Asbestinventarisatetest

't Hoge 15, 8200 Brugge

Attestnummer : 20240426-000025.000

Uitgegeven op : 26.04.2024

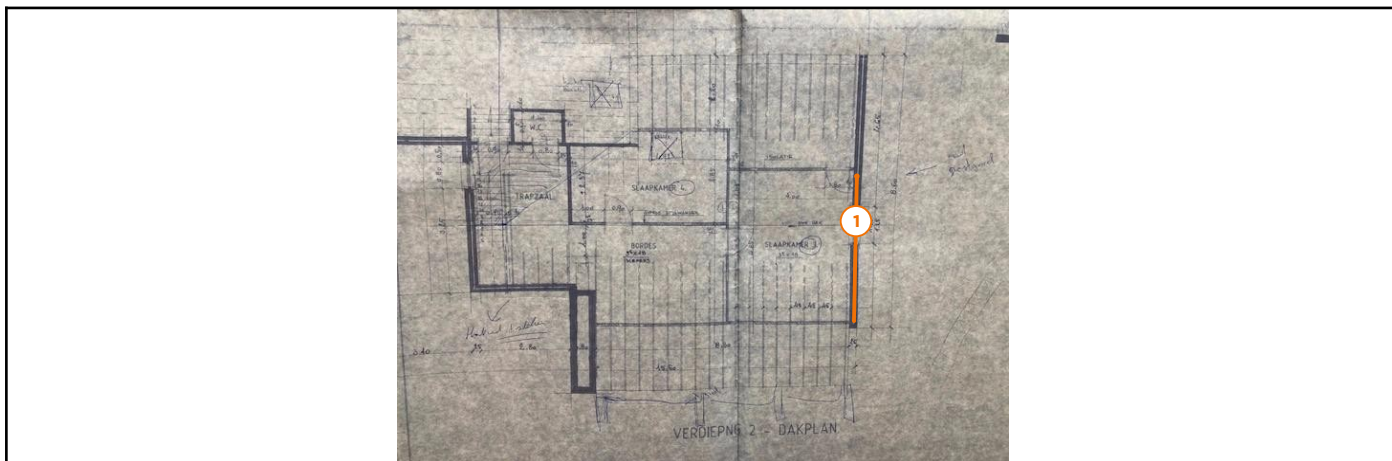
Plan 1.2: plan verdieping

Beschrijving	Type	Actie
1. gevelbekleding asbest leien	Asbestmateriaal	Verwijderen

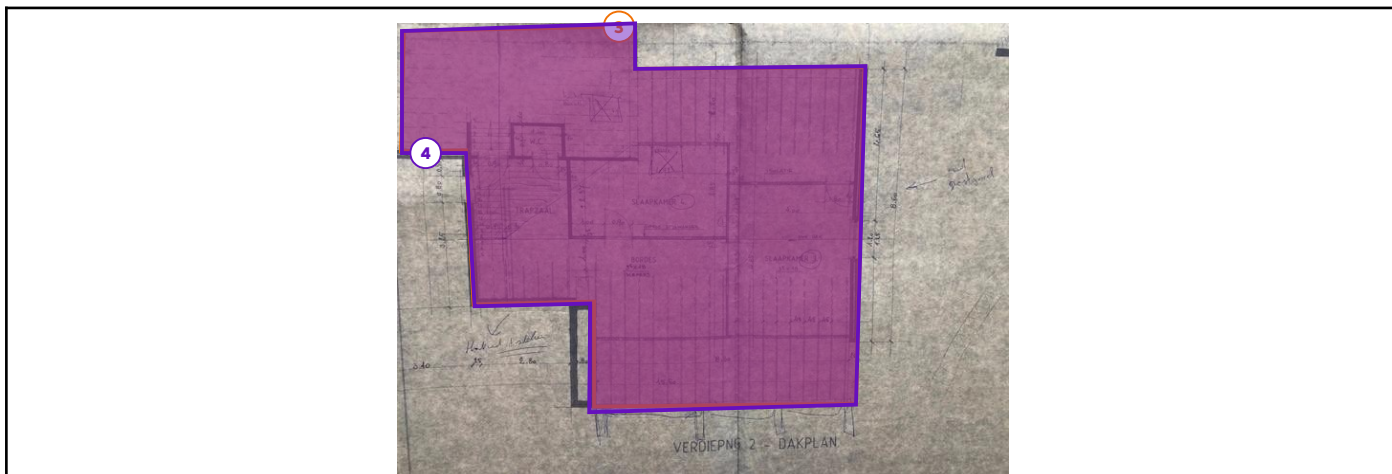
Plan 1.3: dakenplan

Beschrijving	Type	Actie
3. asbest dakleien	Asbestmateriaal	Verwijderen
4. onderdak menuiserie	Advies	-

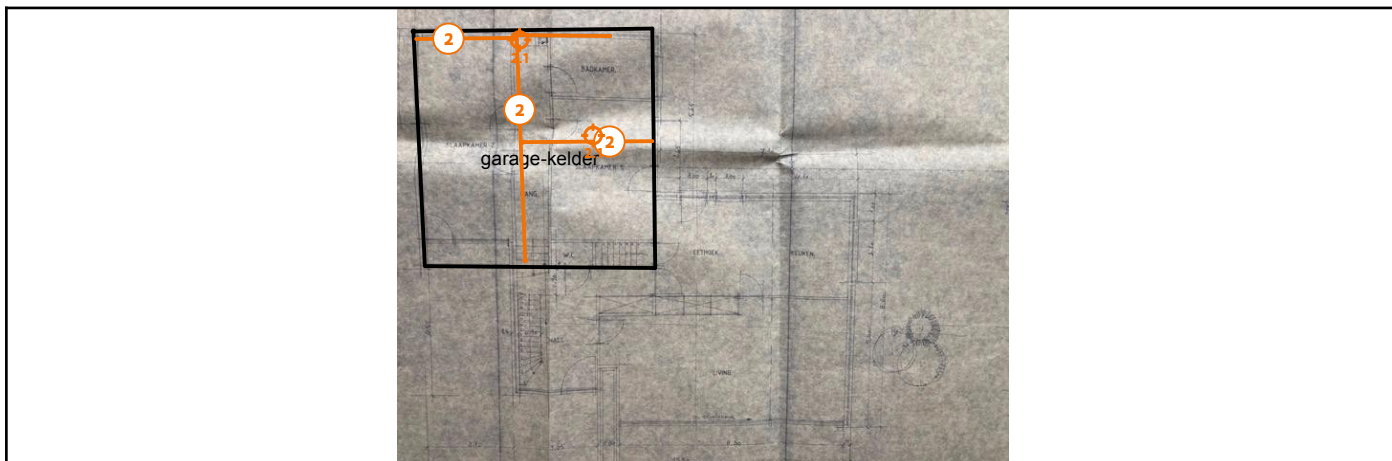
Plan 1.4: garage/kelder

Beschrijving	Type	Actie
2. leidingisolatie	Asbestmateriaal	Verwijderen
2.1 Code: MM2	Mengmonster	-

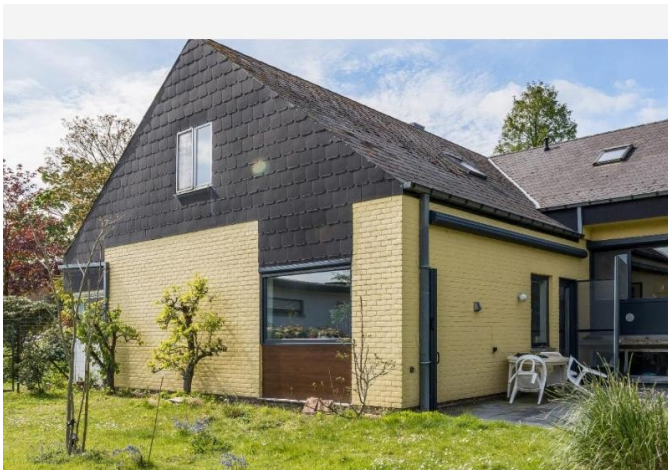
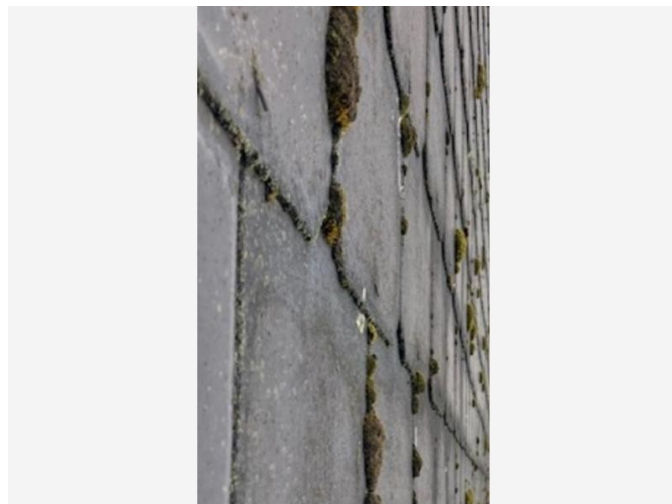
Het asbestmateriaal valt onder de mijlpaal van 2034.

Eindbeoordeling materiaalrisico	Verhoogd materiaalrisico en/of verhoogde kans op vezelvrijgave
---------------------------------	--

Gebondenheid	Categorie 1: hechtgebonden in oorsprong
Asbestsoort (vezeltype)	Crocidoliet aanwezig
Asbestconcentratie	Laag (< 50%)
Afschermingsgraad van het gehele materiaal	Geheel of deels vrij aan de buitenlucht
Toestand van het materiaal	Matig beschadigd, matig verweerd

Beschrijving	gevelbekleding asbest leien
Omgeving	Buiten
Primaire drager	Wand buitenschil
Asbestmateriaal	Dak- en gevelbekleding - Lei, shingle
Bindmiddel van asbestmateriaal	Cement
Gebondenheid op basis van bindmiddel	Hecht
Hoeveelheid (oppervlakte - aantal)	• 17,00 m ² - 1 stuk
Totale oppervlakte	17,00 m ²
Eenvoudig bereikbaar	Ja

- Zorg voor een veilig beheer. Vermijd het beschadigen van het asbestmateriaal. Controleer de toestand jaarlijks op wijzigingen.
- Hemelwater dat afspoelt van asbestcement daken of gevels kan asbestdeeltjes bevatten. Gebruik het enkel voor gesloten circuits (bv. spoelen toiletten). Reinig na het vervangen van het dak of de gevel de dakgoten en regenwaterput of -ton om asbesthoudend sediment of slib te verwijderen

- Eenvoudige handelingen: mag via doe-het-zelf of door werknemer(s) met opleidingsattest eenvoudige handelingen
Asbestcement gevels mogen in Vlaanderen met eenvoudige handelingen worden verwijderd via doe-het-zelf of door werknemer(s) met opleidingsattest eenvoudige handelingen, ongeacht de toestand van het materiaal.

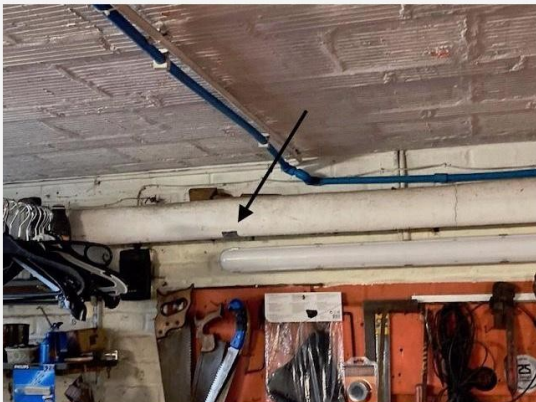
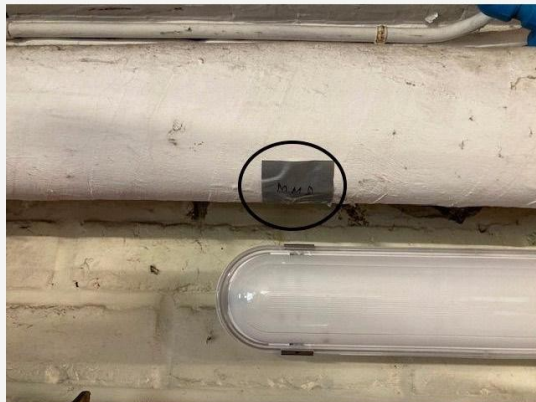
Het asbestmateriaal valt onder de mijlpaal van 2034.

Eindbeoordeling materiaalrisico	Verhoogd materiaalrisico en/of verhoogde kans op vezelvrijgave
---------------------------------	--

Gebondenheid	Categorie 2: niet-hechtgebonden met matrix
Asbestsoort (vezeltype)	Amfibool aanwezig, uitgezonderd crocidoliet
Asbestconcentratie	Laag (< 50%)
Afschermingsgraad van het gehele materiaal	Geheel of deels (ook) vrij aan binnenluchtstromen
Toestand van het materiaal	Licht beschadigd, licht verweerd. Intact materiaal type Pical – asbestboard of categorie III 'gebondenheid'

#	Type	Referentie	Resultaat
2.1	Mengmonster	MM2	Amosiet

Beschrijving	leidingisolatie
Omgeving	Binnen
Primaire drager	Ruimteverwarming
Asbestmateriaal	In-situ afwerkingslagen - Thermische isolatie
Bindmiddel van asbestmateriaal	Gips - kalk
Gebondenheid op basis van bindmiddel	Niet-hechtgebonden
Hoeveelheid (lengte - omtrek - dikte - aantal)	• 25,00 m - 35,00 cm - 2,00 cm - 1 stuk

- Scherm in afwachting van verwijdering het asbestmateriaal af van luchtstromingen en verstoring: bijvoorbeeld door het te verpakken, te fixeren, af te dekken, signalisatie - afbakening aan te brengen, ...
- Verwijder dit asbestmateriaal zo snel mogelijk. Volg de toestand goed op.

- Hermetische zone (erkend asbestverwijderaar)
De leidingisolatie in residentiële woningen kan enkel door een erkend asbestverwijderaar door middel van deze techniek verwijderd worden.

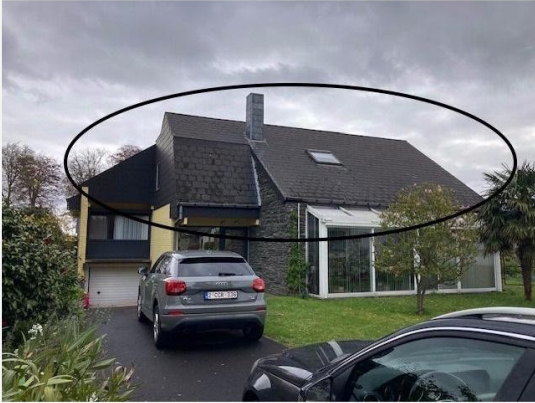
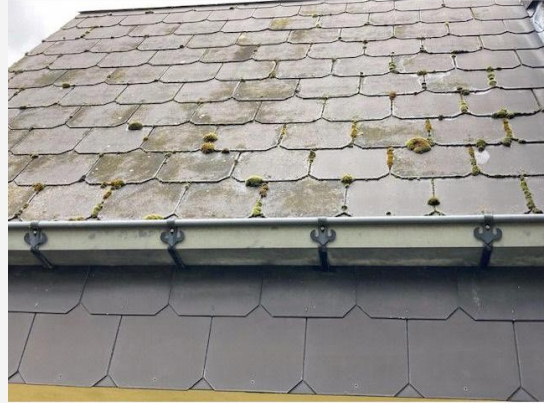
Het asbestmateriaal valt onder de mijlpaal van 2034.

Eindbeoordeling materiaalrisico	Verhoogd materiaalrisico en/of verhoogde kans op vezelvrijgave
---------------------------------	--

Gebondenheid	Categorie 1: hechtgebonden in oorsprong
Asbestsoort (vezeltype)	Crocidoliet aanwezig
Asbestconcentratie	Laag (< 50%)
Afschermingsgraad van het gehele materiaal	Geheel of deels vrij aan de buitenlucht
Toestand van het materiaal	Matig beschadigd, matig verweerd

Beschrijving	asbest dakleien
Omgeving	Buiten
Primaire drager	Schuin dak
Asbestmateriaal	Dak- en gevelbekleding - Lei, shingle
Bindmiddel van asbestmateriaal	Cement
Gebondenheid op basis van bindmiddel	Hecht
Hoeveelheid (oppervlakte - aantal)	• 180,00 m ² - 1 stuk
Totale oppervlakte	180,00 m ²
Eenvoudig bereikbaar	Ja

- Zorg voor een veilig beheer. Vermijd het beschadigen van het asbestmateriaal. Controleer de toestand jaarlijks op wijzigingen.
- Hemelwater dat afspoelt van asbestcement daken of gevels kan asbestdeeltjes bevatten. Gebruik het enkel voor gesloten circuits (bv. spoelen toiletten). Reinig na het vervangen van het dak of de gevel de dakgoten en regenwaterput of -ton om asbesthoudend sediment of slib te verwijderen

- Eenvoudige handelingen: mag via doe-het-zelf of door werknemer(s) met opleidingsattest eenvoudige handelingen
Asbestcement dakleien mogen in Vlaanderen met eenvoudige handelingen worden verwijderd via doe-het-zelf of door werknemer(s) met opleidingsattest eenvoudige handelingen, ongeacht de toestand van het materiaal.

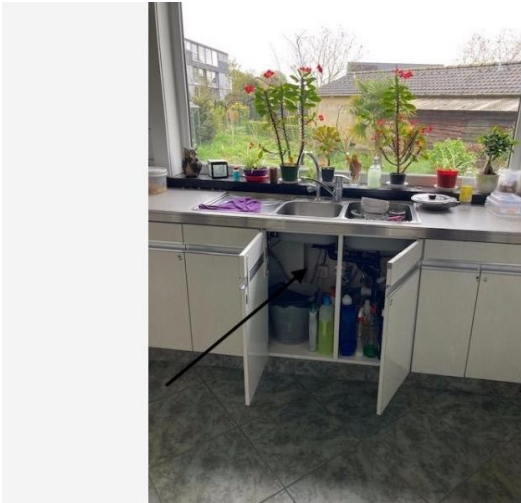
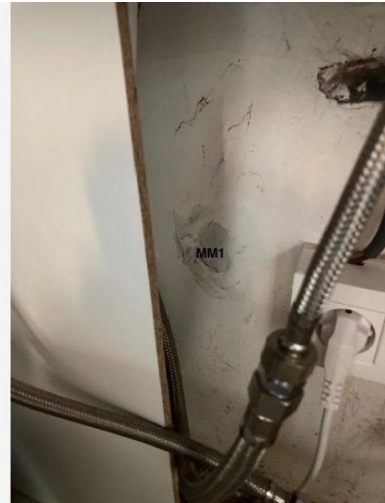
Geen asbest

#	Type	Referentie	Resultaat
5.1	Mengmonster	MM1	Geen asbest

Beschrijving	pleister muren
Omgeving	Binnen
Primaire drager	Binnenwand
Bindmiddel van materiaal	Gips - kalk
