Asbestinventarisatetest

Kloosterstraat 12, 8210 Zedelgem

Attestnummer : 20240328-000019.000

Niet-asbestveilig

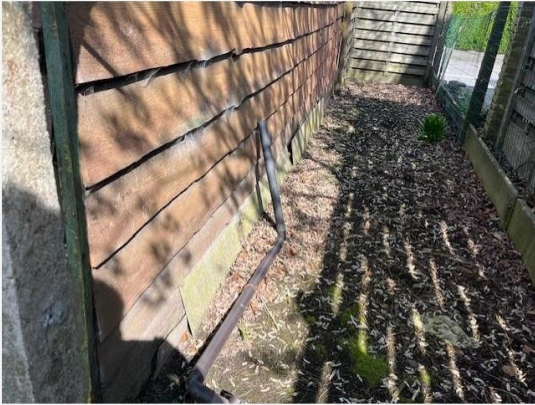
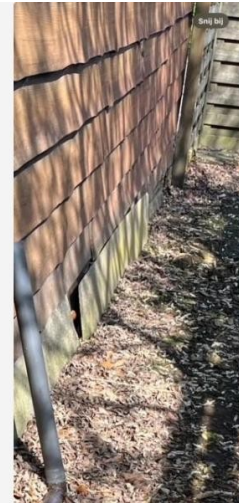
Het asbestmateriaal valt onder de mijlpaal van 2040.

Dringend verwijderen

Beschrijving	afval menuiserie
Type afvalstof	Betreft stock-voorraad of gedemonteerde asbestmaterialen
Aanwezige resten	Stukken asbesthoudende menuiserie
Omgeving	Buiten
Primaire drager	Bodem
Asbestmaterialen	<ul style="list-style-type: none">• Plaat, paneel, tablet - Type Menuiserie
Bindmiddel van asbestmateriaal	Cement
Gebondenheid op basis van bindmiddel	Hecht
Hoeveelheid (gewicht - aantal)	<ul style="list-style-type: none">• 1,00 kg - 1 stuk
Totaal gewicht	1,00 kg
Eenvoudig bereikbaar	Ja
Identificatiemethode	Vaststelling zonder monsternamen

- Verwijder het asbestafval.

- Eenvoudige handelingen: mag via doe-het-zelf of door werknemer(s) met opleidingsattest eenvoudige handelingen Eenvoudig te verwijderen.

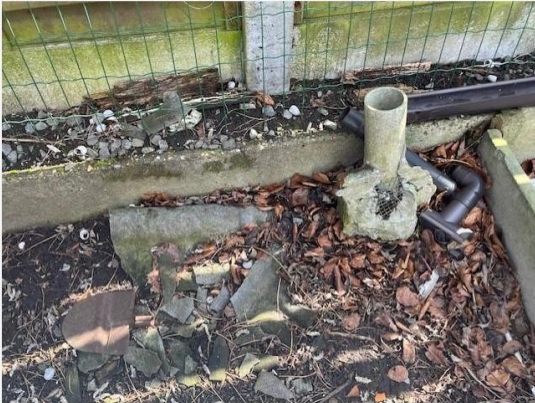
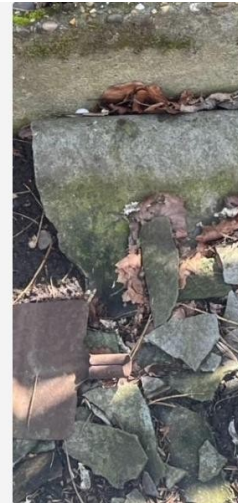
Het asbestmateriaal valt onder de mijlpaal van 2040.

Dringend verwijderen

Beschrijving	afval golfplaat
Type afvalstof	Betreft stock-voorraad of gedemonteerde asbestmaterialen
Aanwezige resten	stukken golfplaat
Omgeving	Buiten
Primaire drager	Bodem
Asbestmaterialen	<ul style="list-style-type: none">Dak- en gevelbekleding - Golfplaat
Bindmiddel van asbestmateriaal	Cement
Gebondenheid op basis van bindmiddel	Hecht
Hoeveelheid (gewicht - aantal)	<ul style="list-style-type: none">1,00 kg - 1 stuk
Totaal gewicht	1,00 kg
Eenvoudig bereikbaar	Ja
Identificatiemethode	Vaststelling zonder monsternamen

- Verwijder het asbestafval.

- Eenvoudige handelingen: mag via doe-het-zelf of door werknemer(s) met opleidingsattest eenvoudige handelingen eenvoudig te verwijderen

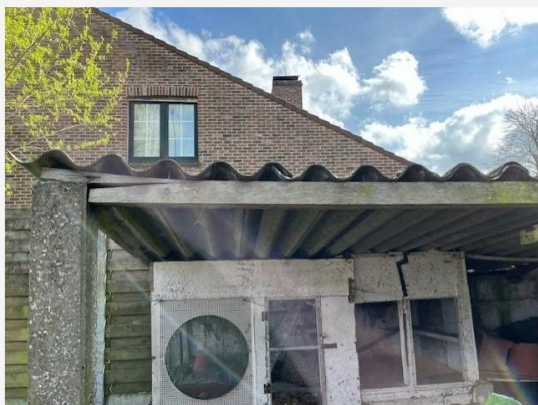
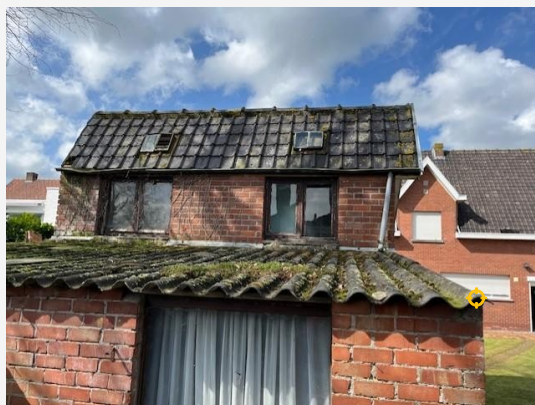
Het asbestmateriaal valt onder de mijlpaal van 2034.

Verwijderen

Eindbeoordeling materiaalisico	Laag materiaalisico en/of verlaagde kans op vezelvrijgave
--------------------------------	-----------------------------------------------------------

Gebondenheid	Categorie 1: hechtgebonden in oorsprong
Asbestsoort (vezeltype)	Alleen chrysotiel
Asbestconcentratie	Laag (< 50%)
Afschermingsgraad van het gehele materiaal	Geheel of deels vrij aan de buitenlucht
Toestand van het materiaal	Licht beschadigd, licht verweerd. Intact materiaal type Pical – asbestboard of categorie III 'gebondenheid'

#	Type	Referentie	Resultaat
3.1	Puntmonster	8	Chrysotiel

Beschrijving	golfplaat
Omgeving	Buiten
Primaire drager	Schuin dak

- Zorg voor een veilig beheer. Vermijd het beschadigen van het asbestmateriaal. Controleer de toestand jaarlijks op wijzigingen.
- Hemelwater dat afspoelt van asbestcement daken of gevels kan asbestdeeltjes bevatten. Gebruik het enkel voor gesloten circuits (bv. spoelen toiletten). Reinig na het vervangen van het dak of de gevel de dakgoten en regenwaterput of -ton om asbesthoudend sediment of slib te verwijderen

- Eenvoudige handelingen: mag via doe-het-zelf of door werknemer(s) met opleidingsattest eenvoudige handelingen
Eenvoudig van de draagstructuur te verwijderen.
Gebruik minimale persoonlijke bescherming bij het verwijderen zoals het dragen van een ffp3 masker.
Verwijder de panelen in zijn geheel om vezelverspreiding te vermijden. Verpak dubbel bij transport
Informeer bij uw lokale overheid of ze geen doe het zelf asbestverwijderingspakketten aanbieden.

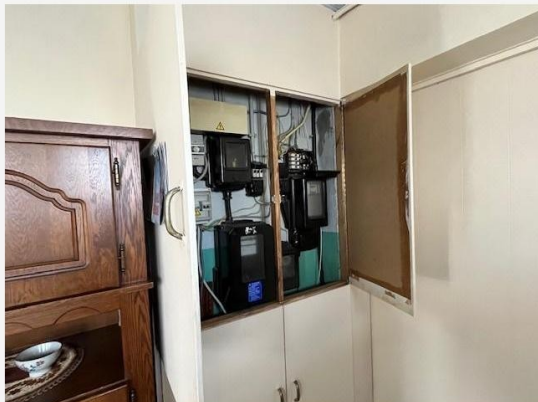
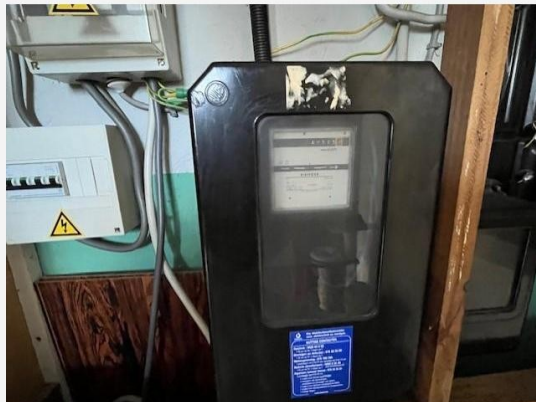
Het asbestmateriaal valt onder de mijlpaal van 2040.

Zorgvuldig beheren

Eindbeoordeling materiaalrisico	Zeer laag materiaalrisico en/of zeer lage kans op vezelvrijgave
---------------------------------	-----------------------------------------------------------------

Gebondenheid	Categorie 1: hechtgebonden in oorsprong
Asbestsoort (vezeltype)	Crocidoliet aanwezig
Asbestconcentratie	Laag (< 50%)
Afschermingsgraad van het gehele materiaal	Niet stootvaste afscherming
Toestand van het materiaal	Onbeschadigd, niet verweerd

Beschrijving	bakeliet
Omgeving	Binnen
Primaire drager	Communicatie en elektrische infrastructuur en uitrusting
Asbestmateriaal	Plaat, paneel, tablet - Type Bakeliet
Bindmiddel van asbestmateriaal	Kunststof of -hars
Gebondenheid op basis van bindmiddel	Hecht
Hoeveelheid (oppervlakte - dikte - aantal)	• 0,50 m ² - 2,00 cm - 1 stuk
Totaal volume	0,01 m ³
Eenvoudig bereikbaar	Ja
Bevestigingswijze	• Geschroefd
Identificatiemethode	Vaststelling zonder monsternamen

- Zorg voor een veilig beheer. Vermijd het beschadigen van het asbestmateriaal. Controleer de toestand jaarlijks op wijzigingen.

- Eenvoudige handelingen: mag via doe-het-zelf of door werknemer(s) met opleidingsattest eenvoudige handelingen
Eenvoudig te verwijderen na buiten gebruikstelling.

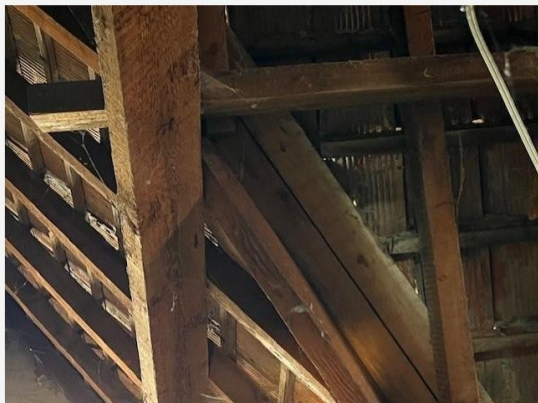
Er is geen onderdak type asbesthoudende menuiserie waarneembaar op het hoofddak van de woning.

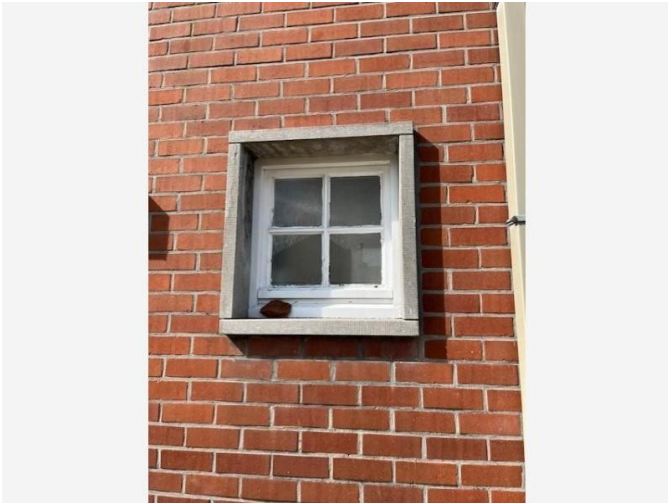
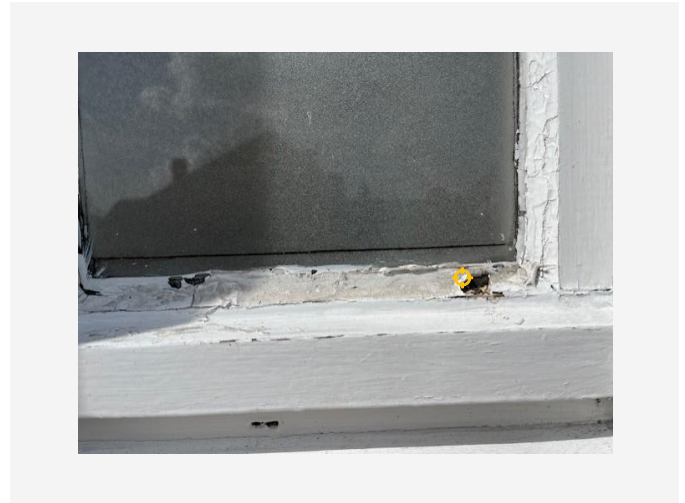
Geen asbest

#	Type	Referentie	Resultaat
6.1	Puntmonster	2	Geen asbest

Beschrijving	mastiek raam
Omgeving	Buiten
Primaire drager	Wandopening verticaal (raam, deur, ...)
Bindmiddel van materiaal	Kitten, mastiek, pasta

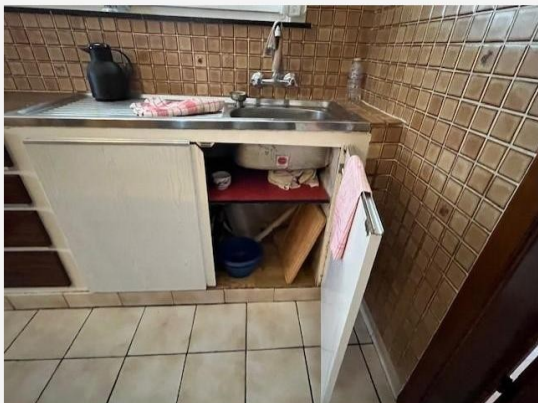
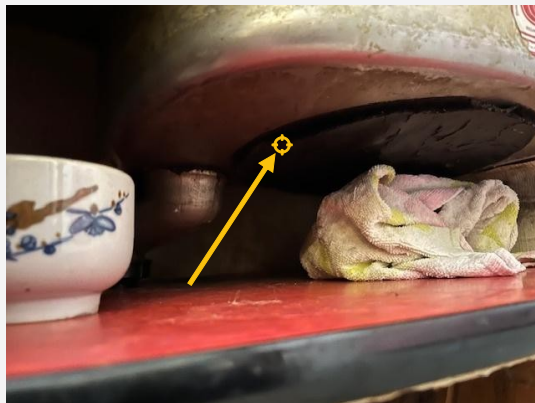
Geen asbest

#	Type	Referentie	Resultaat
7.1	Puntmonster	5	Geen asbest

Beschrijving	bitumen wasbak
Omgeving	Binnen
Primaire drager	Inrichting (meubilair, ...)
Bindmiddel van materiaal	Bitumen (roofing, teer, asfalt)

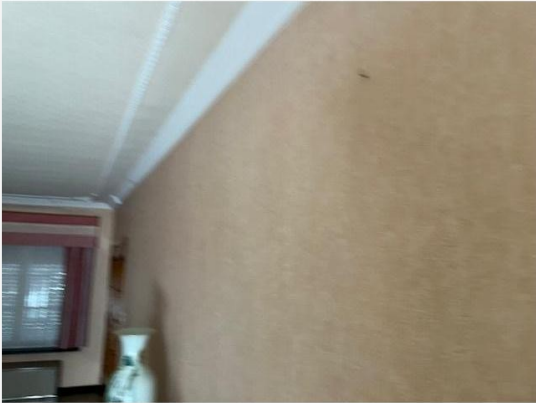
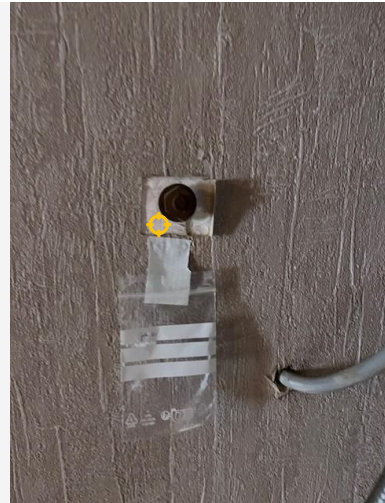
Fiche 8: pleister wand

Geen asbest

#	Type	Referentie	Resultaat
8.1	Mengmonster	3	Geen asbest

Beschrijving	pleister wand
Omgeving	Binnen
Primaire drager	Binnenwand

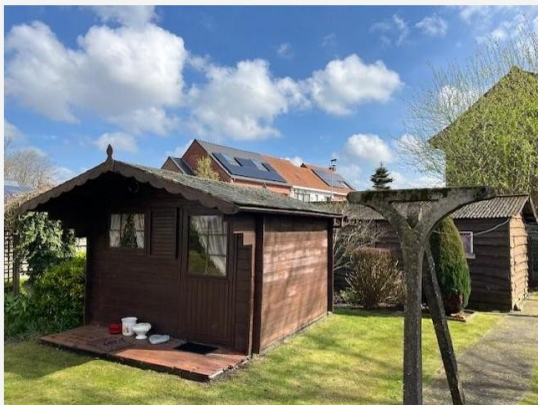
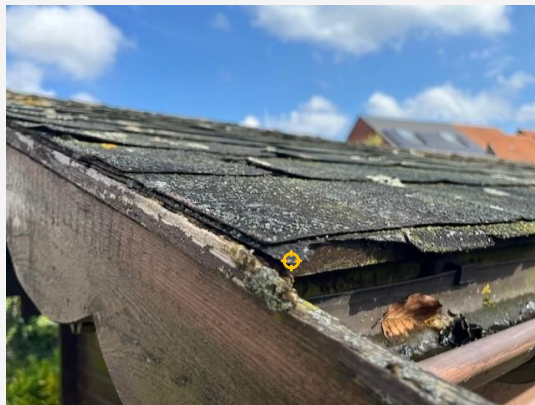
Geen asbest

#	Type	Referentie	Resultaat
9.1	Puntmonster	1	Geen asbest

Beschrijving	roofing tuinhuis
Omgeving	Buiten
Primaire drager	Schuin dak
Bindmiddel van materiaal	Bitumen (roofing, teer, asfalt)

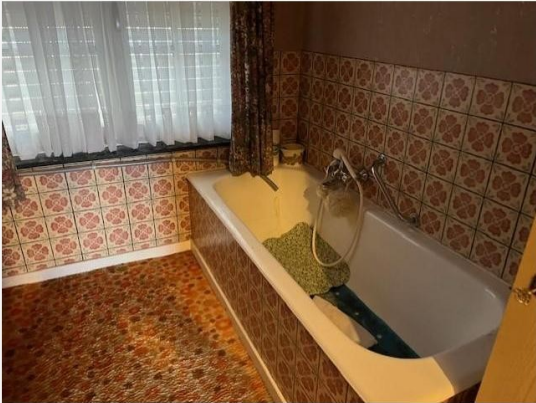
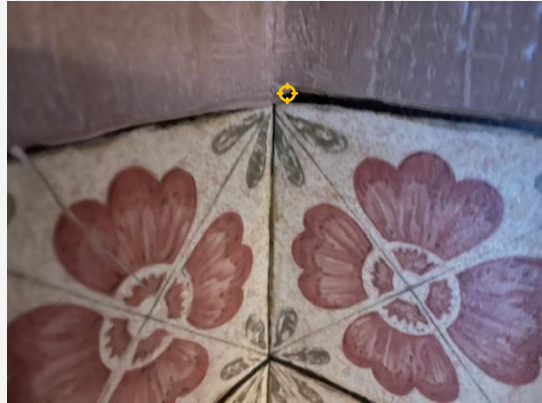
Geen asbest

#	Type	Referentie	Resultaat
10.1	Puntmonster	4	Geen asbest

Beschrijving	lijmlaag wandbekleding badkamer
Omgeving	Binnen
Primaire drager	Binnenwand
Bindmiddel van materiaal	Lijm

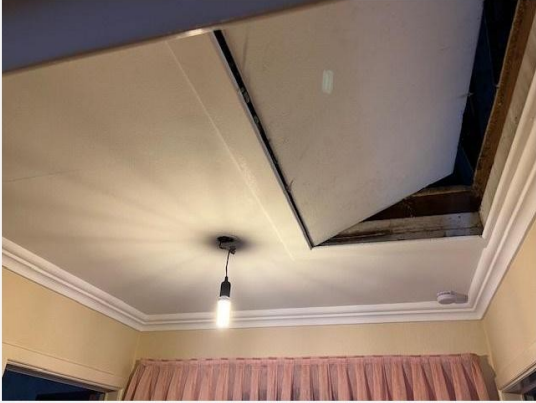
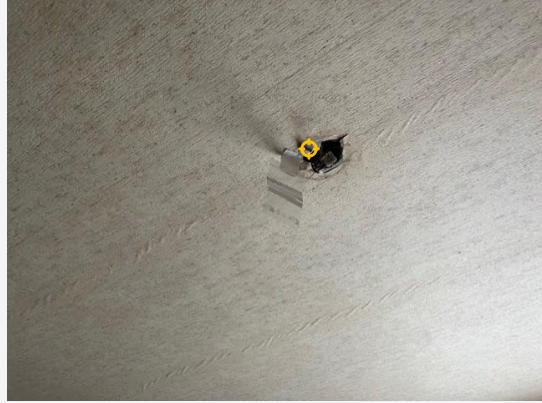
Geen asbest

#	Type	Referentie	Resultaat
11.1	Mengmonster	6	Geen asbest

Beschrijving	pleister plafond
Omgeving	Binnen
Primaire drager	Plafond
