Asbestinventarisatetest

Westkouter 11, 8800 Roeselare

Attestnummer : 20230322-000498.001

Uitgegeven op : 22.03.2023

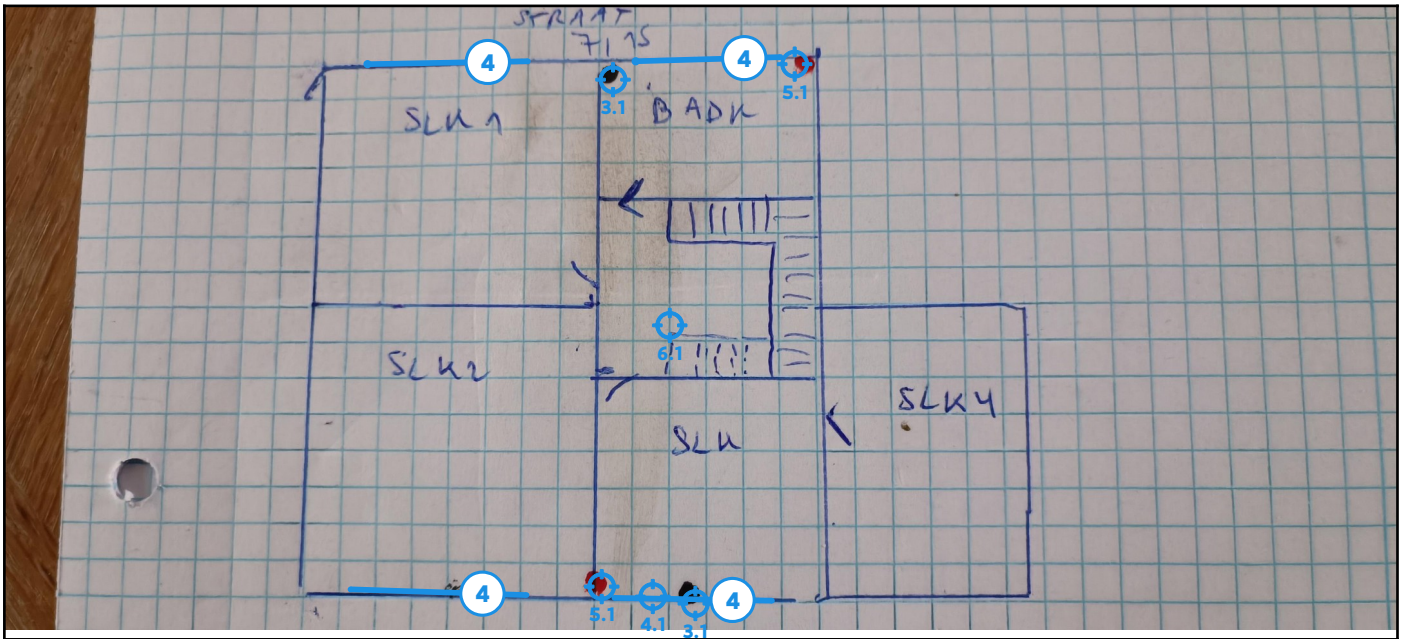
Plan 1.1: 1E VERDIEP

Beschrijving	Type	Actie
3. PLEISTERWERK MUUR	Geen asbest	-
3.1 Code: 002	Mengmonster	-
4. MASTIEK RAMEN BOVEN	Geen asbest	-
4.1 Code: 004	Puntmonster	-
5. PLEISTERWERK PLAFOND	Geen asbest	-
5.1 Code: 001	Mengmonster	-
6. VINYL OP TRAP VAN GELIJKVLOERS NAAR 1E VERDIEP.	Geen asbest	-
6.1 Code: 003	Puntmonster	-

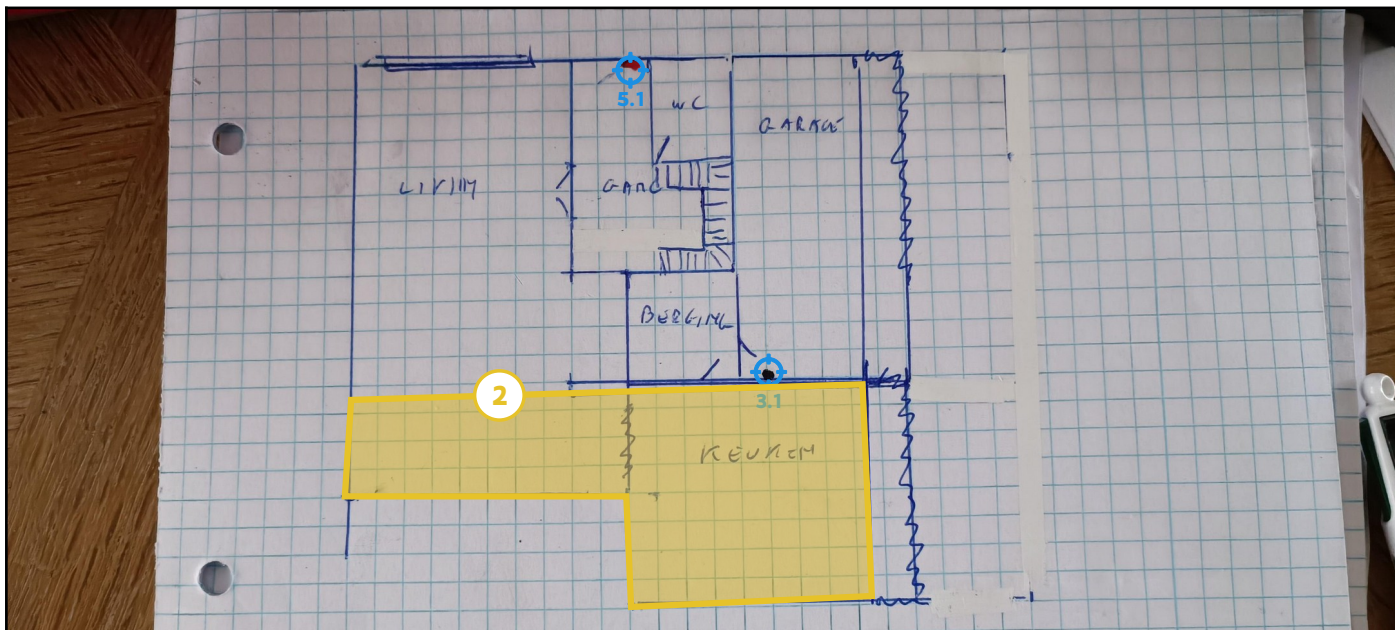
Plan 1.3: GELIJKVLOERS

Beschrijving	Type	Actie
2. ROOFING OP PLAT DAK ACHTERBOUW	Asbestmateriaal	Zorgvuldig beheren
3. PLEISTERWERK MUUR	Geen asbest	-
3.1 Code: 002	Mengmonster	-
5. PLEISTERWERK PLAFOND	Geen asbest	-
5.1 Code: 001	Mengmonster	-

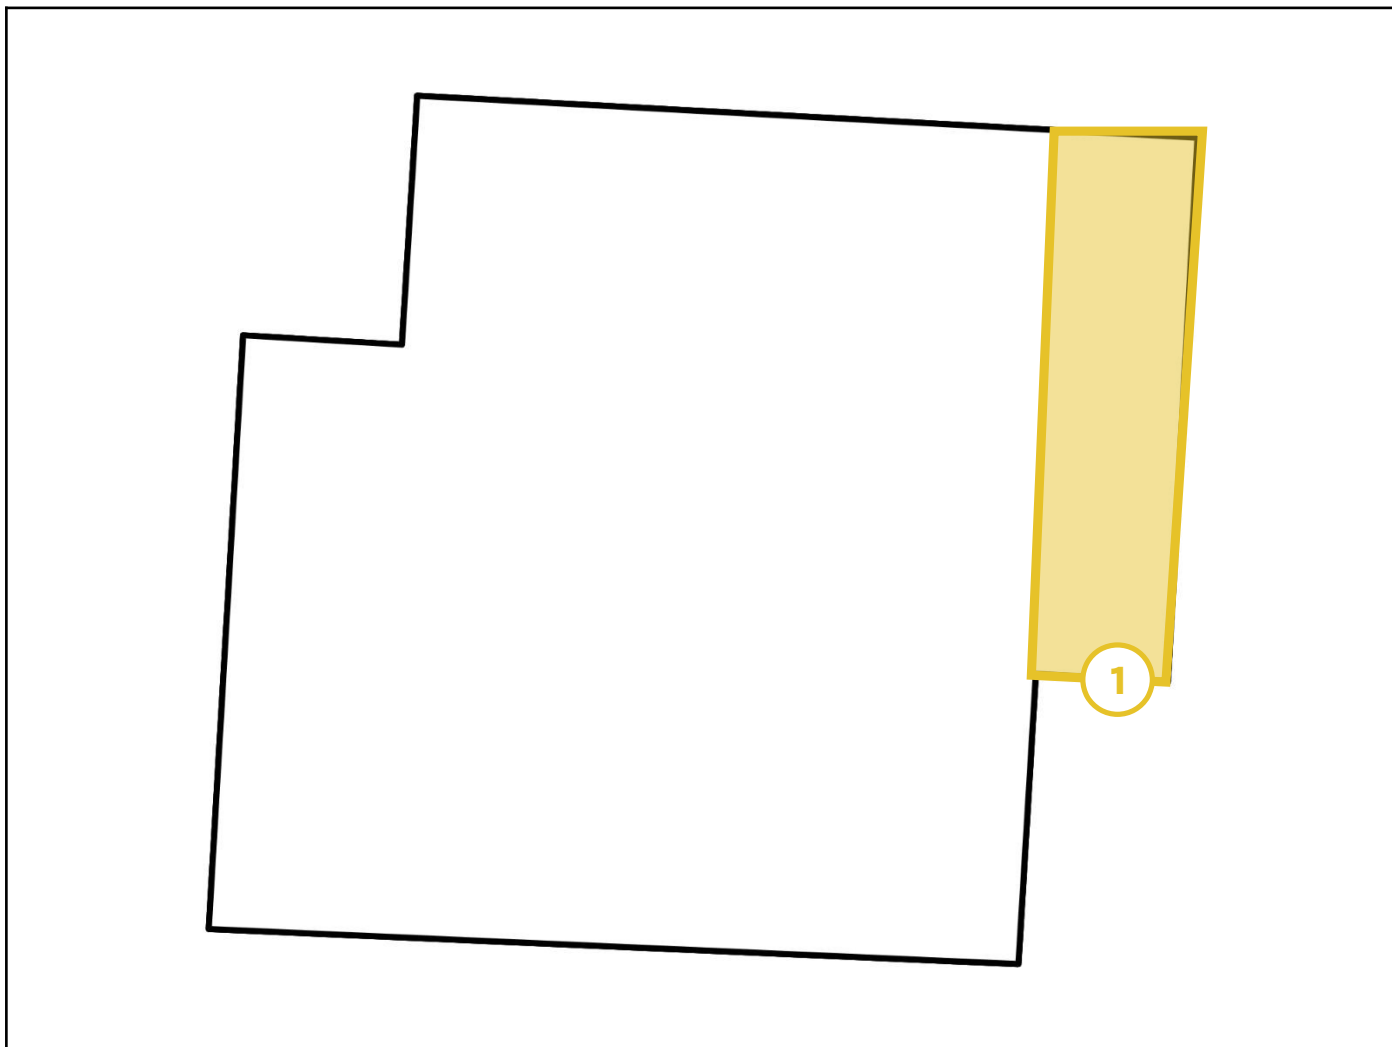
Plan 1.4: Hoofdgebouw plan

Beschrijving	Type	Actie
1. ONDERDAK IN ASBESTCEMENTPLATEN GARAGE	Asbestmateriaal	Zorgvuldig beheren

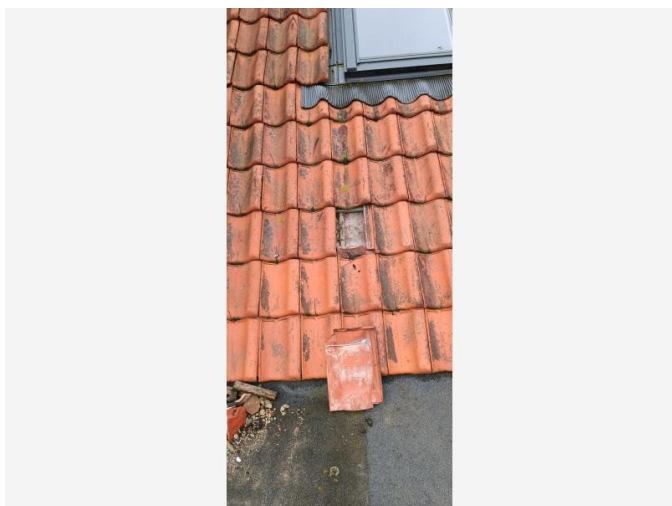
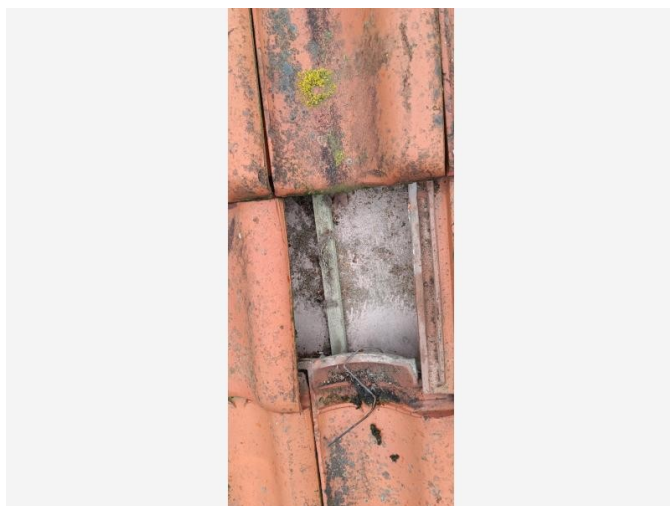
Het asbestmateriaal valt onder de mijlpaal van 2040.

Eindbeoordeling materiaalrisico	Zeer laag materiaalrisico en/of zeer lage kans op vezelvrijgave
---------------------------------	---

Gebondenheid	Categorie 1: hechtgebonden in oorsprong
Asbestsoort (vezeltype)	Crocidoliet aanwezig
Asbestconcentratie	Laag (< 50%)
Afschermingsgraad van het gehele materiaal	Stootvaste afscherming of omkasting
Toestand van het materiaal	Onbeschadigd, niet verweerd

Beschrijving	ONDERDAK IN ASBESTCEMENTPLATEN GARAGE
Omgeving	Binnen
Primaire drager	Schuin dak
Asbestmateriaal	Plaat, paneel, tablet - Type Menuiserie
Bindmiddel van asbestmateriaal	Cement
Gebondenheid op basis van bindmiddel	Hecht
Hoeveelheid (oppervlakte - dikte - aantal)	<ul style="list-style-type: none"> 27,00 m² - 1,00 cm - 1 stuk
Totaal volume	0,27 m ³
Eenvoudig bereikbaar	<p>Nee</p> <ul style="list-style-type: none"> Het asbestmateriaal is bedekt (uitgezonderd laag verf, coating, behang, kunststof, textiel) en het wegnemen van het bedekkende materiaal kan niet zonder het bedekkende materiaal te beschadigen.

- Zorg voor een veilig beheer. Vermijd het beschadigen van het asbestmateriaal. Controleer de toestand jaarlijks op wijzigingen.

- Eenvoudige handelingen: mag via doe-het-zelf of door werknemer(s) met opleidingsattest eenvoudige handelingen
Dek de zoldervloer af met plastic folie . Verwijder de dakpannen. Fixeer het plaatmateriaal , de asbesthoudende platen één voor één en in hun geheel verwijderen. Niet gooien, niet breken. Reinig nadien de draagstructuur met vochtige doeken (+ hepa stofzuiger kan niet gehuurd worden dus voor een particulier niet mogelijk .) Alle werknemer(s) moeten wel beschikken over een opleidingsattest eenvoudige handelingen 8u.

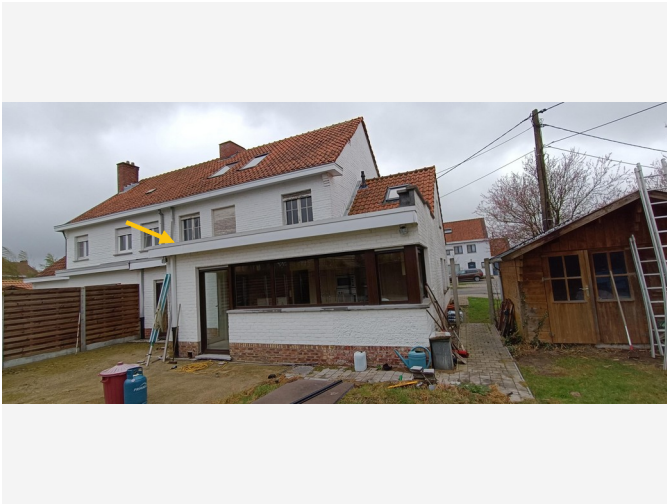
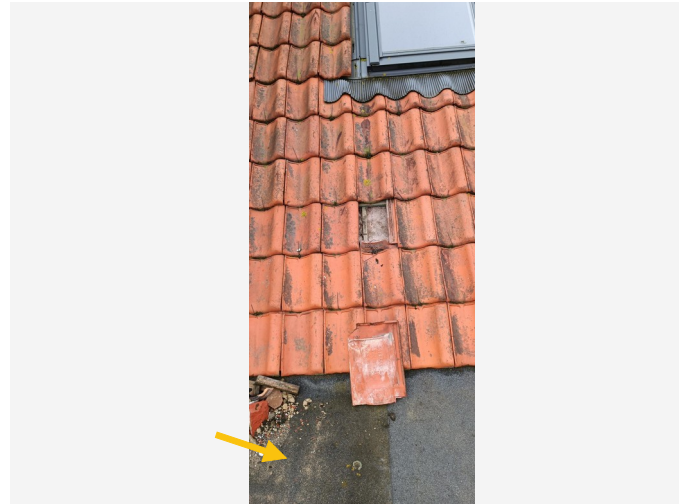
Het asbestmateriaal valt onder de mijlpaal van 2040.

Eindbeoordeling materiaalrisico	Laag materiaalrisico en/of verlaagde kans op vezelvrijgave
Opmerking	<p>In het inspectieprotocol is een monstername van roofing verplicht om dit te identificeren als niet-asbesthoudend.</p> <p>Een monstername is echter niet mogelijk wegens kans op lekkage.</p> <p>De toepassing wordt als asbestverdacht beschouwd.</p>

Gebondenheid	Categorie 1: hechtgebonden in oorsprong
Asbestsoort (vezeltype)	Crocidoliet aanwezig
Asbestconcentratie	Laag (< 50%)
Afschermingsgraad van het gehele materiaal	Geheel of deels vrij aan de buitenlucht
Toestand van het materiaal	Licht beschadigd, licht verweerd. Intact materiaal type Pical – asbestboard of categorie III 'gebondenheid'

Beschrijving	ROOFING OP PLAT DAK ACHTERBOUW
Omgeving	Buiten
Primaire drager	Plat dak
Asbestmateriaal	Dak- en gevelbekleding - Roofing
Bindmiddel van asbestmateriaal	Bitumen (roofing, teer, asfalt)
Gebondenheid op basis van bindmiddel	Hecht
Hoeveelheid (oppervlakte - aantal)	• 25,00 m ² - 1 stuk

- Zorg voor een veilig beheer. Vermijd het beschadigen van het asbestmateriaal. Controleer de toestand jaarlijks op wijzigingen.

- Eenvoudige handelingen: mag via doe-het-zelf of door werknemer(s) met opleidingsattest eenvoudige handelingen
Roofing is gelijmd/gebrand en is niet eenvoudig los te maken. EH opgeleid personeel (dakwerker met 8u basisopleiding asbest).

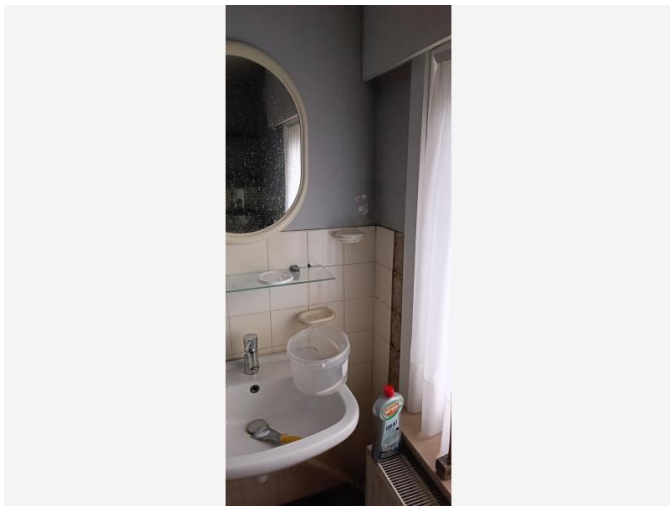
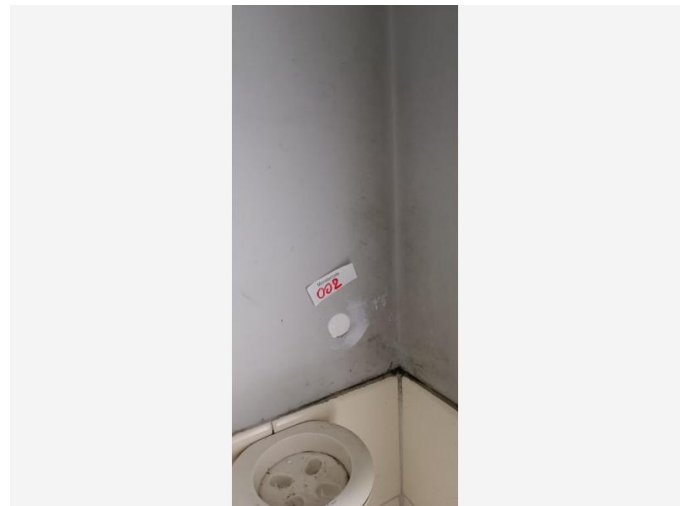
Geen asbest

#	Type	Referentie	Resultaat
3.1	Mengmonster	002	Geen asbest

Beschrijving	PLEISTERWERK MUUR
Omgeving	Binnen
Primaire drager	Binnenwand

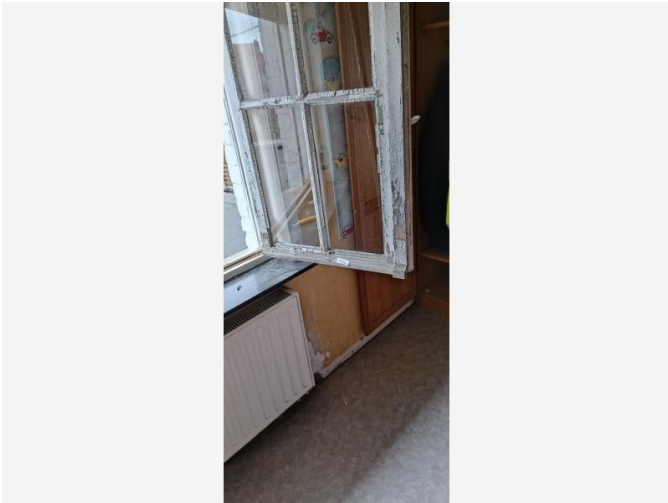
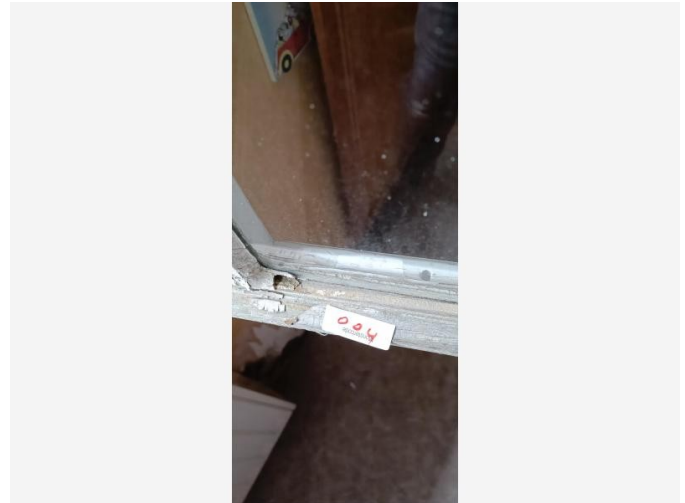
Fiche 4: MASTIEK RAMEN BOVEN

Geen asbest

#	Type	Referentie	Resultaat
4.1	Puntmonster	004	Geen asbest

Beschrijving	MASTIEK RAMEN BOVEN
Omgeving	Buiten
Primaire drager	Wandopening verticaal (raam, deur, ...)
Bindmiddel van materiaal	Kitten, mastiek, pasta

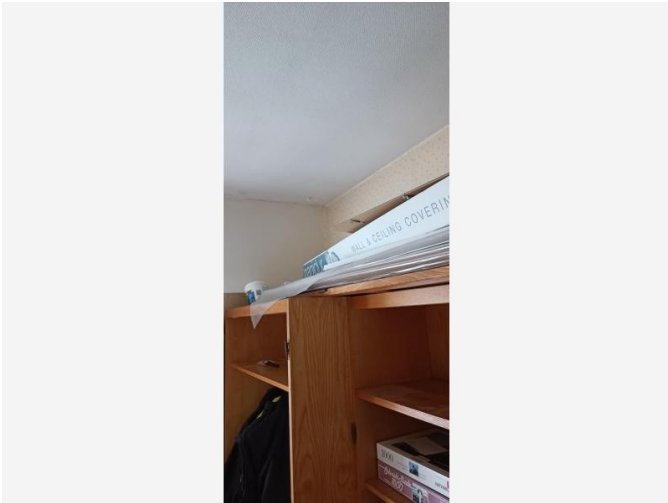
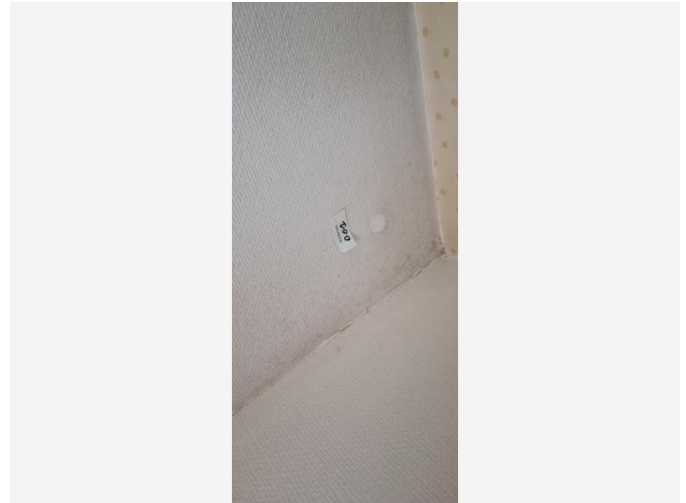
Fiche 5: PLEISTERWERK PLAFOND

Geen asbest

#	Type	Referentie	Resultaat
5.1	Mengmonster	001	Geen asbest

Beschrijving	PLEISTERWERK PLAFOND
Omgeving	Binnen
Primaire drager	Plafond

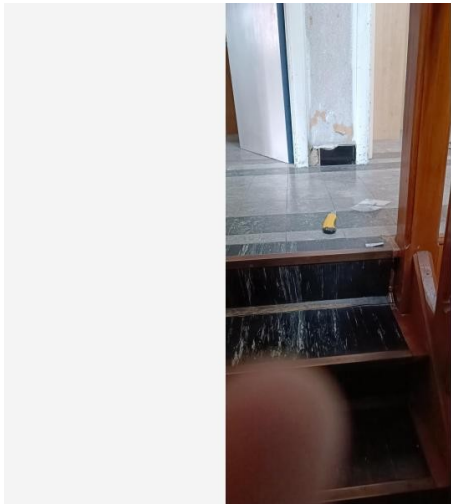
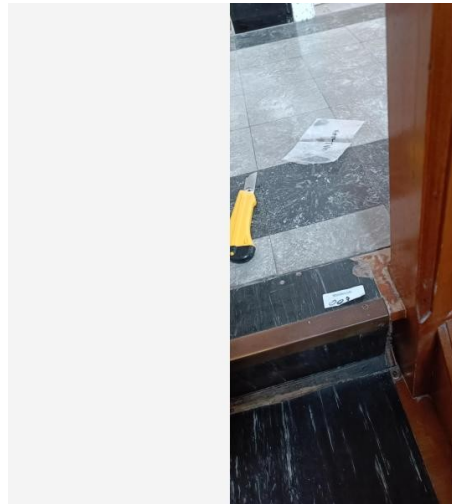
Fiche 6: VINYL OP TRAP VAN GELIJKVLOERS NAAR 1E VERDIEP.

Geen asbest

#	Type	Referentie	Resultaat
6.1	Puntmonster	003	Geen asbest

Beschrijving	VINYL OP TRAP VAN GELIJKVLOERS NAAR 1E VERDIEP.
Omgeving	Binnen
Primaire drager	HOUTEN TRAP
