# Asbestinventarisatetest

't Hoge 2, 8200 Brugge

Attestnummer : 20231012-000074.000

Uitgegeven op : 12.10.2023

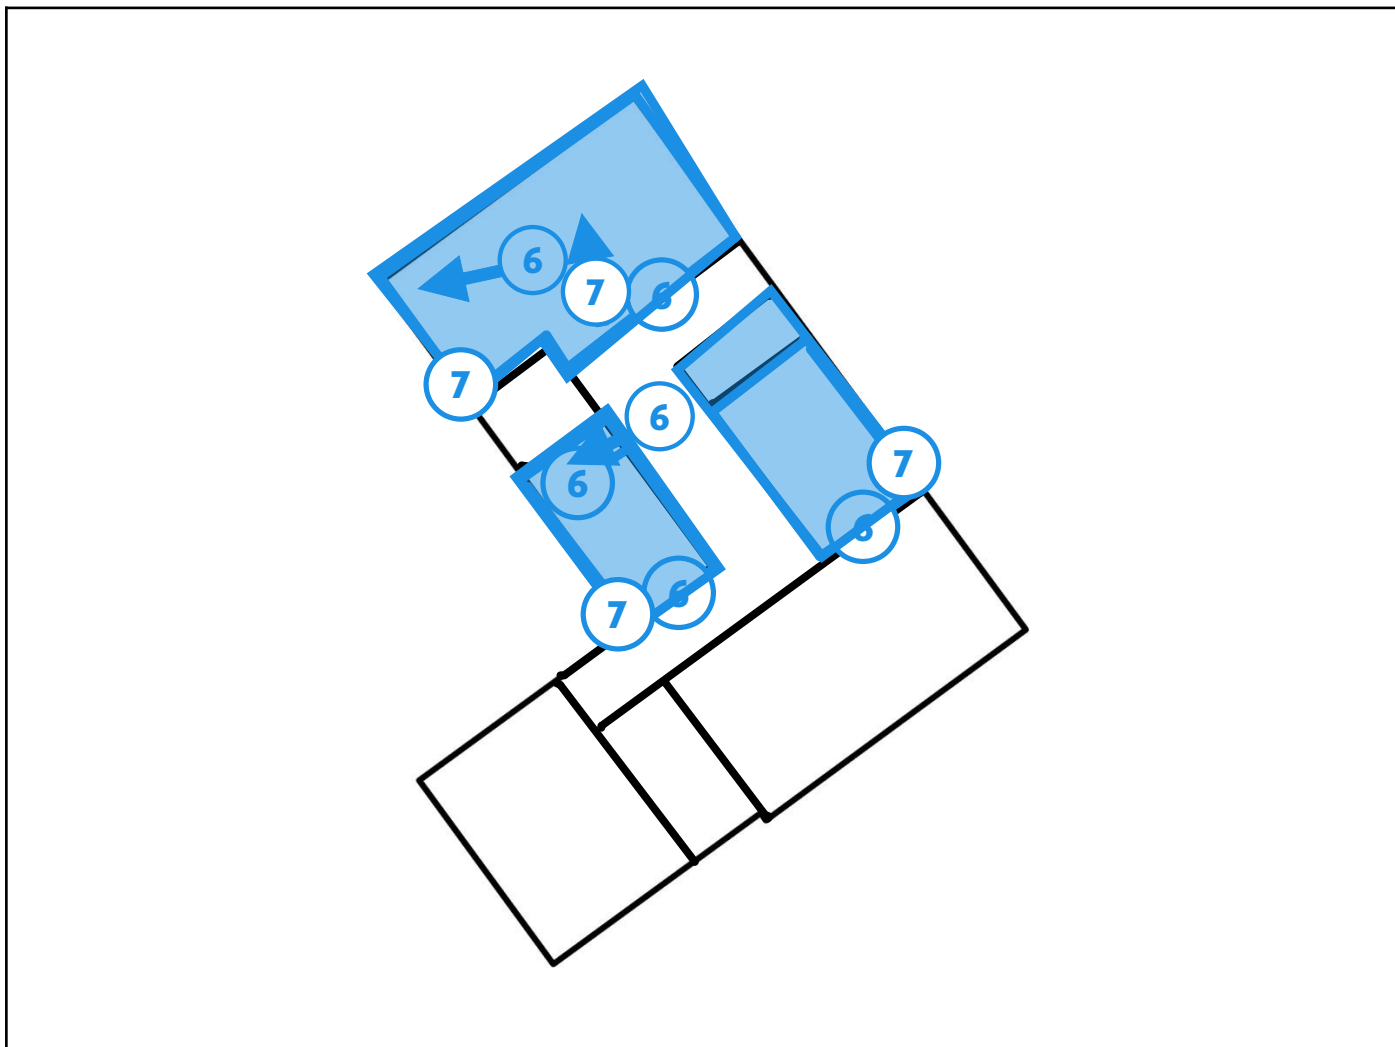
## Plan 1.1: gelijkvloers

Beschrijving	Type	Actie
6. pleister wand	Geen asbest	-
7. pleister plafond	Geen asbest	-

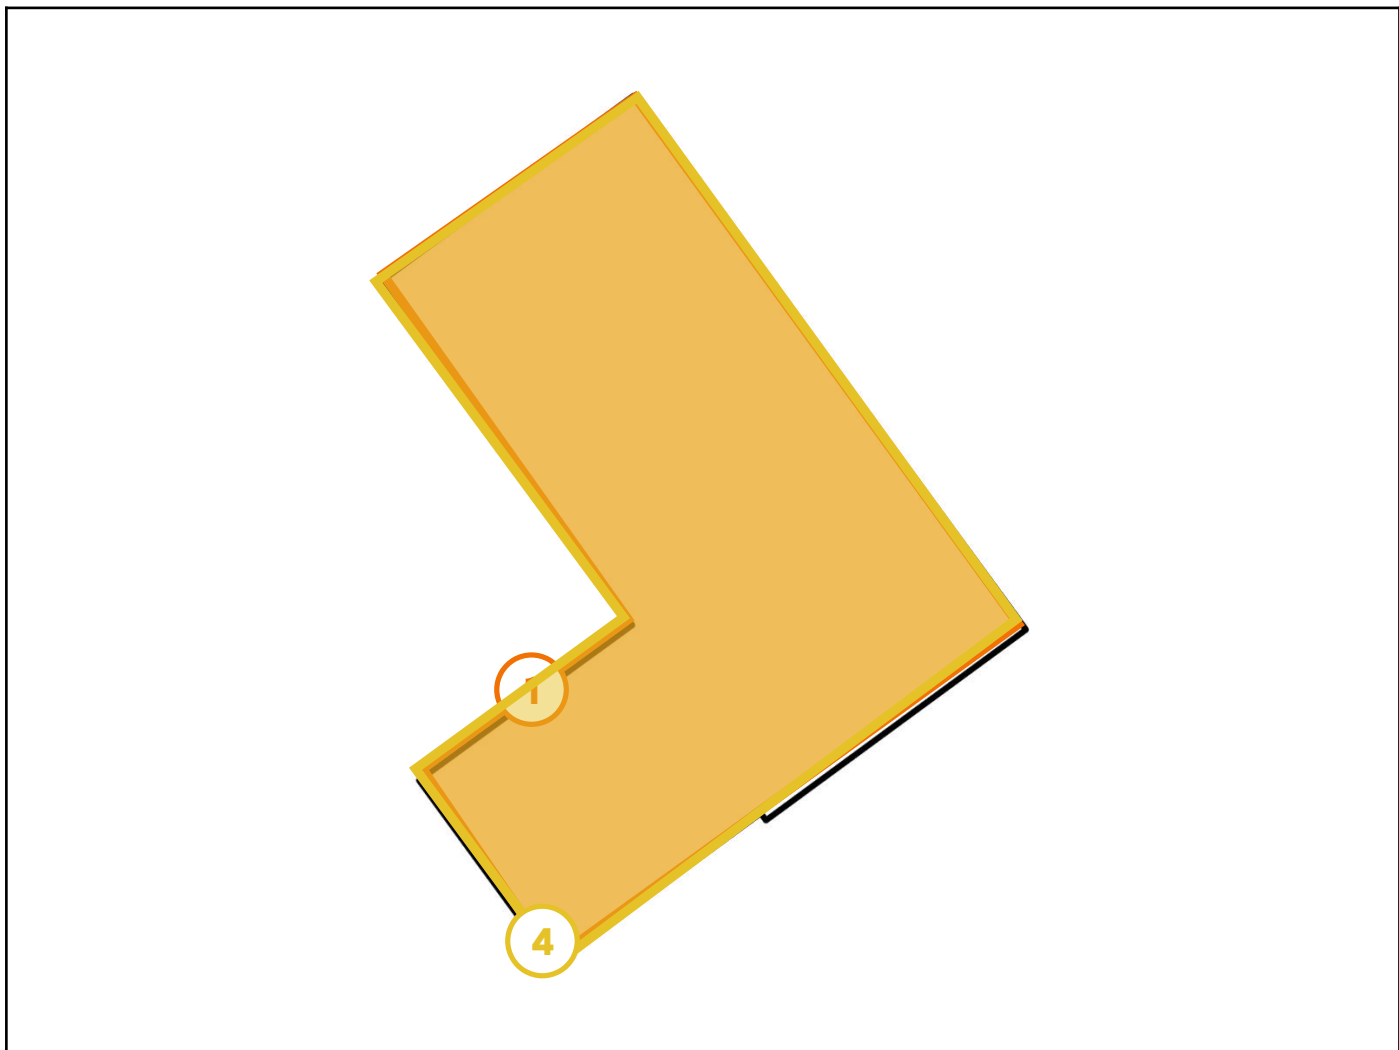
## Plan 1.2: zolder/dak

Beschrijving	Type	Actie
1. leien dak	Asbestmateriaal	Verwijderen
4. onderdak	Asbestmateriaal	Zorgvuldig beheren

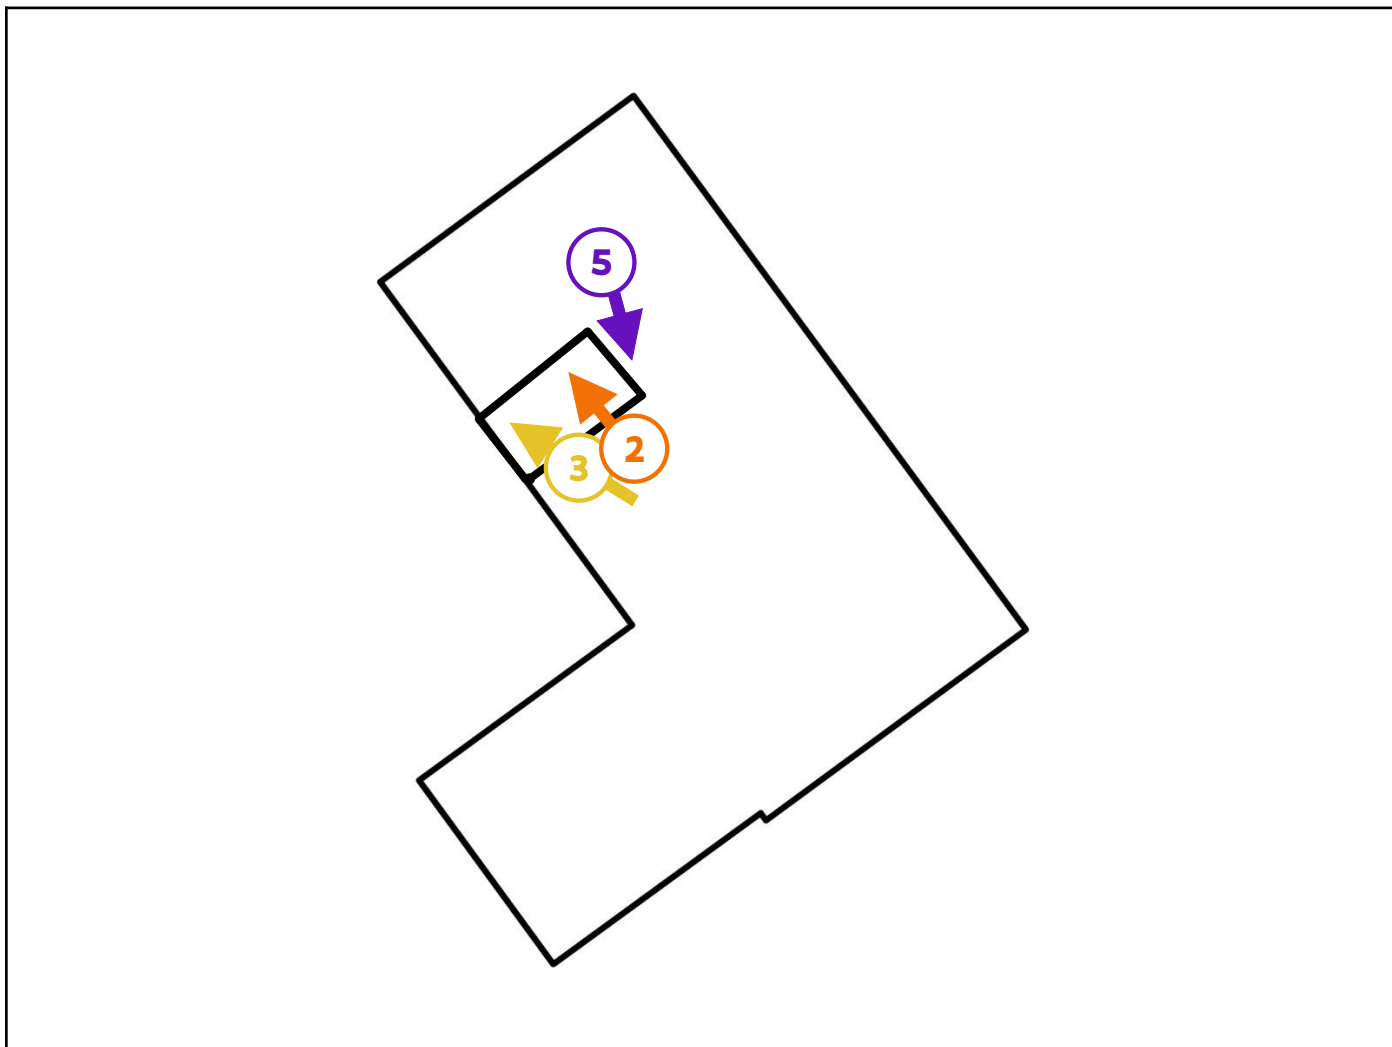
## Plan 1.3: kelder

Beschrijving	Type	Actie
2. verwarmingstoestel	Asbestmateriaal	Maatregelen nemen
3. golfplaten kelder	Asbestmateriaal	Zorgvuldig beheren
5. kruipkelder	Beperking	-

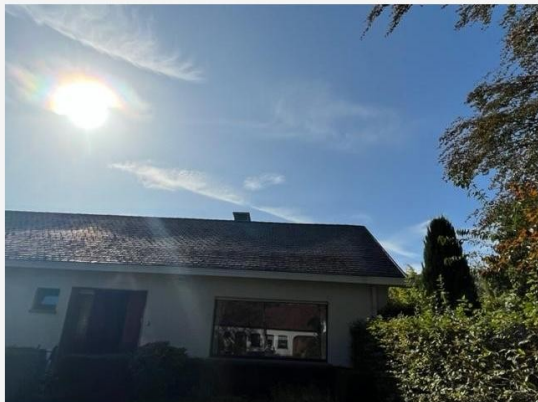
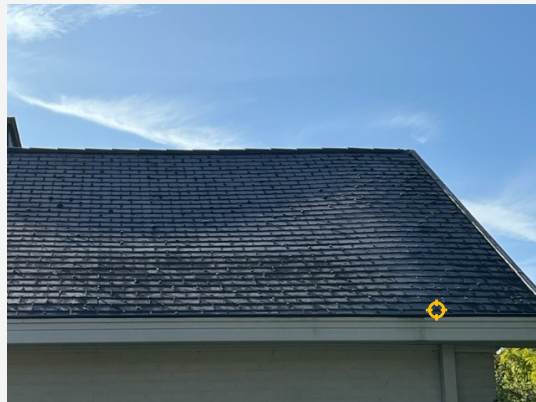
Het asbestmateriaal valt onder de mijlpaal van 2034.

Eindbeoordeling materiaalisico	Laag materiaalisico en/of verlaagde kans op vezelvrijgave
--------------------------------	---

Gebondenheid	Categorie 1: hechtgebonden in oorsprong
Asbestsoort (vezeltype)	Alleen chrysotiel
Asbestconcentratie	Laag (< 50%)
Afschermingsgraad van het gehele materiaal	Geheel of deels vrij aan de buitenlucht
Toestand van het materiaal	Licht beschadigd, licht verweerd. Intact materiaal type Pical – asbestboard of categorie III 'gebondenheid'

#	Type	Referentie	Resultaat
1.1	Puntmonster	1	Chrysotiel

Beschrijving	leien dak
Omgeving	Buiten
Primaire drager	Schuin dak

<b>Asbestmateriaal</b>	Dak- en gevelbekleding - Lei, shingle
<b>Bindmiddel van asbestmateriaal</b>	Cement
<b>Gebondenheid op basis van bindmiddel</b>	Hecht
<b>Hoeveelheid (oppervlakte - aantal)</b>	<ul style="list-style-type: none"> <li>• 280,00 m<sup>2</sup> - 1 stuk</li> </ul>
<b>Totale oppervlakte</b>	280,00 m <sup>2</sup>
<b>Eenvoudig bereikbaar</b>	Ja
<b>Bevestigingswijze</b>	<ul style="list-style-type: none"> <li>• Genageld, geniet</li> </ul>
<b>Identificatiemethode</b>	Vaststelling met monstername
<b>Destructieve handeling voor identificatie</b>	Nee

Verwijderen

- Zorg voor een veilig beheer. Vermijd het beschadigen van het asbestmateriaal. Controleer de toestand jaarlijks op wijzigingen.
- Hemelwater dat afspoelt van asbestcement daken of gevels kan asbestdeeltjes bevatten. Gebruik het enkel voor gesloten circuits (bv. spoelen toiletten). Reinig na het vervangen van het dak of de gevel de dakgoten en regenwaterput of -ton om asbesthoudend sediment of slib te verwijderen

- Eenvoudige handelingen: mag via doe-het-zelf of door werknemer(s) met opleidingsattest eenvoudige handelingen  
Eenvoudig van de draagstructuur te verwijderen.  
Gebruik minimale persoonlijke bescherming bij het verwijderen zoals het dragen van een ffp3 masker.  
Verwijder de panelen in zijn geheel om vezelverspreiding te vermijden. Verpak dubbel bij transport  
Informeer bij uw lokale overheid of ze geen doe het zelf asbestverwijderingspakketten aanbieden.

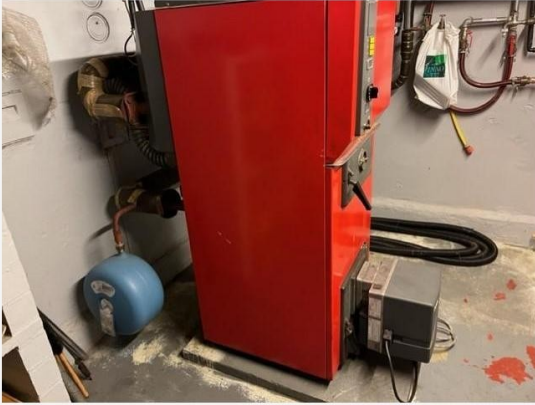
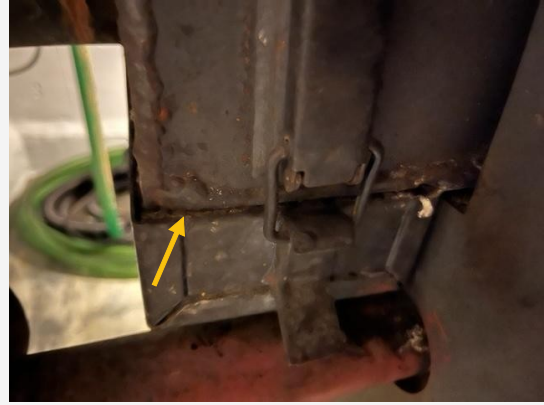
Het asbestmateriaal valt onder de mijlpaal van 2034.

Eindbeoordeling materiaalrisico	Verhoogd materiaalrisico en/of verhoogde kans op vezelvrijgave
---------------------------------	--

Gebondenheid	Categorie 2: niet-hechtgebonden met matrix
Asbestsoort (vezeltype)	Alleen chrysotiel
Asbestconcentratie	Hoog ( $\geq 50\%$ )
Afschermingsgraad van het gehele materiaal	Geheel of deels (ook) vrij aan de binnenlucht
Toestand van het materiaal	Licht beschadigd, licht verweerd. Intact materiaal type Pical – asbestboard of categorie III 'gebondenheid'

Beschrijving	verwarmingstoestel
Omgeving	Binnen
Primaire drager	HVAC infrastructuur en uitrusting
Asbestmateriaal	Pakking, dichting
Bindmiddel van asbestmateriaal	Calciumsilicaat (brandwerend - Pical)
Gebondenheid op basis van bindmiddel	Niet-hechtgebonden
Hoeveelheid (gewicht - aantal)	<ul style="list-style-type: none"><li>• 1,00 kg - 1 stuk</li></ul>
Totaal gewicht	1,00 kg
Eenvoudig bereikbaar	Nee <ul style="list-style-type: none"><li>• Verwijdering tast de bouwkundige integriteit aan.</li></ul>
Bevestigingswijze	<ul style="list-style-type: none"><li>• Geklemd</li></ul>

<b>Identificatiemethode</b>	Vaststelling zonder monstername
<b>Destructieve handeling voor identificatie</b>	Nee
<b>Opmerking</b>	In het verwarmingstoestel zijn verschillende asbesttoepassingen aanwezig.

Maatregelen nemen

- Zorg voor een veilig beheer. Vermijd het beschadigen van het asbestmateriaal. Controleer de toestand jaarlijks op wijzigingen.

- Eenvoudige handelingen: mag via doe-het-zelf of door werknemer(s) met opleidingsattest eenvoudige handelingen  
Bij het demoteren van de installatie. Geen bewerkingen op uitvoeren: niet in slijpen, boren met elektrische machines of op krabben of in steken met handgereedschap

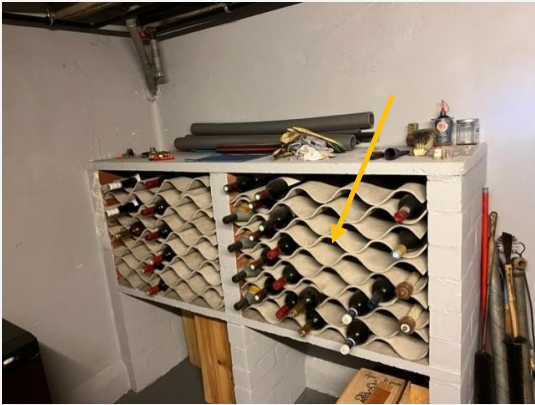
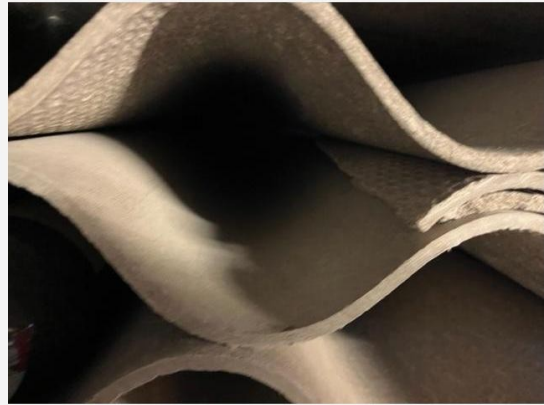
Het asbestmateriaal valt onder de mijlpaal van 2040.

Eindbeoordeling materiaalrisico	Laag materiaalrisico en/of verlaagde kans op vezelvrijgave
---------------------------------	--

Gebondenheid	Categorie 1: hechtgebonden in oorsprong
Asbestsoort (vezeltype)	Crocidoliet aanwezig
Asbestconcentratie	Laag (< 50%)
Afschermingsgraad van het gehele materiaal	Geheel of deels (ook) vrij aan de binnenlucht
Toestand van het materiaal	Onbeschadigd, niet verweerd

Beschrijving	golfplaten kelder
Omgeving	Binnen
Primaire drager	Inrichting (meubilair, ...)
Asbestmateriaal	Dak- en gevelbekleding - Golfplaat
Bindmiddel van asbestmateriaal	Cement
Gebondenheid op basis van bindmiddel	Hecht
Hoeveelheid (oppervlakte - aantal)	• 6,00 m <sup>2</sup> - 1 stuk
Totale oppervlakte	6,00 m <sup>2</sup>
Eenvoudig bereikbaar	Ja

<b>Bevestigingswijze</b>	• Los (al dan niet bedekt)
<b>Identificatiemethode</b>	Vaststelling zonder monstername
<b>Destructieve handeling voor identificatie</b>	Nee

Zorgvuldig beheren

- Zorg voor een veilig beheer. Vermijd het beschadigen van het asbestmateriaal. Controleer de toestand jaarlijks op wijzigingen.

- Eenvoudige handelingen: mag via doe-het-zelf of door werknemer(s) met opleidingsattest eenvoudige handelingen  
Eenvoudig te verwijderen.

Gebruik minimale persoonlijke bescherming bij het verwijderen zoals het dragen van een ffp3 masker.

Verwijder de panelen in zijn geheel om vezelverspreiding te vermijden. Verpak dubbel bij transport

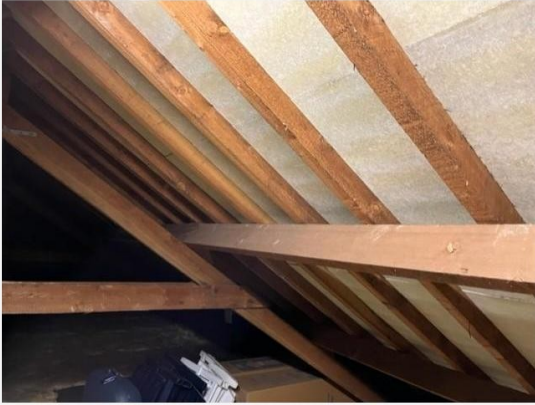
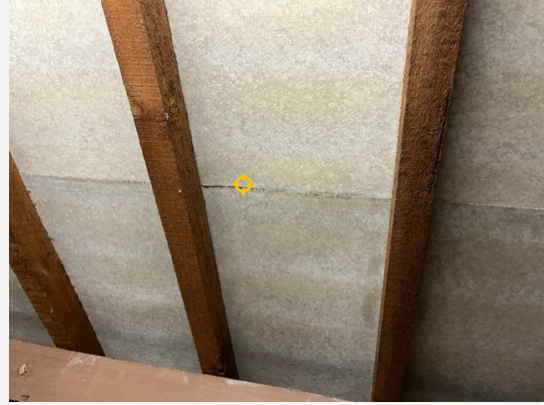
Het asbestmateriaal valt onder de mijlpaal van 2040.

Eindbeoordeling materiaalrisico	Laag materiaalrisico en/of verlaagde kans op vezelvrijgave
---------------------------------	--

Gebondenheid	Categorie 1: hechtgebonden in oorsprong
Asbestsoort (vezeltype)	Alleen chrysotiel
Asbestconcentratie	Laag (< 50%)
Afschermingsgraad van het gehele materiaal	Geheel of deels (ook) vrij aan de binnenlucht
Toestand van het materiaal	Licht beschadigd, licht verweerd. Intact materiaal type Pical – asbestboard of categorie III 'gebondenheid'

#	Type	Referentie	Resultaat
4.1	Puntmonster	2	Chrysotiel

Beschrijving	onderdak
Omgeving	Binnen
Primaire drager	Schuin dak
Asbestmateriaal	Plaat, paneel, tablet - Type Menuiserite
Bindmiddel van asbestmateriaal	Cement

<b>Gebondenheid op basis van bindmiddel</b>	Hecht
<b>Hoeveelheid (oppervlakte - dikte - aantal)</b>	<ul style="list-style-type: none"> <li>• 280,00 m<sup>2</sup> - 1,00 cm - 1 stuk</li> </ul>
<b>Totaal volume</b>	2,80 m <sup>3</sup>
<b>Eenvoudig bereikbaar</b>	<p>Nee</p> <ul style="list-style-type: none"> <li>• Verwijdering tast de bouwkundige integriteit aan.</li> </ul>
<b>Bevestigingswijze</b>	<ul style="list-style-type: none"> <li>• Genageld, geniet</li> </ul>
<b>Identificatiemethode</b>	Vaststelling met monstername
<b>Destructieve handeling voor identificatie</b>	Nee

Zorgvuldig beheren

- Zorg voor een veilig beheer. Vermijd het beschadigen van het asbestmateriaal. Controleer de toestand jaarlijks op wijzigingen.

- Eenvoudige handelingen: mag via doe-het-zelf of door werknemer(s) met opleidingsattest eenvoudige handelingen  
Eenvoudig van de draagstructuur te verwijderen eens makkelijk bereikbaar gemaakt.  
Gebruik minimale persoonlijke bescherming bij het verwijderen zoals het dragen van een ffp3 masker.  
Verwijder de panelen in zijn geheel om vezelverspreiding te vermijden. Verpak dubbel bij transport  
Informeer bij uw lokale overheid of ze geen doe het zelf asbestverwijderingspakketten aanbieden.

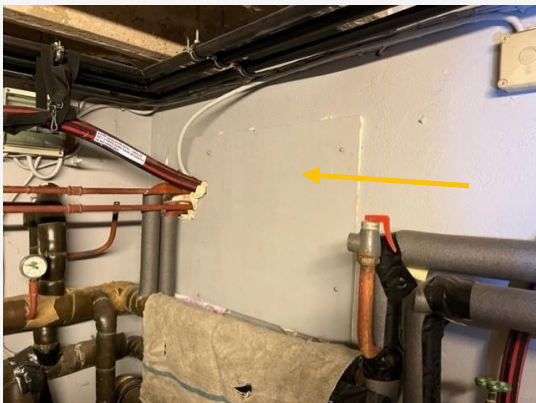
**Reden:** Er is geen volledige risicobeoordeling mogelijk

**Uitleg van de asbestdeskundige:** Er is een kruipkelder aanwezig. De toegang werd echter afgesloten. Volgens de eigenaar is het niet uitgesloten dat er asbesthoudende leidingisolatie aanwezig is rond de verwarmingsleidingen.

(Asbest)materiaal	In-situ afwerkingslagen - Thermische isolatie
Karakterisatie	Asbest (verdacht)
Primaire drager	HVAC infrastructuur en uitrusting

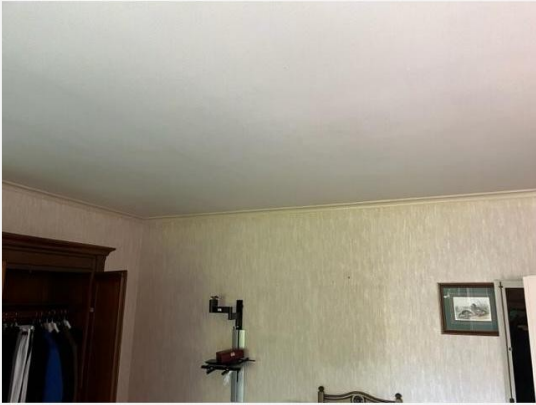
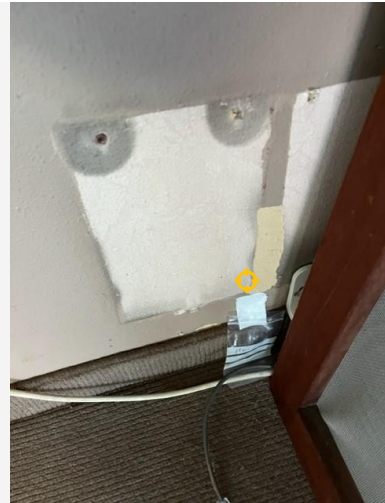
## Fiche 6: pleister wand

Geen asbest

#	Type	Referentie	Resultaat
6.1	Mengmonster	3	Geen asbest

Beschrijving	pleister wand
Omgeving	Binnen
Primaire drager	Binnenwand
Bindmiddel van materiaal	Gips - kalk

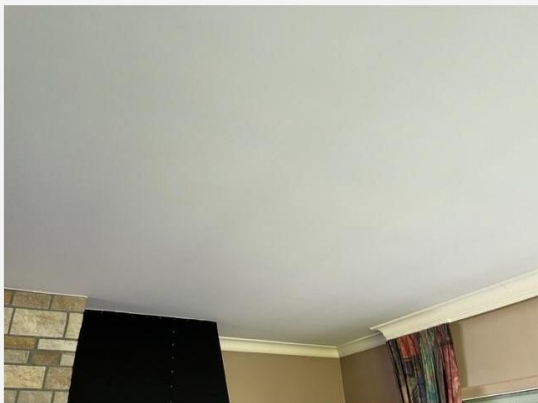
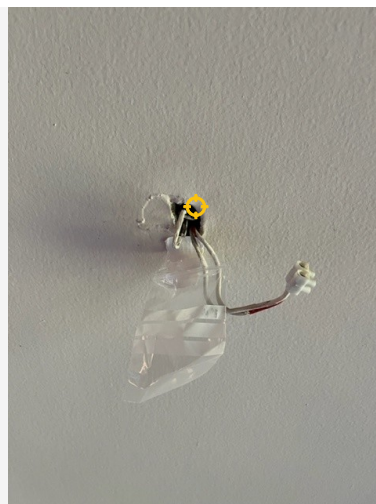
Geen asbest

#	Type	Referentie	Resultaat
7.1	Puntmonster	4	Geen asbest

Beschrijving	pleister plafond
Omgeving	Binnen
Primaire drager	Plafond
Bindmiddel van materiaal	Gips - kalk
