Asbestinventarisatetest

Gistelsteenweg 451, 8490 Jabbeke

Attestnummer : 20230621-000025.000

Uitgegeven op : 21.06.2023

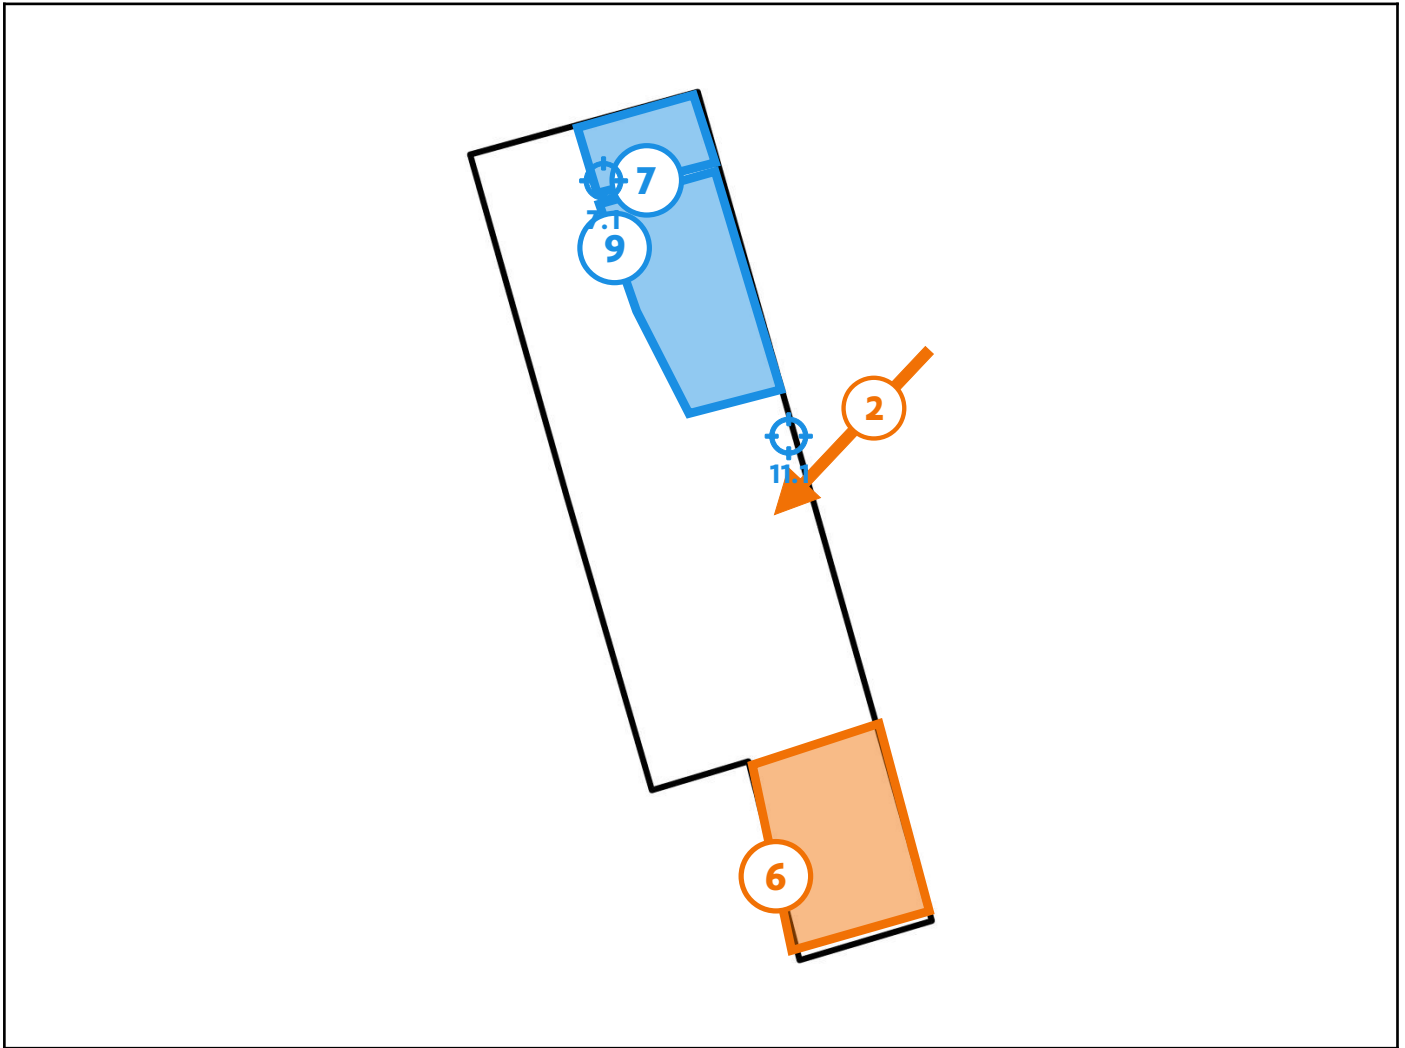
Plan 1.2: Hoofdgebouw plan1

Beschrijving	Type	Actie
2. Schoorsteen plat dak	Asbestmateriaal	Verwijderen
6. Golfplaten woning	Asbestmateriaal	Verwijderen
7. Vinyl C bijkamer	Geen asbest	-
7.1 Code: Vinyl C	Puntmonster	-
9. Vinyl B trap-trapgang	Geen asbest	-
11. Pleister muur	Geen asbest	-
11.1 Code: Pleister muur	Mengmonster	-

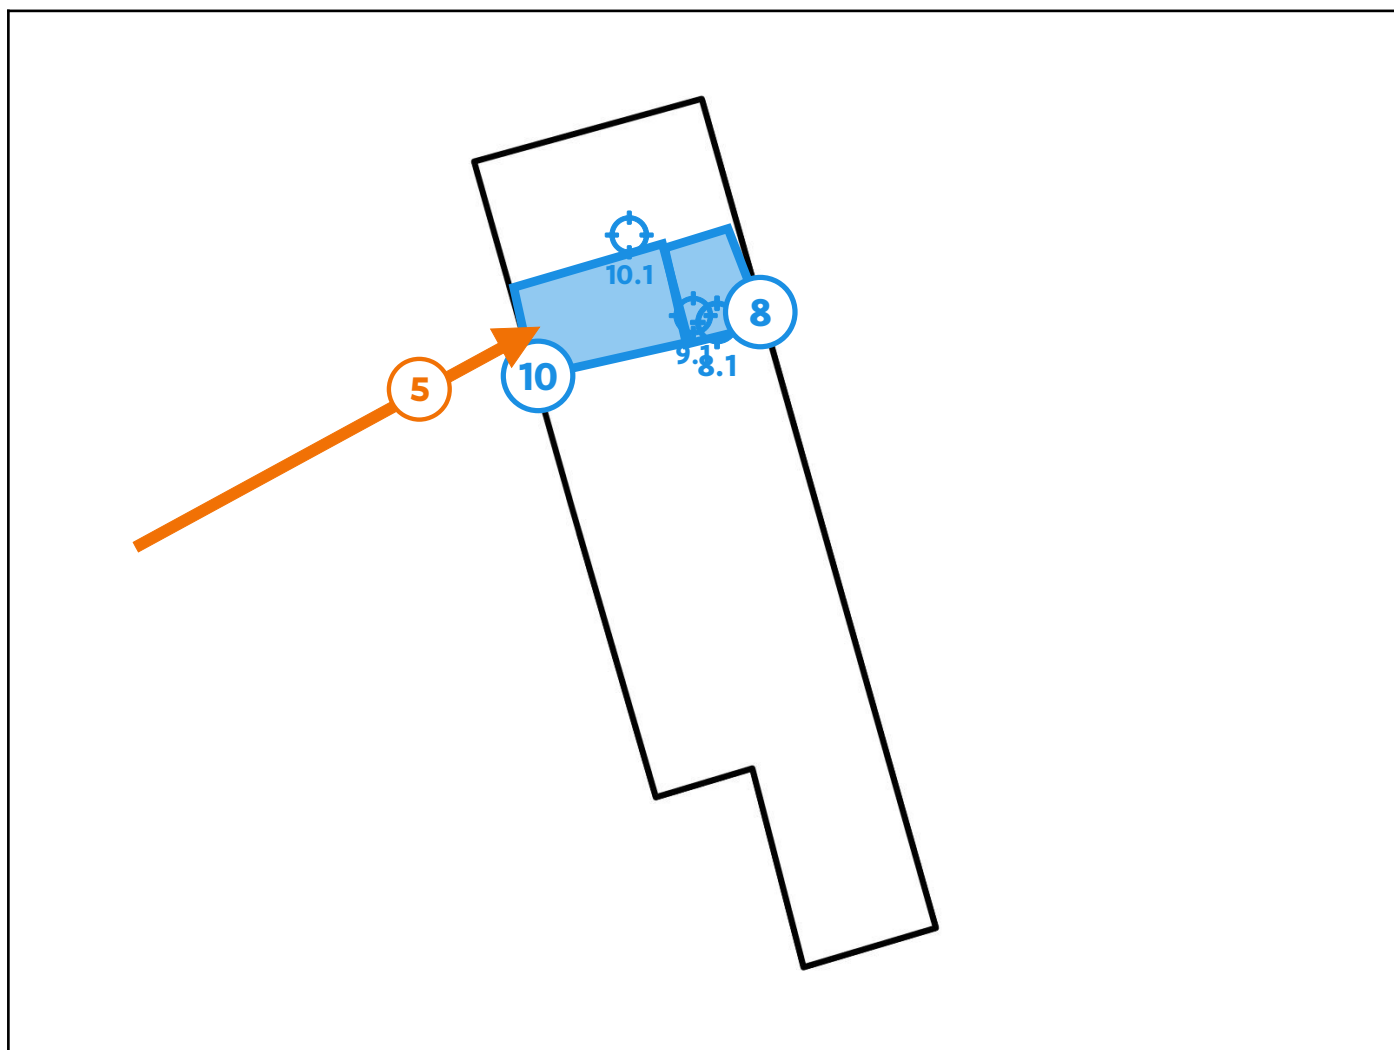
Plan 1.3: Hoofdgebouw plan2

Beschrijving	Type	Actie
5. Schoorsteen schuin dak	Asbestmateriaal	Verwijderen
8. Pleister plafond	Geen asbest	-
8.1 Code: Pleister plafond	Mengmonster	-
9. Vinyl B trap-trapgang	Geen asbest	-
9.1 Code: Vinyl B	Puntmonster	-
10. Vinyl A zolder	Geen asbest	-
10.1 Code: Staal A vinyl	Puntmonster	-

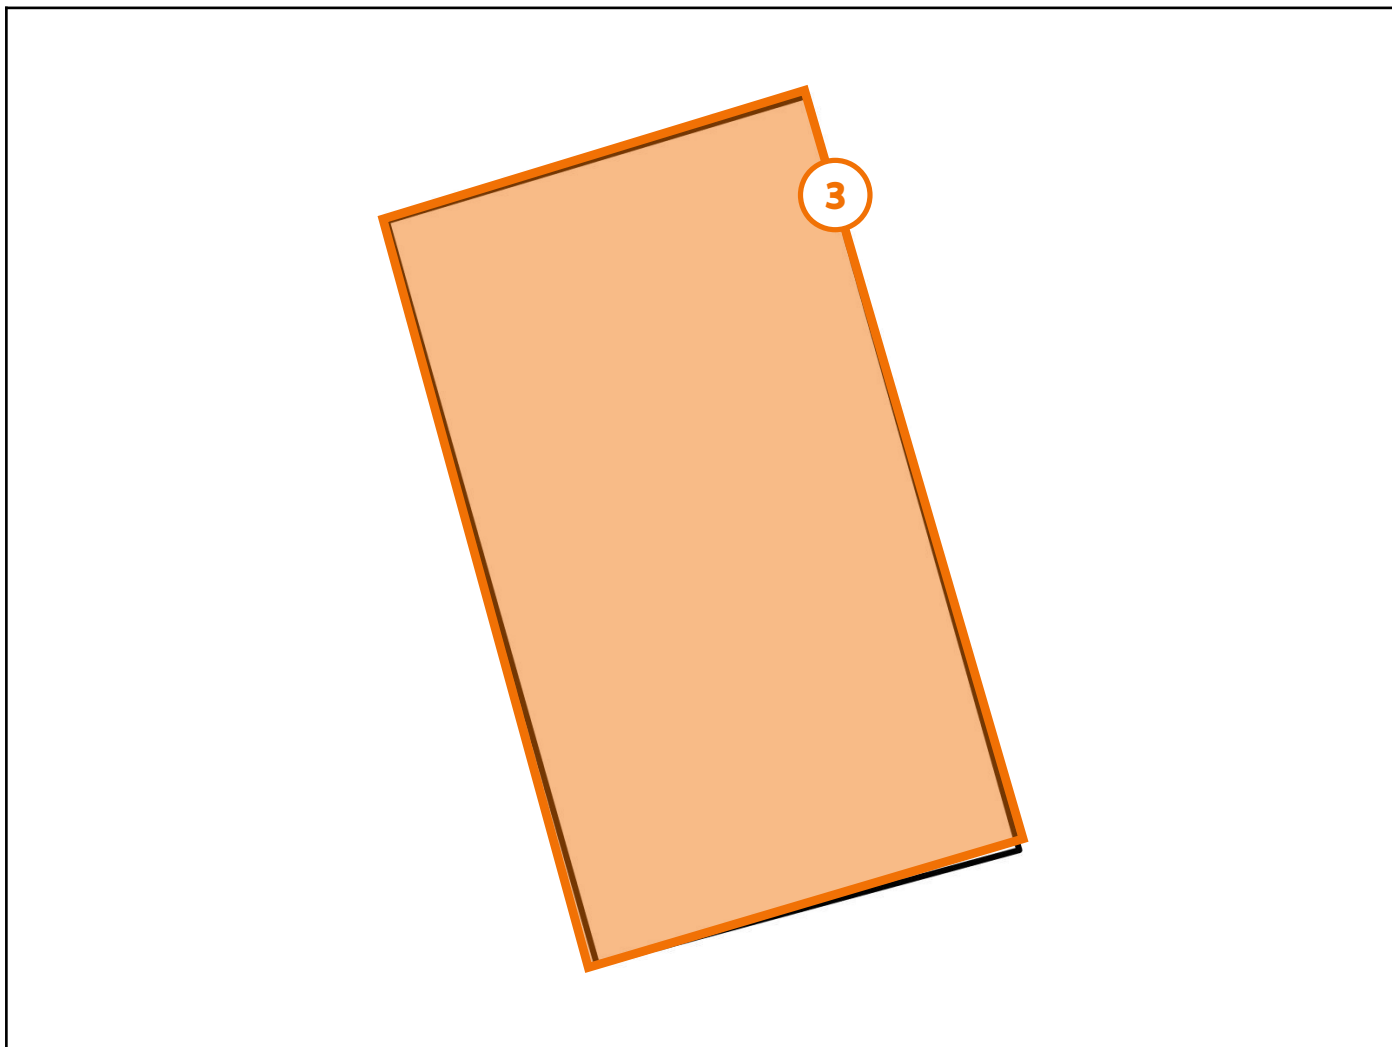
Plan 2.1: Garage plan

Beschrijving	Type	Actie
3. Golfplaat garage	Asbestmateriaal	Verwijderen

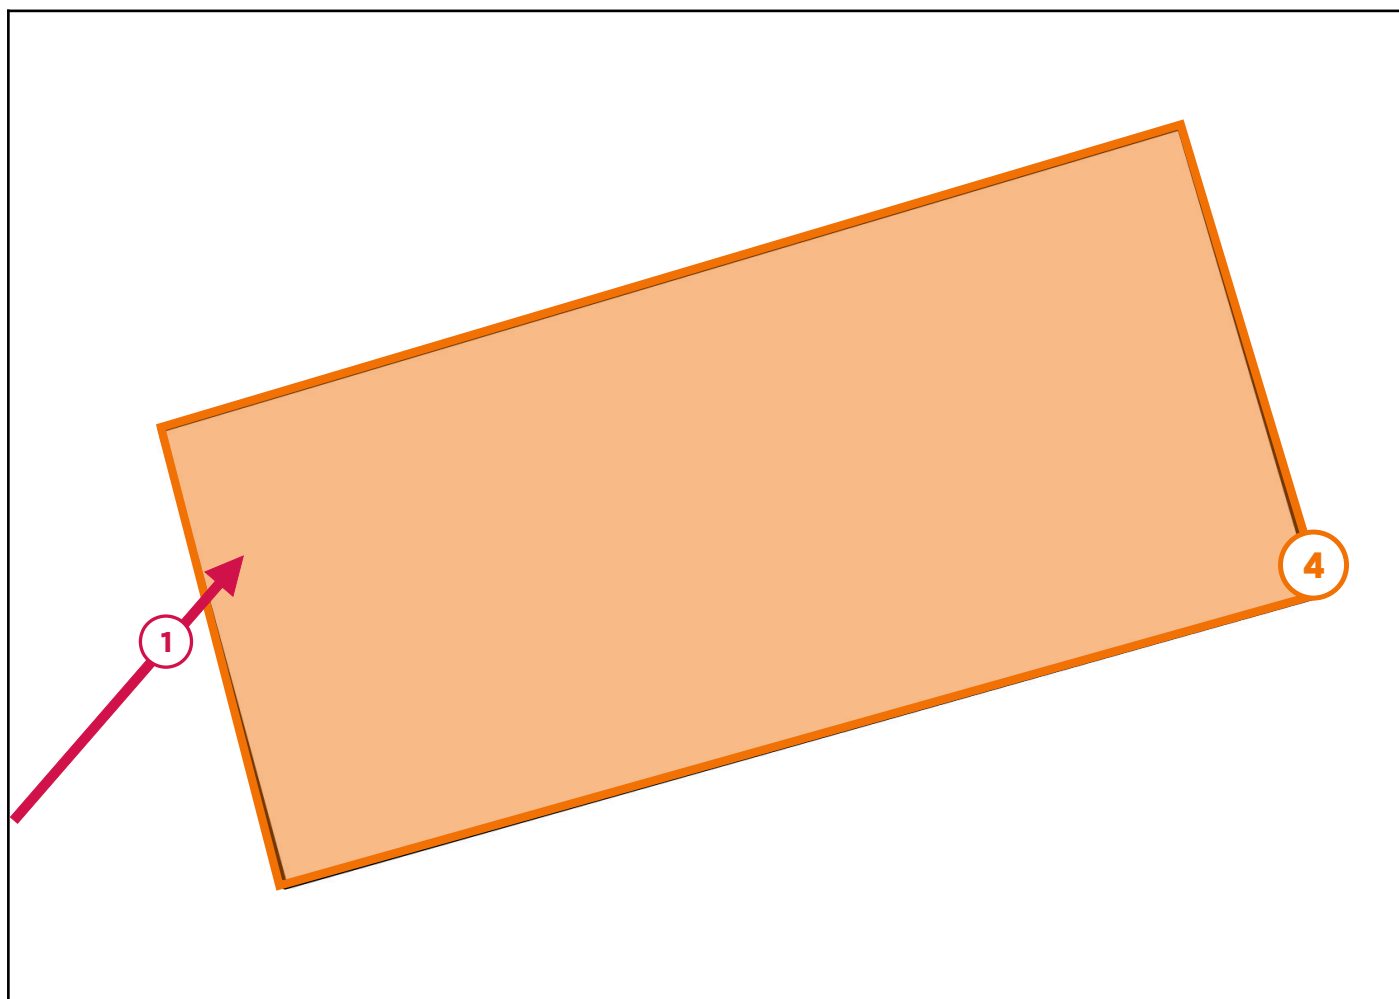
Plan 3.1: Bijgebouw plan

Beschrijving	Type	Actie
1. Golfplaten los	Asbestmateriaal	Dringend verwijderen
4. Golfplaten bijgebouw	Asbestmateriaal	Verwijderen

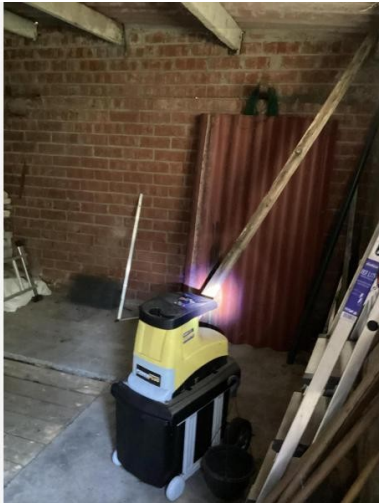
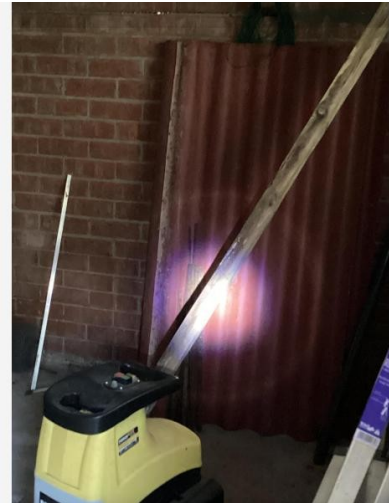
Dringend verwijderen

Beschrijving	Golfplaten los
Type afvalstof	Betreft stock-voorraad of gedemonteerde asbestmaterialen
Aanwezige resten	een 4 tal platen in bijgebouw
Omgeving	Binnen
Primaire drager	Bodem
Asbestmaterialen	<ul style="list-style-type: none">Dak- en gevelbekleding - Golfplaat
Bindmiddel van asbestmateriaal	Cement
Gebondenheid op basis van bindmiddel	Hecht
Hoeveelheid (gewicht - aantal)	<ul style="list-style-type: none">80,00 kg - 1 stuk
Totaal gewicht	80,00 kg
Eenvoudig bereikbaar	Ja
Identificatiemethode	Vaststelling zonder monstername

- Scherm in afwachting van verwijdering het asbestafval af van luchtstromingen en verstoring: bijvoorbeeld door het te verpakken, te fixeren, af te dekken, signalisatie - afbakening aan te brengen,
- Sluit de ruimte luchtdicht af en vermijd het betreden van de ruimte in afwachting van verwijdering.
- Verwijder het asbestafval.

- Eenvoudige handelingen: mag via doe-het-zelf of door werknemer(s) met opleidingsattest eenvoudige handelingen verwijdering mogelijk zonder breuken, vermijd breuken, anders vezelvrijgave, platen in plastic asbestzak, containerpark. Nat maken van golfplaten voor start, masker

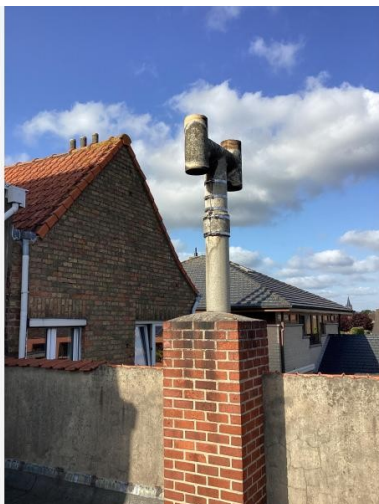
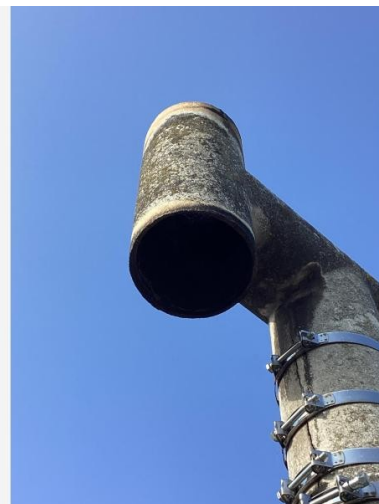
Het asbestmateriaal valt onder de mijlpaal van 2034.

Verwijderen

Eindbeoordeling materiaalrisico	Laag materiaalrisico en/of verlaagde kans op vezelvrijgave
---------------------------------	------------------------------------------------------------

Beschrijving	Schoorsteen plat dak
Omgeving	Buiten
Primaire drager	Plat dak
Asbestmateriaal	Rookgaskanaal
Bindmiddel van asbestmateriaal	Cement
Gebondenheid op basis van bindmiddel	Hecht
Hoeveelheid (lengte - omtrek - dikte - aantal)	• 3,00 m - 30,00 cm - 1,00 cm - 1 stuk
Totaal volume	0,009 m ³
Eenvoudig bereikbaar	Ja

- Zorg voor een veilig beheer. Vermijd het beschadigen van het asbestmateriaal. Controleer de toestand jaarlijks op wijzigingen.
- Zorg voor een veilig beheer en verwijder dit asbestmateriaal wanneer het bij werken eenvoudig bereikbaar wordt. Controleer de toestand jaarlijks op wijzigingen.

- Eenvoudige handelingen: mag via doe-het-zelf of door werknemer(s) met opleidingsattest eenvoudige handelingen verwijdering mogelijk zonder breuken, vermijd breuken, anders vezelvrijgave, platen in plastic asbestzak, containerpark. Nat maken van toepassing voor start, + masker

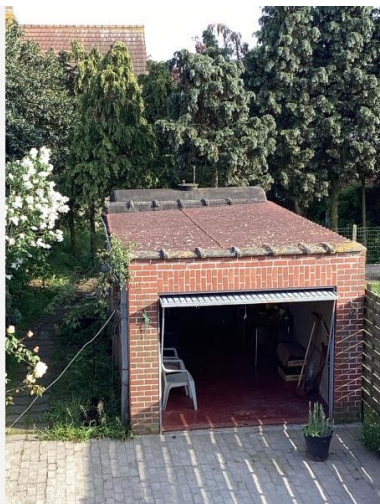
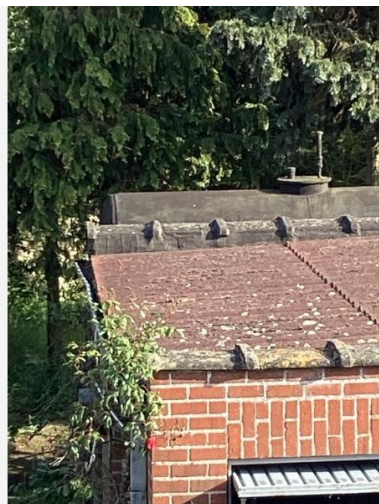
Het asbestmateriaal valt onder de mijlpaal van 2034.

Verwijderen

Eindbeoordeling materiaalrisico	Verhoogd materiaalrisico en/of verhoogde kans op vezelvrijgave
---------------------------------	----------------------------------------------------------------

Beschrijving	Golfplaat garage
Omgeving	Buiten
Primaire drager	Plat dak
Asbestmateriaal	Dak- en gevelbekleding - Golfplaat
Bindmiddel van asbestmateriaal	Cement
Gebondenheid op basis van bindmiddel	Hecht
Hoeveelheid (oppervlakte - aantal)	• 28,00 m ² - 1 stuk
Totale oppervlakte	28,00 m ²
Eenvoudig bereikbaar	Ja
Bevestigingswijze	• Geschroefd

- Zorg voor een veilig beheer. Vermijd het beschadigen van het asbestmateriaal. Controleer de toestand jaarlijks op wijzigingen.
- Zorg voor een veilig beheer en verwijder dit asbestmateriaal wanneer het bij werken eenvoudig bereikbaar wordt. Controleer de toestand jaarlijks op wijzigingen.

- Eenvoudige handelingen: mag via doe-het-zelf of door werknemer(s) met opleidingsattest eenvoudige handelingen verwijdering mogelijk zonder breuken, vermijd breuken, anders vezelvrijgave, platen in plastic asbestzak, containerpark. Nat maken van golfplaten voor start, masker

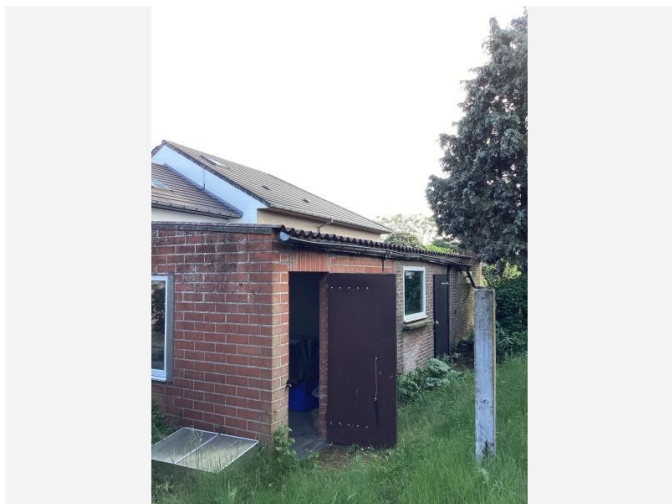
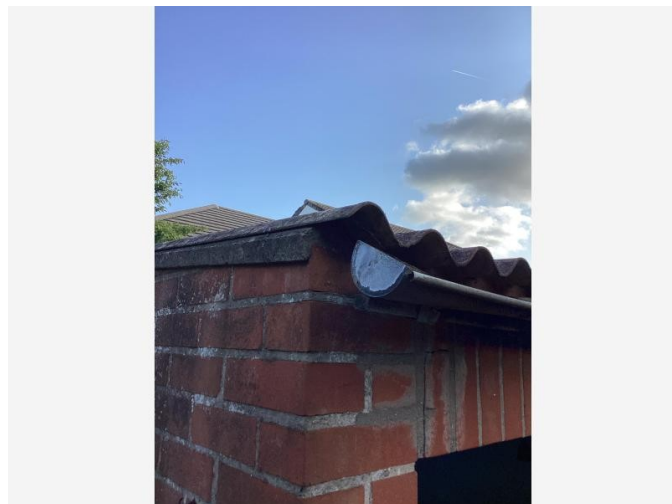
Het asbestmateriaal valt onder de mijlpaal van 2034.

Verwijderen

Zo weinig mogelijk betreden. Let op bij het betreden, eventueel masker SPF3 aandoen.

Eindbeoordeling materiaalrisico	Verhoogd materiaalrisico en/of verhoogde kans op vezelvrijgave
---------------------------------	----------------------------------------------------------------

Beschrijving	Golfplaten bijgebouw
Omgeving	Buiten
Primaire drager	Plat dak
Asbestmateriaal	Dak- en gevelbekleding - Golfplaat
Bindmiddel van asbestmateriaal	Cement
Gebondenheid op basis van bindmiddel	Hecht

- Zorg voor een veilig beheer. Vermijd het beschadigen van het asbestmateriaal. Controleer de toestand jaarlijks op wijzigingen.
- Sluit de ruimte luchtdicht af en vermijd het betreden van de ruimte.
- Zorg voor een veilig beheer en verwijder dit asbestmateriaal wanneer het bij werken eenvoudig bereikbaar wordt. Controleer de toestand jaarlijks op wijzigingen.

- Eenvoudige handelingen: mag via doe-het-zelf of door werknemer(s) met opleidingsattest eenvoudige handelingen verwijdering mogelijk zonder breuken, vermijd breuken, anders vezelvrijgave, platen in plastic asbestzak, containerpark. Nat maken van golfplaten voor start, masker

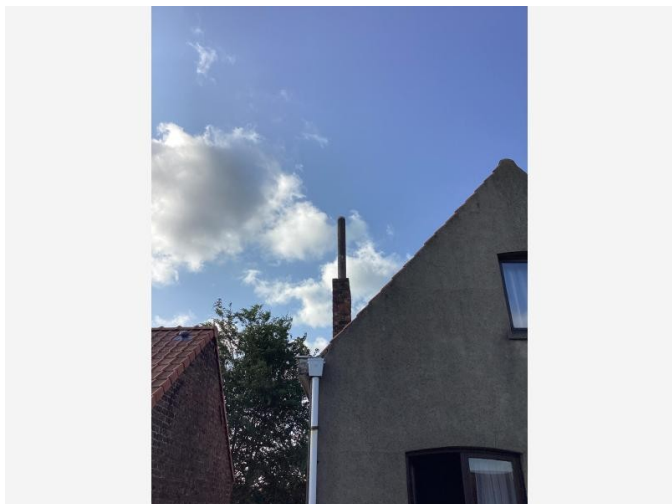
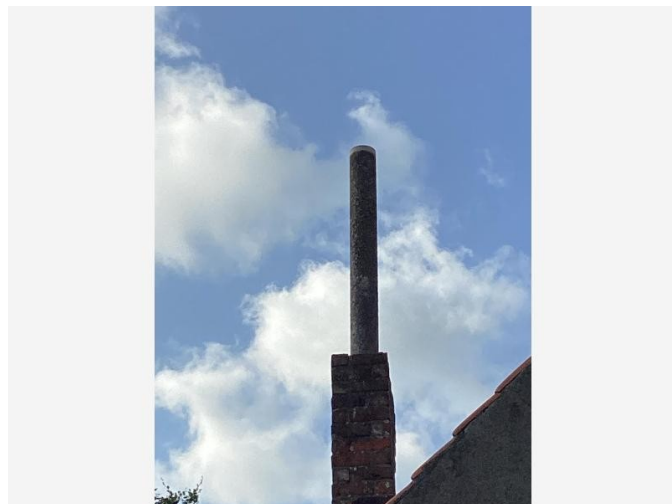
Het asbestmateriaal valt onder de mijlpaal van 2034.

Verwijderen

Eindbeoordeling materiaalisico	Laag materiaalisico en/of verlaagde kans op vezelvrijgave
--------------------------------	-----------------------------------------------------------

Beschrijving	Schoorsteen schuin dak
Omgeving	Buiten
Primaire drager	Schuin dak
Asbestmateriaal	Rookgaskanaal
Bindmiddel van asbestmateriaal	Cement
Gebondenheid op basis van bindmiddel	Hecht
Hoeveelheid (lengte - omtrek - dikte - aantal)	• 2,00 m - 20,00 cm - 1,00 cm - 1 stuk
Totaal volume	0,004 m ³

- Zorg voor een veilig beheer. Vermijd het beschadigen van het asbestmateriaal. Controleer de toestand jaarlijks op wijzigingen.

- Eenvoudige handelingen: mag via doe-het-zelf of door werknemer(s) met opleidingsattest eenvoudige handelingen
Verwijderen zonder te breken of te beschadigen, verpakken in asbestafvalzakken en wegbrengen naar containerpark
- Eenvoudige handelingen: enkel door erkend asbestverwijderaar
Verwijderen zonder te breken of te beschadigen, verpakken in asbestafvalzakken en wegbrengen naar containerpark

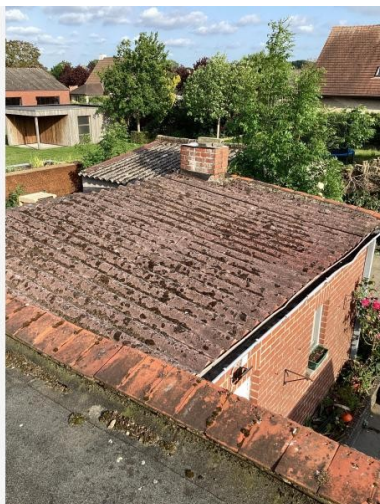
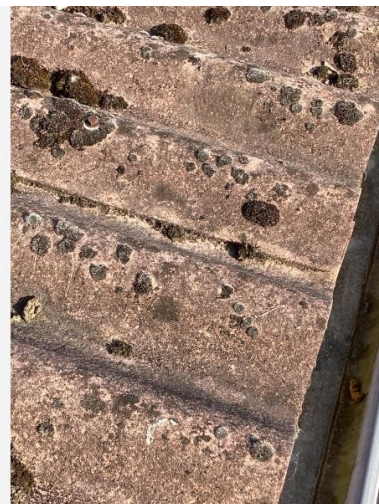
Het asbestmateriaal valt onder de mijlpaal van 2034.

Verwijderen

Eindbeoordeling materiaalrisico	Laag materiaalrisico en/of verlaagde kans op vezelvrijgave
---------------------------------	------------------------------------------------------------

Beschrijving	Golfplaten woning
Omgeving	Buiten
Primaire drager	Plat dak
Asbestmateriaal	Dak- en gevelbekleding - Golfplaat
Bindmiddel van asbestmateriaal	Cement
Gebondenheid op basis van bindmiddel	Hecht
Hoeveelheid (oppervlakte - aantal)	• 20,00 m ² - 1 stuk
Totale oppervlakte	20,00 m ²
Eenvoudig bereikbaar	Ja
Bevestigingswijze	• Geschroefd

- Zorg voor een veilig beheer. Vermijd het beschadigen van het asbestmateriaal. Controleer de toestand jaarlijks op wijzigingen.
- Zorg voor een veilig beheer en verwijder dit asbestmateriaal wanneer het bij werken eenvoudig bereikbaar wordt. Controleer de toestand jaarlijks op wijzigingen.

- Eenvoudige handelingen: mag via doe-het-zelf of door werknemer(s) met opleidingsattest eenvoudige handelingen verwijdering mogelijk zonder breuken, vermijd breuken, anders vezelvrijgave, platen in plastic asbestzak, containerpark. Nat maken van golfplaten voor start, masker

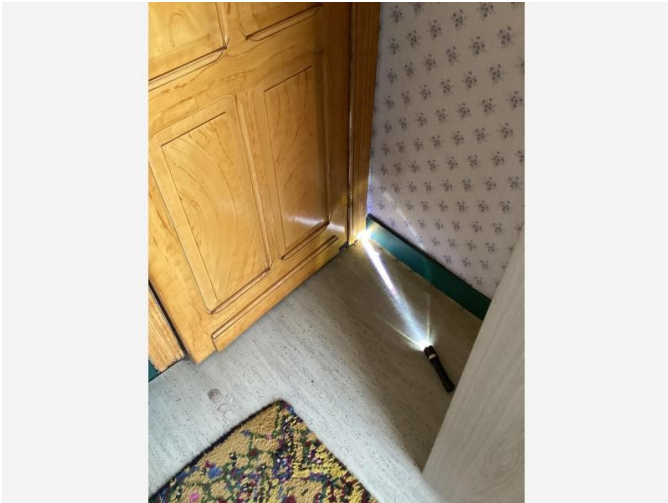
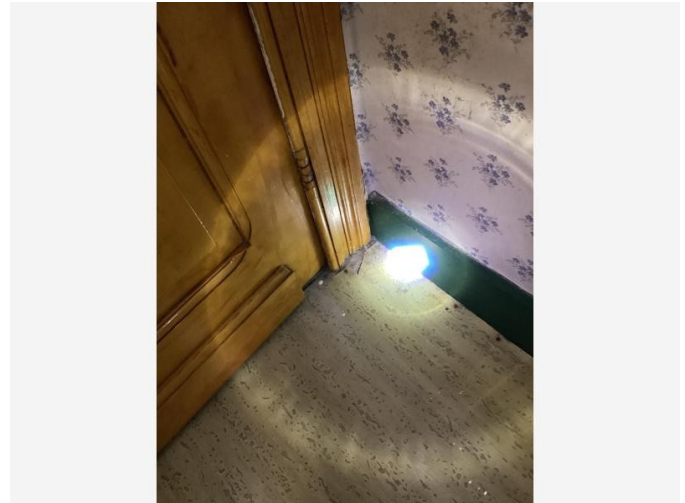
Geen asbest

#	Type	Referentie	Resultaat
7.1	Puntmonster	Vinyl C	Geen asbest

Beschrijving	Vinyl C bijkamer
Omgeving	Binnen
Primaire drager	Vloer
Bindmiddel van materiaal	Karton - papier - viltachtig

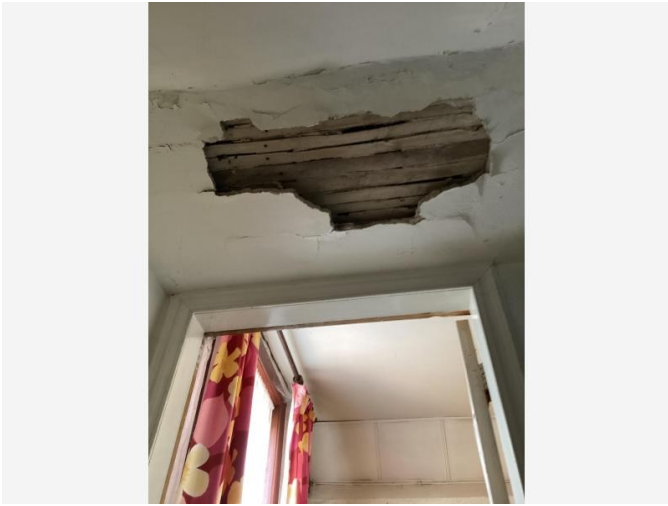
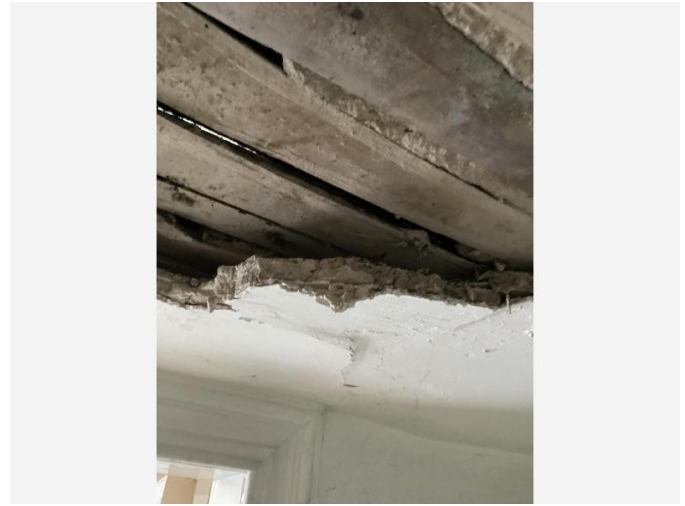
Fiche 8: Pleister plafond

Geen asbest

#	Type	Referentie	Resultaat
8.1	Mengmonster	Pleister plafond	Geen asbest

Beschrijving	Pleister plafond
Omgeving	Binnen
Primaire drager	Plafond
Bindmiddel van materiaal	Gips - kalk

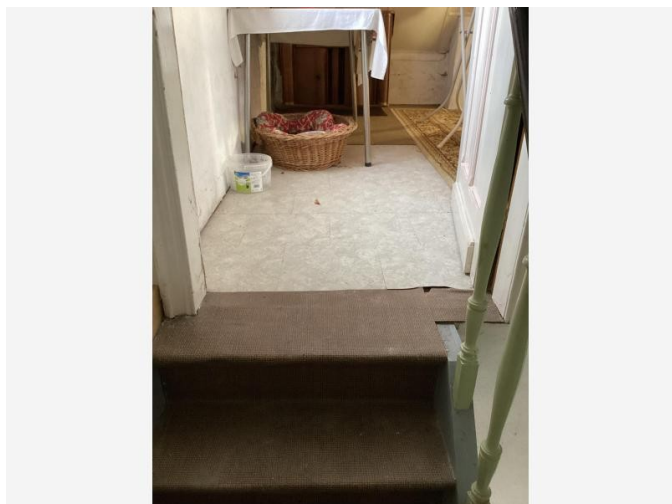
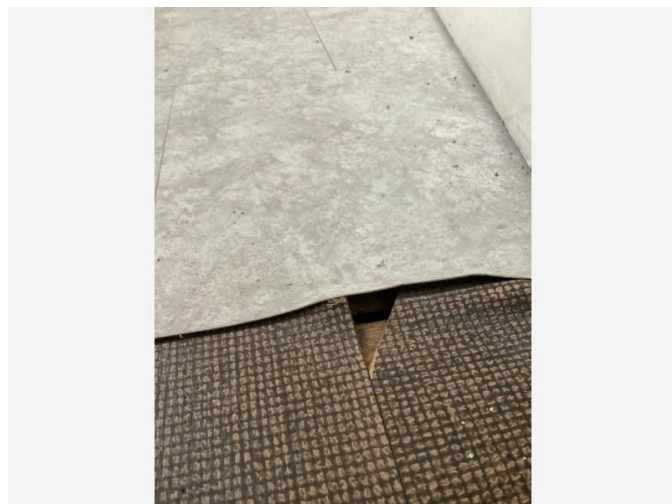
Fiche 9: Vinyl B trap-trapgang

Geen asbest

#	Type	Referentie	Resultaat
9.1	Puntmonster	Vinyl B	Geen asbest

Beschrijving	Vinyl B trap-trapgang
Omgeving	Binnen
Primaire drager	Vloer

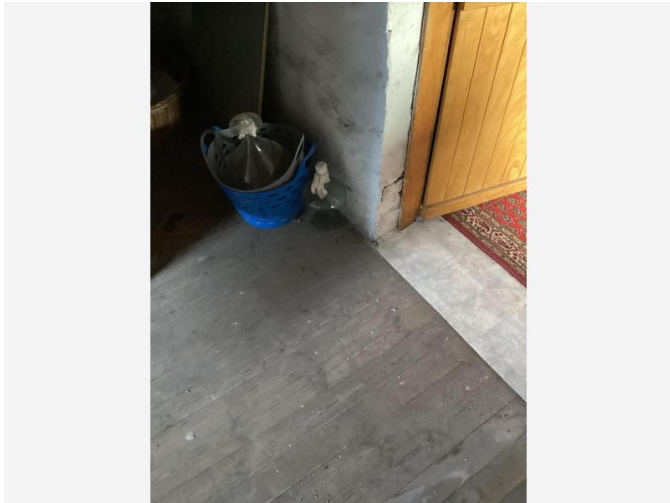
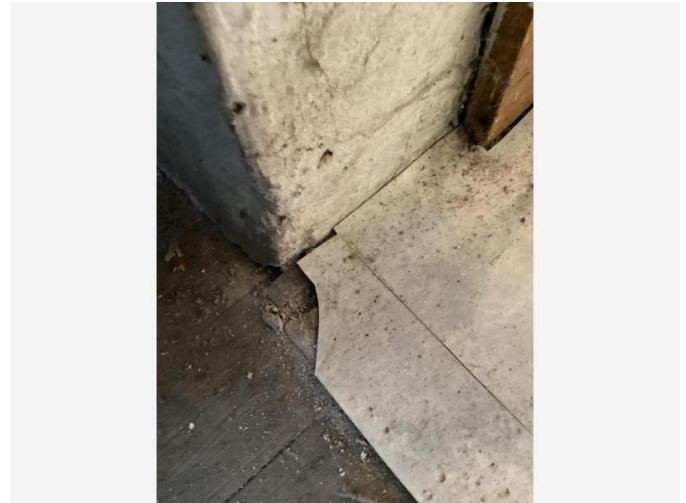
Geen asbest

#	Type	Referentie	Resultaat
10.1	Puntmonster	Staal A vinyl	Geen asbest

Beschrijving	Vinyl A zolder
Omgeving	Binnen
Primaire drager	Vloer
Bindmiddel van materiaal	Karton - papier - viltachtig

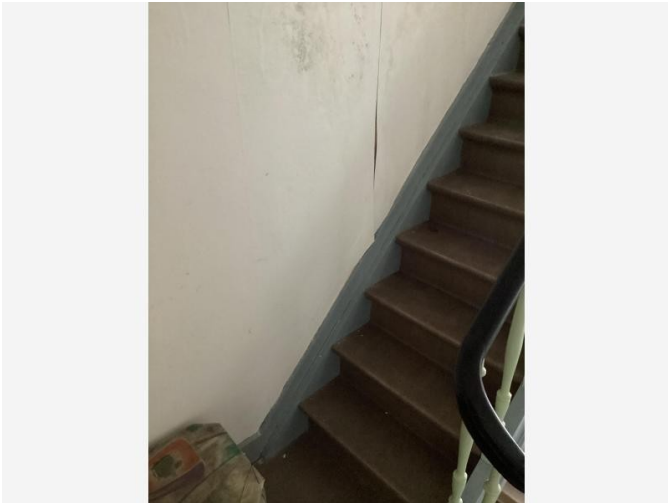
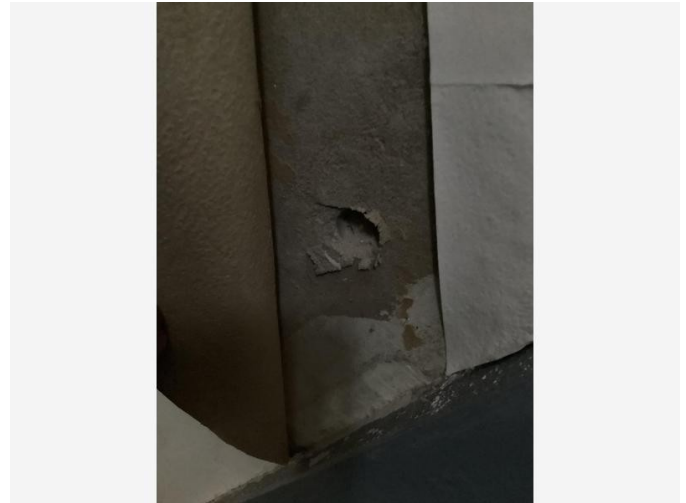
Geen asbest

#	Type	Referentie	Resultaat
11.1	Mengmonster	Pleister muur	Geen asbest

Beschrijving	Pleister muur
Omgeving	Binnen
Primaire drager	Binnenwand
Bindmiddel van materiaal	Gips - kalk
