Asbestinventarisatetest

Groenestraat 185, 8210 Zedelgem

Attestnummer : 20231212-000305.000

Niet-asbestveilig

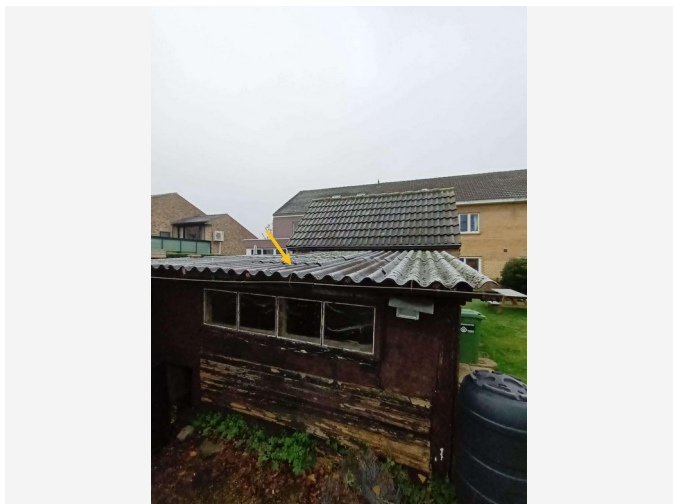
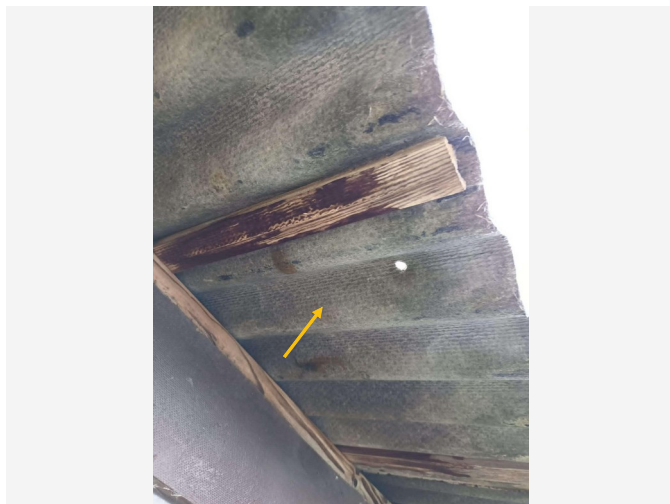
Het asbestmateriaal valt onder de mijlpaal van 2034.

Eindbeoordeling materiaalrisico	Hoog materiaalrisico en/of hoge kans op vezelvrijgave
---------------------------------	---

Gebondenheid	Categorie 1: hechtgebonden in oorsprong
Asbestsoort (vezeltype)	Crocidoliet aanwezig
Asbestconcentratie	Laag (< 50%)
Afschermingsgraad van het gehele materiaal	Geheel of deels (ook) vrij aan de binnenlucht
Toestand van het materiaal	Matig beschadigd, matig verweerd

Beschrijving	Golfplaten - Schuin dak - Tuinhuis
--------------	------------------------------------

- Verwijder dit asbestmateriaal zo snel mogelijk. Volg de toestand goed op.
- Hemelwater dat afspoelt van asbestcement daken of gevels kan asbestdeeltjes bevatten. Gebruik het enkel voor gesloten circuits (bv. spoelen toiletten). Reinig na het vervangen van het dak of de gevel de dakgoten en regenwaterput of -ton om asbesthoudend sediment of slib te verwijderen

- Eenvoudige handelingen: mag via doe-het-zelf of door werknemer(s) met opleidingsattest eenvoudige handelingen
Bevindt het asbest zich buiten uw woning of gebouw? Dan mag u de volgende toepassingen zelf wegnemen:
 - Hechtgebonden asbest dat niet beschadigd is.
 - Hechtgebonden asbest dat wel beschadigd is en waarbij er vrije asbestvezels zichtbaar zijn.
 - Een beschadigde toepassing of asbest in slechte staat kan makkelijk verder breken of vergruizen. Er komen dan schadelijke asbestvezels vrij die ingeademd kunnen worden.

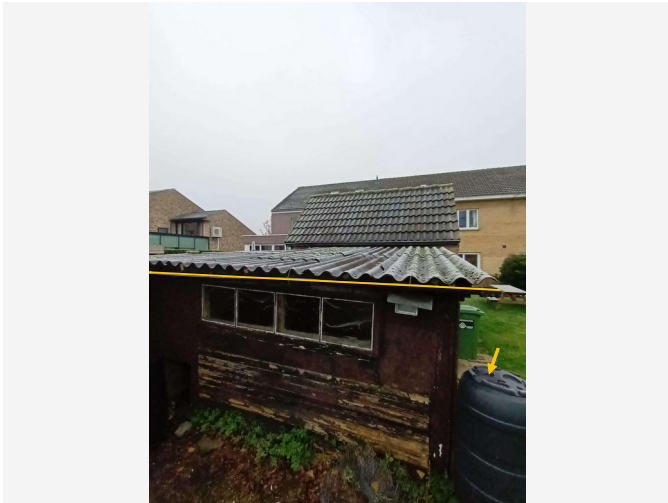
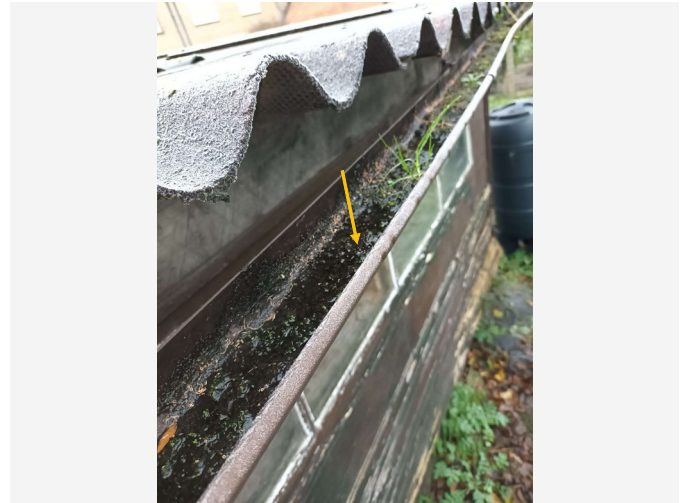
Beschrijving	Slib - Goot/waterton - Tuin
Type afvalstof	Betreft resten (contaminatie) van verwerking of beschadiging
Type resten (contaminatie)	<ul style="list-style-type: none">• Stof, deeltjes < 4 mm, flinters, gruis (los, opliggend)• Stukken, fragmenten (vermengd in materiaal)
Besmette materialen	<ul style="list-style-type: none">• Organisch materiaal (mos, mest, vegetatie, ...)• Bodem• Waterbodem
Bron van de resten	Golplaten dak van tuinhuis.
Omgeving	Buiten
Primaire drager	Infrastructuur hemelwater (opvang en afvoer)
Gebondenheid resten	Niet hecht
Hoeveelheid (gewicht - aantal)	<ul style="list-style-type: none">• 5,00 kg - 1 stuk
Totaal gewicht	5,00 kg
Eenvoudig bereikbaar	Ja
Identificatiemethode	Vaststelling zonder monsternamen

- Verwijder het asbestafval.
- Vermijd het bewerken of het intensief betreden (belopen, rijden, ...) van de verontreinigde zone. Is dit niet mogelijk vraag dan advies aan een erkend bodemsaneringsdeskundige voor verdere maatregelen.

- Eenvoudige handelingen: enkel door erkend asbestverwijderaar
Niet hechtgebonden buitentoepassingen moeten verwijderd worden door een erkend verwijderaar. Dit omwille van de veiligheid voor mens en milieu.

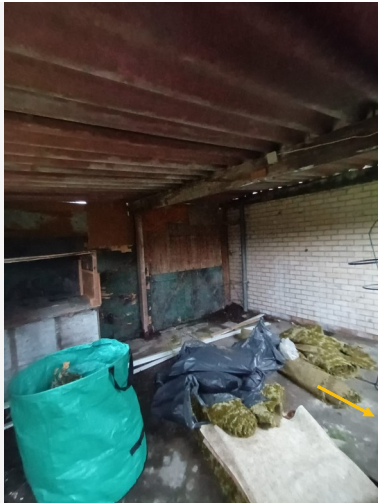
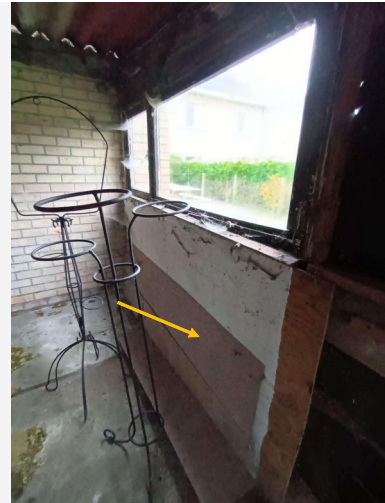
Beschrijving	Afval - Plaatmateriaal
Type afvalstof	Betreft stock-voorraad of gedemonteerde asbestmaterialen
Aanwezige resten	Geen resten aanwezig
Omgeving	Binnen
Primaire drager	Vloer
Asbestmaterialen	<ul style="list-style-type: none">• Plaat, paneel, tablet - Generiek• Plaat, paneel, tablet - Type Menuiserite
Bindmiddel van asbestmateriaal	Cement
Gebondenheid op basis van bindmiddel	Hecht
Hoeveelheid (gewicht - aantal)	<ul style="list-style-type: none">• 18,00 kg - 1 stuk
Totaal gewicht	18,00 kg
Eenvoudig bereikbaar	Ja
Identificatiemethode	Vaststelling zonder monsternamen
Opmerking	In tuinhuis 1 zijn wat oude/gedemonteerde platen gestockeerd.

- Verwijder het asbestafval.

- Eenvoudige handelingen: mag via doe-het-zelf of door werknemer(s) met opleidingsattest eenvoudige handelingen
In binnenruimtes mag u alleen hechtgebonden asbest verwijderen dat niet beschadigd is. Dat betekent dat het materiaal volledig intact is en er geen vrije asbestvezels zichtbaar zijn. Opgelet: ook tijdens het verwijderen moet het asbest intact blijven. Bijgevolg dient men de toepassing dus te verwijderen zonder te breken of schade toe te brengen (in hun geheel). Indien dit niet mogelijk is mag je de asbest-toepassing niet zelf verwijderen en dien je een erkend verwijderaar aan te spreken.

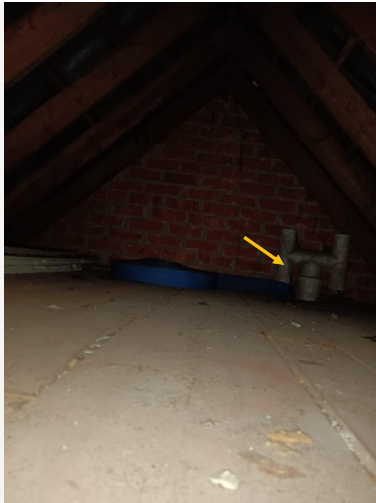
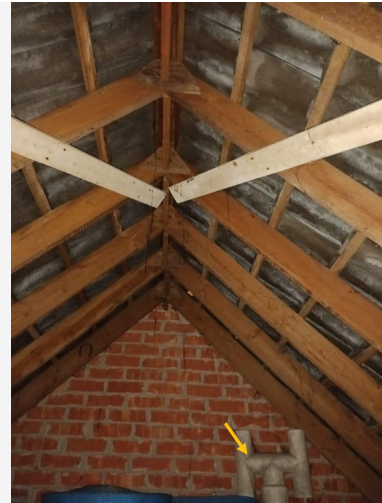
Beschrijving	Schoorsteenkap (H) - Tuinhuis
Type afvalstof	Betreft stock-voorraad of gedemonteerde asbestmaterialen
Aanwezige resten	Geen resten aanwezig
Omgeving	Binnen
Primaire drager	Vloer
Asbestmaterialen	<ul style="list-style-type: none">Buis, koker, leiding, pijp, doorvoer
Bindmiddel van asbestmateriaal	Cement
Gebondenheid op basis van bindmiddel	Hecht
Hoeveelheid (gewicht - aantal)	<ul style="list-style-type: none">5,00 kg - 1 stuk
Totaal gewicht	5,00 kg
Eenvoudig bereikbaar	Ja
Identificatiemethode	Vaststelling zonder monsternamen
Opmerking	Op de 'zolderverdieping' van tuinhuis 1 ligt nog een schoorsteenkap in een H vorm, gemaakt uit cement. Deze lijkt asbest verdacht, op de zichtbare kenmerken.

- Verwijder het asbestafval.

- Eenvoudige handelingen: mag via doe-het-zelf of door werknemer(s) met opleidingsattest eenvoudige handelingen
In binnenruimtes mag u alleen hechtgebonden asbest verwijderen dat niet beschadigd is. Dat betekent dat het materiaal volledig intact is en er geen vrije asbestvezels zichtbaar zijn. Opgelet: ook tijdens het verwijderen moet het asbest intact blijven. Bijgevolg dient men de toepassing dus te verwijderen zonder te breken of schade toe te brengen (in hun geheel). Indien dit niet mogelijk is mag je de asbest-toepassing niet zelf verwijderen en dien je een erkend verwijderaar aan te spreken.

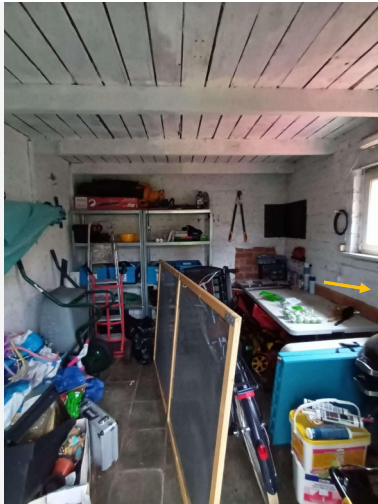
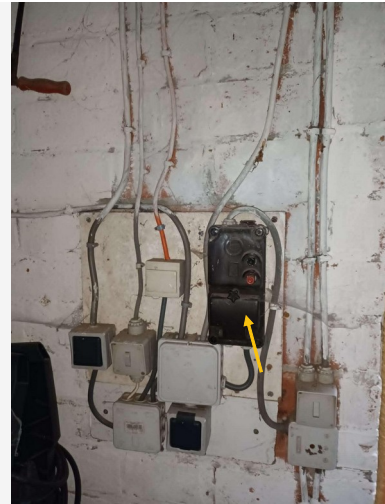
Het asbestmateriaal valt onder de mijlpaal van 2040.

Eindbeoordeling materiaalrisico	Laag materiaalrisico en/of verlaagde kans op vezelvrijgave
---------------------------------	--

Gebondenheid	Categorie 1: hechtgebonden in oorsprong
Asbestsoort (vezeltype)	Crocidoliet aanwezig
Asbestconcentratie	Laag (< 50%)
Afschermingsgraad van het gehele materiaal	Geheel of deels (ook) vrij aan de binnenlucht
Toestand van het materiaal	Onbeschadigd, niet verweerd

Beschrijving	Bakeliet - Elektrische elementen - Woning
Omgeving	Binnen
Primaire drager	Communicatie en elektrische infrastructuur en uitrusting
Asbestmateriaal	Plaat, paneel, tablet - Type Bakeliet

- Zorg voor een veilig beheer. Vermijd het beschadigen van het asbestmateriaal. Controleer de toestand jaarlijks op wijzigingen.

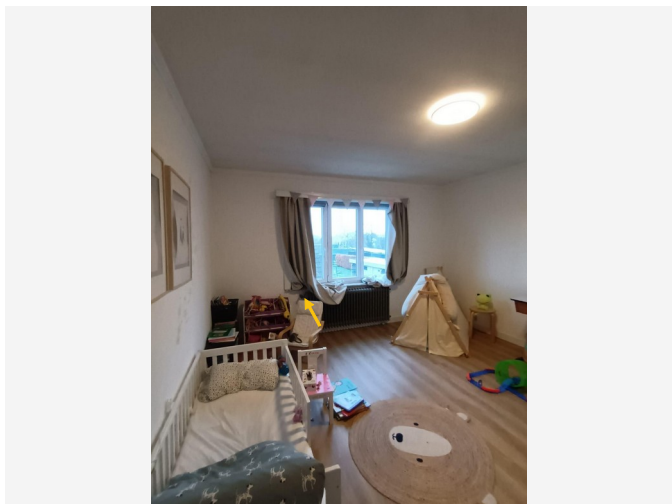
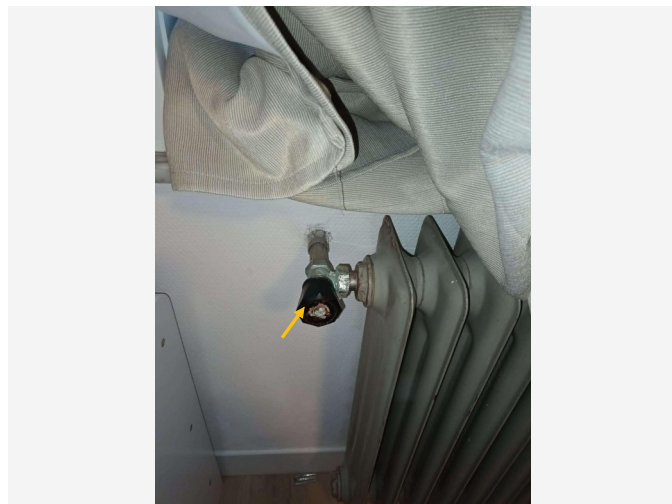
Het asbestmateriaal valt onder de mijlpaal van 2040.

Eindbeoordeling materiaalrisico	Laag materiaalrisico en/of verlaagde kans op vezelvrijgave
---------------------------------	--

Gebondenheid	Categorie 1: hechtgebonden in oorsprong
Asbestsoort (vezeltype)	Crocidoliet aanwezig
Asbestconcentratie	Laag (< 50%)
Afschermingsgraad van het gehele materiaal	Geheel of deels (ook) vrij aan binnenluchtstromen
Toestand van het materiaal	Onbeschadigd, niet verweerd

Beschrijving	Bakeliet - Radiatorkranen - Woning
Omgeving	Binnen
Primaire drager	Ruimteverwarming
Asbestmateriaal	Plaat, paneel, tablet - Type Bakeliet
Bindmiddel van asbestmateriaal	Kunststof of -hars
Gebondenheid op basis van bindmiddel	Hecht

- Zorg voor een veilig beheer. Vermijd het beschadigen van het asbestmateriaal. Controleer de toestand jaarlijks op wijzigingen.

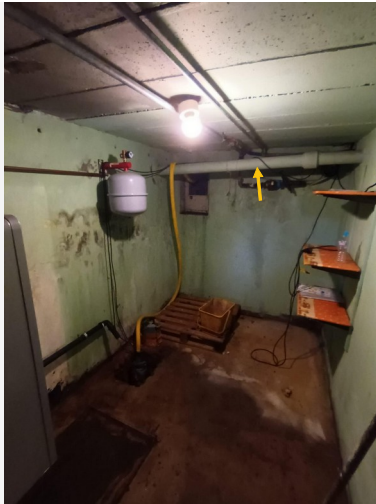
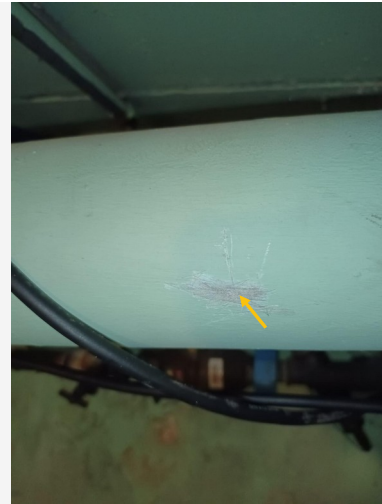
Het asbestmateriaal valt onder de mijlpaal van 2040.

Eindbeoordeling materiaalrisico	Zeer laag materiaalrisico en/of zeer lage kans op vezelvrijgave
---------------------------------	---

Gebondenheid	Categorie 1: hechtgebonden in oorsprong
Asbestsoort (vezeltype)	Crocidoliet aanwezig
Asbestconcentratie	Laag (< 50%)
Afschermingsgraad van het gehele materiaal	Niet stootvaste afscherming
Toestand van het materiaal	Onbeschadigd, niet verweerd

- Zorg voor een veilig beheer. Vermijd het beschadigen van het asbestmateriaal. Controleer de toestand jaarlijks op wijzigingen.

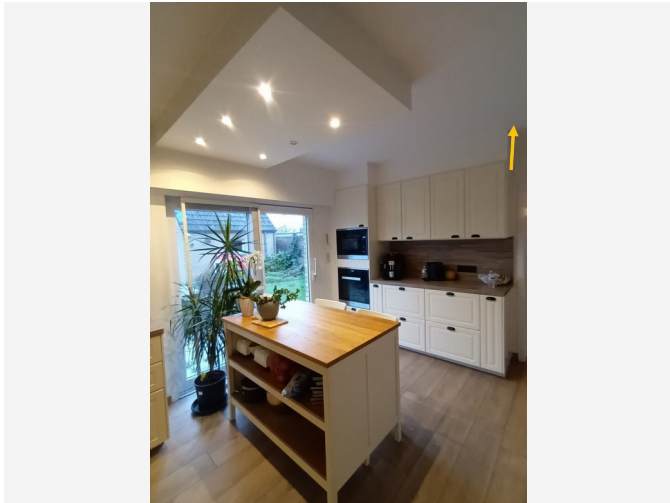
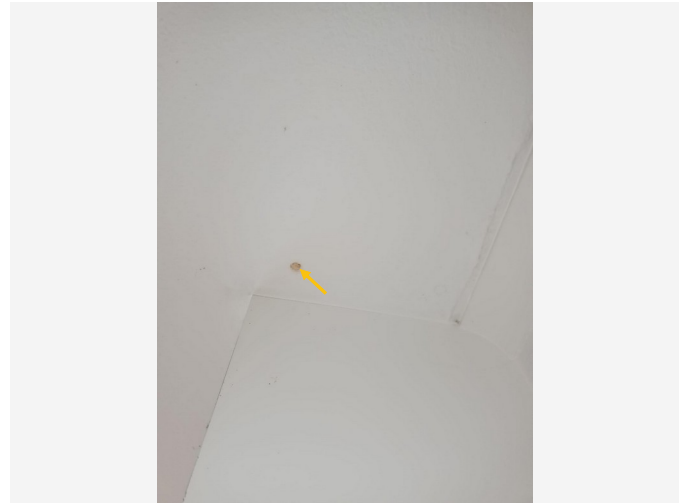
Geen asbest

Beschrijving	Pleisterwerk - Plafonds - Woning
Omgeving	Binnen
Primaire drager	Plafond

Bindmiddel van materiaal	Gips - kalk
Gebondenheid op basis van bindmiddel	Niet-hechtgebonden
Hoeveelheid (oppervlakte - dikte - aantal)	• 191,70 m ² - 0,50 cm - 1 stuk
Totaal volume	0,959 m ³
Identificatiemethode	Vaststelling met monstername
Destructieve handeling voor identificatie	Nee
Opmerking	Geen staal genomen in stookruimte, daar geen pleisterwerk aanwezig is.

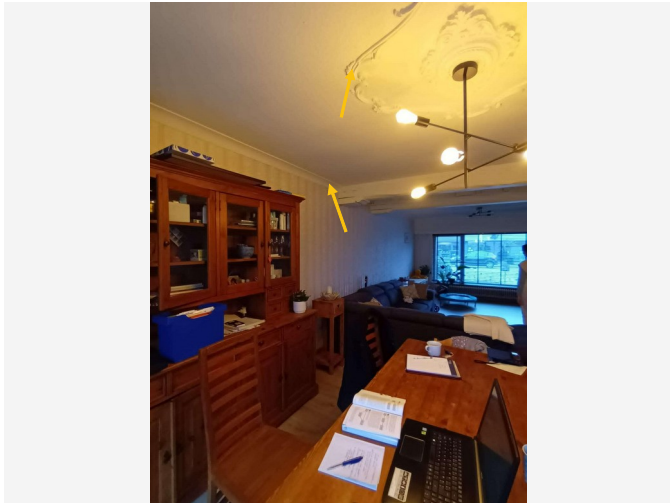
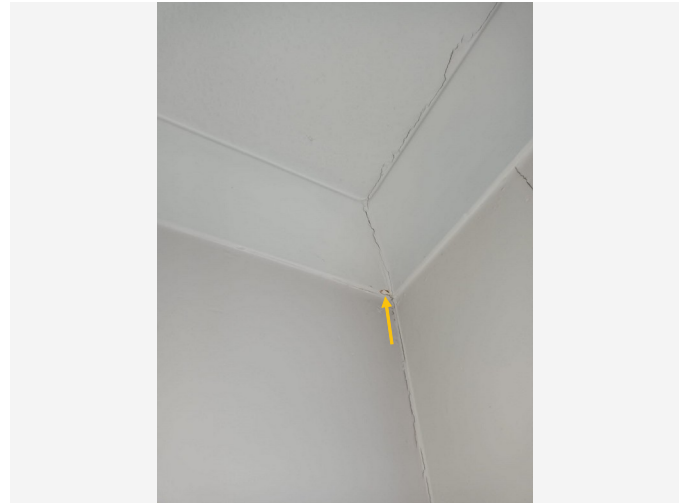
Beschrijving	Pleisterwerk - Sierlijsten - Woning
Omgeving	Binnen
Primaire drager	Plafond

Bindmiddel van materiaal	Gips - kalk
Gebondenheid op basis van bindmiddel	Niet-hechtgebonden
Hoeveelheid (oppervlakte - dikte - aantal)	• 7,90 m ² - 2,00 cm - 1 stuk
Totaal volume	0,158 m ³
Identificatiemethode	Vaststelling met monstername
Destructieve handeling voor identificatie	Nee
Opmerking	Enkel de living werd voorzien van pleister sierlijsten en rosetten boven de lichtarmaturen.
