# Asbestinventarisatetest

Weinebruggelaan 30, 8200 Brugge

Attestnummer : 20240311-000512.000

Uitgegeven op : 11.03.2024

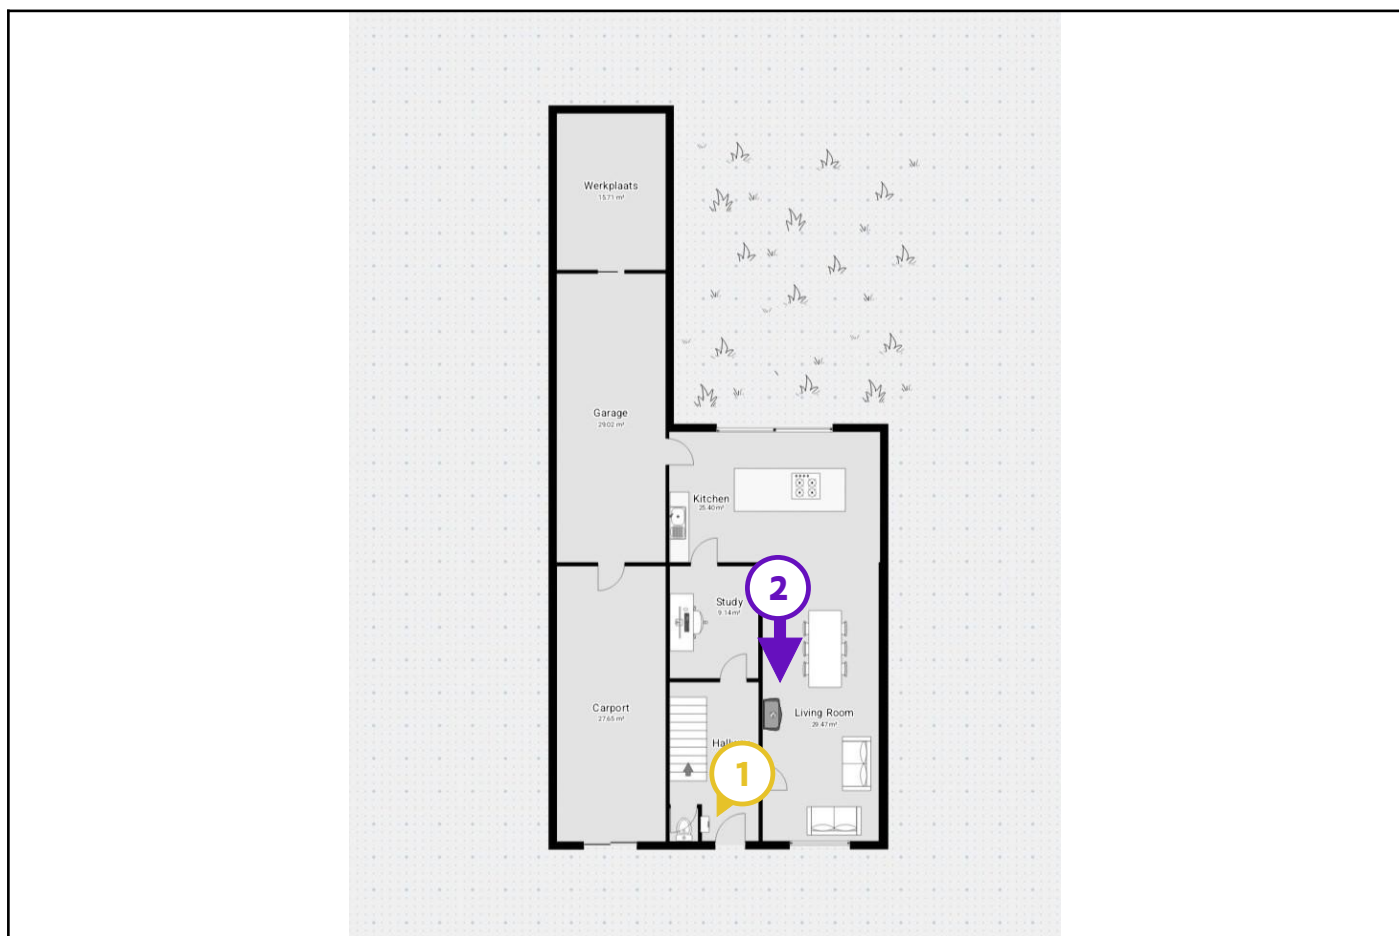
## Plan 1.1: Bakeliet gang + kachel

| Beschrijving | Type | Actie |
|---|---|---|
| 1. Bakeliet gang | Asbestmateriaal | Zorgvuldig beheren |
| 2. Kachel | Advies | - |

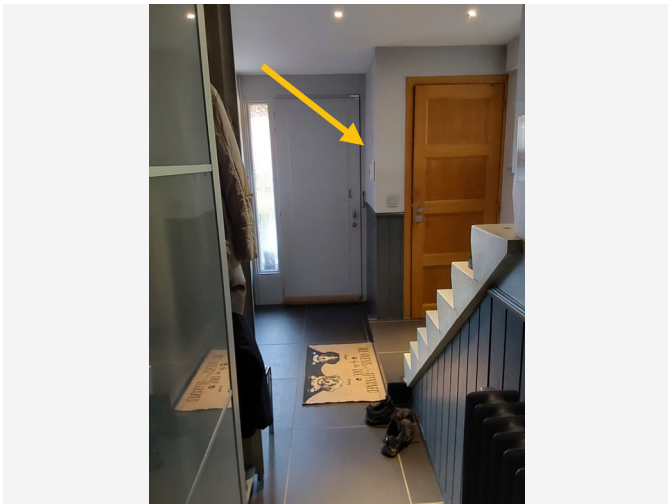
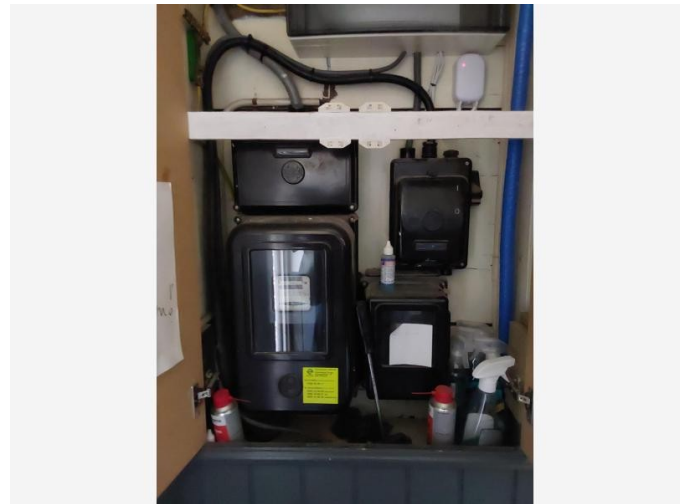
| Fiche 1: Bakeliet gang..... | 19 |

| Eindbeoordeling materiaalrisico | Laag materiaalrisico en/of verlaagde kans op vezelvrijgave |

| Gebondenheid | Categorie 1: hechtgebonden in oorsprong |
| Asbestsoort (vezeltype) | Crocidoliet aanwezig |
| Asbestconcentratie | Laag (< 50%) |
| Afschermingsgraad van het gehele materiaal | Geheel of deels (ook) vrij aan de binnenlucht |
| Toestand van het materiaal | Onbeschadigd, niet verweerd |

| <b>Opmerking</b> | In gang waren 4 bakelieten meterkasten aanwezig + 1 in kelder. Bakeliet kan asbesthoudend zijn en kan enkel uitgesloten worden via een negatieve analyse. Staalname is echter niet mogelijk aangezien deze nog in werking zijn. |

Het asbestmateriaal valt onder de mijlpaal van 2040.

Zorgvuldig beheren

- Zorg voor een veilig beheer. Vermijd het beschadigen van het asbestmateriaal. Controleer de toestand jaarlijks op wijzigingen.
- Voer bijkomende staalname(s) uit.

- Eenvoudige handelingen: mag via doe-het-zelf of door werknemer(s) met opleidingsattest eenvoudige handelingen  
Meterkasten zijn eigendom van elektriciteitsmaatschappij en dienen door hen te worden vernieuwd. Voorzichtig losschroeven zonder te beschadigen en afvoeren als asbesthoudend afval. Zorg voor gepaste persoonlijke beschermingsmiddelen: minimaal FFP3 mondkapje.

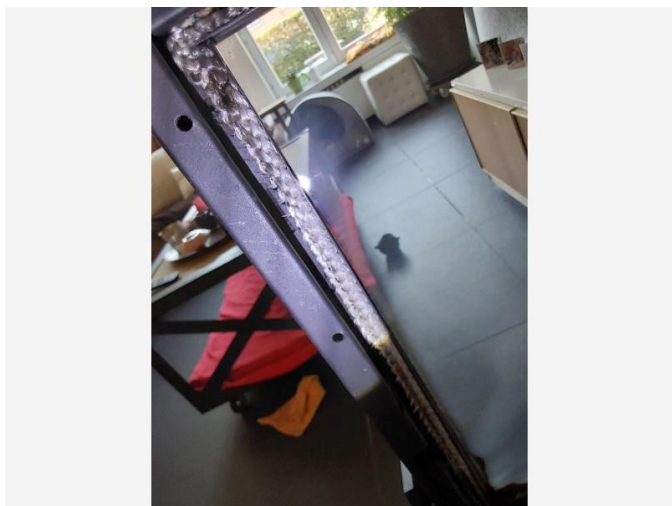
| Fiche 2: Kachel..... | 23 |

Kachel was van 2014 en dus niet asbestverdacht. Koord is glasvezel

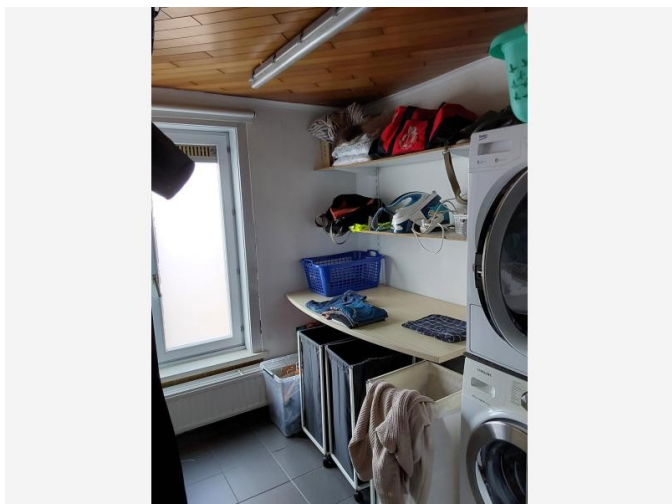
| Fiche 3: Valse wanden..... | 24 |

Het te inspecteren gebied is afgewerkt met gipsplaten (gyproc). Door een niet-destructief onderzoek mogen wij/kunnen wij geen staal nemen. Wij adviseren bij afbraak/renovatie om bijkomend onderzoek te doen.

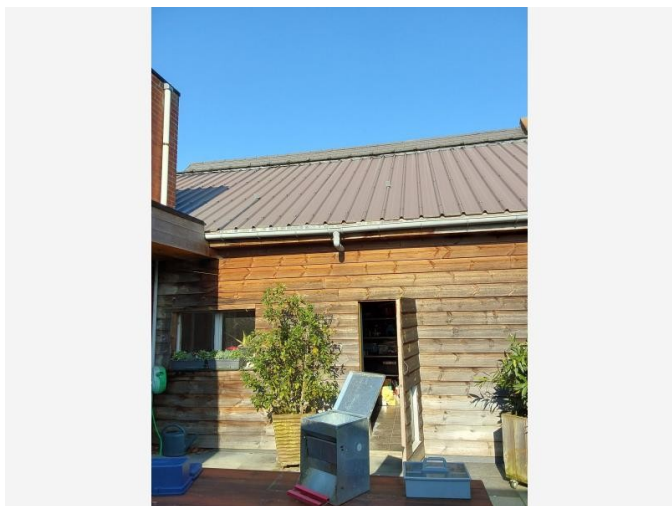
| Fiche 4: Dak werkplaats + garage + carport..... | 25 |

Dak van werkplaats, carport en garage waren in Joris Ide platen en dus niet asbestverdacht

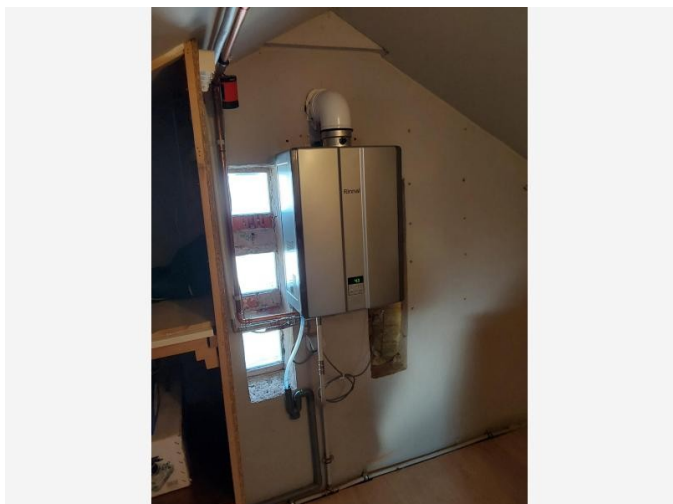
| Fiche 5: Cv ketels zolder + kelder..... | 26 |

Ketel in kelder was van 2015, ketel op zolder was van 2024. Beiden geen asbestverdachte toepassingen

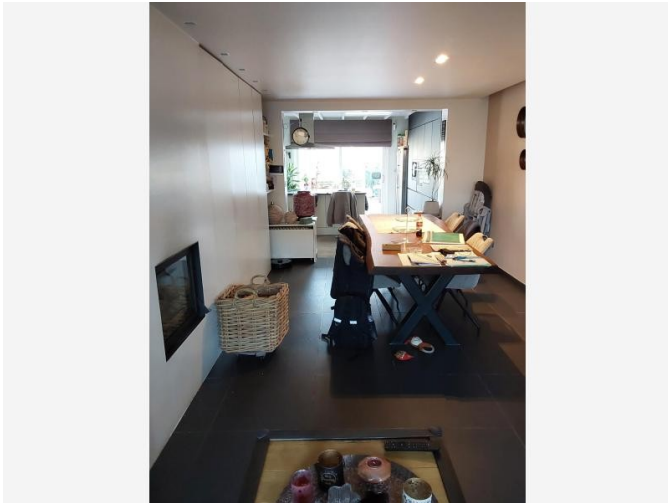
| Fiche 6: Plafond..... | 27 |

Het te inspecteren gebied is afgewerkt met gipsplaten (gyproc) hout of isolatiepanelen. Door een niet-destructief onderzoek mogen wij/kunnen wij geen staal nemen. Wij adviseren bij afbraak/renovatie om bijkomend onderzoek te doen.

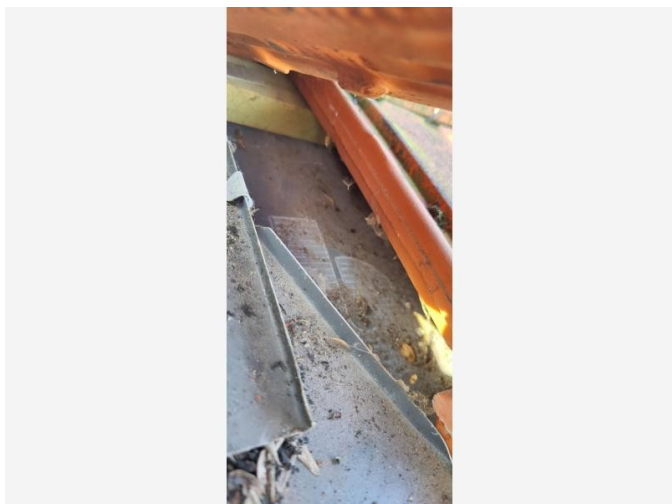
| Fiche 7: Onderdak..... | 28 |

Aangezien er geen open zolder aanwezig was heb ik onder een dakpan kunnen kijken en hier zag ik geen onderdak maar plasticzeil. Dak was vernieuwd in 2004.

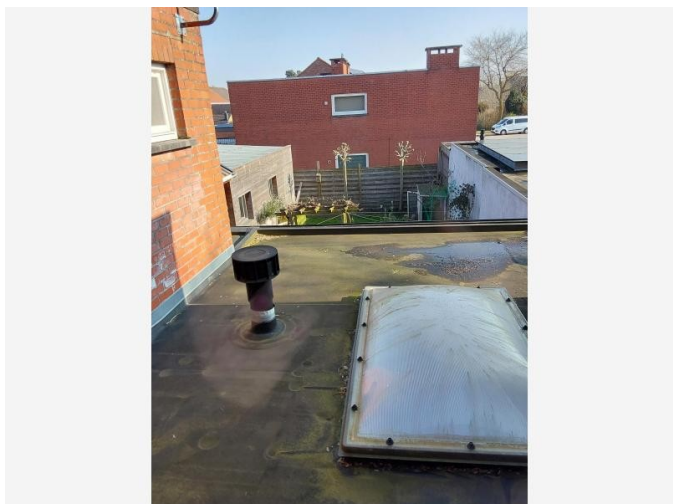
| Fiche 8: Plat dak keuken + badkamer EPDM..... | 29 |

Platte daken zijn EPDM en dus niet asbestverdacht

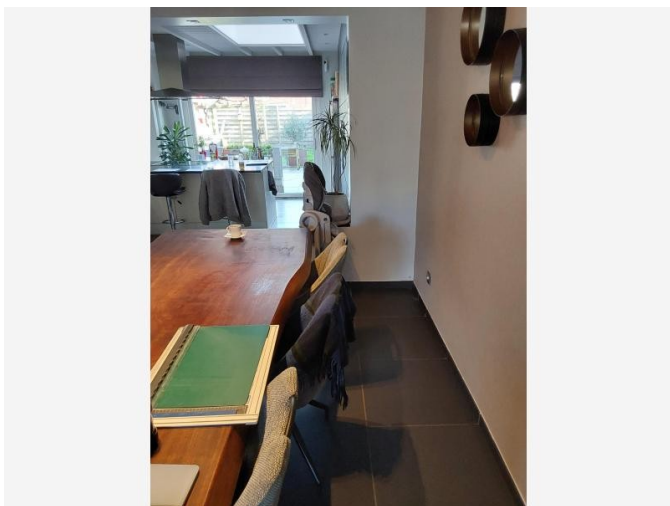
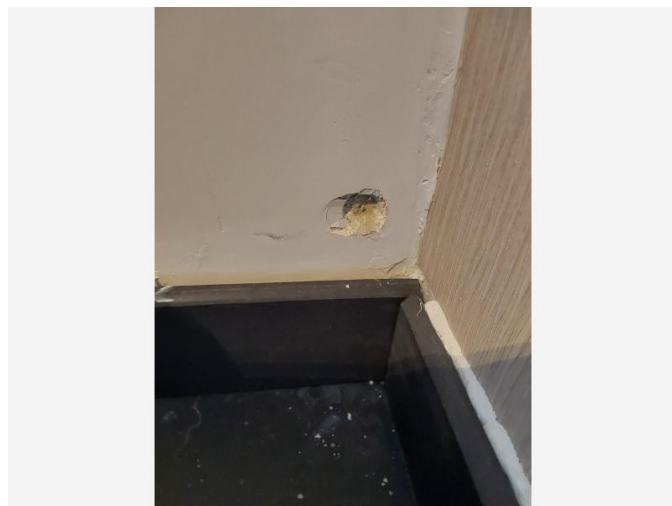
# Fiche 9: M1 Muurpleister

Geen asbest

| # | Type | Referentie | Resultaat |
|---|---|---|---|
| 9.1 | Mengmonster | M1 Muurpleister | Geen asbest |

| <b>Opmerking</b> | Staalname living, keuken, gang boven. Stookruimtes waren beton |
