Asbestinventarisatetest

Kerkstraat 8, 8520 Kuurne

Attestnummer : 20230624-000025.000

Niet-asbestveilig

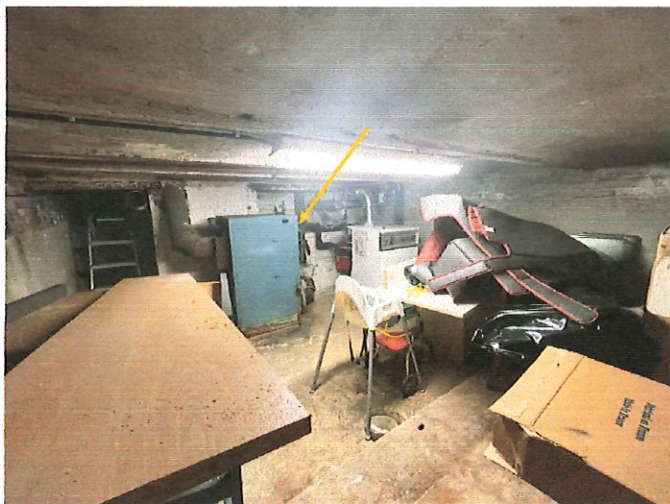
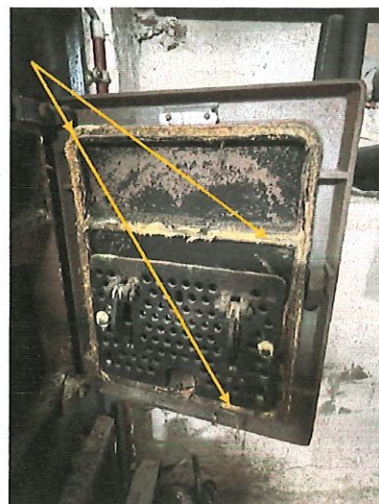
Fiche 1: Dichtingen & koorden oude stookinstallatie kelder

Dringend verwijderen

Beschrijving	Dichtingen & koorden oude stookinstallatie kelder
Type afvalstof	Betreft stock-voorraad of gedemonteerde asbestmaterialen
Aanwezige resten	Aanwezigheid van oude types pakkingen, dichtingen en/of textielkoord => asbestverdacht => asbesthoudend beschouwd.
Omgeving	Binnen
Primaire drager	Gedemonteerd of buitengebruik gesteld materiaal
Asbestmaterialen	<ul style="list-style-type: none">• Pakking, dichting
Bindmiddel van asbestmateriaal	Weinig of geen bindmiddel (textiel, bevolking, ...)
Gebondenheid op basis van bindmiddel	Niet-hechtgebonden
Hoeveelheid (gewicht - aantal)	<ul style="list-style-type: none">• 0,25 kg - 1 stuk
Totaal gewicht	0,25 kg
Eenvoudig bereikbaar	Ja
Identificatiemethode	Vaststelling zonder monstername

- Verwijder het asbestafval.

- Eenvoudige handelingen: mag via doe-het-zelf of door werknemer(s) met opleidingsattest eenvoudige handelingen
Wij adviseren om werkzaamheden aan deze materialen door een opgeleid aannemer te laten uitvoeren.

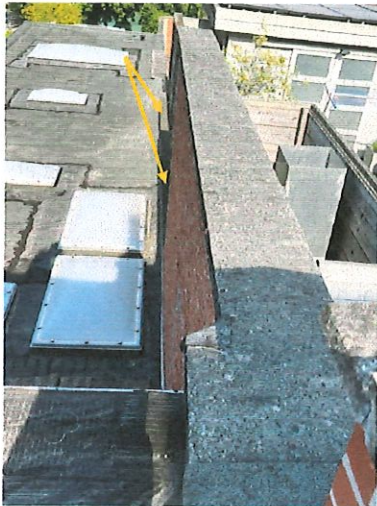
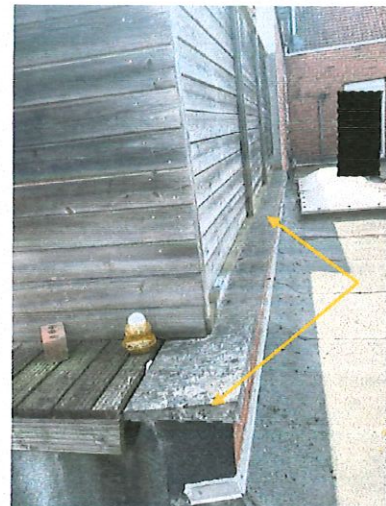
Fiche 2: Afdekstenen t.h.v. plat dak op muur met nummer 6

Het asbestmateriaal valt onder de mijlpaal van 2040.

Verwijderen

Eindbeoordeling materiaalrisico	Verhoogd materiaalrisico en/of verhoogde kans op vezelvrijgave
---------------------------------	--

Gebondenheid	Categorie 1: hechtgebonden in oorsprong
Asbestsoort (vezeltype)	Crocidoliet aanwezig
Asbestconcentratie	Laag (< 50%)
Afschermingsgraad van het gehele materiaal	Geheel of deels vrij aan de buitenlucht
Toestand van het materiaal	Matig beschadigd, matig verweerd

- Scherm in afwachting van verwijdering het asbestmateriaal af van luchtstromingen en verstoring: bijvoorbeeld door het te verpakken, te fixeren, af te dekken, signalisatie - afbakening aan te brengen, ...

- Eenvoudige handelingen: mag via doe-het-zelf of door werknemer(s) met opleidingsattest eenvoudige handelingen
Indien u dit zelf wenst te verwijderen, gelieve u vooraf goed te informeren en de nodige veiligheidsvoorzieningen te treffen voor, tijdens en na de werkzaamheden. Het dubbel-verpakte asbesthoudend materiaal dient op een correcte en selectieve manier afgevoerd te worden.

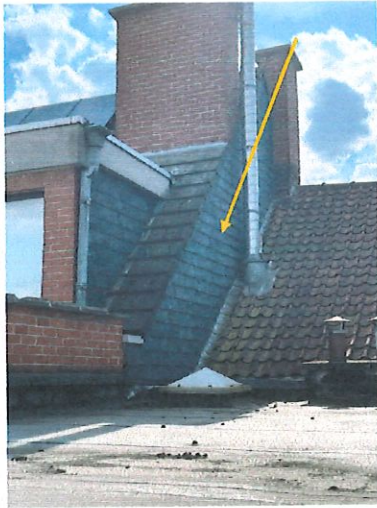
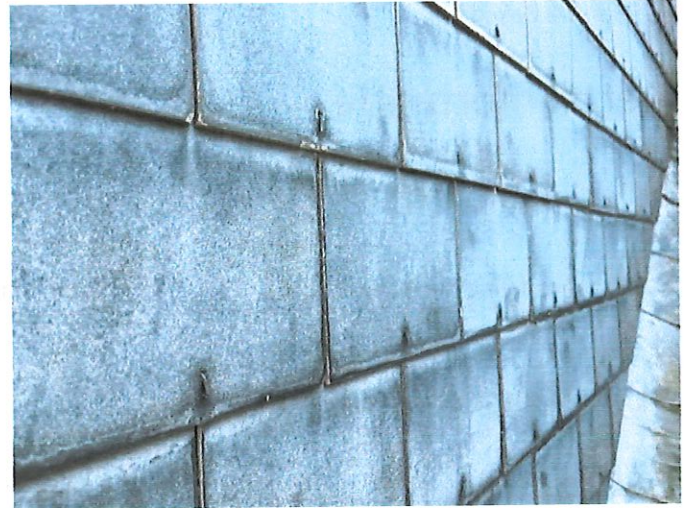
Fiche 3: Kleinere leien op wachtgevel nr. 6 achterzijde

Het asbestmateriaal valt onder de mijlpaal van 2034.

Verwijderen

Eindbeoordeling materiaalrisico	Laag materiaalrisico en/of verlaagde kans op vezelvrijgave
---------------------------------	--

Eenvoudig bereikbaar	Ja
Bevestigingswijze	• Genageld, geniet
Identificatiemethode	Vaststelling zonder monstername
Destructieve handeling voor identificatie	Nee
Opmerking	Deze leien behoren toe tot de eigendom met nummer 6. Afdruij mogelijk op dak van deze woning.

- Zorg voor een veilig beheer. Vermijd het beschadigen van het asbestmateriaal. Controleer de toestand jaarlijks op wijzigingen.
- Hemelwater dat afspoelt van asbestcement daken of gevels kan asbestdeeltjes bevatten. Gebruik het enkel voor gesloten circuits (bv. spoelen toiletten). Reinig na het vervangen van het dak of de gevel de dakgoten en regenwaterput of -ton om asbesthoudend sediment of slib te verwijderen

- Eenvoudige handelingen: mag via doe-het-zelf of door werknemer(s) met opleidingsattest eenvoudige handelingen
Wij adviseren om werkzaamheden aan deze materialen door een opgeleid aannemer te laten uitvoeren.

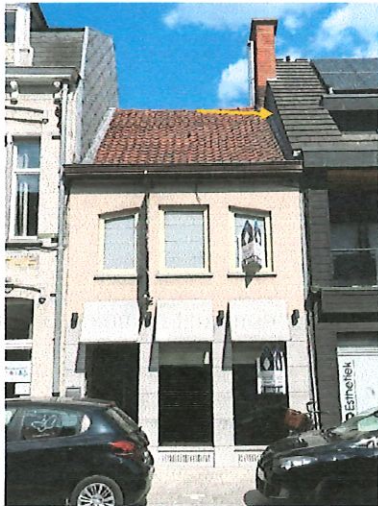
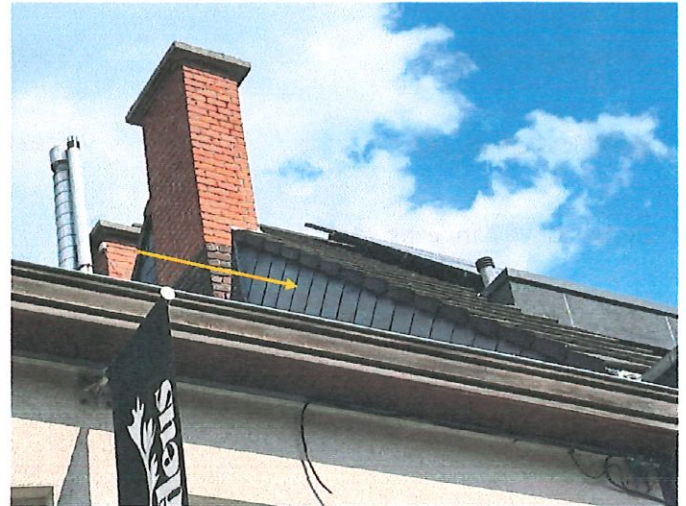
Het asbestmateriaal valt onder de mijlpaal van 2034.

Verwijderen

Eindbeoordeling materiaalrisico	Laag materiaalrisico en/of verlaagde kans op vezelvrijgave
---------------------------------	--

Beschrijving	Grote leien op wachtgevel nr. 6 straatzijde
Omgeving	Buiten
Primaire drager	Wand buitenschil
Asbestmateriaal	Dak- en gevelbekleding - Lei, shingle
Bindmiddel van asbestmateriaal	Cement
Gebondenheid op basis van bindmiddel	Hecht
Hoeveelheid (oppervlakte - aantal)	• 2,10 m ² - 1 stuk
Totale oppervlakte	2,10 m ²
Eenvoudig bereikbaar	Ja
Bevestigingswijze	• Genageld, geniet

Identificatiemethode	Vaststelling zonder monstername
Destructieve handeling voor identificatie	Nee
Opmerking	<p>Deze leien behoren toe tot de eigendom met nummer 6. Afdruipt mogelijk op dak van deze woning.</p> <p>Leien kunnen recent zijn maar geen stempels of merktekens waarneembaar => asbestverdacht. Staalname niet mogelijk wegens geen eigendom van huis nr. 8 => als asbesthoudend beschouwd.</p>

- Zorg voor een veilig beheer. Vermijd het beschadigen van het asbestmateriaal. Controleer de toestand jaarlijks op wijzigingen.
- Hemelwater dat afspoelt van asbestcement daken of gevels kan asbestdeeltjes bevatten. Gebruik het enkel voor gesloten circuits (bv. spoelen toiletten). Reinig na het vervangen van het dak of de gevel de dakgoten en regenwaterput of -ton om asbesthoudend sediment of slib te verwijderen

- Eenvoudige handelingen: mag via doe-het-zelf of door werknemer(s) met opleidingsattest eenvoudige handelingen
Wij adviseren om werkzaamheden aan deze materialen, gezien het werken op hoogte, enkel door een opgeleid aannemer te laten uitvoeren.

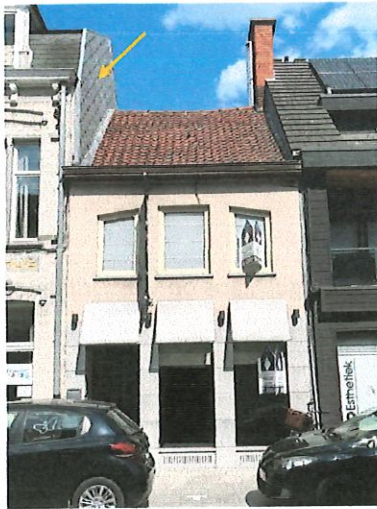
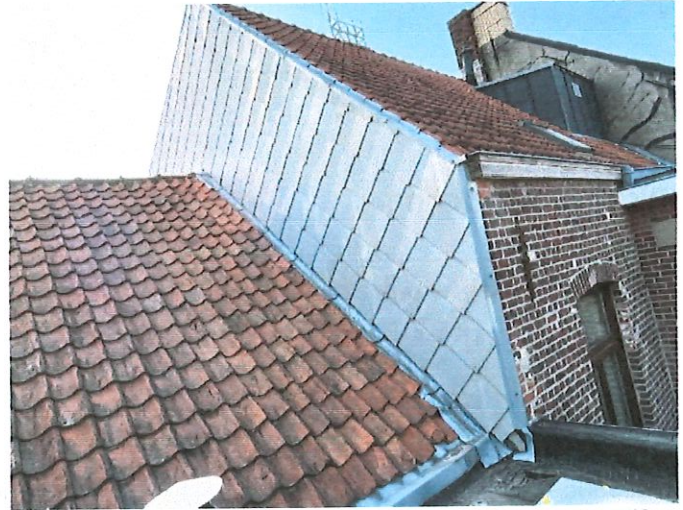
Fiche 5: Ruitleien op wachtgevel nr. 10 voor- & achterzijde

Het asbestmateriaal valt onder de mijlpaal van 2034.

Verwijderen

Eindbeoordeling materiaalrisico	Laag materiaalrisico en/of verlaagde kans op vezelvrijgave
---------------------------------	--

Eenvoudig bereikbaar	Ja
Bevestigingswijze	• Genageld, geniet
Identificatiemethode	Vaststelling zonder monstername
Destructieve handeling voor identificatie	Nee
Opmerking	<p>Deze leien behoren toe tot de eigendom met nummer 10. Afdruipt mogelijk op dak van deze woning.</p> <p>Leien lijken recent maar geen stempels of merktekens vastgesteld => asbestverdacht. Staalname niet mogelijk wegens geen eigendom van huis nr. 8 => als asbesthoudend beschouwd.</p>

- Zorg voor een veilig beheer. Vermijd het beschadigen van het asbestmateriaal. Controleer de toestand jaarlijks op wijzigingen.
- Hemelwater dat afspoelt van asbestcement daken of gevels kan asbestdeeltjes bevatten. Gebruik het enkel voor gesloten circuits (bv. spoelen toiletten). Reinig na het vervangen van het dak of de gevel de dakgoten en regenwaterput of -ton om asbesthoudend sediment of slib te verwijderen

- Eenvoudige handelingen: mag via doe-het-zelf of door werknemer(s) met opleidingsattest eenvoudige handelingen
Wij adviseren om werkzaamheden aan deze materialen door een opgeleid aannemer te laten uitvoeren.

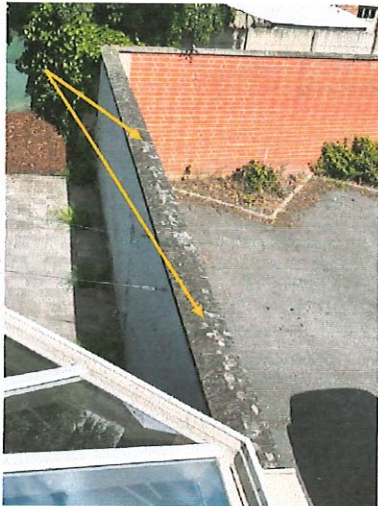
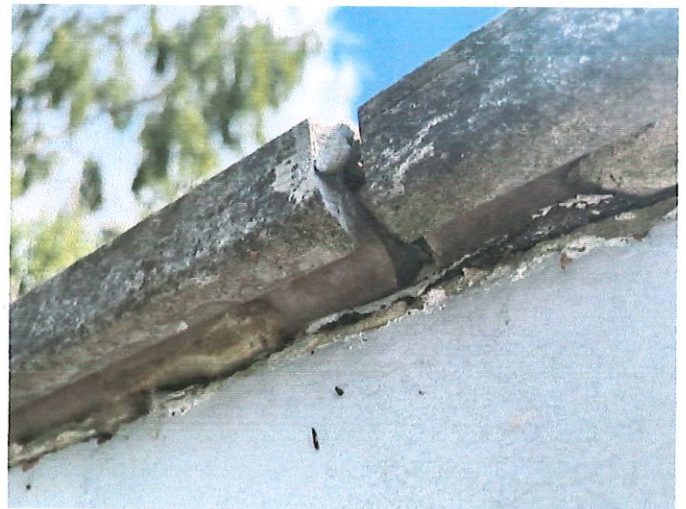
Fiche 6: Afdekstenen tuinmuren links & rechts aan terras

Het asbestmateriaal valt onder de mijlpaal van 2040.

Verwijderen

Eindbeoordeling materiaalisico	Verhoogd materiaalisico en/of verhoogde kans op vezelvrijgave
--------------------------------	---

Gebondenheid	Categorie 1: hechtgebonden in oorsprong
Asbestsoort (vezeltype)	Crocidoliet aanwezig
Asbestconcentratie	Laag (< 50%)
Afschermingsgraad van het gehele materiaal	Geheel of deels vrij aan de buitenlucht
Toestand van het materiaal	Matig beschadigd, matig verweerd

- Scherm in afwachting van verwijdering het asbestmateriaal af van luchtstromingen en verstoring: bijvoorbeeld door het te verpakken, te fixeren, af te dekken, signalisatie - afbakening aan te brengen, ...

- Eenvoudige handelingen: mag via doe-het-zelf of door werknemer(s) met opleidingsattest eenvoudige handelingen
Indien u dit zelf wenst te verwijderen, gelieve u vooraf goed te informeren en de nodige veiligheidsvoorzieningen te treffen voor, tijdens en na de werkzaamheden. Het dubbel-verpakte asbesthoudend materiaal dient op een correcte en selectieve manier afgevoerd te worden.

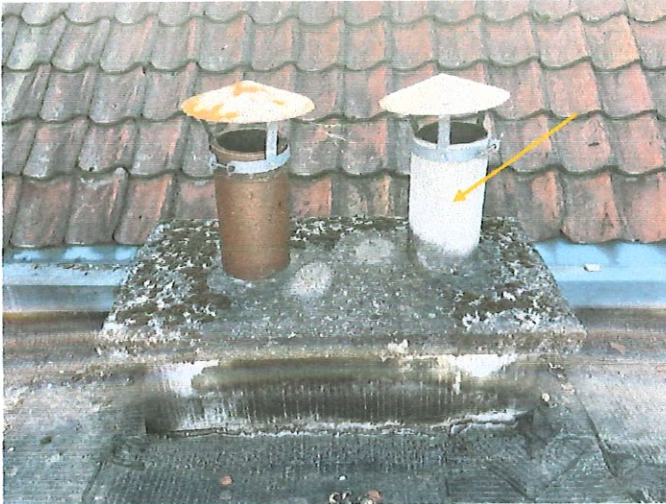
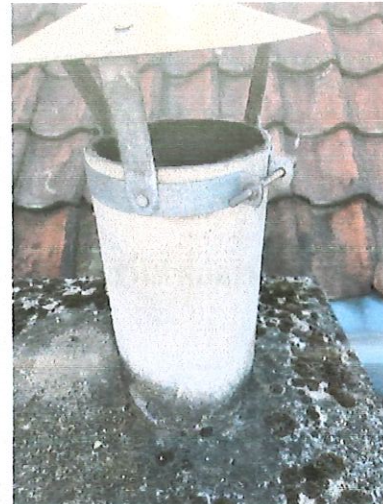
Fiche 7: Schoorsteenbuis op plat dak uitbouw slaapkamers

Het asbestmateriaal valt onder de mijlpaal van 2034.

Verwijderen

Eindbeoordeling materiaalrisico	Verhoogd materiaalrisico en/of verhoogde kans op vezelvrijgave
---------------------------------	--

Gebondenheid	Categorie 1: hechtgebonden in oorsprong
Asbestsoort (vezeltype)	Crocidoliet aanwezig
Asbestconcentratie	Laag (< 50%)
Afschermingsgraad van het gehele materiaal	Geheel of deels vrij aan de buitenlucht
Toestand van het materiaal	Matig beschadigd, matig verweerd

- Scherm in afwachting van verwijdering het asbestmateriaal af van luchtstromingen en verstoring: bijvoorbeeld door het te verpakken, te fixeren, af te dekken, signalisatie - afbakening aan te brengen, ...

- Eenvoudige handelingen: mag via doe-het-zelf of door werknemer(s) met opleidingsattest eenvoudige handelingen
Indien u dit zelf wenst te verwijderen, gelieve u vooraf goed te informeren en de nodige veiligheidsvoorzieningen te treffen voor, tijdens en na de werkzaamheden. Het dubbel-verpakte asbesthoudend materiaal dient op een correcte en selectieve manier afgevoerd te worden.

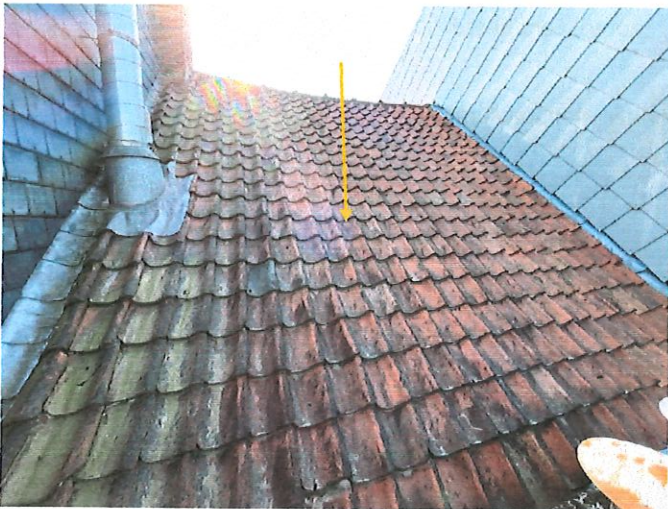
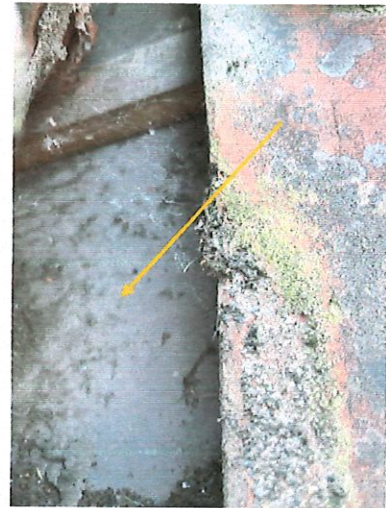
Het asbestmateriaal valt onder de mijlpaal van 2040.

Zorgvuldig beheren

Eindbeoordeling materiaalrisico	Zeer laag materiaalrisico en/of zeer lage kans op vezelvrijgave
---------------------------------	---

Beschrijving	Onderdak onder pannen hoofdgebouw
Omgeving	Binnen
Primaire drager	Schuin dak
Asbestmateriaal	Plaat, paneel, tablet - Type Menuiserie
Bindmiddel van asbestmateriaal	Cement
Gebondenheid op basis van bindmiddel	Hecht
Hoeveelheid (oppervlakte - dikte - aantal)	• 51,80 m ² - 0,40 cm - 1 stuk
Totaal volume	0,207 m ³
Eenvoudig bereikbaar	Nee • Het asbestmateriaal is bedekt (uitgezonderd laag verf, coating, behang, kunststof, textiel) en het wegnemen van het bedekkende materiaal kan niet zonder het bedekkende materiaal te beschadigen.

Bevestigingswijze	• Genageld, geniet
Identificatiemethode	Vaststelling zonder monsternamen
Destructieve handeling voor identificatie	Nee
Opmerking	Geen merktekens of stempels waargenomen => asbestverdacht => wordt als asbesthoudend beschouwd.

- Zorg voor een veilig beheer. Vermijd het beschadigen van het asbestmateriaal. Controleer de toestand jaarlijks op wijzigingen.

- Eenvoudige handelingen: mag via doe-het-zelf of door werknemer(s) met opleidingsattest eenvoudige handelingen
Wij adviseren om werkzaamheden aan deze materialen, gezien de grotere oppervlakte en het werken op hoogte, enkel door een opgeleid aannemer te laten uitvoeren.

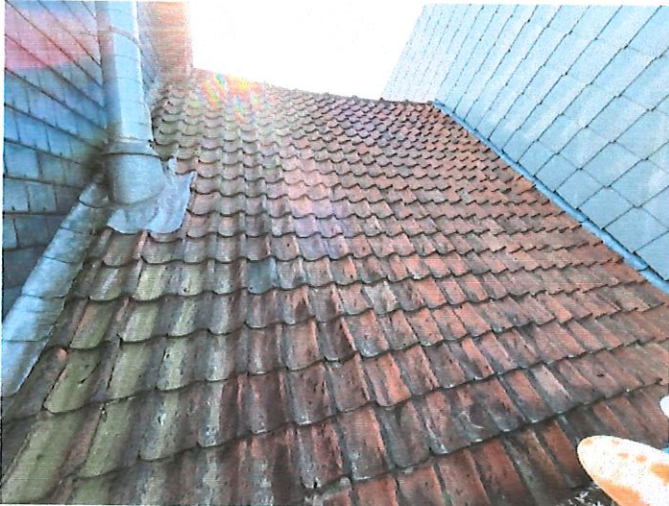
Permanente beperking

Reden: Zolderruimte is niet meer toegankelijk.

Uitleg van de asbestdeskundige: Er is geen toegangsluik naar de zolderruimte vanuit de woning.

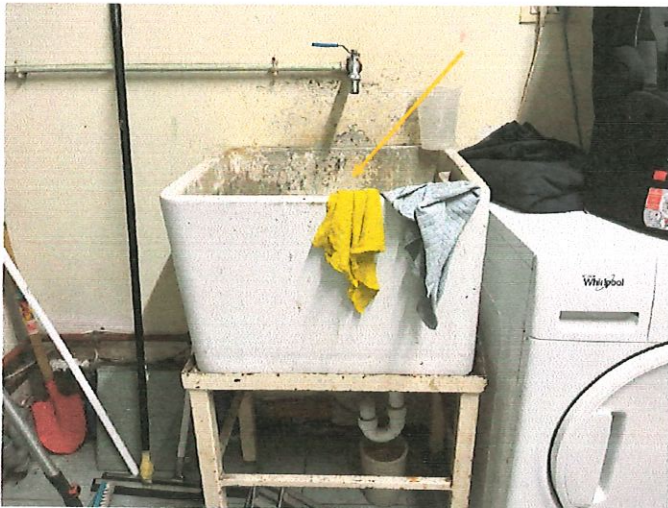
Fiche 10: Uitgietbak in werkplaats gelijkvloers

Uitgietbak kan cementgebonden zijn met emallaag, mogelijks versterkt met vezel => asbestverdacht.

Niet-destructieve monsternamen is niet mogelijk => als asbesthoudend te beschouwen.

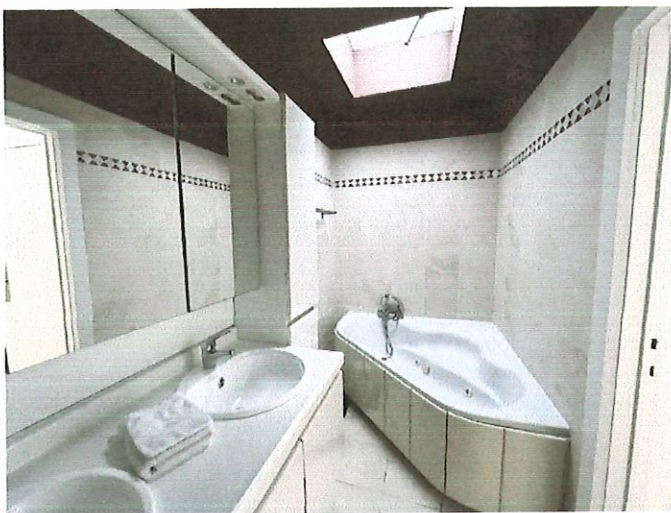
Aangezien de betegeling overal intact is, is een niet-destructieve monstername van de lijm op vandaag niet mogelijk. Bij latere werkzaamheden aan vooral oudere of onderliggende betegeling (recente betegeling is niet verdacht) is enige voorzichtigheid geboden. Gelieve de lijmlagen dan eerst na te zien of deze al of niet asbesthoudend zijn.

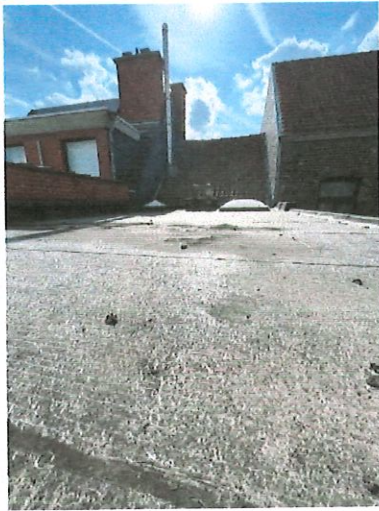
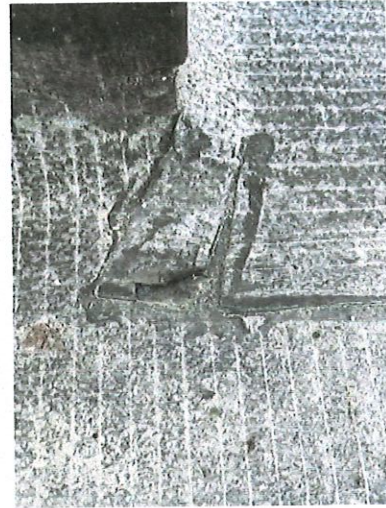
Fiche 12: Plat dakdichting boven uitbouw slaapkamers

Geen asbest

#	Type	Referentie	Resultaat
12.1	Puntmonster	M04	Geen asbest

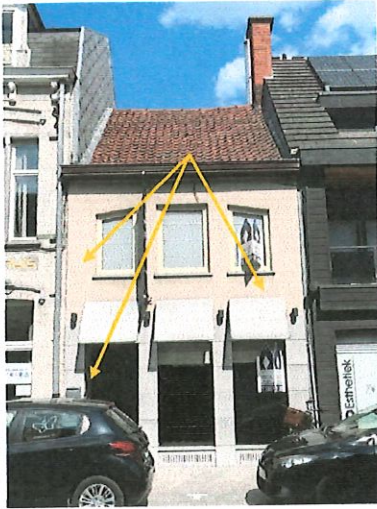
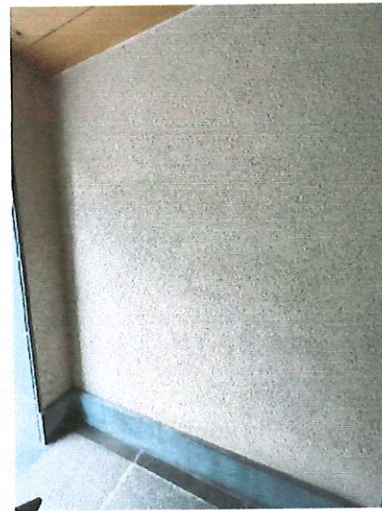
Fiche 13: Crepi voorgevel & achtergevel uitbouw

Geen asbest

#	Type	Referentie	Resultaat
13.1	Mengmonster	M05	Geen asbest

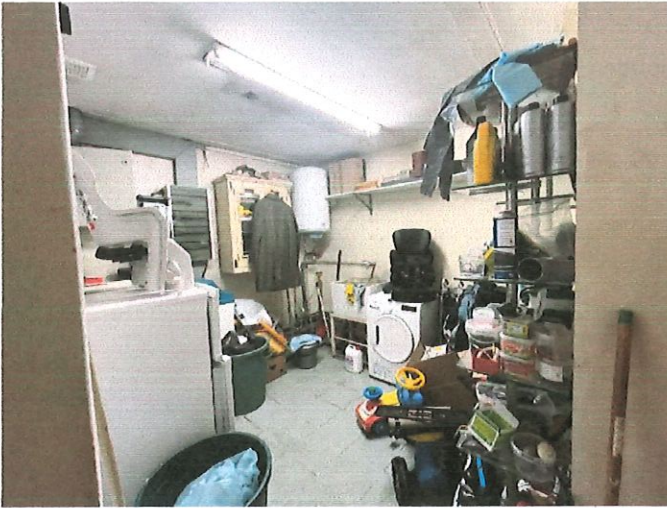
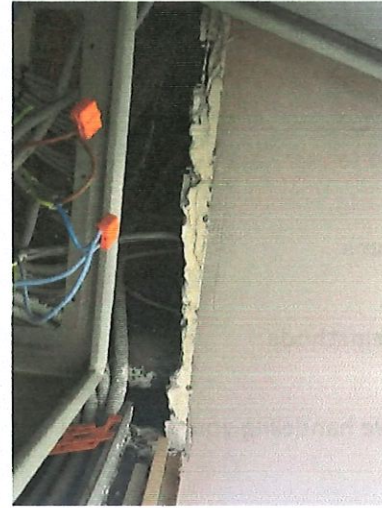
Fiche 14: Pleisterwerk plafonds

Geen asbest

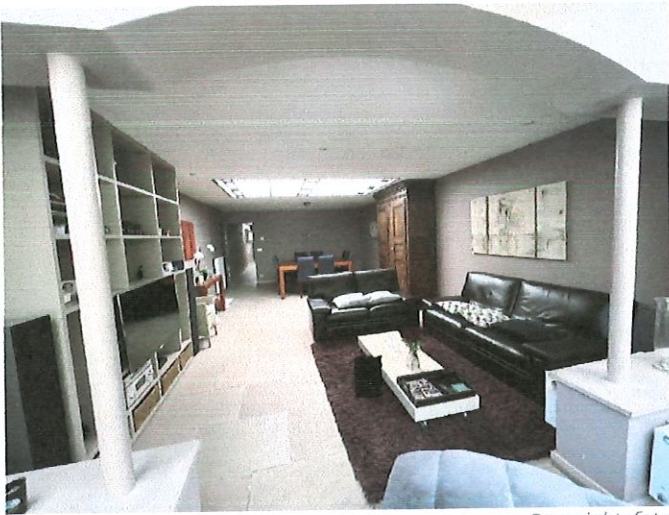
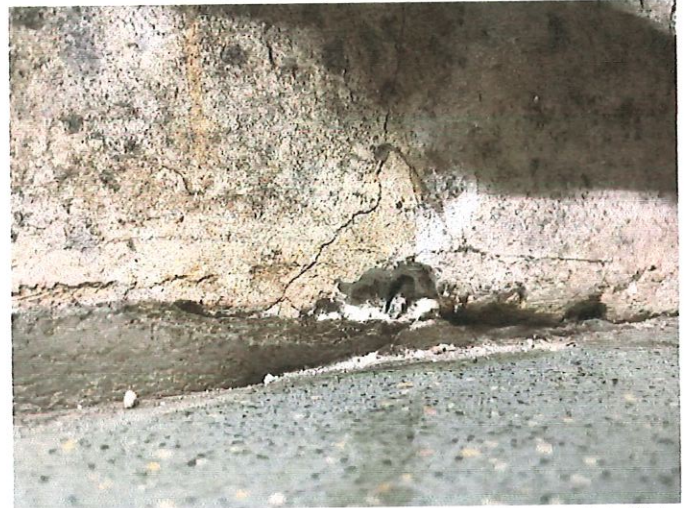
Fiche 15: Pleisterwerk muren

Geen asbest

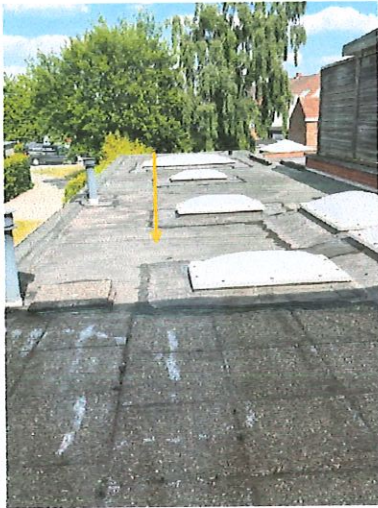
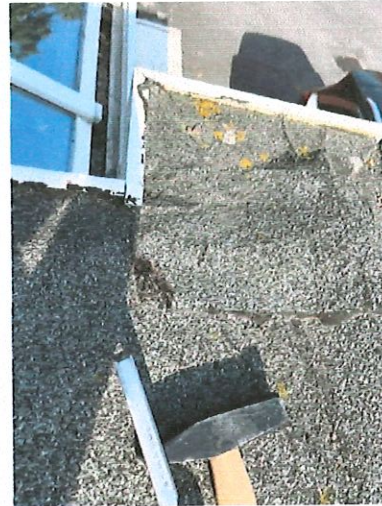
Fiche 16: Plat dakdichting boven uitbouw gelijkvloers

Geen asbest
