Asbestinventarisatetest

Vijfwegenstraat 229, 8800 Roeselare

Attestnummer : 20230918-000282.000

Uitgegeven op : 18.09.2023

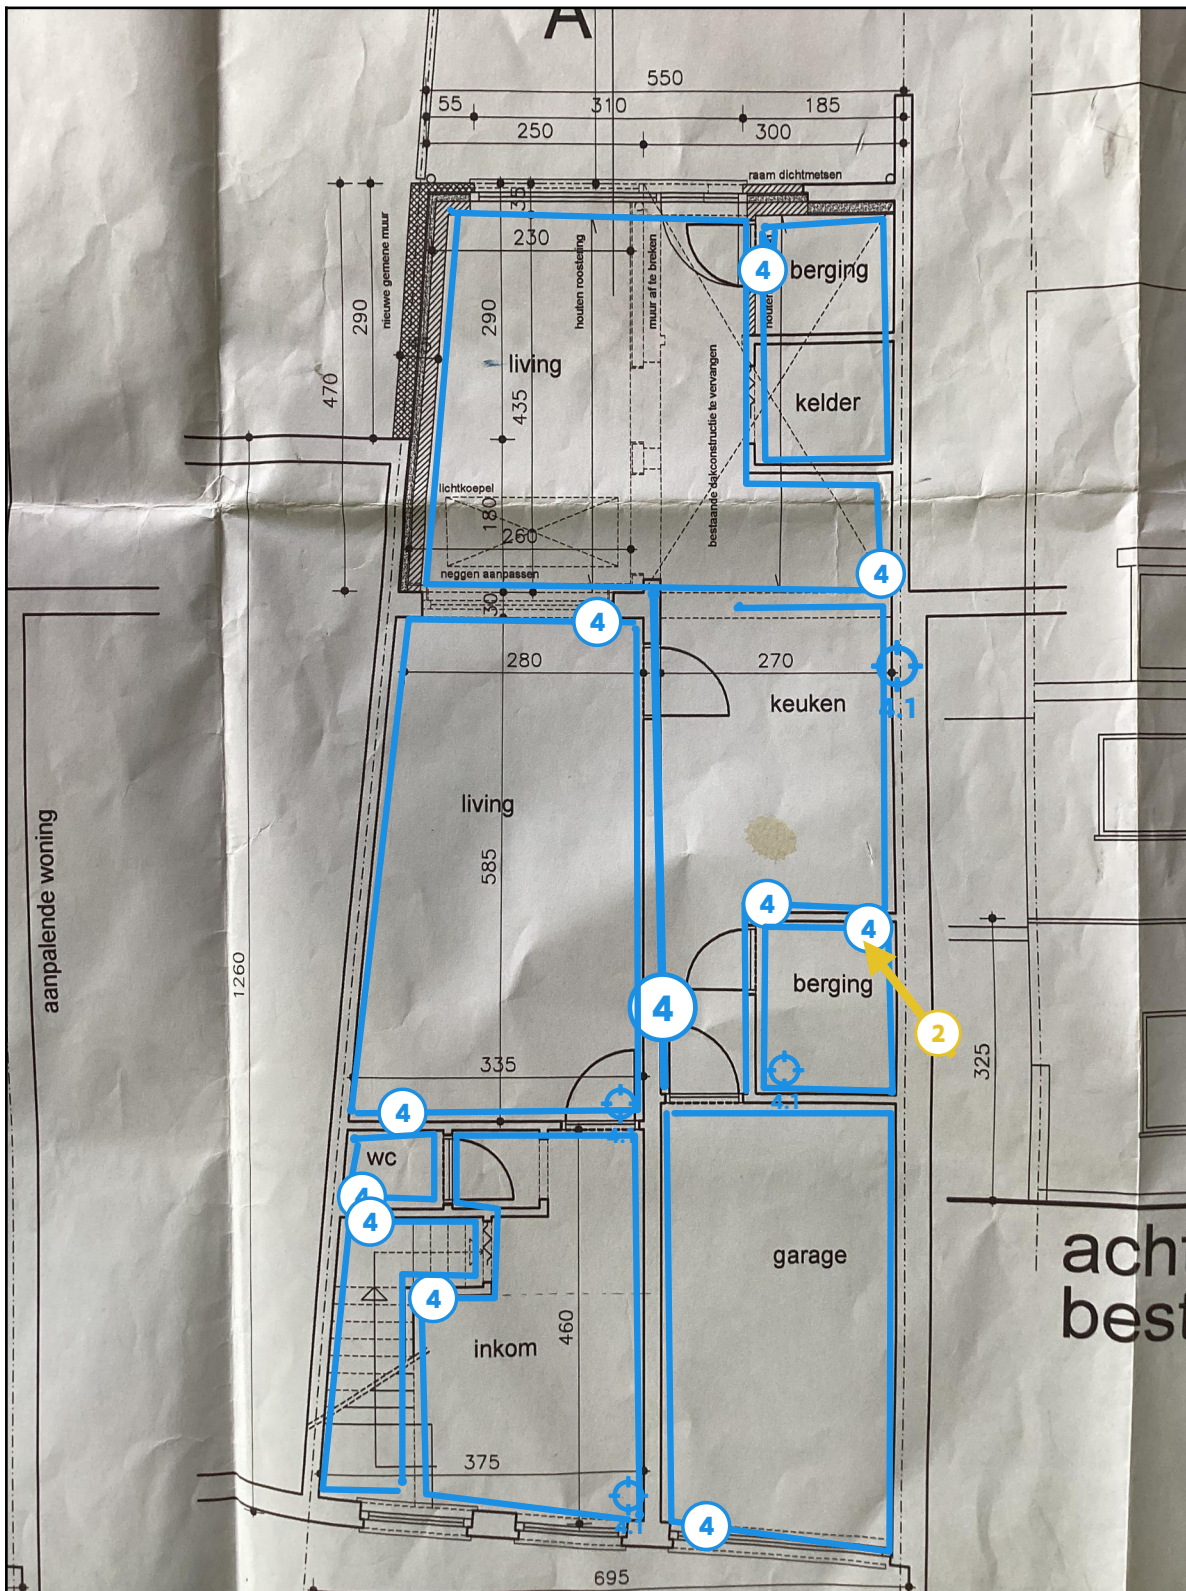
Plan 1.1: Grondplan

2. Bakeliet	Asbestmateriaal	Zorgvuldig beheren
4. Wand, pleister	Geen asbest	-
4.1 Code: Adi23-32 2	Mengmonster	-

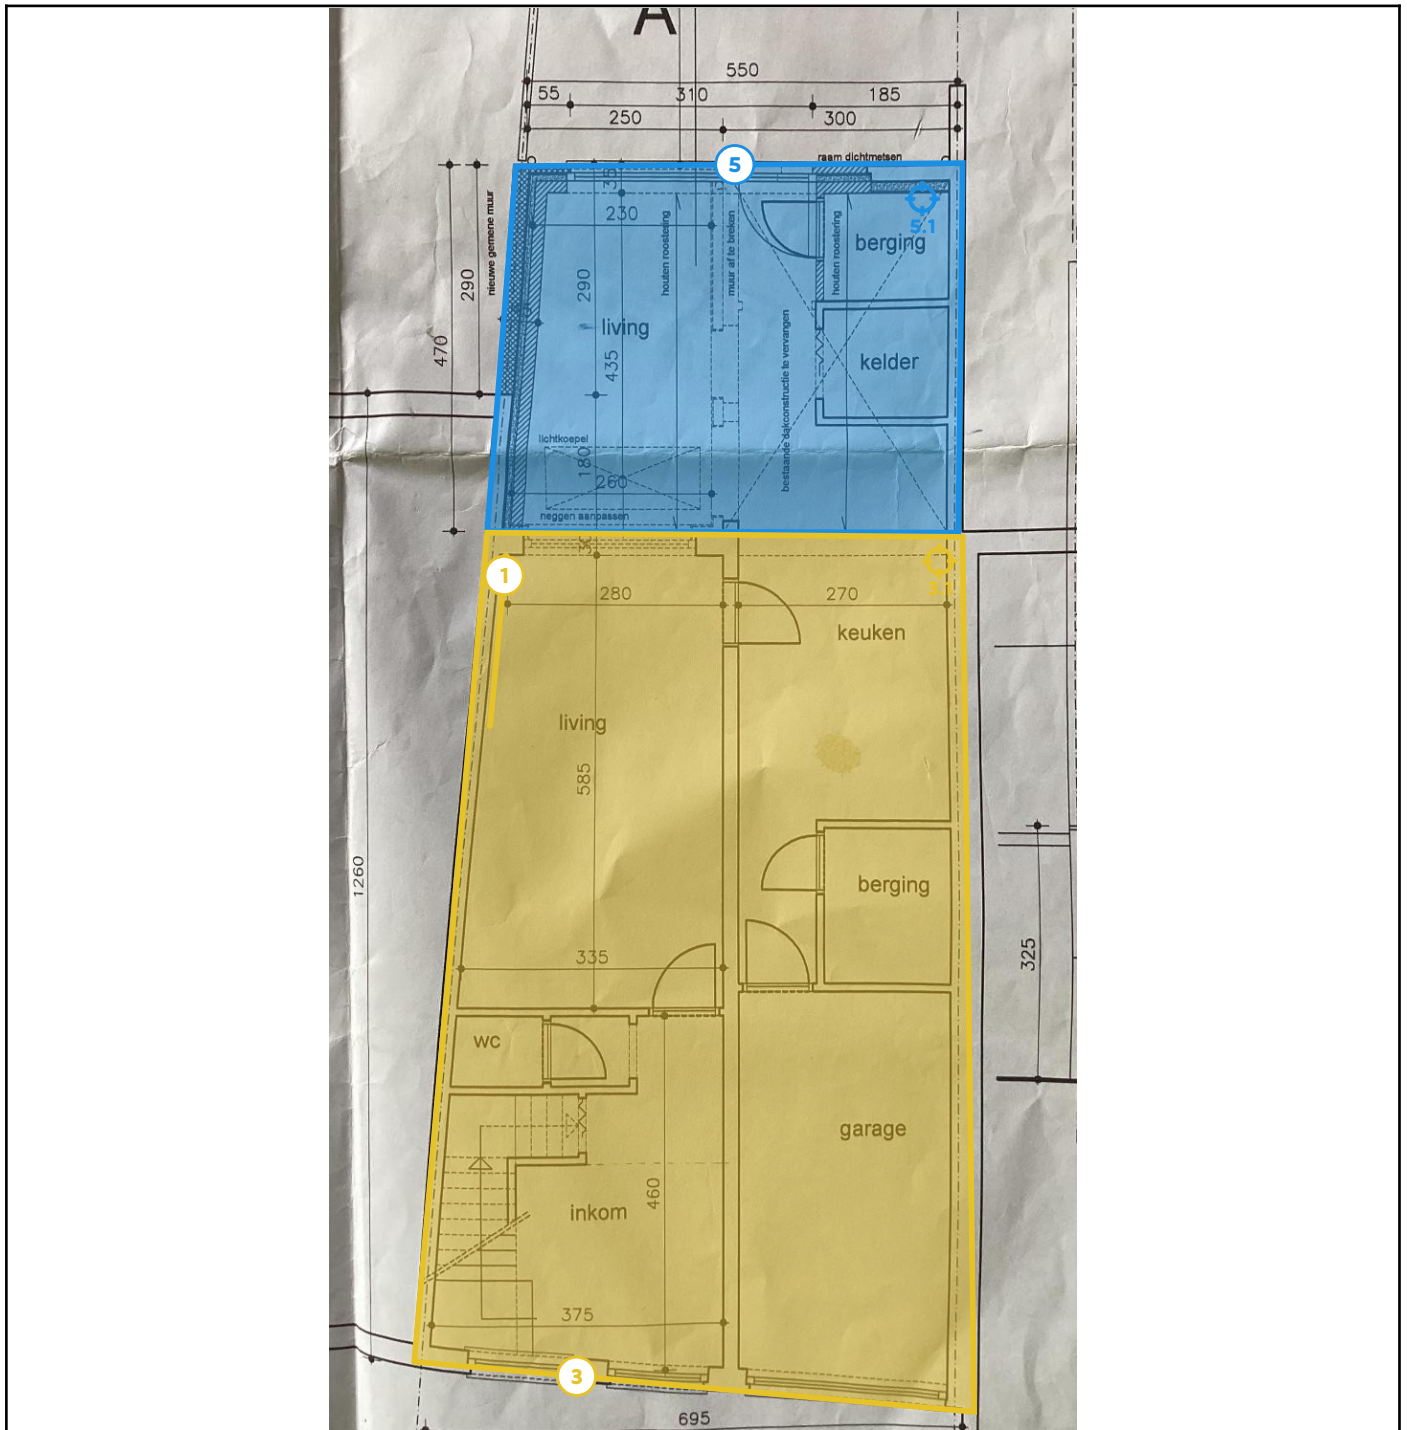
Plan 1.2: Grondplan

Beschrijving	Type	Actie
1. Afvoerbuiz zolder	Asbestmateriaal	Zorgvuldig beheren
3. Onderdak	Asbestmateriaal	Zorgvuldig beheren

3.1 Code: ADI23-32-1	Puntmonster	-
5. Plat dak, teer	Geen asbest	-
5.1 Code: ADI23-32-3	Puntmonster	-

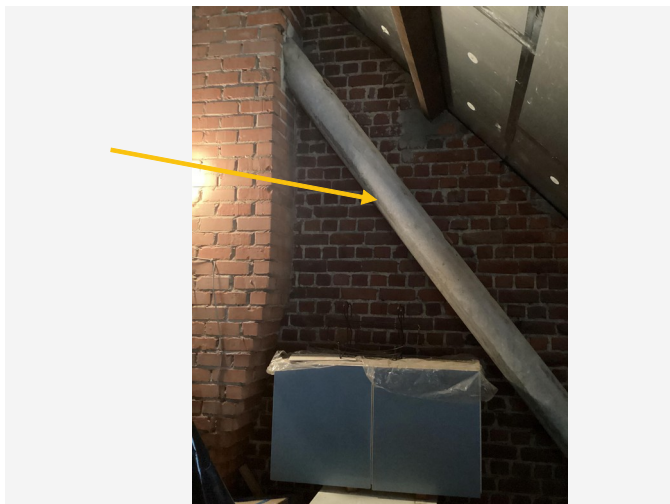
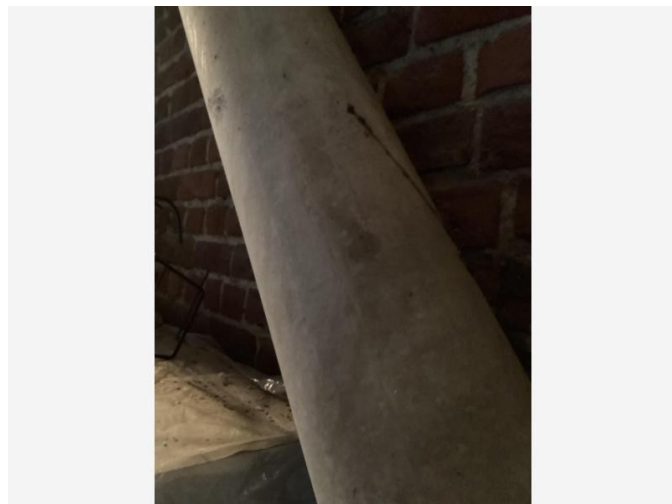
Eindbeoordeling materiaalisico	Laag materiaalisico en/of verlaagde kans op vezelvrijgave
--------------------------------	---

Gebondenheid	Categorie 1: hechtgebonden in oorsprong
Asbestsoort (vezeltype)	Crocidoliet aanwezig
Asbestconcentratie	Laag (< 50%)
Afschermingsgraad van het gehele materiaal	Niet stootvaste afscherming
Toestand van het materiaal	Licht beschadigd, licht verweerd. Intact materiaal type Pical – asbestboard of categorie III 'gebondenheid'

Beschrijving	Afvoerbuisk zolder
Omgeving	Binnen
Primaire drager	Schuin dak
Asbestmateriaal	Rookgaskanaal
Bindmiddel van asbestmateriaal	Cement
Gebondenheid op basis van bindmiddel	Hecht
Hoeveelheid (lengte - omtrek - dikte - aantal)	• 3,00 m - 30,00 cm - 1,00 cm - 1 stuk
Totaal volume	0,009 m ³

Het asbestmateriaal valt onder de mijlpaal van 2040.

- Zorg voor een veilig beheer. Vermijd het beschadigen van het asbestmateriaal. Controleer de toestand jaarlijks op wijzigingen.
- Scherm in afwachting van verwijdering het asbestmateriaal af van luchtstromingen en verstoring: bijvoorbeeld door het te verpakken, te fixeren, af te dekken, signalisatie - afbakening aan te brengen, ...
- Zorg voor een veilig beheer en verwijder dit asbestmateriaal wanneer het bij werken eenvoudig bereikbaar wordt. Controleer de toestand jaarlijks op wijzigingen.

- Eenvoudige handelingen: mag via doe-het-zelf of door werknemer(s) met opleidingsattest eenvoudige handelingen
De hechtgebonden toepassing kan door middel van eenvoudige handelingen worden verwijderd. Er wordt steeds aangeraden de verwijdering van asbestverdachte toepassingen te laten uitvoeren door een erkend asbestverwijderaar.

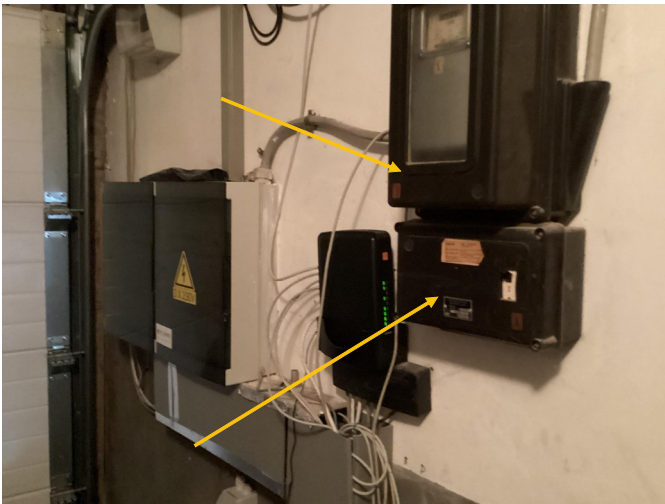
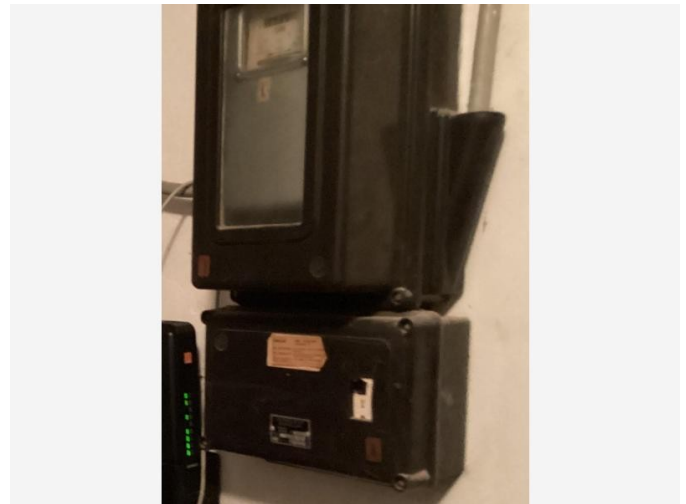
Bakeliet kan asbest bevatten, er werd soms asbest in gemengd om de slijtvastheid en het isolatievermogen te vergroten.

Eindbeoordeling materiaalisico	Laag materiaalisico en/of verlaagde kans op vezelvrijgave
--------------------------------	---

Gebondenheid	Categorie 1: hechtgebonden in oorsprong
Asbestsoort (vezeltype)	Alleen chrysotiel
Asbestconcentratie	Laag (< 50%)
Afschermingsgraad van het gehele materiaal	Geheel of deels (ook) vrij aan de binnenlucht
Toestand van het materiaal	Licht beschadigd, licht verweerd. Intact materiaal type Pical – asbestboard of categorie III 'gebondenheid'

Beschrijving	Bakeliet
Omgeving	Binnen
Primaire drager	Binnenwand
Asbestmateriaal	Plaat, paneel, tablet - Type Bakeliet
Bindmiddel van asbestmateriaal	Kunststof of -hars
Gebondenheid op basis van bindmiddel	Hecht
Hoeveelheid (oppervlakte - dikte - aantal)	• 0,50 m ² - 4,00 cm - 1 stuk
Totaal volume	0,02 m ³

Het asbestmateriaal valt onder de mijlpaal van 2040.

- Zorg voor een veilig beheer. Vermijd het beschadigen van het asbestmateriaal. Controleer de toestand jaarlijks op wijzigingen.

- Eenvoudige handelingen: mag via doe-het-zelf of door werknemer(s) met opleidingsattest eenvoudige handelingen
De hechtgebonden toepassing kan door middel van eenvoudige handelingen worden verwijderd. Er wordt steeds aangeraden de verwijdering van asbestverdachte toepassingen te laten uitvoeren door een erkend asbestverwijderaar.

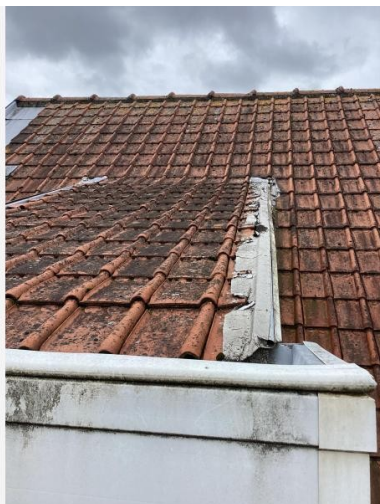
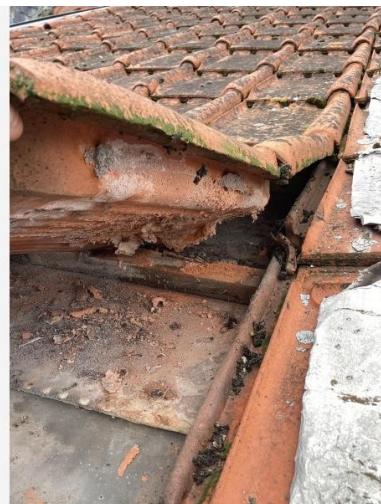
Eindbeoordeling materiaalrisico	Laag materiaalrisico en/of verlaagde kans op vezelvrijgave
---------------------------------	--

Gebondenheid	Categorie 1: hechtgebonden in oorsprong
Asbestsoort (vezeltype)	Crocidoliet aanwezig
Asbestconcentratie	Laag (< 50%)
Afschermingsgraad van het gehele materiaal	Geheel of deels vrij aan de buitenlucht
Toestand van het materiaal	Licht beschadigd, licht verweerd. Intact materiaal type Pical – asbestboard of categorie III 'gebondenheid'

#	Type	Referentie	Resultaat
3.1	Puntmonster	ADI23-32-1	Chrysotiel, Crocidoliet

Beschrijving	Onderdak
Omgeving	Binnen
Primaire drager	Schuin dak
Asbestmateriaal	Plaat, paneel, tablet - Type Menuiserite
Bindmiddel van asbestmateriaal	Cement
Gebondenheid op basis van bindmiddel	Hecht
Hoeveelheid (oppervlakte - dikte - aantal)	• 150,00 m ² - 1,00 cm - 1 stuk

Het asbestmateriaal valt onder de mijlpaal van 2040.

- Zorg voor een veilig beheer. Vermijd het beschadigen van het asbestmateriaal. Controleer de toestand jaarlijks op wijzigingen.
- Verwijder dit asbestmateriaal zo snel mogelijk. Volg de toestand goed op.

- Eenvoudige handelingen: enkel door erkend asbestverwijderaar e hechtgebonden toepassing kan door middel van eenvoudige handelingen worden verwijderd. Er wordt steeds aangeraden de verwijdering van asbestverdachte toepassingen te laten uitvoeren door een erkend asbestverwijderaar.

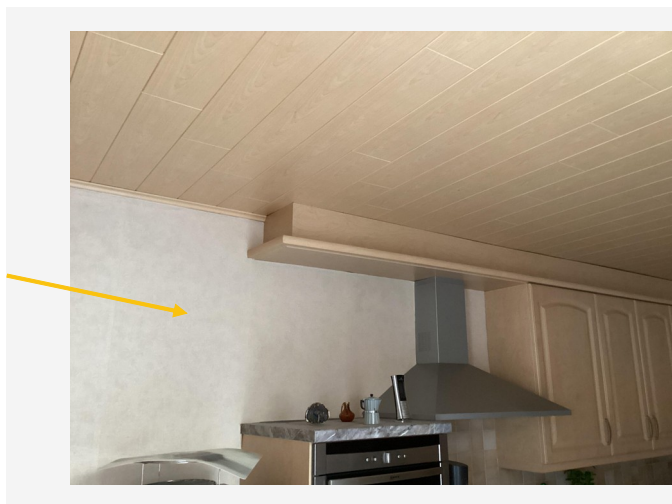
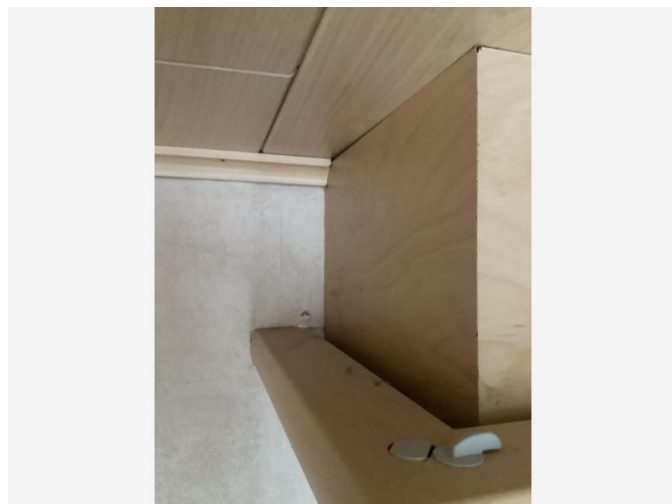
Fiche 4: Wand, pleister

Geen asbest

#	Type	Referentie	Resultaat
4.1	Mengmonster	Adi23-32 2	Geen asbest

Beschrijving	Wand, pleister
Omgeving	Binnen
Primaire drager	Binnenwand
Bindmiddel van materiaal	Gips - kalk

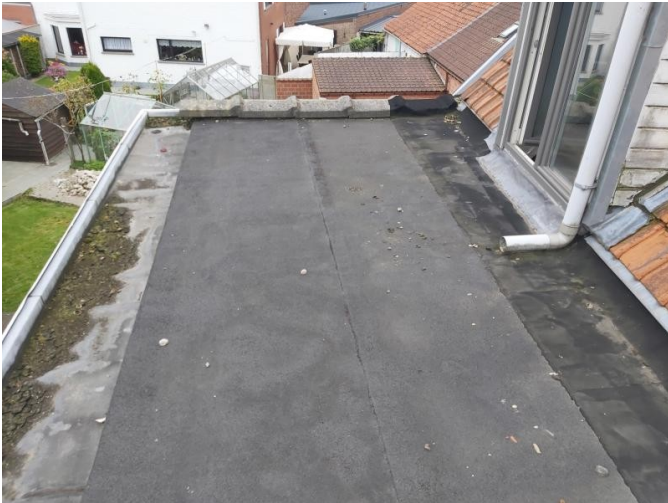
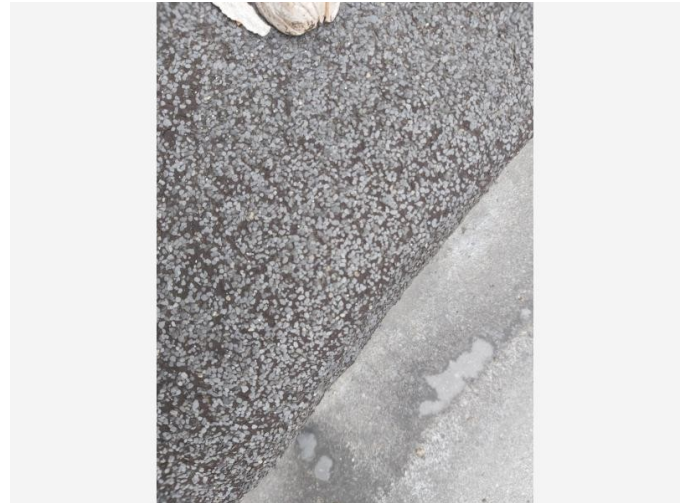
Fiche 5: Plat dak, teer

Geen asbest

#	Type	Referentie	Resultaat
5.1	Puntmonster	ADI23-32-3	Geen asbest

Beschrijving	Plat dak, teer
Omgeving	Buiten
Primaire drager	Plat dak
Bindmiddel van materiaal	Bitumen (roofing, teer, asfalt)
