Asbestinventarisatetest

Stationstraat 129, 8890 Moorslede

Attestnummer : 20230328-000703.001

Uitgegeven op : 05.04.2023

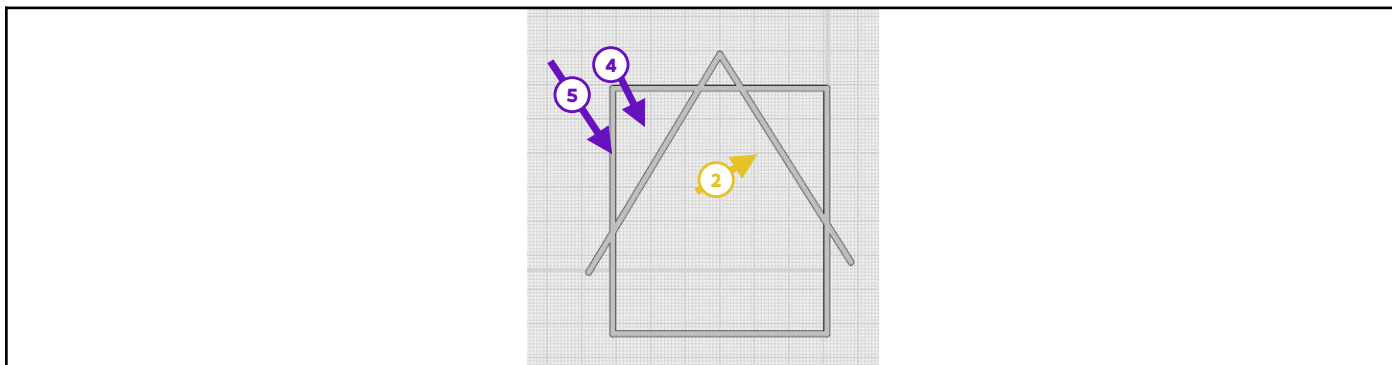
Plan 1.1: Dak en onderdak

Beschrijving	Type	Actie
2. onderdak woning	Asbestmateriaal	Zorgvuldig beheren
4. Dak	Beperking	-
5. Dak	Advies	-

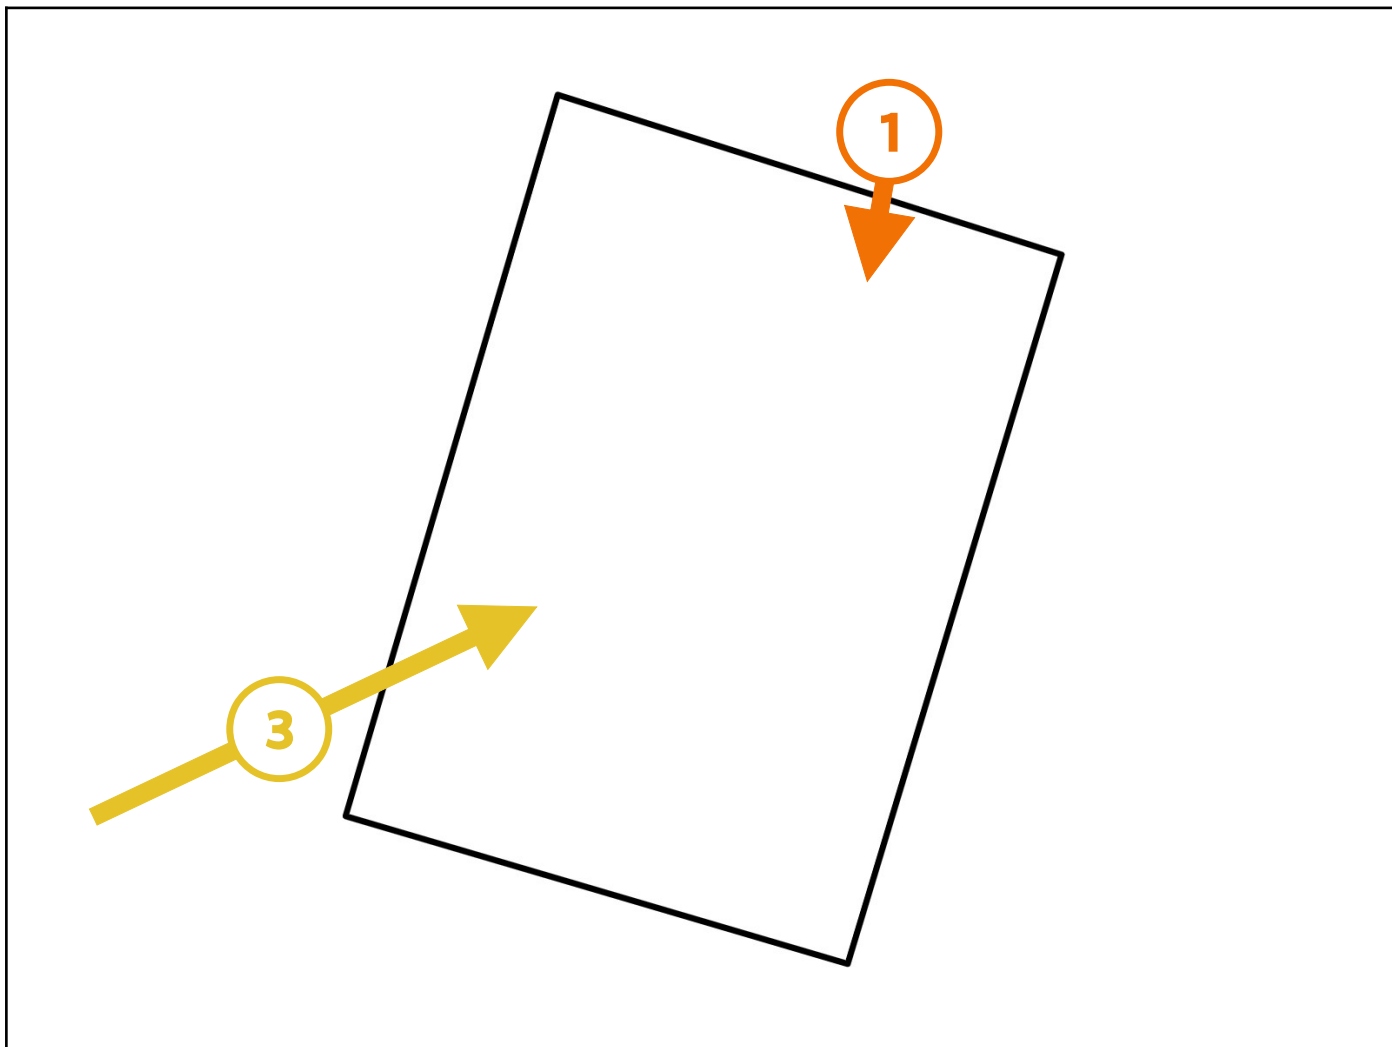
Plan 2.1: Bijgebouw plan

Beschrijving	Type	Actie
1. Dak	Asbestmateriaal	Verwijderen
3. Bakeliet schakelaars en overige	Asbestmateriaal	Zorgvuldig beheren

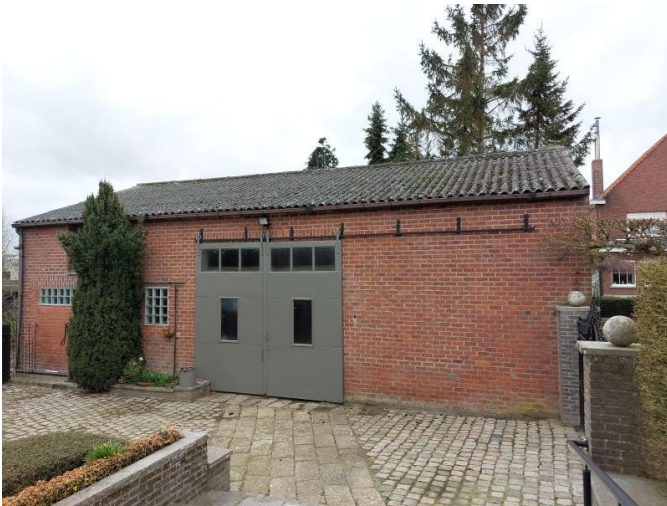
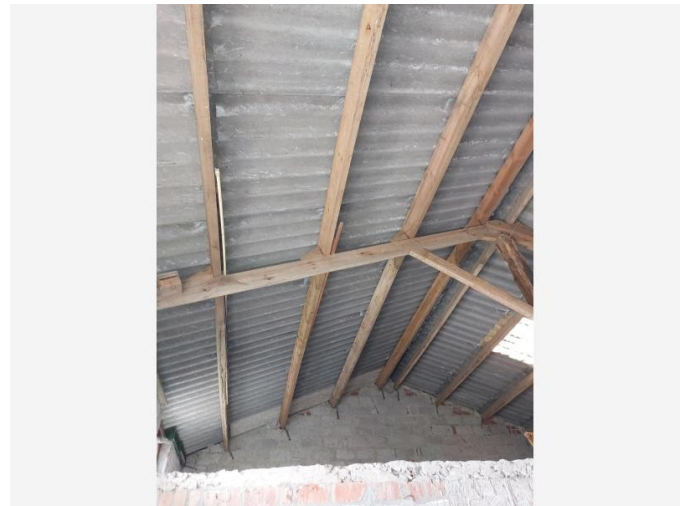
Het asbestmateriaal valt onder de mijlpaal van 2034.

Eindbeoordeling materiaalisico	Laag materiaalisico en/of verlaagde kans op vezelvrijgave
--------------------------------	---

Gebondenheid	Categorie 1: hechtgebonden in oorsprong
Asbestsoort (vezeltype)	Crocidoliet aanwezig
Asbestconcentratie	Laag (< 50%)
Afschermingsgraad van het gehele materiaal	Geheel of deels (ook) vrij aan binnenluchtstromen
Toestand van het materiaal	Onbeschadigd, niet verweerd

Beschrijving	Dak
Omgeving	Grenst aan binnen- en buitenlucht
Primaire drager	Schuin dak
Asbestmateriaal	Dak- en gevelbekleding - Golfplaat
Bindmiddel van asbestmateriaal	Cement
Gebondenheid op basis van bindmiddel	Hecht
Hoeveelheid (oppervlakte - aantal)	• 120,00 m ² - 1 stuk
Totale oppervlakte	120,00 m ²
Eenvoudig bereikbaar	Ja

Verwijderen

- Zorg voor een veilig beheer. Vermijd het beschadigen van het asbestmateriaal. Controleer de toestand jaarlijks op wijzigingen.
- Hemelwater dat afspoelt van asbestcement daken of gevels kan asbestdeeltjes bevatten. Gebruik het enkel voor gesloten circuits (bv. spoelen toiletten). Reinig na het vervangen van het dak of de gevel de dakgoten en regenwaterput of -ton om asbesthoudend sediment of slib te verwijderen

- Eenvoudige handelingen: mag via doe-het-zelf of door werknemer(s) met opleidingsattest eenvoudige handelingen
Verwijderen zonder te breken of te beschadigen, verpakken in asbestafvalzakken en wegbrengen naar containerpark
- Eenvoudige handelingen: enkel door erkend asbestverwijderaar
Verwijderen zonder te breken of te beschadigen, verpakken in asbestafvalzakken en wegbrengen naar containerpark

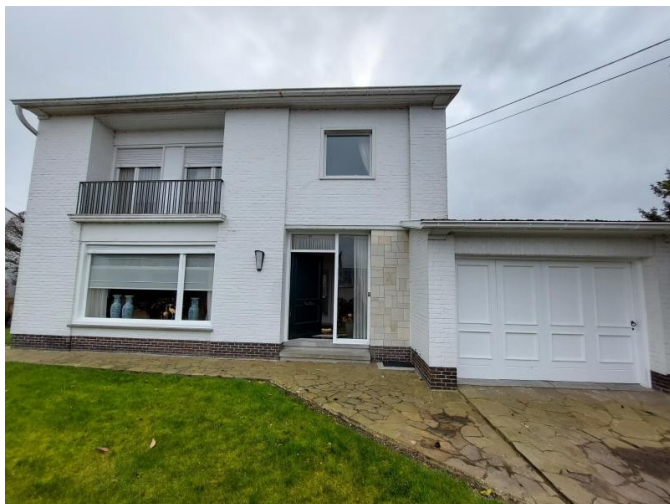
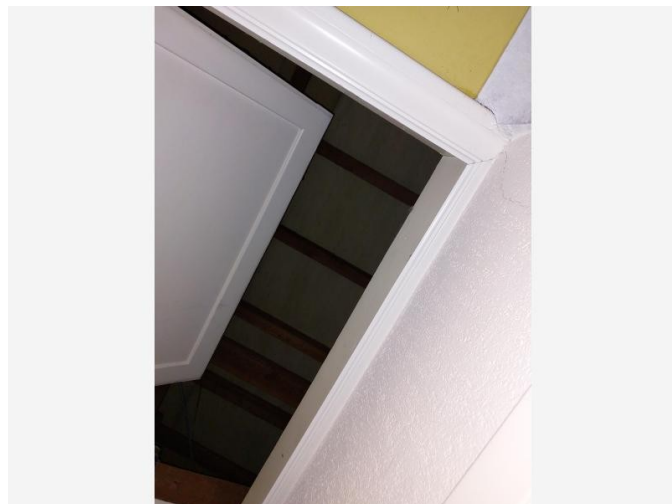
Het asbestmateriaal valt onder de mijlpaal van 2040.

Eindbeoordeling materiaalrisico	Zeer laag materiaalrisico en/of zeer lage kans op vezelvrijgave
---------------------------------	---

Gebondenheid	Categorie 1: hechtgebonden in oorsprong
Asbestsoort (vezeltype)	Alleen chrysotiel
Asbestconcentratie	Laag (< 50%)
Afschermingsgraad van het gehele materiaal	Geheel of deels (ook) vrij aan de binnenlucht
Toestand van het materiaal	Onbeschadigd, niet verweerd

Beschrijving	onderdak woning
Omgeving	Binnen
Primaire drager	Schuin dak
Asbestmateriaal	Plaat, paneel, tablet - Type Menuiserie
Bindmiddel van asbestmateriaal	Cement
Gebondenheid op basis van bindmiddel	Hecht
Hoeveelheid (oppervlakte - dikte - aantal)	• 205,00 m ² - 1,00 cm - 1 stuk
Totaal volume	2,05 m ³
Eenvoudig bereikbaar	Ja
Bevestigingswijze	• Onbekend

Zorgvuldig beheren

- Zorg voor een veilig beheer. Vermijd het beschadigen van het asbestmateriaal. Controleer de toestand jaarlijks op wijzigingen.

- Eenvoudige handelingen: mag via doe-het-zelf of door werknemer(s) met opleidingsattest eenvoudige handelingen
Verwijderen zonder te breken of te beschadigen, verpakken in asbestafvalzakken en wegbrengen naar containerpark
- Eenvoudige handelingen: enkel door erkend asbestverwijderaar
Verwijderen zonder te breken of te beschadigen, verpakken in asbestafvalzakken en wegbrengen naar containerpark

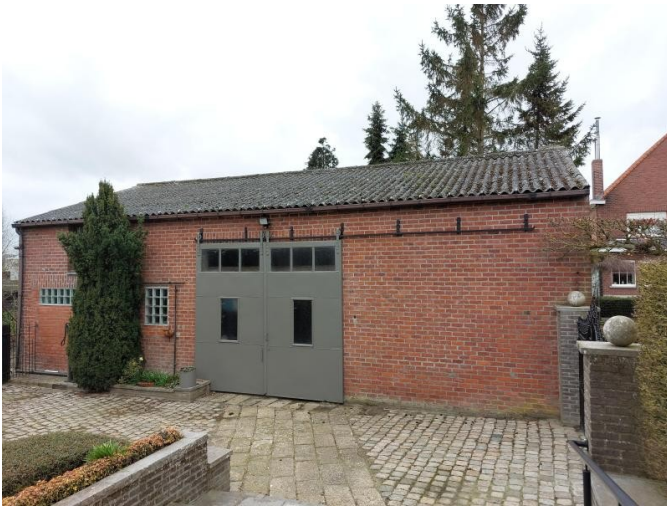
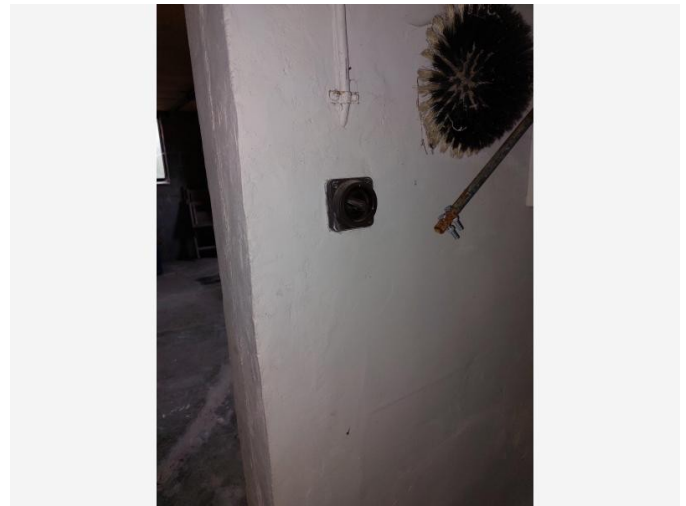
Het asbestmateriaal valt onder de mijlpaal van 2040.

Eindbeoordeling materiaalrisico	Laag materiaalrisico en/of verlaagde kans op vezelvrijgave
---------------------------------	--

Gebondenheid	Categorie 1: hechtgebonden in oorsprong
Asbestsoort (vezeltype)	Alleen chrysotiel
Asbestconcentratie	Laag (< 50%)
Afschermingsgraad van het gehele materiaal	Geheel of deels (ook) vrij aan binnenluchtstromen
Toestand van het materiaal	Onbeschadigd, niet verweerd

Beschrijving	Bakeliet schakelaars en overige
Omgeving	Binnen
Primaire drager	Binnenwand
Asbestmateriaal	Plaat, paneel, tablet - Type Bakeliet
Bindmiddel van asbestmateriaal	Kunststof of -hars
Gebondenheid op basis van bindmiddel	Hecht
Hoeveelheid (oppervlakte - dikte - aantal)	• 0,20 m ² - 10,00 cm - 3 stuks
Totaal volume	0,06 m ³
Eenvoudig bereikbaar	Ja
Bevestigingswijze	• Onbekend
Identificatiemethode	Vaststelling zonder monsternamen

Zorgvuldig beheren

- Zorg voor een veilig beheer. Vermijd het beschadigen van het asbestmateriaal. Controleer de toestand jaarlijks op wijzigingen.

- Eenvoudige handelingen: mag via doe-het-zelf of door werknemer(s) met opleidingsattest eenvoudige handelingen
Verwijderen zonder te breken of te beschadigen, verpakken in asbestafvalzakken en wegbrengen naar containerpark

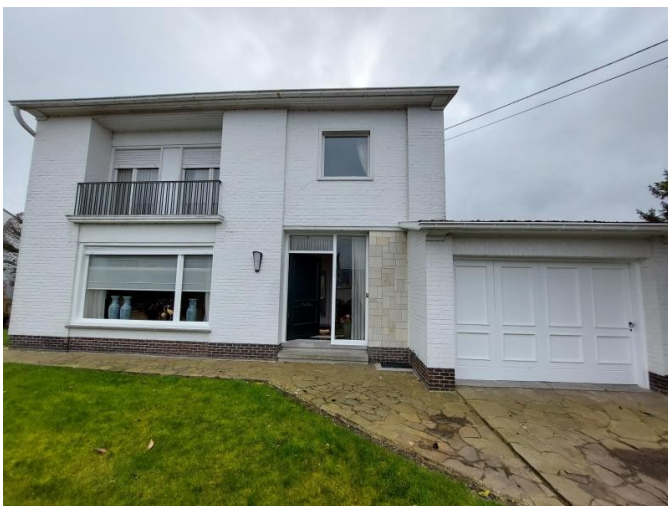
Situeringfoto

Permanente beperking

Reden: Het te onderzoeken materiaal situeert zich hoger dan 3,50 m te rekenen vanaf een veilige ondergrond

Uitleg van de asbestdeskundige: Dak hoger dan 3M50

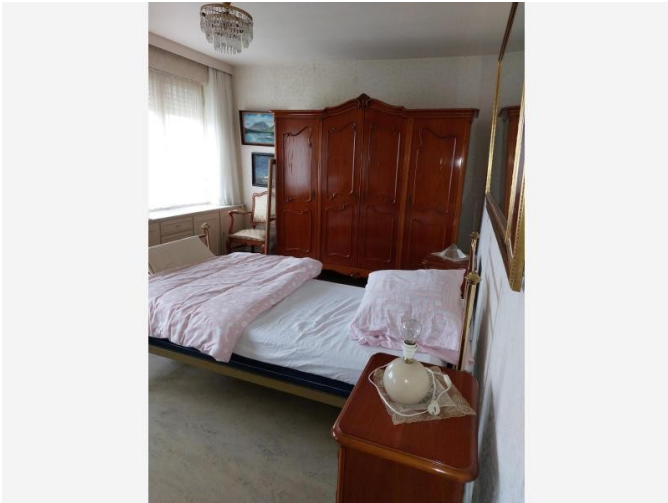
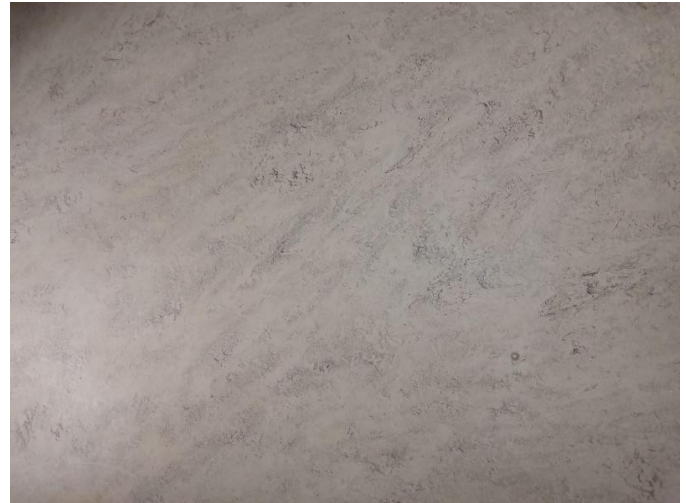
Fiche 6: vloerzeil bovenverdieping

Geen asbest

Beschrijving	vloerzeil bovenverdieping
Omgeving	Binnen
Identificatiemethode	Vaststelling zonder monsternamen
Destructieve handeling voor identificatie	Nee

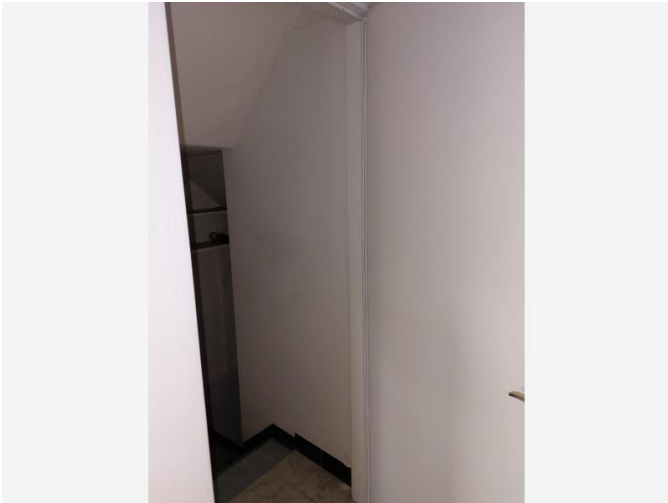
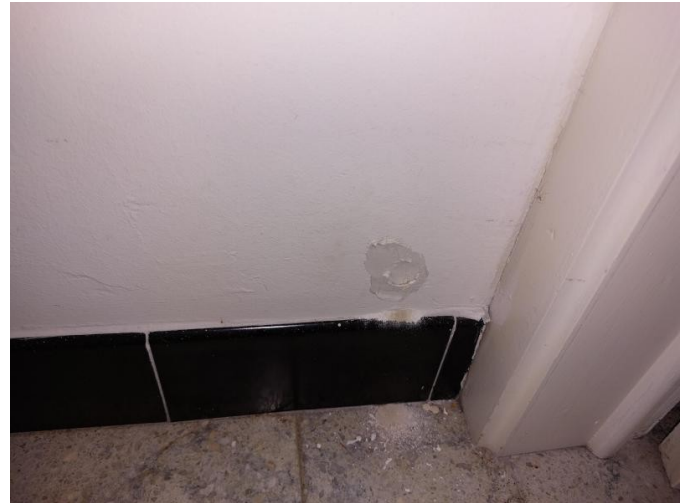
Fiche 7: muur-en plafondpleister

Geen asbest

#	Type	Referentie	Resultaat
7.1	Mengmonster	2322427-01	Geen asbest

Bindmiddel van materiaal	Gips - kalk
Gebondenheid op basis van bindmiddel	Niet-hechtgebonden
Hoeveelheid (oppervlakte - dikte - aantal)	• 306,50 m ² - 1,00 cm - 1 stuk
Totaal volume	3,065 m ³
Identificatiemethode	Vaststelling met monstername
Destructieve handeling voor identificatie	Nee
