Asbestinventarisatetest

Gentse Steenweg 141, 9990 Maldegem

Attestnummer : 20230909-000059.000

Uitgegeven op : 09.09.2023

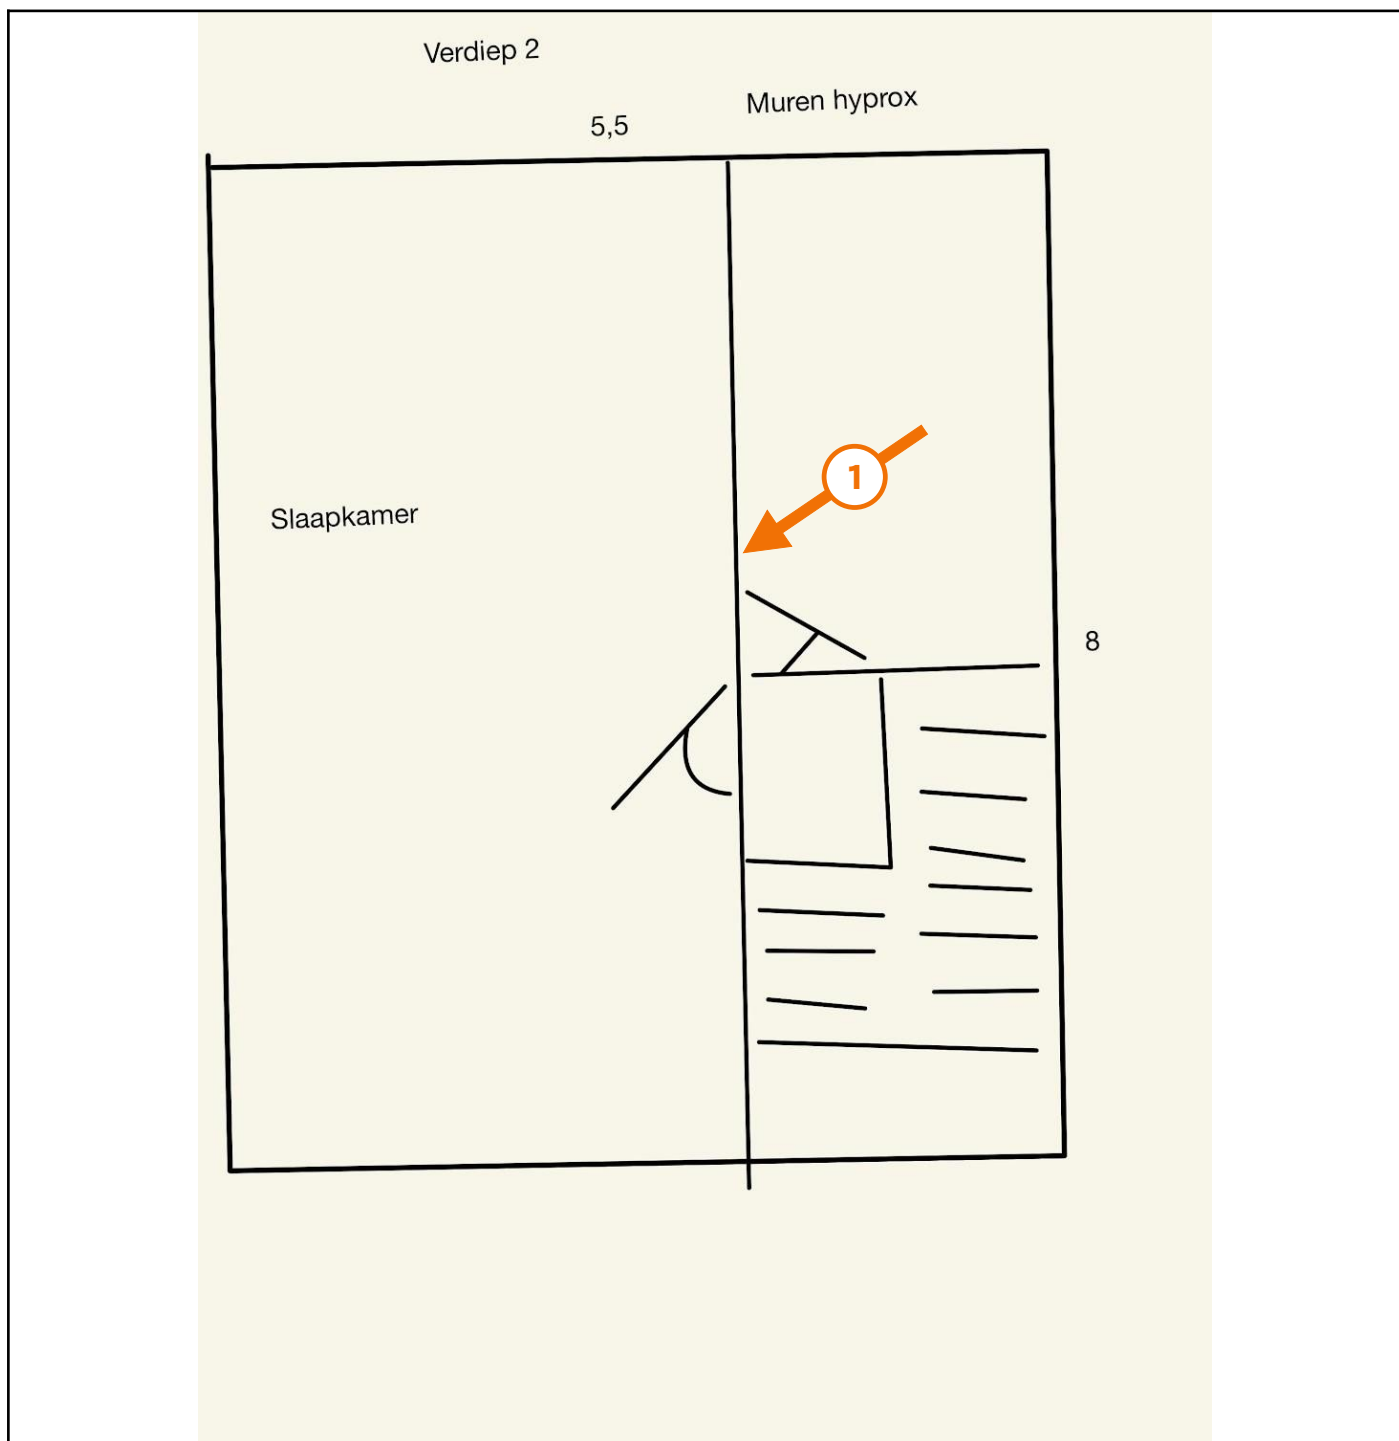
Plan 1.1: Verdiep 2

Beschrijving	Type	Actie
1. Schakelaar	Asbestmateriaal	Verwijderen

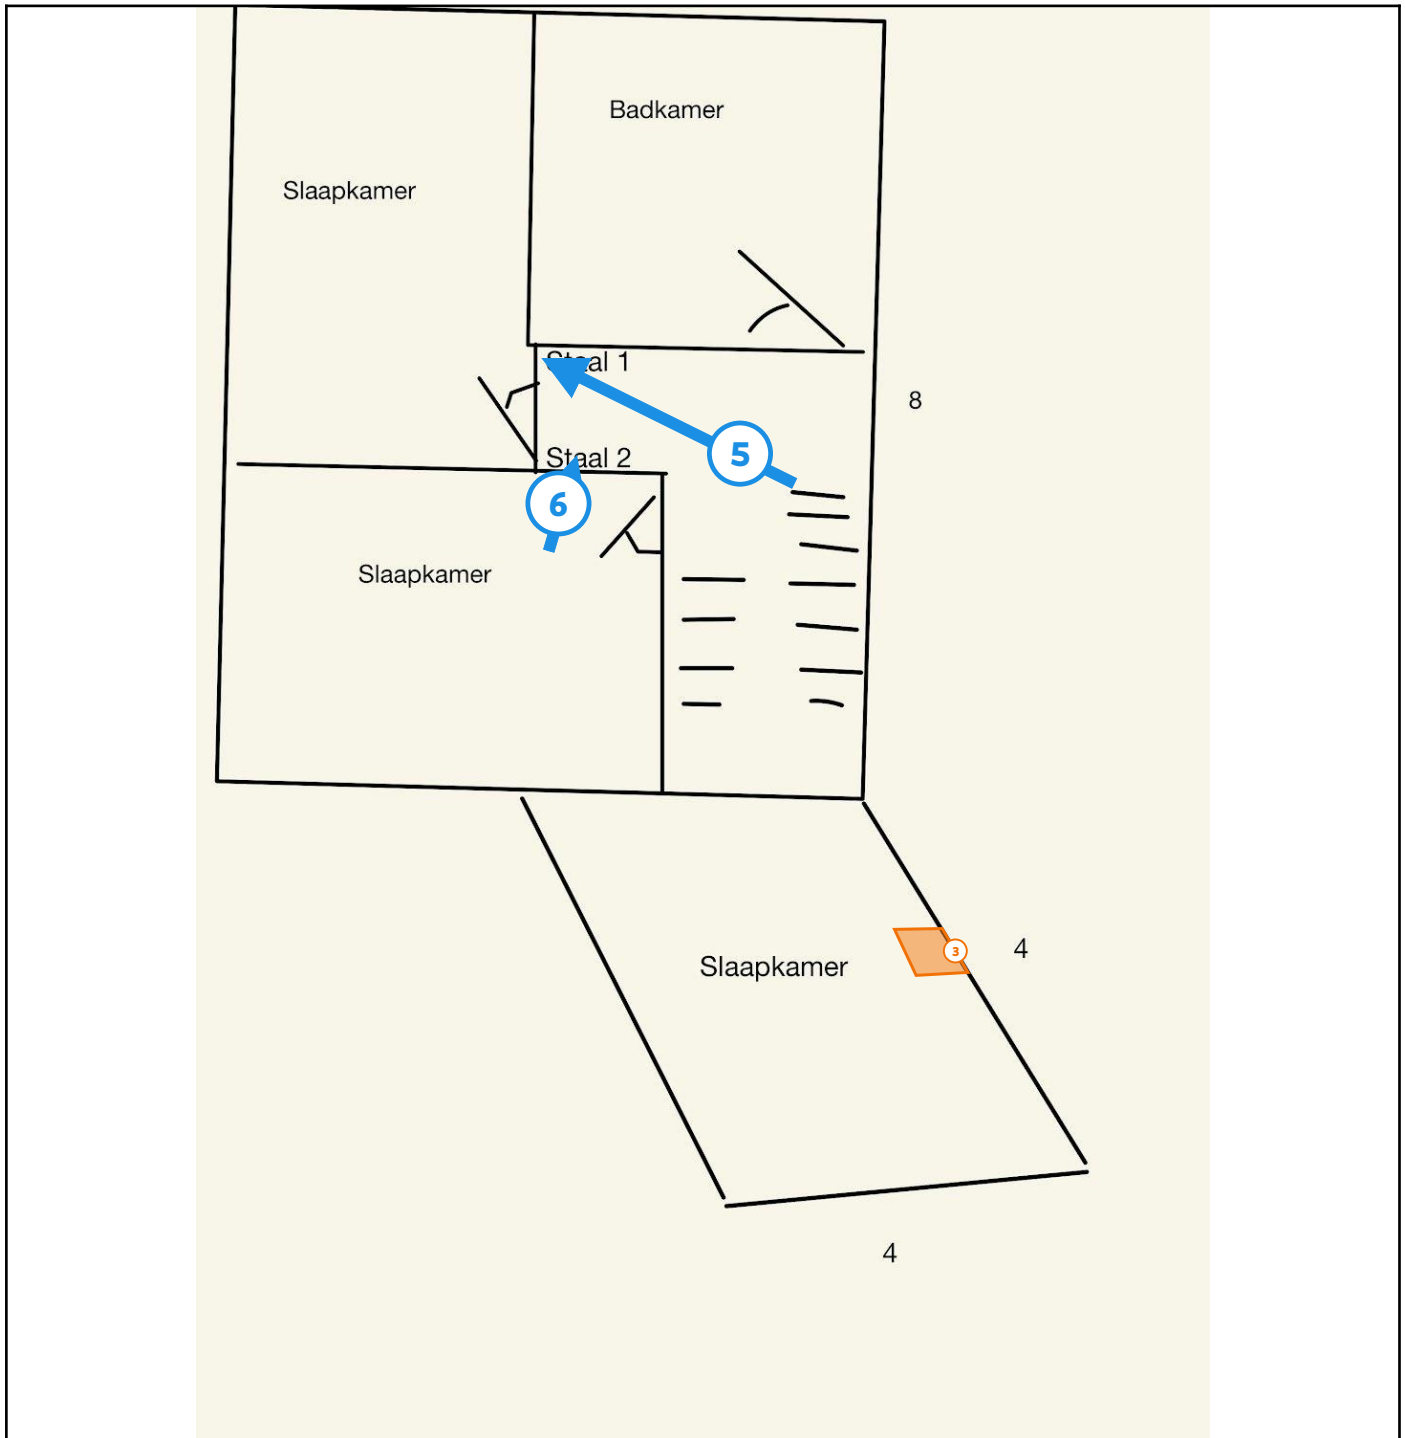
Plan 1.2: Verdiep 1

Beschrijving	Type	Actie
3. Rookafvoer op dak	Asbestmateriaal	Verwijderen
5. Pleisterwerk plafond	Geen asbest	-

6. Pleisterwerk muren	Geen asbest	-
-----------------------	-------------	---

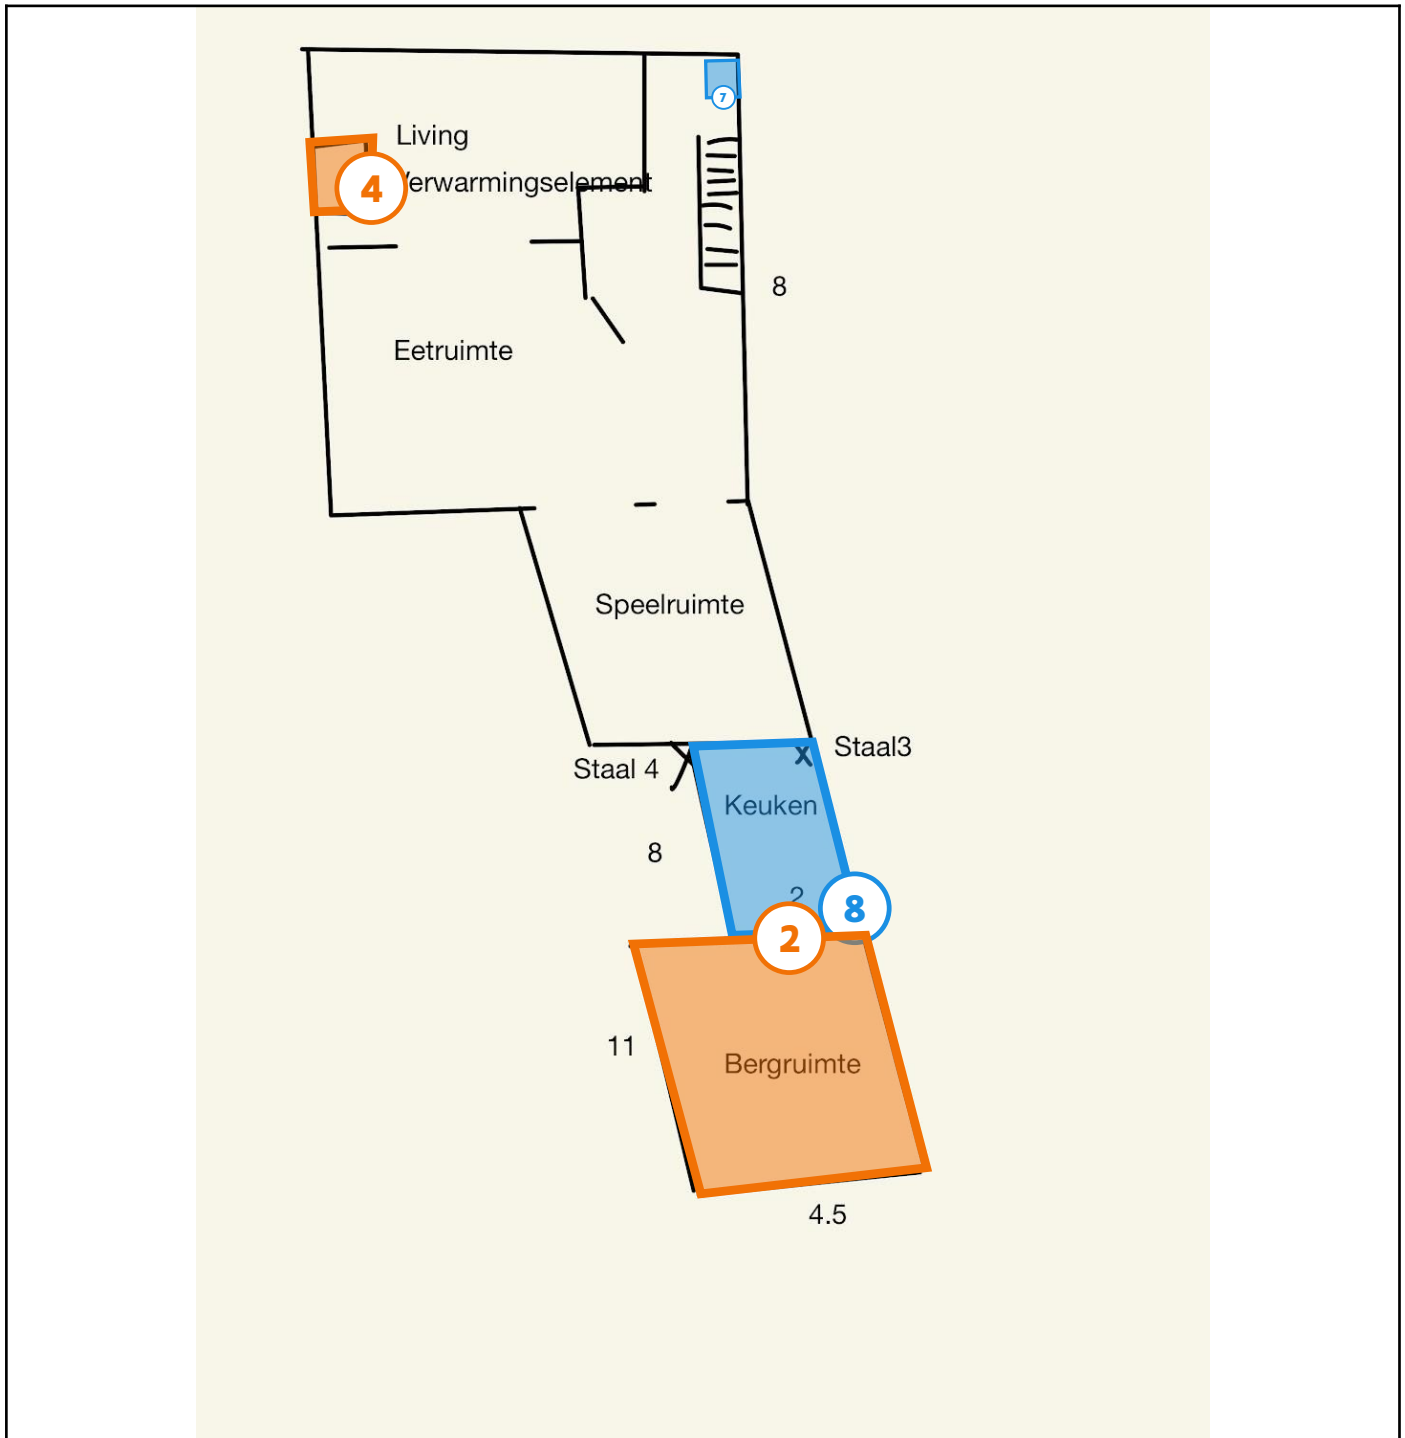
Plan 1.3: Gelijksvloers

Beschrijving	Type	Actie
2. Golfplaten	Asbestmateriaal	Verwijderen
4. Verwarmingselement	Asbestmateriaal	Verwijderen

7. Electriciteitskast	Geen asbest	-
8. Onderdak	Geen asbest	-

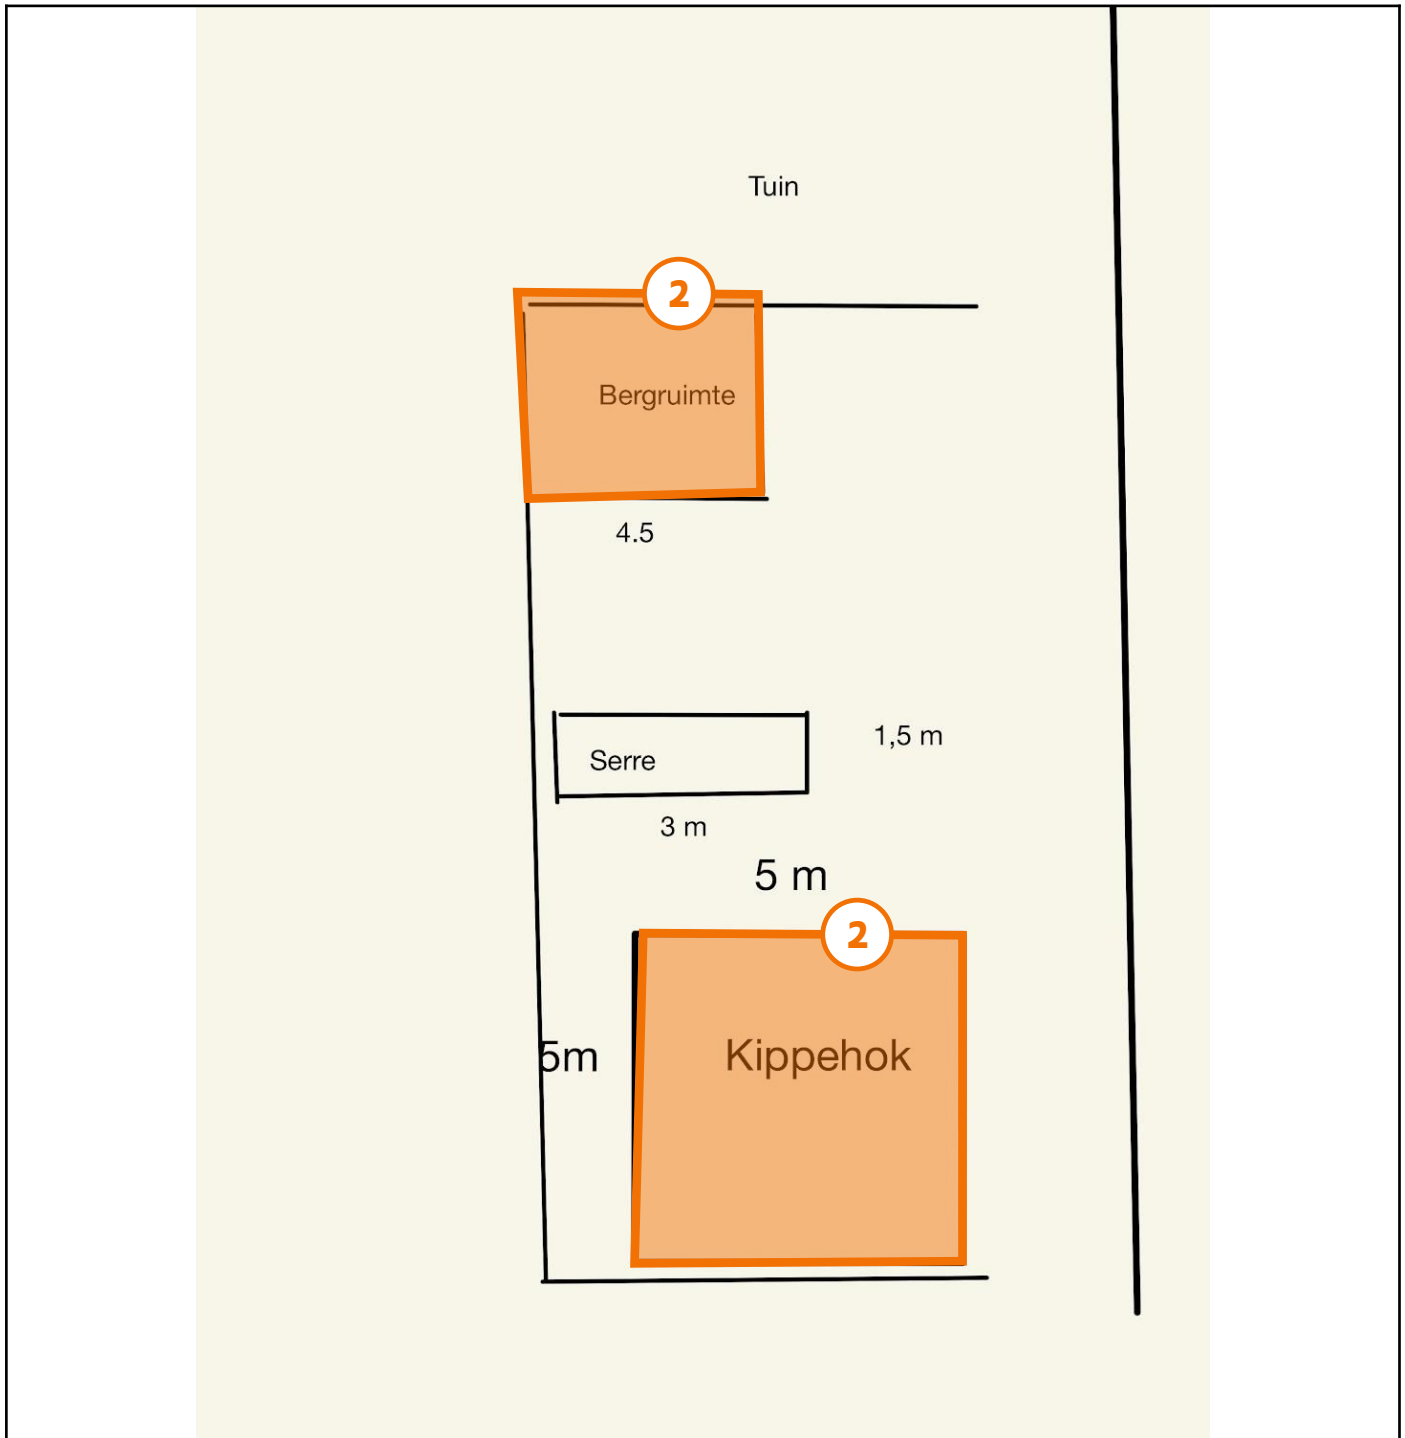
Plan 1.4: Tuin

Beschrijving	Type	Actie
2. Golfplaten	Asbestmateriaal	Verwijderen

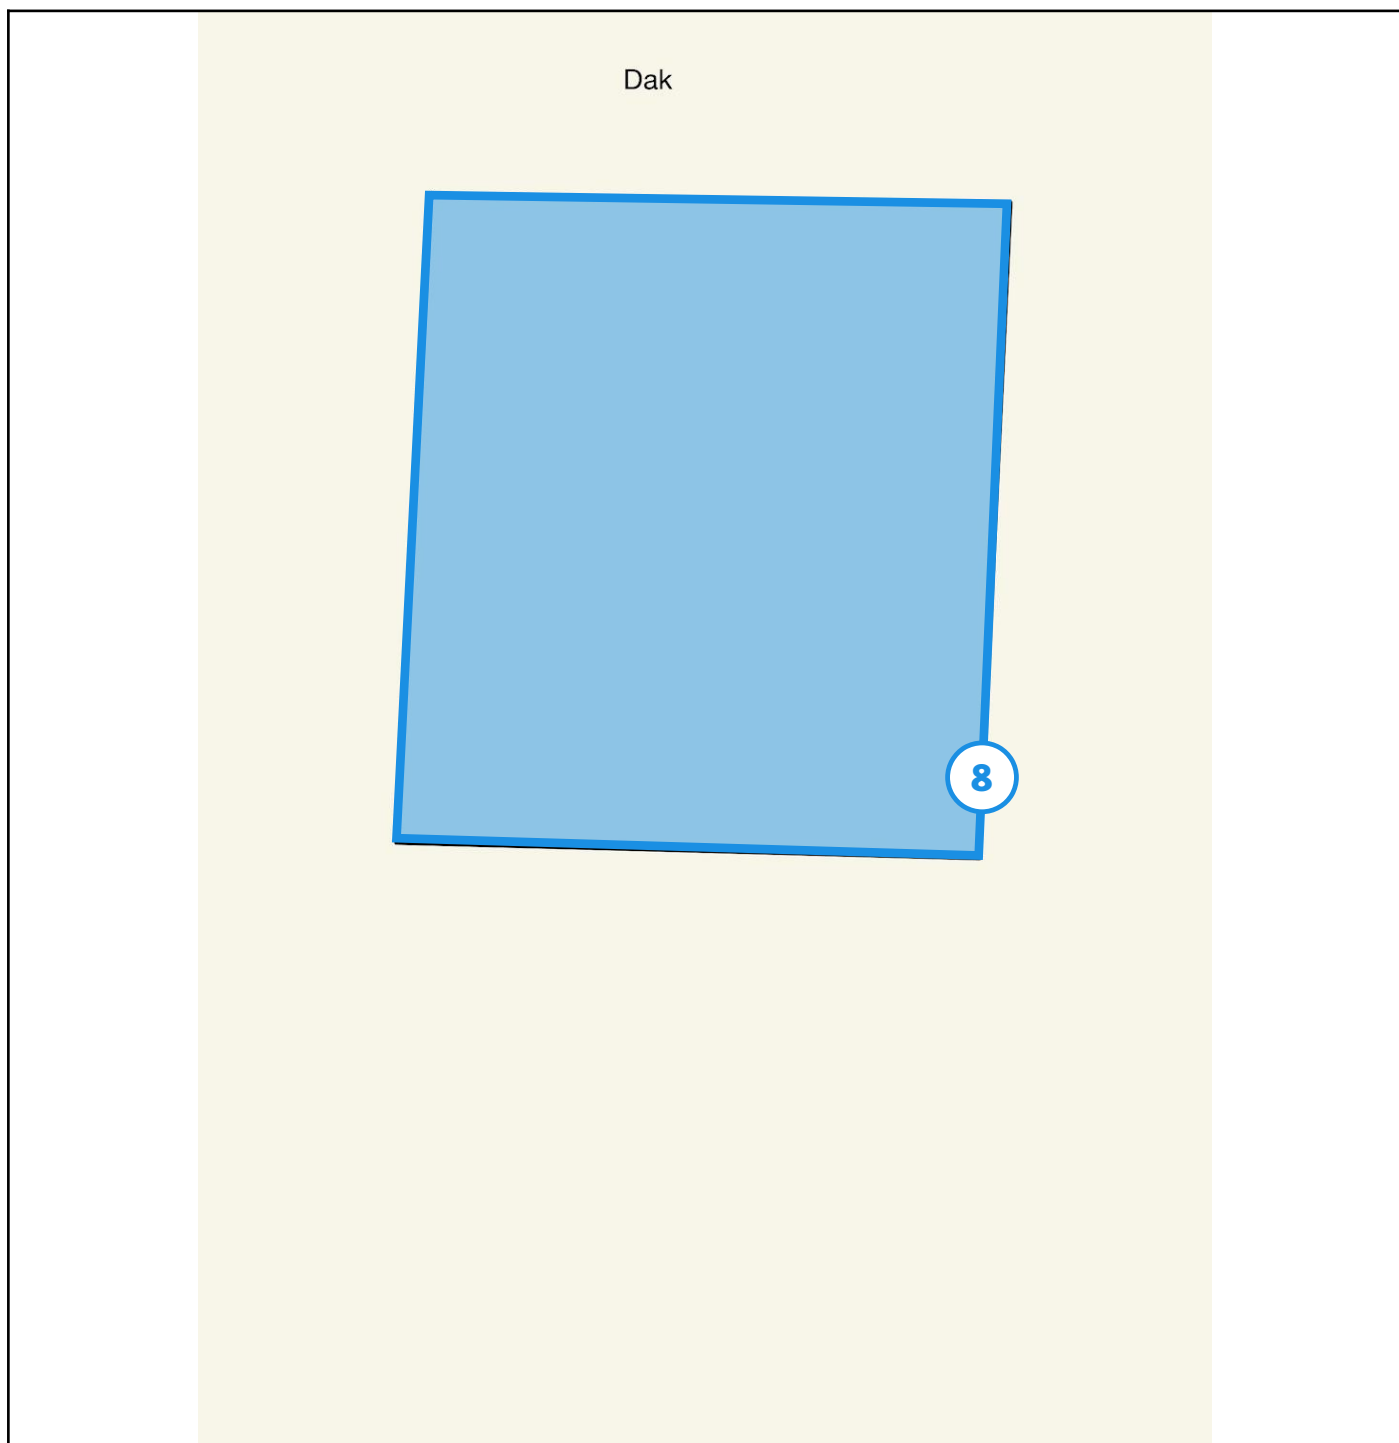
Plan 1.5: Dak Hoofdgebouw

Beschrijving	Type	Actie
8. Onderdak	Geen asbest	-

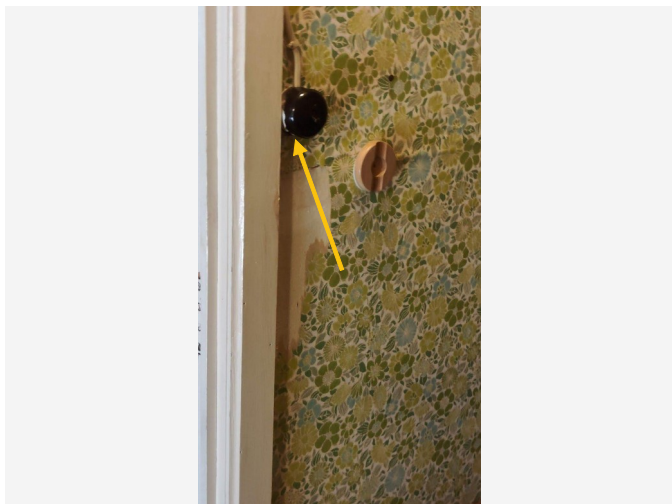
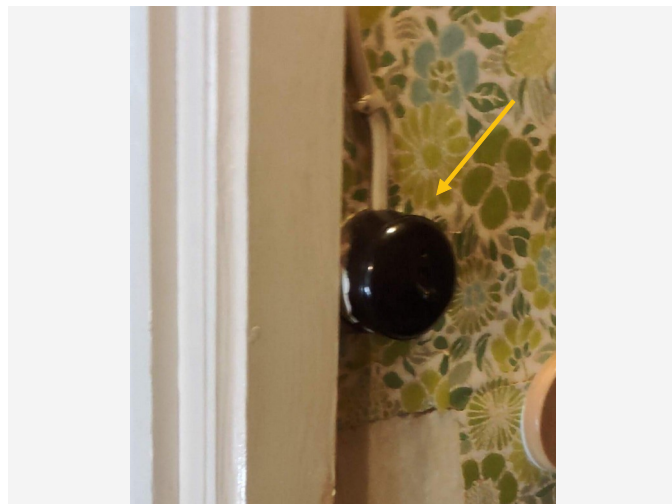
Het asbestmateriaal valt onder de mijlpaal van 2040.

Eindbeoordeling materiaalrisico	Verhoogd materiaalrisico en/of verhoogde kans op vezelvrijgave
---------------------------------	--

Gebondenheid	Categorie 1: hechtgebonden in oorsprong
Asbestsoort (vezeltype)	Crocidoliet aanwezig
Asbestconcentratie	Laag (< 50%)
Afschermingsgraad van het gehele materiaal	Geheel of deels (ook) vrij aan binnenluchtstromen
Toestand van het materiaal	Licht beschadigd, licht verweerd. Intact materiaal type Pical – asbestboard of categorie III 'gebondenheid'

Beschrijving	Schakelaar
Omgeving	Binnen
Primaire drager	Communicatie en elektrische infrastructuur en uitrusting
Asbestmateriaal	Plaat, paneel, tablet - Type Bakeliet
Bindmiddel van asbestmateriaal	Kunststof of -hars
Gebondenheid op basis van bindmiddel	Hecht
Hoeveelheid (oppervlakte - dikte - aantal)	• 0,01 m ² - 0,50 cm - 1 stuk
Totaal volume	< 0,001 m ³
Eenvoudig bereikbaar	Ja
Bevestigingswijze	• Geschroefd
Identificatiemethode	Vaststelling zonder monsternamen

Verwijderen

- Zorg voor een veilig beheer. Vermijd het beschadigen van het asbestmateriaal. Controleer de toestand jaarlijks op wijzigingen.

- Eenvoudige handelingen: mag via doe-het-zelf of door werknemer(s) met opleidingsattest eenvoudige handelingen
Als het voorzichtig losgemaakt wordt zal de grens van $0.01/\text{cm}^3$ niet overschreden worden.

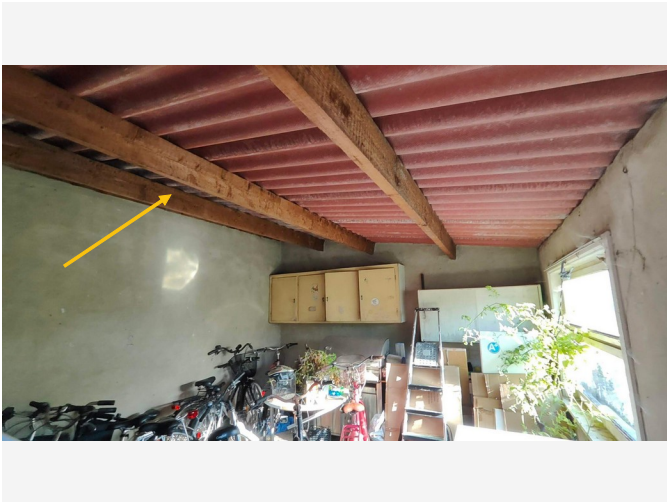
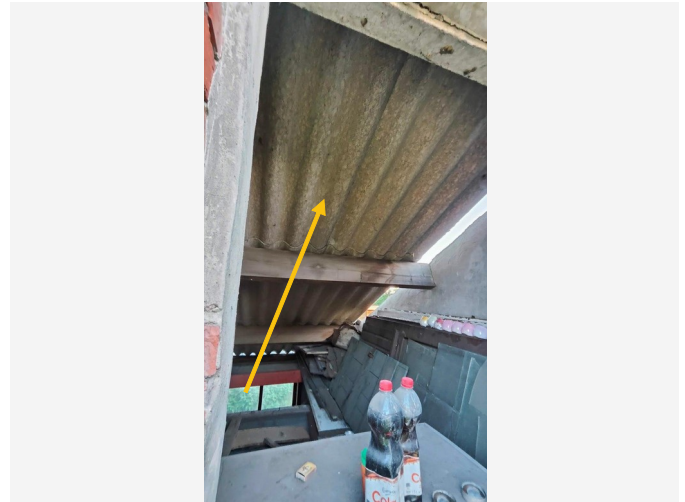
Het asbestmateriaal valt onder de mijlpaal van 2034.

Eindbeoordeling materiaalrisico	Verhoogd materiaalrisico en/of verhoogde kans op vezelvrijgave
---------------------------------	--

Gebondenheid	Categorie 1: hechtgebonden in oorsprong
Asbestsoort (vezeltype)	Crocidoliet aanwezig
Asbestconcentratie	Laag (< 50%)
Afschermingsgraad van het gehele materiaal	Geheel of deels (ook) vrij aan binnenluchtstromen
Toestand van het materiaal	Licht beschadigd, licht verweerd. Intact materiaal type Pical – asbestboard of categorie III 'gebondenheid'

Beschrijving	Golfplaten
Omgeving	Grenst aan binnen- en buitenlucht
Primaire drager	Schuin dak
Asbestmateriaal	Dak- en gevelbekleding - Golfplaat
Bindmiddel van asbestmateriaal	Cement
Gebondenheid op basis van bindmiddel	Hecht
Hoeveelheid (oppervlakte - aantal)	• 75,00 m ² - 1 stuk
Totale oppervlakte	75,00 m ²
Eenvoudig bereikbaar	Ja
Bevestigingswijze	• Geschroefd
Identificatiemethode	Vaststelling zonder monsternamen

Verwijderen

- Zorg voor een veilig beheer. Vermijd het beschadigen van het asbestmateriaal. Controleer de toestand jaarlijks op wijzigingen.

- Eenvoudige handelingen: enkel door erkend asbestverwijderaar
Kunnen verwijderd worden zonder dat de grens van $0.01/\text{cm}^3$ overschreden wordt.

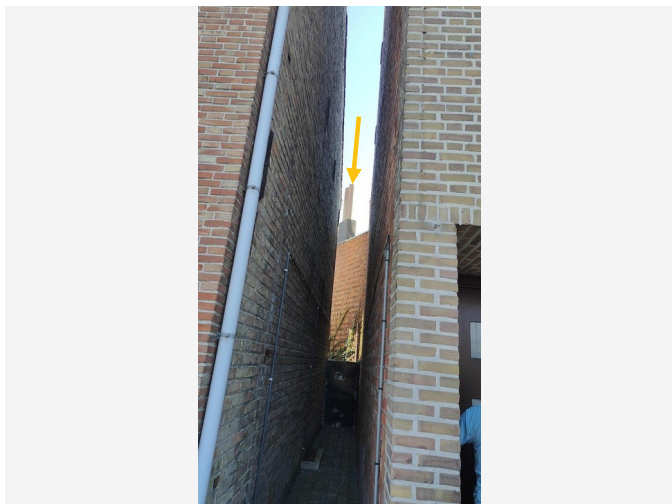
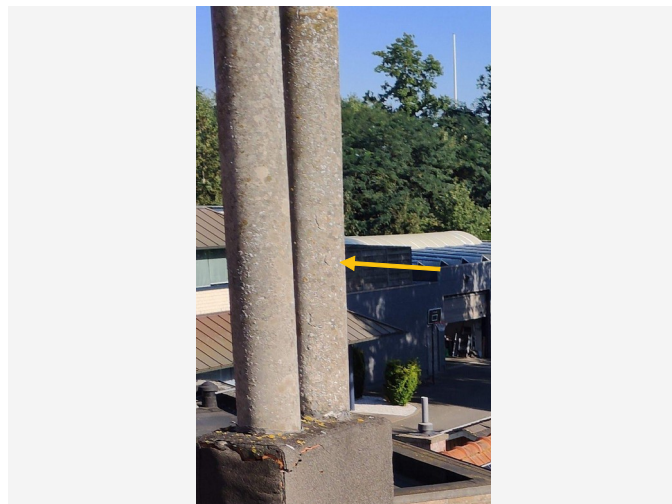
Het asbestmateriaal valt onder de mijlpaal van 2034.

Eindbeoordeling materiaalrisico	Verhoogd materiaalrisico en/of verhoogde kans op vezelvrijgave
---------------------------------	--

Gebondenheid	Categorie 1: hechtgebonden in oorsprong
Asbestsoort (vezeltype)	Crocidoliet aanwezig
Asbestconcentratie	Laag (< 50%)
Afschermingsgraad van het gehele materiaal	Geheel of deels vrij aan de buitenlucht
Toestand van het materiaal	Matig beschadigd, matig verweerd

Beschrijving	Rookafvoer op dak
Omgeving	Buiten
Primaire drager	HVAC infrastructuur en uitrusting
Asbestmateriaal	Rookgaskanaal
Bindmiddel van asbestmateriaal	Cement
Gebondenheid op basis van bindmiddel	Hecht
Hoeveelheid (lengte - omtrek - dikte - aantal)	<ul style="list-style-type: none">• 2,00 m - 30,00 cm - 2,00 cm - 2 stuks
Totaal volume	0,024 m ³
Eenvoudig bereikbaar	Ja
Bevestigingswijze	<ul style="list-style-type: none">• Verlijmd, ingegoten, versmeerd
Identificatiemethode	Vaststelling zonder monsternamen

Verwijderen

- Zorg voor een veilig beheer en verwijder dit asbestmateriaal wanneer het bij werken eenvoudig bereikbaar wordt. Controleer de toestand jaarlijks op wijzigingen.

- Eenvoudige handelingen: mag via doe-het-zelf of door werknemer(s) met opleidingsattest eenvoudige handelingen
Kunnen verwijderd zonder dat de grens van $0.01/\text{cm}^3$ overschreden wordt als de buizen niet gebroken worden.

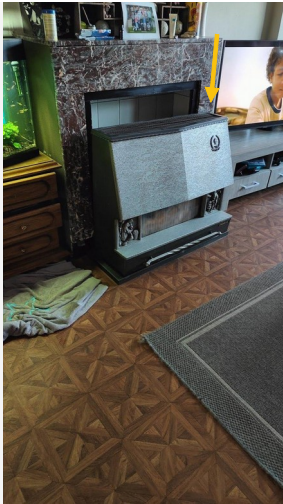
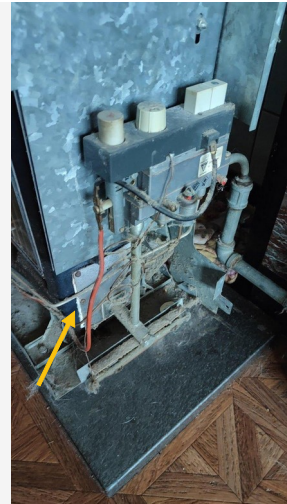
Het asbestmateriaal valt onder de mijlpaal van 2034.

Eindbeoordeling materiaalrisico	Laag materiaalrisico en/of verlaagde kans op vezelvrijgave
---------------------------------	--

Gebondenheid	Categorie 2: niet-hechtgebonden met matrix
Asbestsoort (vezeltype)	Alleen chrysotiel
Asbestconcentratie	Hoog ($\geq 50\%$)
Afschermingsgraad van het gehele materiaal	Enkel randen niet afgeschermd maar geen contact met binnenluchtstromen
Toestand van het materiaal	Licht beschadigd, licht verweerd. Intact materiaal type Pical – asbestboard of categorie III 'gebondenheid'

Beschrijving	Verwarmingselement
Omgeving	Binnen
Primaire drager	HVAC infrastructuur en uitrusting
Asbestmateriaal	Pakking, dichting
Bindmiddel van asbestmateriaal	Karton - papier - viltachtig
Gebondenheid op basis van bindmiddel	Niet-hechtgebonden
Hoeveelheid (gewicht - aantal)	<ul style="list-style-type: none">0,01 kg - 1 stuk
Totaal gewicht	0,01 kg
Eenvoudig bereikbaar	Ja
Bevestigingswijze	<ul style="list-style-type: none">Geklemd

Verwijderen

- Zorg voor een veilig beheer en verwijder dit asbestmateriaal wanneer het bij werken eenvoudig bereikbaar wordt. Controleer de toestand jaarlijks op wijzigingen.

- Eenvoudige handelingen: mag via doe-het-zelf of door werknemer(s) met opleidingsattest eenvoudige handelingen
Kan verwijderd worden zonder dat de grens van $0.01/\text{cm}^3$ overschreden wordt.

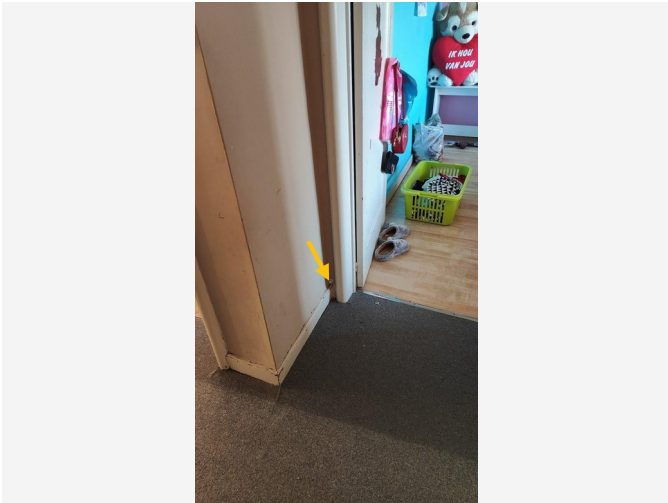
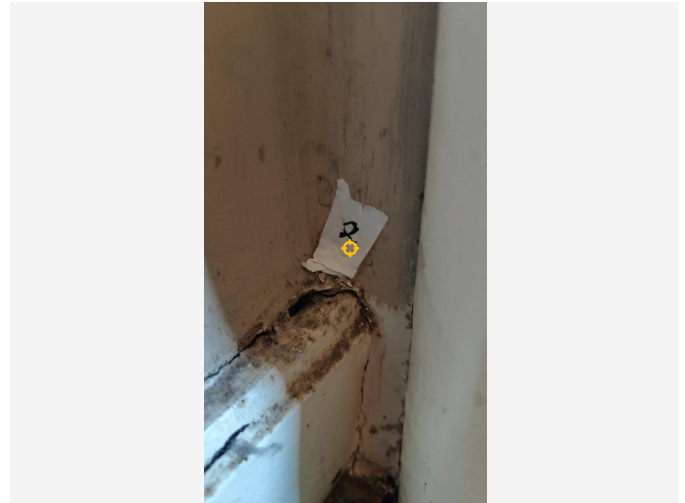
Fiche 6: Pleisterwerk muren

Geen asbest

#	Type	Referentie	Resultaat
6.1	Mengmonster	2-4	Geen asbest

Beschrijving	Pleisterwerk muren
Omgeving	Binnen
Primaire drager	Binnenwand
Bindmiddel van materiaal	Gips - kalk

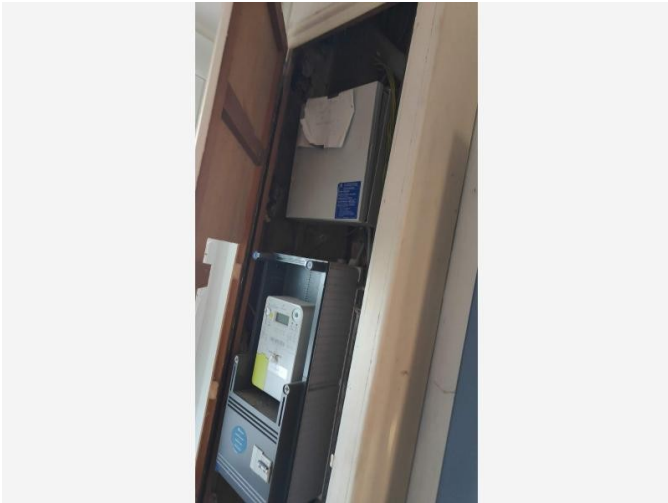
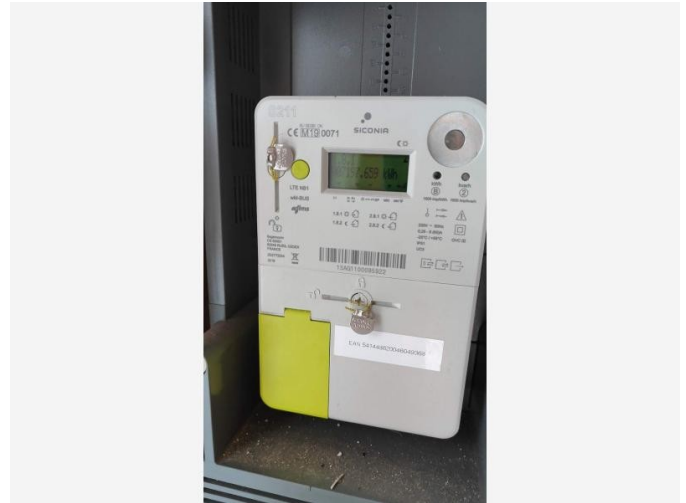
Fiche 7: Electriciteitskast

Geen asbest

Beschrijving	Electriciteitskast
Omgeving	Binnen
Identificatiemethode	Vaststelling zonder monsternamen

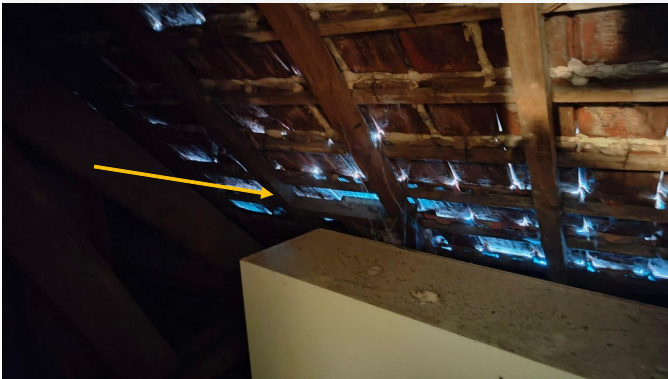
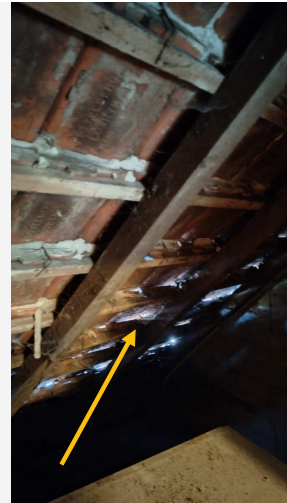
Fiche 8: Onderdak

Geen asbest

Beschrijving	Onderdak
Omgeving	Binnen
Identificatiemethode	Vaststelling zonder monsternamen
Destructieve handeling voor identificatie	Nee
Opmerking	Er is geen onderdak
