Asbestinventarisatetest

31017D0219/00L000

Attestnummer : 20231125-000120.000

Uitgegeven op : 25.11.2023

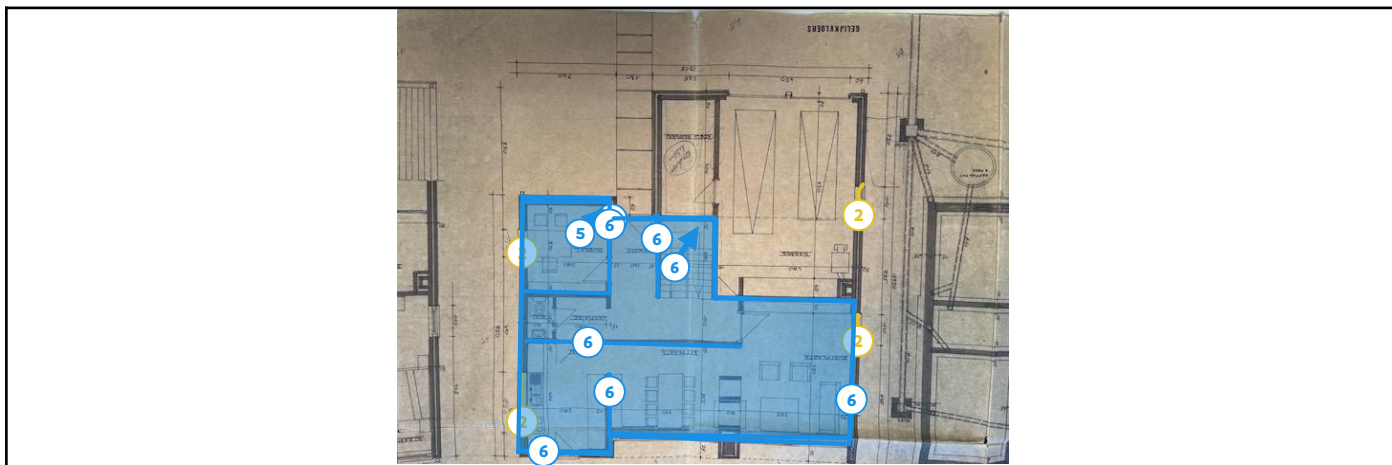
Plan 1.1: gelijkvloers

Beschrijving	Type	Actie
2. raamdorpel	Asbestmateriaal	Zorgvuldig beheren
5. pleister plafond	Geen asbest	-
6. pleister wand	Geen asbest	-

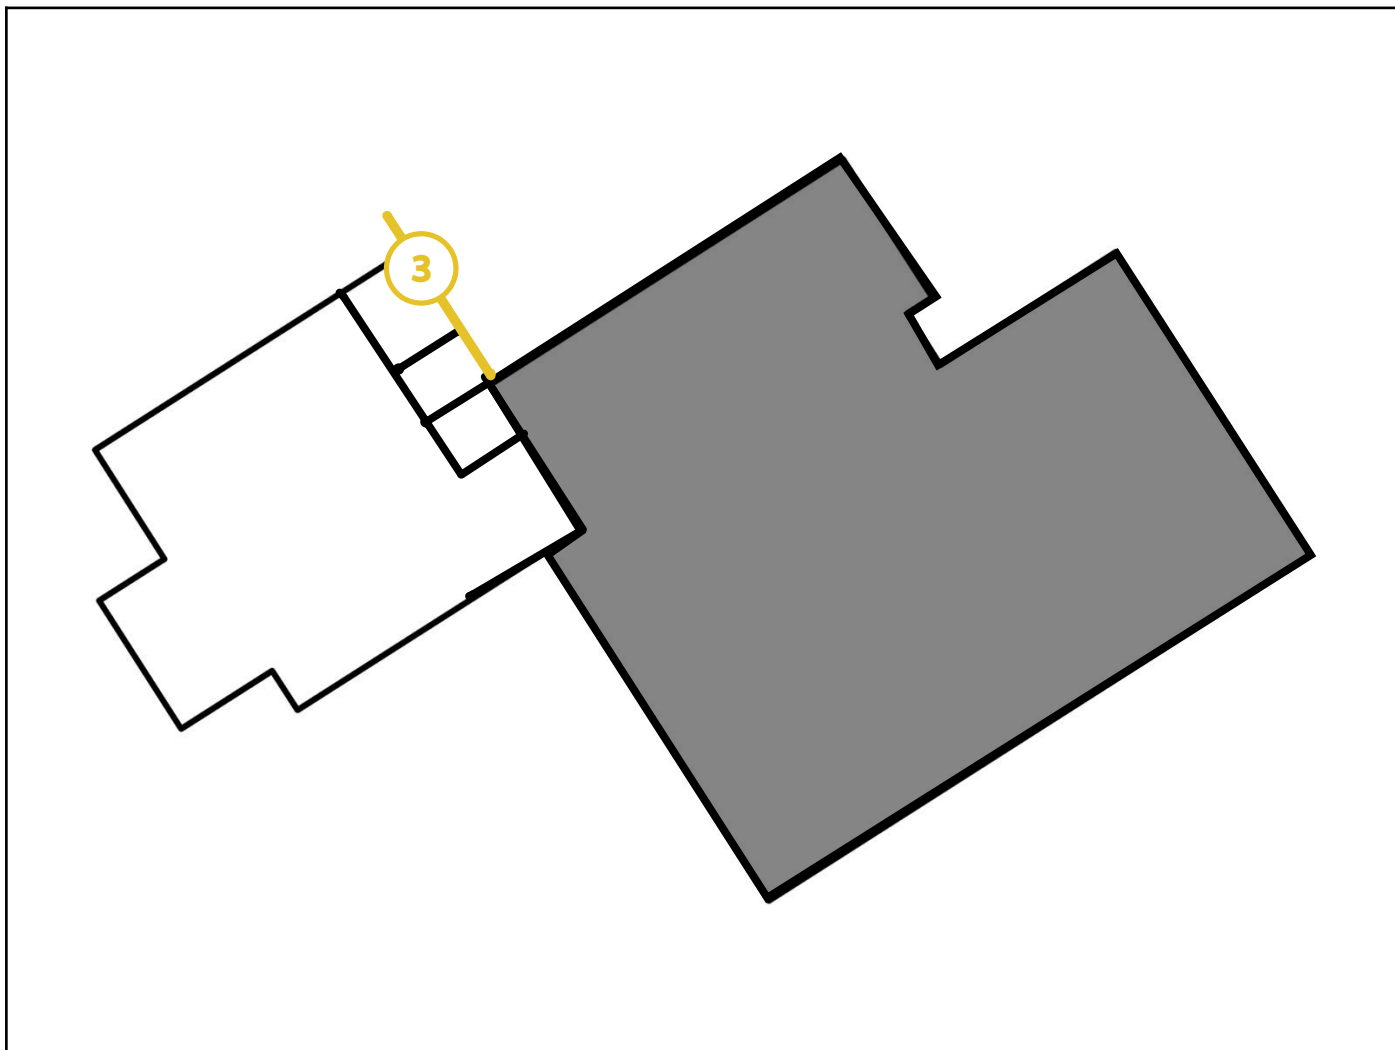
Plan 1.2: veranda

Beschrijving	Type	Actie
3. deksteen	Asbestmateriaal	Zorgvuldig beheren

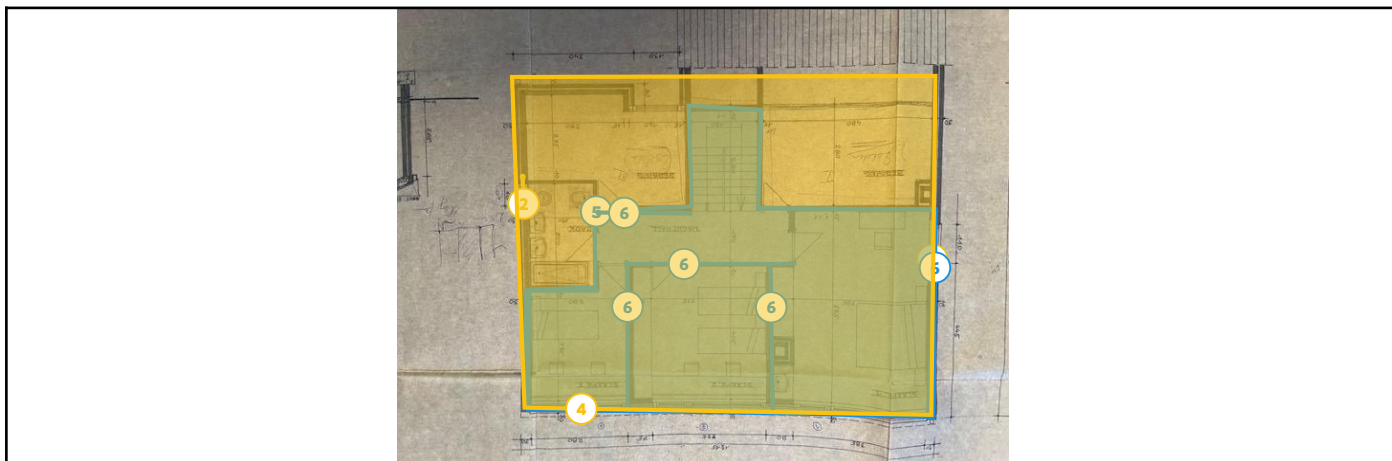
Plan 1.3: verdiep 1

Beschrijving	Type	Actie
2. raamdorpel	Asbestmateriaal	Zorgvuldig beheren
4. nieuw dak	Uitsluiting	-
5. pleister plafond	Geen asbest	-
6. pleister wand	Geen asbest	-

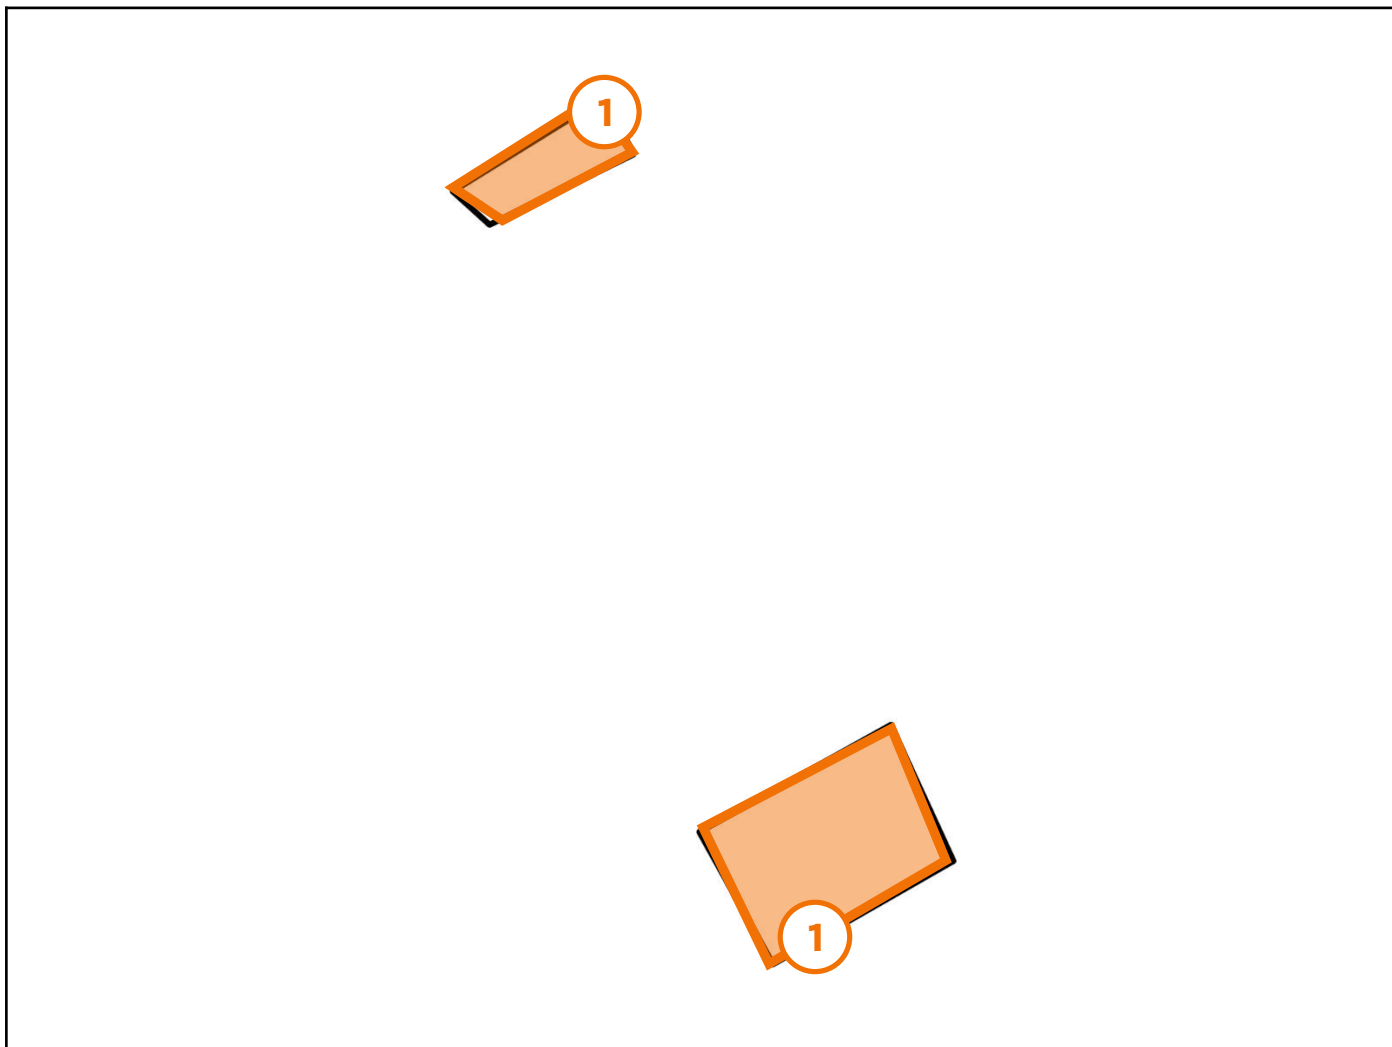
Plan 2.1: Constructie plan

Beschrijving	Type	Actie
1. golfplaat	Asbestmateriaal	Verwijderen

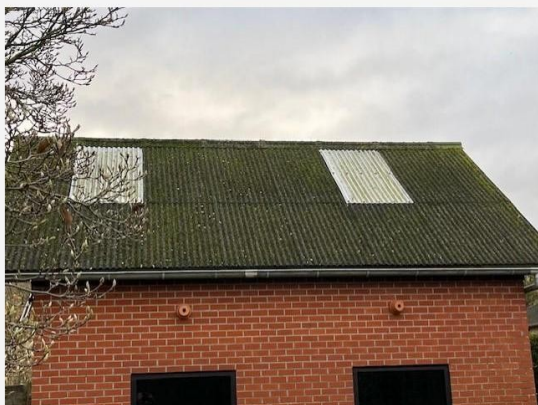
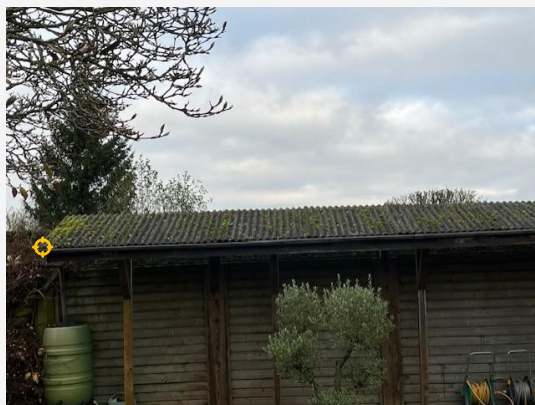
Het asbestmateriaal valt onder de mijlpaal van 2034.

Verwijderen

Eindbeoordeling materiaalrisico	Laag materiaalrisico en/of verlaagde kans op vezelvrijgave
---------------------------------	------------------------------------------------------------

Gebondenheid	Categorie 1: hechtgebonden in oorsprong
Asbestsoort (vezeltype)	Alleen chrysotiel
Asbestconcentratie	Laag (< 50%)
Afschermingsgraad van het gehele materiaal	Geheel of deels vrij aan de buitenlucht
Toestand van het materiaal	Licht beschadigd, licht verweerd. Intact materiaal type Pical – asbestboard of categorie III 'gebondenheid'

#	Type	Referentie	Resultaat
1.1	Puntmonster	2	Chrysotiel

Beschrijving	golfplaat
Omgeving	Buiten
Primaire drager	Schuin dak

Asbestmateriaal	Dak- en gevelbekleding - Golfplaat
Bindmiddel van asbestmateriaal	Cement
Gebondenheid op basis van bindmiddel	Hecht
Hoeveelheid (oppervlakte - aantal)	<ul style="list-style-type: none"> • 25,00 m² - 1 stuk
Totale oppervlakte	25,00 m ²
Eenvoudig bereikbaar	Ja
Bevestigingswijze	<ul style="list-style-type: none"> • Geschroefd
Identificatiemethode	Vaststelling met monstername
Destructieve handeling voor identificatie	Nee

- Zorg voor een veilig beheer. Vermijd het beschadigen van het asbestmateriaal. Controleer de toestand jaarlijks op wijzigingen.
- Hemelwater dat afspoelt van asbestcement daken of gevels kan asbestdeeltjes bevatten. Gebruik het enkel voor gesloten circuits (bv. spoelen toiletten). Reinig na het vervangen van het dak of de gevel de dakgoten en regenwaterput of -ton om asbesthoudend sediment of slib te verwijderen

- Eenvoudige handelingen: mag via doe-het-zelf of door werknemer(s) met opleidingsattest eenvoudige handelingen
Eenvoudig van de draagstructuur te verwijderen.
Gebruik minimale persoonlijke bescherming bij het verwijderen zoals het dragen van een ffp3 masker.
Verwijder de panelen in zijn geheel om vezelverspreiding te vermijden. Verpak dubbel bij transport
Informeer bij uw lokale overheid of ze geen doe het zelf asbestverwijderingspakketten aanbieden.

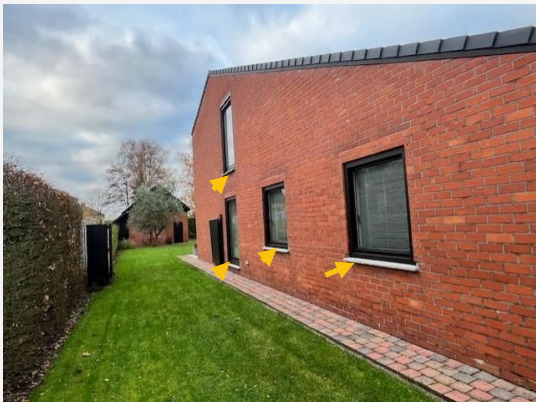
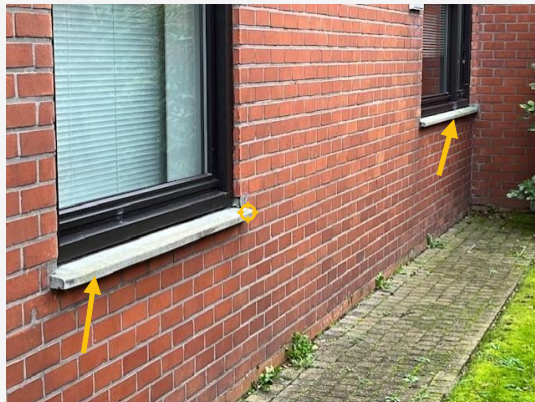
Het asbestmateriaal valt onder de mijlpaal van 2040.

Zorgvuldig beheren

Eindbeoordeling materiaalrisico	Zeer laag materiaalrisico en/of zeer lage kans op vezelvrijgave
---------------------------------	-----------------------------------------------------------------

Gebondenheid	Categorie 1: hechtgebonden in oorsprong
Asbestsoort (vezeltype)	Alleen chrysotiel
Asbestconcentratie	Laag (< 50%)
Afschermingsgraad van het gehele materiaal	Geheel of deels vrij aan de buitenlucht
Toestand van het materiaal	Onbeschadigd, niet verweerd

#	Type	Referentie	Resultaat
2.1	Puntmonster	1	Chrysotiel

Beschrijving	raamdorpel
Omgeving	Buiten
Primaire drager	Wandopening verticaal (raam, deur, ...)
Asbestmateriaal	Prefab - afwerking - Tegel
Bindmiddel van asbestmateriaal	Cement
Gebondenheid op basis van bindmiddel	Hecht
Hoeveelheid (oppervlakte - dikte - aantal)	• 5,00 m ² - 5,00 cm - 1 stuk
Totaal volume	0,25 m ³

Eenvoudig bereikbaar	Nee <ul style="list-style-type: none">• Verwijdering tast de bouwkundige integriteit aan.
Bevestigingswijze	<ul style="list-style-type: none">• Geklemd
Identificatiemethode	Vaststelling met monstername
Destructieve handeling voor identificatie	Nee

- Zorg voor een veilig beheer. Vermijd het beschadigen van het asbestmateriaal. Controleer de toestand jaarlijks op wijzigingen.

- Eenvoudige handelingen: mag via doe-het-zelf of door werknemer(s) met opleidingsattest eenvoudige handelingen
Makkelijk te verwijderen eens eenvoudig bereikbaar gemaakt.

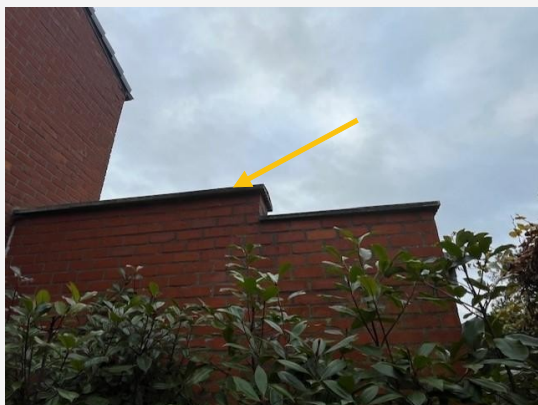
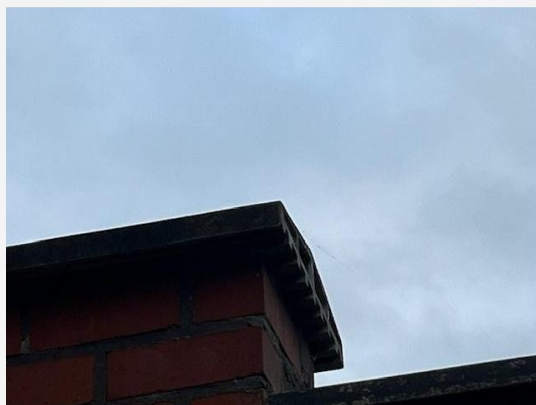
Het asbestmateriaal valt onder de mijlpaal van 2040.

Zorgvuldig beheren

Eindbeoordeling materiaalrisico	Laag materiaalrisico en/of verlaagde kans op vezelvrijgave
---------------------------------	------------------------------------------------------------

Gebondenheid	Categorie 1: hechtgebonden in oorsprong
Asbestsoort (vezeltype)	Alleen chrysotiel
Asbestconcentratie	Laag (< 50%)
Afschermingsgraad van het gehele materiaal	Geheel of deels vrij aan de buitenlucht
Toestand van het materiaal	Licht beschadigd, licht verweerd. Intact materiaal type Pical – asbestboard of categorie III 'gebondenheid'

Beschrijving	deksteen
Omgeving	Buiten
Primaire drager	Wand vrijstaand (scheidingsmuur, ...)
Asbestmateriaal	Deksteen, muurkap - Hol
Bindmiddel van asbestmateriaal	Cement
Gebondenheid op basis van bindmiddel	Hecht
Hoeveelheid (oppervlakte - dikte - aantal)	• 2,00 m ² - 5,00 cm - 1 stuk
Totaal volume	0,10 m ³
Eenvoudig bereikbaar	Ja
Bevestigingswijze	• Verlijmd, ingegoten, versmeerd
Identificatiemethode	Vaststelling zonder monsternamen

- Zorg voor een veilig beheer. Vermijd het beschadigen van het asbestmateriaal. Controleer de toestand jaarlijks op wijzigingen.

- Eenvoudige handelingen: mag via doe-het-zelf of door werknemer(s) met opleidingsattest eenvoudige handelingen
Eenvoudig van de draagstructuur te verwijderen.

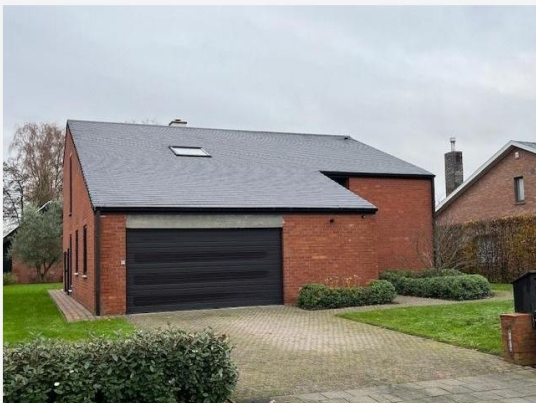
Situeringfoto

Uitgesloten van inspectie

Bouwjaar: 2021

Constructies gebouwd vanaf 2001 moeten niet onderzocht worden

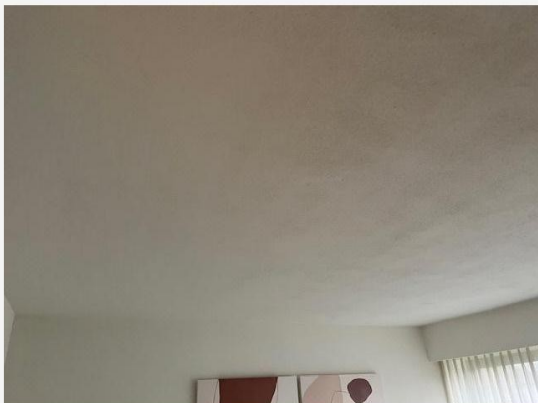
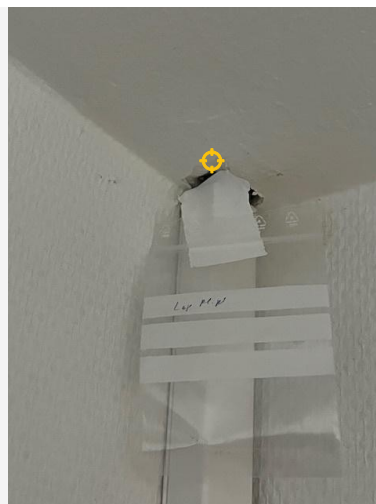
Fiche 5: pleister plafond

Geen asbest

#	Type	Referentie	Resultaat
5.1	Puntmonster	3	Geen asbest

Beschrijving	pleister plafond
Omgeving	Binnen
Primaire drager	Plafond

Bindmiddel van materiaal	Gips - kalk
Gebondenheid op basis van bindmiddel	Niet-hechtgebonden
Hoeveelheid (oppervlakte - dikte - aantal)	• 160,00 m ² - 2,00 cm - 1 stuk
Totaal volume	3,20 m ³
Identificatiemethode	Vaststelling met monstername
Destructieve handeling voor identificatie	Nee

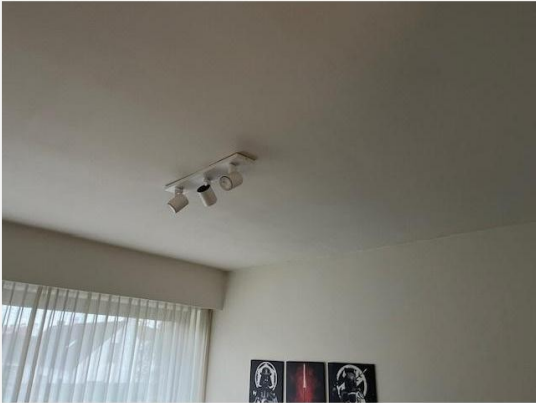
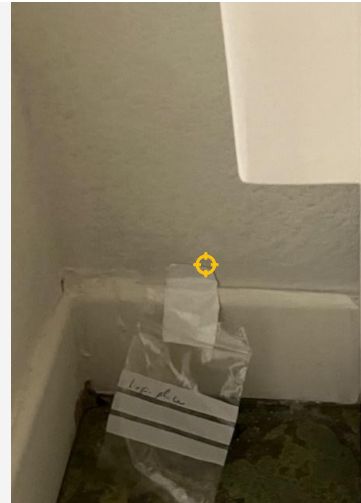
Fiche 6: pleister wand

Geen asbest

#	Type	Referentie	Resultaat
6.1	Puntmonster	4	Geen asbest

Beschrijving	pleister wand
Omgeving	Binnen
Primaire drager	Binnenwand

Bindmiddel van materiaal	Gips - kalk
Gebondenheid op basis van bindmiddel	Niet-hechtgebonden
Hoeveelheid (oppervlakte - dikte - aantal)	• 320,00 m ² - 2,00 cm - 1 stuk
Totaal volume	6,40 m ³
Identificatiemethode	Vaststelling met monstername
Destructieve handeling voor identificatie	Nee
