# Asbestinventarisatetest

Voorzienigheidsstraat 44, 8500 Kortrijk

Attestnummer : 20240409-000325.000

Uitgegeven op : 09.04.2024

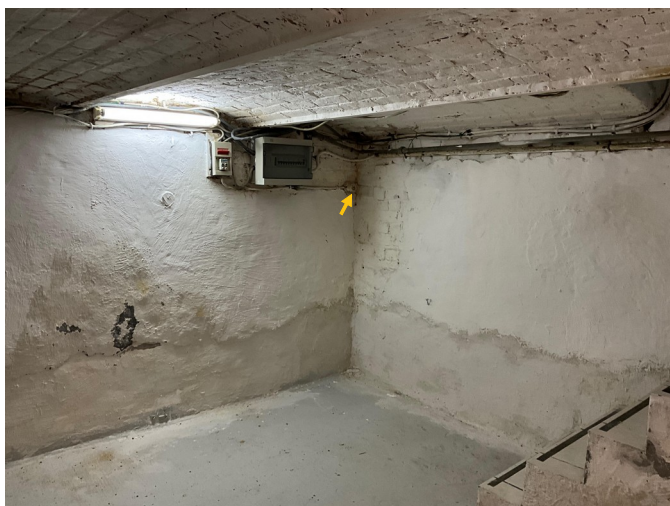
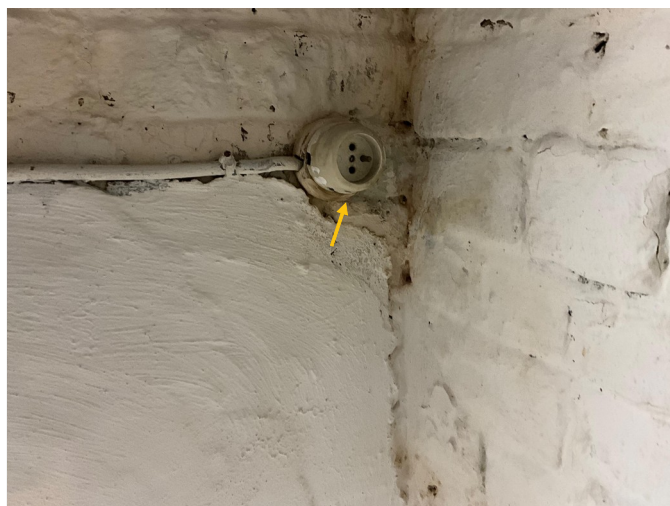
Eindbeoordeling materiaalrisico	Verhoogd materiaalrisico en/of verhoogde kans op vezelvrijgave
---------------------------------	--

Gebondenheid	Categorie 1: hechtgebonden in oorsprong
Asbestsoort (vezeltype)	Crocidoliet aanwezig
Asbestconcentratie	Laag (< 50%)
Afschermingsgraad van het gehele materiaal	Geheel of deels (ook) vrij aan de binnenlucht
Toestand van het materiaal	Licht beschadigd, licht verweerd. Intact materiaal type Pical – asbestboard of categorie III 'gebondenheid'

Beschrijving	Stopcontacten en schakelaars in bakeliet
Omgeving	Binnen
Primaire drager	Communicatie en elektrische infrastructuur en uitrusting
Asbestmateriaal	Plaat, paneel, tablet - Type Bakeliet
Bindmiddel van asbestmateriaal	Kunststof of -hars
Gebondenheid op basis van bindmiddel	Hecht
Hoeveelheid (oppervlakte - dikte - aantal)	• 0,20 m <sup>2</sup> - 0,45 cm - 3 stuks
Totaal volume	0,003 m <sup>3</sup>
Eenvoudig bereikbaar	Ja
Bevestigingswijze	• Geschroefd
Identificatiemethode	Vaststelling zonder monsternamen

<b>Destructieve handeling voor identificatie</b>	Nee
<b>Opmerking</b>	Er bevindt zich in de kelder een stopcontact in bakeliet. In de berging achteraan de woning bevinden zich eveneens 2 stopcontacten in bakeliet.

Verwijderen

- Zorg voor een veilig beheer. Vermijd het beschadigen van het asbestmateriaal. Controleer de toestand jaarlijks op wijzigingen.
- Verwijder dit asbestmateriaal zo snel mogelijk. Volg de toestand goed op.

- Eenvoudige handelingen: mag via doe-het-zelf of door werknemer(s) met opleidingsattest eenvoudige handelingen  
De stopconatcetn in zijn geheel verwijderen, verpakken en afvoeren.

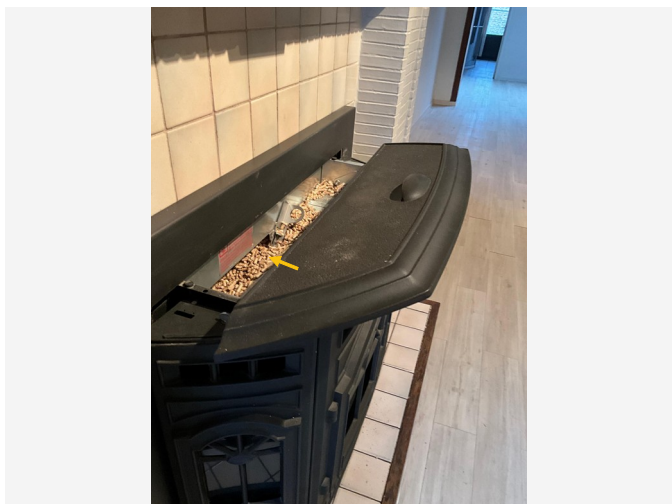
De kachel in de living is een palletkachel en bevat geen asbestverdacht koord.

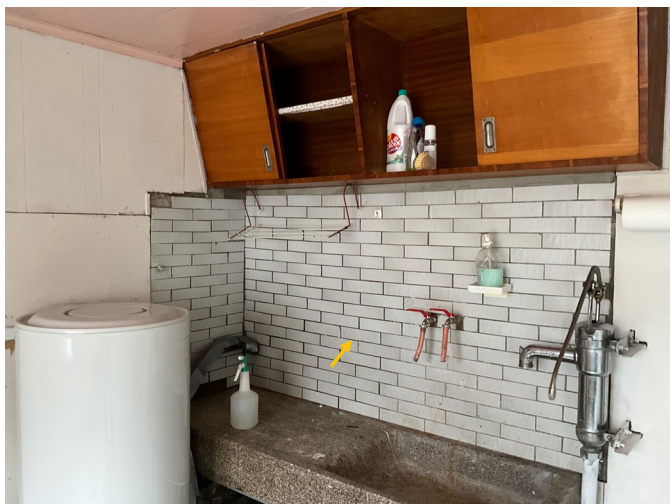
In de berging is er een gedeelte van de wand betegeld. Mogelijks is er asbesthoudende tegellijm aanwezig.

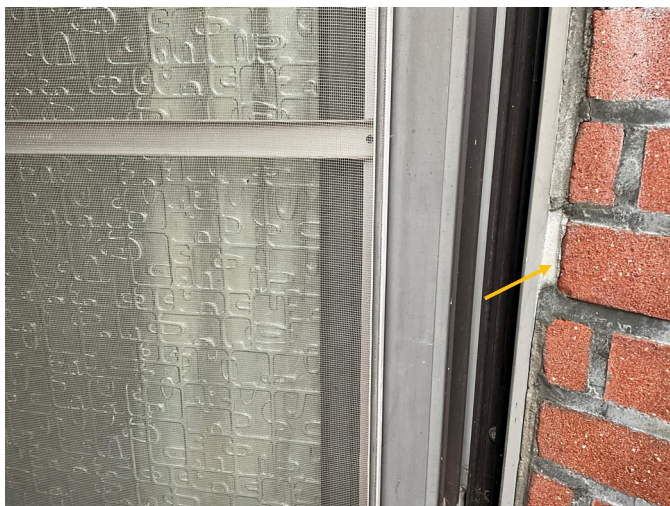
De voeg tussen het schrijnwerk en gevelmetselwerk is afgewerkt met cement.

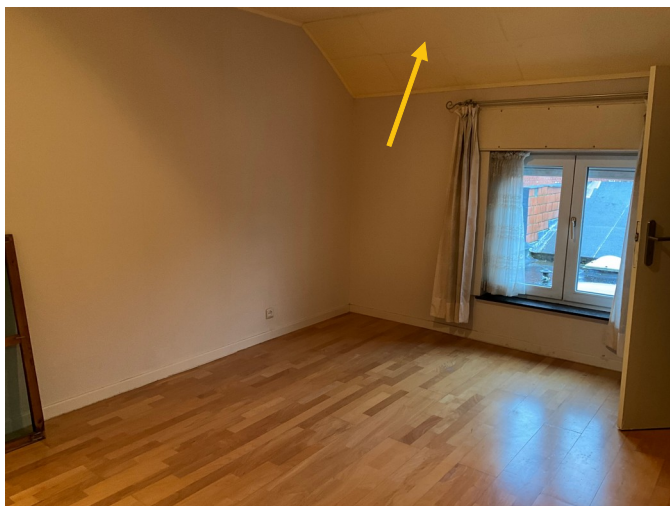
De plafond van de slaapkamers zijn volledig afgewerkt met plafondtegels. De ruimte onder de dakpannen is niet zichtbaar.

Het is niet duidelijk als het onderdak vernieuwd werd. Het kan dat er onderdakplaten in menuiserie aanwezig zijn;

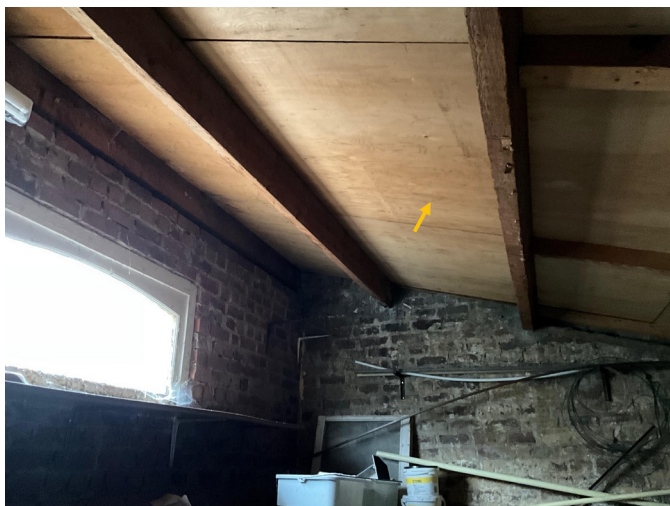
Het schuine dak boven de berging heeft een onderdak in houten beplating. Het dak is afgewerkt met roofing.

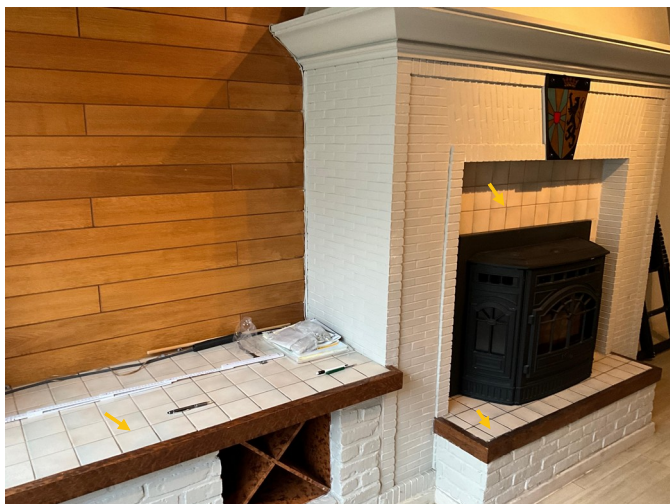
De tablet naast de kachel en de schouwwand is betegeld. Het kan dat er asbesthoudende tegelijm aanwezig is. Er is geen beschadiging aanwezig en de tegelijm is niet zichtbaar.

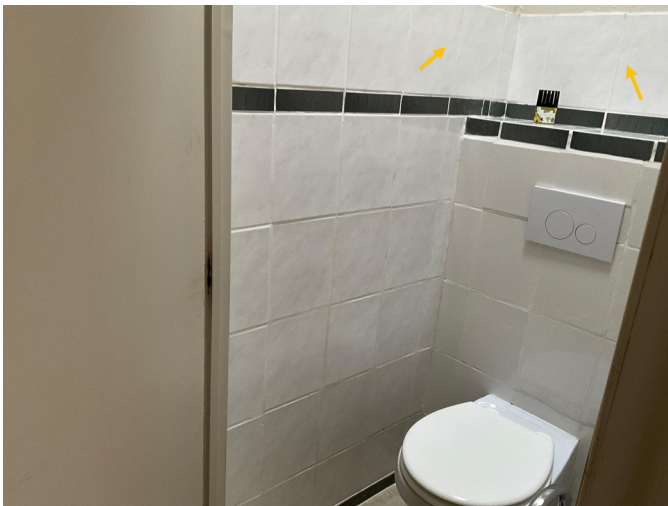
In het toilet zijn de wanden betegeld tot op een hoogte van 160 cm. Het is mogelijk dat er asbesthoudende tegelijm gebruikt werd.

Er is geen beschadiging en geen tegelijm zichtbaar.

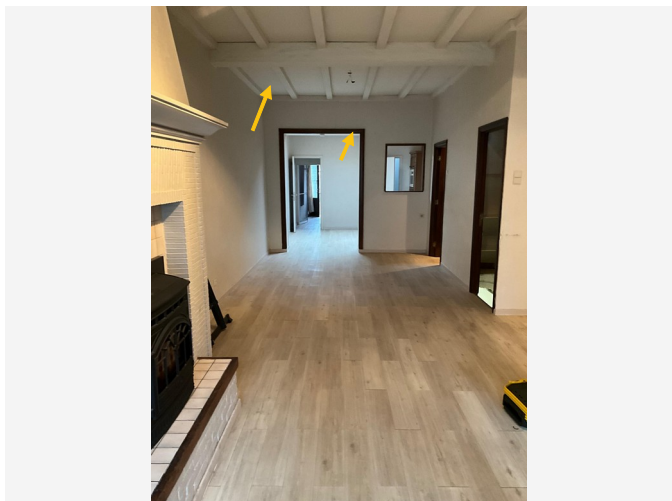
# Fiche 9: Plafonds gelijkvloers > beplating en planchetten

Alle plafonds op het gelijkvloers zijn afgewerkt met gipskarton / beplating en planchetten. Er is geen pleisterwerk zichtbaar aanwezig.

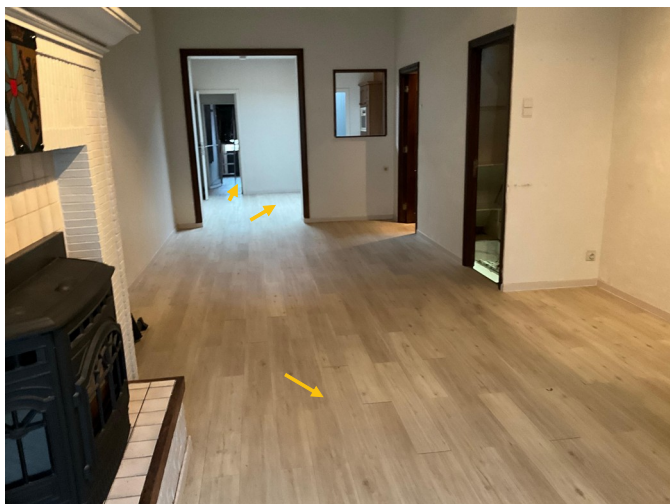
Op het gelijkvloers ligt er overal laminaat met uitzondering van de berging die gevloerd is. Niet asbestverdacht.

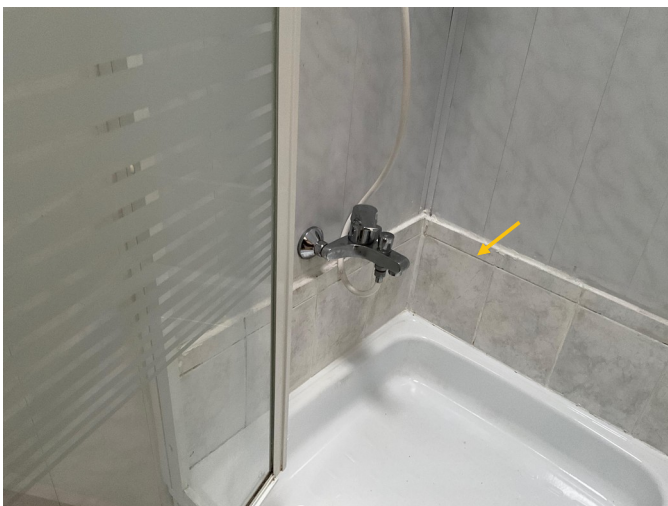
In de doucheceel is de onderkant van de douche bezet met tegels. Gezien het bouwjaar van de woning kan het dat er asbesthoudende tegellijm gebruikt werd. De tegellijm is niet zichtbaar gezien er geen beschadiging is.

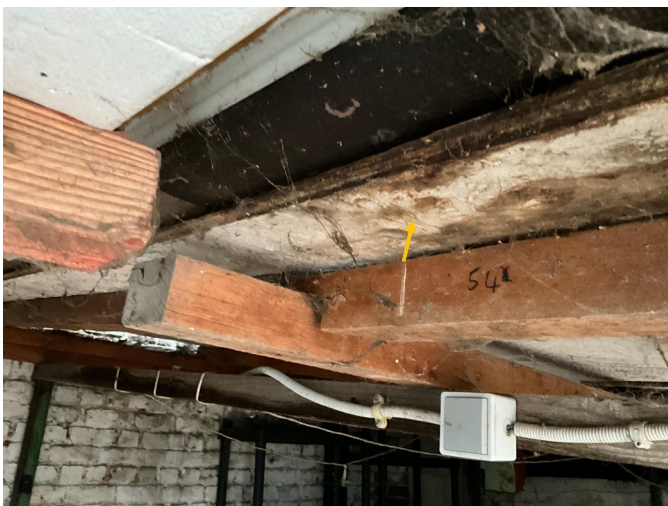
De berging achteraan de tuin heeft een schuin dak. Er is geen menuiserite aanwezig > houten beplating.

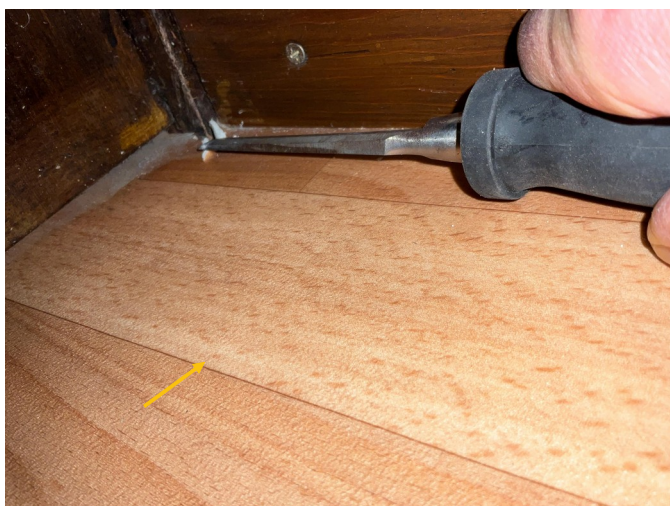
In slaapkamer 1 ligt er een vinyl vloerzeil. Het zeil is soepel en niet asbestverdacht.

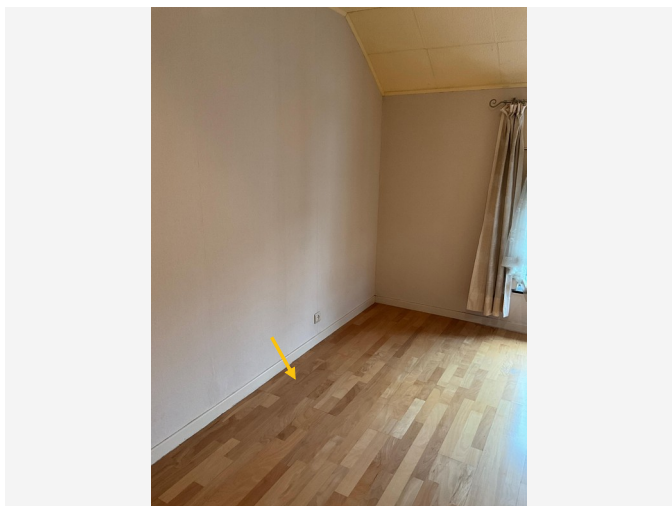
In de slaapkamer op de achtergevel ligt er laminaat als vloerbekleding. Niet asbestverdacht.

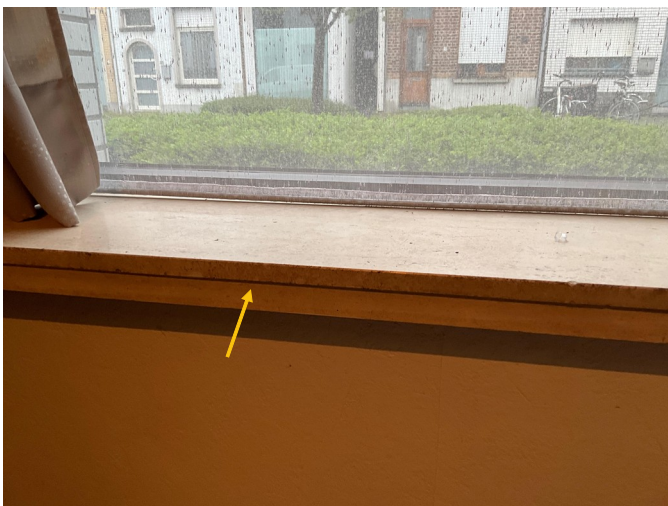
De vensterbanken in living en slaapkamers zijn uitgevoerd in natuursteen.

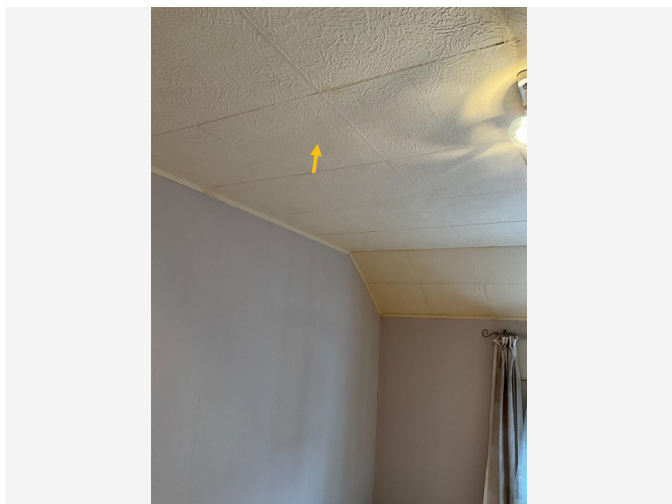
Alle plafonds op de verdieping zijn uitgevoerd met een tegelplafond. Er is geen pleisterwerk aanwezig.

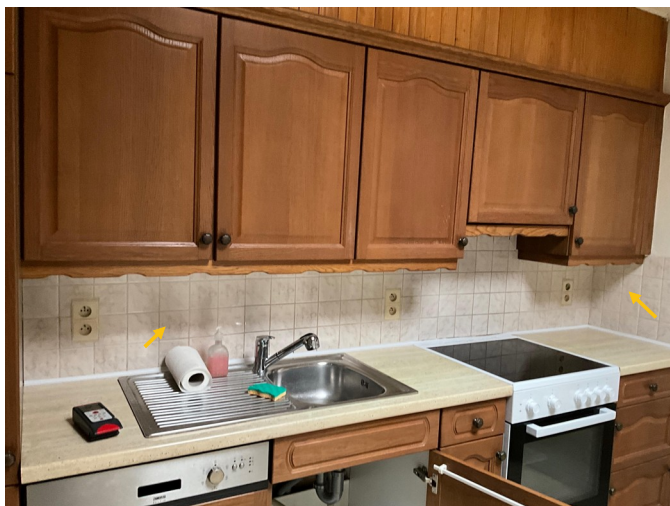
In de keuken is de wand tussen aanrecht en bovenkasten bezet met tegels. Gezien het bouwjaar van de woning kan het dat er asbesthoudende tegellijm gebruikt werd. De tegellijm is niet zichtbaar gezien er geen beschadiging is.

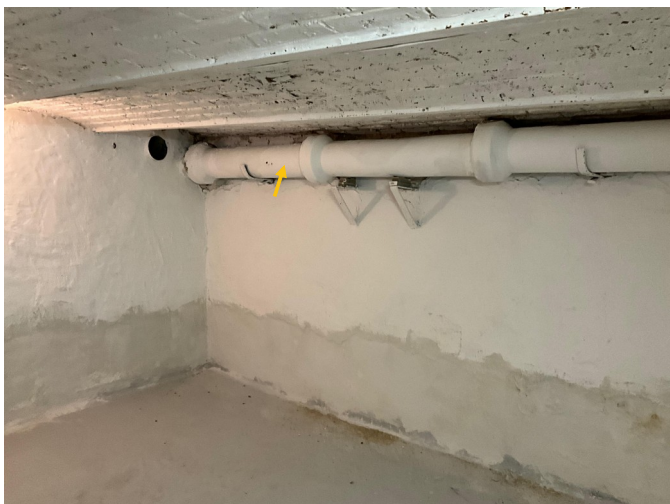
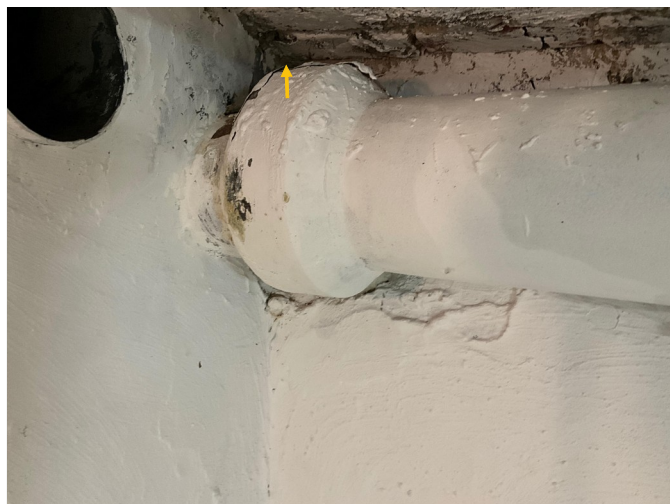
Geen asbest

#	Type	Referentie	Resultaat
18.1	Puntmonster	M07	Geen asbest

Beschrijving	Afvoerbuis vezelcement kelder
Omgeving	Binnen
Primaire drager	HVAC infrastructuur en uitrusting
Bindmiddel van materiaal	Cement

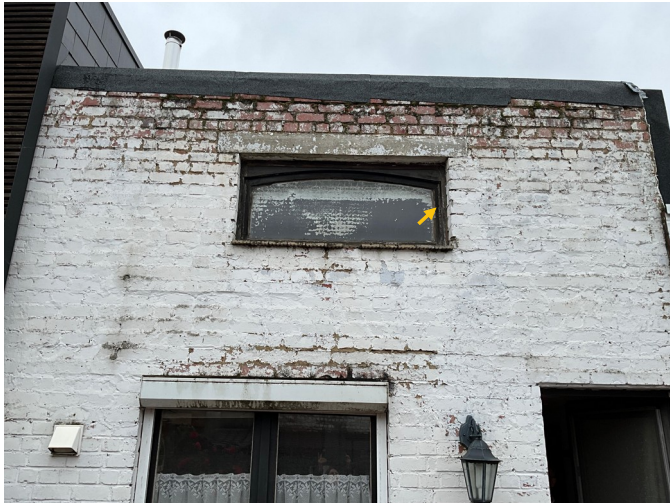
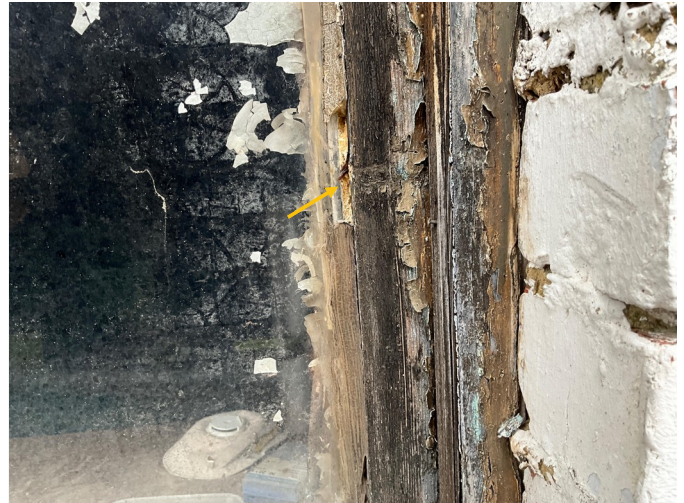
Geen asbest

#	Type	Referentie	Resultaat
19.1	Puntmonster	MMO2	Geen asbest

Beschrijving	Mastiek tussen glas en ramen achterbouw
Omgeving	Buiten
Primaire drager	Wand buitenschil
Bindmiddel van materiaal	Kitten, mastiek, pasta

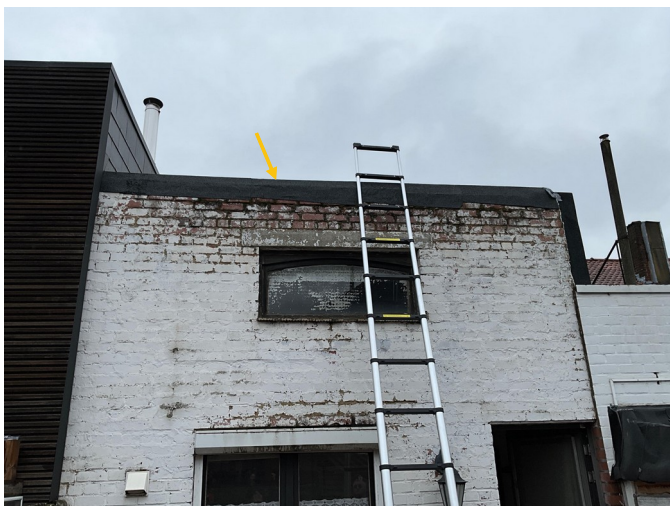
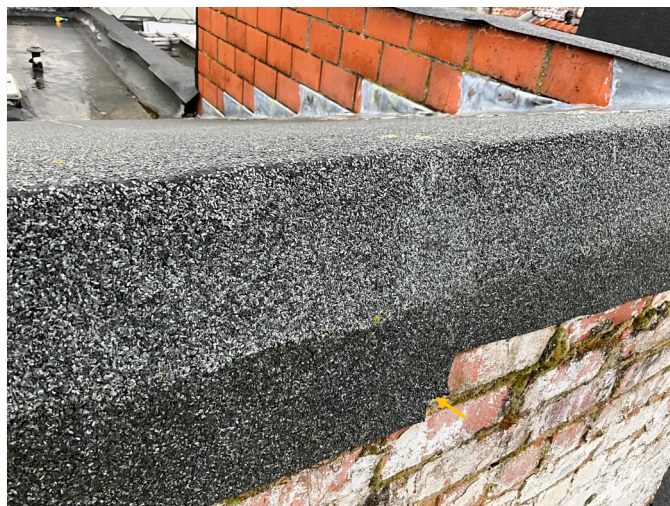
## Fiche 20: Roofing hellend dak achterbouw

Geen asbest

#	Type	Referentie	Resultaat
20.1	Puntmonster	MM03	Geen asbest

<b>Gebondenheid op basis van bindmiddel</b>	Hecht
<b>Hoeveelheid (oppervlakte - aantal)</b>	• 18,01 m <sup>2</sup> - 1 stuk
<b>Totale oppervlakte</b>	18,01 m <sup>2</sup>
<b>Identificatiemethode</b>	Vaststelling met monstername
<b>Destructieve handeling voor identificatie</b>	Nee
<b>Opmerking</b>	De berging op de achtergevel is voorzien van een schuin dak, afgewerkt met roofing. De roofing ziet er recent uit maar er zijn geen facturen beschikbaar.

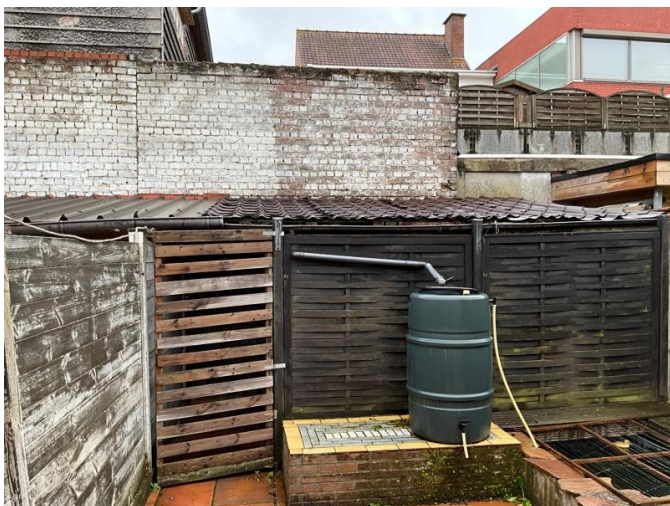
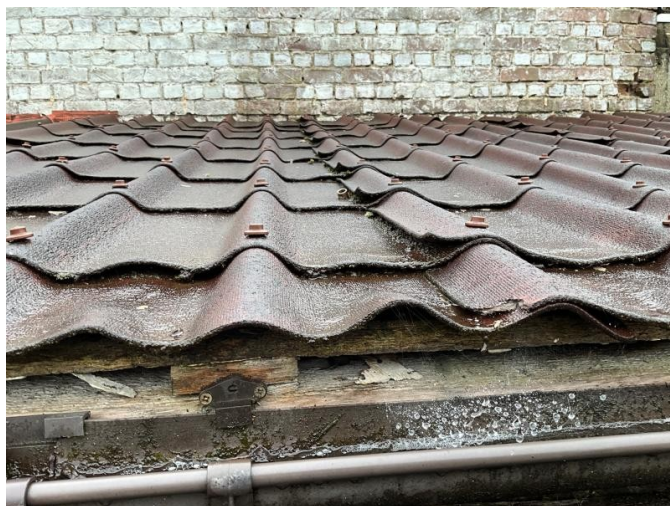
## Fiche 21: Dakbedekking tuinberging type roofing

Geen asbest

#	Type	Referentie	Resultaat
21.1	Puntmonster	MM04	Geen asbest

<b>Gebondenheid op basis van bindmiddel</b>	Hecht
<b>Hoeveelheid (oppervlakte - aantal)</b>	• 6,00 m <sup>2</sup> - 1 stuk
<b>Totale oppervlakte</b>	6,00 m <sup>2</sup>
<b>Identificatiemethode</b>	Vaststelling met monstername
<b>Destructieve handeling voor identificatie</b>	Nee
<b>Opmerking</b>	Achteraan de tuin bevindt er zich een berging met een schuin dak bestaande uit platen type roofing.

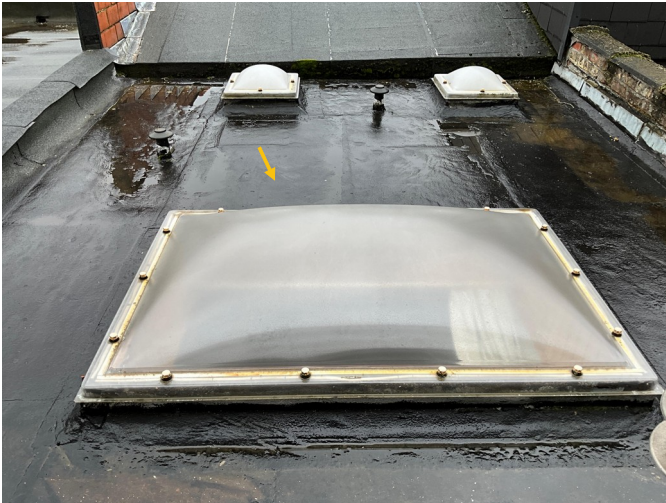
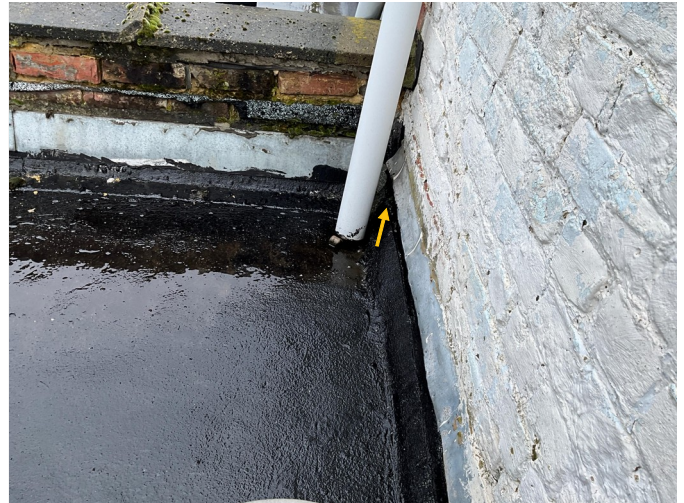
Geen asbest

#	Type	Referentie	Resultaat
22.1	Puntmonster	MM06	Geen asbest

<b>Gebondenheid op basis van bindmiddel</b>	Hecht
<b>Hoeveelheid (oppervlakte - aantal)</b>	• 18,00 m <sup>2</sup> - 1 stuk
<b>Totale oppervlakte</b>	18,00 m <sup>2</sup>
<b>Identificatiemethode</b>	Vaststelling met monstername
<b>Destructieve handeling voor identificatie</b>	Nee
<b>Opmerking</b>	De keuken heeft een platdakconstructie afgewerkt met roofing.

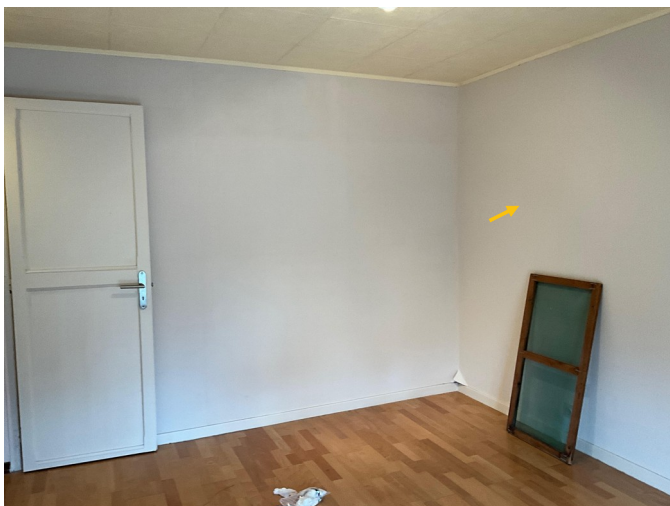
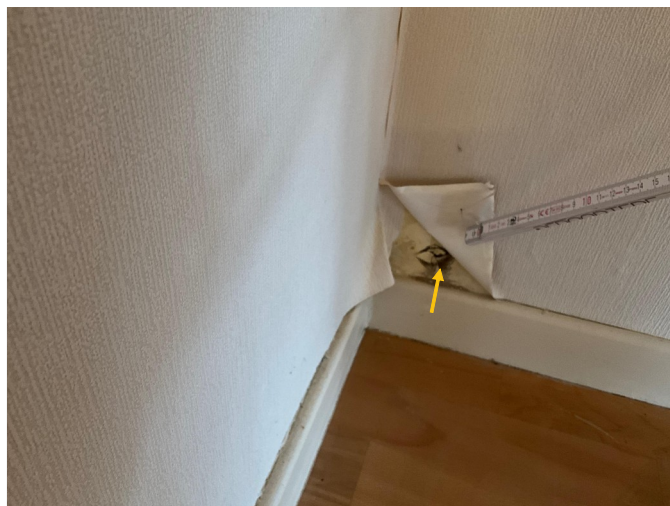
## Fiche 23: Pleisterwerk wanden verdieping

Geen asbest

#	Type	Referentie	Resultaat
23.1	Mengmonster	MM05	Geen asbest

<b>Gebondenheid op basis van bindmiddel</b>	Niet-hechtgebonden
<b>Hoeveelheid (oppervlakte - dikte - aantal)</b>	• 43,00 m <sup>2</sup> - 1,00 cm - 1 stuk
<b>Totaal volume</b>	0,43 m <sup>3</sup>
<b>Identificatiemethode</b>	Vaststelling met monstername
<b>Destructieve handeling voor identificatie</b>	Nee
<b>Opmerking</b>	Op de verdieping is de linker zijgevel, voorgevel en rechter zijgevel in slaapkamer 1 bezet met pleisterwerk. De overige wanden op de verdieping zijn afgewerkt met beplating. Op het gelijkvloers zijn alle wanden afgewerkt met beplating.

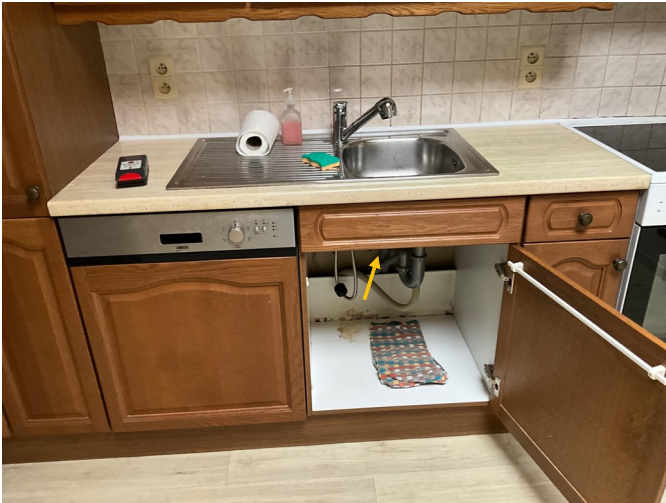
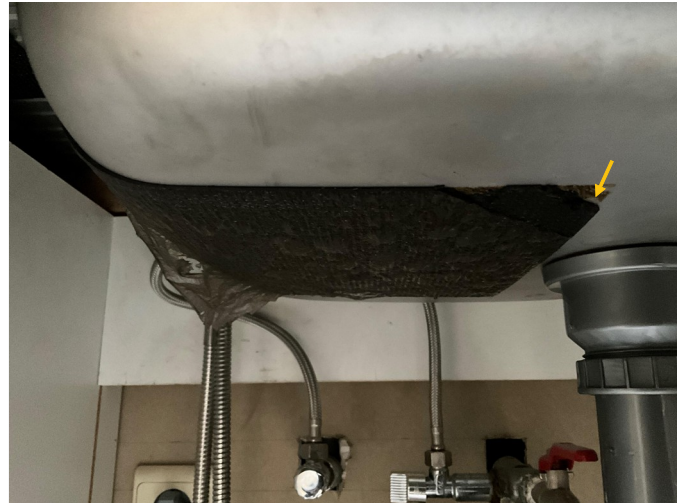
## Fiche 24: Anti-dreun spoelbak

Geen asbest

#	Type	Referentie	Resultaat
24.1	Puntmonster	MM01	Geen asbest

<b>Gebondenheid op basis van bindmiddel</b>	Hecht
<b>Hoeveelheid (oppervlakte - aantal)</b>	• 0,25 m <sup>2</sup> - 1 stuk
<b>Totale oppervlakte</b>	0,25 m <sup>2</sup>
<b>Identificatiemethode</b>	Vaststelling met monstername
<b>Destructieve handeling voor identificatie</b>	Nee
<b>Opmerking</b>	Aan de onderkant van de spoelbak bevindt zich een anti-dreun in bitumen.
