Asbestinventarisatetest

Rode-Kruisstraat 44, 8800 Roeselare

Attestnummer : 20230823-000210.000

Uitgegeven op : 23.08.2023

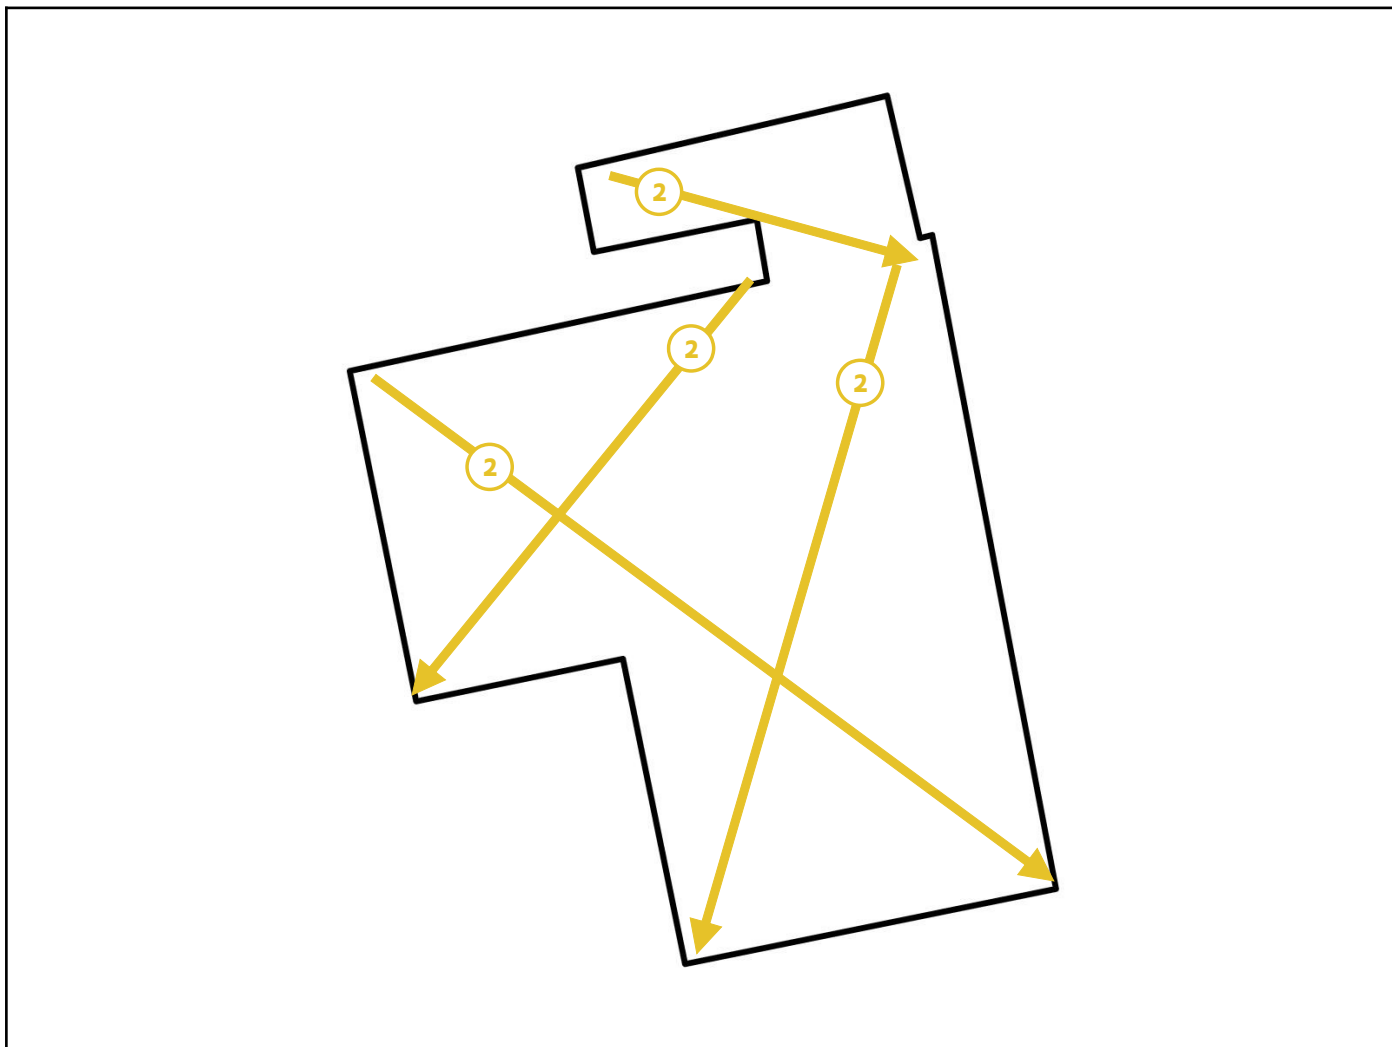
Plan 1.1: Hoofdgebouw plan

Beschrijving	Type	Actie
2. menuiserie onderdakplaten	Asbestmateriaal	Zorgvuldig beheren

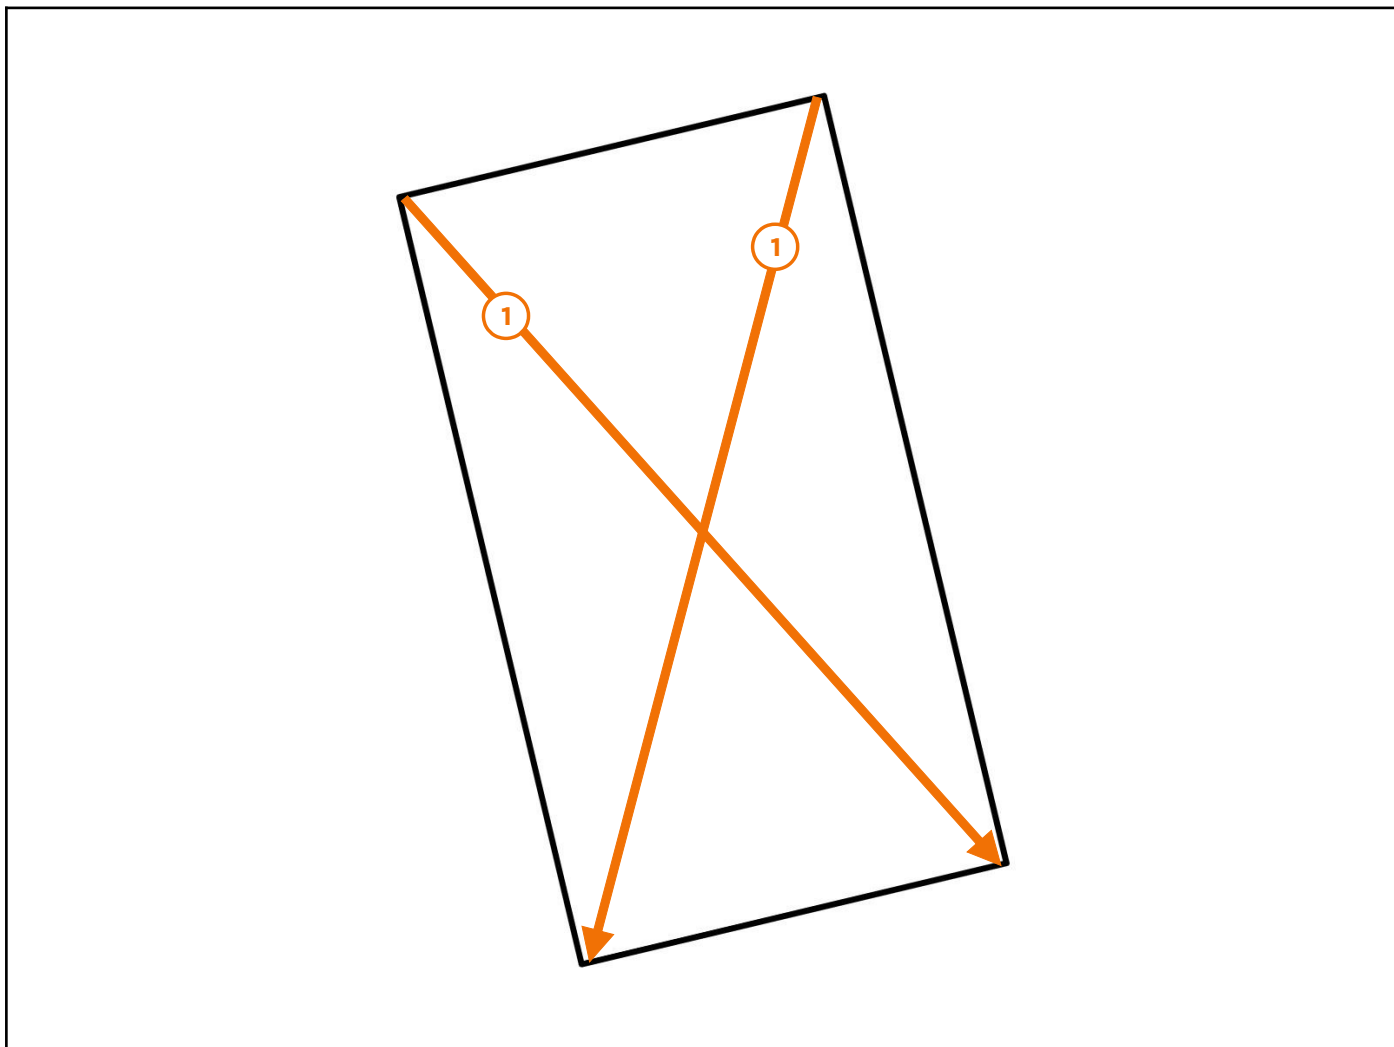
Plan 2.1: Bijgebouw plan

Beschrijving	Type	Actie
1. asbest golfplaten bijgebouw	Asbestmateriaal	Verwijderen

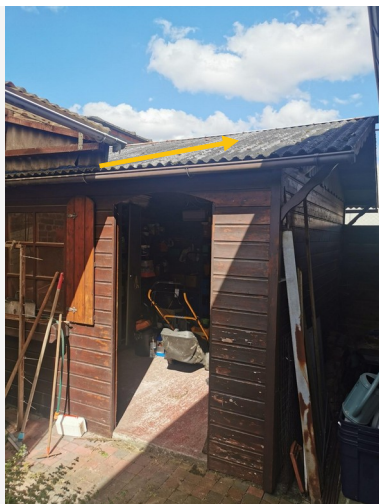
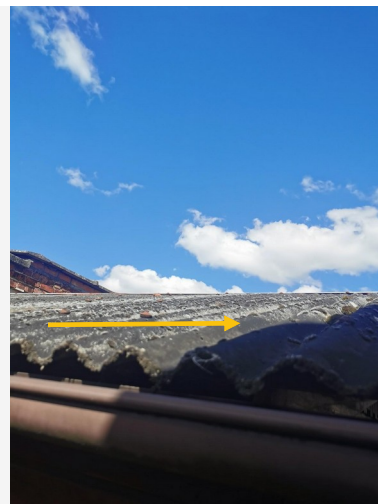
Overzichtsfoto

Detailfoto

Het asbestmateriaal valt onder de mijlpaal van 2034.

Eindbeoordeling materiaalrisico	Laag materiaalrisico en/of verlaagde kans op vezelvrijgave
---------------------------------	------------------------------------------------------------

Beschrijving	asbest golfplaten bijgebouw
Omgeving	Buiten
Primaire drager	Schuin dak
Asbestmateriaal	Dak- en gevelbekleding - Golfplaat
Bindmiddel van asbestmateriaal	Cement
Gebondenheid op basis van bindmiddel	Hecht
Hoeveelheid (oppervlakte - aantal)	<ul style="list-style-type: none">• 22,49 m² - 1 stuk
Totale oppervlakte	22,49 m ²
Eenvoudig bereikbaar	Nee <ul style="list-style-type: none">• Verwijdering tast de bouwkundige integriteit aan.
Bevestigingswijze	<ul style="list-style-type: none">• Geklemd

- Verwijder dit asbestmateriaal zo snel mogelijk. Volg de toestand goed op.
- Voer buitenluchtmetingen uit om actuele blootstellingsrisico's in de buitenlucht te monitoren.

- Eenvoudige handelingen: mag via doe-het-zelf of door werknemer(s) met opleidingsattest eenvoudige handelingen door de kleine hoeveelheid zelf verwijderen, met voldoende beschermkledij en bij het verwijderen niet breken of sneldraaiend materiaal gebruiken.

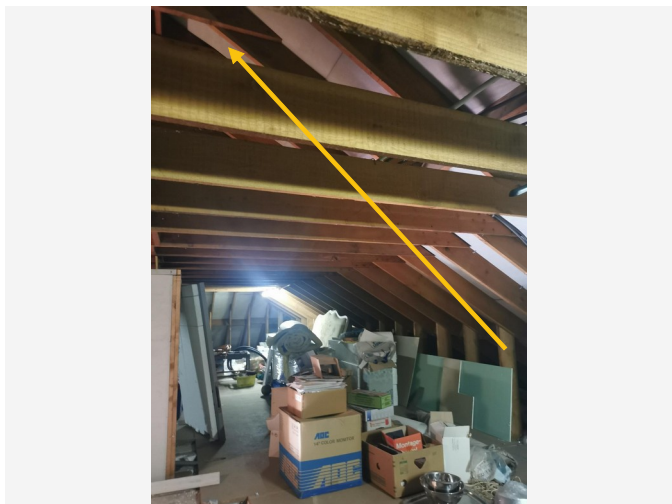
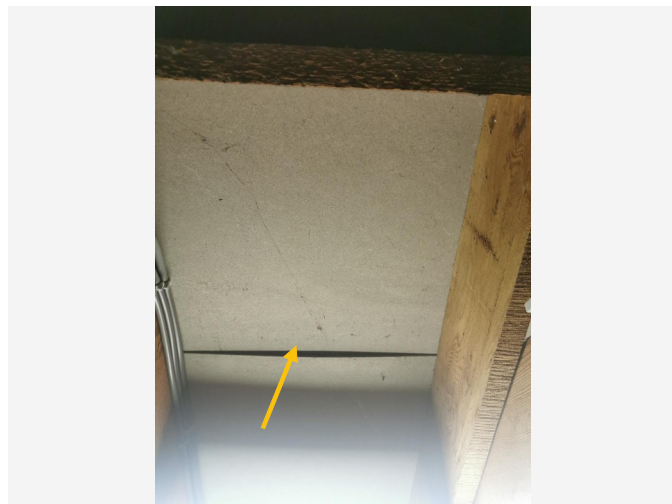
Overzichtsfoto

Detailfoto

Het asbestmateriaal valt onder de mijlpaal van 2040.

Eindbeoordeling materiaalrisico	Zeer laag materiaalrisico en/of zeer lage kans op vezelvrijgave
---------------------------------	-----------------------------------------------------------------

Beschrijving	menuiserite onderdakplaten
Omgeving	Binnen
Primaire drager	Schuin dak
Asbestmateriaal	Plaat, paneel, tablet - Type Menuiserite
Bindmiddel van asbestmateriaal	Cement
Gebondenheid op basis van bindmiddel	Hecht
Hoeveelheid (oppervlakte - dikte - aantal)	• 840,00 m ² - 0,22 cm - 1 stuk
Totaal volume	1,848 m ³
Eenvoudig bereikbaar	Nee • Verwijdering tast de bouwkundige integriteit aan.
Bevestigingswijze	• Geklemd

- Zorg voor een veilig beheer. Vermijd het beschadigen van het asbestmateriaal. Controleer de toestand jaarlijks op wijzigingen.
- Voer binnenluchtmetingen uit om actuele blootstellingsrisico's in de binnenlucht te monitoren.

- Hermetische zone (erkend asbestverwijderaar)
bij verwijderen een erkend asbestverwijderaar inschakelen door te grote hoeveelheid
