Asbestinventarisatetest

Vaubanstraat 13, 8900 Ieper
Gemeenschappelijke delen

Attestnummer : 20230424-000554.000

Uitgegeven op : 24.04.2023

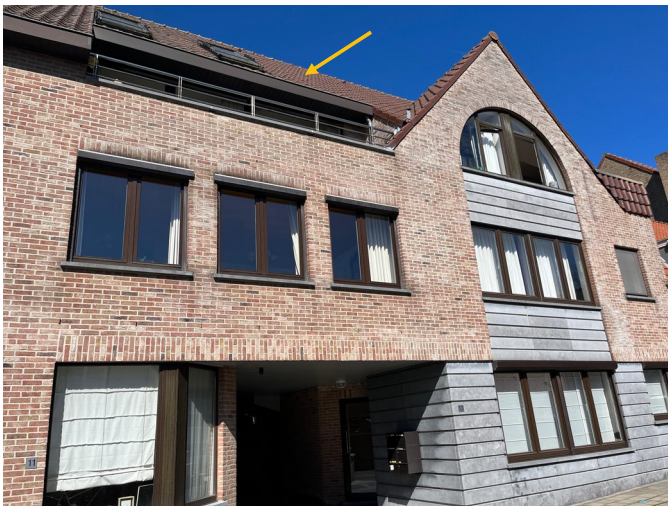
Situeringfoto

Permanente beperking

Reden: Het te onderzoeken materiaal situeert zich hoger dan 3,50 m te rekenen vanaf een veilige ondergrond

Uitleg van de asbestdeskundige: Het onderdak kon niet bekeken of bemonstert worden vanwege de hoge kroonlijsthoogte.

| (Asbest)materiaal | Plaat, paneel, tablet - Type Menuiserie |
| Karakterisatie | Asbest (verdacht) |
| Primaire drager | Schuin dak |

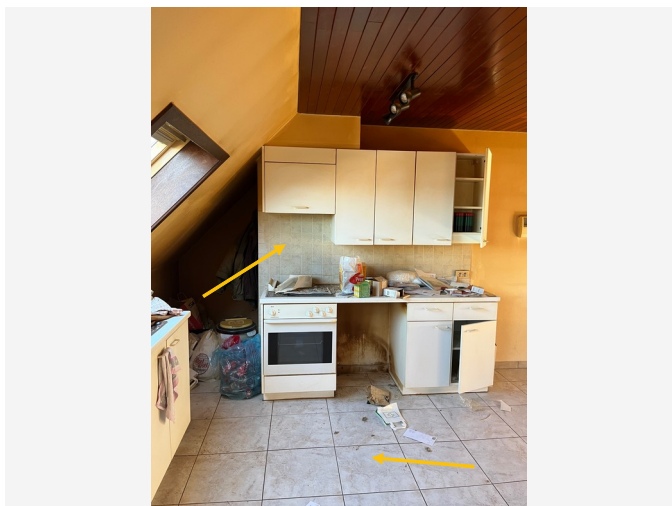
Onder de vloerbekleding of achter de wandbetegeling kan mogelijk asbesthoudende lijm bevatten. Dit dient met de nodige aandacht behandeld worden.

| Identificatiemethode | Redelijk vermoeden |
| Primaire drager | Vloer |

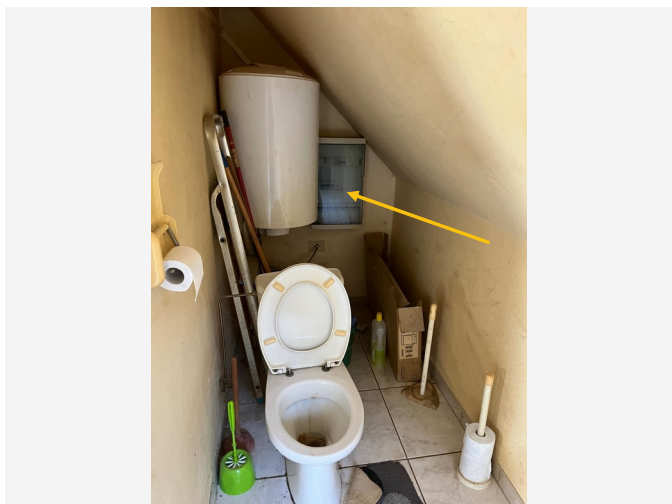
De elektrischeinstallatie vertoont geen zichtbare asbest, maar ondergronds kan nog de nodige asbesthoudende pakkingen zitten.

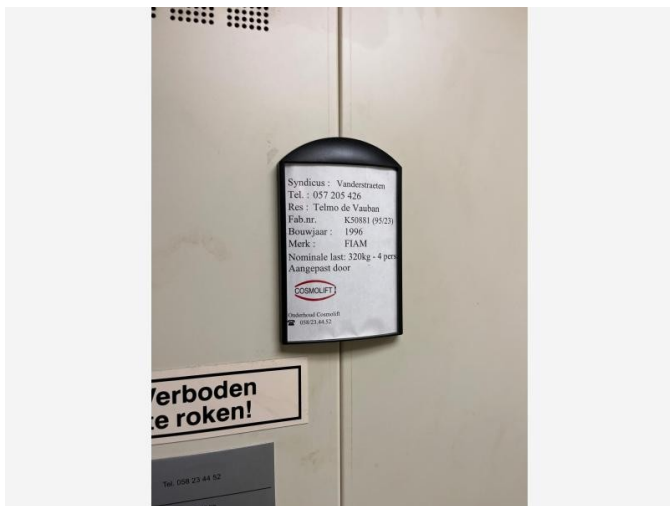
De liftinstallatie vertoont geen zichtbare asbest, maar in de liftschacht of de technische installatie kan nog de nodige asbesthoudende pakkingen zitten.

| (Asbest)materiaal | Frictiemateriaal (remvoering, remschoen, koppeling, ...) |

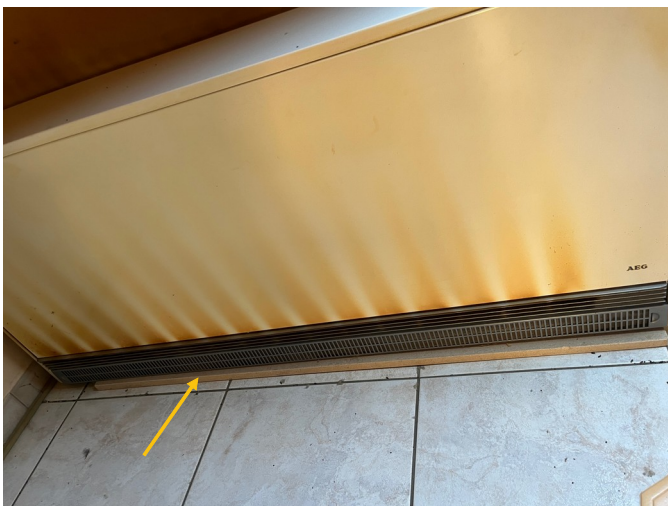
De plaat onder de staande radiator kan mogelijk asbesthoudend zijn, maar gezien de locatie kon deze niet bemonstert worden zonder permanente beschadiging

| (Asbest)materiaal | In-situ afwerkingslagen - Thermische isolatie |

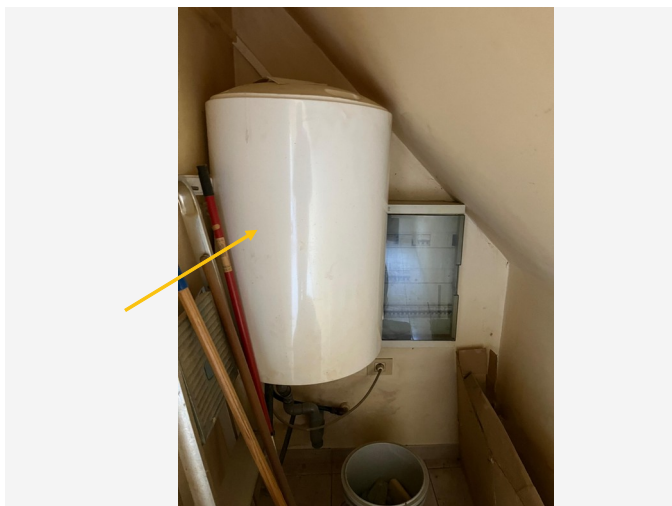
De verwarmingsinstallatie vertoont geen zichtbare asbest, maar ondergronds kan nog de nodige asbesthoudende pakkingen zitten.

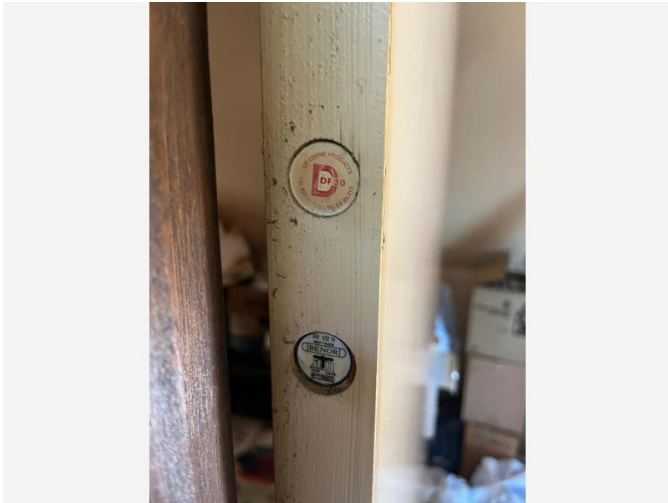
De binnendeur is brandwerend, maar deze brandwerendheid kan asbesthoudend materiaal bevatten.

| (Asbest)materiaal | In-situ afwerkingslagen - Thermische isolatie |
| Bindmiddel | Karton - papier - viltachtig |
| Gebondenheid bindmiddel | Niet-hechtgebonden |

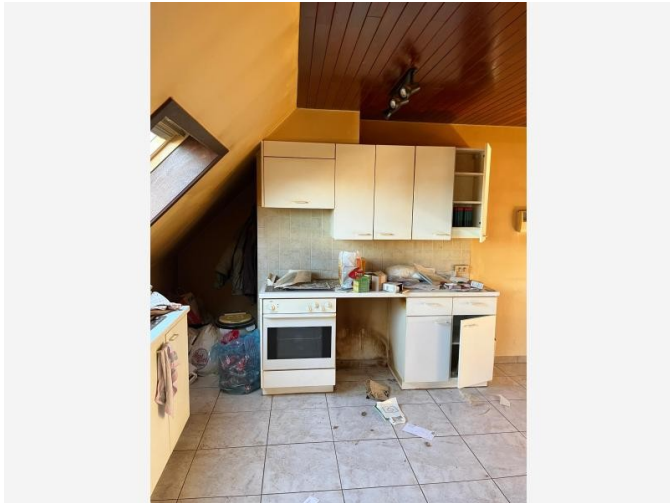
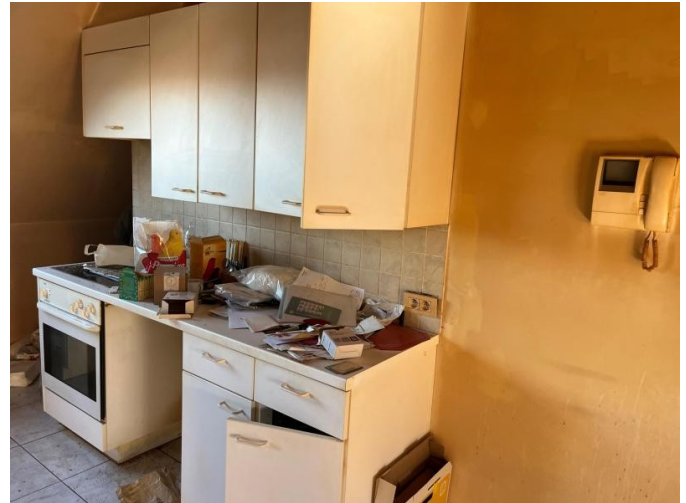
Geen asbest

| # | Type | Referentie | Resultaat |
|---|---|---|---|
| 8.1 | Mengmonster | SD/AA/014/KFA/01 | Geen asbest |

| Opmerking | Het pleisterwerk van het appartement bevat geen asbest. |

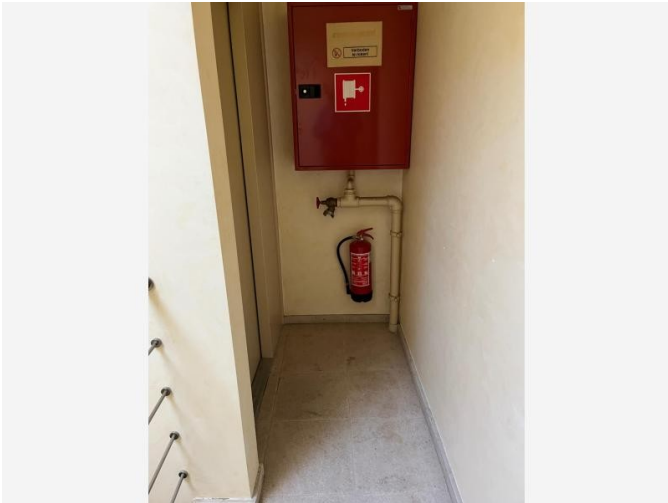
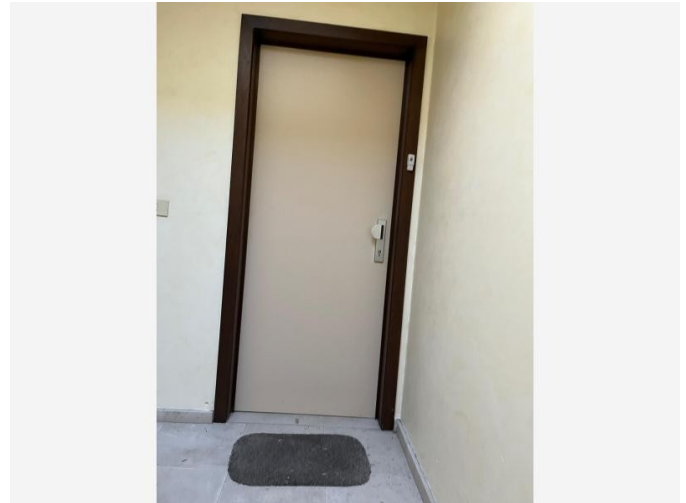
Geen asbest

| # | Type | Referentie | Resultaat |
|---|---|---|---|
| 9.1 | Mengmonster | SD/AA/014/KFA/02 | Geen asbest |

| Opmerking | Bestaand pleisterwerk van de algemene delen bevat geen asbest. |
