Asbestinventarisatetest

Blijdenburg 2, 8200 Brugge

Attestnummer : 20231108-000080.000

Uitgegeven op : 08.11.2023

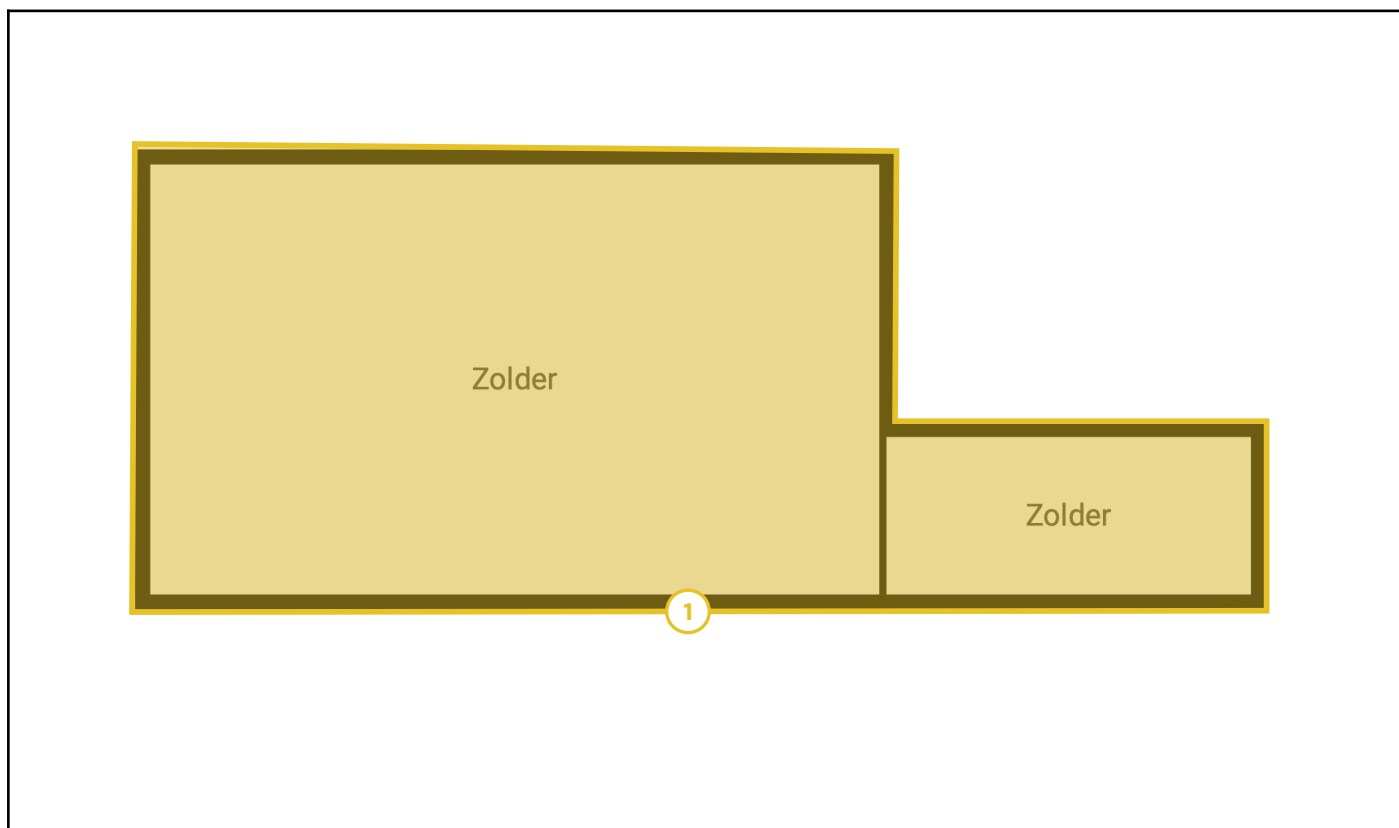
Plan 1.3: Grondplan Woning V2

Beschrijving	Type	Actie
1. Onderdakplaten - Hellend dak - Woning	Asbestmateriaal	Zorgvuldig beheren

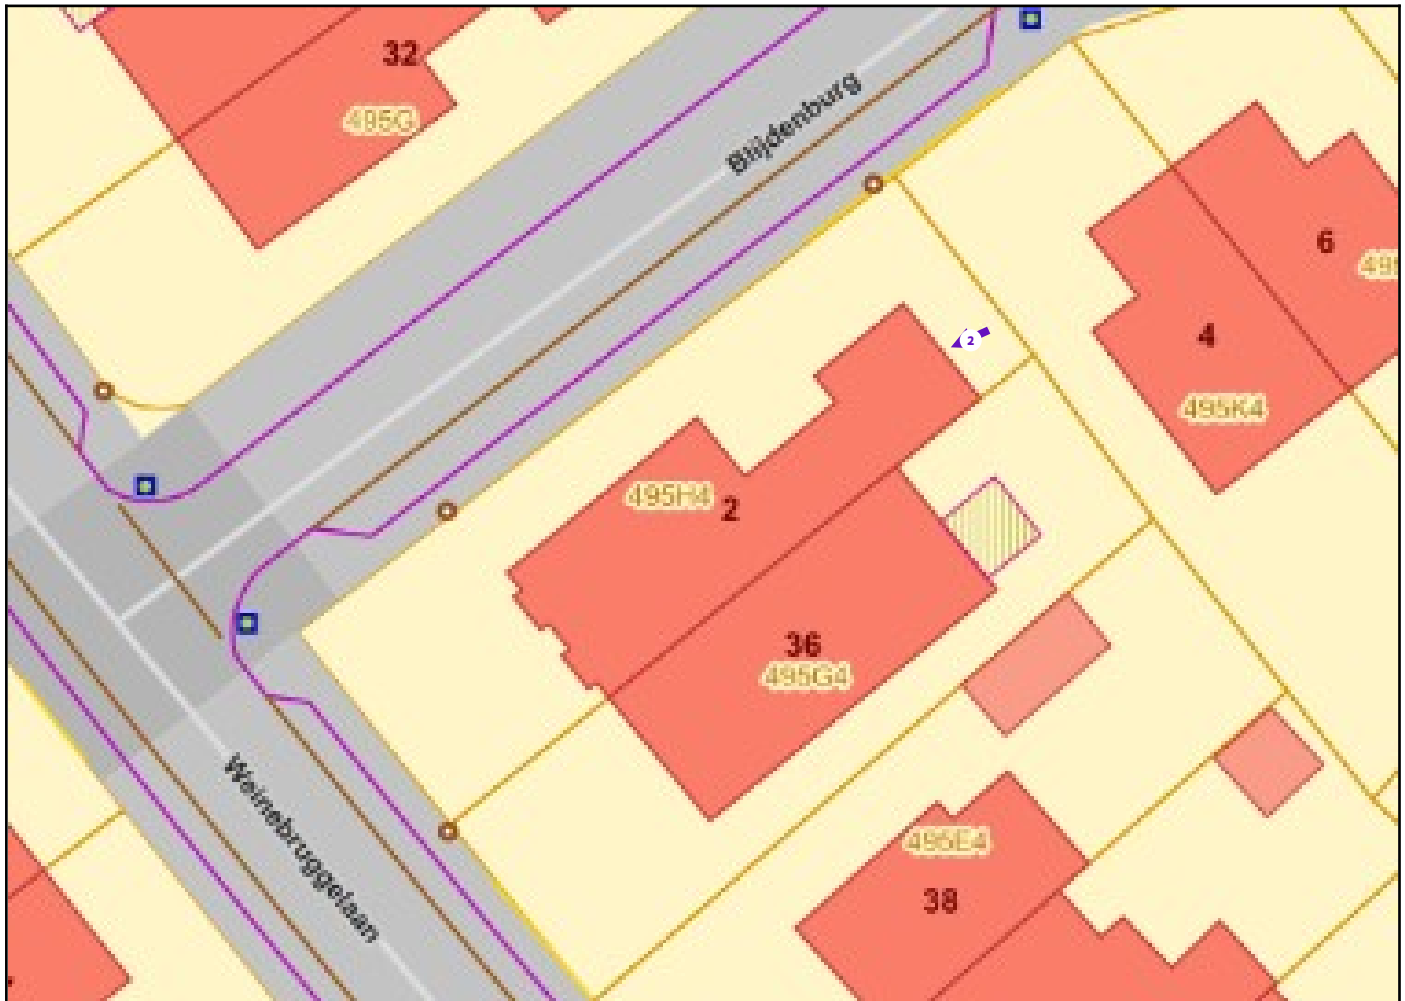
Plan 2.1: Vaststellingen buiten de constructies

Beschrijving	Type	Actie
2. Bloembak - Exterieur - Garage	Roerend goed	-

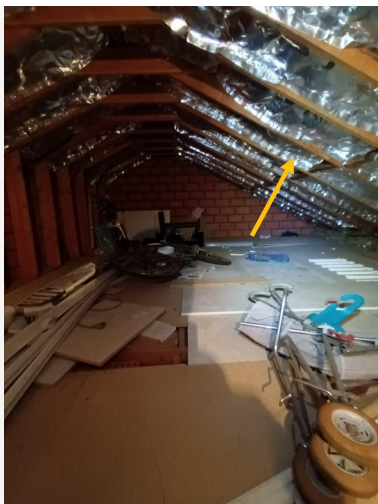
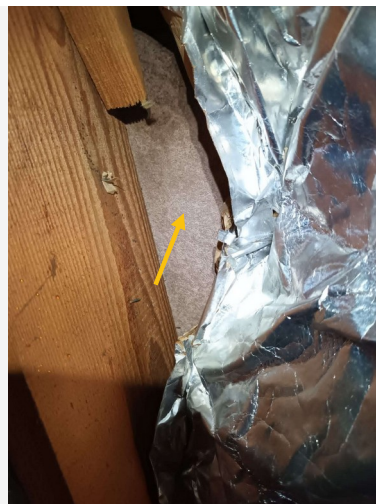
Het asbestmateriaal valt onder de mijlpaal van 2040.

Eindbeoordeling materiaalrisico	Zeer laag materiaalrisico en/of zeer lage kans op vezelvrijgave
---------------------------------	---

Gebondenheid	Categorie 1: hechtgebonden in oorsprong
Asbestsoort (vezeltype)	Crocidoliet aanwezig
Asbestconcentratie	Laag (< 50%)
Afschermingsgraad van het gehele materiaal	Enkel randen niet afgeschermd maar geen contact met binnenluchtstromen
Toestand van het materiaal	Onbeschadigd, niet verweerd

Beschrijving	Onderdakplaten - Hellend dak - Woning
Omgeving	Binnen

Primaire drager	Schuin dak
Asbestmateriaal	Plaat, paneel, tablet - Type Menuiserite
Bindmiddel van asbestmateriaal	Cement
Gebondenheid op basis van bindmiddel	Hecht
Hoeveelheid (oppervlakte - dikte - aantal)	<ul style="list-style-type: none"> • 115,90 m² - 0,30 cm - 1 stuk
Totaal volume	0,348 m ³
Eenvoudig bereikbaar	Ja
Bevestigingswijze	<ul style="list-style-type: none"> • Genageld, geniet
Identificatiemethode	Vaststelling zonder monsternamen
Destructieve handeling voor identificatie	Nee

- Zorg voor een veilig beheer. Vermijd het beschadigen van het asbestmateriaal. Controleer de toestand jaarlijks op wijzigingen.

- Eenvoudige handelingen: mag via doe-het-zelf of door werknemer(s) met opleidingsattest eenvoudige handelingen
Verwijdering langs de buitenzijde, na tijdelijke verwijdering van de dakpannen. Zo zorgt men er voor dat er geen verontreiniging naar binnen toe ontstaat.

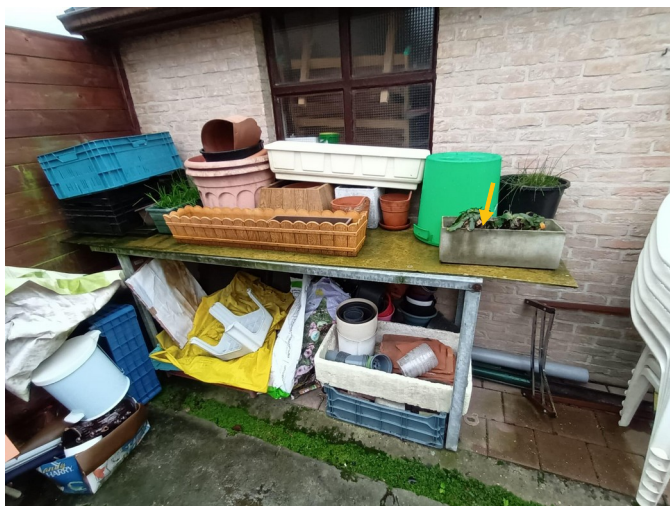
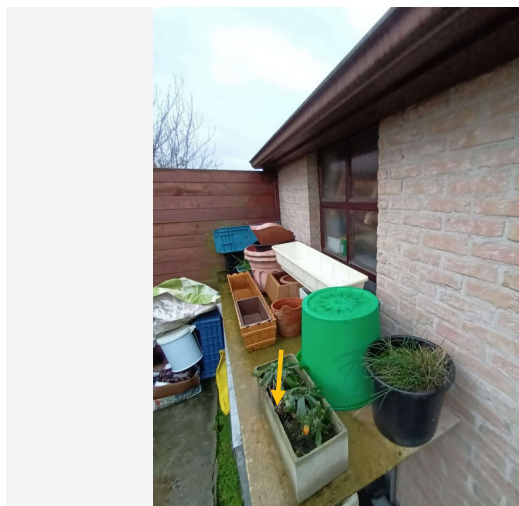
Eindbeoordeling materiaalrisico	Laag materiaalrisico en/of verlaagde kans op vezelvrijgave
---------------------------------	--

Gebondenheid	Categorie 1: hechtgebonden in oorsprong
Asbestsoort (vezeltype)	Crocidoliet aanwezig
Asbestconcentratie	Laag (< 50%)
Afschermingsgraad van het gehele materiaal	Geheel of deels vrij aan de buitenlucht
Toestand van het materiaal	Licht beschadigd, licht verweerd. Intact materiaal type Pical – asbestboard of categorie III 'gebondenheid'

Beschrijving	Bloembak - Exterieur - Garage
Omgeving	Buiten
Primaire drager	Onderdelen - stock
Asbesttoepassing	Bak, reservoir, kuip, bloembak
Bindmiddel van asbesttoepassing	Cement
Gebondenheid op basis van bindmiddel	Hecht
Hoeveelheid (gewicht - aantal)	• 5,00 kg - 1 stuk

- Vermijd het beschadigen van de asbesttoepassing. Controleer de toestand jaarlijks op wijzigingen.

- Eenvoudige handelingen: mag via doe-het-zelf of door werknemer(s) met opleidingsattest eenvoudige handelingen
Bevindt het asbest zich buiten uw woning of gebouw? Dan mag u de volgende toepassingen zelf wegnemen:

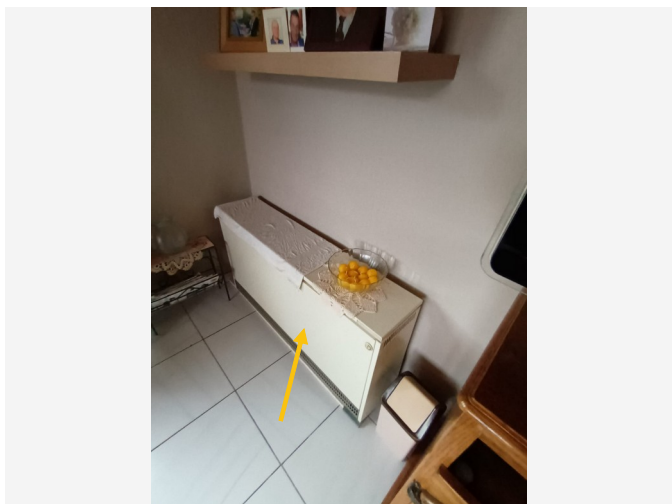
Vrije foto

De entiteit is verwarmd met elektrische verwarmingselementen.

Het bouwjaar en/of de technische gegevens van deze verwarmingselementen konden niet worden waargenomen.

Asbestverdachte materialen (bv. pakkingen, asbestkoord, verbindingen voor buizen of kanalen, brandwerende materialen, ...) kunnen bijgevolg in de toestellen aanwezig zijn. Er werd geen destructief onderzoek gesteld op de toestellen.

Er werden wel geen asbesthoudende toepassingen onder of rondom deze verwarmingselementen waargenomen.

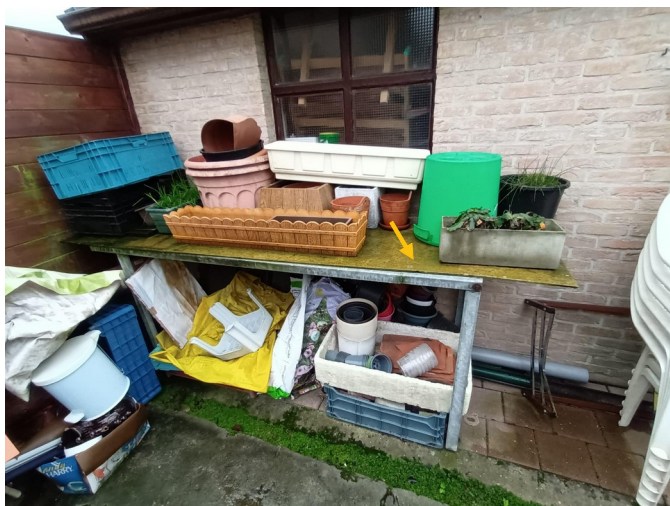
Vrije foto

Er lag een eterniet plaat, naast de garage, die gebruikt werd als tafel. Deze is ondertussen verwijderd door de eigenaar. In bijlage is het bewijsstuk terug te vinden.

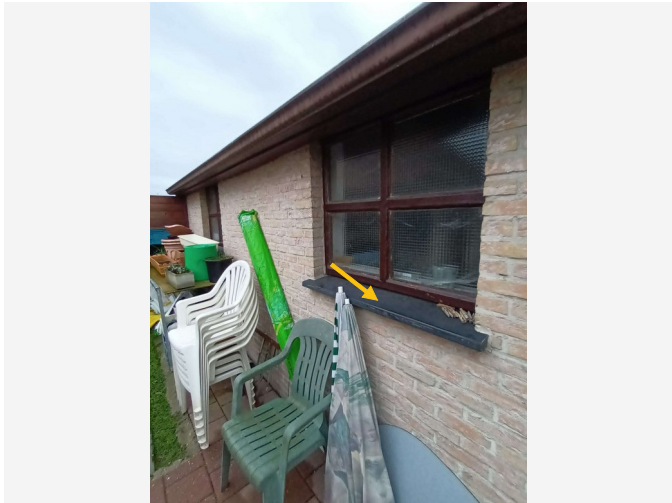
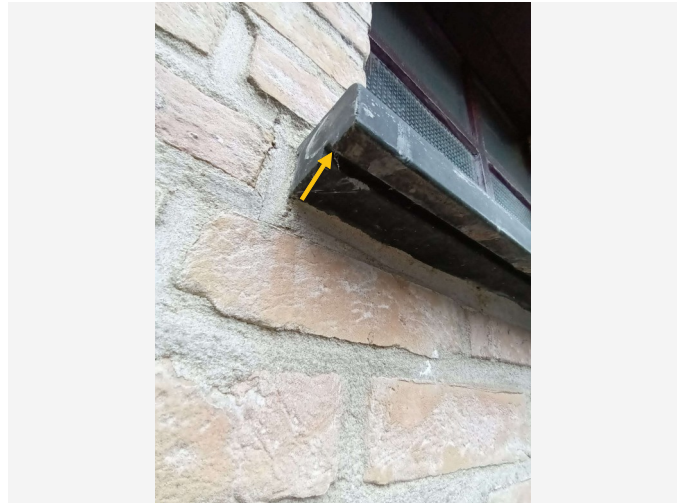
Geen asbest

#	Type	Referentie	Resultaat
6.1	Puntmonster	78867-3	Geen asbest

Beschrijving	Vensterbanken - Extérieur - Garage
Omgeving	Buiten
Primaire drager	Wandopening verticaal (raam, deur, ...)
Bindmiddel van materiaal	Cement

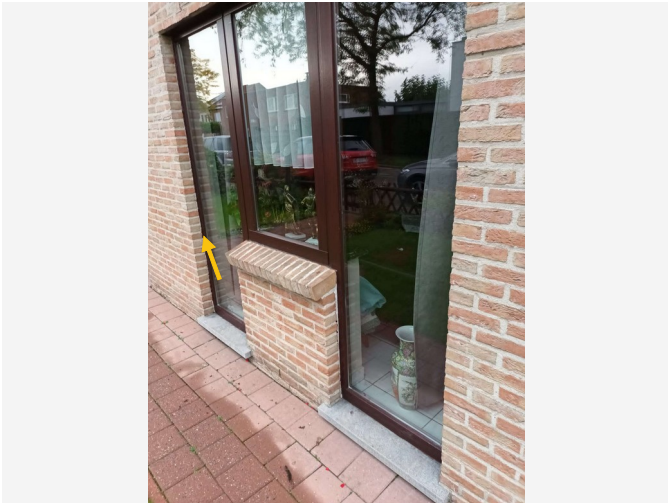
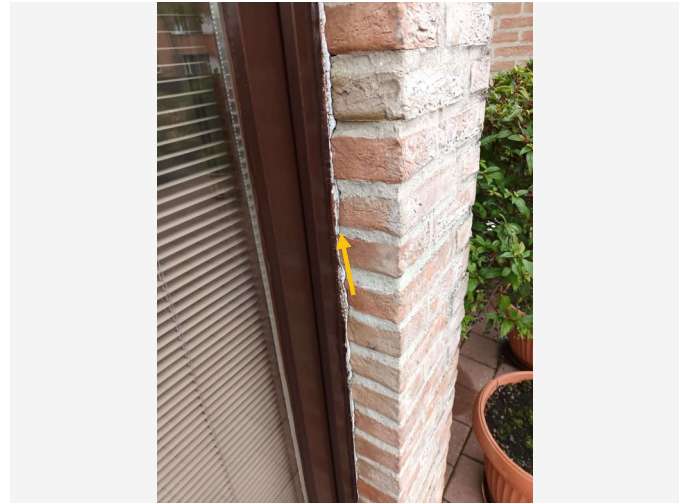
Geen asbest

#	Type	Referentie	Resultaat
7.1	Puntmonster	78867-2	Geen asbest

Beschrijving	Kit - Ramen/deuren - Extérieur
Omgeving	Buiten
Primaire drager	Wandopening verticaal (raam, deur, ...)

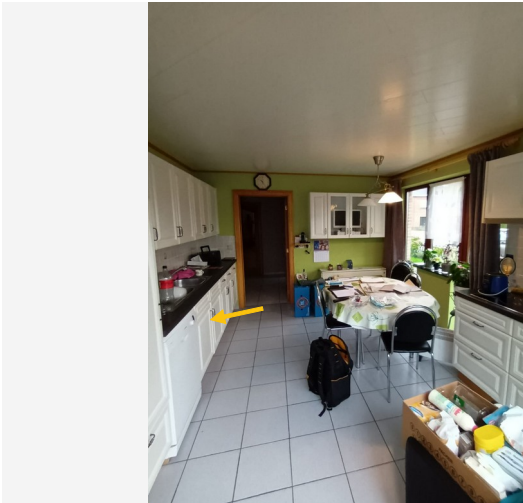
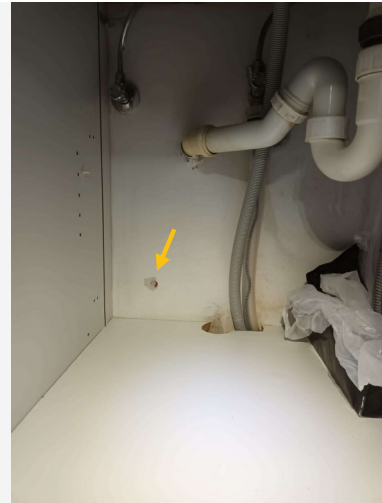
Geen asbest

#	Type	Referentie	Resultaat
8.1	Mengmonster	78867-1	Geen asbest

Beschrijving	Pleisterwerk - Muren - Woning
Omgeving	Binnen
Primaire drager	Binnenwand
