# Asbestinventarisatetest

Stationsstraat 13, 8830 Hooglede

Attestnummer : 20240220-000188.000

Uitgegeven op : 20.02.2024

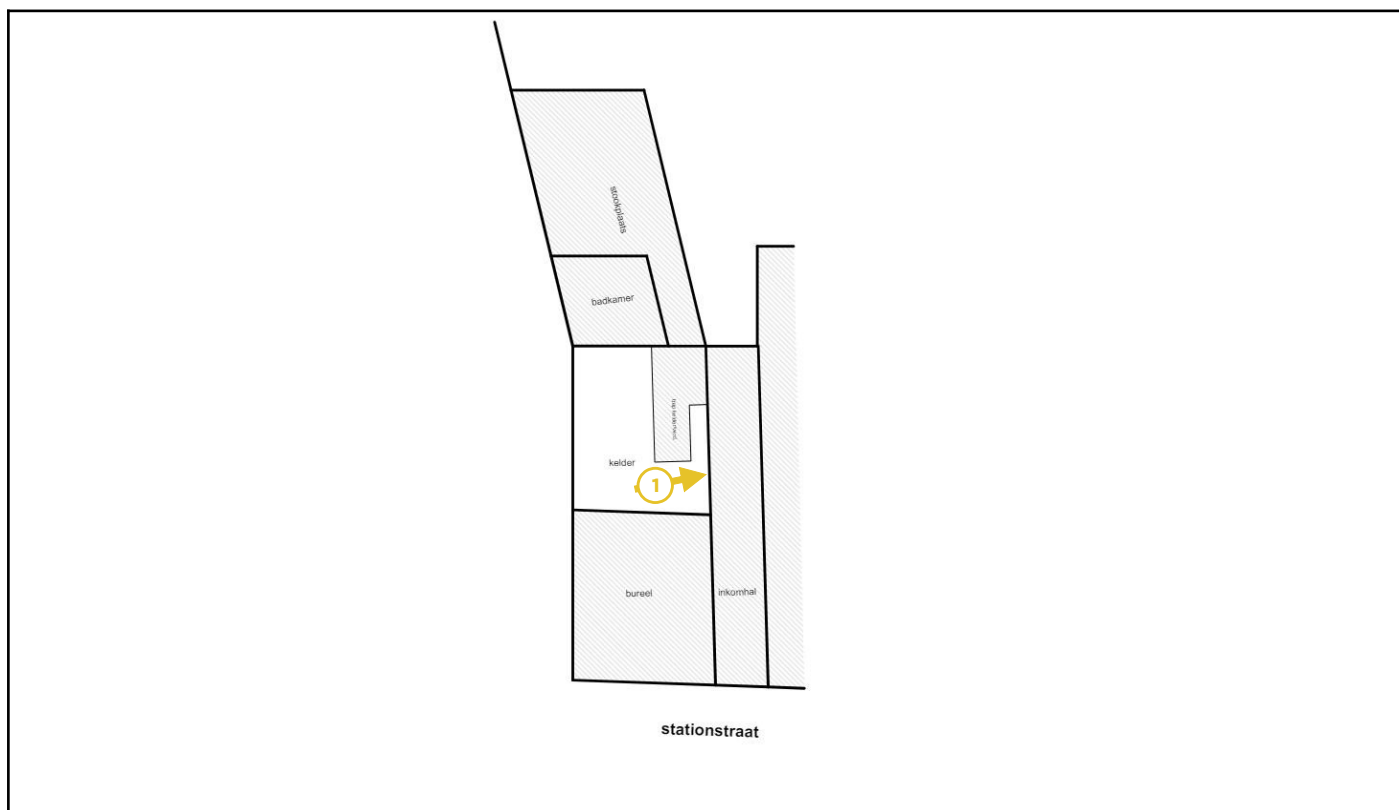
## Plan 1.1: kelder

Beschrijving	Type	Actie
1. bakelieten schakelaar	Asbestmateriaal	Zorgvuldig beheren

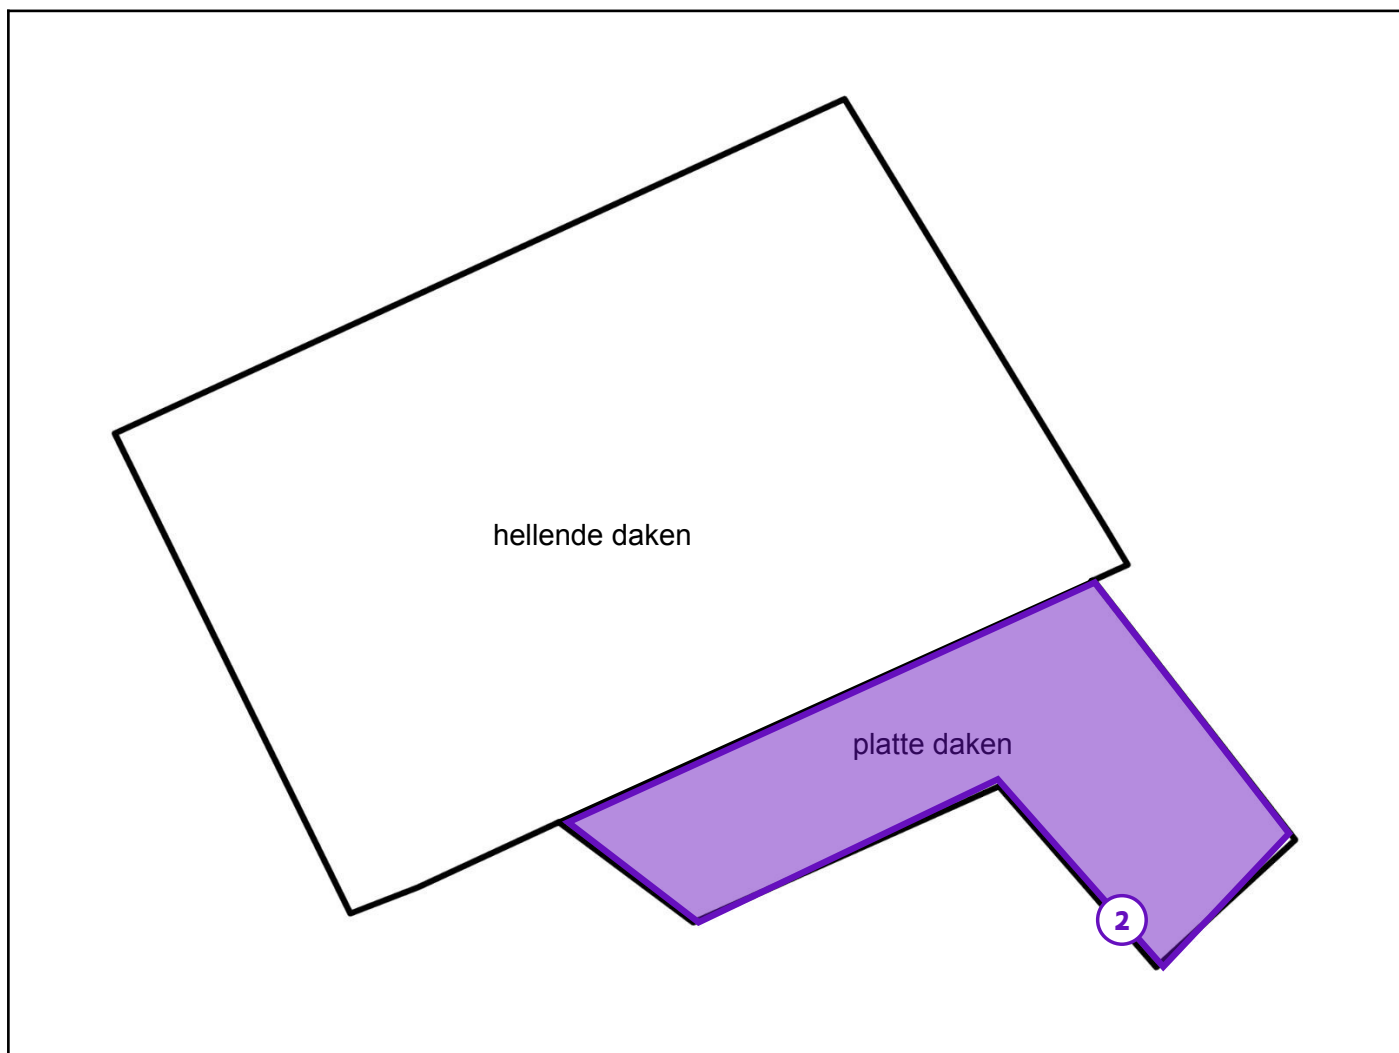
## Plan 1.5: Dakenplan

Beschrijving	Type	Actie
2. platte daken	Beperking	-

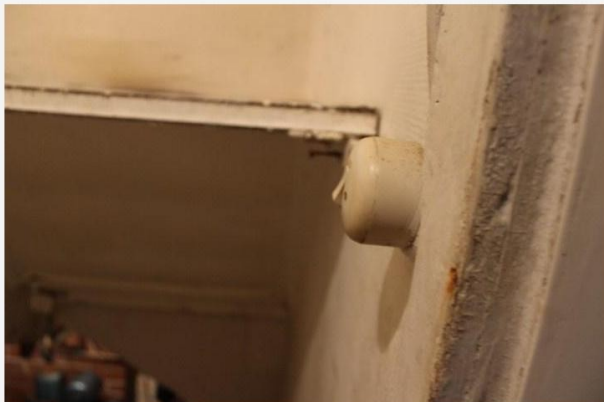
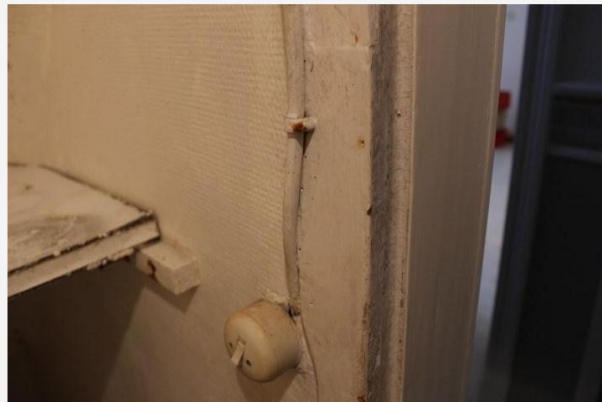
Het asbestmateriaal valt onder de mijlpaal van 2040.

Eindbeoordeling materiaalrisico	Zeer laag materiaalrisico en/of zeer lage kans op vezelvrijgave
---------------------------------	---

Gebondenheid	Categorie 1: hechtgebonden in oorsprong
Asbestsoort (vezeltype)	Crocidoliet aanwezig
Asbestconcentratie	Laag (< 50%)
Afschermingsgraad van het gehele materiaal	Niet stootvaste afscherming
Toestand van het materiaal	Onbeschadigd, niet verweerd

Beschrijving	bakelieten schakelaar
Omgeving	Binnen
Primaire drager	Binnenwand
Asbestmateriaal	Plaat, paneel, tablet - Type Bakeliet
Bindmiddel van asbestmateriaal	Kunststof of -hars
Gebondenheid op basis van bindmiddel	Hecht
Hoeveelheid (oppervlakte - dikte - aantal)	• 0,01 m <sup>2</sup> - 5,00 cm - 1 stuk
Totaal volume	< 0,001 m <sup>3</sup>
Eenvoudig bereikbaar	Ja
Bevestigingswijze	• Geschroefd
Identificatiemethode	Vaststelling zonder monsternamen

- Zorg voor een veilig beheer. Vermijd het beschadigen van het asbestmateriaal. Controleer de toestand jaarlijks op wijzigingen.

- Eenvoudige handelingen: mag via doe-het-zelf of door werknemer(s) met opleidingsattest eenvoudige handelingen kan simpelweg vervangen worden door een nieuwe schakelaar. Door de eigenaar of zijn/haar elektricien.

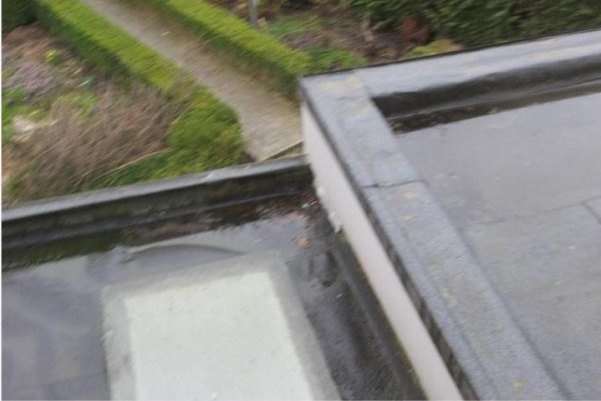
Situeringfoto

#### Permanente beperking

**Reden:** staalname niet mogelijk

**Uitleg van de asbestdeskundige:** staal kon niet genomen worden zonder insijpeling te voorkomen.

(Asbest)materiaal	Dak- en gevelbekleding - Roofing
Karakterisatie	Asbest (verdacht)
Primaire drager	Plat dak

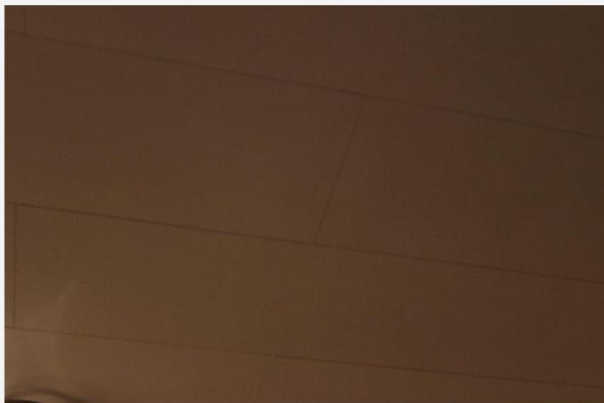
Vrije foto

niet asbesthoudend - eventueel pleisterwerk onder deze plafonds kon niet gecontroleerd worden.

Identificatiemethode	Vaststelling & expertise (niet-asbestverdacht)
Primaire drager	Plafond
(Asbest)materiaal	valse plafond platen: schroten en plafondtegels
Bindmiddel	Gips - kalk
Gebondenheid bindmiddel	Niet-hechtgebonden

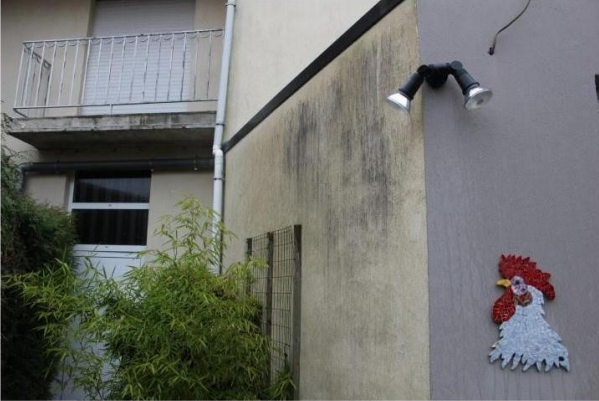
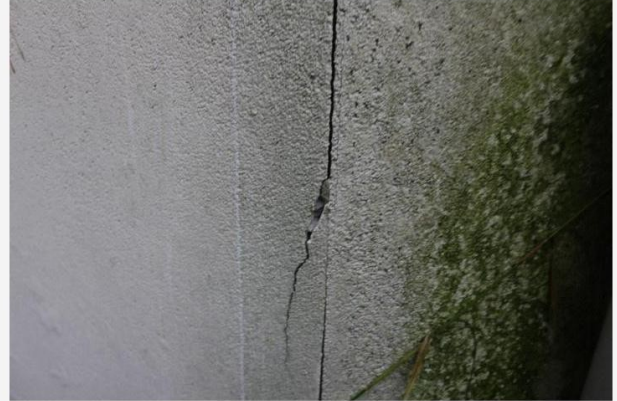
## Fiche 4: crepi buiten

Geen asbest

#	Type	Referentie	Resultaat
4.1	Mengmonster	MN1	Geen asbest

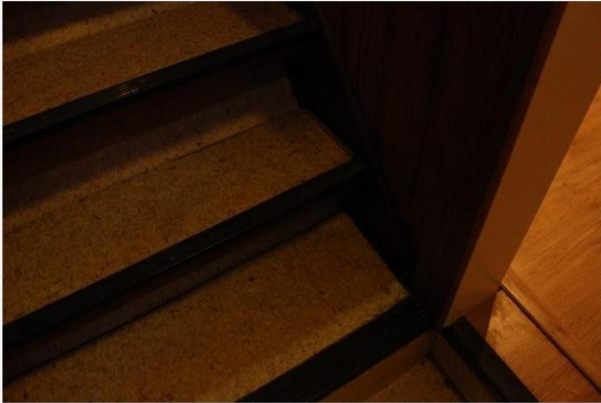
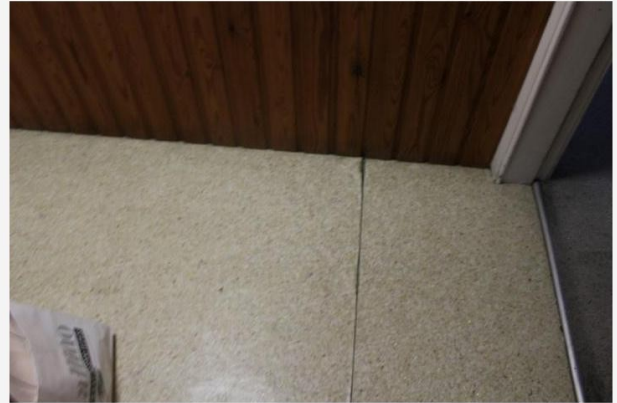
Geen asbest

#	Type	Referentie	Resultaat
5.1	Puntmonster	MN4	Geen asbest

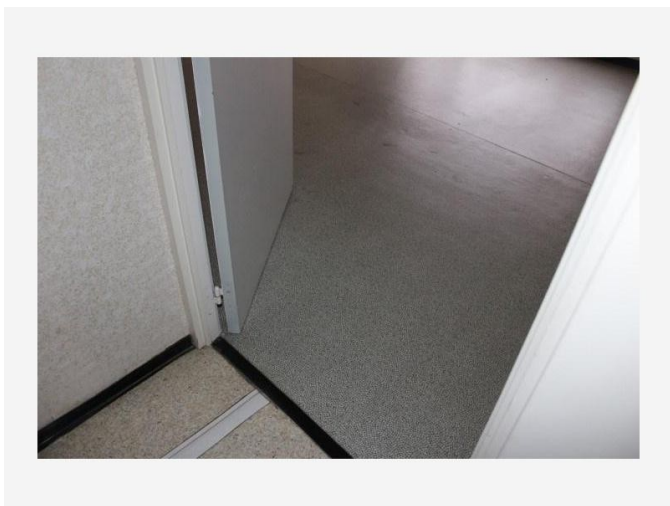
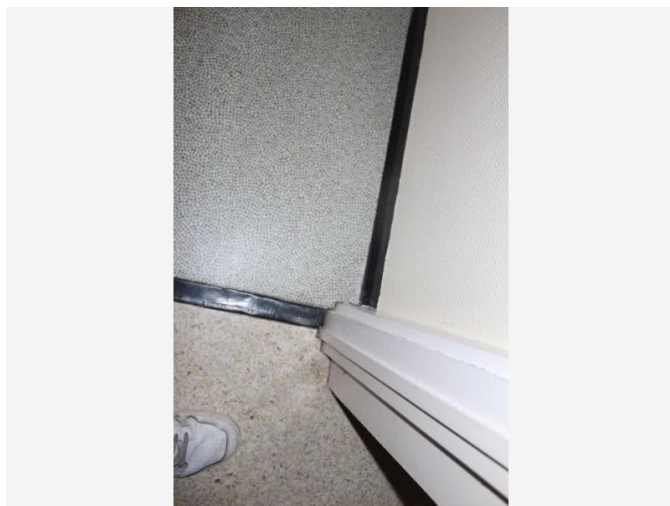
## Fiche 6: vloerzeil Type II

Geen asbest

#	Type	Referentie	Resultaat
6.1	Puntmonster	MN5	Geen asbest

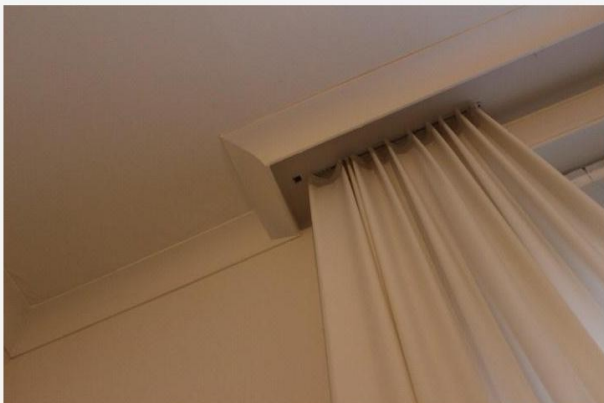
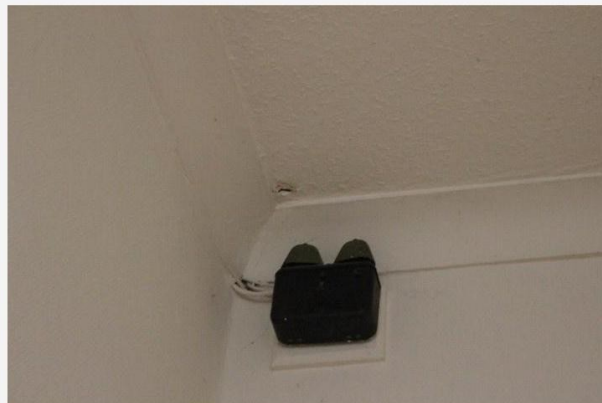
Geen asbest

#	Type	Referentie	Resultaat
7.1	Mengmonster	MN3	Geen asbest

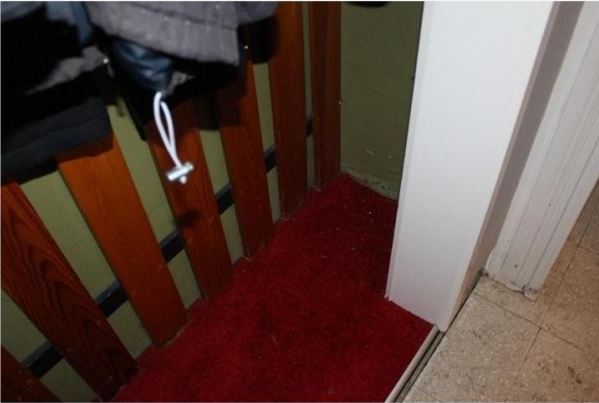
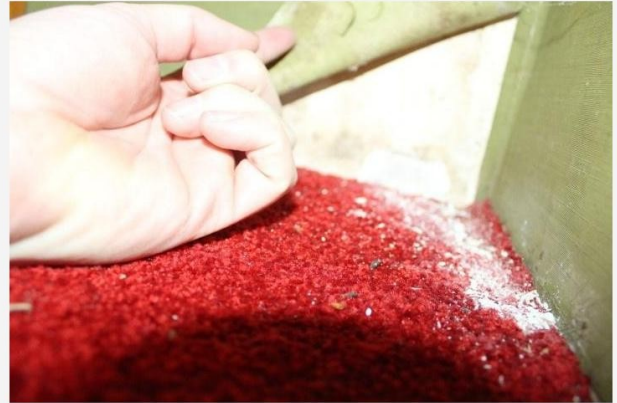
Geen asbest

#	Type	Referentie	Resultaat
8.1	Mengmonster	MN2	Geen asbest
