Asbestinventarisatetest

Ardooisesteenweg 55, 8800 Roeselare

Attestnummer : 20221215-000405.000

Uitgegeven op : 15.12.2022

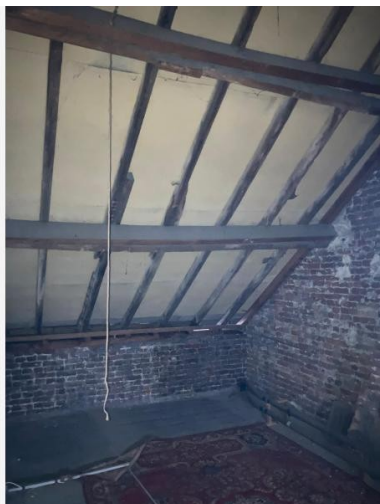
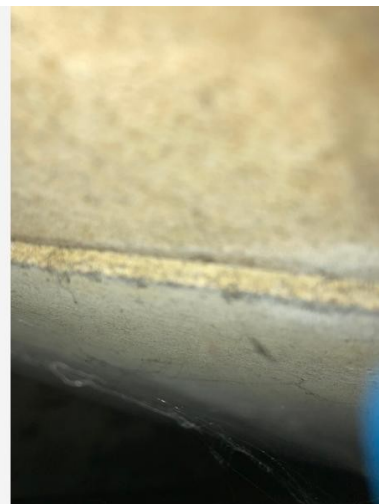
Beschrijving	Type	Actie
1. onderdak type menuisierite	Asbestmateriaal	Zorgvuldig beheren

Het asbestmateriaal valt onder de mijlpaal van 2040.

Eindbeoordeling materiaalrisico	Laag materiaalrisico en/of verlaagde kans op vezelvrijgave
Opmerking	onderdak plaat nog in goede staat

Gebondenheid	Categorie 1: hechtgebonden in oorsprong
Asbestsoort (vezeltype)	Crocidoliet aanwezig
Asbestconcentratie	Laag (< 50%)
Afschermingsgraad van het gehele materiaal	Geheel of deels (ook) vrij aan de binnenlucht
Toestand van het materiaal	Onbeschadigd, niet verweerd

Beschrijving	onderdak type menuiserie
Omgeving	Binnen
Primaire drager	Schuin dak
Asbestmateriaal	Plaat, paneel, tablet - Type Menuiserie
Bindmiddel van asbestmateriaal	Cement
Gebondenheid op basis van bindmiddel	Hecht
Hoeveelheid (oppervlakte - dikte - aantal)	• 80,00 m ² - 0,20 cm - 1 stuk
Totaal volume	0,16 m ³

- Zorg voor een veilig beheer. Vermijd het beschadigen van het asbestmateriaal. Controleer de toestand jaarlijks op wijzigingen.

- Eenvoudige handelingen: mag via doe-het-zelf of door werknemer(s) met opleidingsattest eenvoudige handelingen verwijderen dakpannen en stoflatten - wrik voorzichtig de onderdakplaten los na bestuiving met water - deze niet breken en naar beneden gooien - voorzichtig in daar toe bestemde zak voor asbestafval opbergen - tijdens de werken correcte PBM's dragen
- Eenvoudige handelingen: enkel door erkend asbestverwijderaar indien men zelf dit onderdak niet wil verwijderen - kan men beroep doen op erkend asbestverwijderaar : identieke manier van werken zoals bij doe-het-zelf

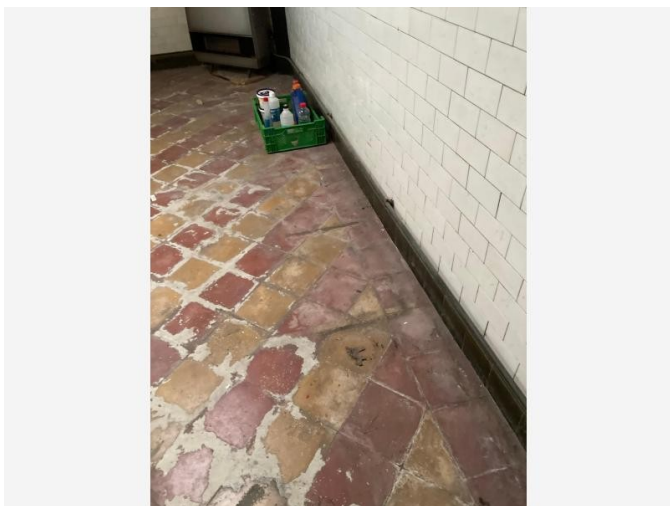
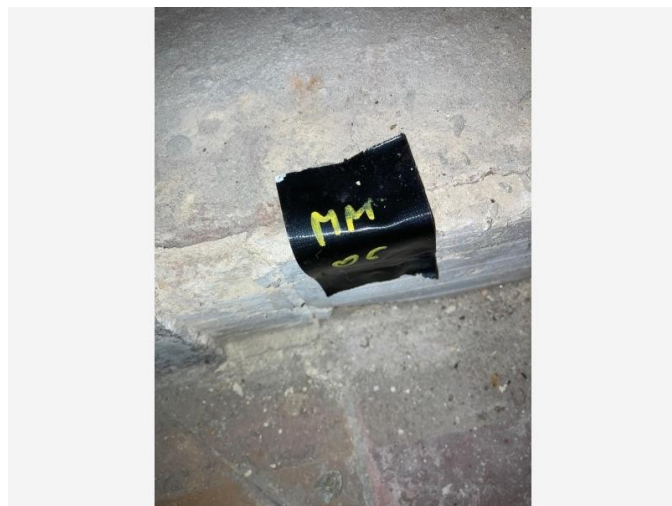
Geen asbest

#	Type	Referentie	Resultaat
2.1	Puntmonster	MM06	Geen asbest

Beschrijving	tegellijm vloerplinten
Omgeving	Binnen
Primaire drager	Binnenwand
Bindmiddel van materiaal	Lijm

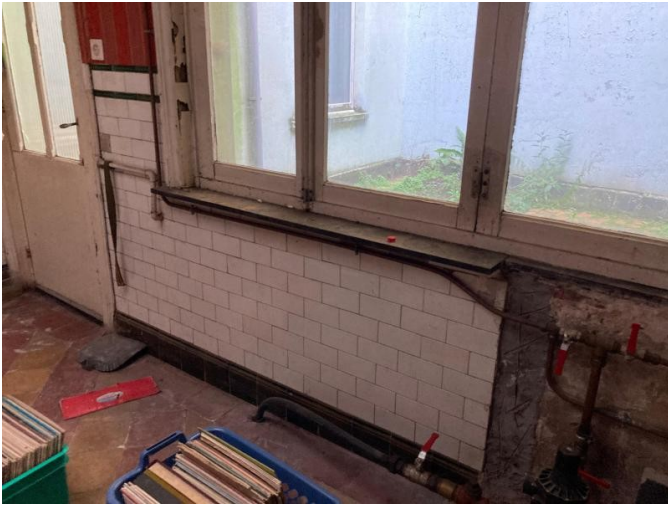
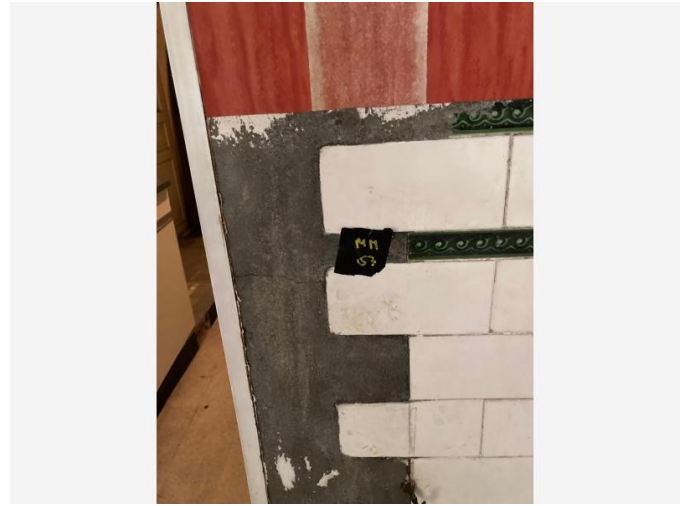
Fiche 3: tegellijm faiences

Geen asbest

#	Type	Referentie	Resultaat
3.1	Puntmonster	MM03	Geen asbest

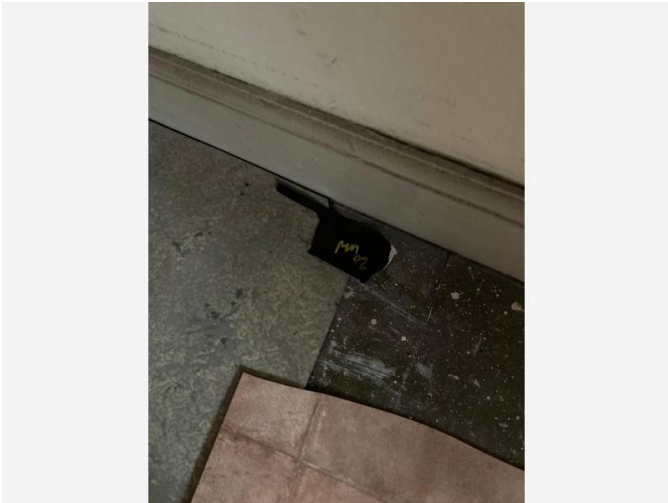
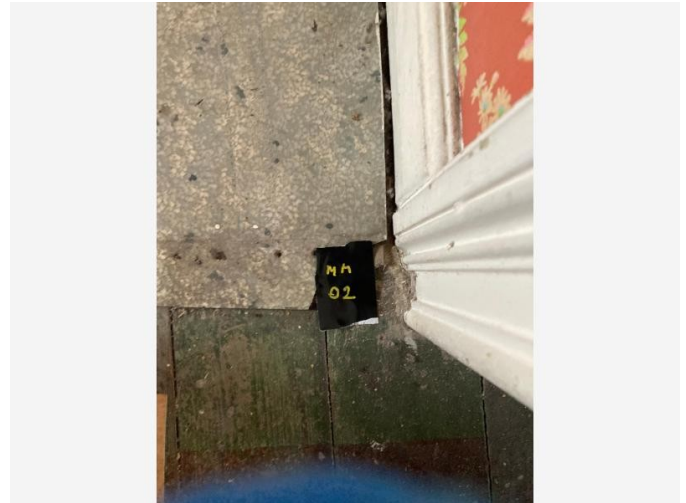
Geen asbest

#	Type	Referentie	Resultaat
4.1	Puntmonster	MM02	Geen asbest

Beschrijving	vloerzeil
Omgeving	Binnen
Primaire drager	Vloer

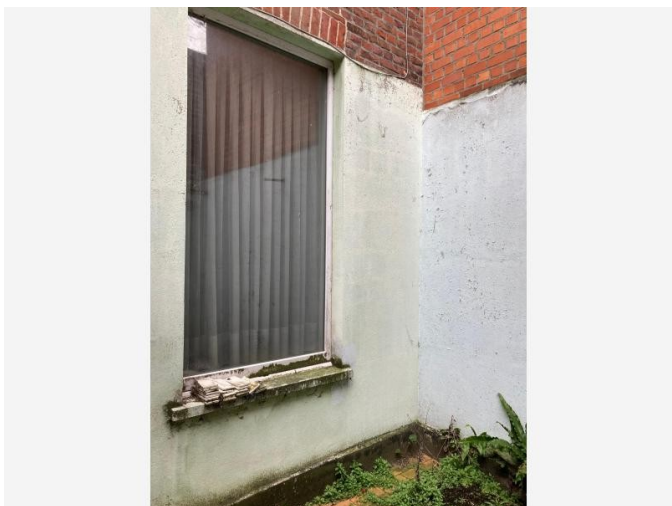
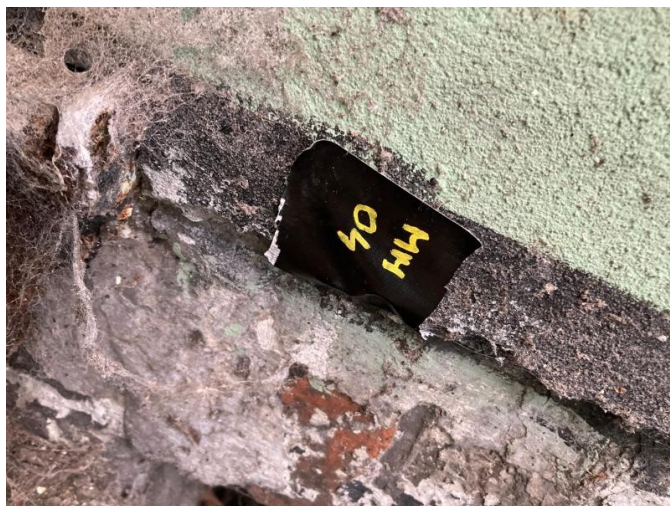
Fiche 5: crepi- bezetting achtergevel

Geen asbest

#	Type	Referentie	Resultaat
5.1	Puntmonster	MM04	Geen asbest

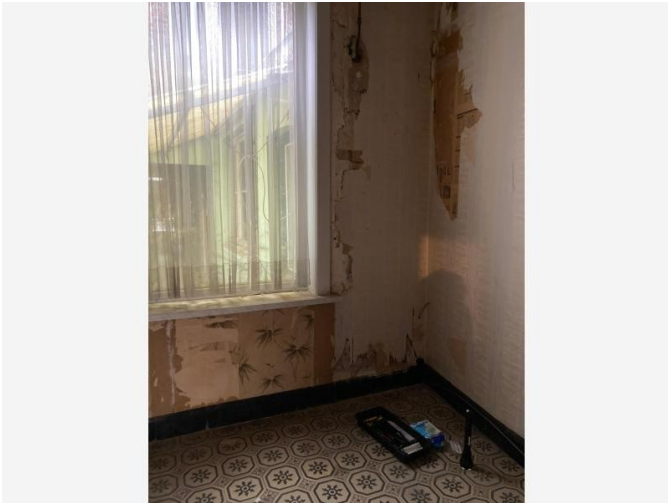
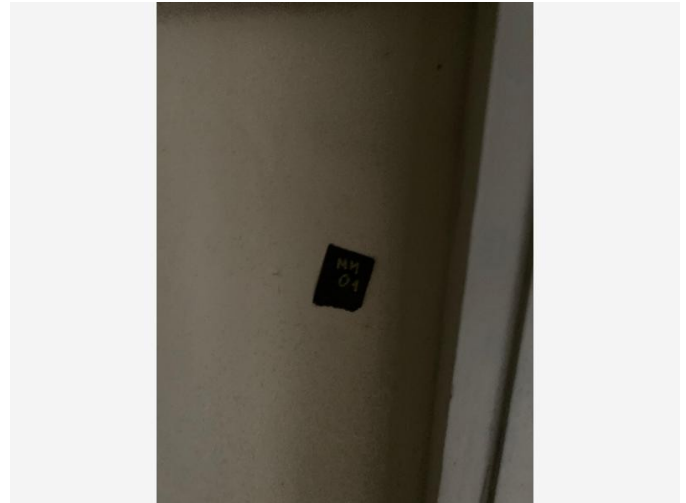
Geen asbest

#	Type	Referentie	Resultaat
6.1	Mengmonster	MM01	Geen asbest

Beschrijving	pleisterwerk muren woning
Omgeving	Binnen
Primaire drager	Binnenwand

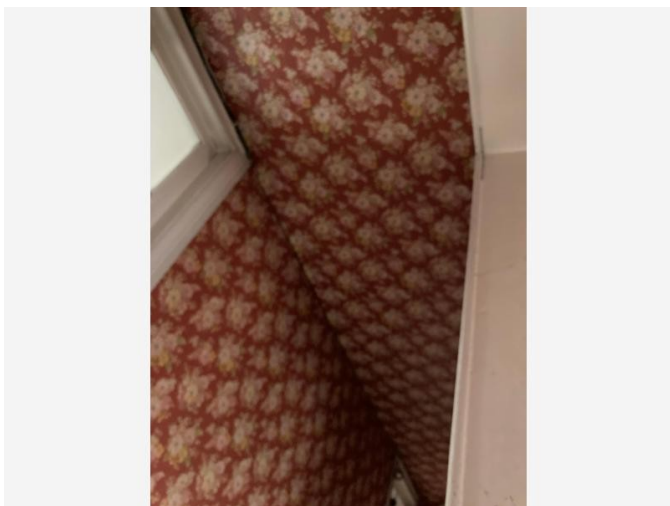
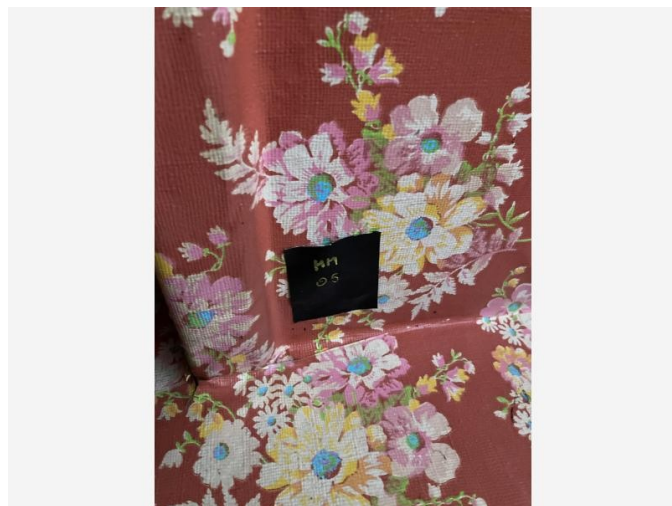
Geen asbest

#	Type	Referentie	Resultaat
7.1	Puntmonster	MM05	Geen asbest

Beschrijving	pleisterwerk plafond woning
Omgeving	Binnen
Primaire drager	Plafond
Bindmiddel van materiaal	Gips - kalk
