Asbestinventarisatetest

Cleene Laene 1, 8490 Jabbeke

Attestnummer : 20240321-000191.000

Uitgegeven op : 21.03.2024

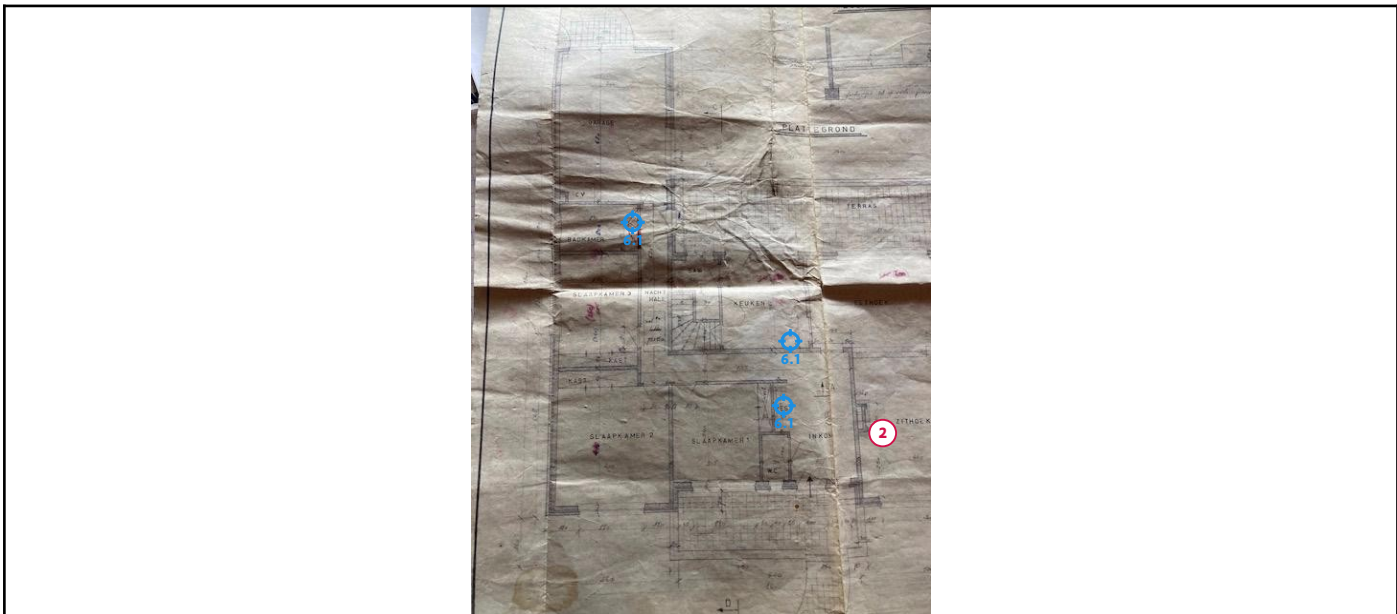
Plan 1.1: gelijkvloers

Beschrijving	Type	Actie
2. koord kachel	Asbestmateriaal	Dringend verwijderen
6. pleister muren	Geen asbest	-
6.1 Code: MM1	Mengmonster	-

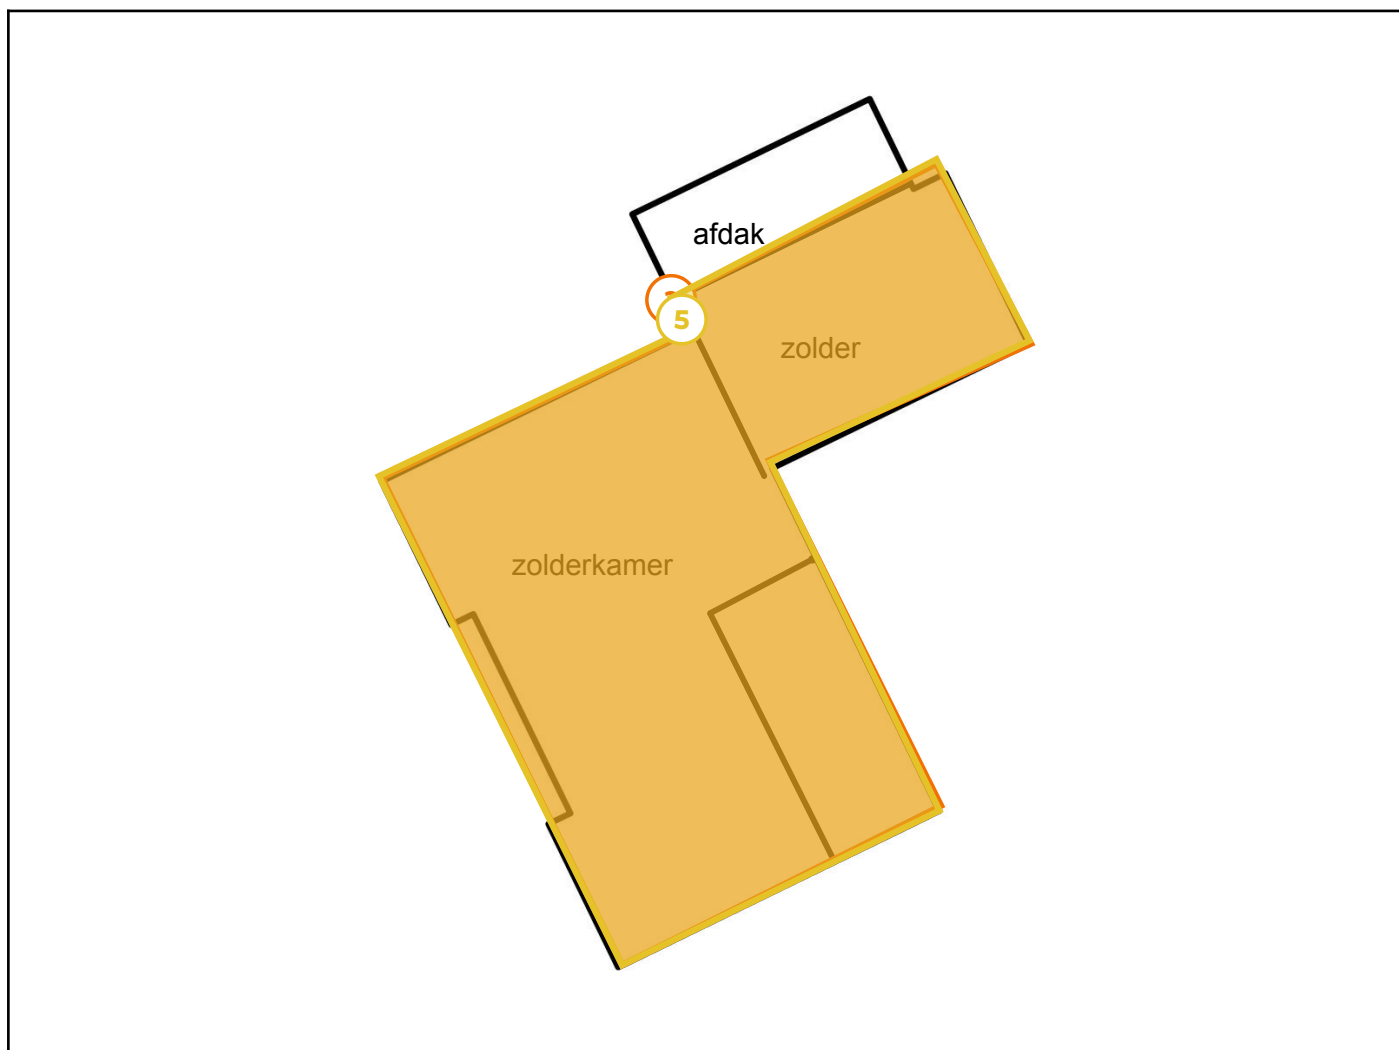
Plan 1.2: verdieping

Beschrijving	Type	Actie
3. dakleien eternit	Asbestmateriaal	Verwijderen
5. onderdak menuiserie	Asbestmateriaal	Zorgvuldig beheren

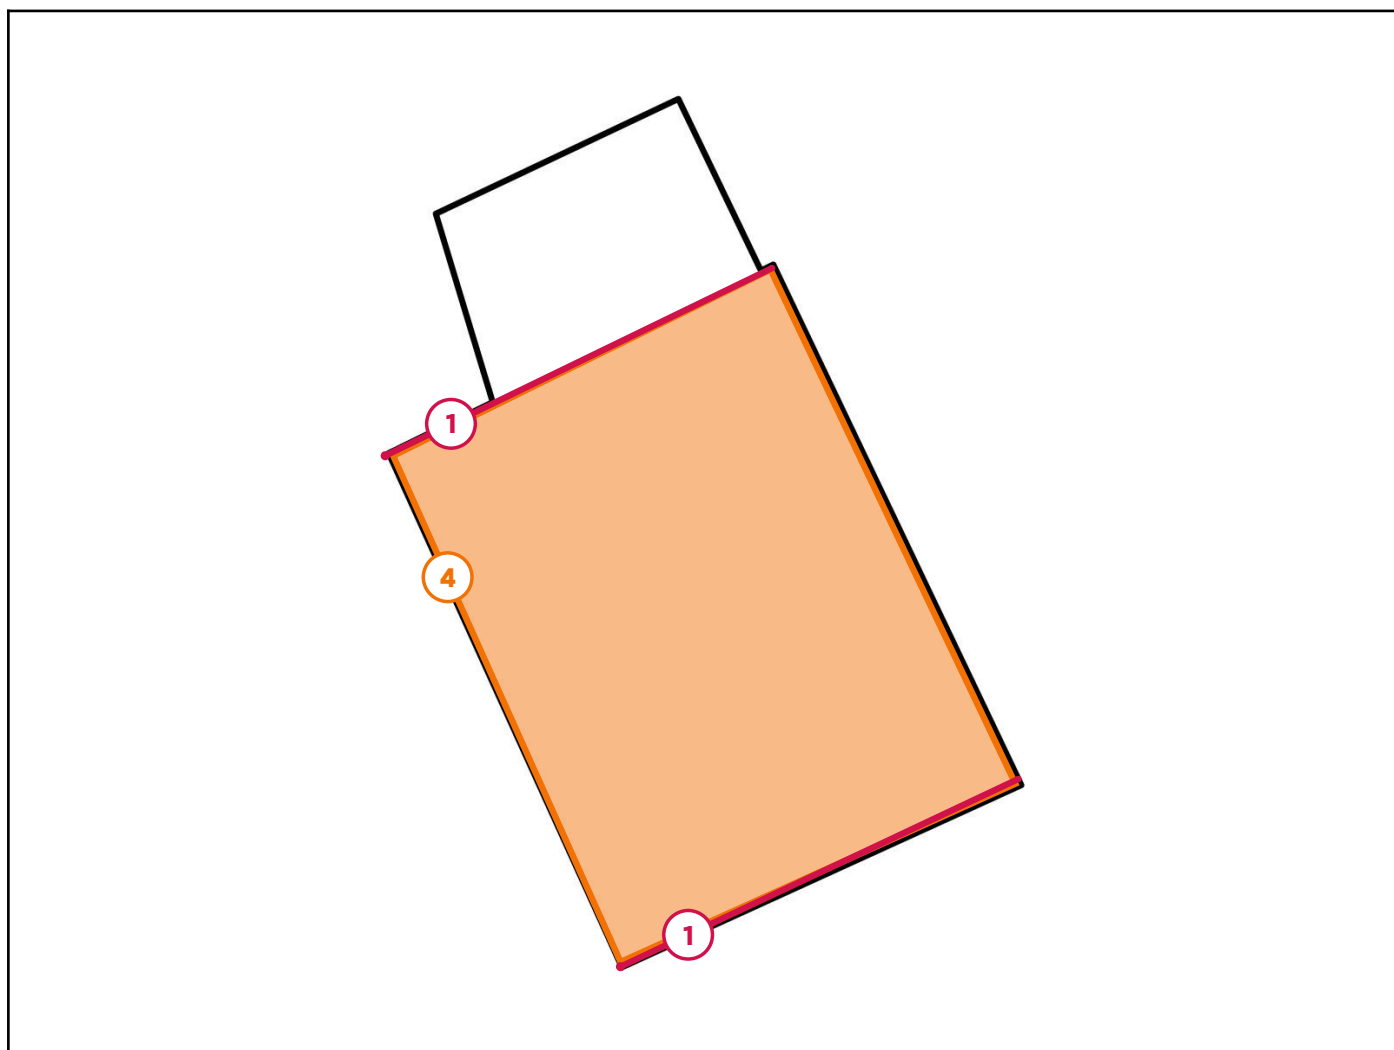
Plan 2.1: grondplan tuinhuis met afdak

Beschrijving	Type	Actie
1. slib in dakgoot tuinhuis	Asbestmateriaal	Dringend verwijderen
4. golfplaten tuinhuis	Asbestmateriaal	Verwijderen

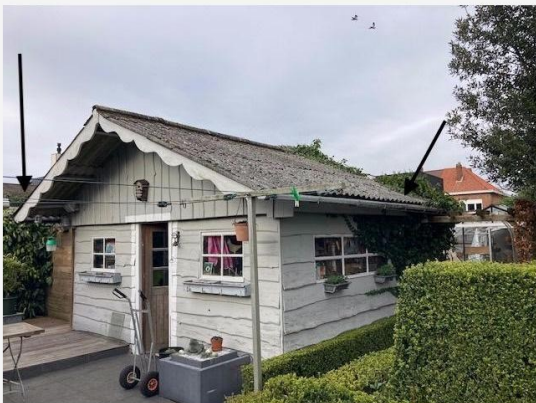
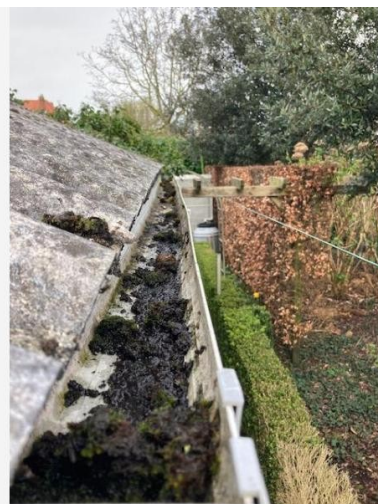
Het asbestmateriaal valt onder de mijlpaal van 2040.

Dringend verwijderen

Beschrijving	slib in dakgoot tuinhuis
Type afvalstof	Betreft resten (contaminatie) van verwerking of beschadiging
Type resten (contaminatie)	<ul style="list-style-type: none">• Stof, deeltjes < 4 mm, flinters, gruis (vermengd in materiaal)
Besmette materialen	<ul style="list-style-type: none">• Sediment (dakgoot, afvoerbuis, regenwaterput, ...)
Bron van de resten	gofplaten tuinhuis
Omgeving	Buiten
Primaire drager	Waterbodem
Gebondenheid resten	Niet hecht
Hoeveelheid (gewicht - aantal)	<ul style="list-style-type: none">• 0,15 kg - 1 stuk
Totaal gewicht	0,15 kg
Eenvoudig bereikbaar	Ja
Identificatiemethode	Vaststelling zonder monsternamen

- Verwijder het asbestafval.

- Eenvoudige handelingen: mag via doe-het-zelf of door werknemer(s) met opleidingsattest eenvoudige handelingen
Het slib mag met eenvoudige handelingen worden verwijderd via doe-het-zelf of door werknemer(s) met opleidingsattest eenvoudige handelingen, voor zover dit buiten aanwezigheid van andere personen gebeurt.

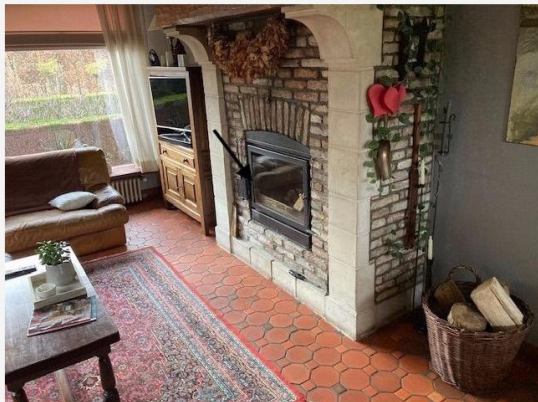
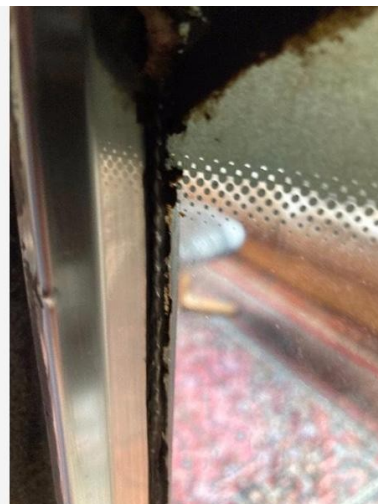
Het asbestmateriaal valt onder de mijlpaal van 2034.

Dringend verwijderen

Eindbeoordeling materiaalrisico	Hoog materiaalrisico en/of hoge kans op vezelvrijgave
---------------------------------	---

Gebondenheid	Categorie 3: niet-hechtgebonden met weinig of geen matrix
Asbestsoort (vezeltype)	Alleen chrysotiel
Asbestconcentratie	Hoog ($\geq 50\%$)
Afschermingsgraad van het gehele materiaal	Geheel of deels (ook) vrij aan binnenluchtstromen
Toestand van het materiaal	Licht beschadigd, licht verweerd. Intact materiaal type Pical – asbestboard of categorie III 'gebondenheid'

Beschrijving	koord kachel
Omgeving	Binnen
Primaire drager	Ruimteverwarming
Asbestmateriaal	Koord, lint, band, strip
Bindmiddel van asbestmateriaal	Weinig of geen bindmiddel (textiel, bevolking, ...)
Gebondenheid op basis van bindmiddel	Niet-hechtgebonden
Hoeveelheid (lengte - omtrek - aantal)	• 80,00 m - 0,40 cm - 1 stuk
Totale oppervlakte	0,32 m ²

Eenvoudig bereikbaar	Ja
Bevestigingswijze	<ul style="list-style-type: none">• Geklemd
Identificatiemethode	Vaststelling zonder monstername
Destructieve handeling voor identificatie	Nee

- Zorg voor een veilig beheer. Vermijd het beschadigen van het asbestmateriaal. Controleer de toestand jaarlijks op wijzigingen.
- Scherm in afwachting van verwijdering het asbestmateriaal af van luchtstromingen en verstoring: bijvoorbeeld door het te verpakken, te fixeren, af te dekken, signalisatie - afbakening aan te brengen, ...

- Eenvoudige handelingen: mag via doe-het-zelf of door werknemer(s) met opleidingsattest eenvoudige handelingen
Geklemede koorden mogen via eenvoudige handelingen worden verwijderd via doe-het-zelf of door werknemer(s) met opleidingsattest eenvoudige handelingen, met inachtneming van de veiligheidsvoorschriften, voor zover de toestand bij de verwijdering ongewijzigd blijft en er geen andere personen aanwezig zijn.

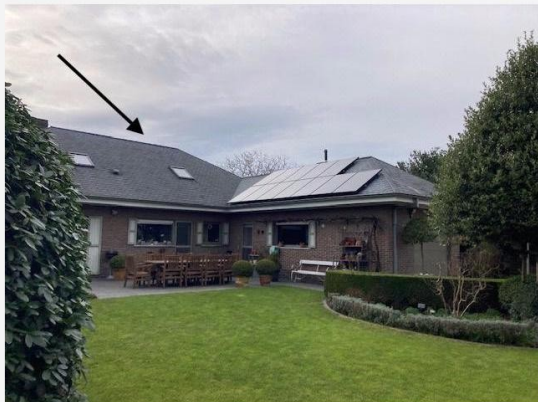
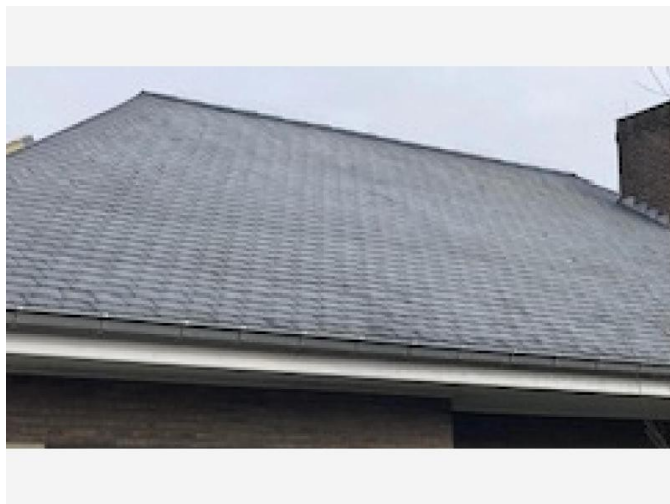
Het asbestmateriaal valt onder de mijlpaal van 2034.

Verwijderen

Eindbeoordeling materiaalrisico	Laag materiaalrisico en/of verlaagde kans op vezelvrijgave
---------------------------------	--

Gebondenheid	Categorie 1: hechtgebonden in oorsprong
Asbestsoort (vezeltype)	Crocidoliet aanwezig
Asbestconcentratie	Laag (< 50%)
Afschermingsgraad van het gehele materiaal	Geheel of deels vrij aan de buitenlucht
Toestand van het materiaal	Licht beschadigd, licht verweerd. Intact materiaal type Pical – asbestboard of categorie III 'gebondenheid'

Beschrijving	dakleien eternit
Omgeving	Buiten
Primaire drager	Schuin dak
Asbestmateriaal	Dak- en gevelbekleding - Lei, shingle
Bindmiddel van asbestmateriaal	Cement
Gebondenheid op basis van bindmiddel	Hecht
Hoeveelheid (oppervlakte - aantal)	• 155,00 m ² - 1 stuk
Totale oppervlakte	155,00 m ²

- Zorg voor een veilig beheer. Vermijd het beschadigen van het asbestmateriaal. Controleer de toestand jaarlijks op wijzigingen.
- Hemelwater dat afspoelt van asbestcement daken of gevels kan asbestdeeltjes bevatten. Gebruik het enkel voor gesloten circuits (bv. spoelen toiletten). Reinig na het vervangen van het dak of de gevel de dakgoten en regenwaterput of -ton om asbesthoudend sediment of slib te verwijderen

- Eenvoudige handelingen: mag via doe-het-zelf of door werknemer(s) met opleidingsattest eenvoudige handelingen
Asbestcement daken en gevels (leien en (golf)platen) mogen in Vlaanderen met eenvoudige handelingen worden verwijderd via doe-het-zelf of door werknemer(s) met opleidingsattest eenvoudige handelingen, ongeacht de toestand van het materiaal.

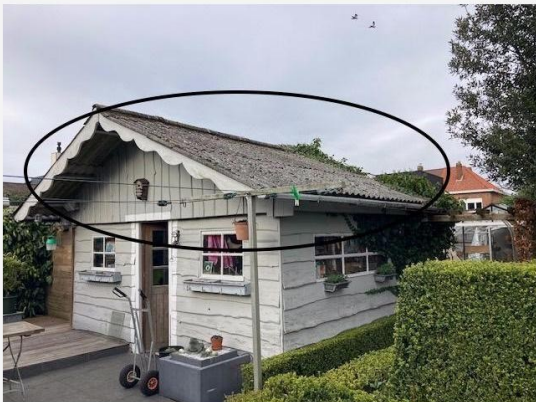
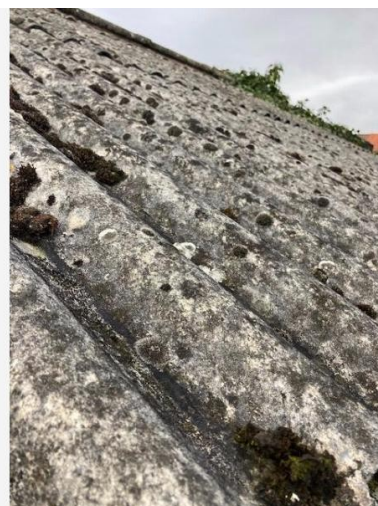
Het asbestmateriaal valt onder de mijlpaal van 2034.

Verwijderen

Eindbeoordeling materiaalrisico	Verhoogd materiaalrisico en/of verhoogde kans op vezelvrijgave
---------------------------------	--

Gebondenheid	Categorie 1: hechtgebonden in oorsprong
Asbestsoort (vezeltype)	Crocidoliet aanwezig
Asbestconcentratie	Laag (< 50%)
Afschermingsgraad van het gehele materiaal	Geheel of deels vrij aan de buitenlucht
Toestand van het materiaal	Matig beschadigd, matig verweerd

Beschrijving	golfplaten tuinhuis
Omgeving	Buiten
Primaire drager	Schuin dak
Asbestmateriaal	Dak- en gevelbekleding - Golfplaat
Bindmiddel van asbestmateriaal	Cement
Gebondenheid op basis van bindmiddel	Hecht
Hoeveelheid (oppervlakte - aantal)	• 32,00 m ² - 1 stuk
Totale oppervlakte	32,00 m ²
Eenvoudig bereikbaar	Ja

- Zorg voor een veilig beheer. Vermijd het beschadigen van het asbestmateriaal. Controleer de toestand jaarlijks op wijzigingen.
- Hemelwater dat afspoelt van asbestcement daken of gevels kan asbestdeeltjes bevatten. Gebruik het enkel voor gesloten circuits (bv. spoelen toiletten). Reinig na het vervangen van het dak of de gevel de dakgoten en regenwaterput of -ton om asbesthoudend sediment of slib te verwijderen

- Eenvoudige handelingen: mag via doe-het-zelf of door werknemer(s) met opleidingsattest eenvoudige handelingen
Asbestcement daken en gevels (leien en (golf)platen) mogen in Vlaanderen met eenvoudige handelingen worden verwijderd via doe-het-zelf of door werknemer(s) met opleidingsattest eenvoudige handelingen, ongeacht de toestand van het materiaal.

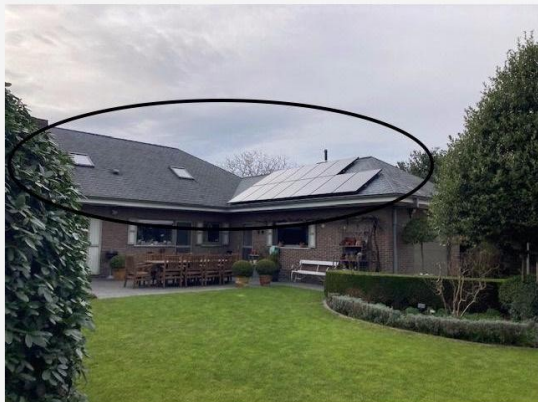
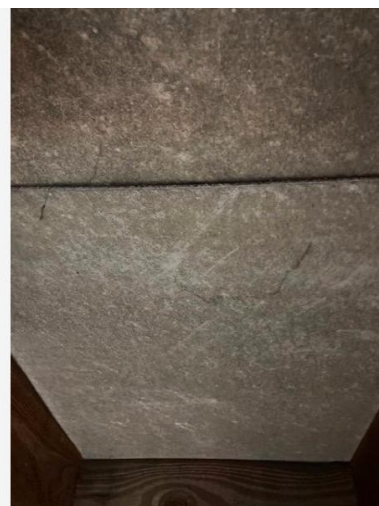
Het asbestmateriaal valt onder de mijlpaal van 2040.

Zorgvuldig beheren

Eindbeoordeling materiaalrisico	Laag materiaalrisico en/of verlaagde kans op vezelvrijgave
---------------------------------	--

Gebondenheid	Categorie 1: hechtgebonden in oorsprong
Asbestsoort (vezeltype)	Crocidoliet aanwezig
Asbestconcentratie	Laag (< 50%)
Afschermingsgraad van het gehele materiaal	Geheel of deels (ook) vrij aan de binnenlucht
Toestand van het materiaal	Onbeschadigd, niet verweerd

Beschrijving	onderdak menuiserite
Omgeving	Binnen
Primaire drager	Schuin dak
Asbestmateriaal	Plaat, paneel, tablet - Type Menuiserite
Bindmiddel van asbestmateriaal	Cement
Gebondenheid op basis van bindmiddel	Hecht
Hoeveelheid (oppervlakte - dikte - aantal)	<ul style="list-style-type: none">• 160,00 m² - 0,70 cm - 1 stuk
Totaal volume	1,12 m ³
Eenvoudig bereikbaar	Nee <ul style="list-style-type: none">• Het asbestmateriaal is bedekt (uitgezonderd laag verf, coating, behang, kunststof, textiel) en het wegnemen van het bedekkende materiaal kan niet zonder het bedekkende materiaal te beschadigen.
Bevestigingswijze	<ul style="list-style-type: none">• Genageld, geniet

- Zorg voor een veilig beheer en verwijder dit asbestmateriaal wanneer het bij werken eenvoudig bereikbaar wordt. Controleer de toestand jaarlijks op wijzigingen.

- Eenvoudige handelingen: mag via doe-het-zelf of door werknemer(s) met opleidingsattest eenvoudige handelingen
Asbestcement daken en gevels (leien en (golf)platen) mogen in Vlaanderen met eenvoudige handelingen worden verwijderd via doe-het-zelf of door werknemer(s) met opleidingsattest eenvoudige handelingen, ongeacht de toestand van het materiaal.

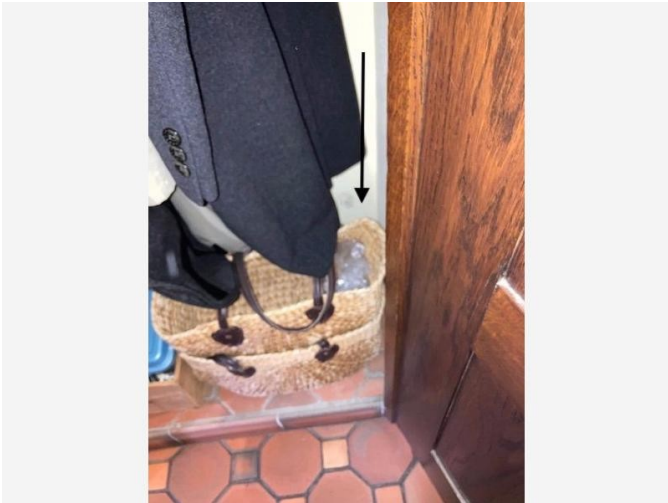
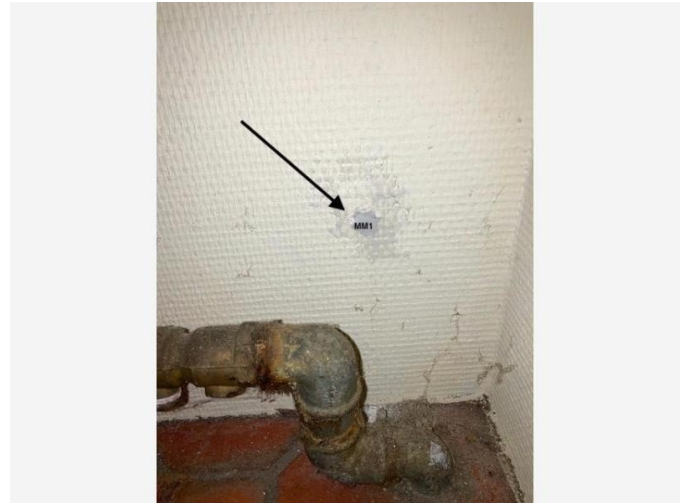
Geen asbest

#	Type	Referentie	Resultaat
6.1	Mengmonster	MM1	Geen asbest

Beschrijving	pleister muren
Omgeving	Binnen
Primaire drager	Binnenwand
Bindmiddel van materiaal	Gips - kalk
