# Asbestinventarisatetest

Karel de Goedestraat 13, 8200 Brugge

Attestnummer : 20240112-000110.000

## Asbestveilig

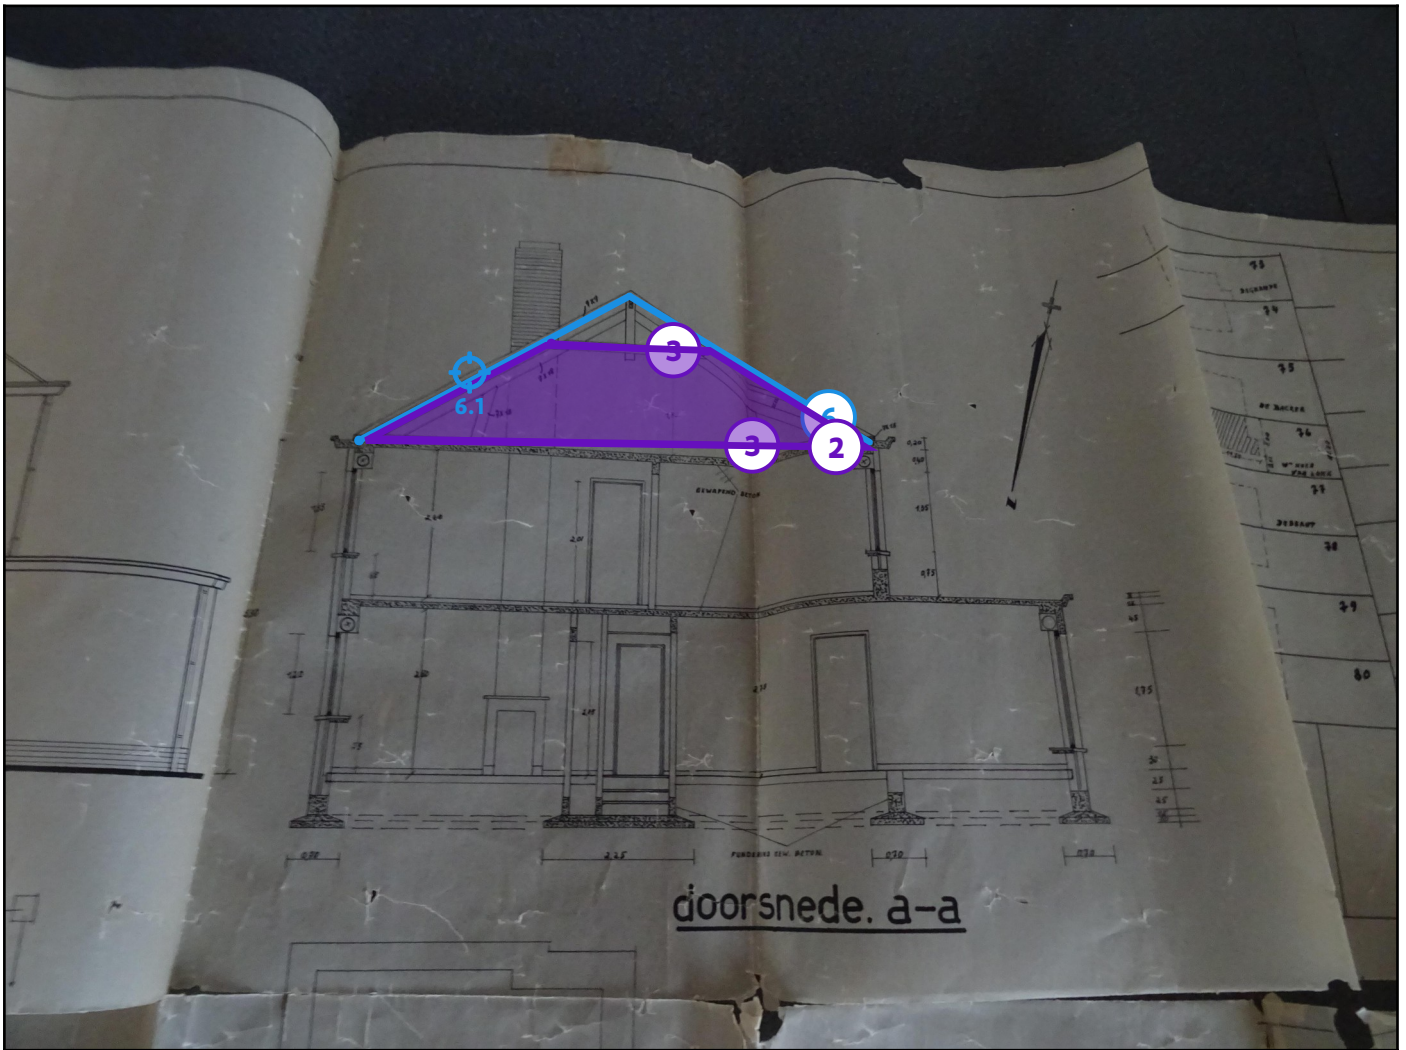
## Plan 1.1: DSC01035

Beschrijving	Type	Actie
2. Valse muren 2de verdieping	Advies	-
3. Valse plafond v1-v2	Advies	-
6. Leien (hoofddak)	Geen asbest	-
6.1 Code: MM5	Puntmonster	-

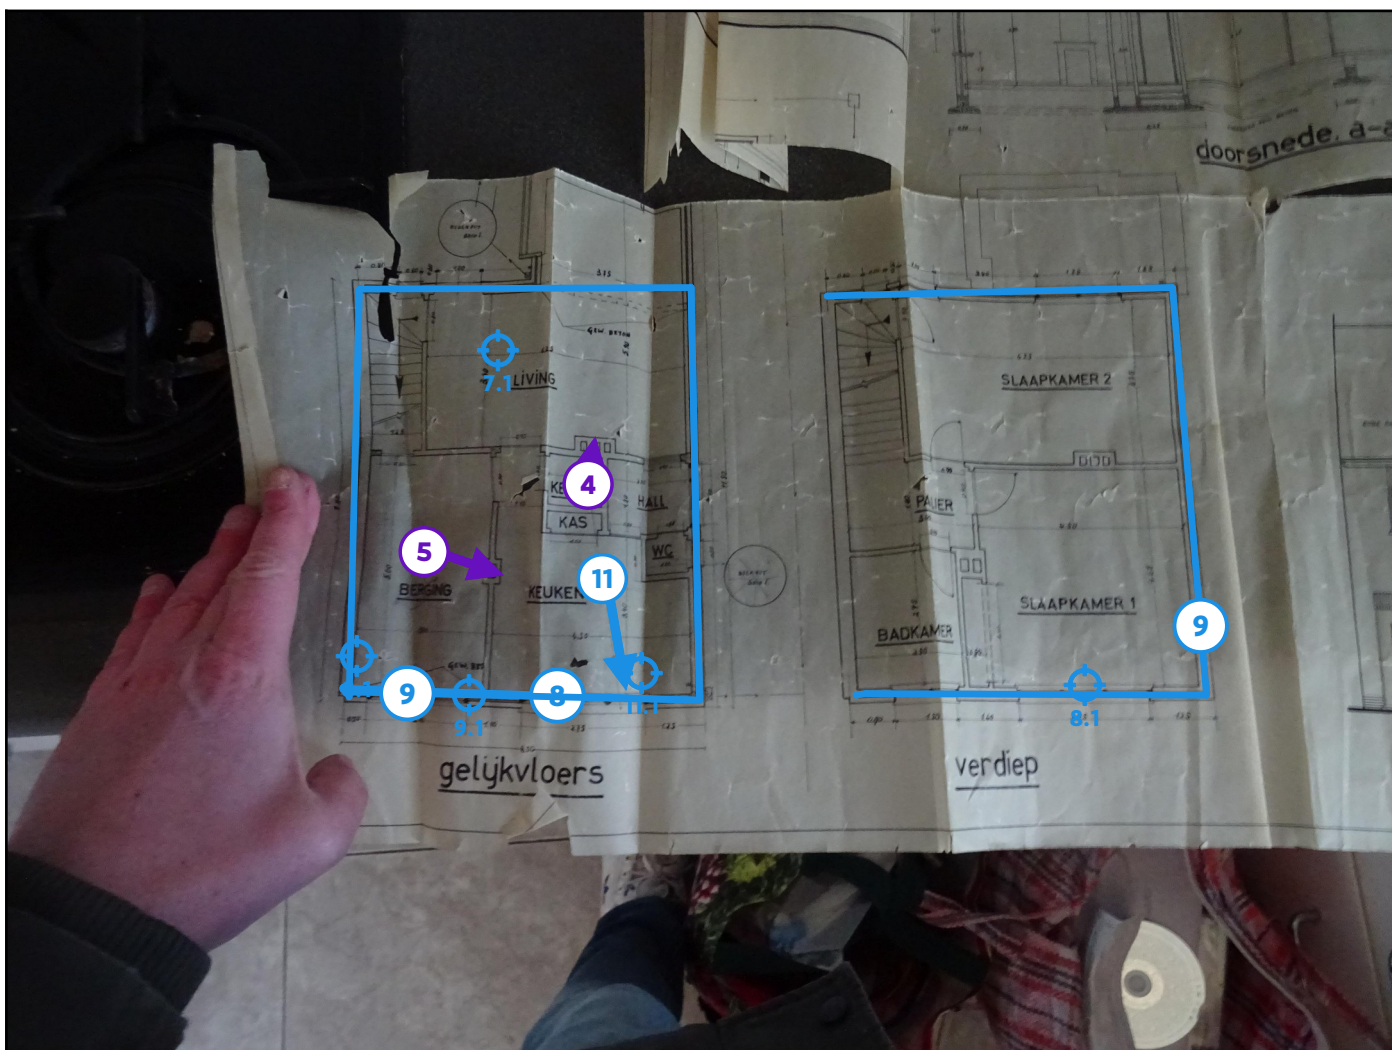
## Plan 1.2: DSC01037

Beschrijving	Type	Actie
4. Gaskachel (living)	Advies	-
5. Gaskachel (keuken)	Advies	-
7. pleisterwerk (plafond)	Geen asbest	-
7.1 Code: MM2	Mengmonster	-
8. pleisterwerk (muren)	Geen asbest	-
8.1 Code: MM1	Mengmonster	-
9. Crepi	Geen asbest	-

9.1 Code: MM6	Puntmonster	-
11. Teerlaag (spoelbak)	Geen asbest	-
11.1 Code: MM4	Puntmonster	-

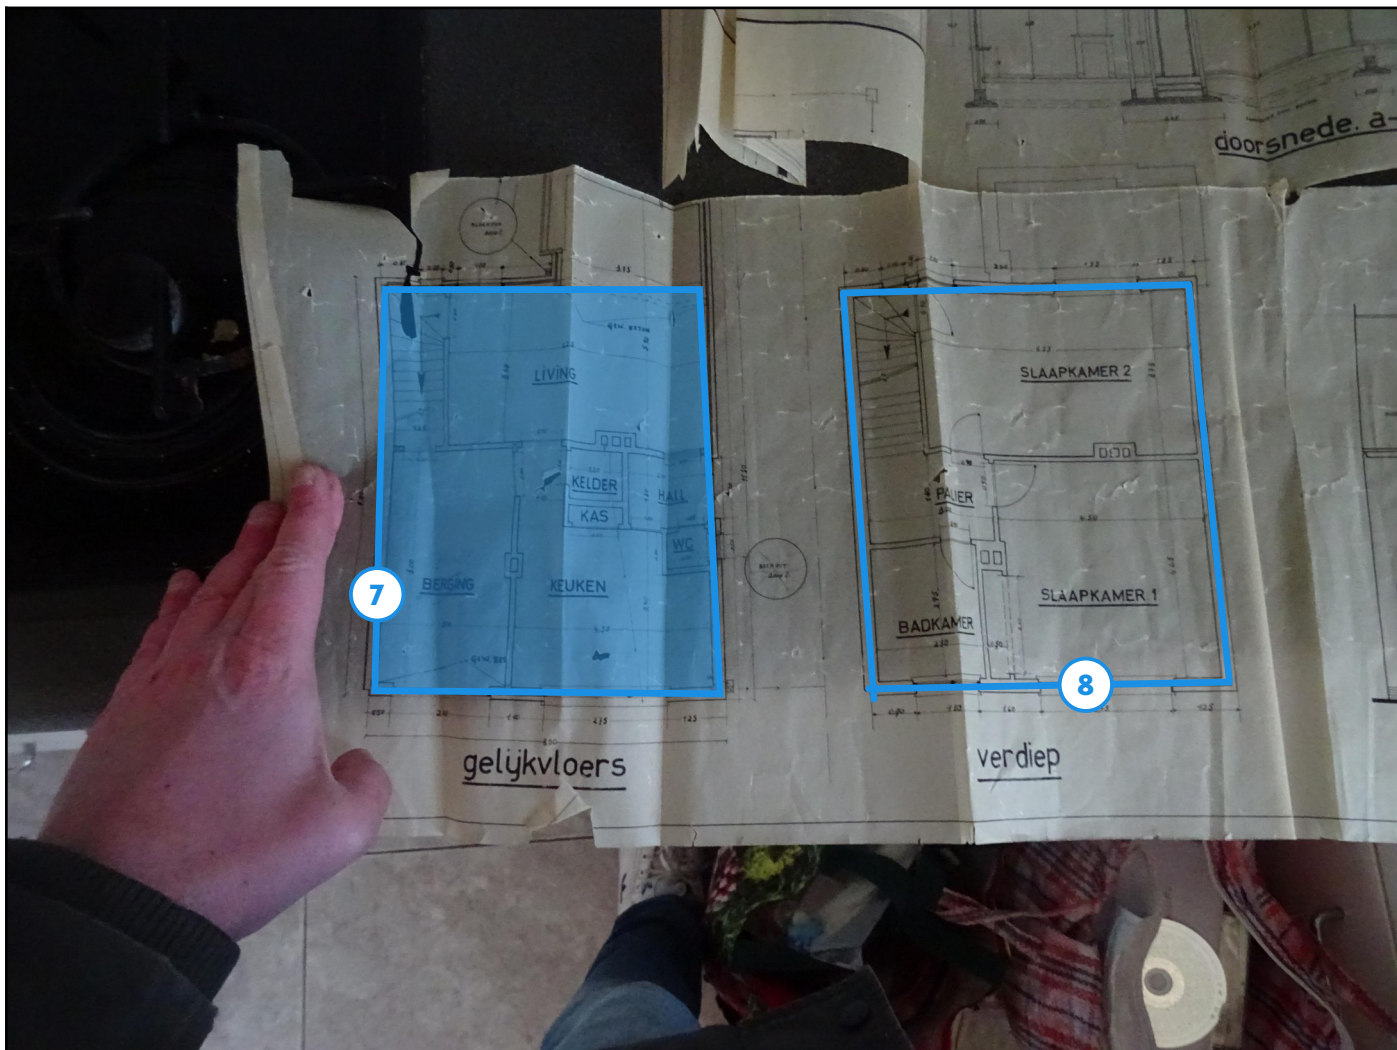
## Plan 1.3: DSC01038

Beschrijving	Type	Actie
7. pleisterwerk (plafond)	Geen asbest	-
8. pleisterwerk (muren)	Geen asbest	-

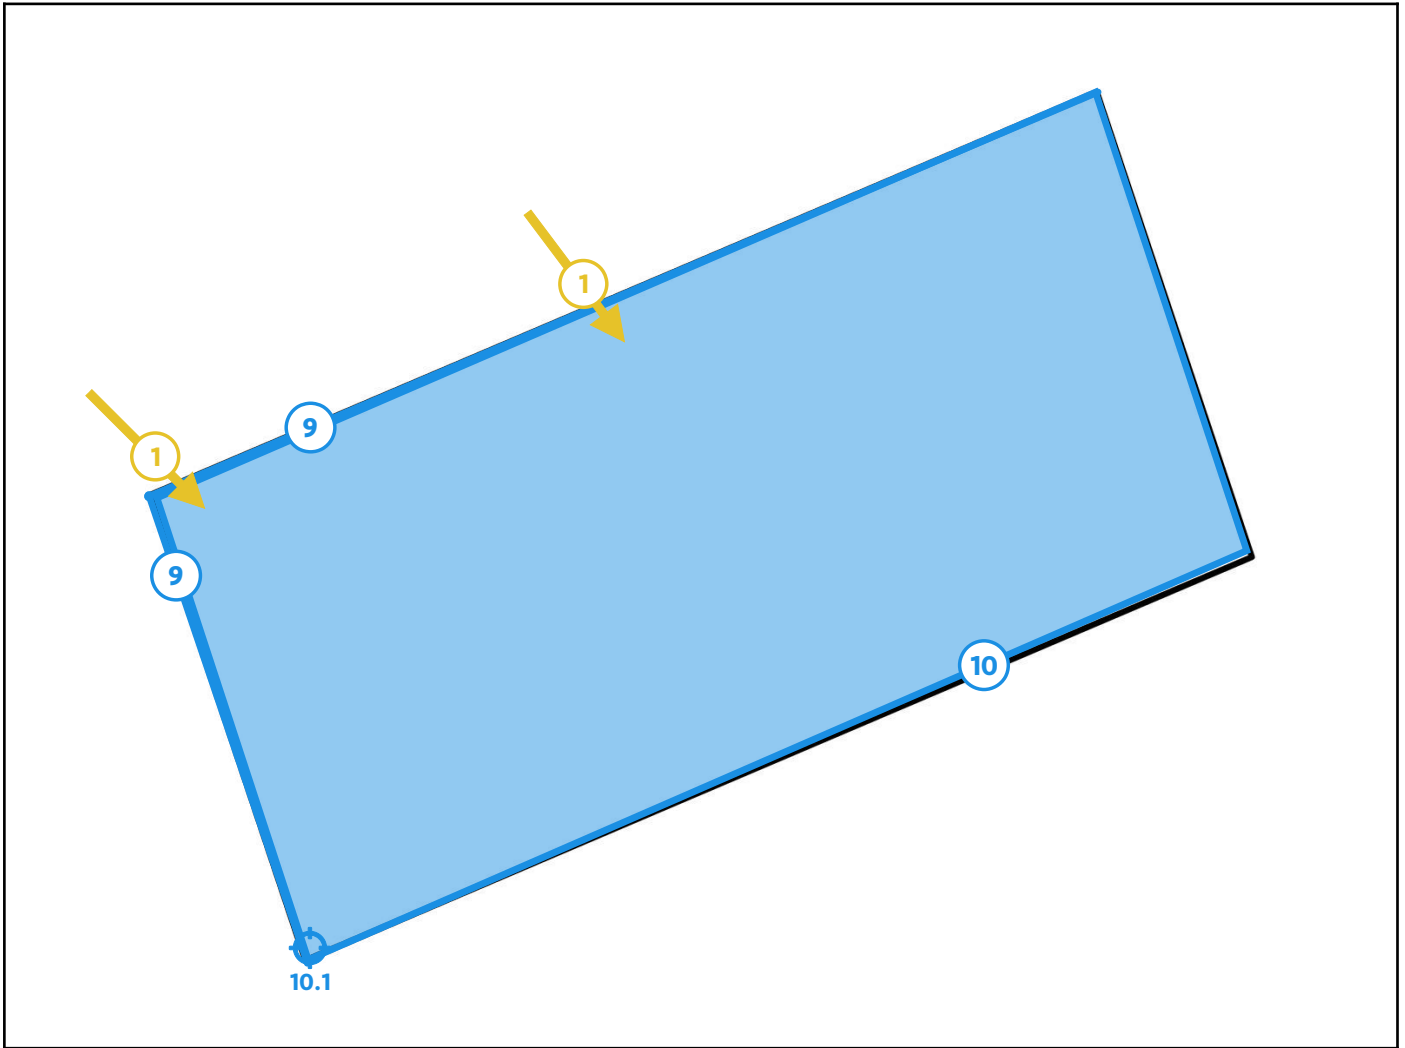
## Plan 3.1: Constructie plan

Beschrijving	Type	Actie
1. Zwarte lichtschakelaars	Asbestmateriaal	Zorgvuldig beheren
9. Crepi	Geen asbest	-
10. Roofing	Geen asbest	-
10.1 Code: MM3	Puntmonster	-

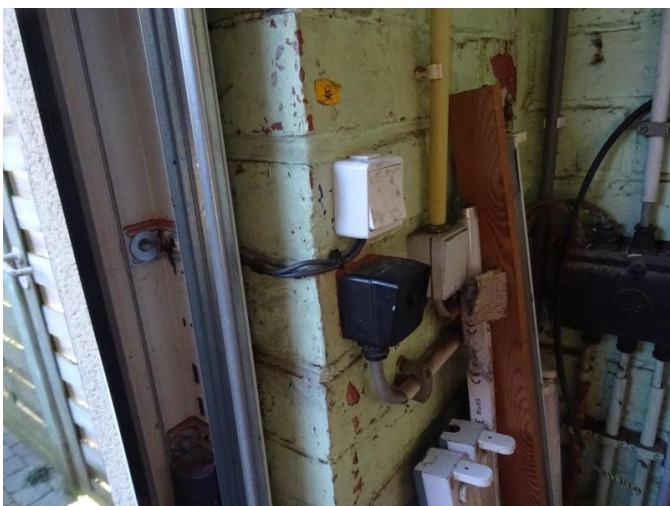
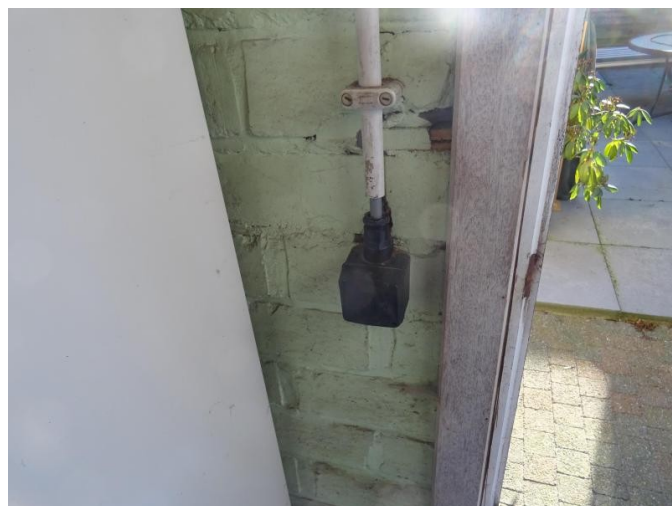
Eindbeoordeling materiaalisico	Laag materiaalisico en/of verlaagde kans op vezelvrijgave
--------------------------------	-----------------------------------------------------------

Gebondenheid	Categorie 1: hechtgebonden in oorsprong
Asbestsoort (vezeltype)	Crocidoliet aanwezig
Asbestconcentratie	Laag (< 50%)
Afschermingsgraad van het gehele materiaal	Geheel of deels (ook) vrij aan de binnenlucht
Toestand van het materiaal	Onbeschadigd, niet verweerd

Beschrijving	Zwarte lichtschakelaars
Omgeving	Binnen
Primaire drager	Communicatie en elektrische infrastructuur en uitrusting
Asbestmateriaal	Plaat, paneel, tablet - Type Bakeliet
Bindmiddel van asbestmateriaal	Kunststof of -hars
Gebondenheid op basis van bindmiddel	Hecht
Hoeveelheid (oppervlakte - dikte - aantal)	• 0,10 m <sup>2</sup> - 2,00 cm - 1 stuk
Totaal volume	0,002 m <sup>3</sup>
Eenvoudig bereikbaar	Ja
Bevestigingswijze	• Verlijmd, ingegoten, versmeerd
Identificatiemethode	Vaststelling zonder monsternamen

Het asbestmateriaal valt onder de mijlpaal van 2040.

Zorgvuldig beheren

- Zorg voor een veilig beheer. Vermijd het beschadigen van het asbestmateriaal. Controleer de toestand jaarlijks op wijzigingen.
- Zorg voor een veilig beheer en verwijder dit asbestmateriaal wanneer het bij werken eenvoudig bereikbaar wordt. Controleer de toestand jaarlijks op wijzigingen.

- Eenvoudige handelingen: mag via doe-het-zelf of door werknemer(s) met opleidingsattest eenvoudige handelingen  
Op zijn geheel verwijderen.

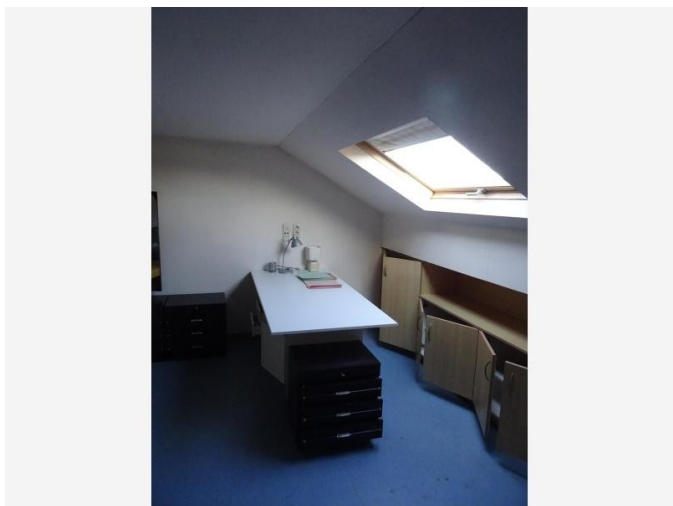
Valse muren op de 2de verdieping.

Identificatiemethode	Redelijk vermoeden
----------------------	--------------------

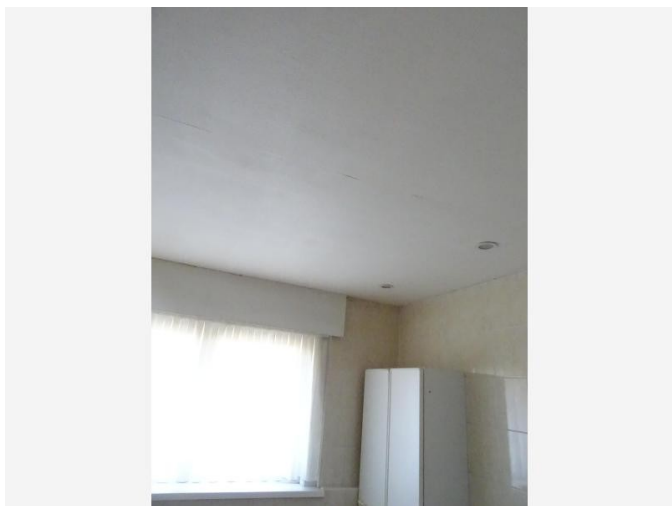
Valse plafonds op de 1ste en 2de verdieping

Identificatiemethode	Redelijk vermoeden
----------------------	--------------------

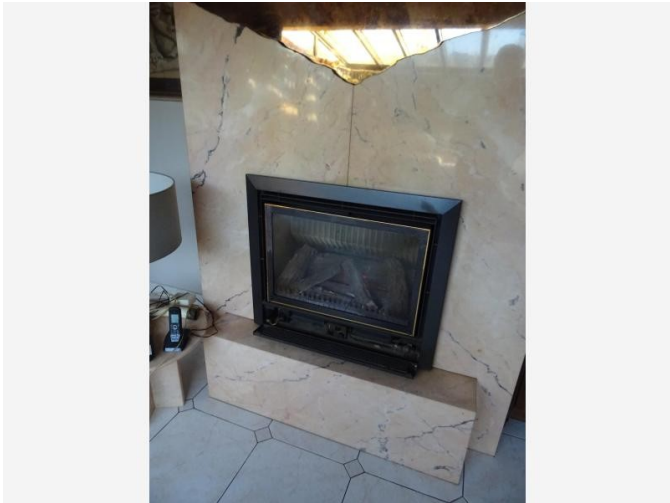
In het binnenwerk van het verwarmingselement kan asbestverdachte materialen aanwezig zijn.

Identificatiemethode	Redelijk vermoeden
----------------------	--------------------

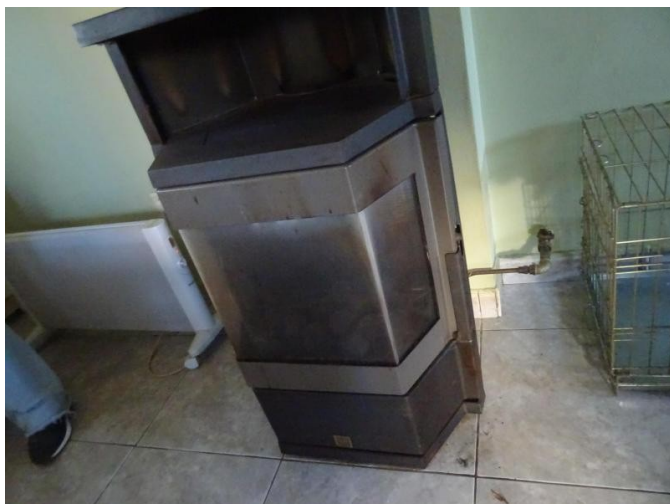
In het binnenwerk van het verwarmingselement kan asbestverdachte materialen aanwezig zijn.

Identificatiemethode	Redelijk vermoeden
----------------------	--------------------

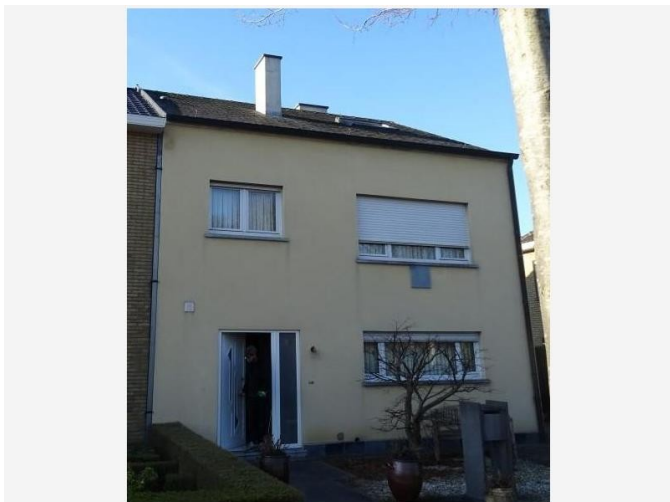
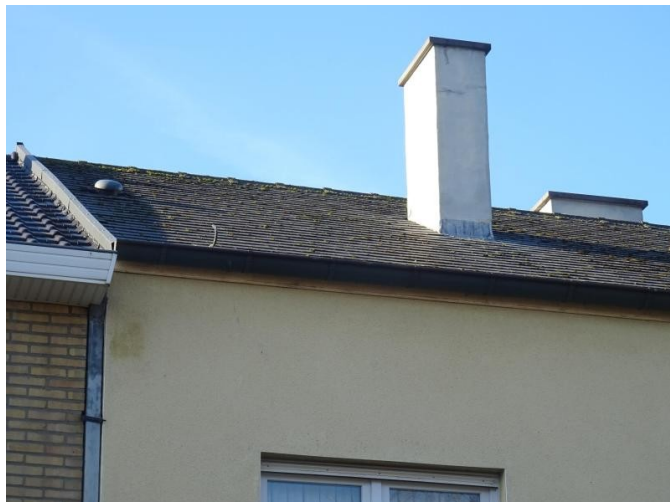
## Fiche 6: Leien (hoofddak)

Geen asbest

#	Type	Referentie	Resultaat
6.1	Puntmonster	MM5	Geen asbest

Beschrijving	Leien (hoofddak)
Omgeving	Buiten
Primaire drager	Schuin dak
Bindmiddel van materiaal	Cement

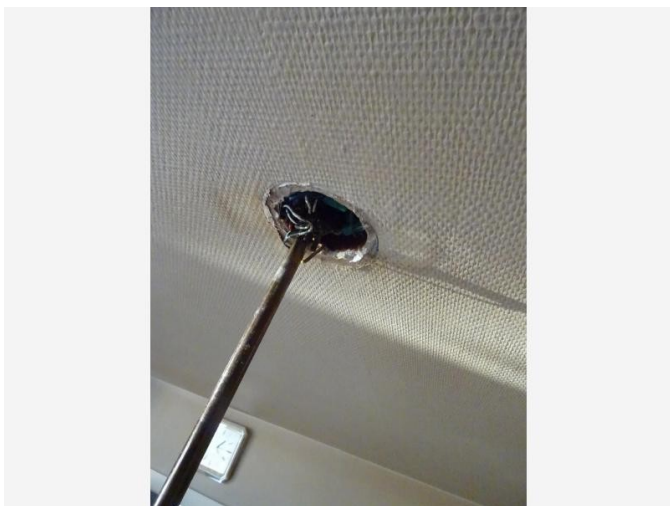
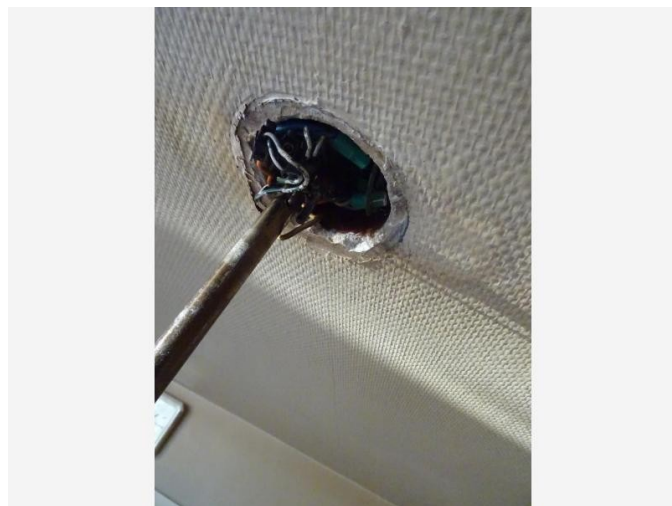
Geen asbest

#	Type	Referentie	Resultaat
7.1	Mengmonster	MM2	Geen asbest

Beschrijving	pleisterwerk (plafond)
Omgeving	Binnen
Primaire drager	Plafond

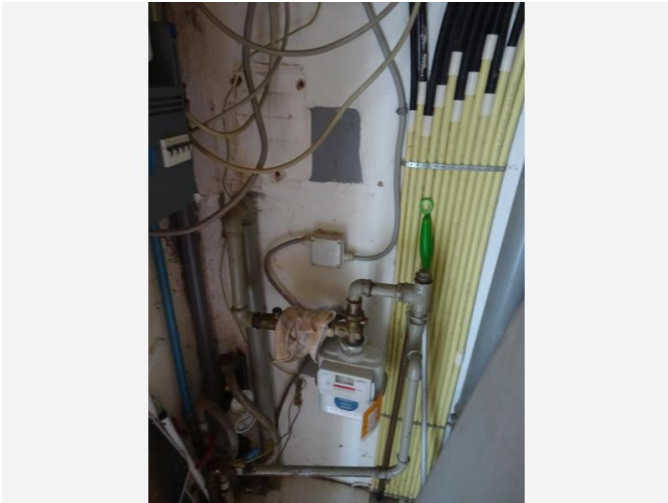
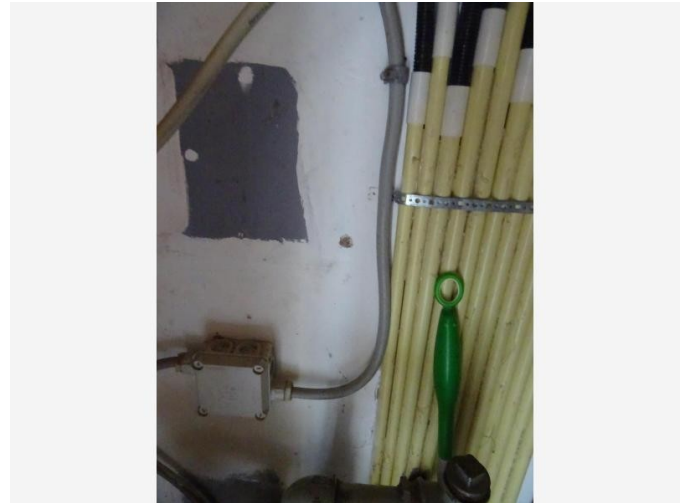
## Fiche 8: pleisterwerk (muren)

Geen asbest

#	Type	Referentie	Resultaat
8.1	Mengmonster	MM1	Geen asbest

Beschrijving	pleisterwerk (muren)
Omgeving	Binnen
Primaire drager	Binnenwand

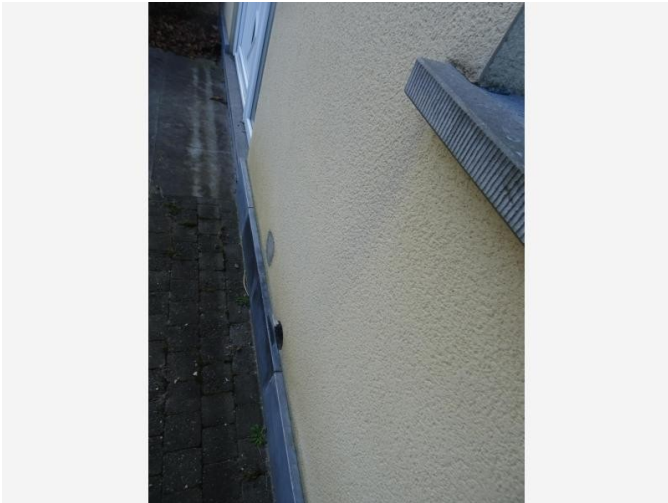
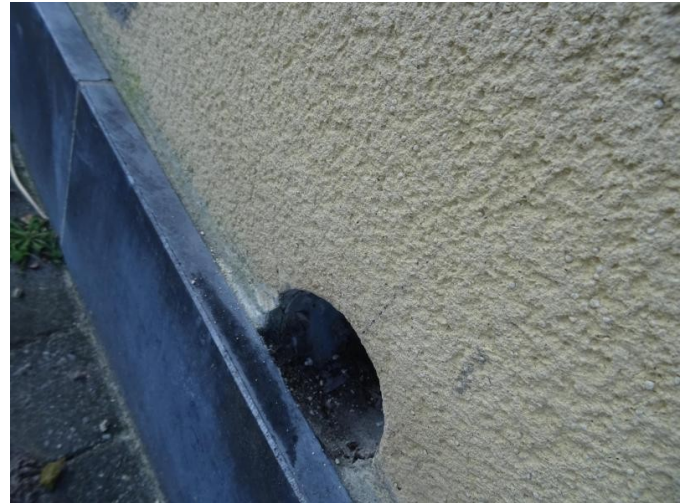
Geen asbest

#	Type	Referentie	Resultaat
9.1	Puntmonster	MM6	Geen asbest

Beschrijving	Crepi
Omgeving	Buiten

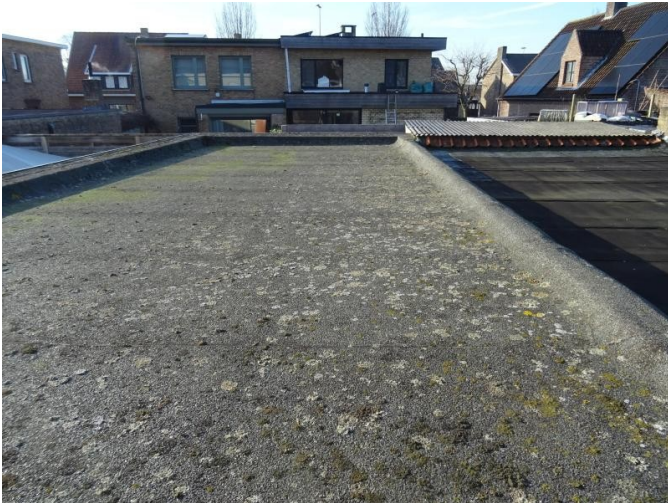
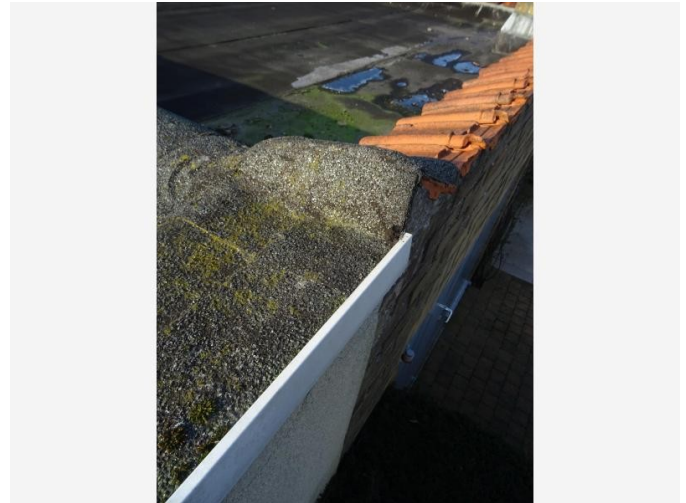
## Fiche 10: Roofing

Geen asbest

#	Type	Referentie	Resultaat
10.1	Puntmonster	MM3	Geen asbest

Beschrijving	Roofing
Omgeving	Buiten
Primaire drager	Plat dak
Bindmiddel van materiaal	Bitumen (roofing, teer, asfalt)

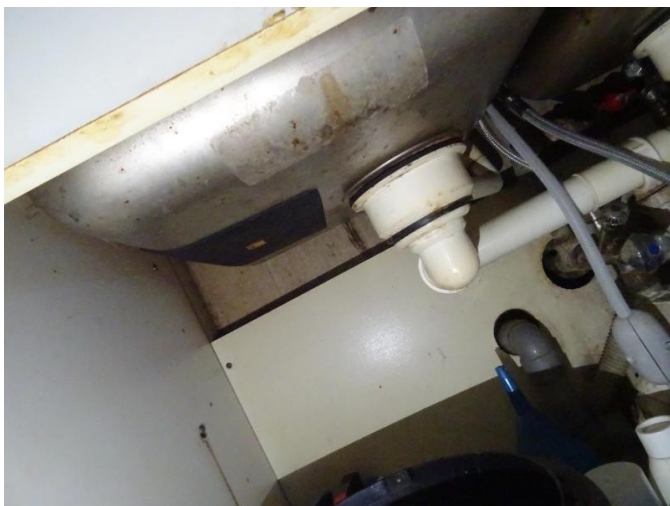
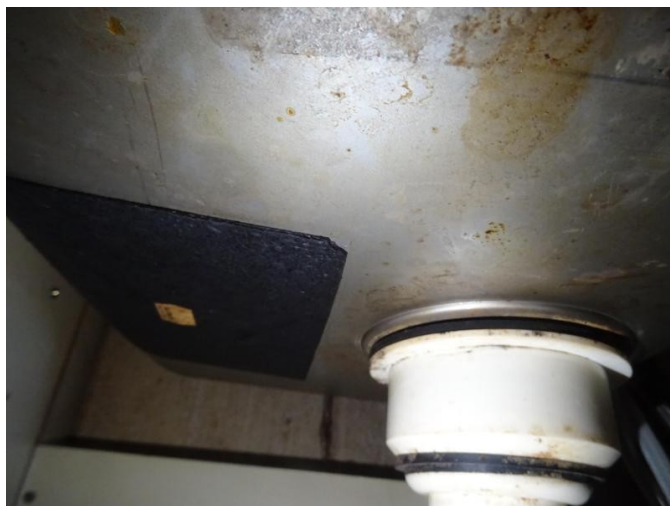
## Fiche 11: Teerlaag (spoelbak)

Geen asbest

#	Type	Referentie	Resultaat
11.1	Puntmonster	MM4	Geen asbest

Beschrijving	Teerlaag (spoelbak)
Omgeving	Binnen
Primaire drager	HVAC infrastructuur en uitrusting
Bindmiddel van materiaal	Bitumen (roofing, teer, asfalt)
