Asbestinventarisatetest

Bollenstraat 6, 8800 Roeselare

Attestnummer : 20230421-000107.000

Uitgegeven op : 21.04.2023

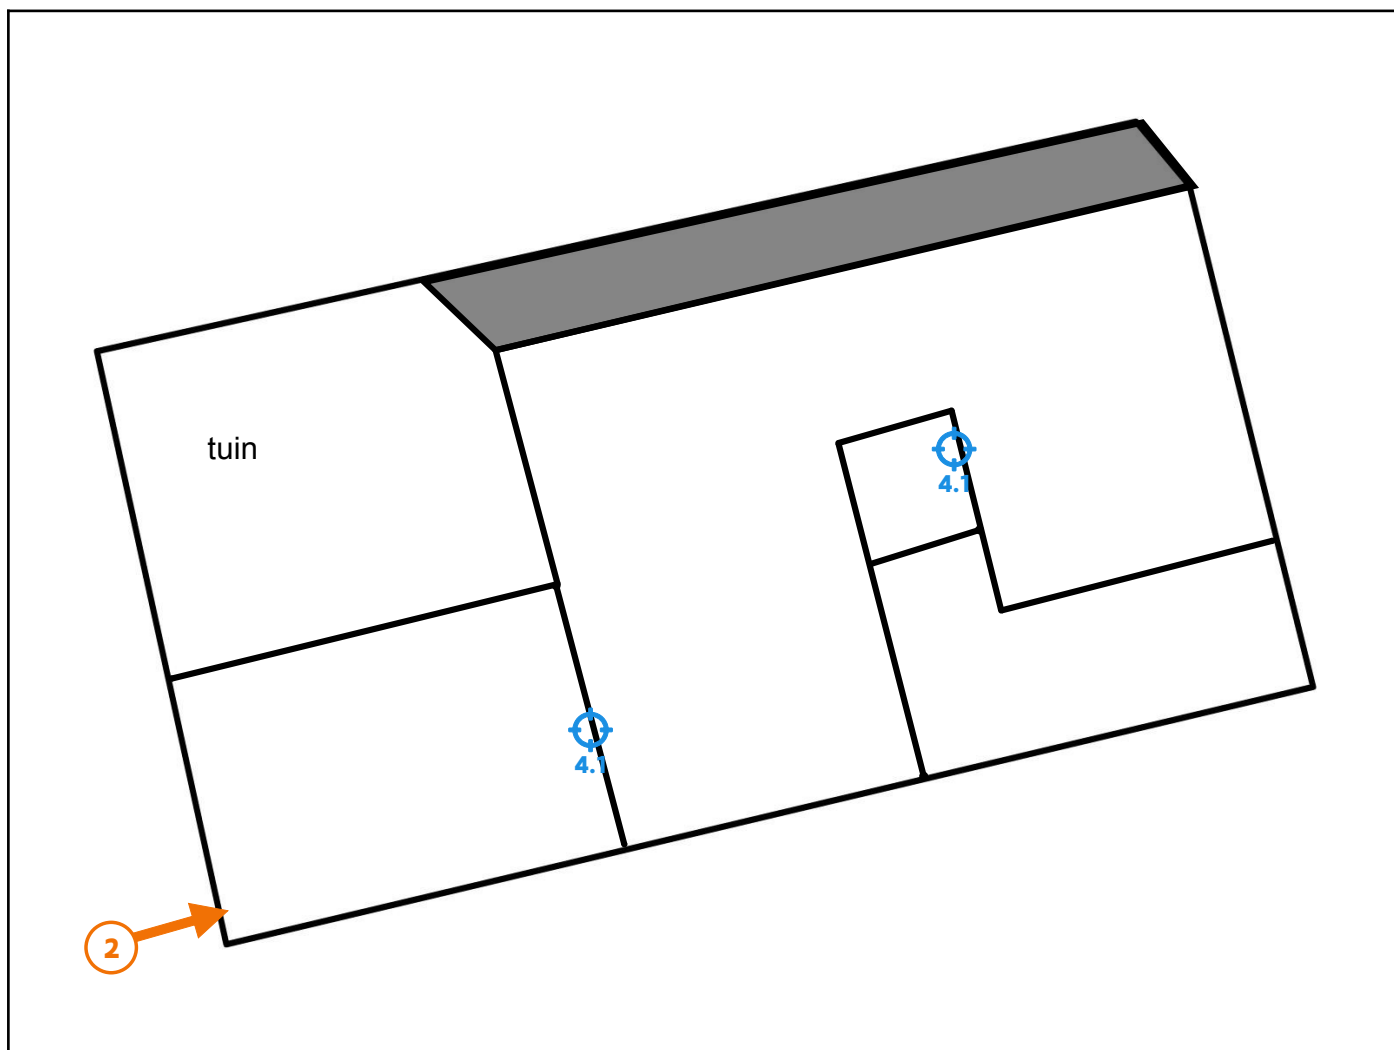
Plan 1.1: GLV

Beschrijving	Type	Actie
2. rookgaskanaal	Asbestmateriaal	Verwijderen
4. Pleisterwerk	Geen asbest	-
4.1 Code: E-23-021335/01 Wanden	Mengmonster	-

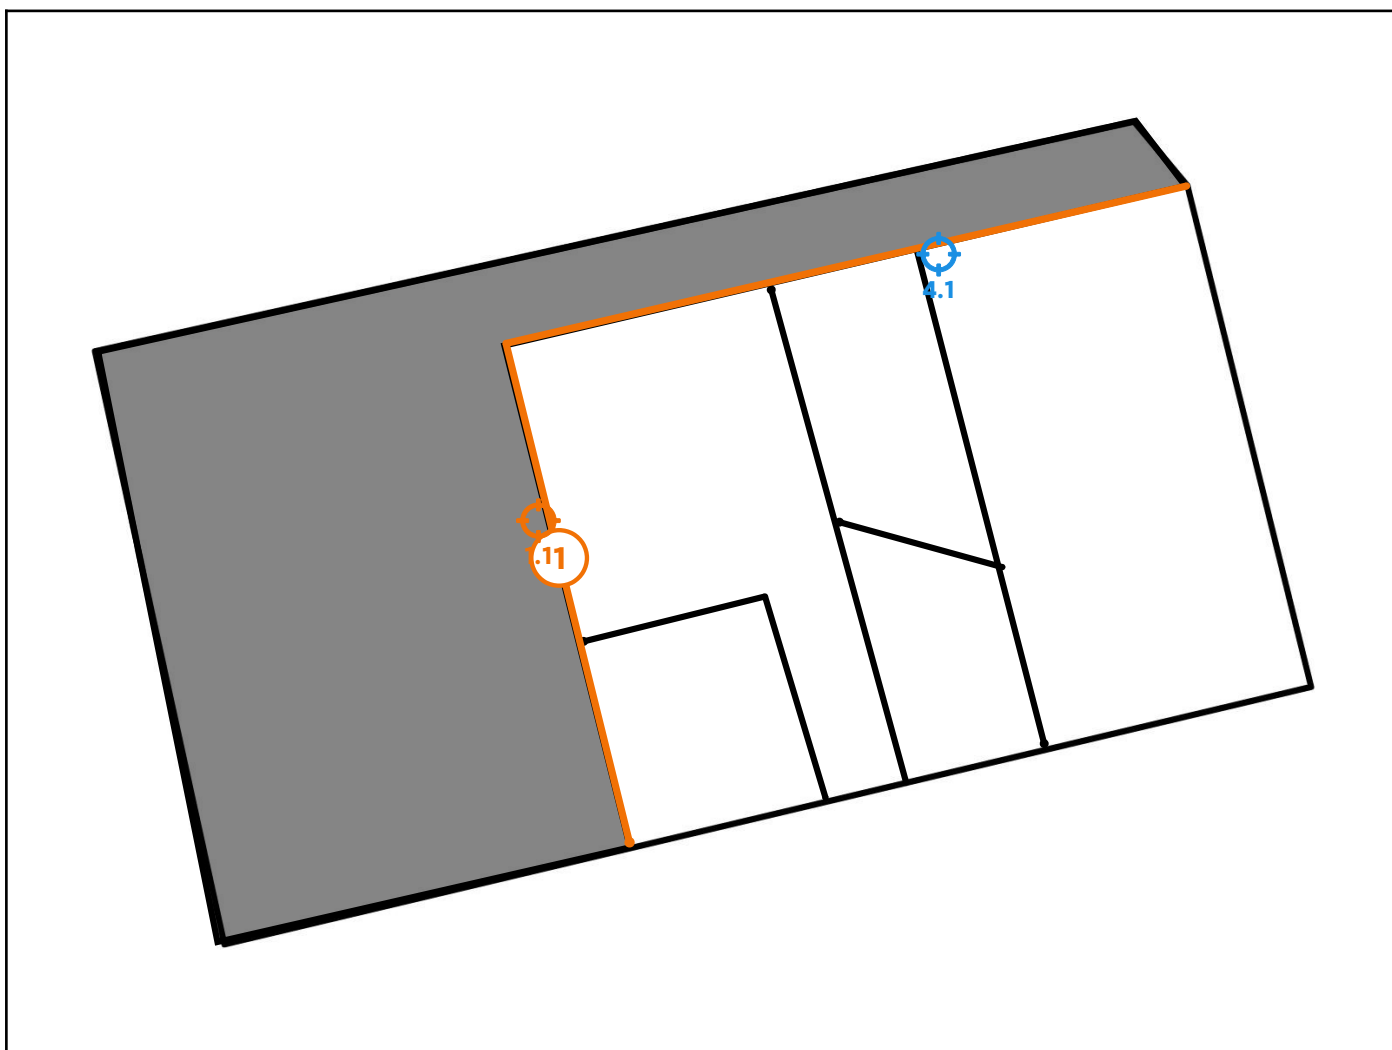
Plan 1.2: +1

Beschrijving	Type	Actie
1. Gevelleien	Asbestmateriaal	Verwijderen
1.1 Code: E-23-021335/03	Puntmonster	-
4. Pleisterwerk	Geen asbest	-
4.1 Code: E-23-021335/01 Wanden	Mengmonster	-

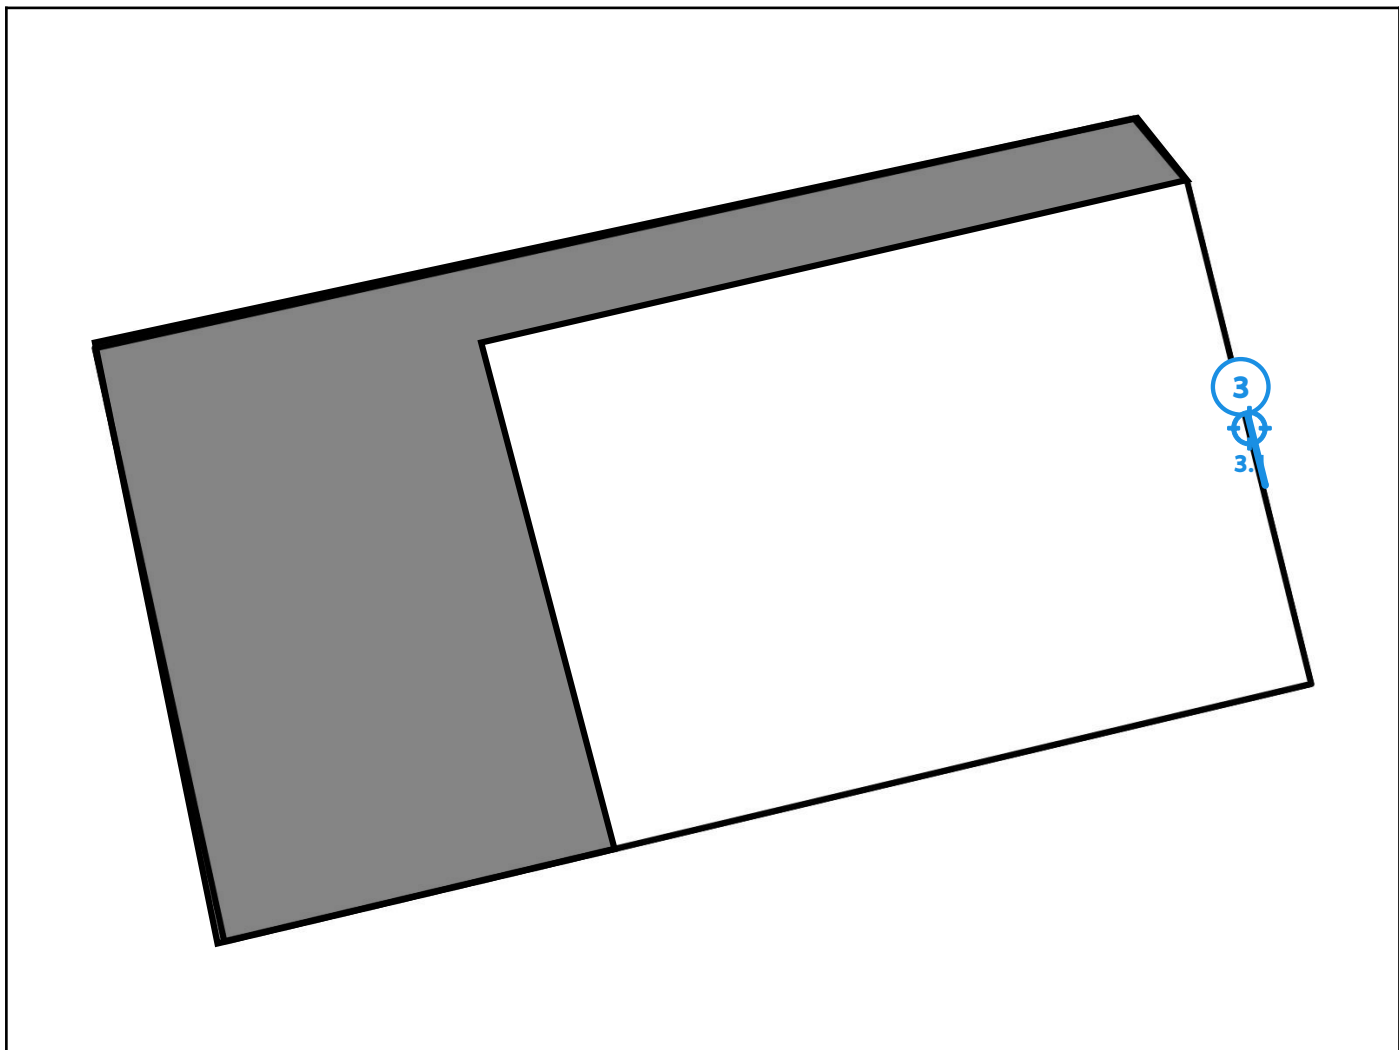
Plan 1.3: +2 (zolder)

Beschrijving	Type	Actie
3. Mastiek tussen glas en profiel - zolderraam	Geen asbest	-
3.1 Code: E-23-021335/02	Puntmonster	-

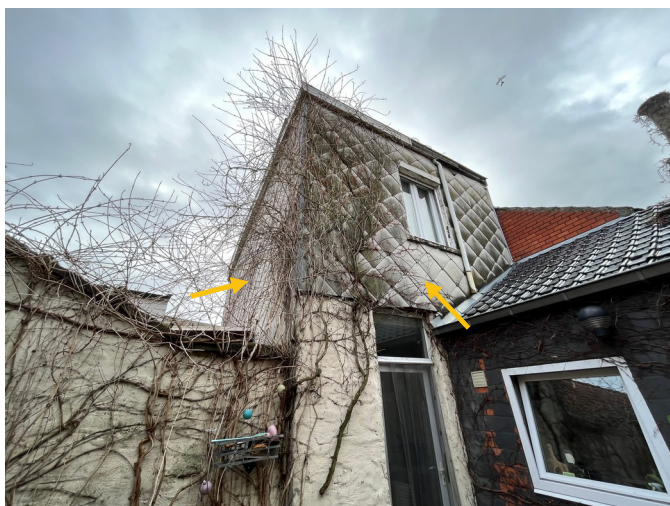
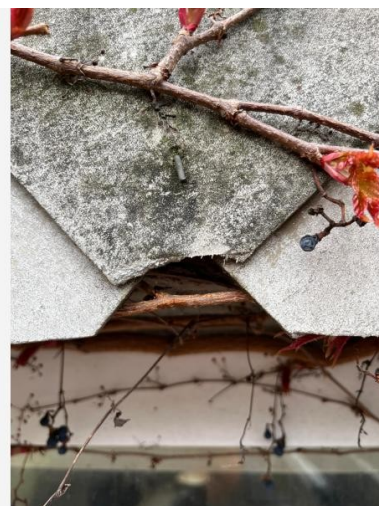
Eindbeoordeling materiaalrisico	Laag materiaalrisico en/of verlaagde kans op vezelvrijgave
---------------------------------	--

Gebondenheid	Categorie 1: hechtgebonden in oorsprong
Asbestsoort (vezeltype)	Alleen chrysotiel
Asbestconcentratie	Laag (< 50%)
Afschermingsgraad van het gehele materiaal	Geheel of deels vrij aan de buitenlucht
Toestand van het materiaal	Licht beschadigd, licht verweerd. Intact materiaal type Pical – asbestboard of categorie III 'gebondenheid'

#	Type	Referentie	Resultaat
1.1	Puntmonster	E-23-021335/03	Chrysotiel

Beschrijving	Gevelleien
Omgeving	Buiten
Primaire drager	Wand buitenschil
Asbestmateriaal	Dak- en gevelbekleding - Lei, shingle
Bindmiddel van asbestmateriaal	Cement

Gebondenheid op basis van bindmiddel	Hecht
Hoeveelheid (oppervlakte - aantal)	• 40,00 m ² - 1 stuk
Totale oppervlakte	40,00 m ²
Eenvoudig bereikbaar	Ja
Bevestigingswijze	• Genageld, geniet
Identificatiemethode	Vaststelling met monstername
Destructieve handeling voor identificatie	Nee

Het asbestmateriaal valt onder de mijlpaal van 2034.

Verwijderen

- Zorg voor een veilig beheer. Vermijd het beschadigen van het asbestmateriaal. Controleer de toestand jaarlijks op wijzigingen.
- Verwijder dit asbestmateriaal zo snel mogelijk. Volg de toestand goed op.
- Hemelwater dat afspoelt van asbestcement daken of gevels kan asbestdeeltjes bevatten. Gebruik het enkel voor gesloten circuits (bv. spoelen toiletten). Reinig na het vervangen van het dak of de gevel de dakgoten en regenwaterput of -ton om asbesthoudend sediment of slib te verwijderen

- Eenvoudige handelingen: mag via doe-het-zelf of door werknemer(s) met opleidingsattest eenvoudige handelingen
Verwijder zonder de leien verder te beschadigen. draag de correcte PBMs en fixeer de toepassing voor en tijdens de verwijdering

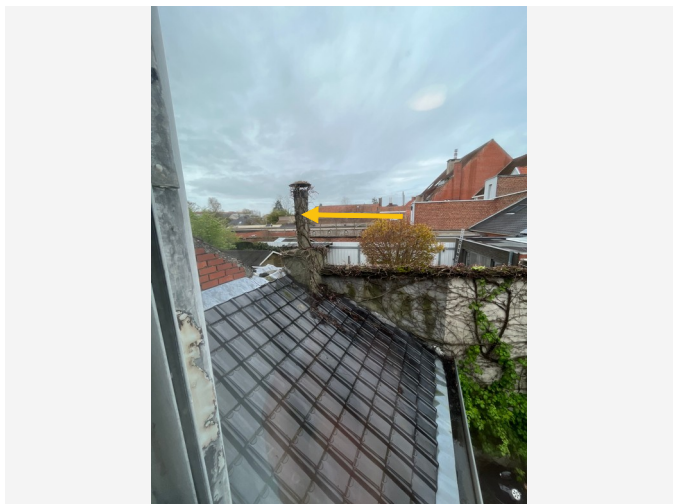
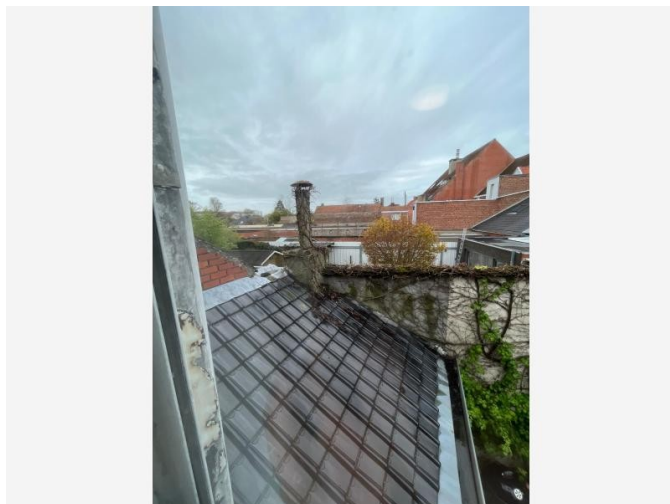
Eindbeoordeling materiaalrisico	Laag materiaalrisico en/of verlaagde kans op vezelvrijgave
---------------------------------	--

Gebondenheid	Categorie 1: hechtgebonden in oorsprong
Asbestsoort (vezeltype)	Crocidoliet aanwezig
Asbestconcentratie	Laag (< 50%)
Afschermingsgraad van het gehele materiaal	Geheel of deels vrij aan de buitenlucht
Toestand van het materiaal	Licht beschadigd, licht verweerd. Intact materiaal type Pical – asbestboard of categorie III 'gebondenheid'

Beschrijving	rookgaskanaal
Omgeving	Buiten
Primaire drager	Schuin dak
Asbestmateriaal	Rookgaskanaal
Bindmiddel van asbestmateriaal	Cement
Gebondenheid op basis van bindmiddel	Hecht
Hoeveelheid (lengte - omtrek - dikte - aantal)	• 2,00 m - 30,00 cm - 1,00 cm - 1 stuk
Totaal volume	0,006 m ³
Eenvoudig bereikbaar	Ja

Bevestigingswijze	<ul style="list-style-type: none">• Geklemd• Verlijmd, ingegoten, versmeerd
Identificatiemethode	Vaststelling zonder monstername
Destructieve handeling voor identificatie	Ja

Het asbestmateriaal valt onder de mijlpaal van 2034.

Verwijderen

- Zorg voor een veilig beheer. Vermijd het beschadigen van het asbestmateriaal. Controleer de toestand jaarlijks op wijzigingen.
- Verwijder dit asbestmateriaal zo snel mogelijk. Volg de toestand goed op.
- Voer bijkomende staalname(s) uit.

- Eenvoudige handelingen: mag via doe-het-zelf of door werknemer(s) met opleidingsattest eenvoudige handelingen
Omliggend metselwerk loskappen zodat de buis in zijn geheel verwijderd kan worden. draag de correcte PBMs en fixeer de toepassing voor en tijdens de verwijderingswerken.

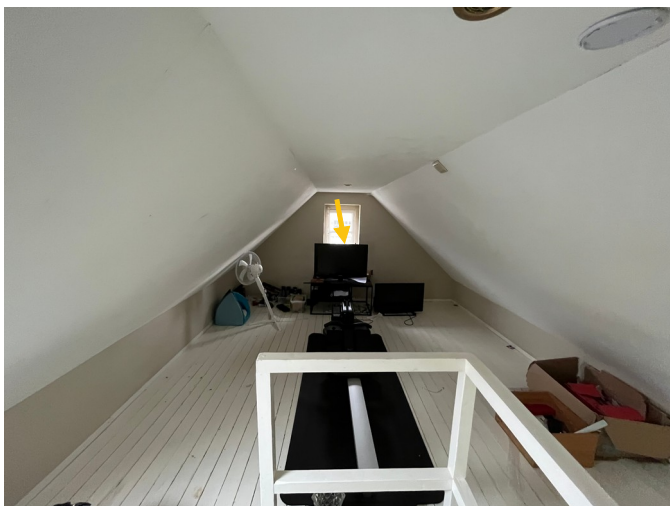
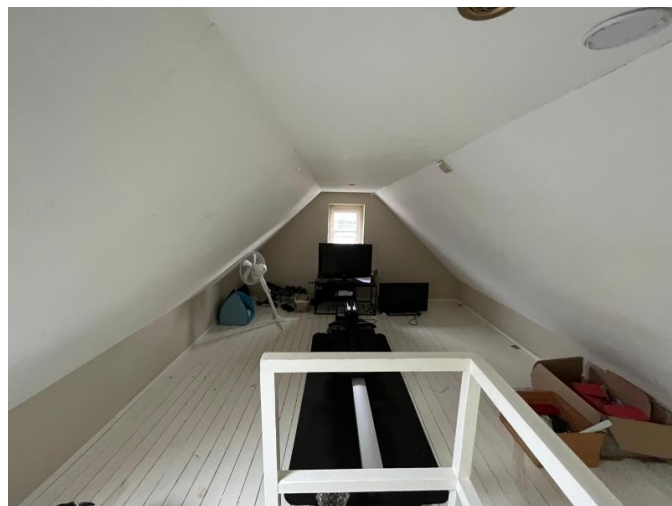
Geen asbest

#	Type	Referentie	Resultaat
3.1	Puntmonster	E-23-021335/02	Geen asbest

Beschrijving	Mastiek tussen glas en profiel - zolderraam
Omgeving	Grenst aan binnen- en buitenlucht
Primaire drager	Wandopening verticaal (raam, deur, ...)
Bindmiddel van materiaal	Kitten, mastiek, pasta

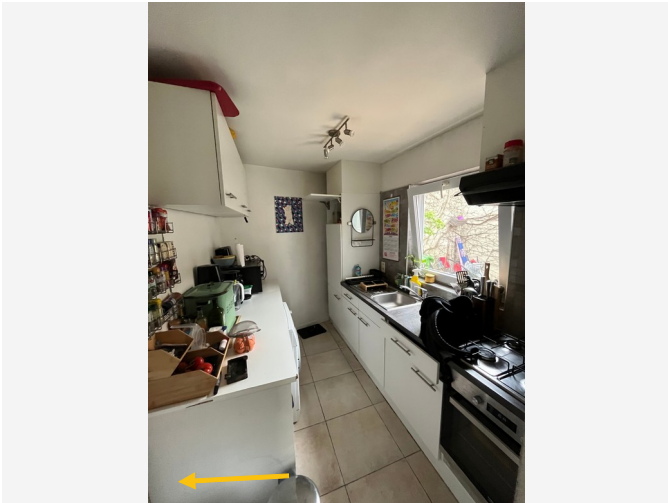
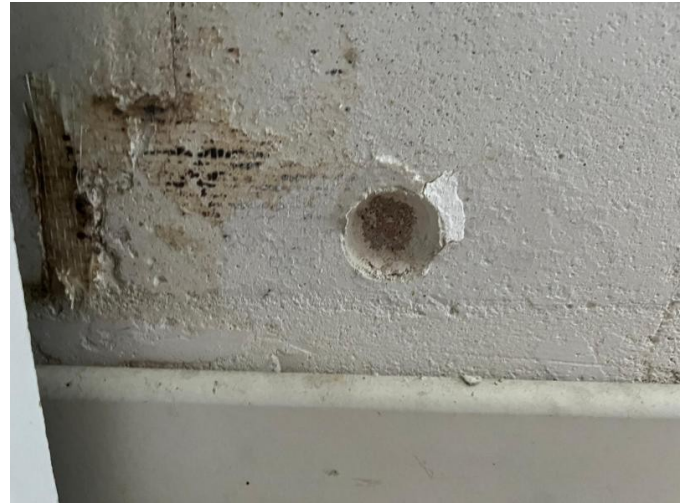
Fiche 4: Pleisterwerk

Geen asbest

#	Type	Referentie	Resultaat
4.1	Mengmonster	E-23-021335/01 Wanden	Geen asbest

Beschrijving	Pleisterwerk
Omgeving	Binnen
Primaire drager	Binnenwand

Bindmiddel van materiaal	Gips - kalk
Gebondenheid op basis van bindmiddel	Niet-hechtgebonden
Hoeveelheid (oppervlakte - dikte - aantal)	• 700,00 m ² - 0,50 cm - 1 stuk
Totaal volume	3,50 m ³
Identificatiemethode	Vaststelling met monstername
Destructieve handeling voor identificatie	Nee
Opmerking	Wanden: keuken, traphal, slaapkamer. Plafonds zijn verlaagd met gyproc of vals plafond.
