Asbestinventarisatetest

Ter Lo 76, 8310 Brugge

Attestnummer : 20230718-000023.000

Uitgegeven op : 18.07.2023

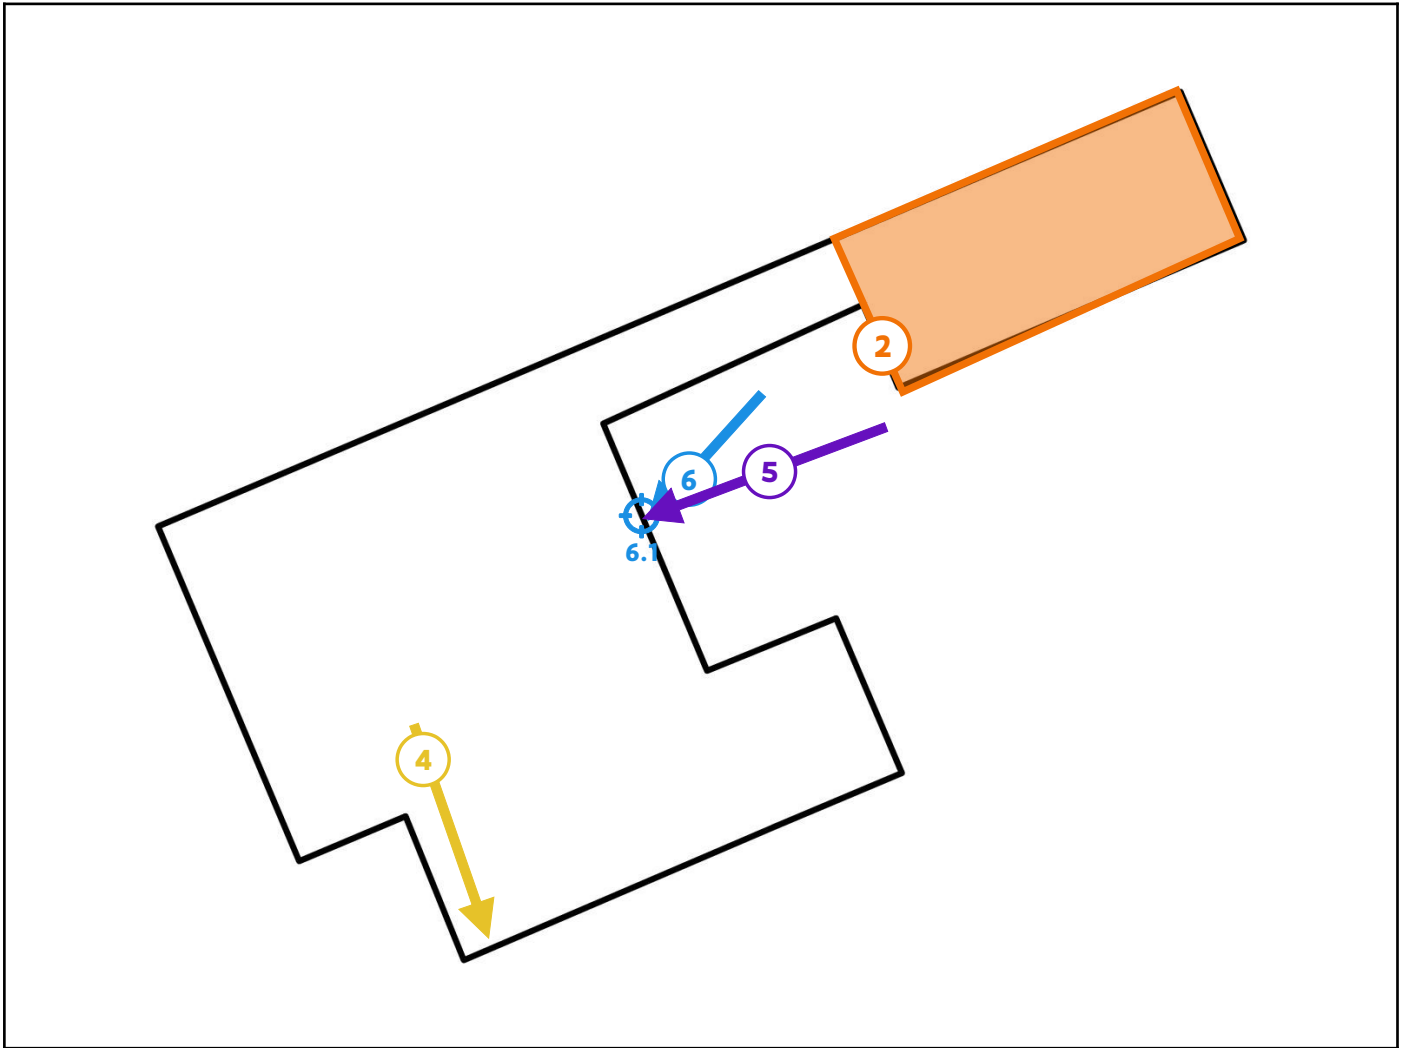
Plan 1.1: Hoofdgebouw plan- 0

Beschrijving	Type	Actie
2. Golfplaten bijgebouw	Asbestmateriaal	Verwijderen
4. Zekeringskast	Asbestmateriaal	Zorgvuldig beheren
5. vensterbank	Advies	-
6. Mastiek	Geen asbest	-
6.1 Code: Mastiek	Puntmonster	-

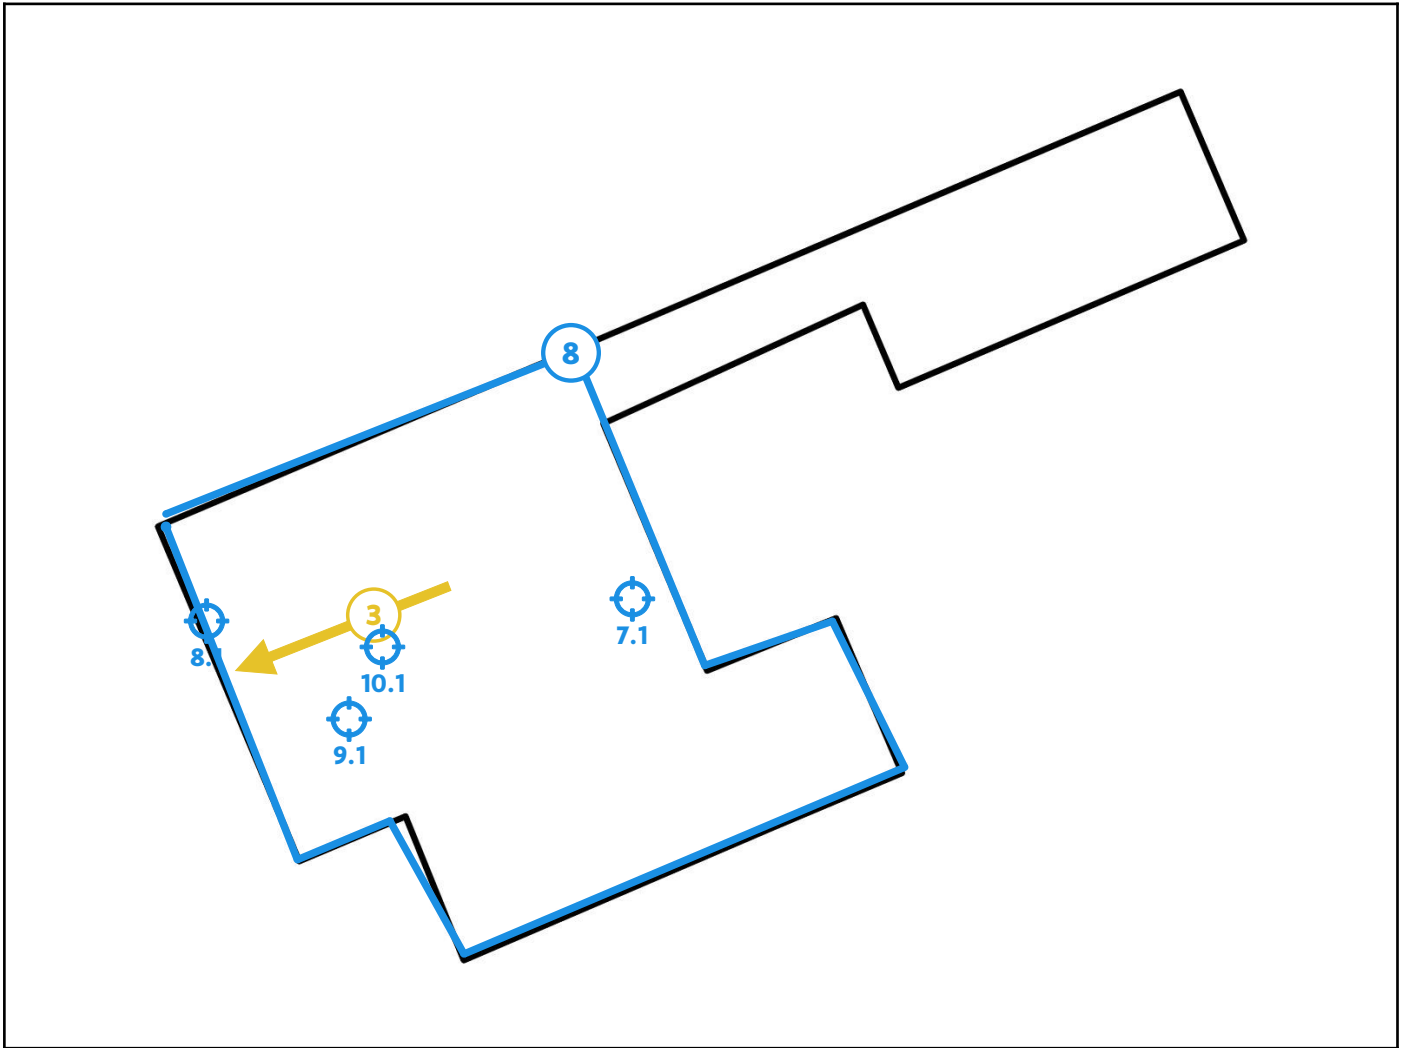
Plan 1.2: Hoofdgebouw plan- 1

Beschrijving	Type	Actie
3. Vensterbank	Asbestmateriaal	Zorgvuldig beheren
7. Vloerzeil gang	Geen asbest	-
7.1 Code: Vloerzeil gang	Puntmonster	-
8. Pleister muur	Geen asbest	-
8.1 Code: Staal pleister muur	Mengmonster	-
9. Vloerzeil badkamer	Geen asbest	-
9.1 Code: Staal 1	Puntmonster	-

10. Pleister plafond	Geen asbest	-
10.1 Code: Pleister plafond	Mengmonster	-

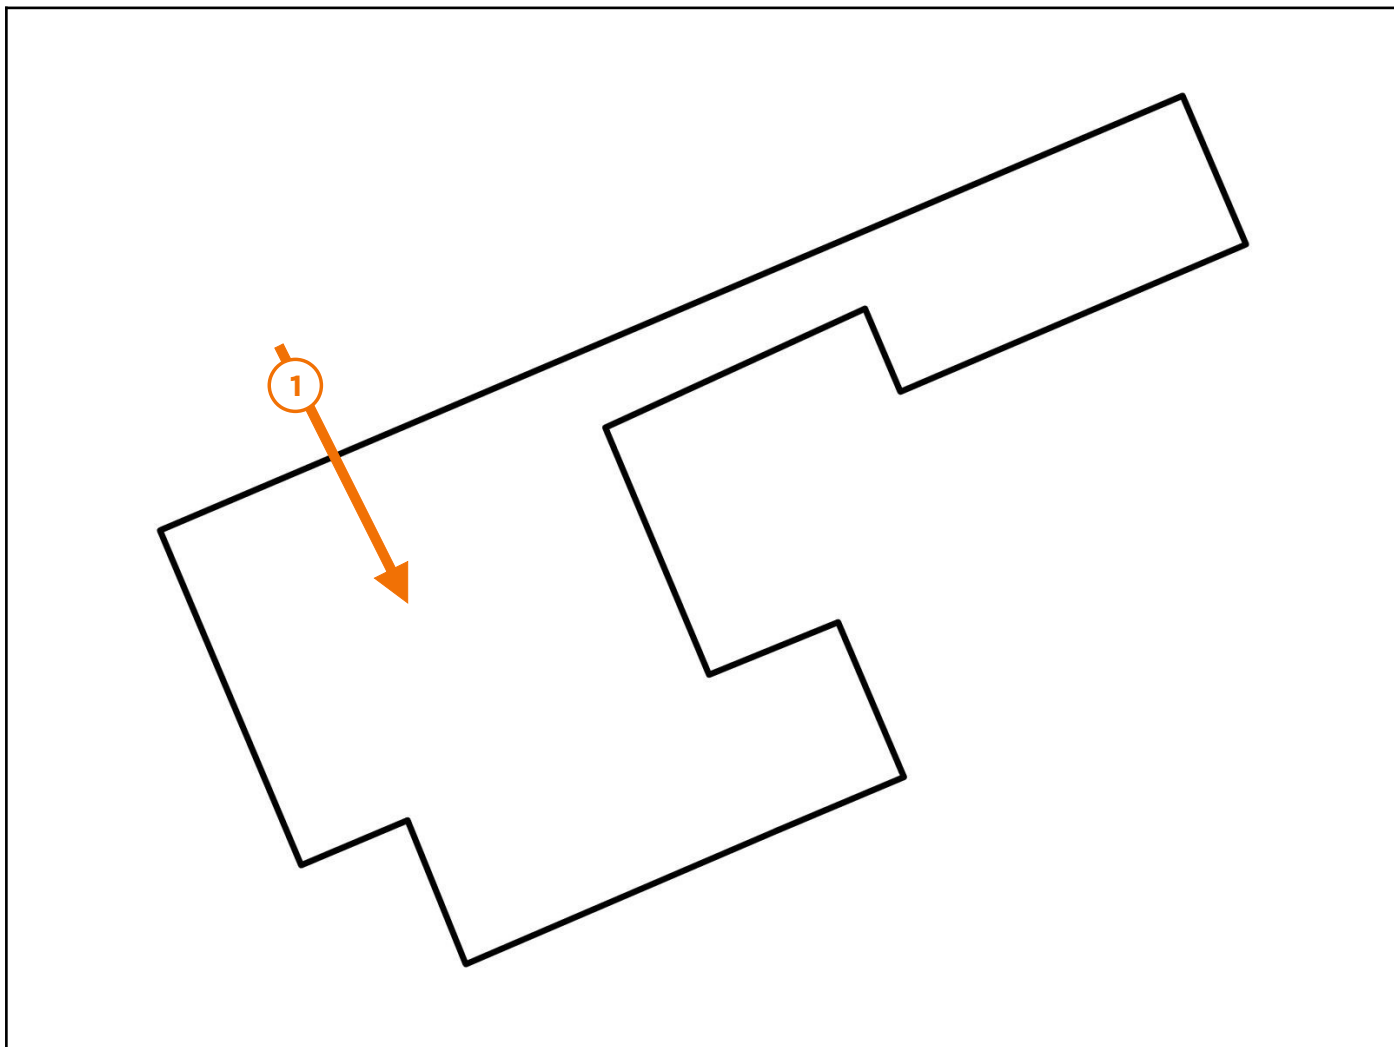
Plan 1.3: Hoofdgebouw dak

Beschrijving	Type	Actie
1. Schouwhoed	Asbestmateriaal	Verwijderen

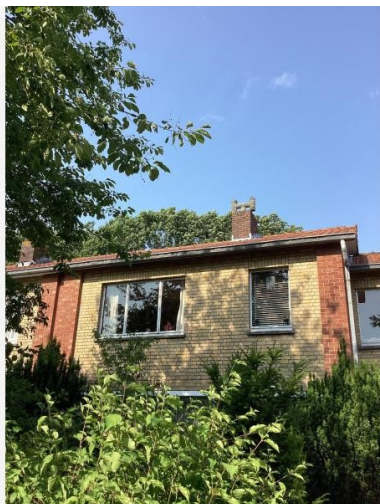
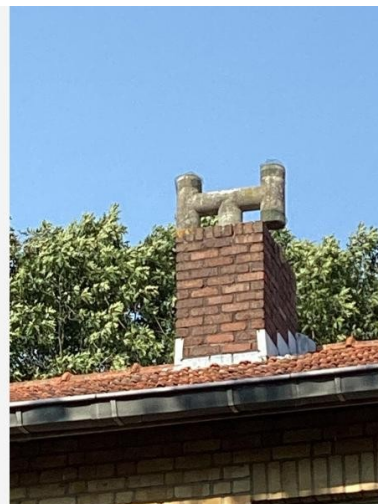
Eindbeoordeling materiaalrisico	Laag materiaalrisico en/of verlaagde kans op vezelvrijgave
---------------------------------	--

Gebondenheid	Categorie 1: hechtgebonden in oorsprong
Asbestsoort (vezeltype)	Crocidoliet aanwezig
Asbestconcentratie	Laag (< 50%)
Afschermingsgraad van het gehele materiaal	Geheel of deels vrij aan de buitenlucht
Toestand van het materiaal	Licht beschadigd, licht verweerd. Intact materiaal type Pical – asbestboard of categorie III 'gebondenheid'

Beschrijving	Schouwhoed
Omgeving	Buiten
Primaire drager	Schuin dak

Asbestmateriaal	Schouwhoed, ventilatiekap (anti-windval)
Bindmiddel van asbestmateriaal	Cement
Gebondenheid op basis van bindmiddel	Hecht
Hoeveelheid (gewicht - aantal)	<ul style="list-style-type: none"> • 5,00 kg - 1 stuk
Totaal gewicht	5,00 kg
Eenvoudig bereikbaar	Ja
Bevestigingswijze	<ul style="list-style-type: none"> • Geklemd • Verlijmd, ingegoten, versmeerd
Identificatiemethode	Vaststelling zonder monsternamen
Destructieve handeling voor identificatie	Nee

Verwijderen

- Zorg voor een veilig beheer. Vermijd het beschadigen van het asbestmateriaal. Controleer de toestand jaarlijks op wijzigingen.
- Zorg voor een veilig beheer en verwijder dit asbestmateriaal wanneer het bij werken eenvoudig bereikbaar wordt. Controleer de toestand jaarlijks op wijzigingen.

- Eenvoudige handelingen: mag via doe-het-zelf of door werknemer(s) met opleidingsattest eenvoudige handelingen
Relatief vlot te verwijderen in 1 stuk, let op om niet te breken, asbestafvalzak en containerpark
Hierbij moet wel volgende maatregelen genomen worden om de verspreiding en inademing van schadelijke asbestvezels tegen te gaan:
 - 1) Nat maken (water) of fixeren (fixeermiddel) van het materiaal;
 - 2) Gebruikmaken van PE-folie en zakken om loskomende deeltjes en afval op te vangen en te verpakken;

- 3) Het materiaal niet gooien, niet breken en niet slijpen/schuren;
- 4) Het materiaal in 1 geheel losmaken en verwijderen;
- 5) Het materiaal opslaan in gesloten verpakking;
- 6) Bij de werkzaamheden mogen geen minderjarigen of derden aanwezig zijn;
- 7) Alle aanwezigen dragen PBM (persoonlijke beschermingsmiddelen: stofmasker FFP3 - mondmasker of gelijkwaardige masker, een wegwerpoverall, wegwerphandschoenen en afspoelbaar schoeisel);
- 8) Natte doeken gebruiken om eventuele resten en stof weg te nemen.

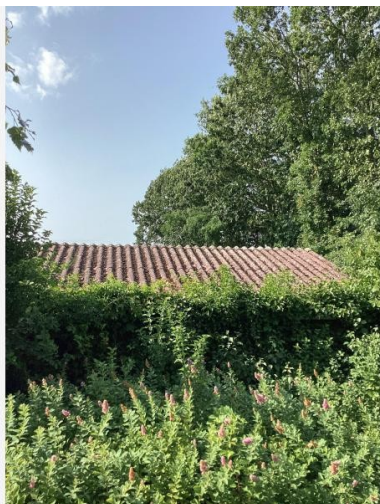
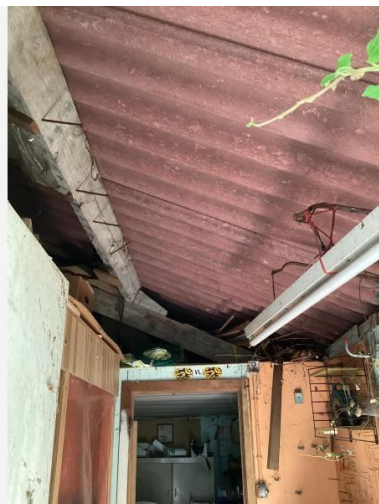
Eindbeoordeling materiaalrisico	Verhoogd materiaalrisico en/of verhoogde kans op vezelvrijgave
---------------------------------	--

Gebondenheid	Categorie 1: hechtgebonden in oorsprong
Asbestsoort (vezeltype)	Crocidoliet aanwezig
Asbestconcentratie	Laag (< 50%)
Afschermingsgraad van het gehele materiaal	Geheel of deels vrij aan de buitenlucht
Toestand van het materiaal	Matig beschadigd, matig verweerd

Beschrijving	Golfplaten bijgebouw
Omgeving	Buiten
Primaire drager	Schuin dak

Asbestmateriaal	Dak- en gevelbekleding - Golfplaat
Bindmiddel van asbestmateriaal	Cement
Gebondenheid op basis van bindmiddel	Hecht
Hoeveelheid (oppervlakte - aantal)	<ul style="list-style-type: none">• 19,00 m² - 1 stuk
Totale oppervlakte	19,00 m ²
Eenvoudig bereikbaar	Ja
Bevestigingswijze	<ul style="list-style-type: none">• Geschroefd
Identificatiemethode	Vaststelling zonder monstername
Destructieve handeling voor identificatie	Nee

Verwijderen

- Zorg voor een veilig beheer. Vermijd het beschadigen van het asbestmateriaal. Controleer de toestand jaarlijks op wijzigingen.
- Zorg voor een veilig beheer en verwijder dit asbestmateriaal wanneer het bij werken eenvoudig bereikbaar wordt. Controleer de toestand jaarlijks op wijzigingen.

- Eenvoudige handelingen: mag via doe-het-zelf of door werknemer(s) met opleidingsattest eenvoudige handelingen
Hierbij moet wel volgende maatregelen genomen worden om de verspreiding en inademing van schadelijke asbestvezels tegen te gaan:
 - 1) Nat maken (water) of fixeren (fixeermiddel) van het materiaal;
 - 2) Gebruikmaken van PE-folie en zakken om loskomende deeltjes en afval op te vangen en te verpakken;
 - 3) Het materiaal niet gooien, niet breken en niet slijpen/schuren;

- 4) Het materiaal in 1 geheel losmaken en verwijderen;
 - 5) Het materiaal opslaan in gesloten verpakking;
 - 6) Bij de werkzaamheden mogen geen minderjarigen of derden aanwezig zijn;
 - 7) Alle aanwezigen dragen PBM (persoonlijke beschermingsmiddelen: stofmasker FFP3 - mondmasker of gelijkwaardige masker, een wegwerpoverall, wegwerphandschoenen en afspoelbaar schoeisel);
 - 8) Natte doeken gebruiken om eventuele resten en stof weg te nemen.
- Eenvoudige handelingen: enkel door erkend asbestverwijderaar mogelijks beste keuze

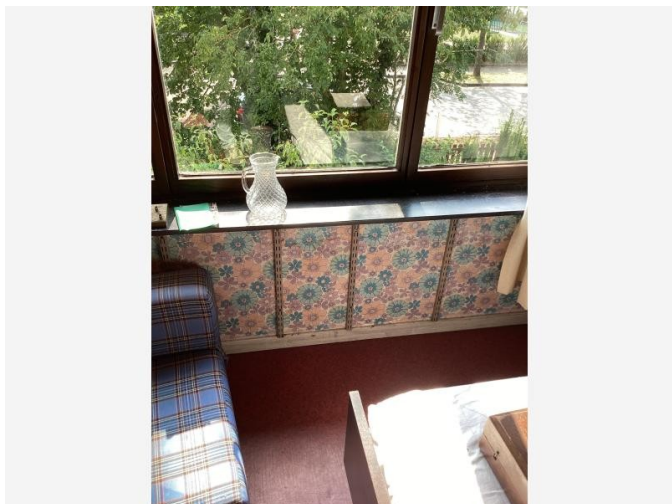
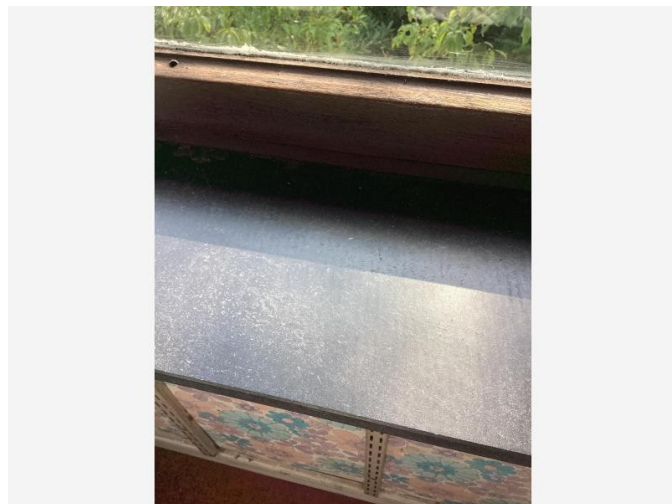
Eindbeoordeling materiaalrisico	Laag materiaalrisico en/of verlaagde kans op vezelvrijgave
---------------------------------	--

Gebondenheid	Categorie 1: hechtgebonden in oorsprong
Asbestsoort (vezeltype)	Crocidoliet aanwezig
Asbestconcentratie	Laag (< 50%)
Afschermingsgraad van het gehele materiaal	Geheel of deels (ook) vrij aan binnenluchtstromen
Toestand van het materiaal	Onbeschadigd, niet verweerd

Beschrijving	Vensterbank
Omgeving	Binnen
Primaire drager	Dakopening (raam, ...)
Asbestmateriaal	Deksteen, muurkap - Vol

Bindmiddel van asbestmateriaal	Cement
Gebondenheid op basis van bindmiddel	Hecht
Hoeveelheid (oppervlakte - dikte - aantal)	<ul style="list-style-type: none">• 2,00 m² - 5,00 cm - 1 stuk
Totaal volume	0,10 m ³
Eenvoudig bereikbaar	Ja
Bevestigingswijze	<ul style="list-style-type: none">• Verlijmd, ingegoten, versmeerd
Identificatiemethode	Vaststelling zonder monstername
Destructieve handeling voor identificatie	Nee

Zorgvuldig beheren

- Zorg voor een veilig beheer. Vermijd het beschadigen van het asbestmateriaal. Controleer de toestand jaarlijks op wijzigingen.

- Eenvoudige handelingen: mag via doe-het-zelf of door werknemer(s) met opleidingsattest eenvoudige handelingen
Hierbij moet wel volgende maatregelen genomen worden om de verspreiding en inademing van schadelijke asbestvezels tegen te gaan:
 - 1) Nat maken (water) of fixeren (fixeermiddel) van het materiaal;
 - 2) Gebruikmaken van PE-folie en zakken om loskomende deeltjes en afval op te vangen en te verpakken;
 - 3) Het materiaal niet gooien, niet breken en niet slijpen/schuren;
 - 4) Het materiaal in 1 geheel losmaken en verwijderen;
 - 5) Het materiaal opslaan in gesloten verpakking;

- Eenvoudige handelingen: enkel door erkend asbestverwijderaar beste keuze, best destructief onderzoek laten gebeuren om staalname te bekomen zodat zekerheid kan zijn over al dan niet asbest

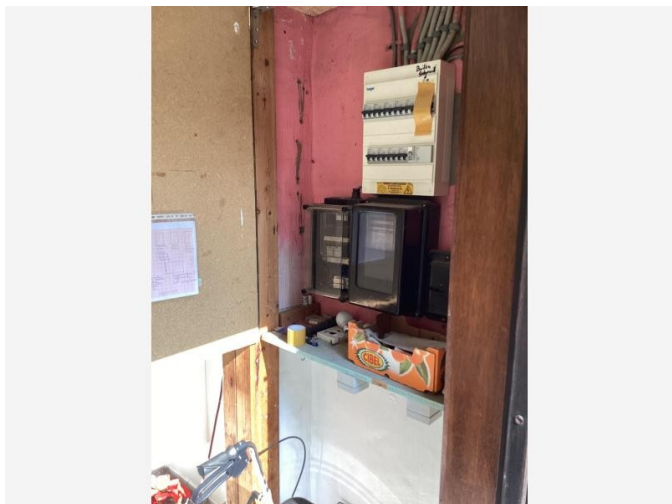
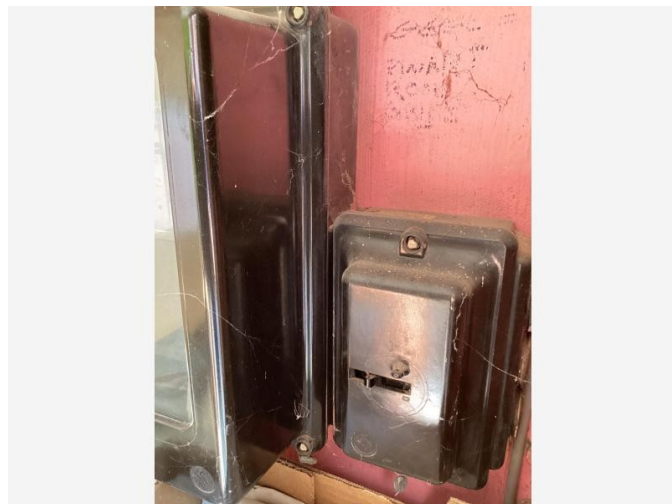
Eindbeoordeling materiaalrisico	Zeer laag materiaalrisico en/of zeer lage kans op vezelvrijgave
---------------------------------	---

Gebondenheid	Categorie 1: hechtgebonden in oorsprong
Asbestsoort (vezeltype)	Crocidoliet aanwezig
Asbestconcentratie	Laag (< 50%)
Afschermingsgraad van het gehele materiaal	Stootvaste afscherming of omkasting
Toestand van het materiaal	Onbeschadigd, niet verweerd

Beschrijving	Zekeringskast
Omgeving	Binnen
Primaire drager	Binnenwand

Asbestmateriaal	Plaat, paneel, tablet - Type Bakeliet
Bindmiddel van asbestmateriaal	Kunststof of -hars
Gebondenheid op basis van bindmiddel	Hecht
Hoeveelheid (oppervlakte - dikte - aantal)	• 0,50 m ² - 5,00 cm - 1 stuk
Totaal volume	0,025 m ³
Eenvoudig bereikbaar	Ja
Bevestigingswijze	• Geschroefd
Identificatiemethode	Vaststelling zonder monstername
Destructieve handeling voor identificatie	Nee
Opmerking	Volledige zekeringskast, zie foto

Zorgvuldig beheren

- Zorg voor een veilig beheer. Vermijd het beschadigen van het asbestmateriaal. Controleer de toestand jaarlijks op wijzigingen.

- Eenvoudige handelingen: mag via doe-het-zelf of door werknemer(s) met opleidingsattest eenvoudige handelingen
Voor tellers/schakelaars van het type bakeliet voorziet de wet geen verplichting om deze asbestverdachte toepassing te laten verwijderen door een firma met een opleidingsattest 'eenvoudige handelingen'. U mag in principe, ongeacht eventuele bestaande beschadigingen of vrije asbestvezels, deze asbestverdachte toepassing zelf verwijderen en afvoeren naar een kringlooppark.

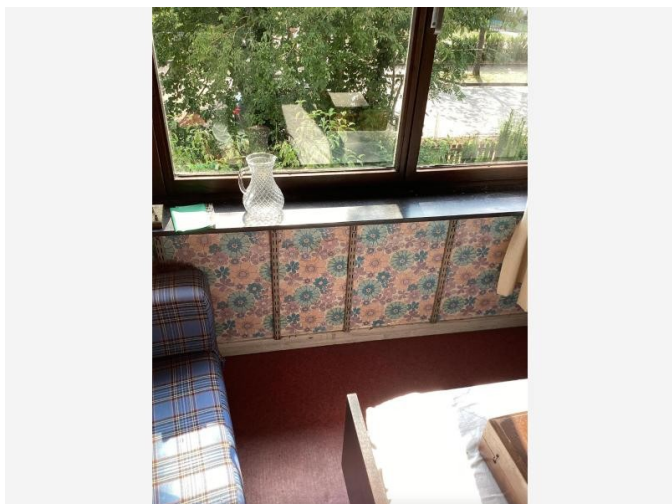
geen fossielachtige relief zoals natuursteen, redelijk sterk vermoeden, toch bronfiche van gemaakt.

Identificatiemethode	Redelijk vermoeden
Primaire drager	Dakopening (raam, ...)
(Asbest)materiaal	Deksteen, muurkap - Vol
Bindmiddel	Kunststof of -hars
Gebondenheid bindmiddel	Hecht
