Asbestinventarisatetest

L. Nuytemanslaan 51/GLVL, 8370 Blankenberge

Attestnummer : 20230921-000473.000

Uitgegeven op : 21.09.2023

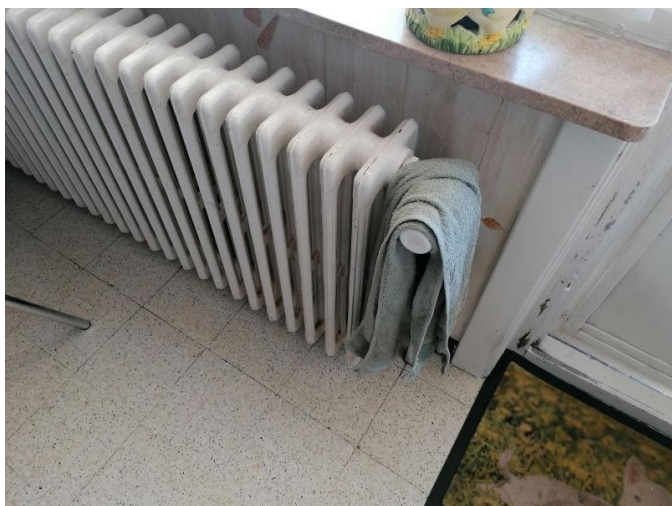
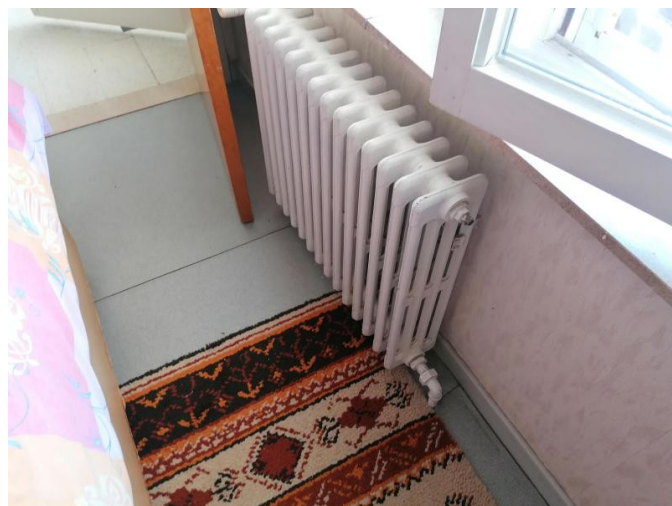
Fiche 1: Dichtingen kolomradiator

Eindbeoordeling materiaalrisico	Laag materiaalrisico en/of verlaagde kans op vezelvrijgave
Opmerking	De toestand van deze asbesthoudende dichtingen kan men niet waarnemen. Er wordt dan automatisch gekozen voor 'matig verweerd'.

Beschrijving	Dichtingen kolomradiator
Omgeving	Binnen
Primaire drager	HVAC infrastructuur en uitrusting
Asbestmateriaal	Pakking, dichting
Bindmiddel van asbestmateriaal	Kunststof of -hars
Gebondenheid op basis van bindmiddel	Hecht
Hoeveelheid (gewicht - aantal)	• 5,00 kg - 1 stuk
Totaal gewicht	5,00 kg

Eenvoudig bereikbaar	Nee <ul style="list-style-type: none"> Het asbestmateriaal is bedekt (uitgezonderd laag verf, coating, behang, kunststof, textiel) en het wegnemen van het bedekkende materiaal kan niet zonder het bedekkende materiaal te beschadigen.
Bevestigingswijze	<ul style="list-style-type: none"> Geklemd Onbekend
Identificatiemethode	Vaststelling zonder monsternamen
Destructieve handeling voor identificatie	Nee
Opmerking	Tussen de kolommen van dit type radiatoren (kolomradiatoren) zijn dichtingen uit asbest aanwezig.

- Zorg voor een veilig beheer. Vermijd het beschadigen van het asbestmateriaal. Controleer de toestand jaarlijks op wijzigingen.

- Eenvoudige handelingen: mag via doe-het-zelf of door werknemer(s) met opleidingsattest eenvoudige handelingen
De dichtingen bevinden zich in de radiator, waardoor ze moeilijk bereikbaar zijn. Het is aangeraden de radiator als geheel te verwijderen. Dit kan zonder blootstelling aan vezels (als men de radiator niet zal doorslijpen).

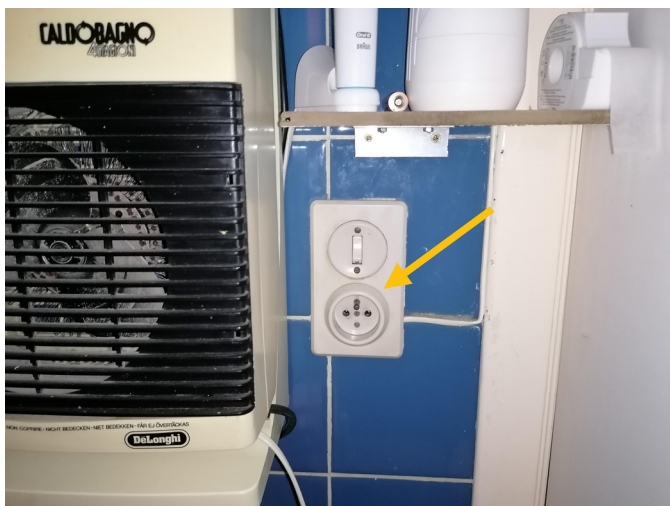
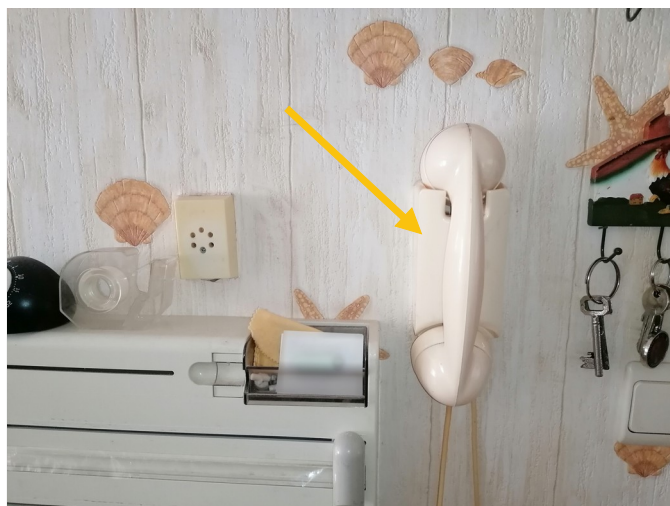
Eindbeoordeling materiaalrisico	Laag materiaalrisico en/of verlaagde kans op vezelvrijgave
---------------------------------	--

Beschrijving	Bakelieten elementen
Omgeving	Binnen
Primaire drager	Communicatie en elektrische infrastructuur en uitrusting
Asbestmateriaal	Plaat, paneel, tablet - Type Bakeliet
Bindmiddel van asbestmateriaal	Kunststof of -hars
Gebondenheid op basis van bindmiddel	Hecht
Hoeveelheid (oppervlakte - dikte - aantal)	• 0,05 m ² - 3,00 cm - 1 stuk
Totaal volume	0,002 m ³
Eenvoudig bereikbaar	Ja
Bevestigingswijze	• Geschroefd
Identificatiemethode	Vaststelling zonder monsternamen

Destructieve handeling voor identificatie	Nee
Opmerking	In de woning zijn bakelieten elementen waargenomen.

- Zorg voor een veilig beheer. Vermijd het beschadigen van het asbestmateriaal. Controleer de toestand jaarlijks op wijzigingen.

- Eenvoudige handelingen: mag via doe-het-zelf of door werknemer(s) met opleidingsattest eenvoudige handelingen
Het is eenvoudig om deze bakelieten toepassingen te verwijderen. Tijdens het losdraaien van deze elementen is het risico op blootstelling aan vezels zeer laag. We raden echter altijd aan om deze elementen te laten verwijderen door iemand met kennis van elektriciteit.

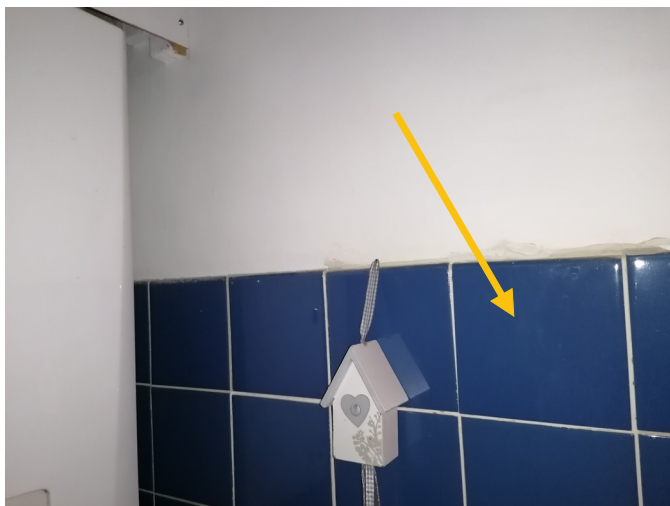
Vrije foto

Bij twijfel over de faiencetegels wordt ook automatisch de lijm in twijfel getrokken. Omdat de lijm niet waarneembaar was, wordt dit ook als asbestverdacht genoteerd.

Identificatiemethode	Redelijk vermoeden
Primaire drager	Binnenwand
(Asbest)materiaal	In-situ afwerkingslagen - Lijm laag
Bindmiddel	Cement
Gebondenheid bindmiddel	Hecht

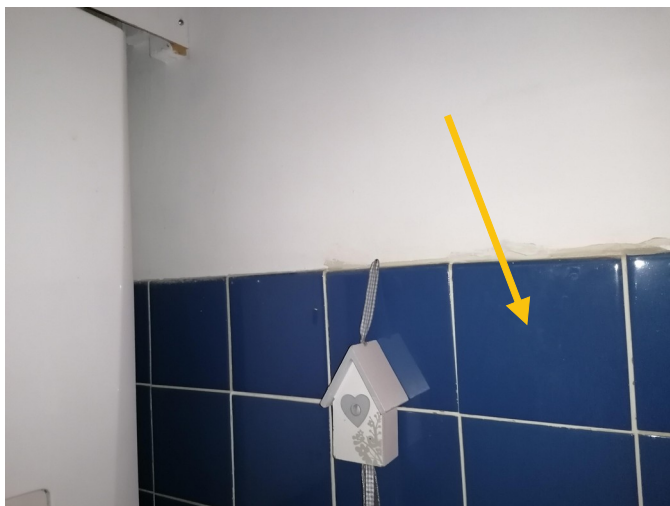
Vrije foto

In de badkamer zijn verdachte faiencetegels aan de wanden waargenomen. Een doorsnede kon geen definitieve uitsluiting geven, waardoor er een vermoeden van asbest bestaat.

Identificatiemethode	Redelijk vermoeden
Primaire drager	Binnenwand
(Asbest)materiaal	Prefab - afwerking - Tegel
Bindmiddel	Cement
Gebondenheid bindmiddel	Hecht

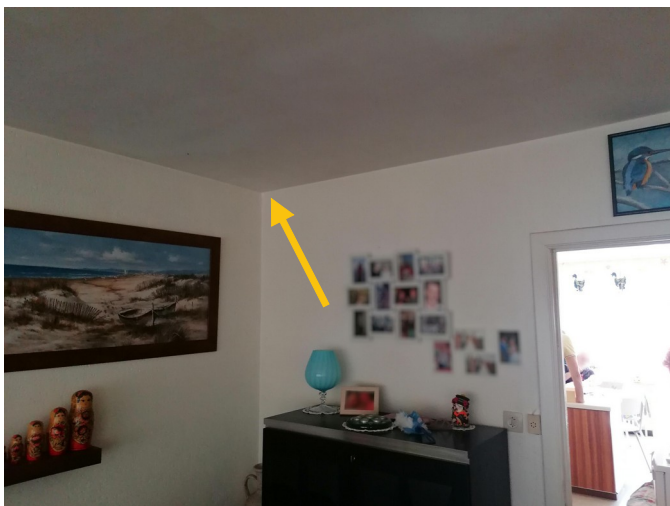
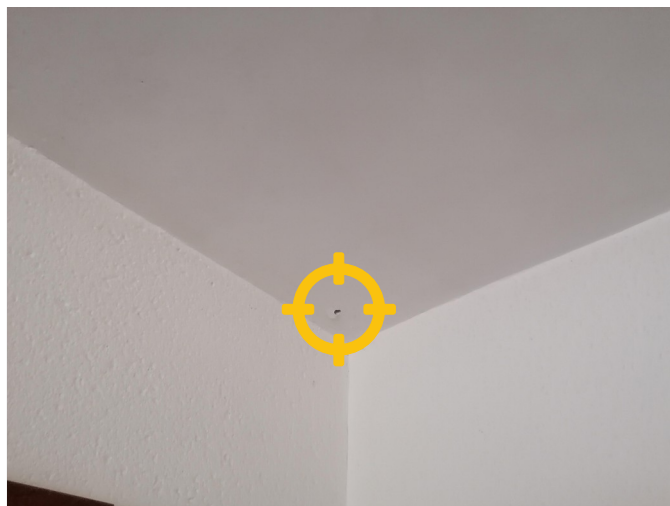
Fiche 5: Pleisterwerk plafonds

Geen asbest

#	Type	Referentie	Resultaat
5.1	Mengmonster	17 2023-17 Staal 2.1	Geen asbest
5.2	Mengmonster	17 2023-17 Staal 2.2	Geen asbest
5.3	Mengmonster	17 2023-17 Staal 2.3	Geen asbest
5.4	Mengmonster	17 2023-17 Staal 2.4	Geen asbest

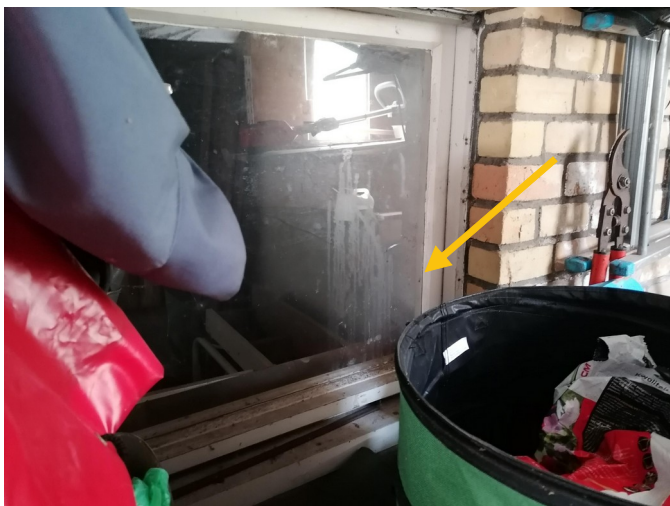
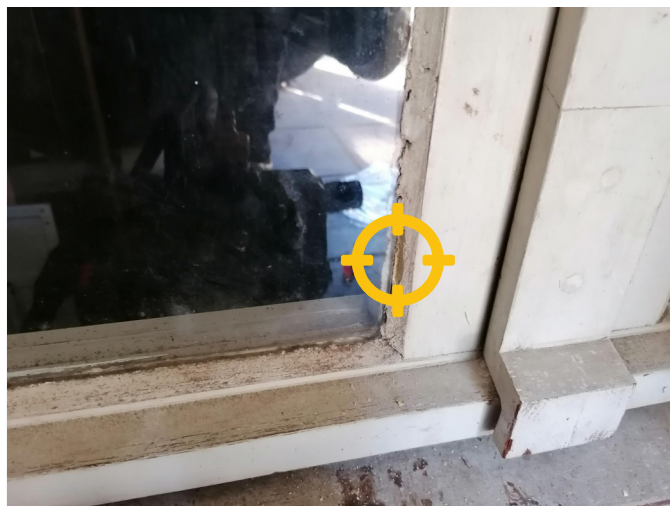
Fiche 6: Stopverf/kit raam berging

Geen asbest

#	Type	Referentie	Resultaat
6.1	Puntmonster	17 2023-17 Staal 3	Geen asbest

Gebondenheid op basis van bindmiddel	Hecht
Hoeveelheid (gewicht - aantal)	• 3,00 kg - 1 stuk
Totaal gewicht	3,00 kg
Identificatiemethode	Vaststelling met monstername
Destructieve handeling voor identificatie	Nee
Opmerking	Op de ramen van de kelder in de berging onder de woning, was een verdachte kit waargenomen.

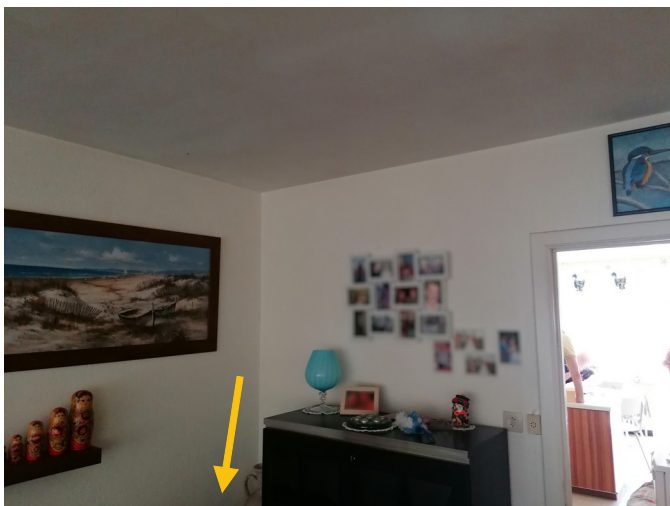
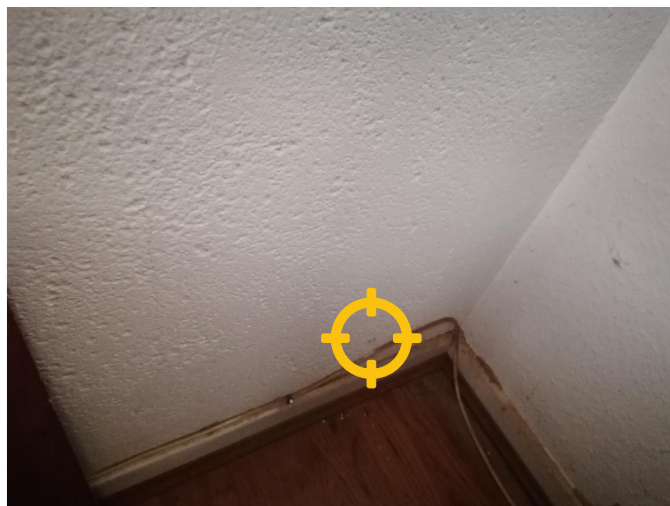
Fiche 7: Pleisterwerk wanden

Geen asbest

#	Type	Referentie	Resultaat
7.1	Mengmonster	17 2023-17 Staal 1.1	Geen asbest
7.2	Mengmonster	17 2023-17 Staal 1.2	Geen asbest
7.3	Mengmonster	17 2023-17 Staal 1.3	Geen asbest
7.4	Mengmonster	17 2023-17 Staal 1.4	Geen asbest
