Asbestinventarisatetest

Roeselaarsestraat 192, 8870 Izegem

Attestnummer : 20240208-000154.000

Uitgegeven op : 08.02.2024

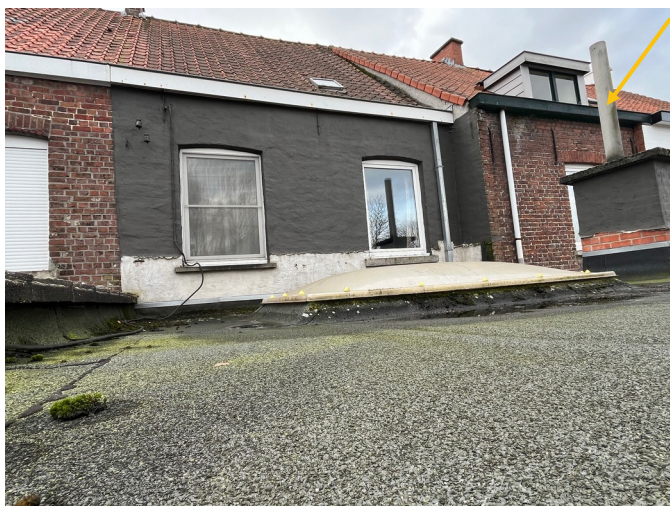
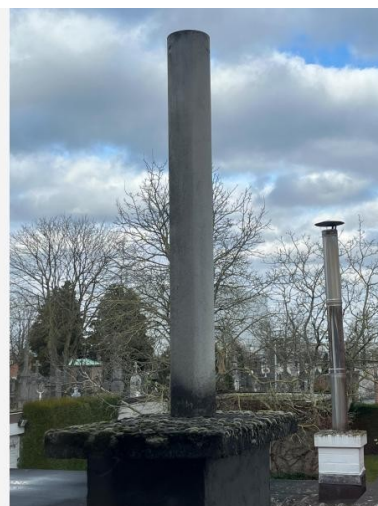
Eindbeoordeling materiaalrisico	Verhoogd materiaalrisico en/of verhoogde kans op vezelvrijgave
---------------------------------	--

Gebondenheid	Categorie 1: hechtgebonden in oorsprong
Asbestsoort (vezeltype)	Crocidoliet aanwezig
Asbestconcentratie	Laag (< 50%)
Afschermingsgraad van het gehele materiaal	Geheel of deels vrij aan de buitenlucht
Toestand van het materiaal	Matig beschadigd, matig verweerd

Beschrijving	Schoorsteenbuis op plat dak uitbouw keuken
Omgeving	Buiten
Primaire drager	HVAC infrastructuur en uitrusting
Asbestmateriaal	Rookgaskanaal
Bindmiddel van asbestmateriaal	Cement
Gebondenheid op basis van bindmiddel	Hecht
Hoeveelheid (lengte - omtrek - dikte - aantal)	• 1,20 m - 69,00 cm - 1,00 cm - 1 stuk
Totaal volume	0,008 m ³

Verwijderen

- Scherm in afwachting van verwijdering het asbestmateriaal af van luchtstromingen en verstoring: bijvoorbeeld door het te verpakken, te fixeren, af te dekken, signalisatie - afbakening aan te brengen, ...

- Eenvoudige handelingen: mag via doe-het-zelf of door werknemer(s) met opleidingsattest eenvoudige handelingen
Wij adviseren om werkzaamheden aan deze materialen minstens door een opgeleid aannemer (indien verwijdering zonder stof- of breukvorming), mogelijks door een erkend asbestverwijderaar, te laten uitvoeren, in principe met bijkomende maatregelen.

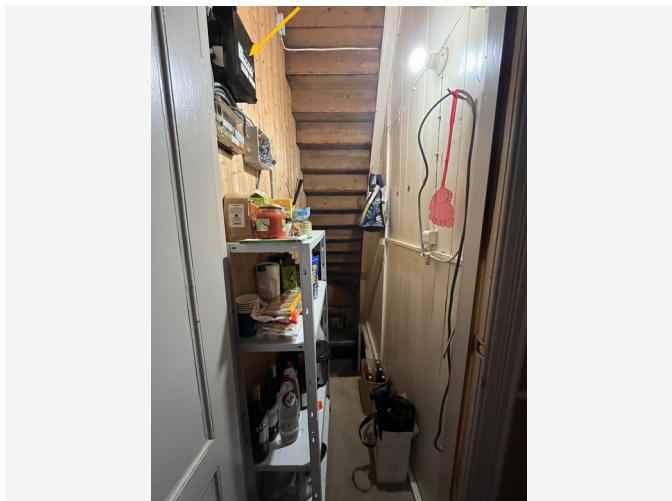
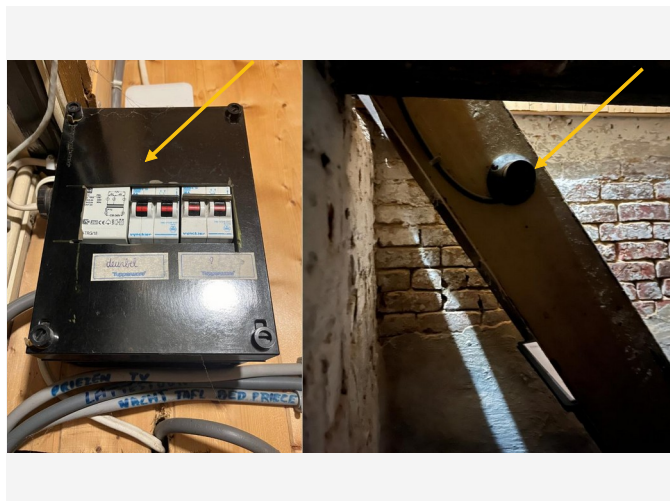
Fiche 2: Elektrische toepassingen in bakeliet in kelder(palier)

Eindbeoordeling materiaalrisico	Verhoogd materiaalrisico en/of verhoogde kans op vezelvrijgave
---------------------------------	--

Gebondenheid	Categorie 1: hechtgebonden in oorsprong
Asbestsoort (vezeltype)	Crocidoliet aanwezig
Asbestconcentratie	Laag (< 50%)
Afschermingsgraad van het gehele materiaal	Geheel of deels (ook) vrij aan de binnenlucht
Toestand van het materiaal	Licht beschadigd, licht verweerd. Intact materiaal type Pical – asbestboard of categorie III 'gebondenheid'

Beschrijving	Elektrische toepassingen in bakeliet in kelder(palier)
Omgeving	Binnen
Primaire drager	Communicatie en elektrische infrastructuur en uitrusting
Asbestmateriaal	Plaat, paneel, tablet - Type Bakeliet
Bindmiddel van asbestmateriaal	Kunststof of -hars
Gebondenheid op basis van bindmiddel	Hecht
Hoeveelheid (oppervlakte - dikte - aantal)	• 0,20 m ² - 0,40 cm - 2 stuks

Verwijderen

- Scherm in afwachting van verwijdering het asbestmateriaal af van luchtstromingen en verstoring: bijvoorbeeld door het te verpakken, te fixeren, af te dekken, signalisatie - afbakening aan te brengen, ...

- Eenvoudige handelingen: mag via doe-het-zelf of door werknemer(s) met opleidingsattest eenvoudige handelingen
Wij adviseren om werkzaamheden aan deze materialen door een opgeleid aannemer met correct opleidingsattest asbest te laten uitvoeren.

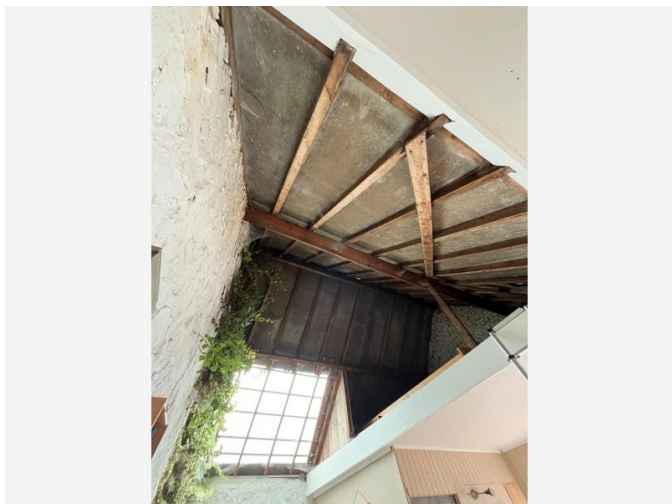
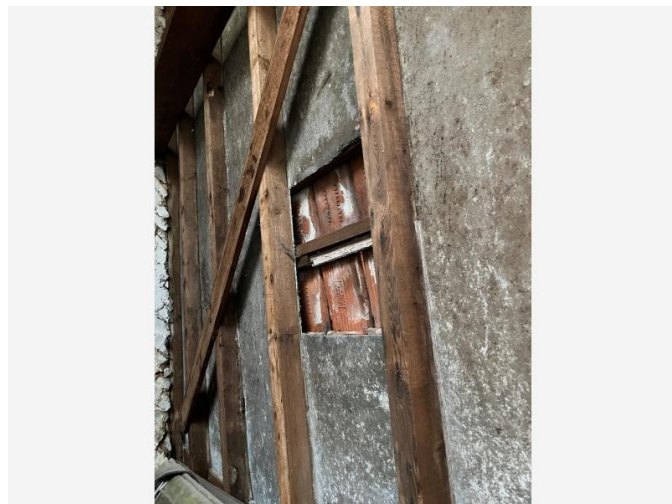
Eindbeoordeling materiaalrisico	Verhoogd materiaalrisico en/of verhoogde kans op vezelvrijgave
---------------------------------	--

Gebondenheid	Categorie 1: hechtgebonden in oorsprong
Asbestsoort (vezeltype)	Crocidoliet aanwezig
Asbestconcentratie	Laag (< 50%)
Afschermingsgraad van het gehele materiaal	Geheel of deels (ook) vrij aan de binnenlucht
Toestand van het materiaal	Licht beschadigd, licht verweerd. Intact materiaal type Pical – asbestboard of categorie III 'gebondenheid'

Beschrijving	Onderdak onder pannen bijgebouw
Omgeving	Binnen
Primaire drager	Schuin dak
Asbestmateriaal	Plaat, paneel, tablet - Type Menuiserite
Bindmiddel van asbestmateriaal	Cement
Gebondenheid op basis van bindmiddel	Hecht
Hoeveelheid (oppervlakte - dikte - aantal)	• 35,80 m ² - 0,40 cm - 1 stuk
Totaal volume	0,143 m ³

Maatregelen nemen

- Zorg voor een veilig beheer en verwijder dit asbestmateriaal wanneer het bij werken eenvoudig bereikbaar wordt. Controleer de toestand jaarlijks op wijzigingen.

- Eenvoudige handelingen: mag via doe-het-zelf of door werknemer(s) met opleidingsattest eenvoudige handelingen
Wij adviseren om werkzaamheden aan deze materialen, gezien de grotere oppervlakte en het werken op hoogte, enkel door een opgeleid aannemer met correct opleidingsattest asbest te laten uitvoeren.

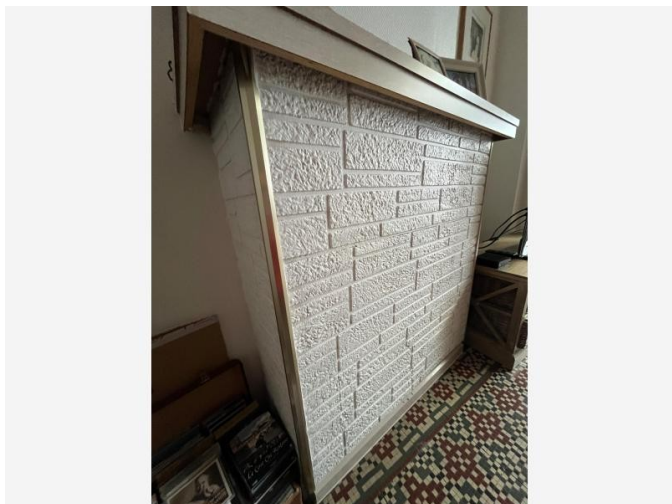
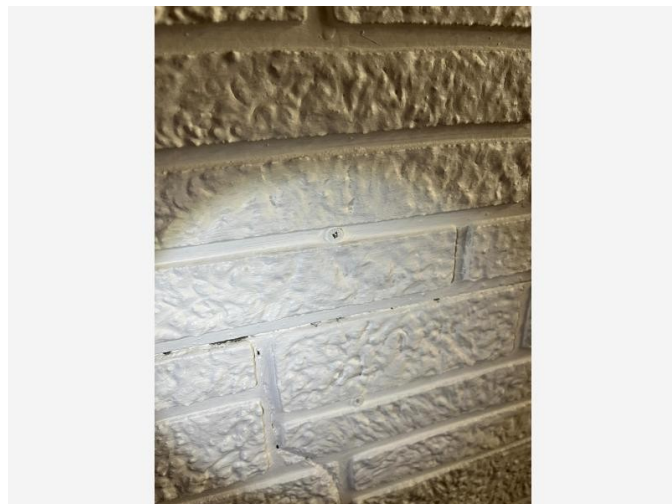
Eindbeoordeling materiaalrisico	Zeer laag materiaalrisico en/of zeer lage kans op vezelvrijgave
---------------------------------	---

Gebondenheid	Categorie 1: hechtgebonden in oorsprong
Asbestsoort (vezeltype)	Crocidoliet aanwezig
Asbestconcentratie	Laag (< 50%)
Afschermingsgraad van het gehele materiaal	Niet stootvaste afscherming
Toestand van het materiaal	Onbeschadigd, niet verweerd

Beschrijving	Schouwbekleding in zithoek
Omgeving	Binnen
Primaire drager	Binnenwand
Asbestmateriaal	Plaat, paneel, tablet - Generiek
Bindmiddel van asbestmateriaal	Cement
Gebondenheid op basis van bindmiddel	Hecht
Hoeveelheid (oppervlakte - dikte - aantal)	• 1,75 m ² - 0,50 cm - 1 stuk
Totaal volume	0,009 m ³
Eenvoudig bereikbaar	Ja

Zorgvuldig beheren

- Zorg voor een veilig beheer. Vermijd het beschadigen van het asbestmateriaal. Controleer de toestand jaarlijks op wijzigingen.

- Eenvoudige handelingen: mag via doe-het-zelf of door werknemer(s) met opleidingsattest eenvoudige handelingen
Wij adviseren om werkzaamheden aan deze materialen enkel door een opgeleid aannemer met correct opleidingsattest asbest.

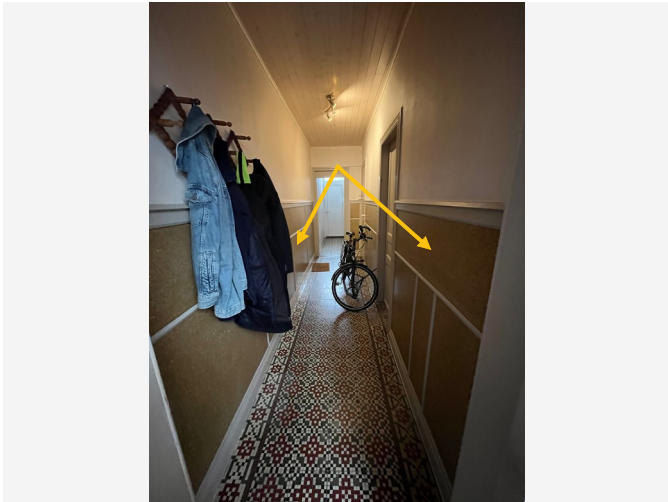
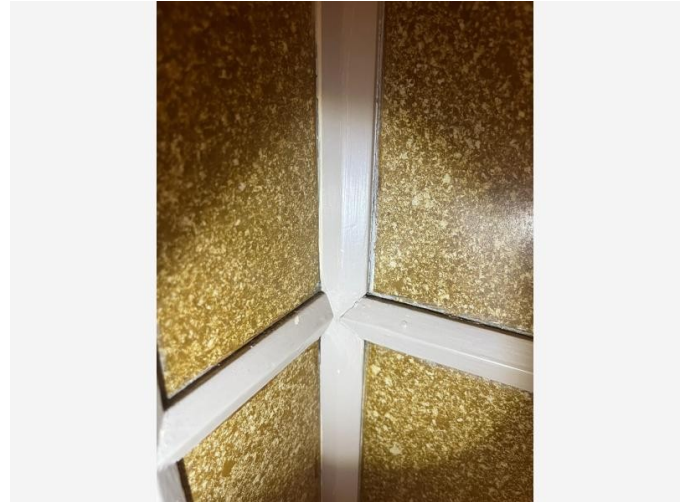
Fiche 5: Wandpanelen in achterste gedeelte inkomhal

Eindbeoordeling materiaalrisico	Laag materiaalrisico en/of verlaagde kans op vezelvrijgave
---------------------------------	--

Gebondenheid	Categorie 1: hechtgebonden in oorsprong
Asbestsoort (vezeltype)	Crocidoliet aanwezig
Asbestconcentratie	Laag (< 50%)
Afschermingsgraad van het gehele materiaal	Geheel of deels (ook) vrij aan de binnenlucht
Toestand van het materiaal	Onbeschadigd, niet verweerd

Beschrijving	Wandpanelen in achterste gedeelte inkomhal
Omgeving	Binnen
Primaire drager	Binnenwand
Asbestmateriaal	Plaat, paneel, tablet - Geëmailleerd, type Glasal
Bindmiddel van asbestmateriaal	Cement
Gebondenheid op basis van bindmiddel	Hecht
Hoeveelheid (oppervlakte - dikte - aantal)	• 8,40 m ² - 0,50 cm - 1 stuk
Totaal volume	0,042 m ³
Eenvoudig bereikbaar	Ja

Zorgvuldig beheren

- Zorg voor een veilig beheer. Vermijd het beschadigen van het asbestmateriaal. Controleer de toestand jaarlijks op wijzigingen.

- Eenvoudige handelingen: mag via doe-het-zelf of door werknemer(s) met opleidingsattest eenvoudige handelingen
Wij adviseren om werkzaamheden aan deze materialen enkel door een opgeleid aannemer met correct opleidingsattest asbest.

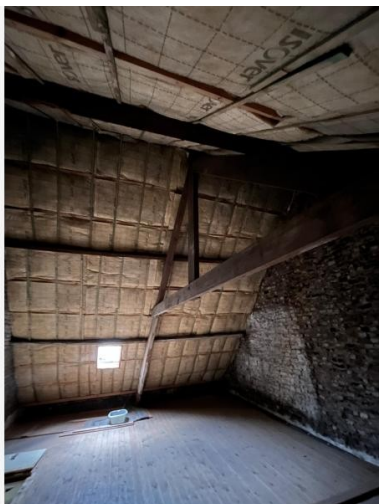
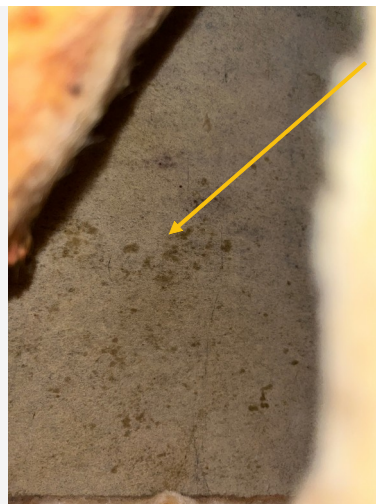
Eindbeoordeling materiaalrisico	Laag materiaalrisico en/of verlaagde kans op vezelvrijgave
---------------------------------	--

Gebondenheid	Categorie 1: hechtgebonden in oorsprong
Asbestsoort (vezeltype)	Crocidoliet aanwezig
Asbestconcentratie	Laag (< 50%)
Afschermingsgraad van het gehele materiaal	Niet stootvaste afscherming
Toestand van het materiaal	Licht beschadigd, licht verweerd. Intact materiaal type Pical – asbestboard of categorie III 'gebondenheid'

Beschrijving	Onderdak onder pannen woning
Omgeving	Binnen
Primaire drager	Schuin dak
Asbestmateriaal	Plaat, paneel, tablet - Type Menuiserite
Bindmiddel van asbestmateriaal	Cement
Gebondenheid op basis van bindmiddel	Hecht
Hoeveelheid (oppervlakte - dikte - aantal)	• 43,80 m ² - 0,40 cm - 1 stuk
Totaal volume	0,175 m ³

Zorgvuldig beheren

- Zorg voor een veilig beheer en verwijder dit asbestmateriaal wanneer het bij werken eenvoudig bereikbaar wordt. Controleer de toestand jaarlijks op wijzigingen.

- Eenvoudige handelingen: mag via doe-het-zelf of door werknemer(s) met opleidingsattest eenvoudige handelingen
Wij adviseren om werkzaamheden aan deze materialen, gezien de grotere oppervlakte en het werken op hoogte, enkel door een opgeleid aannemer met correct opleidingsattest asbest te laten uitvoeren.

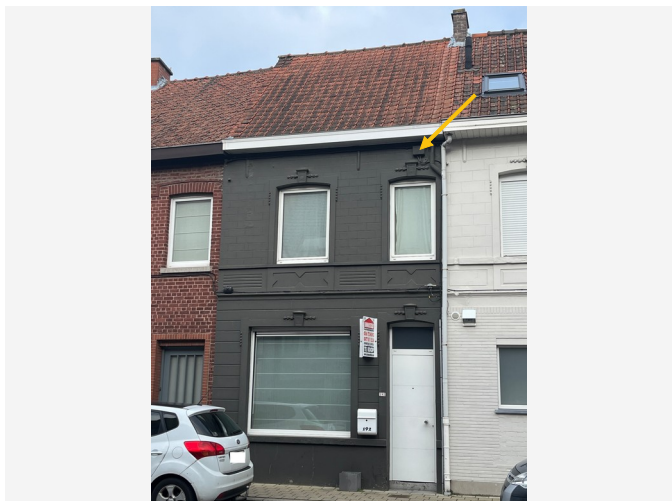
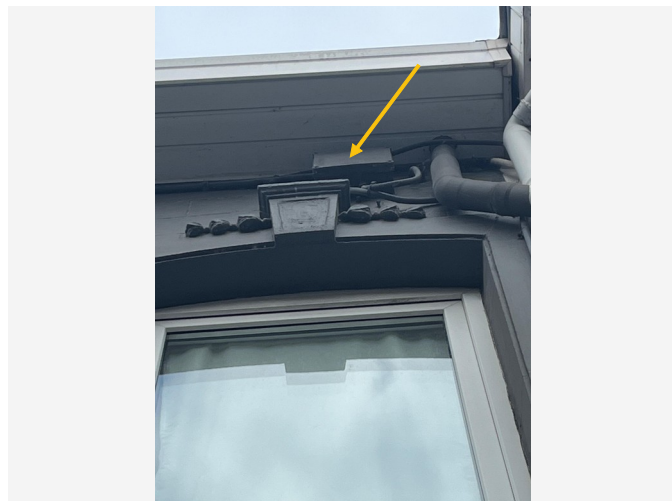
Fiche 7: Elektrische verdeeldoos in bakeliet op voorgevel

Eindbeoordeling materiaalrisico	Laag materiaalrisico en/of verlaagde kans op vezelvrijgave
---------------------------------	--

Gebondenheid	Categorie 1: hechtgebonden in oorsprong
Asbestsoort (vezeltype)	Crocidoliet aanwezig
Asbestconcentratie	Laag (< 50%)
Afschermingsgraad van het gehele materiaal	Geheel of deels vrij aan de buitenlucht
Toestand van het materiaal	Onbeschadigd, niet verweerd

Beschrijving	Elektrische verdeelkasten in bakeliet op voorgevel
Omgeving	Buiten
Primaire drager	Communicatie en elektrische infrastructuur en uitrusting
Asbestmateriaal	Plaat, paneel, tablet - Type Bakeliet
Bindmiddel van asbestmateriaal	Kunststof of -hars
Gebondenheid op basis van bindmiddel	Hecht
Hoeveelheid (oppervlakte - dikte - aantal)	• 0,30 m ² - 0,40 cm - 1 stuk
Totaal volume	0,001 m ³
Eenvoudig bereikbaar	Ja

Zorgvuldig beheren

- Zorg voor een veilig beheer. Vermijd het beschadigen van het asbestmateriaal. Controleer de toestand jaarlijks op wijzigingen.

- Eenvoudige handelingen: mag via doe-het-zelf of door werknemer(s) met opleidingsattest eenvoudige handelingen
Wij adviseren om werkzaamheden aan deze materialen door een opgeleid aannemer/de netbeheerder met correct opleidingsattest asbest te laten uitvoeren.

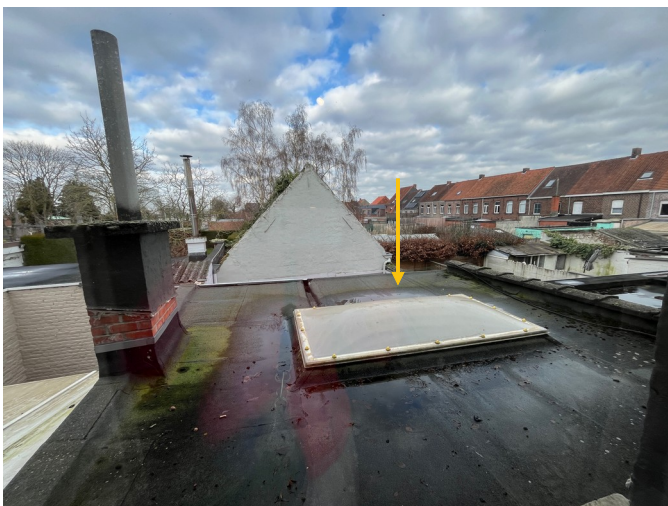
Toplaag van deze plat dakdichting is niet-asbestverdacht, ca. 2013 vernieuwd (cfr. bespreking met huidige eigenaar en vaststelling ter plaatse).

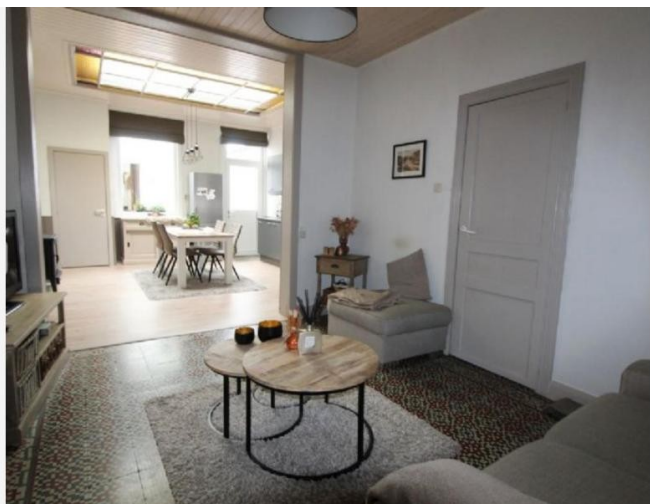
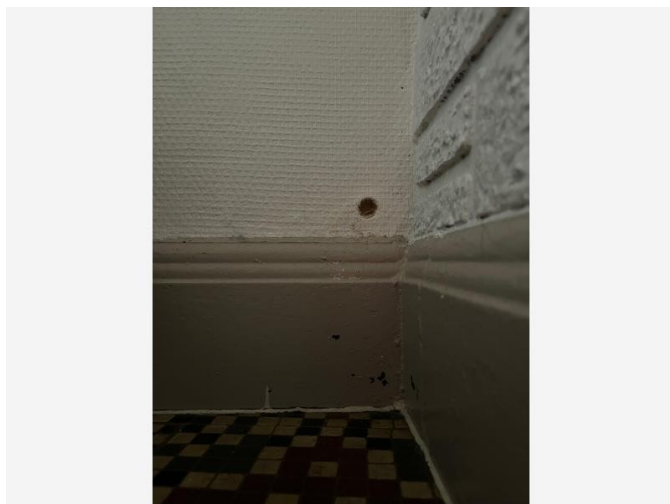
Fiche 11: Pleisterwerk muren

Beschrijving	Pleisterwerk muren
Omgeving	Binnen
Primaire drager	Binnenwand

Bindmiddel van materiaal	Gips - kalk
Gebondenheid op basis van bindmiddel	Niet-hechtgebonden
Hoeveelheid (oppervlakte - dikte - aantal)	• 95,00 m ² - 1,40 cm - 1 stuk
Totaal volume	1,33 m ³
Identificatiemethode	Vaststelling met monstername
Destructieve handeling voor identificatie	Nee
Opmerking	<p>Oppervlakte pleisterwerk aan muren is een benaderende inschatting daar heel wat voorzetmuren zijn toegepast in deze woning.</p> <p>Geen pleisterwerk vastgesteld aan muren op 1^o verdieping.</p>

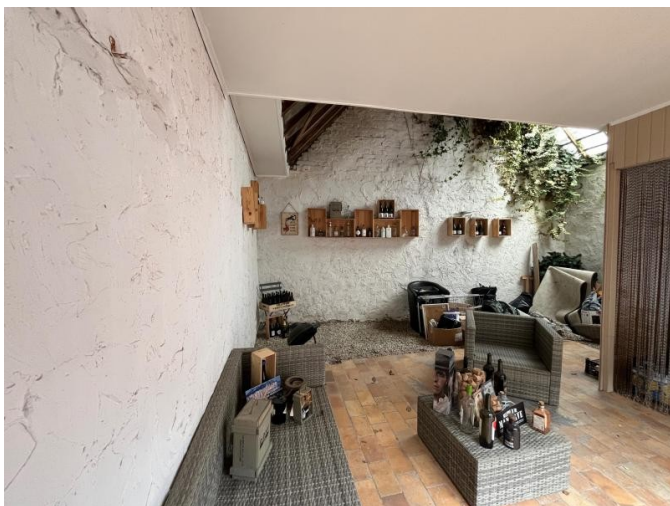
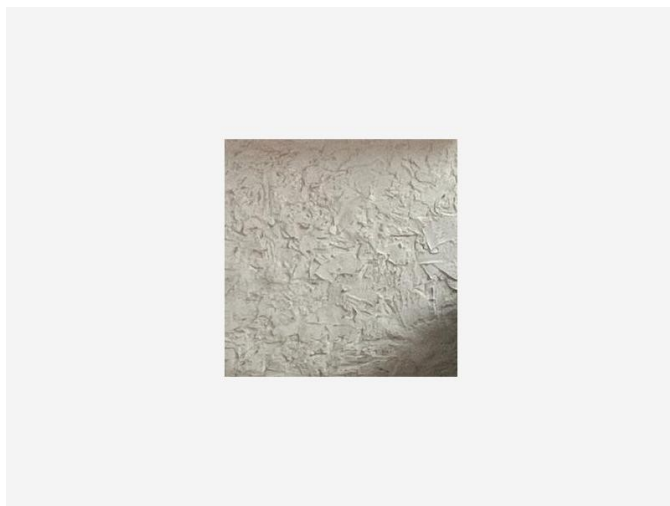
Beschrijving	Stuctechniek op binnenwanden bijgebouw
Omgeving	Binnen
Primaire drager	Binnenwand
Bindmiddel van materiaal	Gips - kalk

Gebondenheid op basis van bindmiddel	Niet-hechtgebonden
Hoeveelheid (oppervlakte - dikte - aantal)	• 33,75 m ² - 0,90 cm - 1 stuk
Totaal volume	0,304 m ³
Identificatiemethode	Vaststelling met monstername
Destructieve handeling voor identificatie	Nee

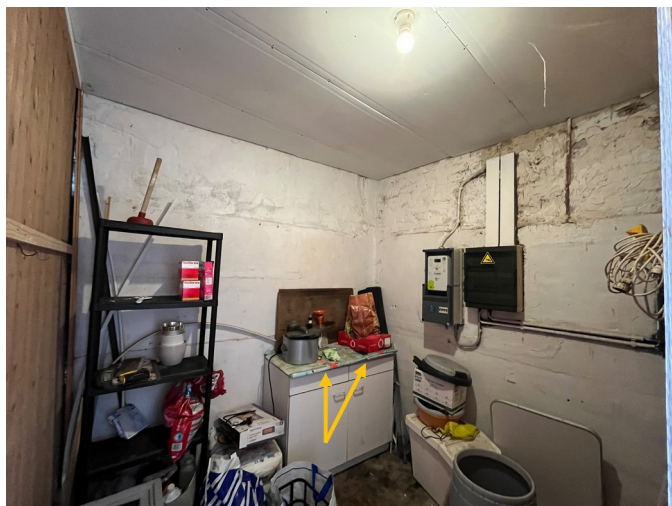
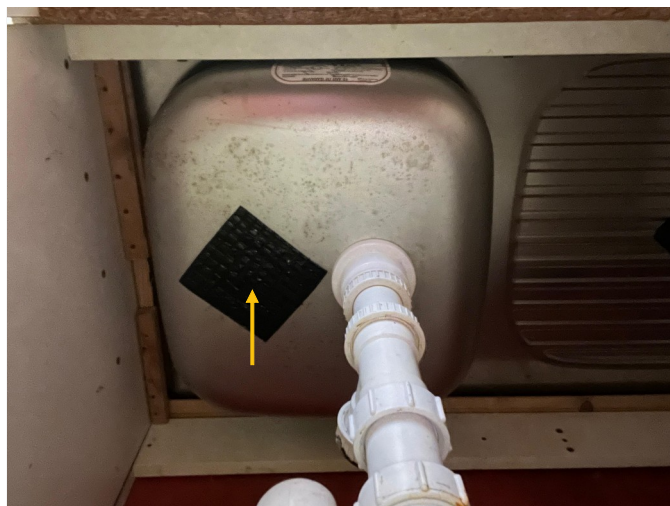
Beschrijving	2x Bitumenvel onder spoelbak in bijgebouw
Omgeving	Binnen
Primaire drager	Sanitaire infrastructuur en uitrusting (toe- en afvoer)
Bindmiddel van materiaal	Bitumen (roofing, teer, asfalt)

Gebondenheid op basis van bindmiddel	Hecht
Hoeveelheid (gewicht - aantal)	• 0,10 kg - 2 stuks
Totaal gewicht	0,20 kg
Identificatiemethode	Vaststelling met monstername
Destructieve handeling voor identificatie	Nee
