Asbestinventarisatetest

Maalse Steenweg 568, 8310 Brugge

Attestnummer : 20230830-000124.000

Uitgegeven op : 30.08.2023

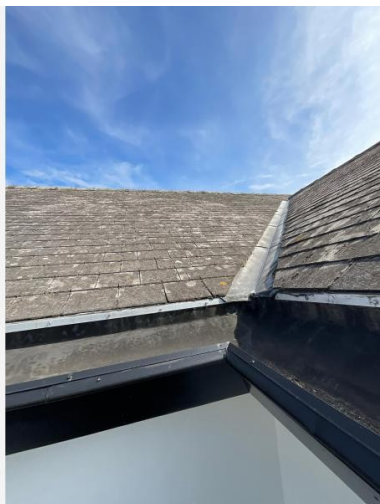
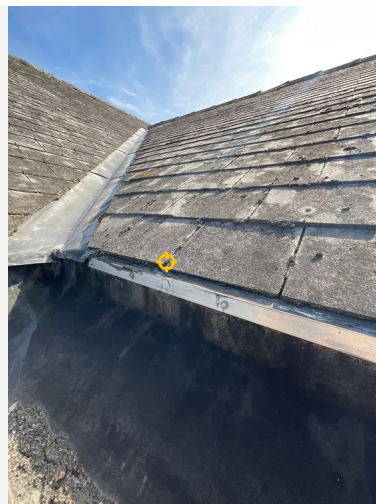
Het asbestmateriaal valt onder de mijlpaal van 2034.

Eindbeoordeling materiaalrisico	Laag materiaalrisico en/of verlaagde kans op vezelvrijgave
---------------------------------	--

Gebondenheid	Categorie 1: hechtgebonden in oorsprong
Asbestsoort (vezeltype)	Alleen chrysotiel
Asbestconcentratie	Laag (< 50%)
Afschermingsgraad van het gehele materiaal	Geheel of deels vrij aan de buitenlucht
Toestand van het materiaal	Licht beschadigd, licht verweerd. Intact materiaal type Pical – asbestboard of categorie III 'gebondenheid'

#	Type	Referentie	Resultaat
1.1	Puntmonster	M2	Chrysotiel

Beschrijving	Leien dak
Omgeving	Buiten
Primaire drager	Schuin dak
Asbestmateriaal	Dak- en gevelbekleding - Lei, shingle
Bindmiddel van asbestmateriaal	Cement
Gebondenheid op basis van bindmiddel	Hecht
Hoeveelheid (oppervlakte - aantal)	<ul style="list-style-type: none">• 168,00 m² - 1 stuk
Totale oppervlakte	168,00 m ²
Eenvoudig bereikbaar	Ja
Bevestigingswijze	<ul style="list-style-type: none">• Genageld, geniet
Identificatiemethode	Vaststelling met monstername
Destructieve handeling voor identificatie	Nee
Opmerking	Deze oppervlakte is slechts een inschatting en kan niet worden gebruikt bij eventuele offertes.

Verwijderen

- Zorg voor een veilig beheer. Vermijd het beschadigen van het asbestmateriaal. Controleer de toestand jaarlijks op wijzigingen.
- Hemelwater dat afspoelt van asbestcement daken of gevels kan asbestdeeltjes bevatten. Gebruik het enkel voor gesloten circuits (bv. spoelen toiletten). Reinig na het vervangen van het dak of de gevel de dakgoten en regenwaterput of -ton om asbesthoudend sediment of slib te verwijderen

- Eenvoudige handelingen: mag via doe-het-zelf of door werknemer(s) met opleidingsattest eenvoudige handelingen
Voor toepassingen in asbestcement voorziet de wet geen verplichting om deze asbestverdachte toepassing te laten verwijderen door een firma met een opleidingsattest 'eenvoudige handelingen'. U mag in principe, ongeacht eventuele bestaande beschadigingen of vrije asbestvezels, deze asbestverdachte toepassing zelf verwijderen en afvoeren naar een kringlooppark.

- 1) Nat maken (water) of fixeren (fixeermiddel) van het materiaal;
- 2) Gebruikmaken van PE-folie en zakken om loskomende deeltjes en afval op te vangen en te verpakken;
- 3) Het materiaal niet gooien, niet breken en niet slijpen/schuren;
- 4) Het materiaal in 1 geheel losmaken en verwijderen;
- 5) Het materiaal opslaan in gesloten verpakking;
- 6) Bij de werkzaamheden mogen geen minderjarigen of derden aanwezig zijn;
- 7) Alle aanwezigen dragen PBM (persoonlijke beschermingsmiddelen: een stofmasker type FFP3- mondmasker of gelijkwaardig masker, een wegwerpoverall en wegwerphandschoenen en afspoelbaar schoeisel);
- 8) Natte doeken gebruiken om eventuele resten en stof weg te nemen.

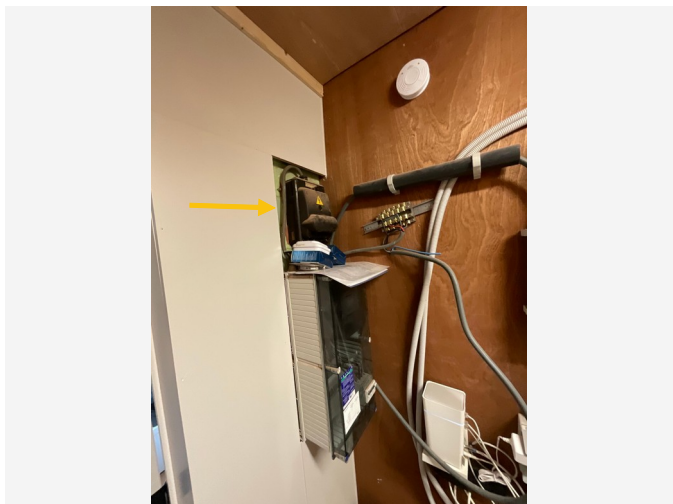
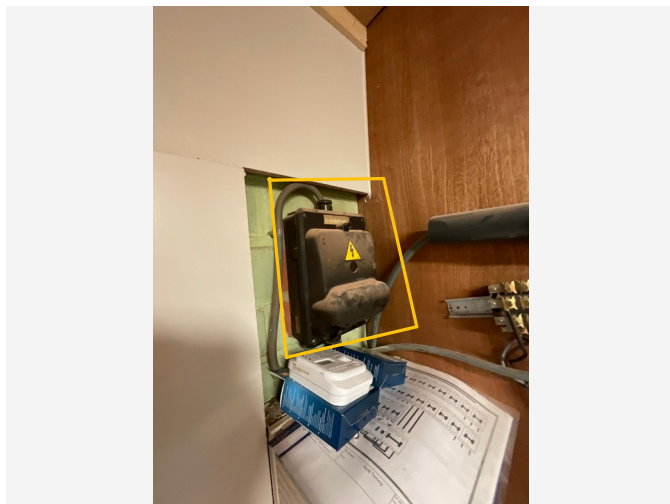
Het asbestmateriaal valt onder de mijlpaal van 2040.

Eindbeoordeling materiaalrisico	Laag materiaalrisico en/of verlaagde kans op vezelvrijgave
---------------------------------	--

Gebondenheid	Categorie 1: hechtgebonden in oorsprong
Asbestsoort (vezeltype)	Crocidoliet aanwezig
Asbestconcentratie	Laag (< 50%)
Afschermingsgraad van het gehele materiaal	Geheel of deels (ook) vrij aan de binnenlucht
Toestand van het materiaal	Onbeschadigd, niet verweerd

Beschrijving	Elektrische bakelieten behuizing in berging
Omgeving	Binnen

Primaire drager	Communicatie en elektrische infrastructuur en uitrusting
Asbestmateriaal	Plaat, paneel, tablet - Type Bakeliet
Bindmiddel van asbestmateriaal	Kunststof of -hars
Gebondenheid op basis van bindmiddel	Hecht
Hoeveelheid (oppervlakte - dikte - aantal)	• 0,20 m ² - 0,30 cm - 1 stuk
Totaal volume	< 0,001 m ³
Eenvoudig bereikbaar	Ja
Bevestigingswijze	• Geklemd
Identificatiemethode	Vaststelling zonder monstername
Destructieve handeling voor identificatie	Nee

Zorgvuldig beheren

- Zorg voor een veilig beheer. Vermijd het beschadigen van het asbestmateriaal. Controleer de toestand jaarlijks op wijzigingen.

- Eenvoudige handelingen: mag via doe-het-zelf of door werknemer(s) met opleidingsattest eenvoudige handelingen
Voor tellers/schakelaars van het type bakeliet voorziet de wet geen verplichting om deze asbestverdachte toepassing te laten verwijderen door een firma met een opleidingsattest 'eenvoudige handelingen'. U mag in principe, ongeacht eventuele bestaande beschadigingen of vrije asbestvezels, deze asbestverdachte toepassing zelf verwijderen en afvoeren naar een kringlooppark.

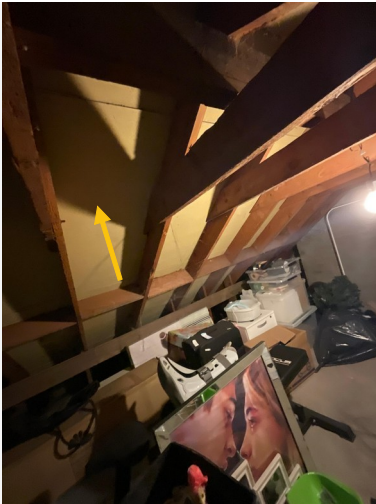
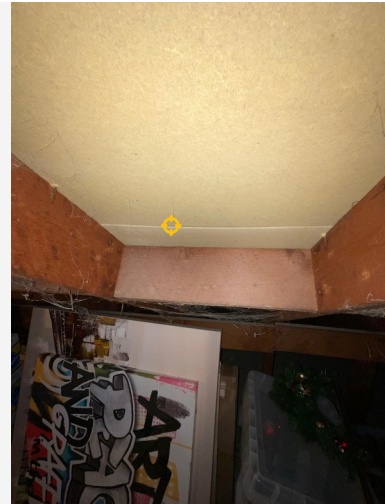
Het asbestmateriaal valt onder de mijlpaal van 2040.

Eindbeoordeling materiaalrisico	Laag materiaalrisico en/of verlaagde kans op vezelvrijgave
---------------------------------	--

Gebondenheid	Categorie 1: hechtgebonden in oorsprong
Asbestsoort (vezeltype)	Alleen chrysotiel
Asbestconcentratie	Laag (< 50%)
Afschermingsgraad van het gehele materiaal	Geheel of deels (ook) vrij aan de binnenlucht
Toestand van het materiaal	Licht beschadigd, licht verweerd. Intact materiaal type Pical – asbestboard of categorie III 'gebondenheid'

#	Type	Referentie	Resultaat
3.1	Puntmonster	M1	Chrysotiel

Beschrijving	Onderdak
Omgeving	Binnen
Primaire drager	Schuin dak
Asbestmateriaal	Plaat, paneel, tablet - Type Menuiserite
Bindmiddel van asbestmateriaal	Cement
Gebondenheid op basis van bindmiddel	Hecht
Hoeveelheid (oppervlakte - dikte - aantal)	<ul style="list-style-type: none">• 168,00 m² - 0,30 cm - 1 stuk
Totaal volume	0,504 m ³
Eenvoudig bereikbaar	Ja
Bevestigingswijze	<ul style="list-style-type: none">• Genageld, geniet
Identificatiemethode	Vaststelling met monstername
Destructieve handeling voor identificatie	Nee
Opmerking	Deze oppervlakte is slechts een schatting en kan niet gebruikt worden voor eventuele offertes.

Zorgvuldig beheren

- Zorg voor een veilig beheer. Vermijd het beschadigen van het asbestmateriaal. Controleer de toestand jaarlijks op wijzigingen.

- Eenvoudige handelingen: mag via doe-het-zelf of door werknemer(s) met opleidingsattest eenvoudige handelingen
Voor onderdakplaten van het type menuiserite voorziet de wet geen verplichting om deze asbestverdachte toepassing te laten verwijderen door een firma met een opleidingsattest 'eenvoudige handelingen'. U mag in principe, ongeacht eventuele bestaande beschadigingen of vrije asbestvezels, deze asbestverdachte toepassing zelf verwijderen en afvoeren naar een kringlooppark.

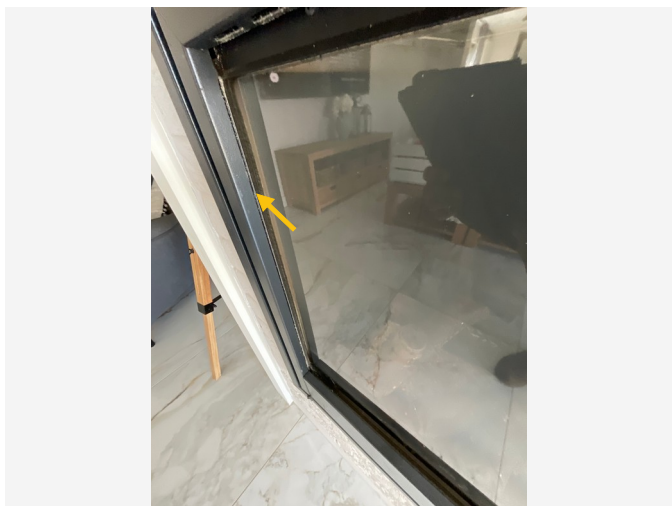
Door ervaring kan de deskundige besluiten dat deze toepassing niet asbesthoudend is.

Identificatiemethode	Vaststelling & expertise (niet-asbestverdacht)
Primaire drager	Ruimteverwarming
(Asbest)materiaal	Koord, lint, band, strip

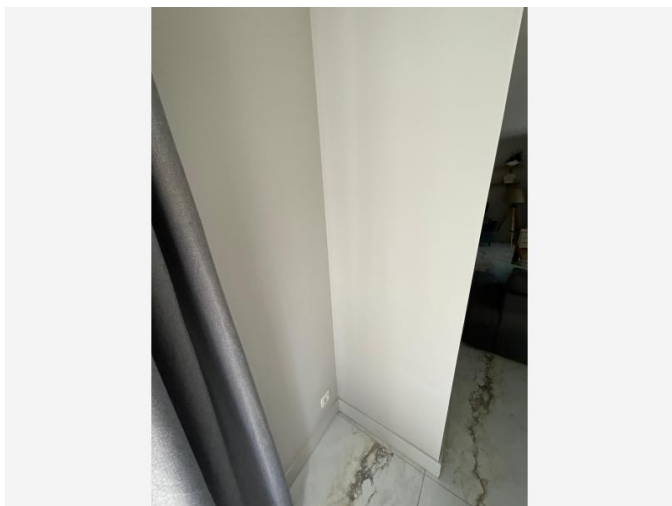
Deze eigendom bevat geen pleisterwerk aan muren (gyproc)

Identificatiemethode	Vaststelling & expertise (niet-asbestverdacht)
Primaire drager	Binnenwand

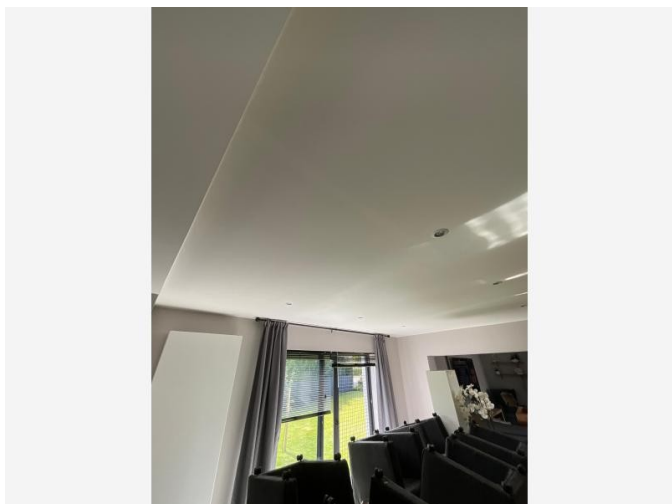
Deze eigendom bevat geen pleisterwerk aan plafonds.

Identificatiemethode	Vaststelling & expertise (niet-asbestverdacht)
Primaire drager	Plafond
