# Asbestinventarisatetest

Hogeweg 97, 8200 Brugge

Attestnummer : 20230831-000320.000

Uitgegeven op : 31.08.2023

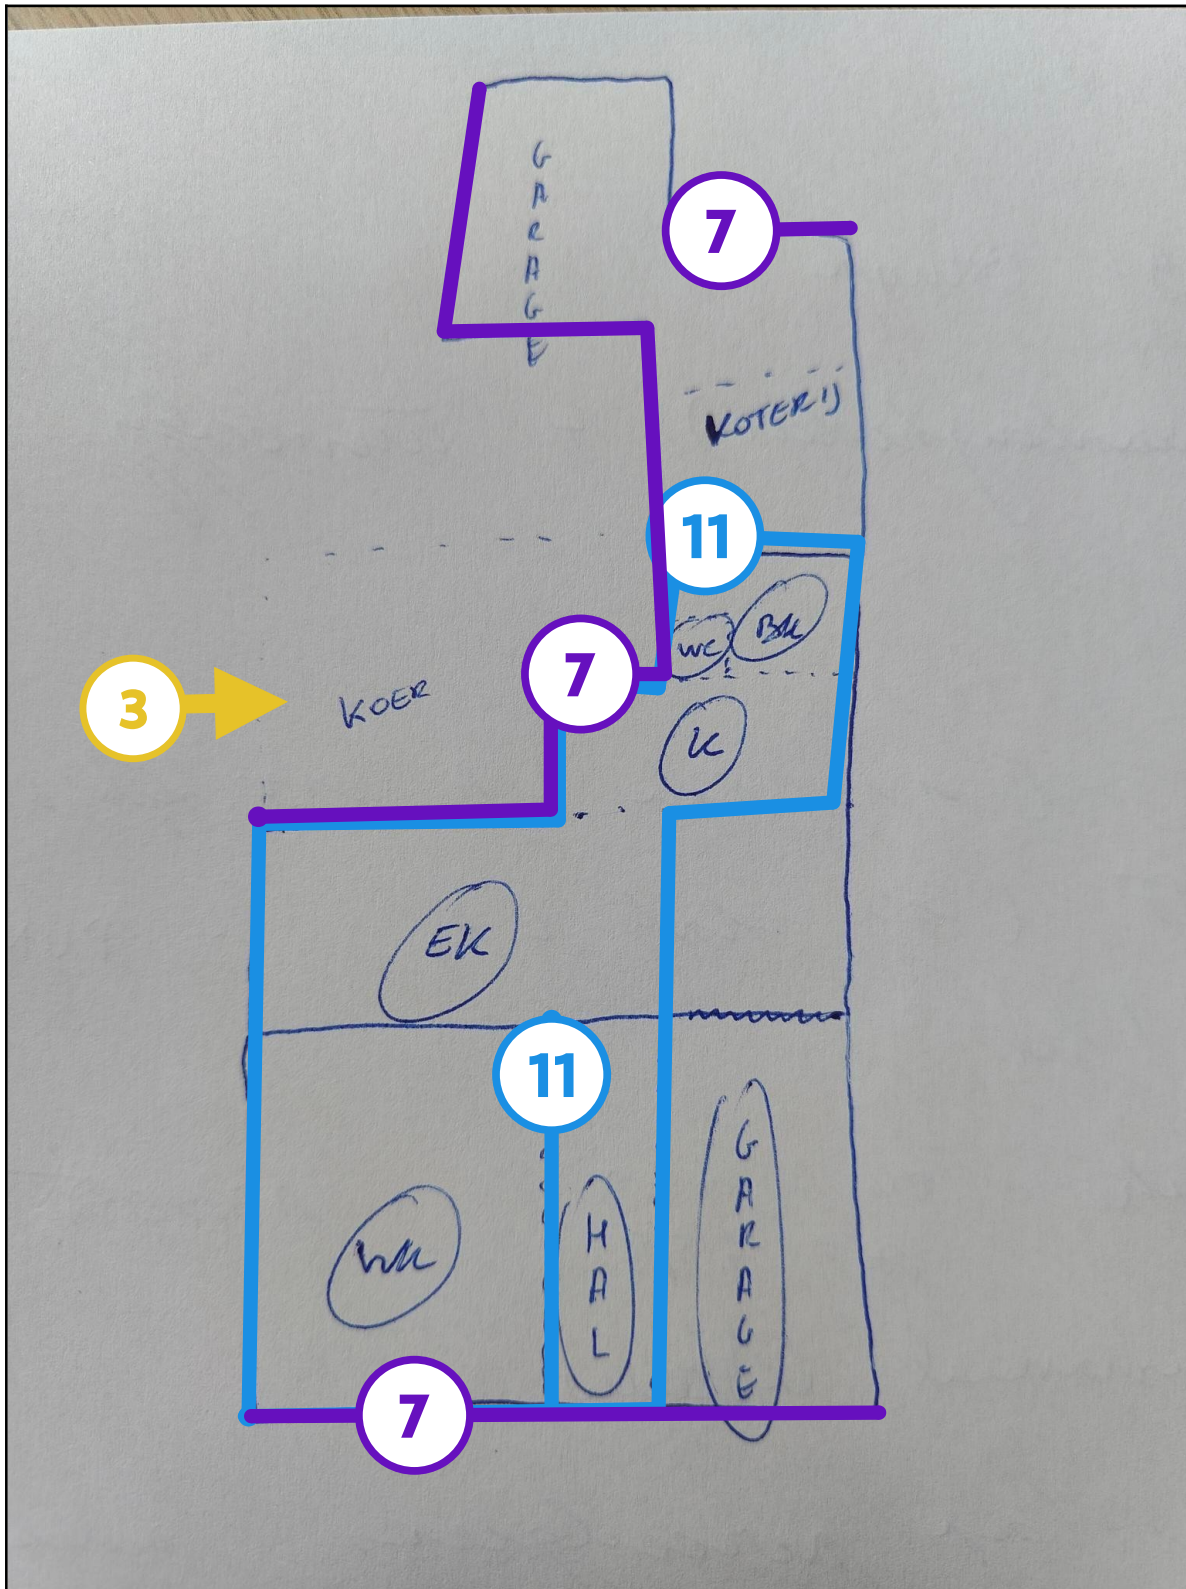
# Plan 1.1: GLV

3. drager in asbestcement (koer)	Asbestmateriaal	Zorgvuldig beheren
7. mastiek/kit gevelopeningen	Advies	-
11. pleisterwerk binnenwanden	Geen asbest	-

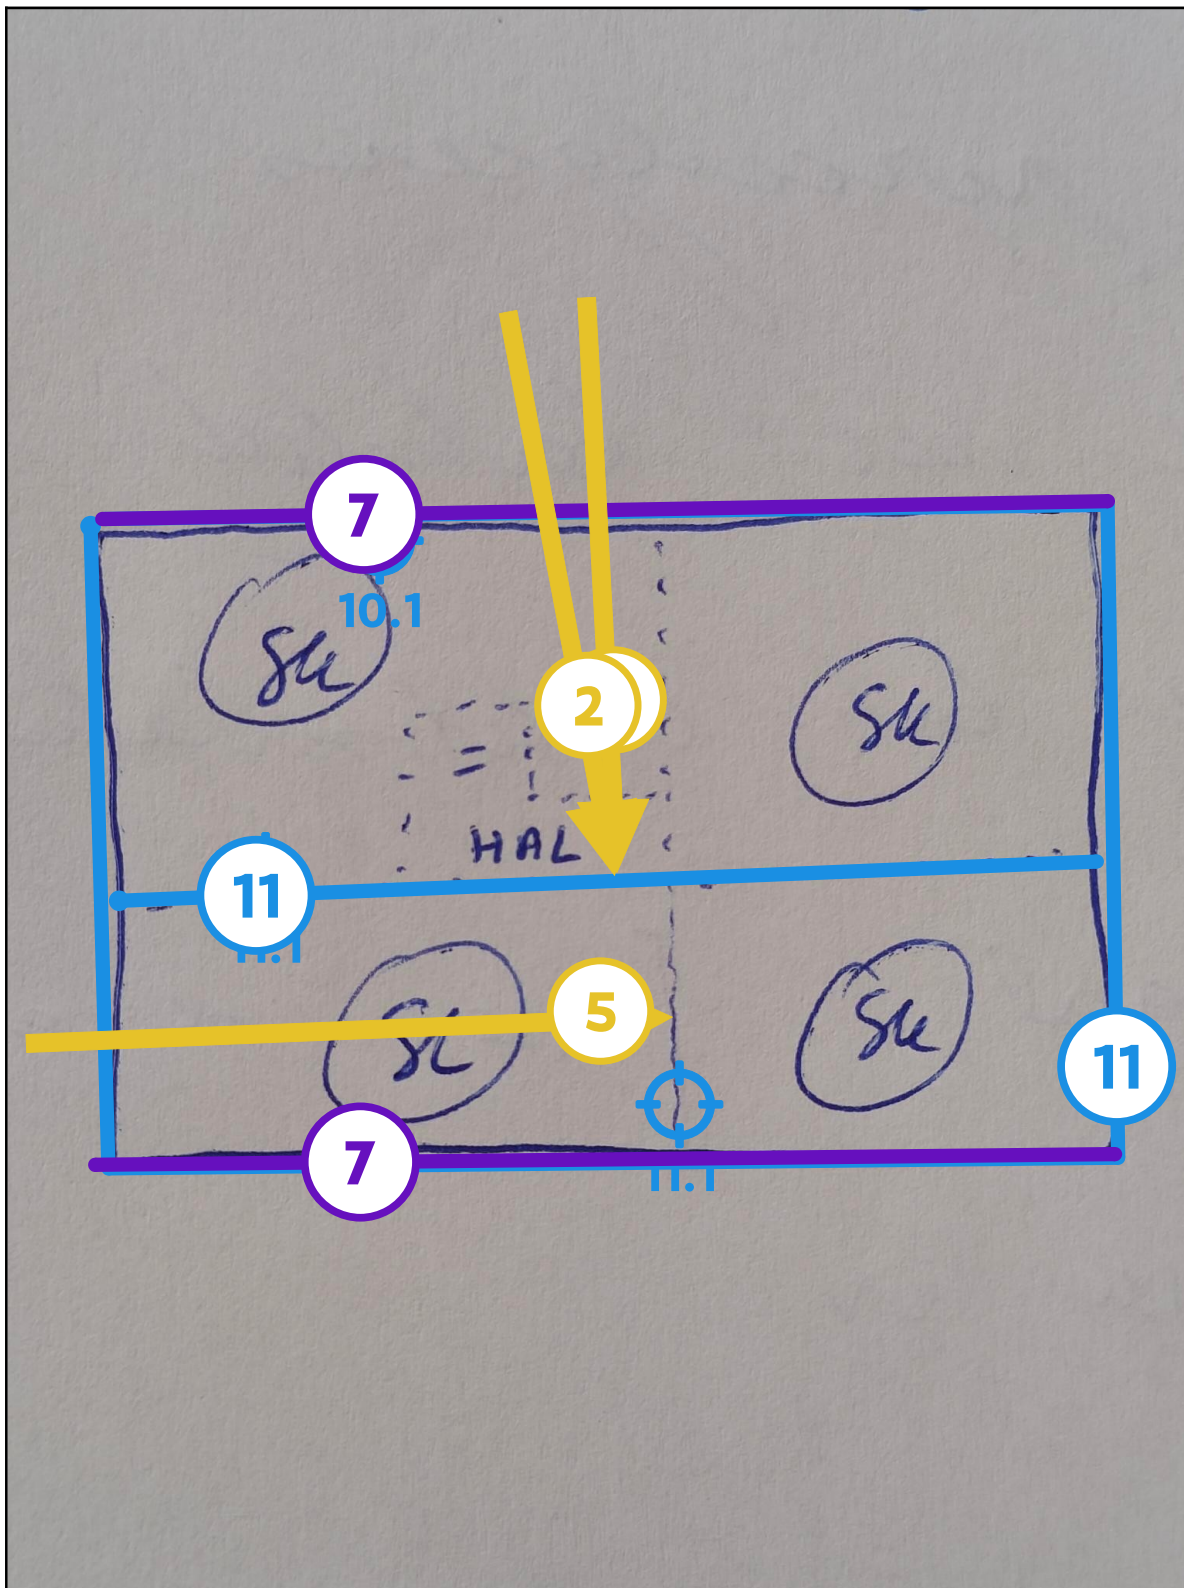
## Plan 1.2: 1eV

2. bakeliet lichtschakelaars (2) (hal 1eV)	Asbestmateriaal	Zorgvuldig beheren
5. bakeliet koordschakelaar	Asbestmateriaal	Zorgvuldig beheren
7. mastiek/kit gevelopeningen	Advies	-
10. pleisterwerk plafond	Geen asbest	-
10.1 Code: 540-S02	Puntmonster	-
11. pleisterwerk binnenwanden	Geen asbest	-
11.1 Code: 540-S01	Mengmonster	-

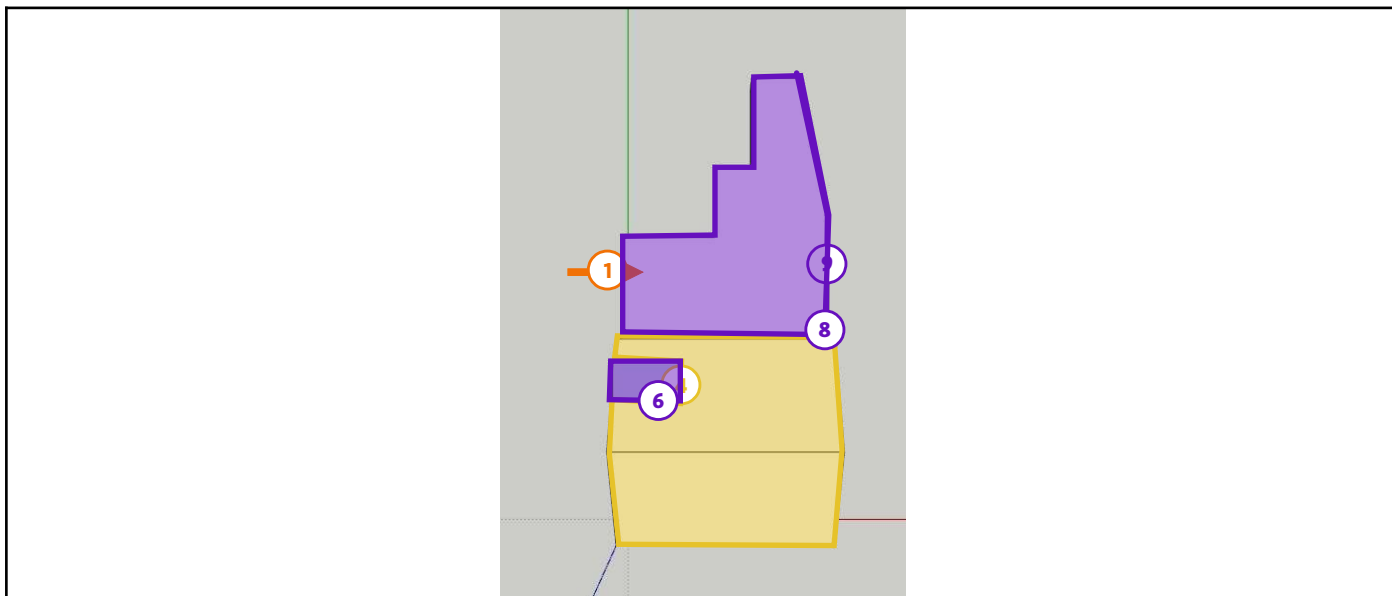
## Plan 1.4: dakenplan woning

Beschrijving	Type	Actie
1. rookgaskanaal uitbouw	Asbestmateriaal	Verwijderen
4. onderdak schuine daken woning	Asbestmateriaal	Zorgvuldig beheren
6. dakdichting plat dak dakkappel	Beperking	-
8. dakdichting plat dak	Advies	-
9. muurkap perceelgrens rechts	Advies	-

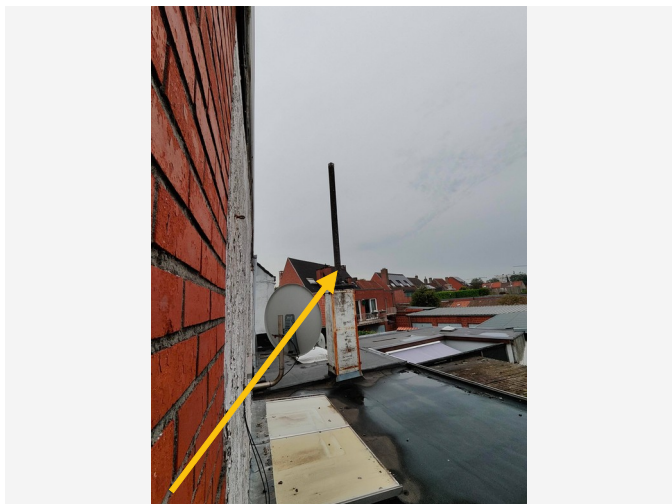
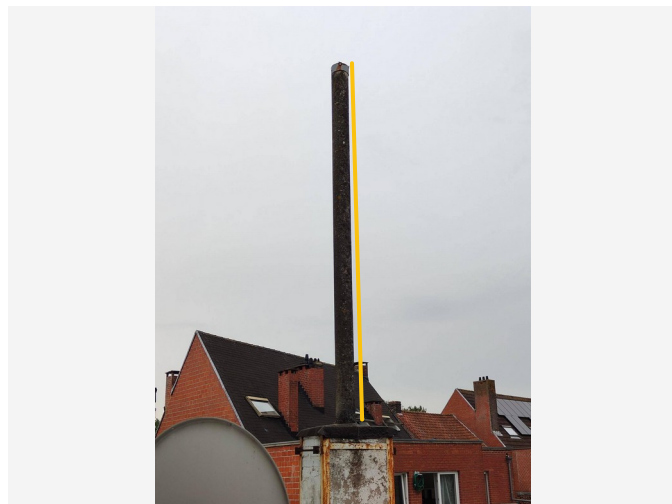
Het asbestmateriaal valt onder de mijlpaal van 2034.

Verwijderen

Eindbeoordeling materiaalrisico	Laag materiaalrisico en/of verlaagde kans op vezelvrijgave
---------------------------------	--

Gebondenheid	Categorie 1: hechtgebonden in oorsprong
Asbestsoort (vezeltype)	Crocidoliet aanwezig
Asbestconcentratie	Laag (< 50%)
Afschermingsgraad van het gehele materiaal	Geheel of deels vrij aan de buitenlucht
Toestand van het materiaal	Licht beschadigd, licht verweerd. Intact materiaal type Pical – asbestboard of categorie III 'gebondenheid'

Beschrijving	rookgaskanaal uitbouw
Omgeving	Buiten
Primaire drager	Ruimteverwarming
Asbestmateriaal	Rookgaskanaal
Bindmiddel van asbestmateriaal	Cement
Gebondenheid op basis van bindmiddel	Hecht
Hoeveelheid (lengte - omtrek - dikte - aantal)	• 2,50 m - 31,40 cm - 5,00 cm - 1 stuk
Totaal volume	0,039 m <sup>3</sup>
Eenvoudig bereikbaar	Ja
Bevestigingswijze	• Verlijmd, ingegoten, versmeerd

- Zorg voor een veilig beheer. Vermijd het beschadigen van het asbestmateriaal. Controleer de toestand jaarlijks op wijzigingen.

- Eenvoudige handelingen: mag via doe-het-zelf of door werknemer(s) met opleidingsattest eenvoudige handelingen  
verwijdering door erkend aannemer

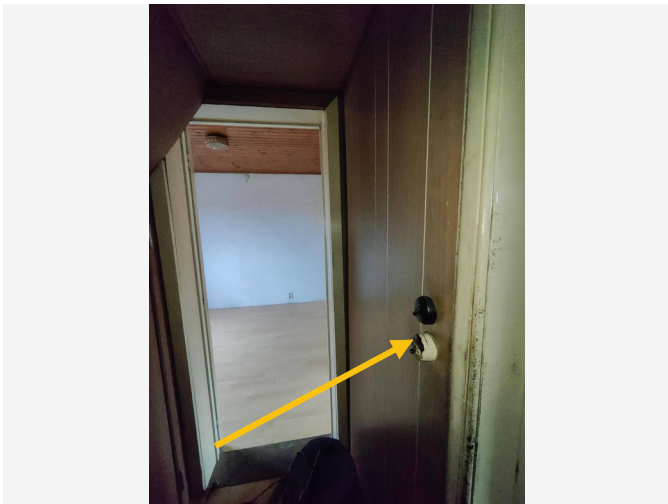
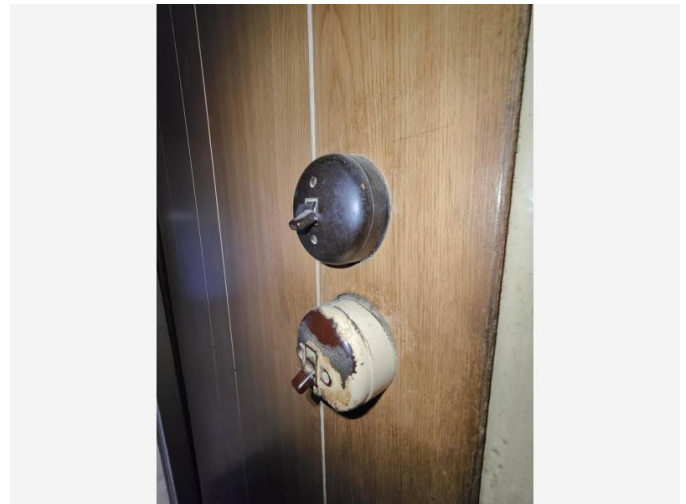
Het asbestmateriaal valt onder de mijlpaal van 2040.

Zorgvuldig beheren

Eindbeoordeling materiaalrisico	Laag materiaalrisico en/of verlaagde kans op vezelvrijgave
---------------------------------	--

Gebondenheid	Categorie 1: hechtgebonden in oorsprong
Asbestsoort (vezeltype)	Crocidoliet aanwezig
Asbestconcentratie	Laag (< 50%)
Afschermingsgraad van het gehele materiaal	Geheel of deels (ook) vrij aan de binnenlucht
Toestand van het materiaal	Onbeschadigd, niet verweerd

Beschrijving	bakeliet lichtschakelaars (2) (hal 1eV)
Omgeving	Binnen
Primaire drager	Communicatie en elektrische infrastructuur en uitrusting
Asbestmateriaal	Plaat, paneel, tablet - Type Bakeliet
Bindmiddel van asbestmateriaal	Kunststof of -hars
Gebondenheid op basis van bindmiddel	Hecht
Hoeveelheid (oppervlakte - dikte - aantal)	• 1,00 m <sup>2</sup> - 1,00 cm - 2 stuks
Totaal volume	0,02 m <sup>3</sup>
Eenvoudig bereikbaar	Ja
Bevestigingswijze	• Geschroefd
Identificatiemethode	Vaststelling zonder monsternamen

- Zorg voor een veilig beheer. Vermijd het beschadigen van het asbestmateriaal. Controleer de toestand jaarlijks op wijzigingen.

- Eenvoudige handelingen: mag via doe-het-zelf of door werknemer(s) met opleidingsattest eenvoudige handelingen verwijdering door erkend aannemer (elektriciens)

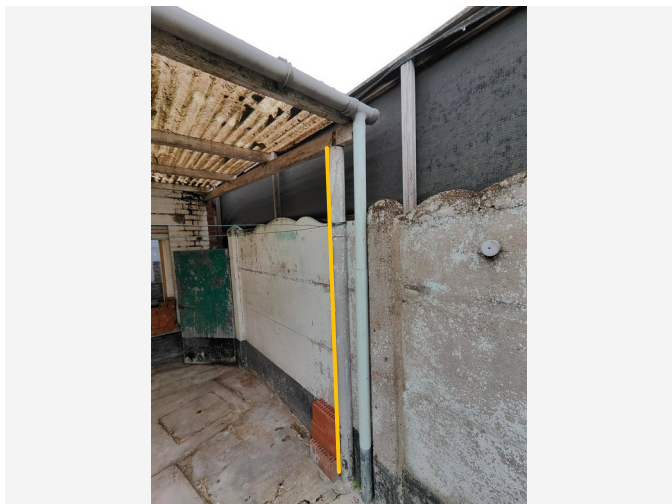
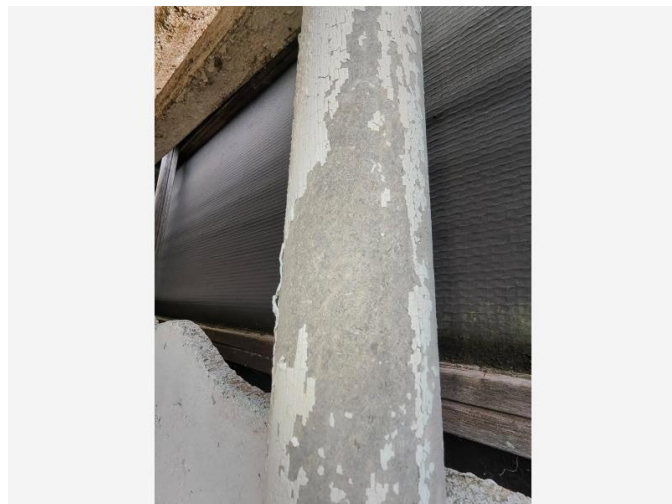
Het asbestmateriaal valt onder de mijlpaal van 2040.

Zorgvuldig beheren

Eindbeoordeling materiaalrisico	Laag materiaalrisico en/of verlaagde kans op vezelvrijgave
---------------------------------	--

Gebondenheid	Categorie 1: hechtgebonden in oorsprong
Asbestsoort (vezeltype)	Crocidoliet aanwezig
Asbestconcentratie	Laag (< 50%)
Afschermingsgraad van het gehele materiaal	Geheel of deels vrij aan de buitenlucht
Toestand van het materiaal	Licht beschadigd, licht verweerd. Intact materiaal type Pical – asbestboard of categorie III 'gebondenheid'

Beschrijving	drager in asbestcement (koer)
Omgeving	Buiten
Primaire drager	Fundering-draagstructuur (horizontaal, verticaal)
Asbestmateriaal	Buis, koker, leiding, pijp, doorvoer
Bindmiddel van asbestmateriaal	Cement
Gebondenheid op basis van bindmiddel	Hecht
Hoeveelheid (lengte - omtrek - dikte - aantal)	<ul style="list-style-type: none"><li>• 2,35 m - 31,40 cm - 8,00 cm - 1 stuk</li></ul>
Totaal volume	0,059 m <sup>3</sup>
Eenvoudig bereikbaar	Nee <ul style="list-style-type: none"><li>• Verwijdering tast de bouwkundige integriteit aan.</li></ul>
Bevestigingswijze	<ul style="list-style-type: none"><li>• Verlijmd, ingegoten, versmeerd</li></ul>

- Zorg voor een veilig beheer. Vermijd het beschadigen van het asbestmateriaal. Controleer de toestand jaarlijks op wijzigingen.

- Eenvoudige handelingen: mag via doe-het-zelf of door werknemer(s) met opleidingsattest eenvoudige handelingen in zijn geheel te verwijderen bij afbraak afdak

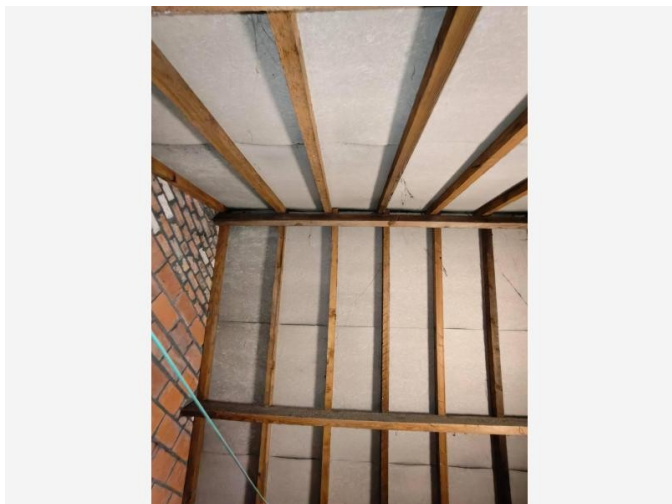
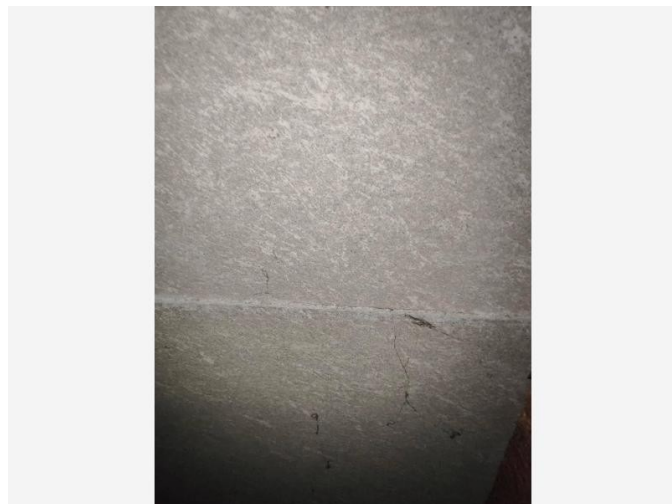
Het asbestmateriaal valt onder de mijlpaal van 2040.

Zorgvuldig beheren

Eindbeoordeling materiaalrisico	Laag materiaalrisico en/of verlaagde kans op vezelvrijgave
---------------------------------	--

Gebondenheid	Categorie 1: hechtgebonden in oorsprong
Asbestsoort (vezeltype)	Crocidoliet aanwezig
Asbestconcentratie	Laag (< 50%)
Afschermingsgraad van het gehele materiaal	Geheel of deels (ook) vrij aan de binnenlucht
Toestand van het materiaal	Onbeschadigd, niet verweerd

Beschrijving	onderdak schuine daken woning
Omgeving	Binnen
Primaire drager	Schuin dak
Asbestmateriaal	Plaat, paneel, tablet - Type Menuiserite
Bindmiddel van asbestmateriaal	Cement
Gebondenheid op basis van bindmiddel	Hecht
Hoeveelheid (oppervlakte - dikte - aantal)	• 90,47 m <sup>2</sup> - 1,50 cm - 1 stuk
Totaal volume	1,357 m <sup>3</sup>
Eenvoudig bereikbaar	Ja
Bevestigingswijze	• Genageld, geniet
Identificatiemethode	Vaststelling zonder monsternamen

- Zorg voor een veilig beheer en verwijder dit asbestmateriaal wanneer het bij werken eenvoudig bereikbaar wordt. Controleer de toestand jaarlijks op wijzigingen.

- Eenvoudige handelingen: mag via doe-het-zelf of door werknemer(s) met opleidingsattest eenvoudige handelingen  
verwijdering door erkend aannemer (dakwerker)

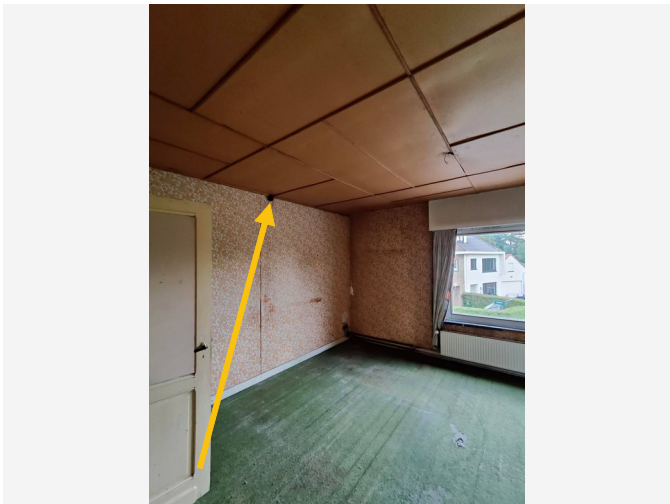
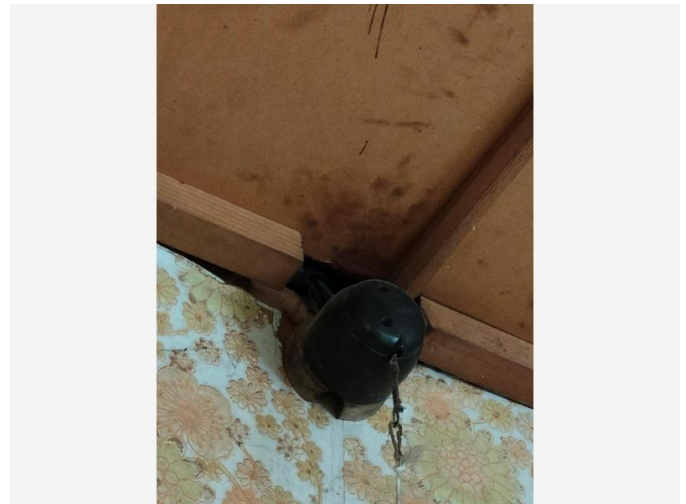
Het asbestmateriaal valt onder de mijlpaal van 2040.

Zorgvuldig beheren

Eindbeoordeling materiaalrisico	Laag materiaalrisico en/of verlaagde kans op vezelvrijgave
---------------------------------	--

Gebondenheid	Categorie 1: hechtgebonden in oorsprong
Asbestsoort (vezeltype)	Crocidoliet aanwezig
Asbestconcentratie	Laag (< 50%)
Afschermingsgraad van het gehele materiaal	Geheel of deels (ook) vrij aan de binnenlucht
Toestand van het materiaal	Onbeschadigd, niet verweerd

Beschrijving	bakeliet koordschakelaar
Omgeving	Binnen
Primaire drager	Communicatie en elektrische infrastructuur en uitrusting
Asbestmateriaal	Plaat, paneel, tablet - Type Bakeliet
Bindmiddel van asbestmateriaal	Kunststof of -hars
Gebondenheid op basis van bindmiddel	Hecht
Hoeveelheid (oppervlakte - dikte - aantal)	• 1,00 m <sup>2</sup> - 1,00 cm - 1 stuk
Totaal volume	0,01 m <sup>3</sup>
Eenvoudig bereikbaar	Ja
Bevestigingswijze	• Geschroefd
Identificatiemethode	Vaststelling zonder monsternamen

- Zorg voor een veilig beheer. Vermijd het beschadigen van het asbestmateriaal. Controleer de toestand jaarlijks op wijzigingen.

- Eenvoudige handelingen: mag via doe-het-zelf of door werknemer(s) met opleidingsattest eenvoudige handelingen verwijdering door erkend aannemer (elektriciens)

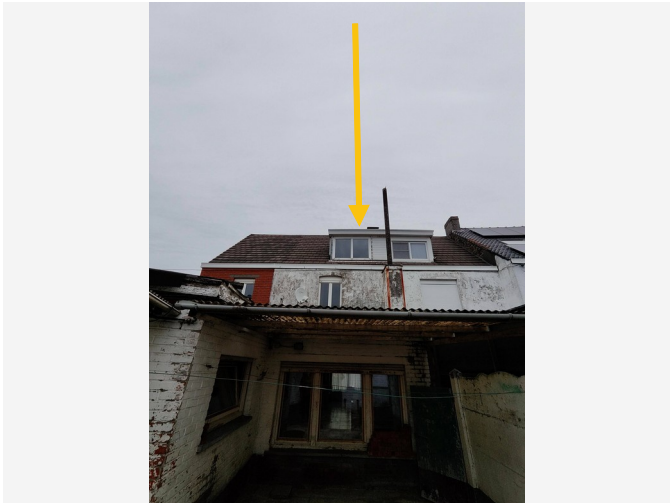
#### Permanente beperking

**Reden:** Het te onderzoeken materiaal situeert zich hoger dan 3,50 m te rekenen vanaf een veilige ondergrond

**Uitleg van de asbestdeskundige:** hoogte +/- 9,00 meter

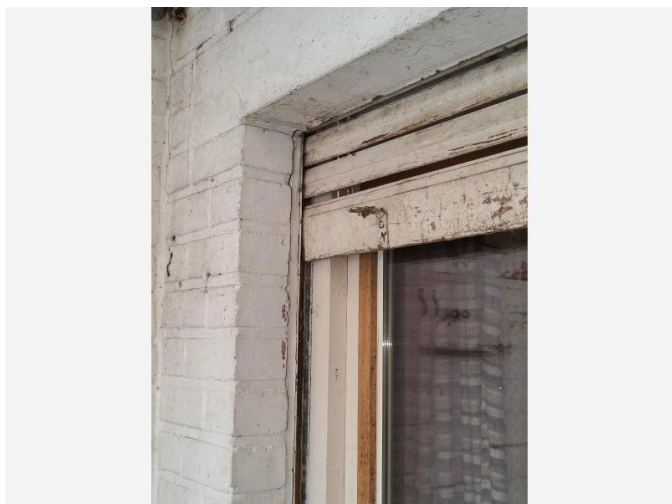
Tijdens de asbestinspectie werd geen asbestverdachte mastiek/kit waargenomen.

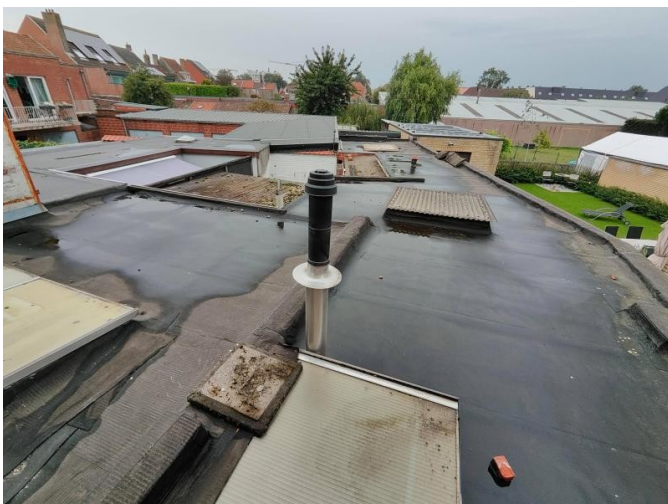
Toplaag is niet asbestverdacht. Onzeker of daaronder een oudere roofing aanwezig zou zijn.

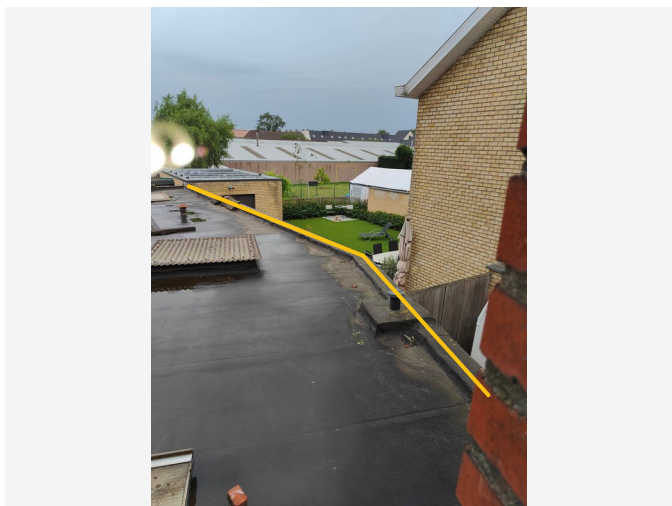
Muurkap werd bedekt met toplaag roofing. Onzeker of daaronder een asbestcementen muurkap aanwezig zou zijn.

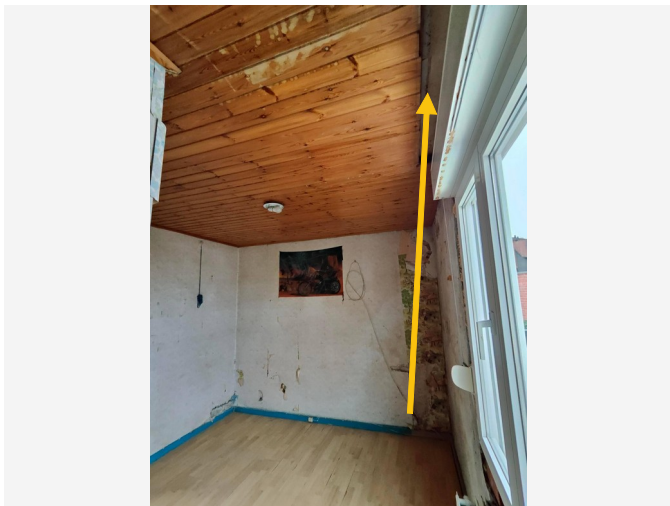
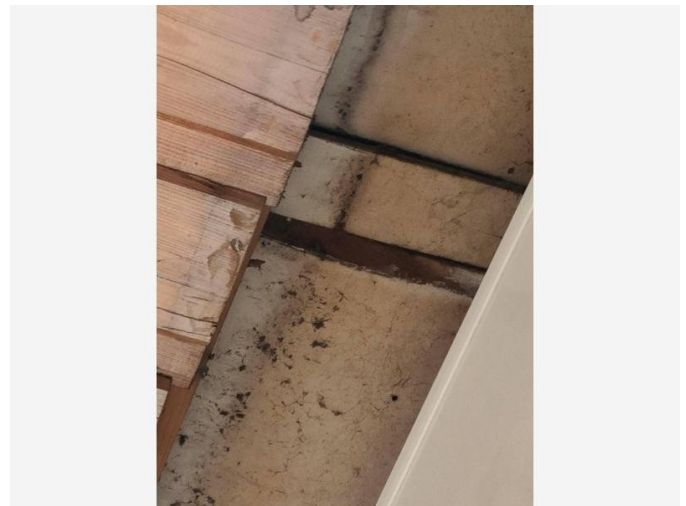
Geen asbest

#	Type	Referentie	Resultaat
10.1	Puntmonster	540-S02	Geen asbest

Beschrijving	pleisterwerk plafond
Omgeving	Binnen
Primaire drager	Plafond
Bindmiddel van materiaal	Gips - kalk

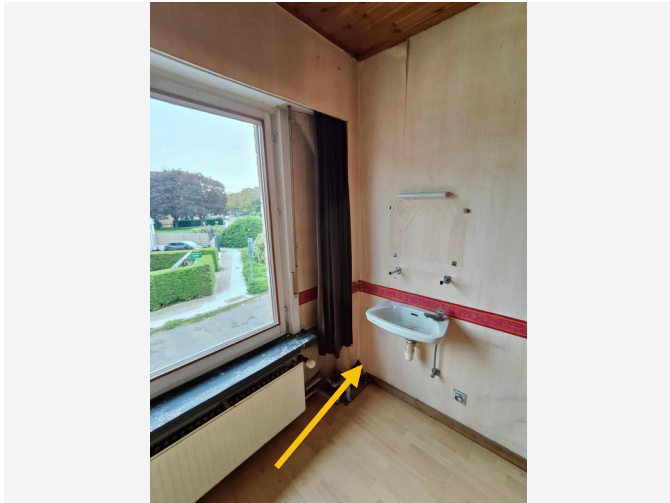
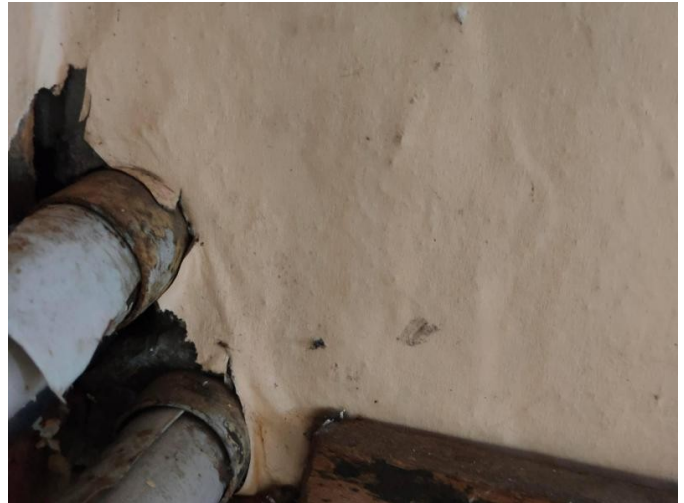
Geen asbest

#	Type	Referentie	Resultaat
11.1	Mengmonster	540-S01	Geen asbest

Beschrijving	pleisterwerk binnenwanden
Omgeving	Binnen
Primaire drager	Binnenwand
