Asbestinventarisatetest

Rond den Heerdstraat 13, 8000 Brugge

Attestnummer : 20240222-000513.000

Uitgegeven op : 22.02.2024

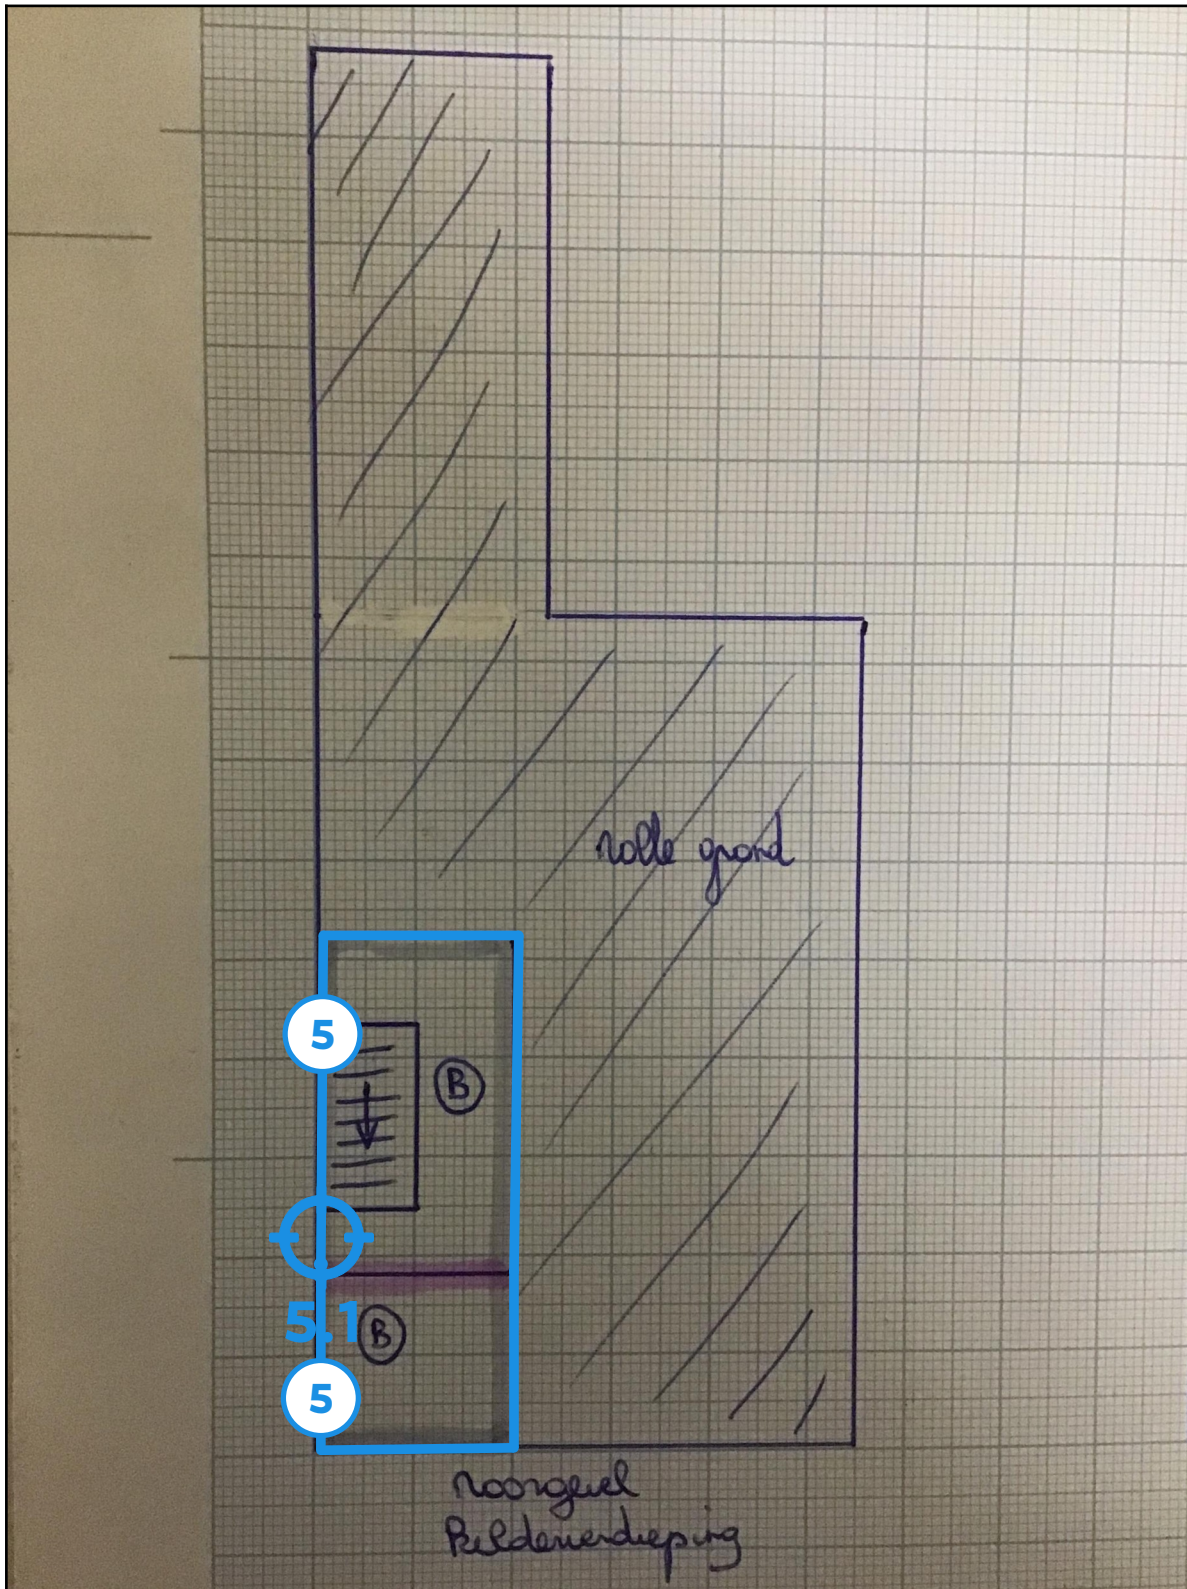
Plan 1.2: Kelder

5. Kelder - cementering	Geen asbest	-
5.1 Code: MM03	Puntmonster	-

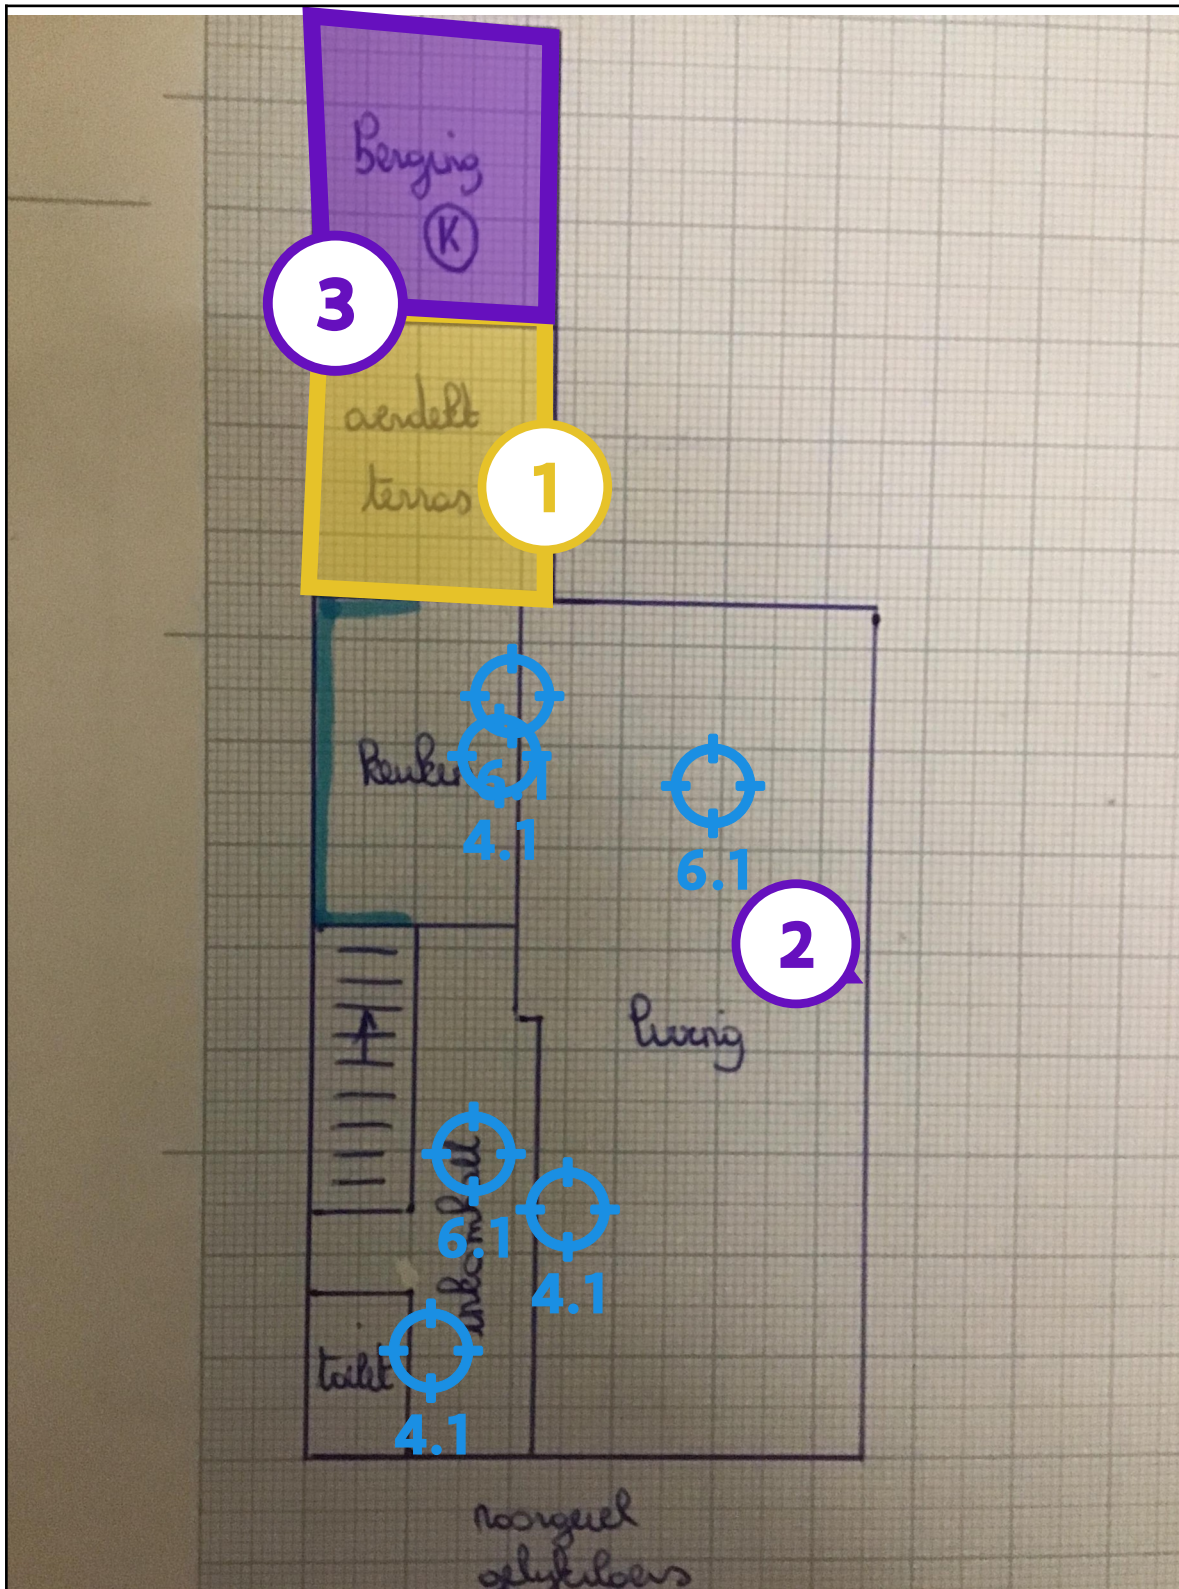
Plan 1.3: Gelijkvloers

1. Aanbouw - roofing	Asbestmateriaal	Zorgvuldig beheren
2. Living - aardgaskachel	Advies	-
3. Berging - onderdak	Advies	-
4. Pleisterwerk muren	Geen asbest	-
4.1 Code: MM01	Mengmonster	-
6. Pleisterwerk plafond	Geen asbest	-
6.1 Code: MM02	Mengmonster	-

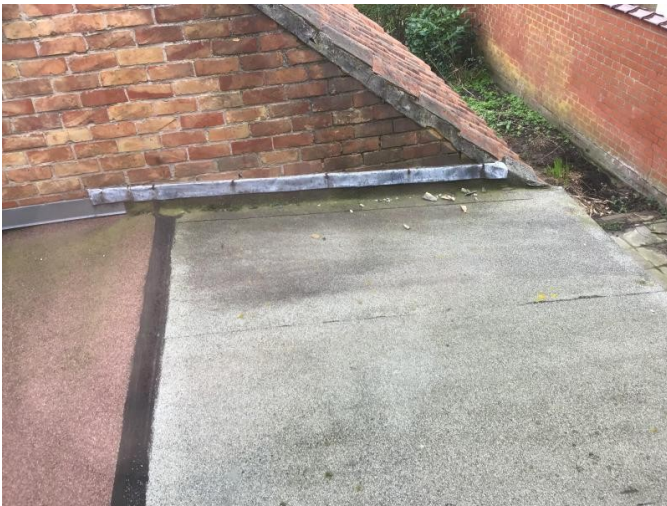
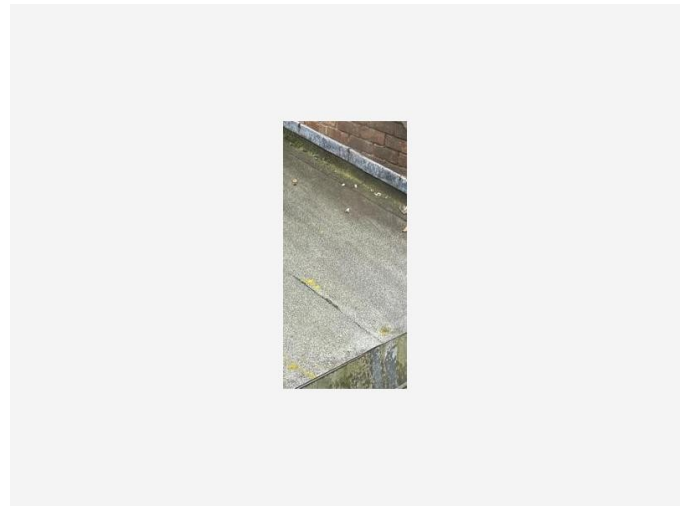
Het asbestmateriaal valt onder de mijlpaal van 2040.

Zorgvuldig beheren

Er kan tevens geen bewijs worden voorgelegd dat de oude roofinglaag is verwijderd, waardoor er dient aangenomen te worden dat de oude roofinglaag nog aanwezig is en volledig bedekt wordt door de nieuwe roofinglaag (geplaatst na 2001 - niet asbestverdacht).

Eindbeoordeling materiaalrisico	Laag materiaalrisico en/of verlaagde kans op vezelvrijgave
---------------------------------	--

Gebondenheid	Categorie 1: hechtgebonden in oorsprong
Asbestsoort (vezeltype)	Alleen chrysotiel
Asbestconcentratie	Laag (< 50%)
Afschermingsgraad van het gehele materiaal	Geheel of deels vrij aan de buitenlucht
Toestand van het materiaal	Licht beschadigd, licht verweerd. Intact materiaal type Pical – asbestboard of categorie III 'gebondenheid'

Beschrijving	Aanbouw - roofing
Omgeving	Buiten
Primaire drager	Plat dak
Asbestmateriaal	Dak- en gevelbekleding - Roofing
Bindmiddel van asbestmateriaal	Bitumen (roofing, teer, asfalt)
Gebondenheid op basis van bindmiddel	Hecht
Hoeveelheid (oppervlakte - aantal)	<ul style="list-style-type: none">• 6,00 m² - 1 stuk
Totale oppervlakte	6,00 m ²
Eenvoudig bereikbaar	Ja
Bevestigingswijze	<ul style="list-style-type: none">• Verlijmd, ingegoten, versmeerd
Identificatiemethode	Vaststelling zonder monstername Motivatie: Groot risico op structurele gevolgschade (lekschade, werking installatie,...)
Destructieve handeling voor identificatie	Nee

- Zorg voor een veilig beheer. Vermijd het beschadigen van het asbestmateriaal. Controleer de toestand jaarlijks op wijzigingen.

- Eenvoudige handelingen: mag via doe-het-zelf of door werknemer(s) met opleidingsattest eenvoudige handelingen
Voor roofing voorziet de wet geen verplichting om deze asbestverdachte toepassing te laten verwijderen door een firma met een opleidingsattest eenvoudige handelingen. U mag, in principe, ongeacht beschadigingen of vrije asbestvezels, deze asbesttoepassing zelf verwijderen met inachtneming van de nodige veiligheidsmaatregelen om uzelf en uw omgeving te beschermen. Een beschadigde asbesttoepassing in slechte staat kan makkelijk verder breken of vergruizen. Er komen dan schadelijke asbestvezels vrij die ingeademd kunnen worden.

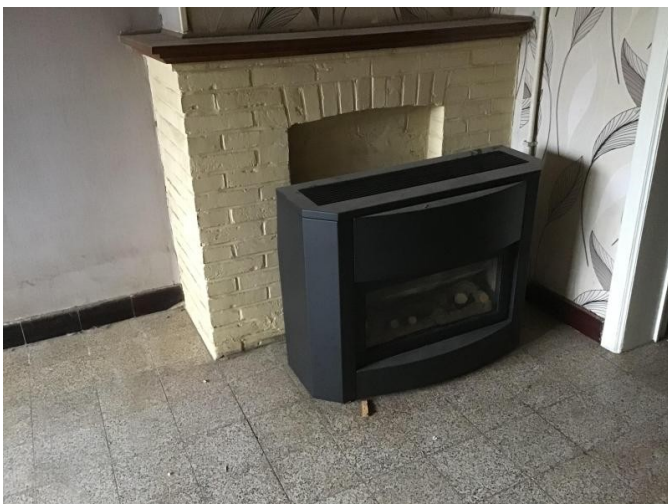
In de periode dat dit verwarmingstoestel werd vervaardigd, werden frequent asbesthoudende materialen gebruikt.

Het verwarmingstoestel kon niet bemonsterd worden zonder destructief onderzoek.

Bij verwijdering van het verwarmingstoestel is het raadzaam de binnenzijde van het toestel te inspecteren op asbestverdachte materialen voor definitieve afvoer in het kader van het veilig beheer of verwijdering van materialen.

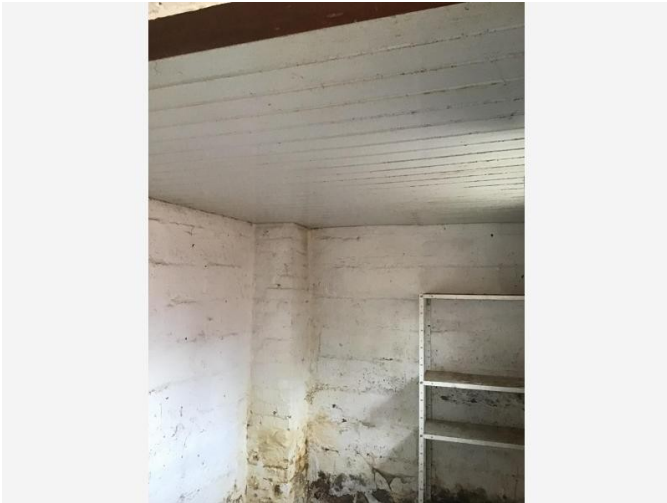
In de periode dat deze woning werd gebouwd, werden frequent asbestverdachte onderdakplaten gebruikt.

De onderdakplaten waren tijdens het plaatsbezoek niet inspecteerbaar noch visueel te onderzoeken zonder destructief onderzoek.

Indien bij werken de onderdakplaten zichtbaar zouden worden dienen ze alsnog bemonsterd te worden.

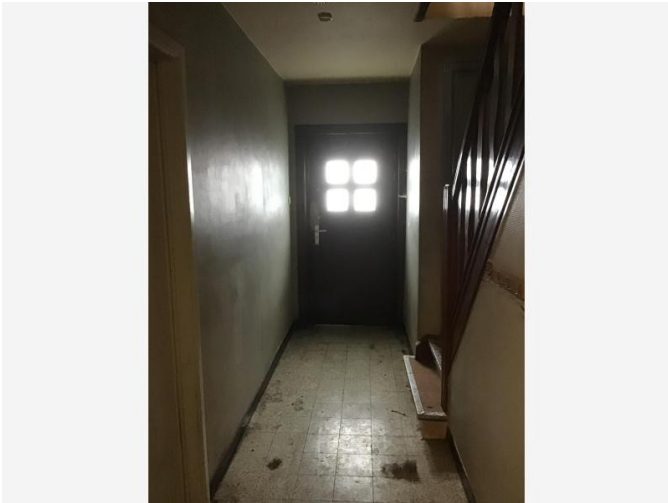
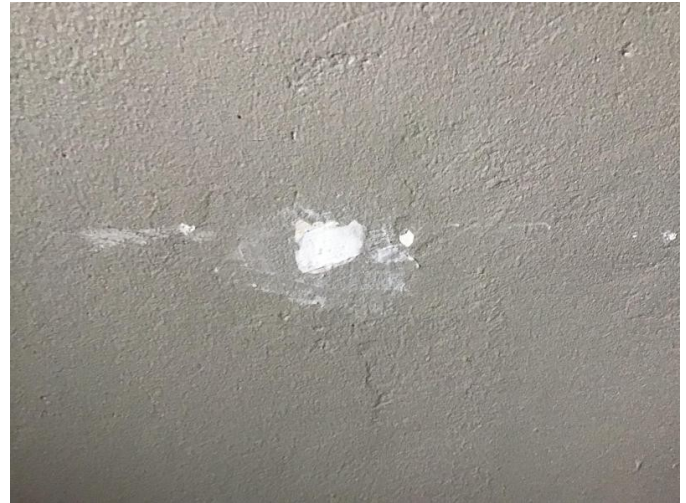
Fiche 4: Pleisterwerk muren

Geen asbest

#	Type	Referentie	Resultaat
4.1	Mengmonster	MM01	Geen asbest

Beschrijving	Pleisterwerk muren
Omgeving	Binnen
Primaire drager	Binnenwand
Bindmiddel van materiaal	Gips - kalk

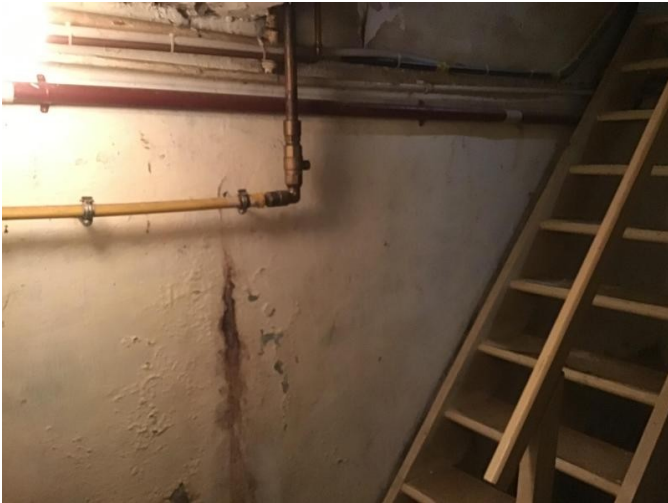
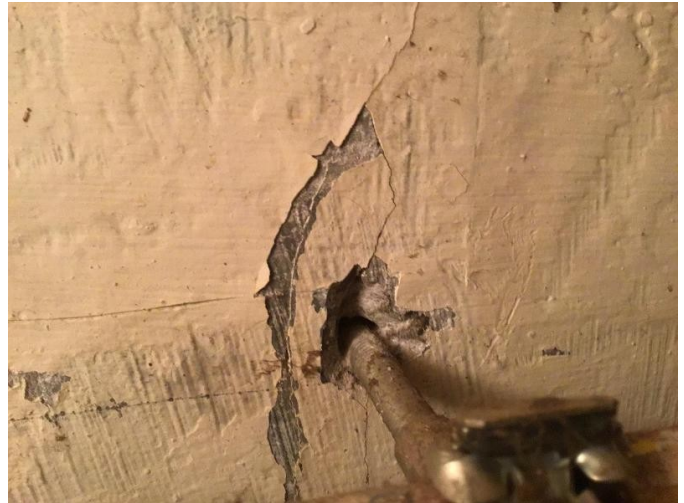
Geen asbest

#	Type	Referentie	Resultaat
5.1	Puntmonster	MM03	Geen asbest

Beschrijving	Kelder - cementering
Omgeving	Binnen
Primaire drager	Binnenwand
Bindmiddel van materiaal	Cement

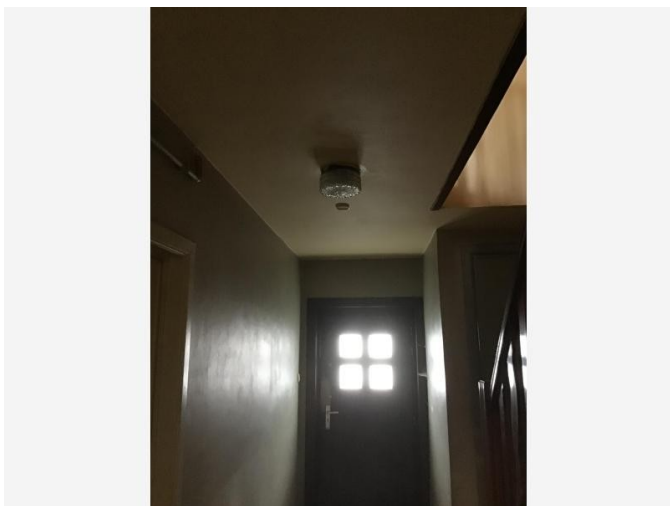
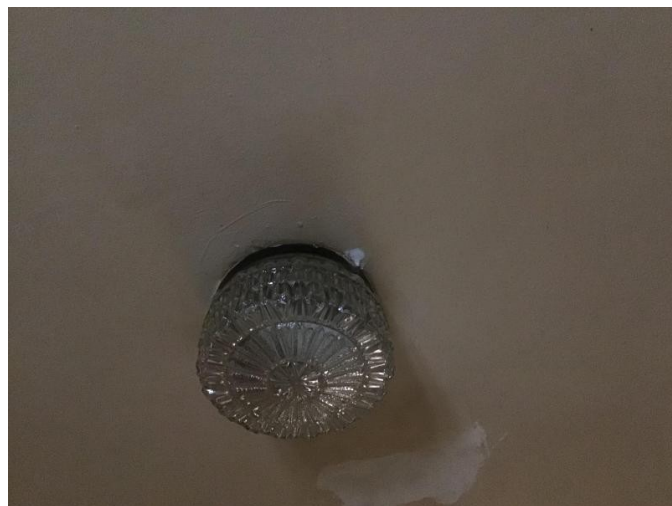
Geen asbest

#	Type	Referentie	Resultaat
6.1	Mengmonster	MM02	Geen asbest

Beschrijving	Pleisterwerk plafond
Omgeving	Binnen
Primaire drager	Plafond
Bindmiddel van materiaal	Gips - kalk
