Asbestinventarisatetest

Lagebekeweg 4, 8200 Brugge

Attestnummer : 20240531-000147.000

Uitgegeven op : 31.05.2024

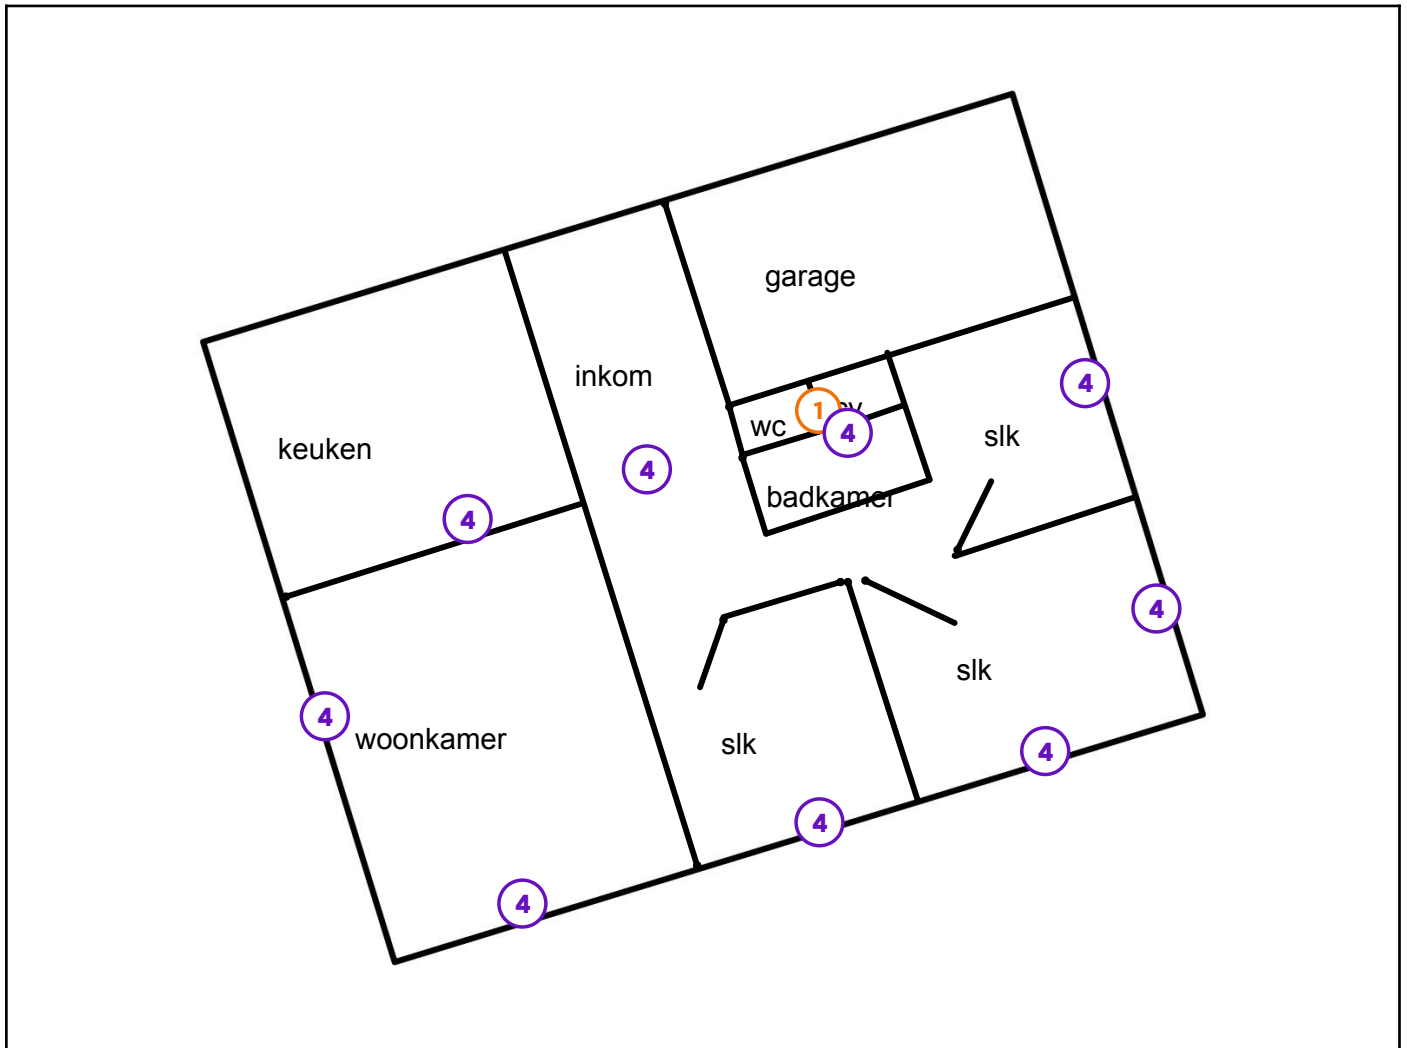
Plan 1.1: grondplan

Beschrijving	Type	Actie
1. oude schouwpijp in CV-ruimte	Asbestmateriaal	Verwijderen
4. dichtingen plaatstalen radiatoren	Advies	-

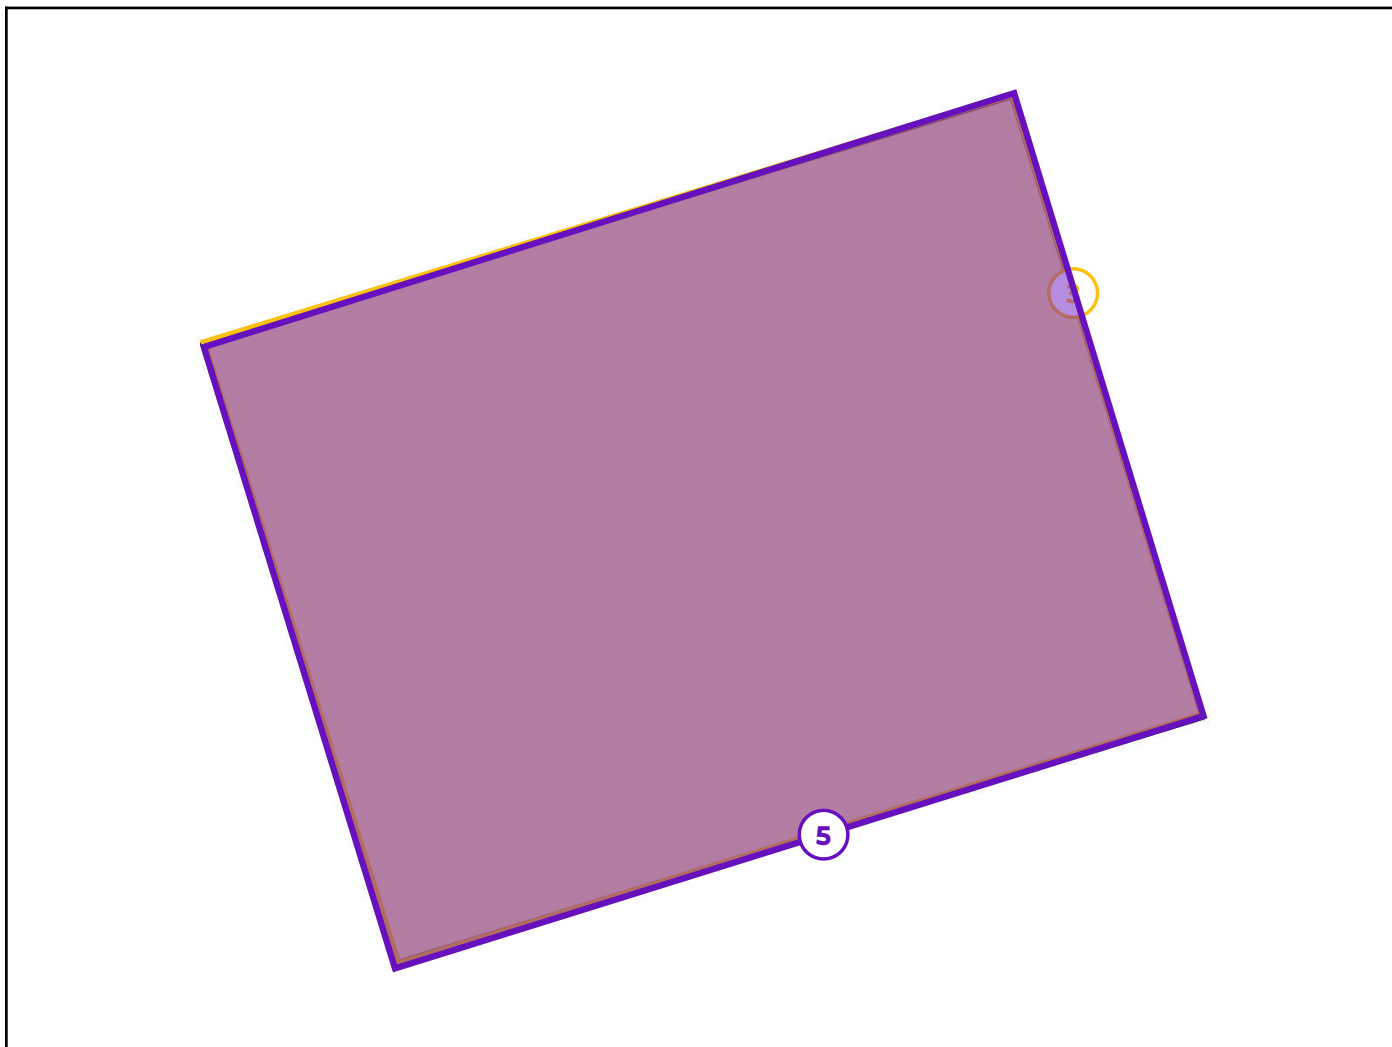
Plan 1.2: dakenplan

Beschrijving	Type	Actie
3. roofing plat dak	Uitsluiting	-
5. plat dak	Advies	-

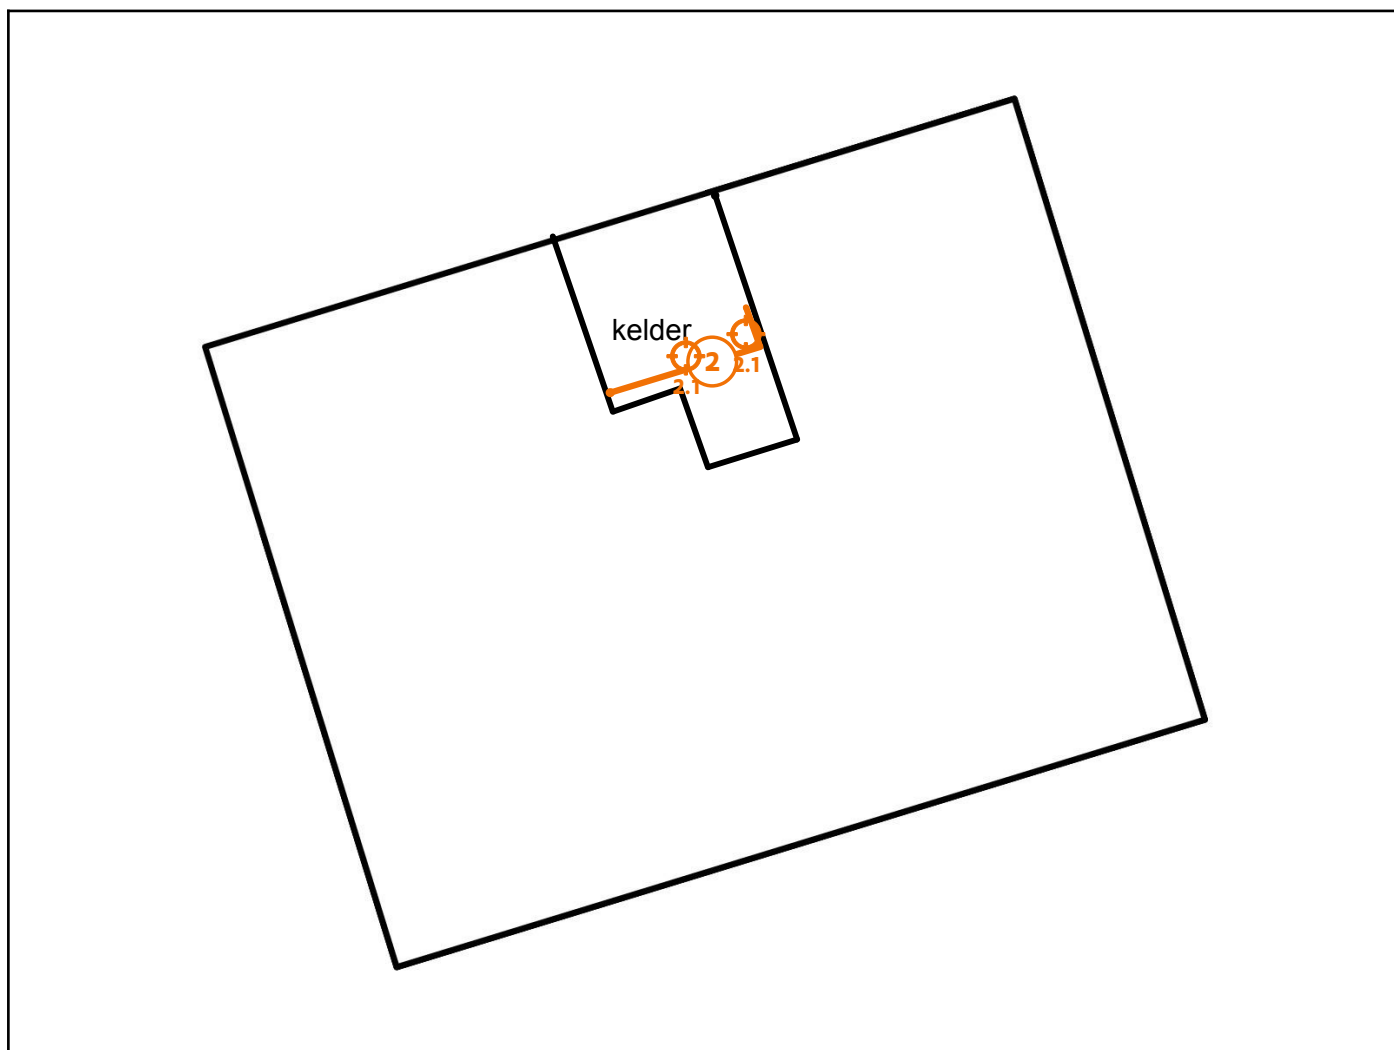
Plan 1.3: plan kelder

Beschrijving	Type	Actie
2. leidingisolatie	Asbestmateriaal	Verwijderen
2.1 Code: MM2	Mengmonster	-

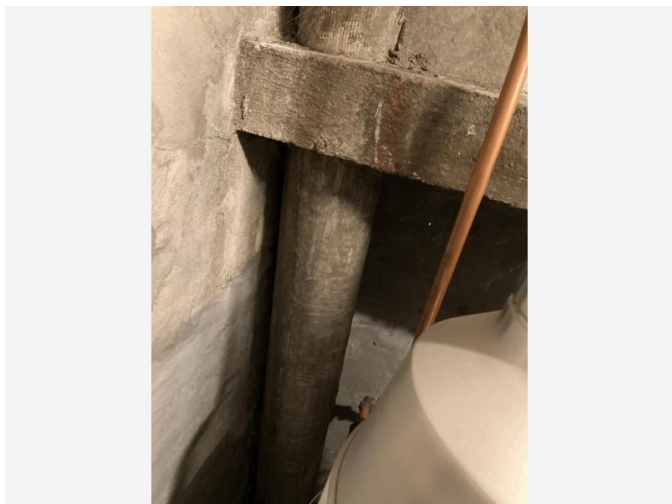
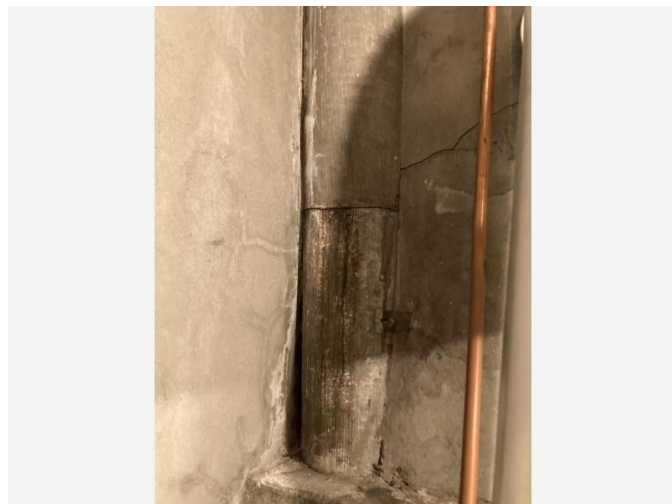
Het asbestmateriaal valt onder de mijlpaal van 2040.

Eindbeoordeling materiaalrisico	Verhoogd materiaalrisico en/of verhoogde kans op vezelvrijgave
---------------------------------	--

Gebondenheid	Categorie 1: hechtgebonden in oorsprong
Asbestsoort (vezeltype)	Crocidoliet aanwezig
Asbestconcentratie	Laag (< 50%)
Afschermingsgraad van het gehele materiaal	Geheel of deels (ook) vrij aan de binnenlucht
Toestand van het materiaal	Licht beschadigd, licht verweerd. Intact materiaal type Pical – asbestboard of categorie III 'gebondenheid'

Beschrijving	oude schouwpijp in CV-ruimte
Omgeving	Binnen
Primaire drager	HVAC infrastructuur en uitrusting
Asbestmateriaal	Buis, koper, leiding, pijp, doorvoer
Bindmiddel van asbestmateriaal	Cement
Gebondenheid op basis van bindmiddel	Hecht
Hoeveelheid (lengte - omtrek - dikte - aantal)	<ul style="list-style-type: none">• 2,90 m - 35,00 cm - 0,50 cm - 1 stuk
Totaal volume	0,005 m ³
Eenvoudig bereikbaar	Ja
Bevestigingswijze	<ul style="list-style-type: none">• Verlijmd, ingegoten, versmeerd

Identificatiemethode	Vaststelling zonder monstername
Destructieve handeling voor identificatie	Nee

- Zorg voor een veilig beheer. Vermijd het beschadigen van het asbestmateriaal. Controleer de toestand jaarlijks op wijzigingen.

- Eenvoudige handelingen: mag via doe-het-zelf of door werknemer(s) met opleidingsattest eenvoudige handelingen
Deze toepassing mag in Vlaanderen met eenvoudige handelingen worden verwijderd via doe het zelf of door een werknemer met opleidingsattest eenvoudige handelingen.

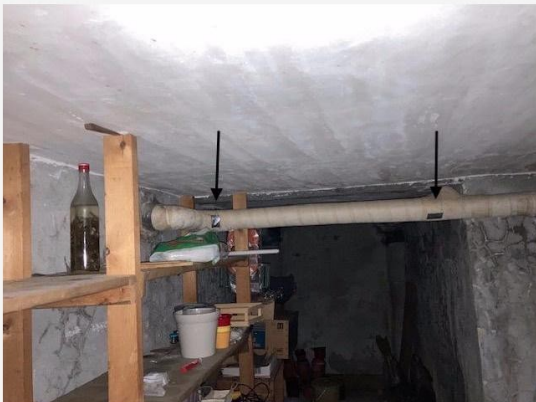
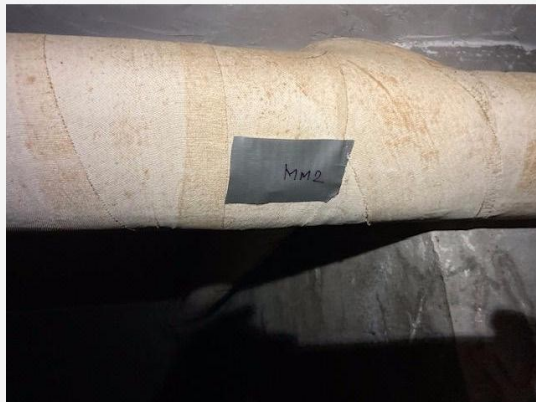
Het asbestmateriaal valt onder de mijlpaal van 2034.

Eindbeoordeling materiaalrisico	Verhoogd materiaalrisico en/of verhoogde kans op vezelvrijgave
---------------------------------	--

Gebondenheid	Categorie 2: niet-hechtgebonden met matrix
Asbestsoort (vezeltype)	Amfibool aanwezig, uitgezonderd crocidoliet
Asbestconcentratie	Laag (< 50%)
Afschermingsgraad van het gehele materiaal	Geheel of deels (ook) vrij aan de binnenlucht
Toestand van het materiaal	Licht beschadigd, licht verweerd. Intact materiaal type Pical – asbestboard of categorie III 'gebondenheid'

#	Type	Referentie	Resultaat
2.1	Mengmonster	MM2	Amosiet

Beschrijving	leidingisolatie
Omgeving	Binnen
Primaire drager	HVAC infrastructuur en uitrusting
Asbestmateriaal	In-situ afwerkingslagen - Thermische isolatie
Bindmiddel van asbestmateriaal	Gips - kalk
Gebondenheid op basis van bindmiddel	Niet-hechtgebonden

Hoeveelheid (lengte - omtrek - dikte - aantal)	<ul style="list-style-type: none"> • 3,00 m - 0,38 cm - 1,00 cm - 1 stuk
Totaal volume	< 0,001 m ³
Eenvoudig bereikbaar	Ja
Bevestigingswijze	<ul style="list-style-type: none"> • Verlijmd, ingegoten, versmeerd
Identificatiemethode	Vaststelling met monstername
Destructieve handeling voor identificatie	Nee

- Sluit de ruimte luchtdicht af en vermijd het betreden van de ruimte.
- Scherm in afwachting van verwijdering het asbestmateriaal af van luchtstromingen en verstoring: bijvoorbeeld door het te verpakken, te fixeren, af te dekken, signalisatie - afbakening aan te brengen, ...
- Verwijder dit asbestmateriaal zo snel mogelijk. Volg de toestand goed op.

- Hermetische zone (erkend asbestverwijderaars)
Deze toepassing kan door het grote risico op vezelvrijgave in Vlaanderen enkel worden verwijderd door een erkend asbestverwijderaars via hermetische zone.

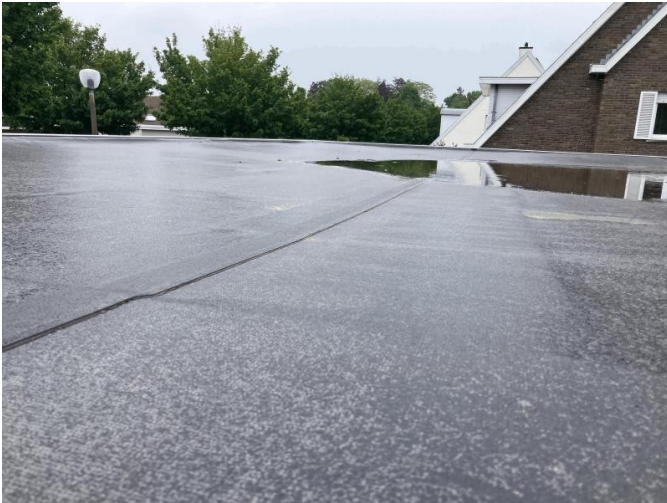
Situeringfoto

Uitgesloten van inspectie

Bouwjaar: 2021

Constructies gebouwd vanaf 2001 moeten niet onderzocht worden

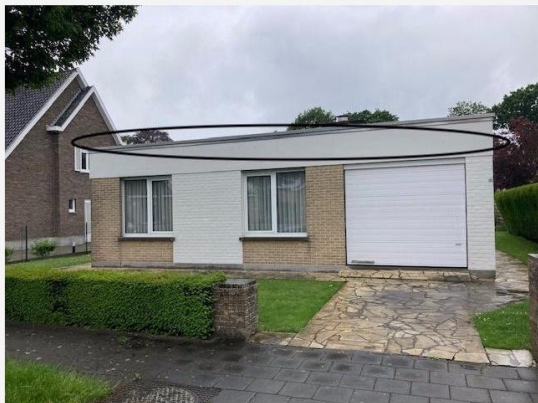
Vrije foto

Uit de factuur van Steenkaai anno 2021 blijkt niet uitdrukkelijk dat de oude roofing werd verwijderd bij vernieuwing van het platte dak. Ik maak hieromtrent dan ook het nodige voorbehoud voor mogelijk aanwezige oude roofing onder de huidige dakbedekking.

Identificatiemethode	Redelijk vermoeden
Primaire drager	Plat dak
(Asbest)materiaal	Dak- en gevelbekleding - Roofing
Bindmiddel	Bitumen (roofing, teer, asfalt)
Gebondenheid bindmiddel	Hecht
