# Asbestinventarisatetest

Rozenstraat 11, 8830 Hooglede

Attestnummer : 20230126-000405.000

Uitgegeven op : 26.01.2023

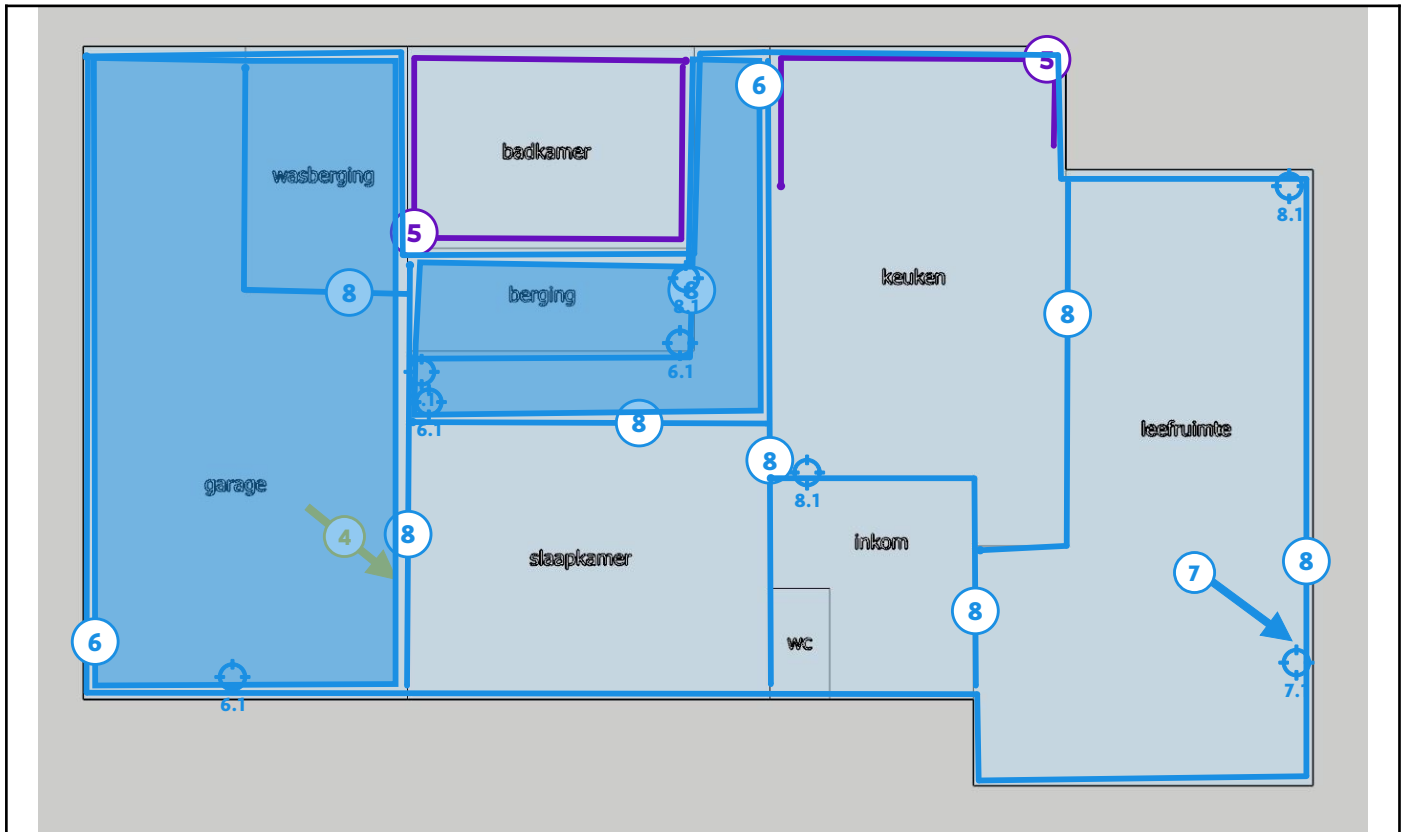
# Plan 1.1: gelijkvloers

Beschrijving	Type	Actie
4. BRON bakeliet schakelmateriaal	Asbestmateriaal	Zorgvuldig beheren
5. ADVIES tegellijm faiences	Advies	-
6. BRON pleisterwerk plafond	Geen asbest	-
6.1 Code: MM02	Mengmonster	-
7. BRON koord kachel	Geen asbest	-
7.1 Code: PM01	Puntmonster	-
8. BRON pleisterwerk wanden	Geen asbest	-
8.1 Code: MM01	Mengmonster	-

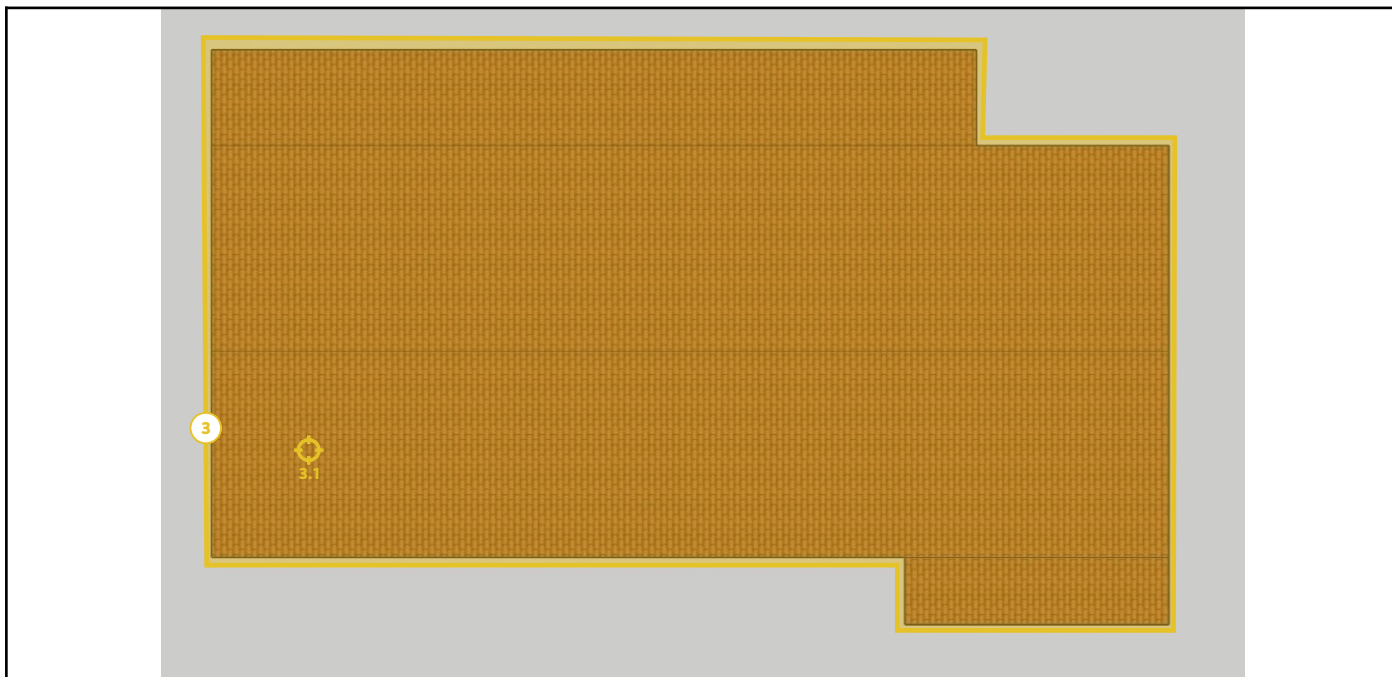
## Plan 1.3: dak

Beschrijving	Type	Actie
3. BRON onderdak	Asbestmateriaal	Zorgvuldig beheren
3.1 Code: PM02	Puntmonster	-

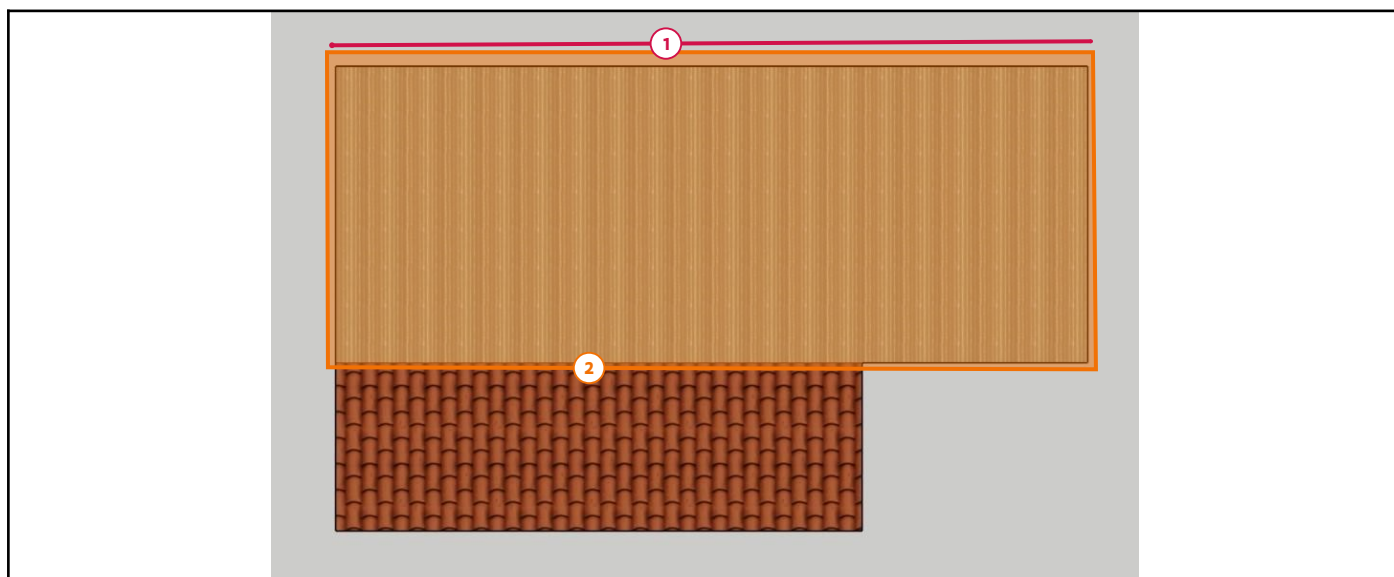
## Plan 2.1: tuinberging

Beschrijving	Type	Actie
1. AFVAL regenwaterput	Asbestmateriaal	Dringend verwijderen
2. BRON golfplaten	Asbestmateriaal	Verwijderen

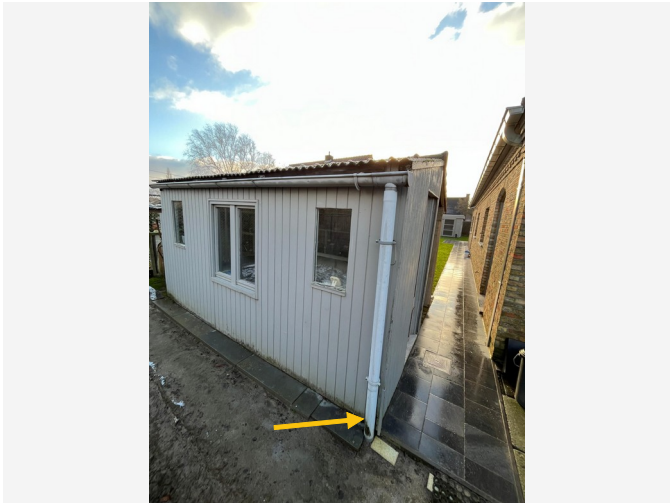
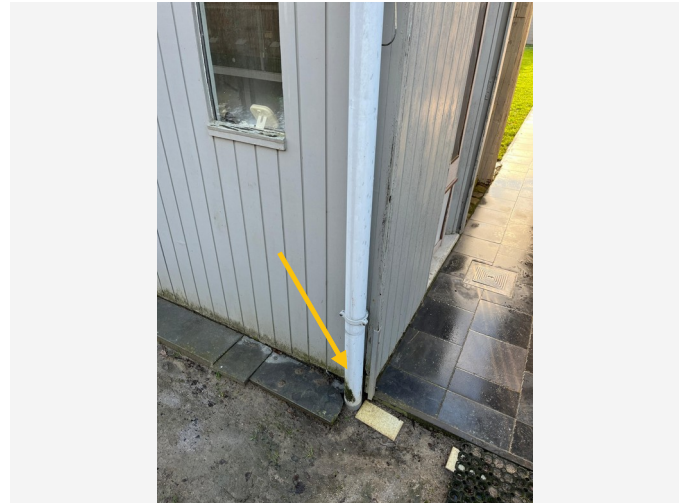
Overzichtsfoto

Detailfoto

**Dringend verwijderen**

Beschrijving	AFVAL regenwaterput
Type afvalstof	Betreft resten (contaminatie) van verwerking of beschadiging
Type resten (contaminatie)	<ul style="list-style-type: none"><li>• Stof, deeltjes &lt; 4 mm, flinters, gruis (vermengd in materiaal)</li></ul>
Besmette materialen	<ul style="list-style-type: none"><li>• Sediment (dakgoot, afvoerbuï, regenwaterput, ...)</li></ul>
Bron van de resten	Golfplaten tuinberging
Omgeving	Buiten
Primaire drager	Schuin dak
Gebondenheid resten	Niet hecht
Hoeveelheid (gewicht - aantal)	<ul style="list-style-type: none"><li>• 1,00 kg - 1 stuk</li></ul>
Totaal gewicht	1,00 kg
Eenvoudig bereikbaar	Ja
Identificatiemethode	Vaststelling zonder monstername

- Verwijder het asbestafval.

- Eenvoudige handelingen: mag via doe-het-zelf of door werknemer(s) met opleidingsattest eenvoudige handelingen  
Regenput ledigen en wegvoeren naar containerpark

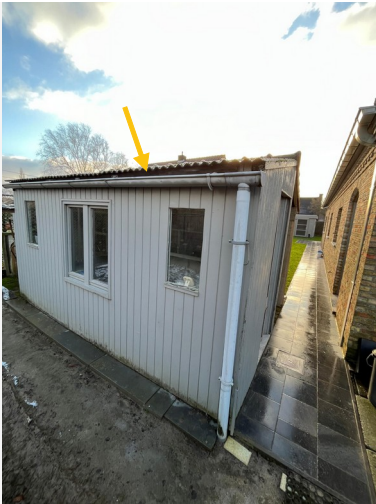
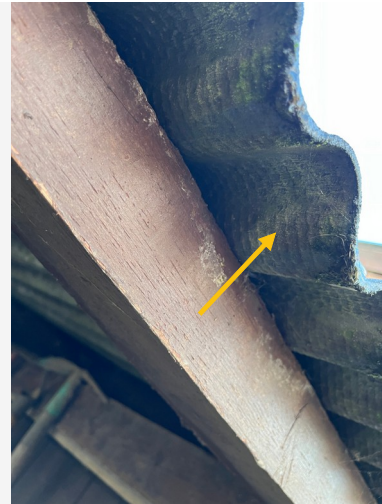
Overzichtsfoto

Detailfoto

Het asbestmateriaal valt onder de mijlpaal van 2034.

Verwijderen

Eindbeoordeling materiaalrisico	Verhoogd materiaalrisico en/of verhoogde kans op vezelvrijgave
---------------------------------	--

Gebondenheid	Categorie 1: hechtgebonden in oorsprong
Asbestsoort (vezeltype)	Crocidoliet aanwezig
Asbestconcentratie	Laag (< 50%)
Afschermingsgraad van het gehele materiaal	Geheel of deels vrij aan de buitenlucht
Toestand van het materiaal	Matig beschadigd, matig verweerd

Beschrijving	BRON golfplaten
Omgeving	Grenst aan binnen- en buitenlucht
Primaire drager	Schuin dak
Asbestmateriaal	Dak- en gevelbekleding - Golfplaat
Bindmiddel van asbestmateriaal	Cement
Gebondenheid op basis van bindmiddel	Hecht
Hoeveelheid (oppervlakte - aantal)	• 15,00 m <sup>2</sup> - 1 stuk
Totale oppervlakte	15,00 m <sup>2</sup>
Eenvoudig bereikbaar	Ja
Bevestigingswijze	• Geschroefd
Identificatiemethode	Vaststelling zonder monsternamen

- Verwijder dit asbestmateriaal zo snel mogelijk. Volg de toestand goed op.
- Hemelwater dat afspoelt van asbestcement daken of gevels kan asbestdeeltjes bevatten. Gebruik het enkel voor gesloten circuits (bv. spoelen toiletten). Reinig na het vervangen van het dak of de gevel de dakgoten en regenwaterput of -ton om asbesthoudend sediment of slib te verwijderen

- Eenvoudige handelingen: enkel door erkend asbestverwijderaar  
Daar de platen in slechte staat zijn, kan een particulier de platen niet verwijderen. Dit dient te gebeuren door middel van eenvoudige handelingen door een asbestverwijderaar.

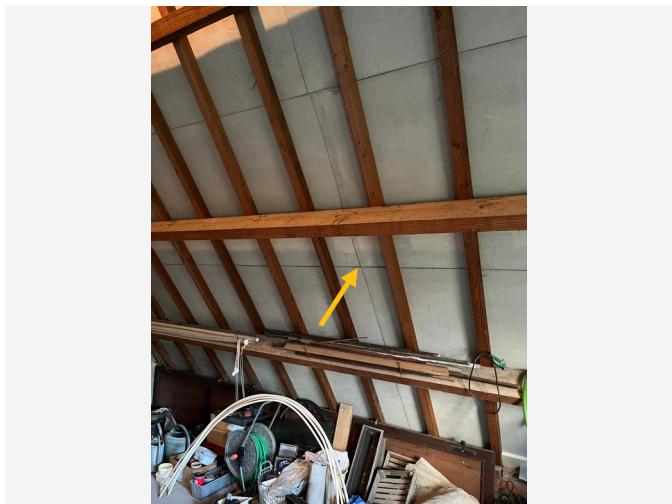
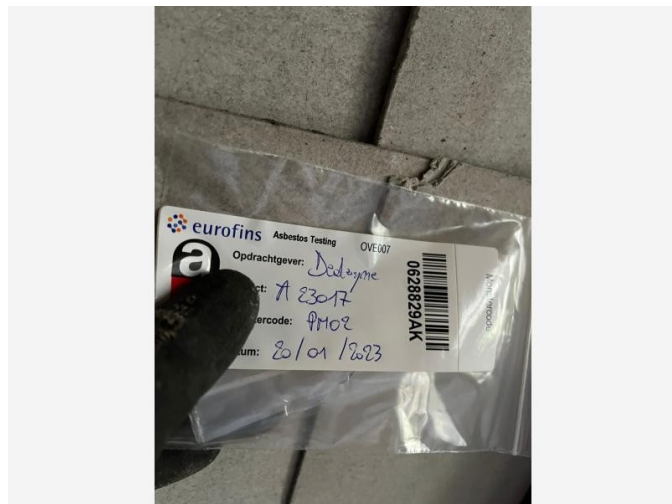
Overzichtsfoto

Detailfoto

Het asbestmateriaal valt onder de mijlpaal van 2040.

Zorgvuldig beheren

Eindbeoordeling materiaalrisico	Zeer laag materiaalrisico en/of zeer lage kans op vezelvrijgave
---------------------------------	---

Gebondenheid	Categorie 1: hechtgebonden in oorsprong
Asbestsoort (vezeltype)	Alleen chrysotiel
Asbestconcentratie	Laag (< 50%)
Afschermingsgraad van het gehele materiaal	Geheel of deels (ook) vrij aan de binnenlucht
Toestand van het materiaal	Onbeschadigd, niet verweerd

#	Type	Referentie	Resultaat
3.1	Puntmonster	PM02	Chrysotiel

Beschrijving	BRON onderdak
Omgeving	Binnen
Primaire drager	Schuin dak
Asbestmateriaal	Plaat, paneel, tablet - Type Menuiserite
Bindmiddel van asbestmateriaal	Cement
Gebondenheid op basis van bindmiddel	Hecht
Hoeveelheid (oppervlakte - dikte - aantal)	• 300,00 m <sup>2</sup> - 0,30 cm - 1 stuk

- Zorg voor een veilig beheer. Vermijd het beschadigen van het asbestmateriaal. Controleer de toestand jaarlijks op wijzigingen.

- Eenvoudige handelingen: enkel door erkend asbestverwijderaars  
Afhankelijk van hoe de platen op de balken aangebracht werden is het te beoordelen hoe deze best te verwijderen. Enkel als ze niet gebroken worden, kunnen ze via eenvoudige handelingen verwijderd worden. Aangezien de kans zeer groot is dat dit soort platen genageld werden, is dit over te laten aan erkende asbestverwijderaars.

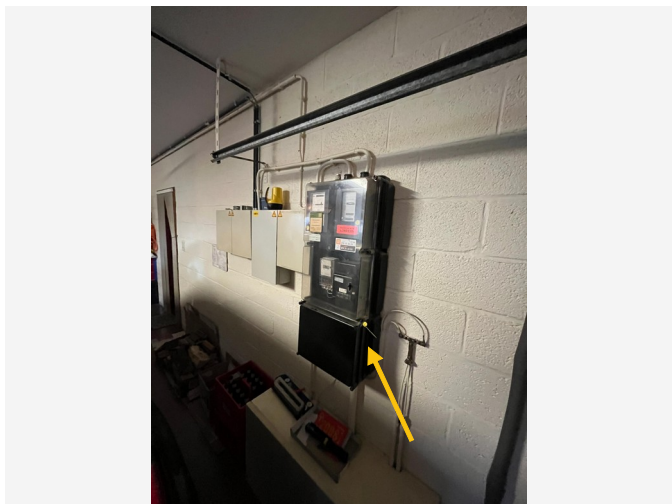
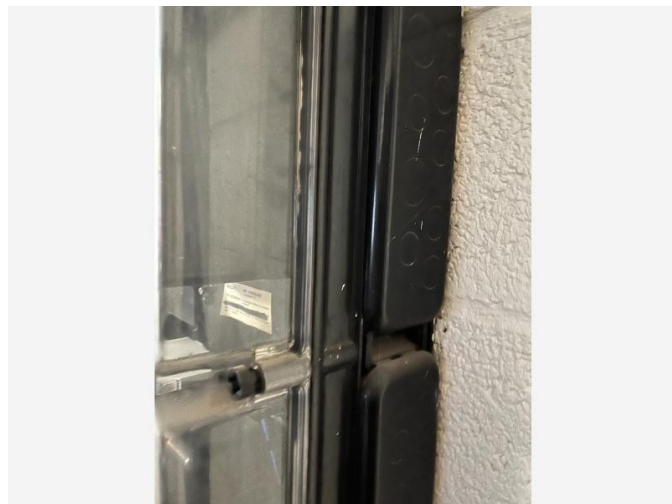
Overzichtsfoto

Detailfoto

Het asbestmateriaal valt onder de mijlpaal van 2040.

Zorgvuldig beheren

Eindbeoordeling materiaalisico	Laag materiaalisico en/of verlaagde kans op vezelvrijgave
--------------------------------	---

Gebondenheid	Categorie 1: hechtgebonden in oorsprong
Asbestsoort (vezeltype)	Crocidoliet aanwezig
Asbestconcentratie	Laag (< 50%)
Afschermingsgraad van het gehele materiaal	Geheel of deels (ook) vrij aan de binnenlucht
Toestand van het materiaal	Onbeschadigd, niet verweerd

Beschrijving	BRON bakeliet schakelmateriaal
Omgeving	Binnen
Primaire drager	Communicatie en elektrische infrastructuur en uitrusting
Asbestmateriaal	Plaat, paneel, tablet - Type Bakeliet
Bindmiddel van asbestmateriaal	Kunststof of -hars
Gebondenheid op basis van bindmiddel	Hecht
Hoeveelheid (oppervlakte - dikte - aantal)	• 0,25 m <sup>2</sup> - 0,50 cm - 1 stuk
Totaal volume	0,001 m <sup>3</sup>
Eenvoudig bereikbaar	Ja
Bevestigingswijze	• Geschroefd
Identificatiemethode	Vaststelling zonder monsternamen

- Zorg voor een veilig beheer. Vermijd het beschadigen van het asbestmateriaal. Controleer de toestand jaarlijks op wijzigingen.

- Eenvoudige handelingen: mag via doe-het-zelf of door werknemer(s) met opleidingsattest eenvoudige handelingen  
Bakeliet schakelmateriaal (hechtgebonden toepassing) kan losgeschroefd worden zonder de toepassing te beschadigen.

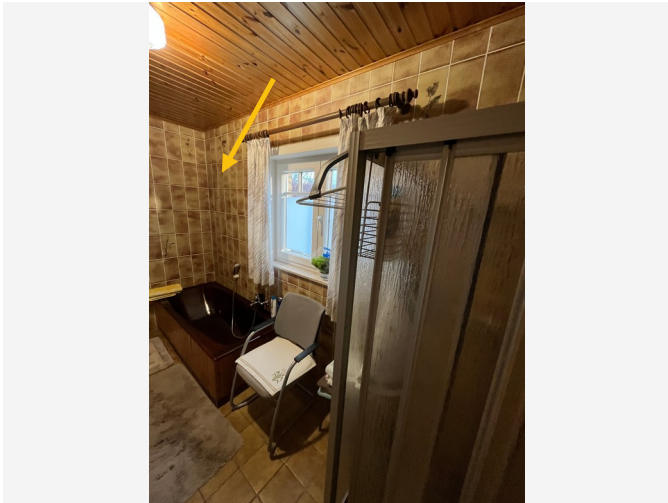
Vrije foto

Wegens het ontbreken van beschadigingen aan de tegels die de onderliggende lijmlaag bloot leggen, kan de lijmlaag niet geïnspecteerd worden zonder destructief onderzoek.

Identificatiemethode	Niet mogelijk binnen niet-destructief onderzoek
Primaire drager	Binnenwand
(Asbest)materiaal	In-situ afwerkingslagen - Lijmlaag
Bindmiddel	Cement
Gebondenheid bindmiddel	Hecht

Bij het verwijderen van de tegels dient de lijmlaag verder onderzocht te worden op asbestverdachte materialen.

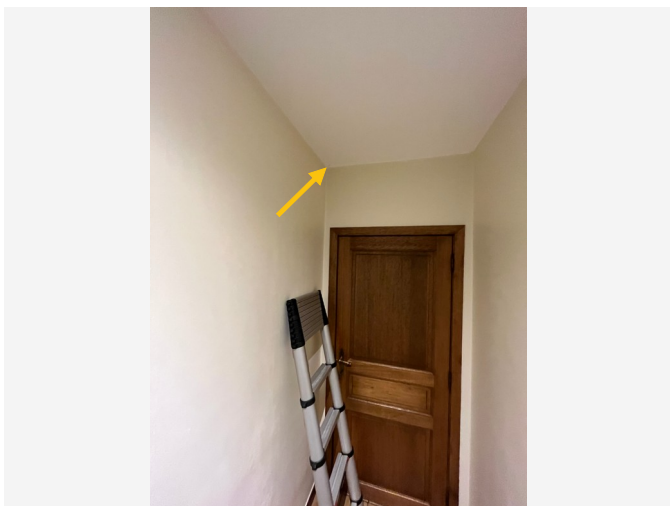
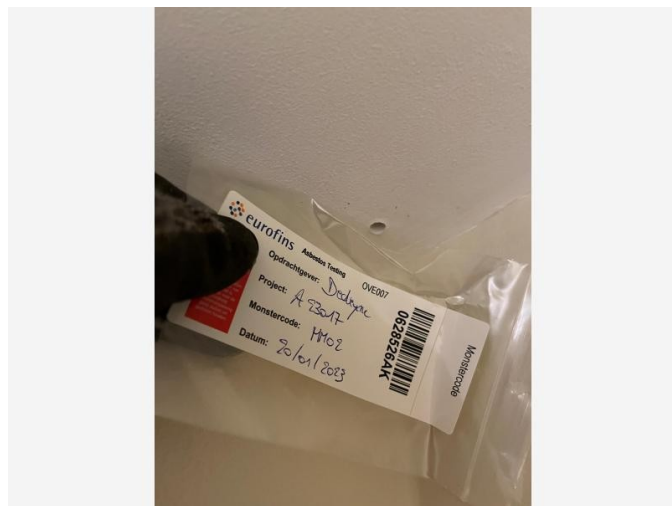
# Fiche 6: BRON pleisterwerk plafond

Overzichtsfoto

Detailfoto

Geen asbest

#	Type	Referentie	Resultaat
6.1	Mengmonster	MM02	Geen asbest

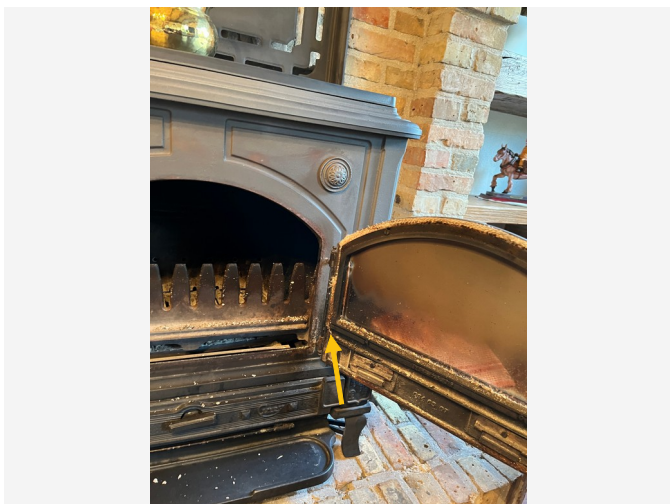
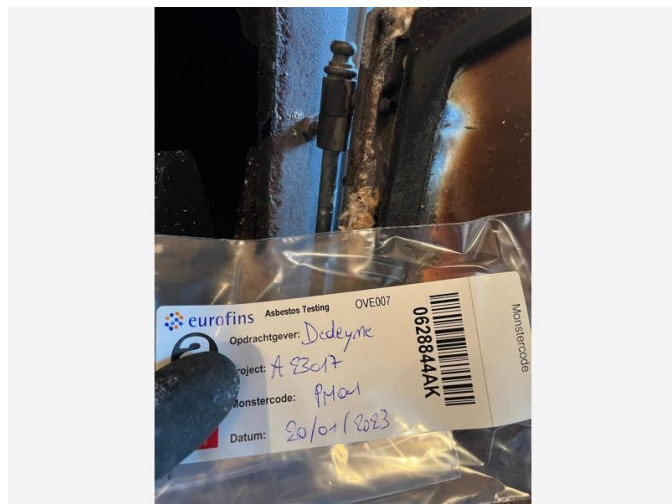
## Fiche 7: BRON koord kachel

Overzichtsfoto

Detailfoto

Geen asbest

#	Type	Referentie	Resultaat
7.1	Puntmonster	PM01	Geen asbest

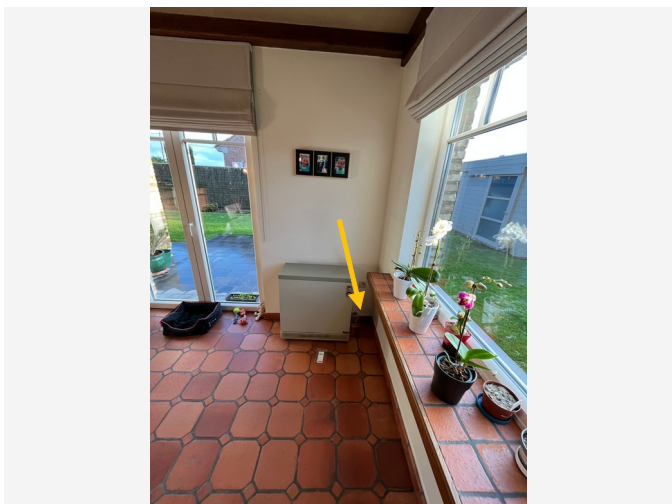
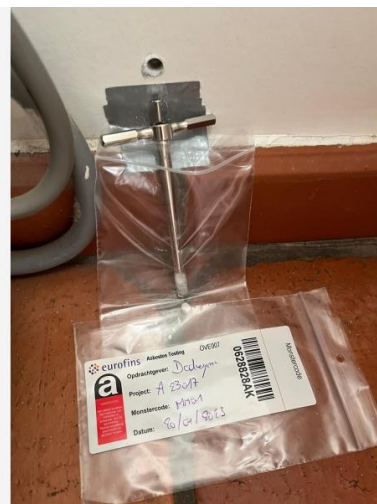
## Fiche 8: BRON pleisterwerk wanden

Overzichtsfoto

Detailfoto

Geen asbest

#	Type	Referentie	Resultaat
8.1	Mengmonster	MM01	Geen asbest
