# Asbestinventarisatetest

Wilgenlaan 1, 8610 Kortemark

Attestnummer : 20240122-000030.000

Uitgegeven op : 22.01.2024

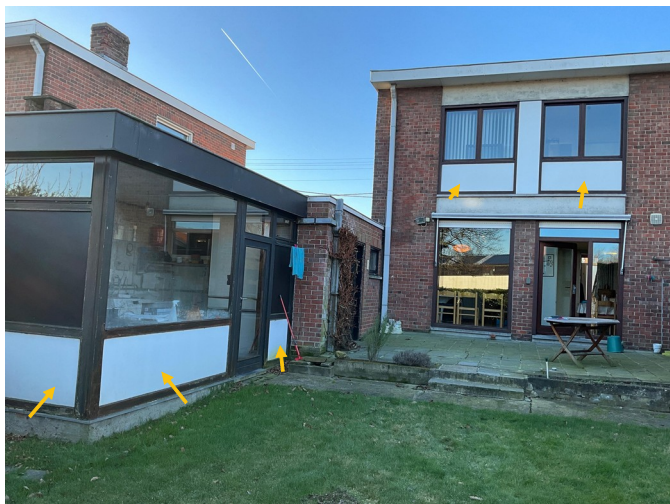
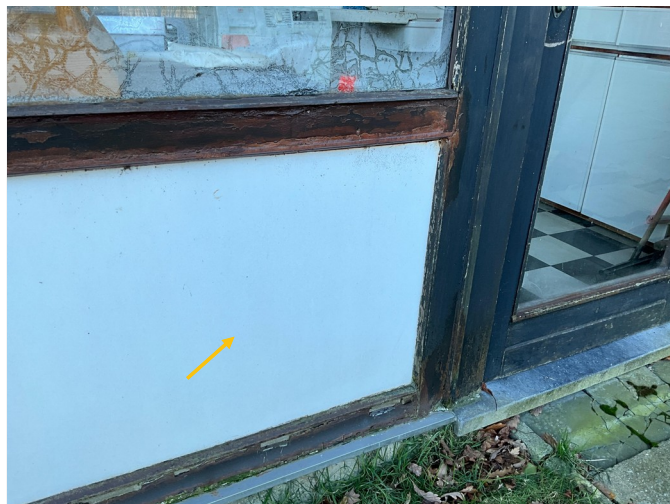
Het asbestmateriaal valt onder de mijlpaal van 2040.

Eindbeoordeling materiaalrisico	Laag materiaalrisico en/of verlaagde kans op vezelvrijgave
---------------------------------	--

Gebondenheid	Categorie 1: hechtgebonden in oorsprong
Asbestsoort (vezeltype)	Crocidoliet aanwezig
Asbestconcentratie	Laag (< 50%)
Afschermingsgraad van het gehele materiaal	Geheel of deels vrij aan de buitenlucht
Toestand van het materiaal	Onbeschadigd, niet verweerd

Beschrijving	Plaat type Glasal in schrijnwerk
Omgeving	Buiten
Primaire drager	Wand buitenschil
Asbestmateriaal	Plaat, paneel, tablet - Geëmailleerd, type Glasal
Bindmiddel van asbestmateriaal	Cement
Gebondenheid op basis van bindmiddel	Hecht
Hoeveelheid (oppervlakte - dikte - aantal)	• 7,20 m <sup>2</sup> - 0,50 cm - 1 stuk
Totaal volume	0,036 m <sup>3</sup>
Eenvoudig bereikbaar	Ja
Bevestigingswijze	• Geklemd

<b>Identificatiemethode</b>	Vaststelling zonder monstername
<b>Destructieve handeling voor identificatie</b>	Nee
<b>Opmerking</b>	In het houten schrijnwerk zit plaatmateriaal type Glasal. Monstername is niet mogelijk zonder beschadiging. Gezien het bouwjaar van de woning betreft het waarschijnlijk een plaat type Glasal.

- Zorg voor een veilig beheer. Vermijd het beschadigen van het asbestmateriaal. Controleer de toestand jaarlijks op wijzigingen.
- Voer bijkomende staalname(s) uit.

- Eenvoudige handelingen: mag via doe-het-zelf of door werknemer(s) met opleidingsattest eenvoudige handelingen  
De plaat kan samen met het schrijnwerk verwijderd worden en afgevoerd worden.  
Ofwel de plaat voorzichtig demonteren en de asbesthoudende plaat verwijderen als asbestafval.

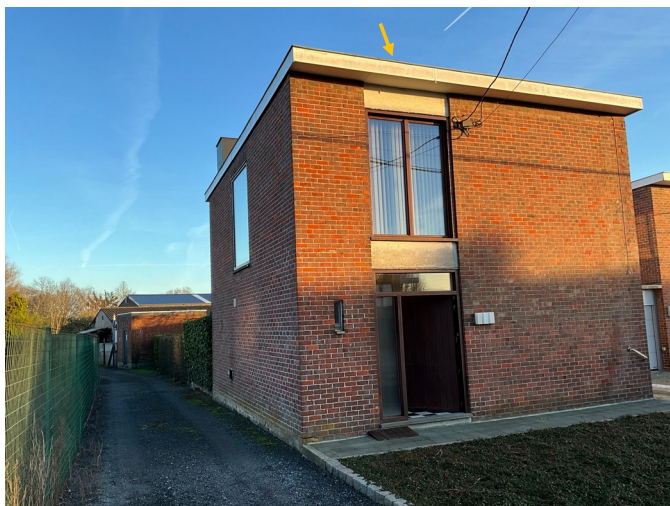
**Reden:** Het te onderzoeken materiaal situeert zich hoger dan 3,50 m te rekenen vanaf een veilige ondergrond

**Uitleg van de asbestdeskundige:** Het hoofdgebouw is voorzien van een plat dak. De dakbedekking kan niet geïnspecteerd worden gezien het zich op een hoogte van 6m bevindt en niet veilig bereikt kan worden met een ladder.

(Asbest)materiaal	Dak- en gevelbekleding - Roofing
Karakterisatie	Asbest (verdacht)
Primaire drager	Plat dak

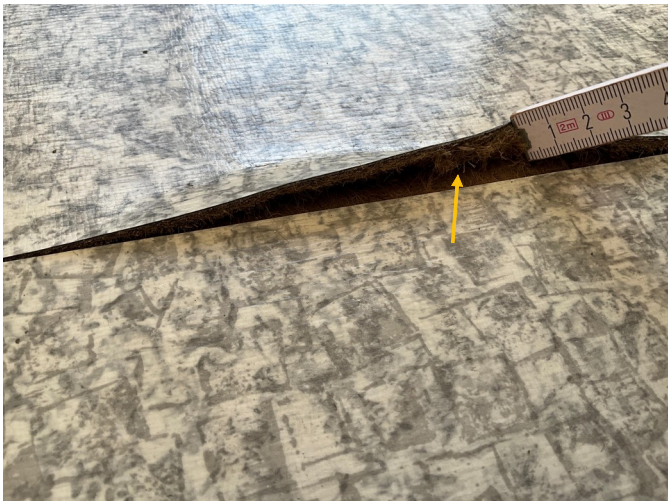
## Fiche 3: Vinylzeil slaapk 1 voorgevel > niet asbestverdacht

In de slaapkamer op de voorgevel ligt een vloerzeil. De naden zijn los zodat de achterzijde kon geïnspecteerd worden.

Het vinylzeil heeft een harige onderzijde en is niet asbestverdacht.

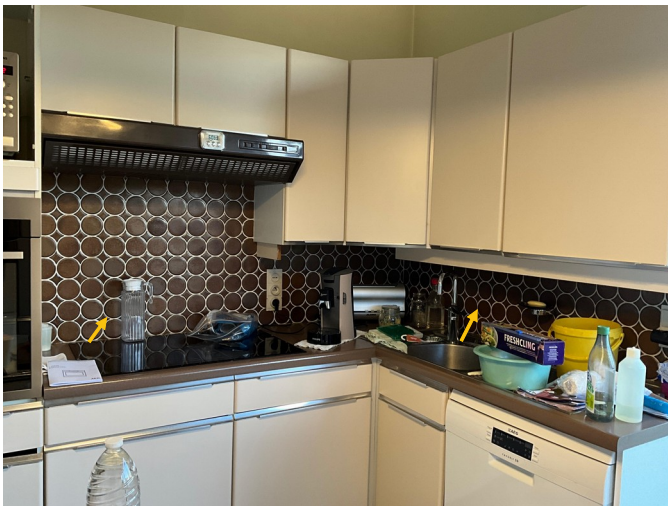
In de keuken is de wand tussen het werkblad en de bovenkasten afgewerkt met faience. Gezien het bouwjaar van de woning kan het dat er asbesthoudende tegelijm aanwezig is.

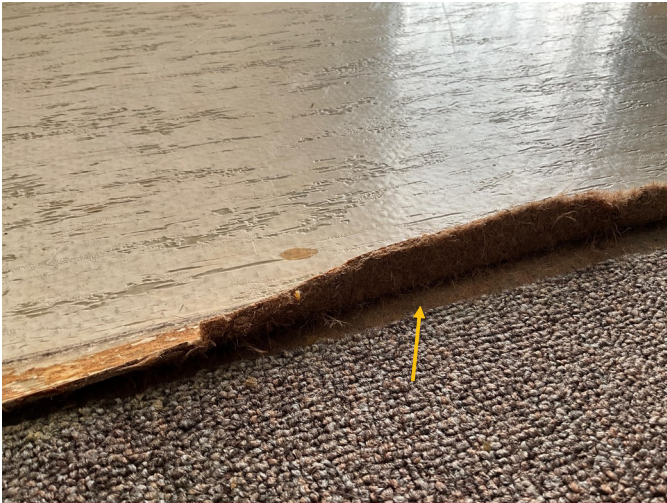
In de nachthal ligt een vloerzeil. Bij de overgang van nachthal naar slaapk.2 zit het vloerzeil los zodat de achterzijde kon geïnspecteerd worden.

Het vinylzeil heeft een harige onderzijde en is niet asbestverdacht.

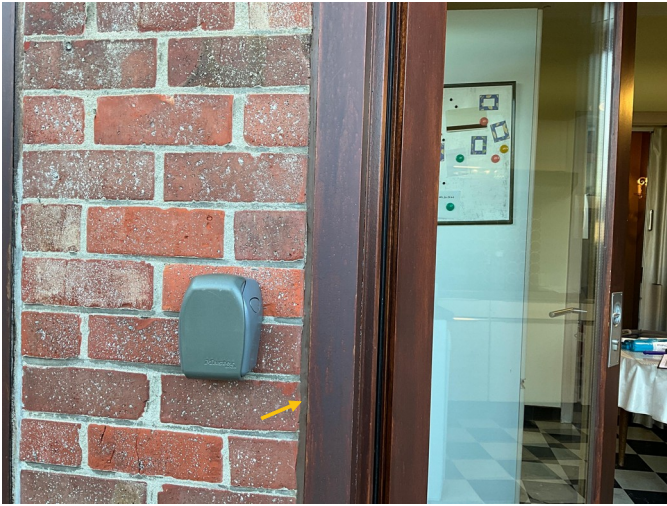
De voeg tussen het schrijnwerk en gevelmetselwerk is afgekit met silicone.

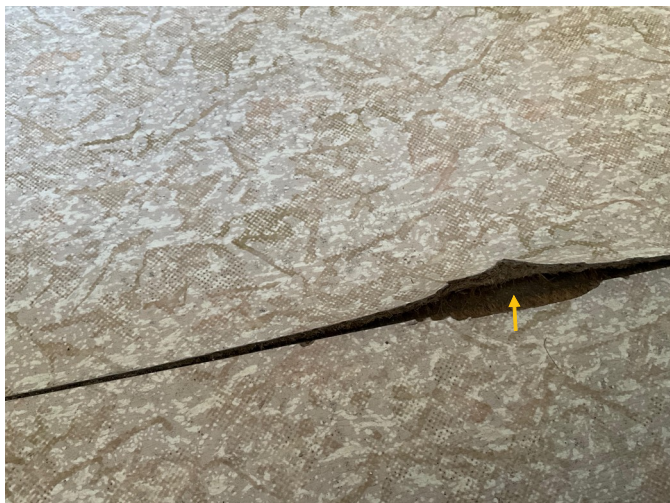
## Fiche 7: Vinylzeil slaapk 3 achtergevel > niet asbestverdacht

In de slaapkamer op de achtergevel ligt een vloerzeil. De naden zijn los zodat de achterzijde kon geïnspecteerd worden.

Het vinylzeil heeft een harige onderzijde en is niet asbestverdacht.

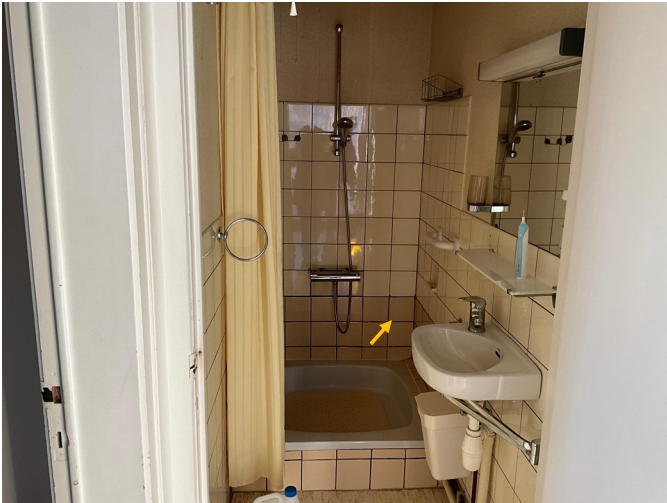
In de badkamer zijn de wanden afgewerkt met faience.(1,5m/h) Gezien het bouwjaar van de woning kan het dat er asbesthoudende tegellijm werd gebruikt.

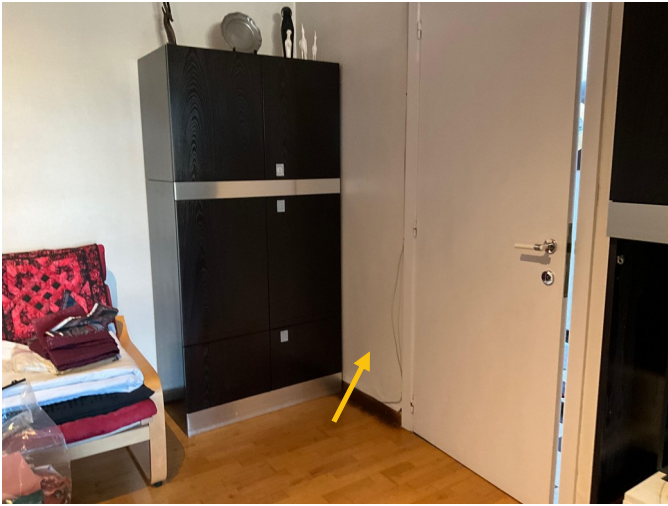
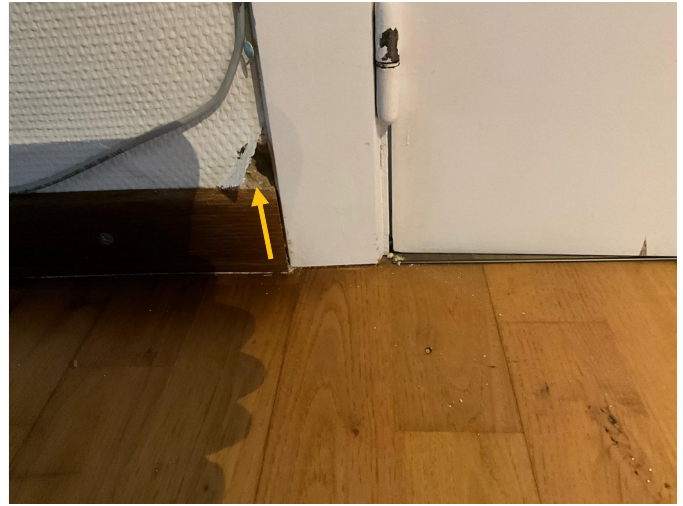
## Fiche 9: Pleisterwerk wanden

Geen asbest

#	Type	Referentie	Resultaat
9.1	Mengmonster	MM05	Geen asbest

<b>Bindmiddel van materiaal</b>	Gips - kalk
<b>Gebondenheid op basis van bindmiddel</b>	Niet-hechtgebonden
<b>Hoeveelheid (oppervlakte - dikte - aantal)</b>	• 160,00 m <sup>2</sup> - 1,00 cm - 1 stuk
<b>Totaal volume</b>	1,60 m <sup>3</sup>
<b>Identificatiemethode</b>	Vaststelling met monstername
<b>Destructieve handeling voor identificatie</b>	Nee
<b>Opmerking</b>	Alle wanden op het gelijkvloers en de verdieping zijn gepleisterd. Inkom, vestiaire en nachthal zijn uitgewerkt met stucpleisterwerk.

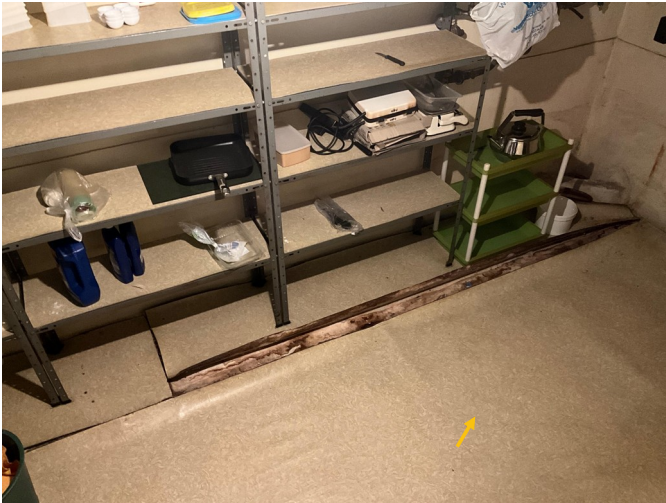
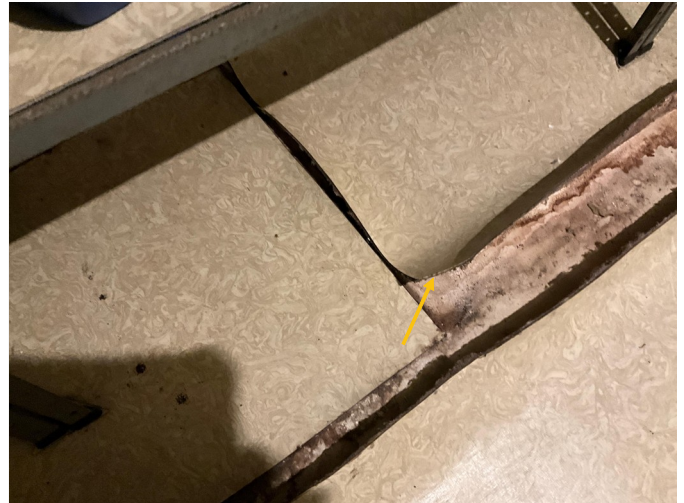
## Fiche 10: Vloerzeil kelder

Geen asbest

#	Type	Referentie	Resultaat
10.1	Puntmonster	MM03	Geen asbest

<b>Gebondenheid op basis van bindmiddel</b>	Niet-hechtgebonden
<b>Hoeveelheid (oppervlakte - aantal)</b>	• 12,50 m <sup>2</sup> - 1 stuk
<b>Totale oppervlakte</b>	12,50 m <sup>2</sup>
<b>Identificatiemethode</b>	Vaststelling met monstername
<b>Destructieve handeling voor identificatie</b>	Nee
<b>Opmerking</b>	In de kelder ligt een vloerzeil dat op verschillende plaatsen los ligt.

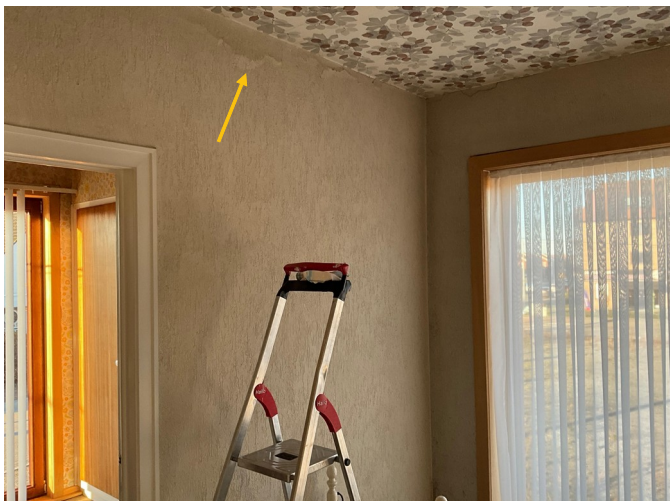
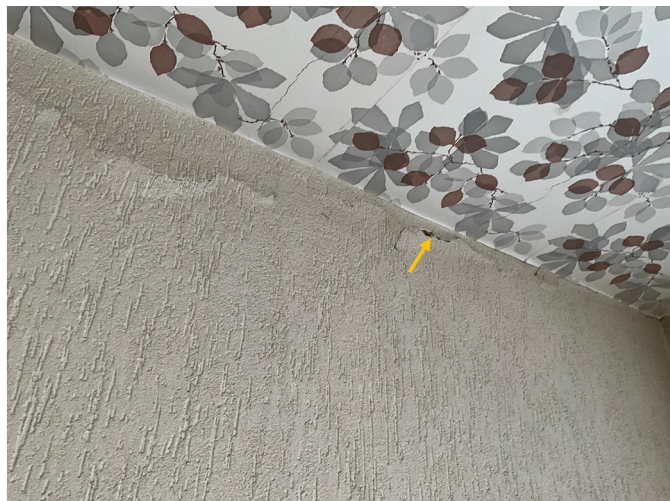
# Fiche 11: Stucpleisterwerk wanden > inkom, vestiaire en nachthal

Geen asbest

#	Type	Referentie	Resultaat
11.1	Mengmonster	MM01	Geen asbest

<b>Primaire drager</b>	Binnenwand
<b>Bindmiddel van materiaal</b>	Gips - kalk
<b>Gebondenheid op basis van bindmiddel</b>	Niet-hechtgebonden
<b>Hoeveelheid (oppervlakte - dikte - aantal)</b>	• 14,00 m <sup>2</sup> - 1,00 cm - 1 stuk
<b>Totaal volume</b>	0,14 m <sup>3</sup>
<b>Identificatiemethode</b>	Vaststelling met monstername
<b>Destructieve handeling voor identificatie</b>	Nee
<b>Opmerking</b>	De wanden in inkom, vestiaire , schouw en nachthal zijn bezet met stucpleisterwerk. Gezien het bouwjaar van de woning is het pleisterwerk asbestverdacht.

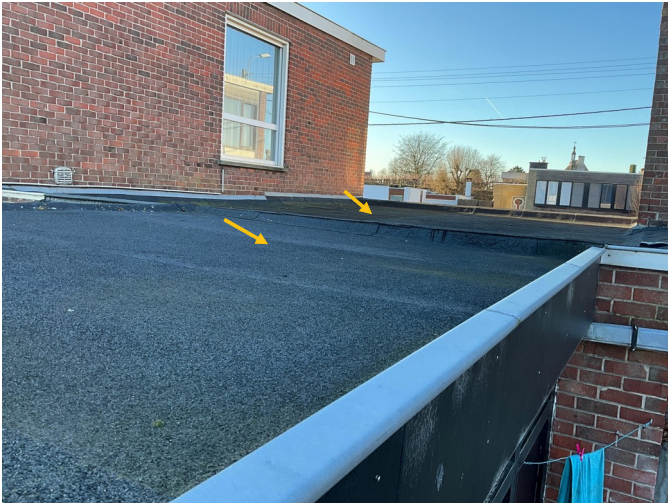
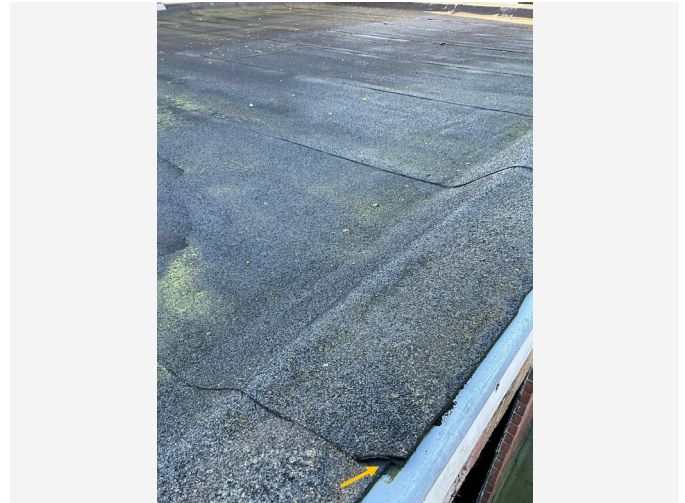
## Fiche 12: Dakbedekking van roofing > garage

Geen asbest

#	Type	Referentie	Resultaat
12.1	Puntmonster	MM04	Geen asbest

<b>Gebondenheid op basis van bindmiddel</b>	Hecht
<b>Hoeveelheid (oppervlakte - aantal)</b>	• 37,00 m <sup>2</sup> - 1 stuk
<b>Totale oppervlakte</b>	37,00 m <sup>2</sup>
<b>Identificatiemethode</b>	Vaststelling met monstername
<b>Destructieve handeling voor identificatie</b>	Nee
<b>Opmerking</b>	De garage en achterliggende berging zijn voorzien van een plat dak afgewerkt met roofing. Gezien het bouwjaar van de woning is de roofing asbestverdacht.

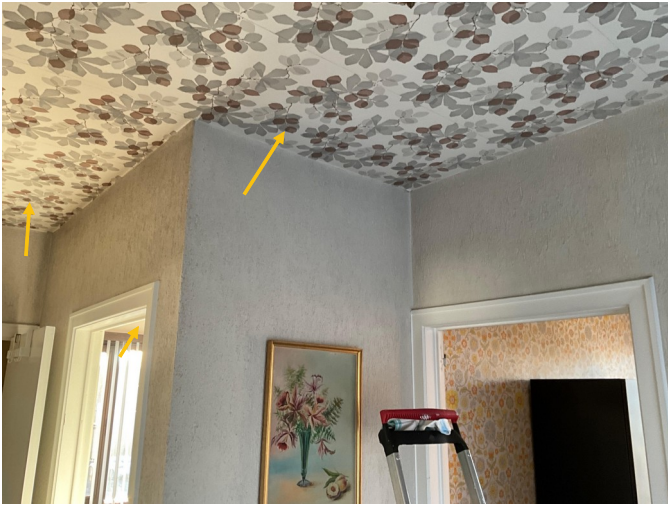
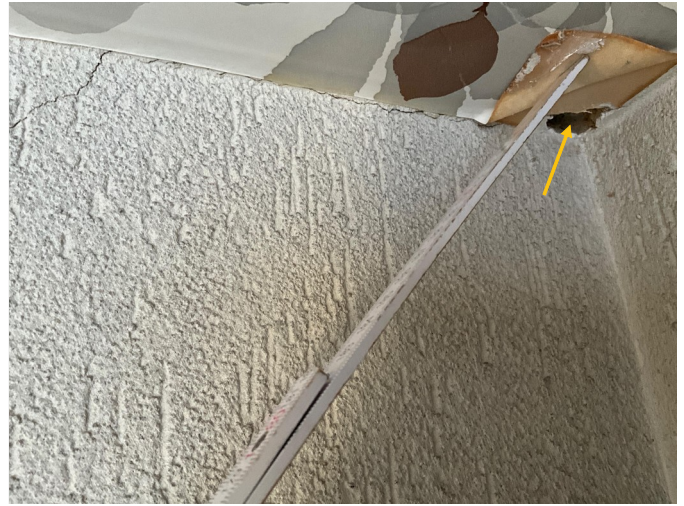
# Fiche 13: Pleisterwerk plafonds

Geen asbest

#	Type	Referentie	Resultaat
13.1	Mengmonster	MMO2	Geen asbest

<b>Bindmiddel van materiaal</b>	Gips - kalk
<b>Gebondenheid op basis van bindmiddel</b>	Niet-hechtgebonden
<b>Hoeveelheid (oppervlakte - dikte - aantal)</b>	• 55,80 m <sup>2</sup> - 1,00 cm - 1 stuk
<b>Totaal volume</b>	0,558 m <sup>3</sup>
<b>Identificatiemethode</b>	Vaststelling met monstername
<b>Destructieve handeling voor identificatie</b>	Nee
<b>Opmerking</b>	Op het gelijkvloers zijn alle plafonds gepleisterd. Op de verdieping is enkel de nachthal gepleisterd. De plafonds in de slaapkamers zijn afgewerkt met kartonnen plafondtegels. Gezien het bouwjaar van de woning is het pleisterwerk asbestverdacht.
