# Asbestinventarisatetest

Vierwegstraat 163, 8800 Roeselare

Attestnummer : 20240307-000436.000

Uitgegeven op : 07.03.2024

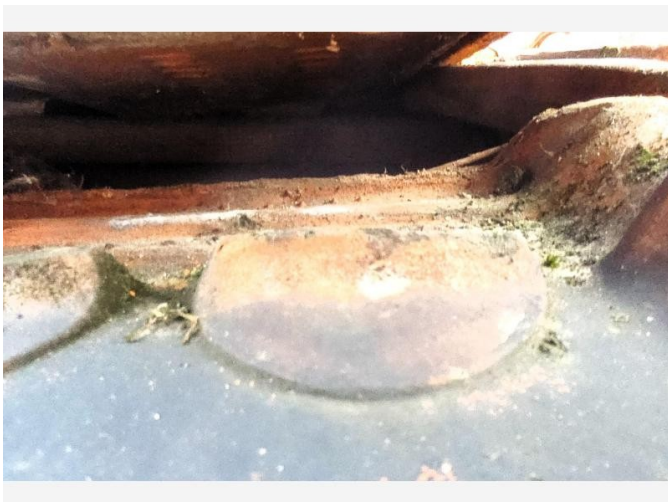
Situeringsfoto

**Reden:** Er is geen volledige risicobeoordeling mogelijk

**Uitleg van de asbestdeskundige:** Het onderdak is moeilijk zichtbaar onder de pannen door de velux. Er is een sterk vermoeden dat er nog een onderdak type menuiserie aanwezig is. Op het dak werden zonnepanelen geplaatst in periode van 2015.

(Asbest)materiaal	Plaat, paneel, tablet - Type Menuiserie
Karakterisatie	Asbest (verdacht)
Primaire drager	Schuin dak

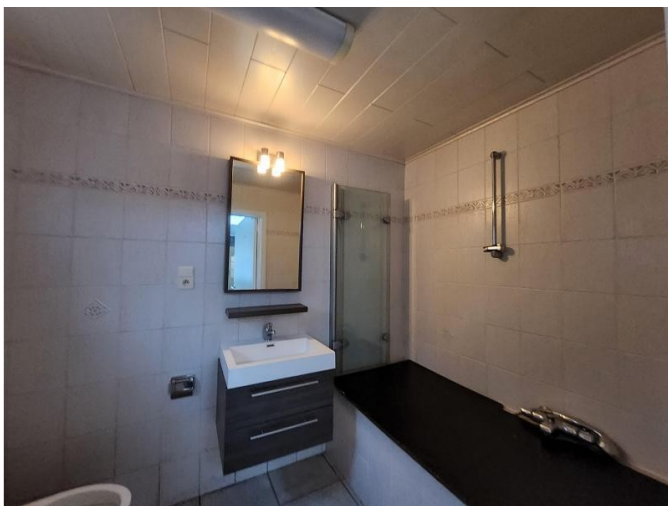
Een deel van de muur van de badkamer op het gelijkvloers is deels bezet met wandtegels. Vermoedelijk betreft dit gedeelte een renovatie van de badkamer na 2001.

Op heden kan er niet met zekerheid worden nagegaan wanneer dit was. Op moment van inspectie is het niet mogelijk om staal te nemen aangezien het om een niet-destructief onderzoek gaat en nergens tegels loszitten. Mogelijks kan er in de tegellijm asbestvezels zitten waarmee de wandtegels zijn geplaatst, indien dit voor 2001 was. Bij renovatie kan men de tegellijm laten analyseren om uitsluitel te hebben.

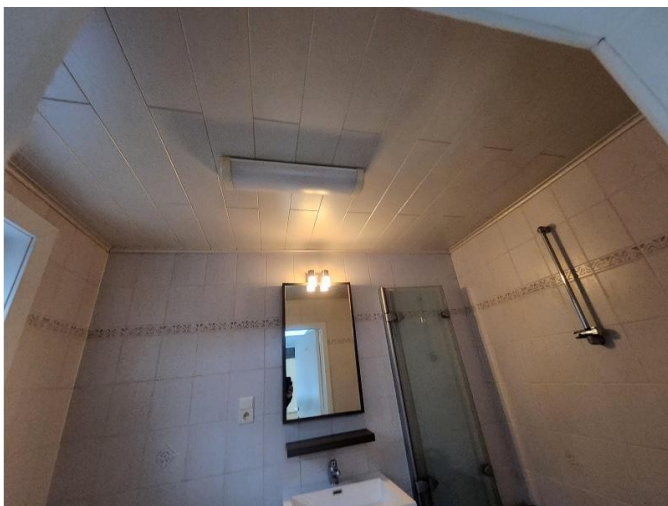
Op het gelijkvloers is er een badkamer waar het plafond bezet is met pvc platen.

De achterouw zou van na 2001 zijn gebouwd, op heden zijn er hier geen bewijsdocumenten van.

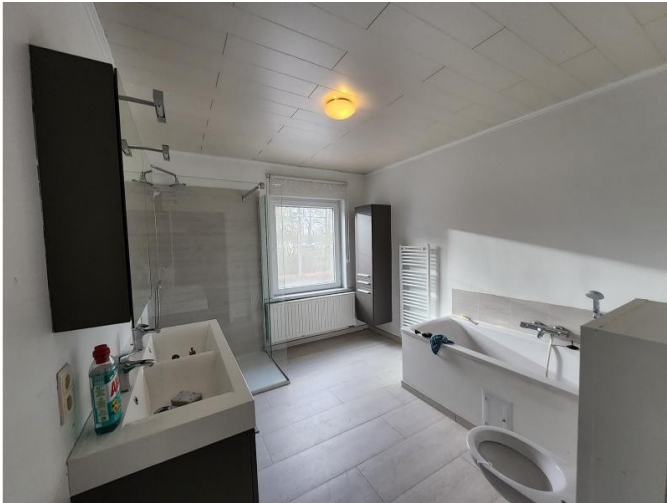
Tijdens de inspectie kan er worden vastgesteld dat de badkamer op de eerste verdieping vrij recent is. Deze zou volledig gerenoveerd zijn in de periode van 2012. Op heden zijn er geen bewijsdocumenten die dit verder kunnen aantonen. Alsook is er een mogelijkheid dat er nog oud pleisterwerk aanwezig is. Bij het mengstaal van het pleisterwerk werd er ook een monster genomen in de badkamer.

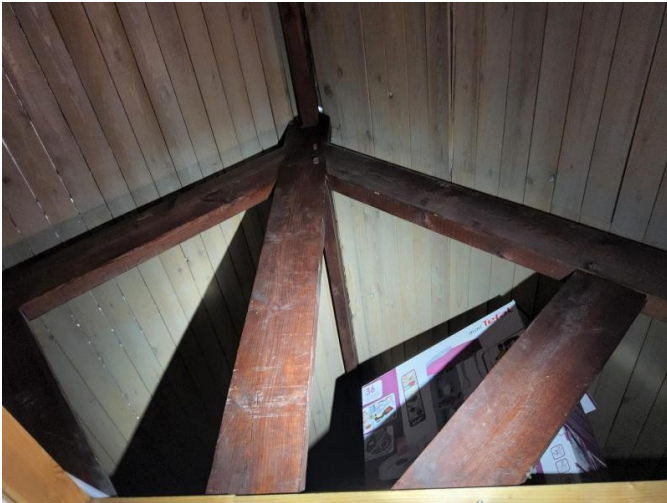
Tijdens de inspectie is het niet mogelijk om het onderdak te controleren. De zolderkamer werd in de periode van 2014 langs de binnenzijde geïsoleerd en afgewerkt ( gyproc + isolatie 4- 6 cm). Er is steeds een mogelijkheid dat er nog harde wit grijze cement onderdakplaten ( type Menuiserite) aanwezig zijn onder het pannendak. Verder destructief onderzoek kan hier verder uitsluitsel geven bij een volgende renovatie.

Afgewerkt in de periode van 2014

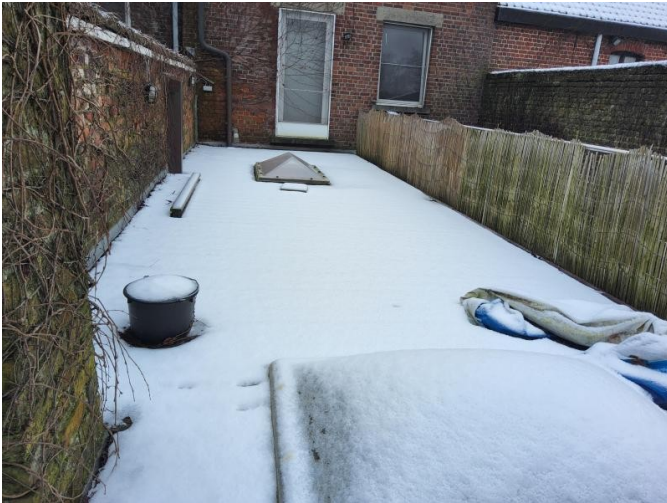
Op het keukengedeelte / badkamer is er een plat dak met EPDM en een terras bestaande uit bankirai.

2003 - 2004

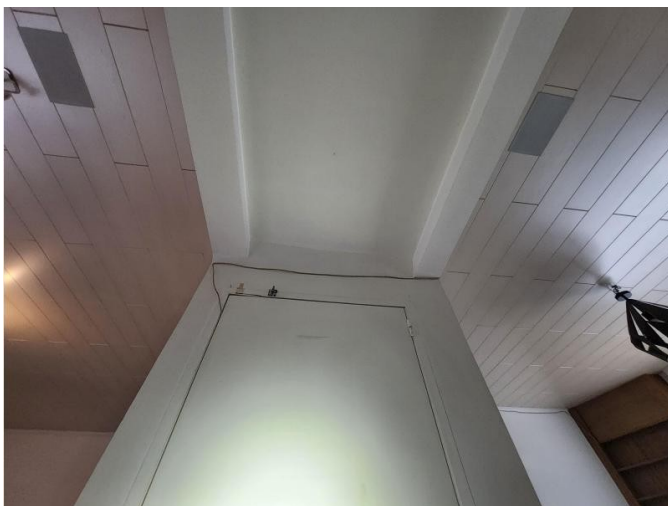
Op het gelijkvloers is het plafond overal voornamelijk houten planchetten op houten rastering. Mogelijks kan er hierachter nog ouder pleisterwerk zitten of de houtenrastering. Verder destructief onderzoek is hier verder nodig om uit te sluiten.

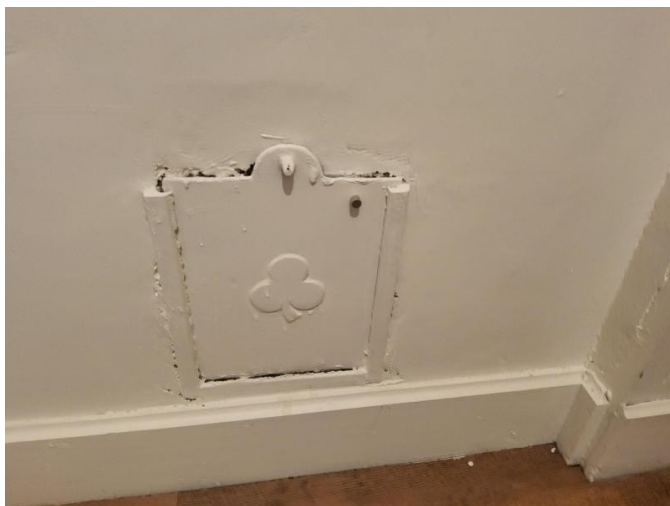
Op de 1ste verdieping in beide slaapkamers is er een schouwluikje in metaal, zie magneet op foto.

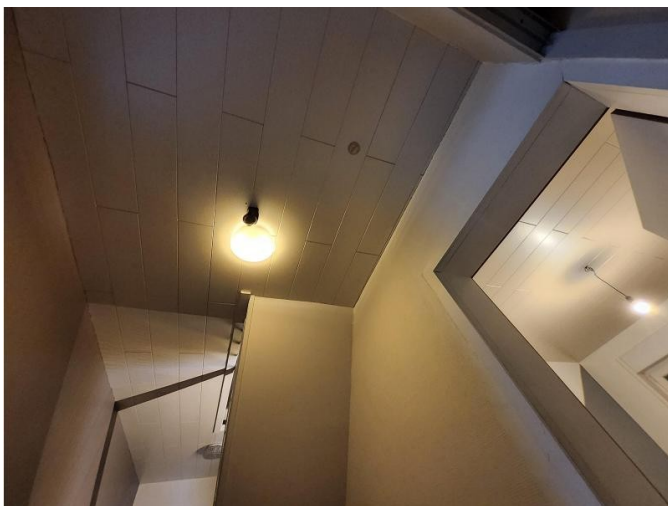
Op de eerste verdieping is het plafond volledig bezet met houten latten. Mogelijks kan er hierachter nog ouder pleisterwerk zitten of de houtenrastering. Verder destructief onderzoek is hier verder nodig om uit te sluiten.

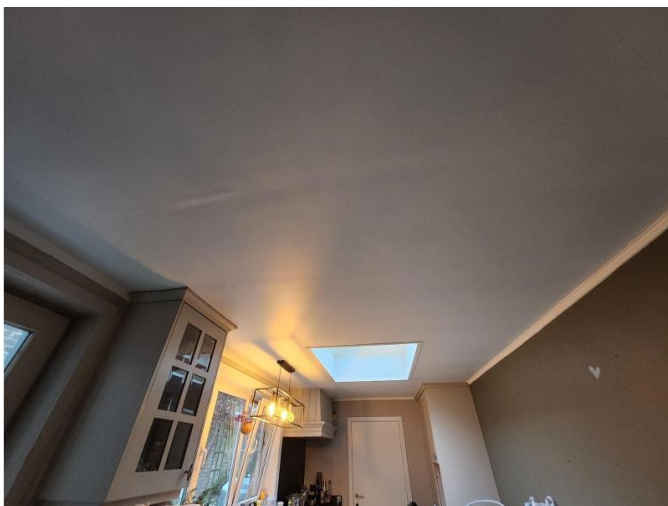
Het plafond in de keuken bestaande uit voornamelijk gyprocplaten. Het laatste deel van de woning werd vermoedelijk na 2001 geplaatst.

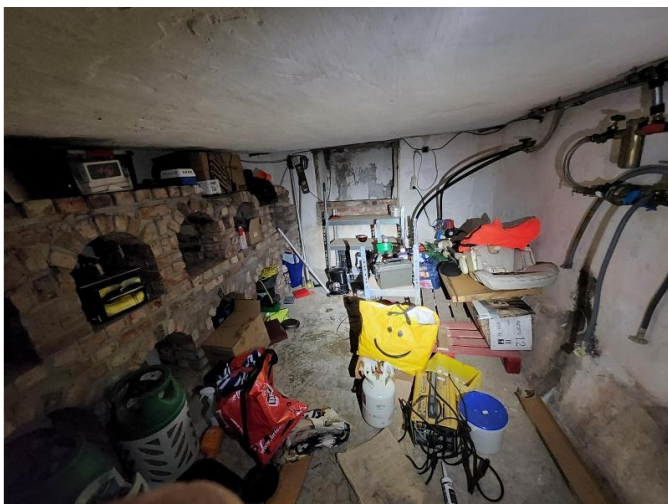
De kelder muren zijn voornamelijk bezet met cement. Er zijn kokers in de hoeken van de kelders, welke niet met zekerheid konden worden gecontroleerd.

De kelderruimte staat tijdens de inspectie vol met divers materiaal, vermoedelijk allen van de huurders.

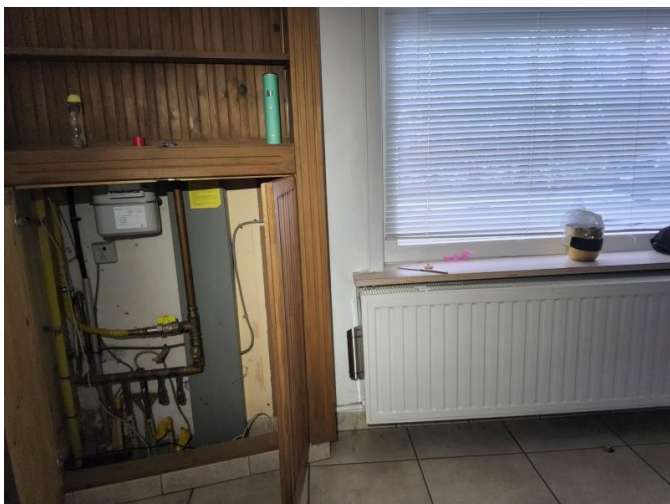
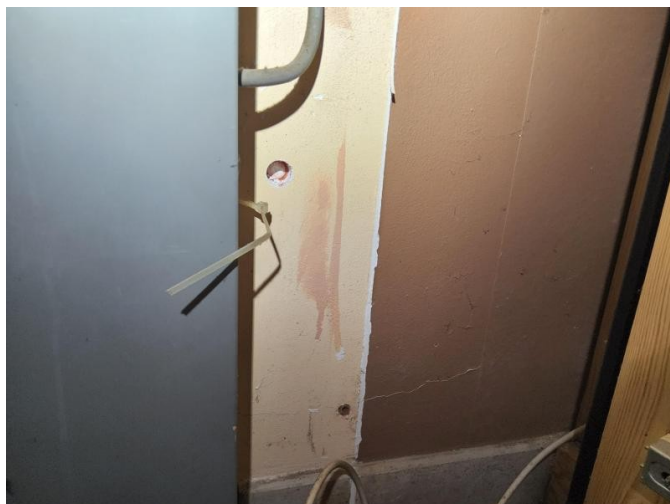
## Fiche 12: Pleisterwerk muren

Geen asbest

#	Type	Referentie	Resultaat
12.1	Mengmonster	Staal 1	Geen asbest

<b>Bindmiddel van materiaal</b>	Gips - kalk
<b>Gebondenheid op basis van bindmiddel</b>	Niet-hechtgebonden
<b>Hoeveelheid (oppervlakte - dikte - aantal)</b>	• 220,00 m <sup>2</sup> - 3,00 cm - 1 stuk
<b>Totaal volume</b>	6,60 m <sup>3</sup>
<b>Identificatiemethode</b>	Vaststelling met monstername
<b>Destructieve handeling voor identificatie</b>	Nee
<b>Opmerking</b>	<p>De aangegeven hoeveelheden zijn een schatting, mogelijks kan dit afwijken van de realiteit. Bij renovatie is het aan te raden om de exacte hoeveelheid verder na te gaan.</p> <p>Er is geen stookruimte aanwezig, behoudens in de badkamer, waar de muren bezet zijn met wandtegels.</p>
