Asbestinventarisatetest

Botermarkt 26A/3, 8800 Roeselare

Attestnummer : 20231022-000068.000

Asbestveilig

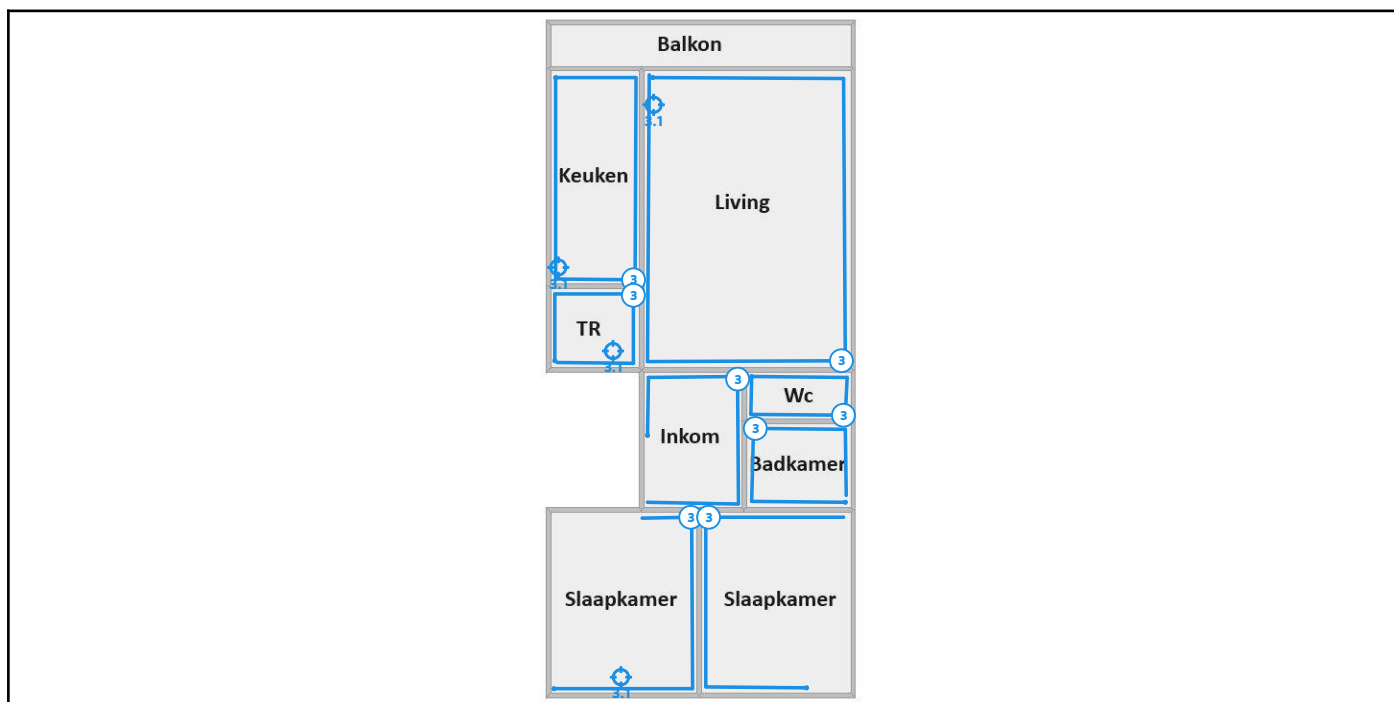
Plan 1.1: Grondplan Appartement - Pleister Muren

Beschrijving	Type	Actie
3. Pleister Muren	Geen asbest	-
3.1 Code: Pleister muren	Mengmonster	-

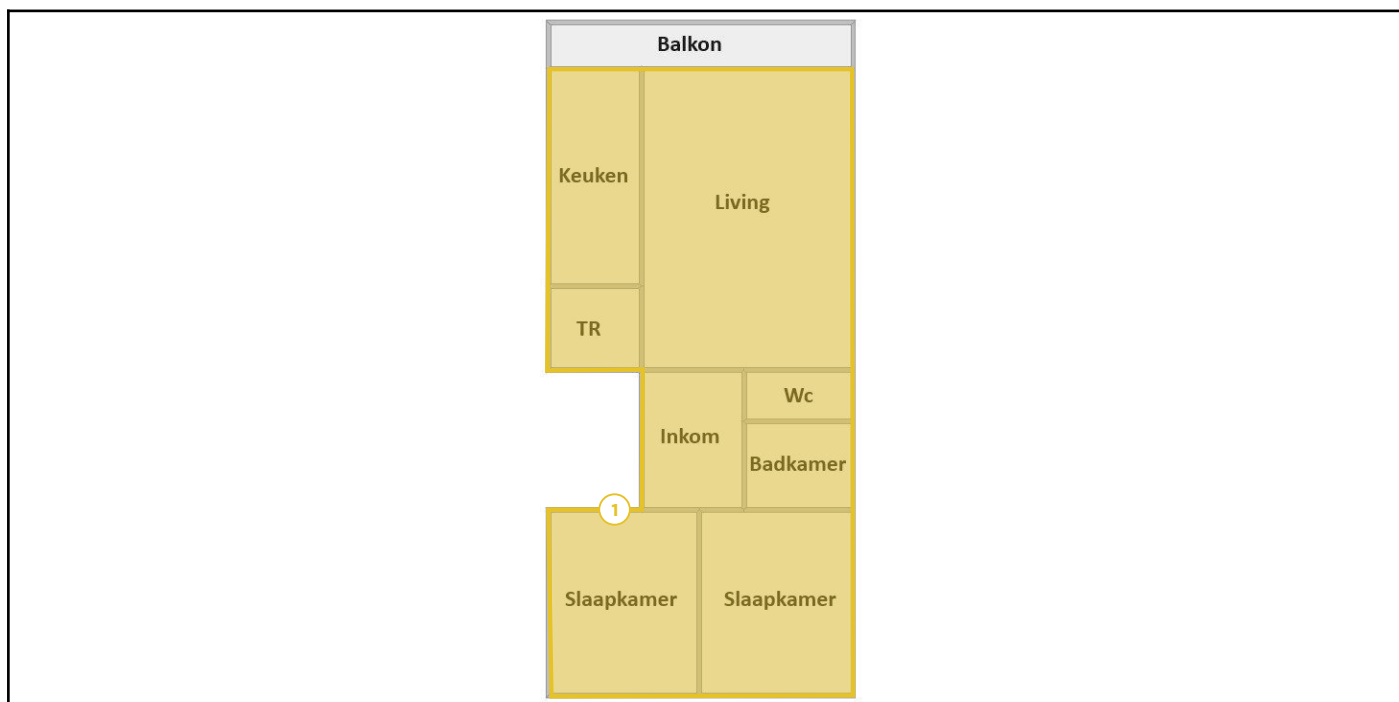
Plan 1.2: Grondplan Appartement - Pleister Plafonds

Beschrijving	Type	Actie
1. Pleister Plafonds	Asbestmateriaal	Zorgvuldig beheren

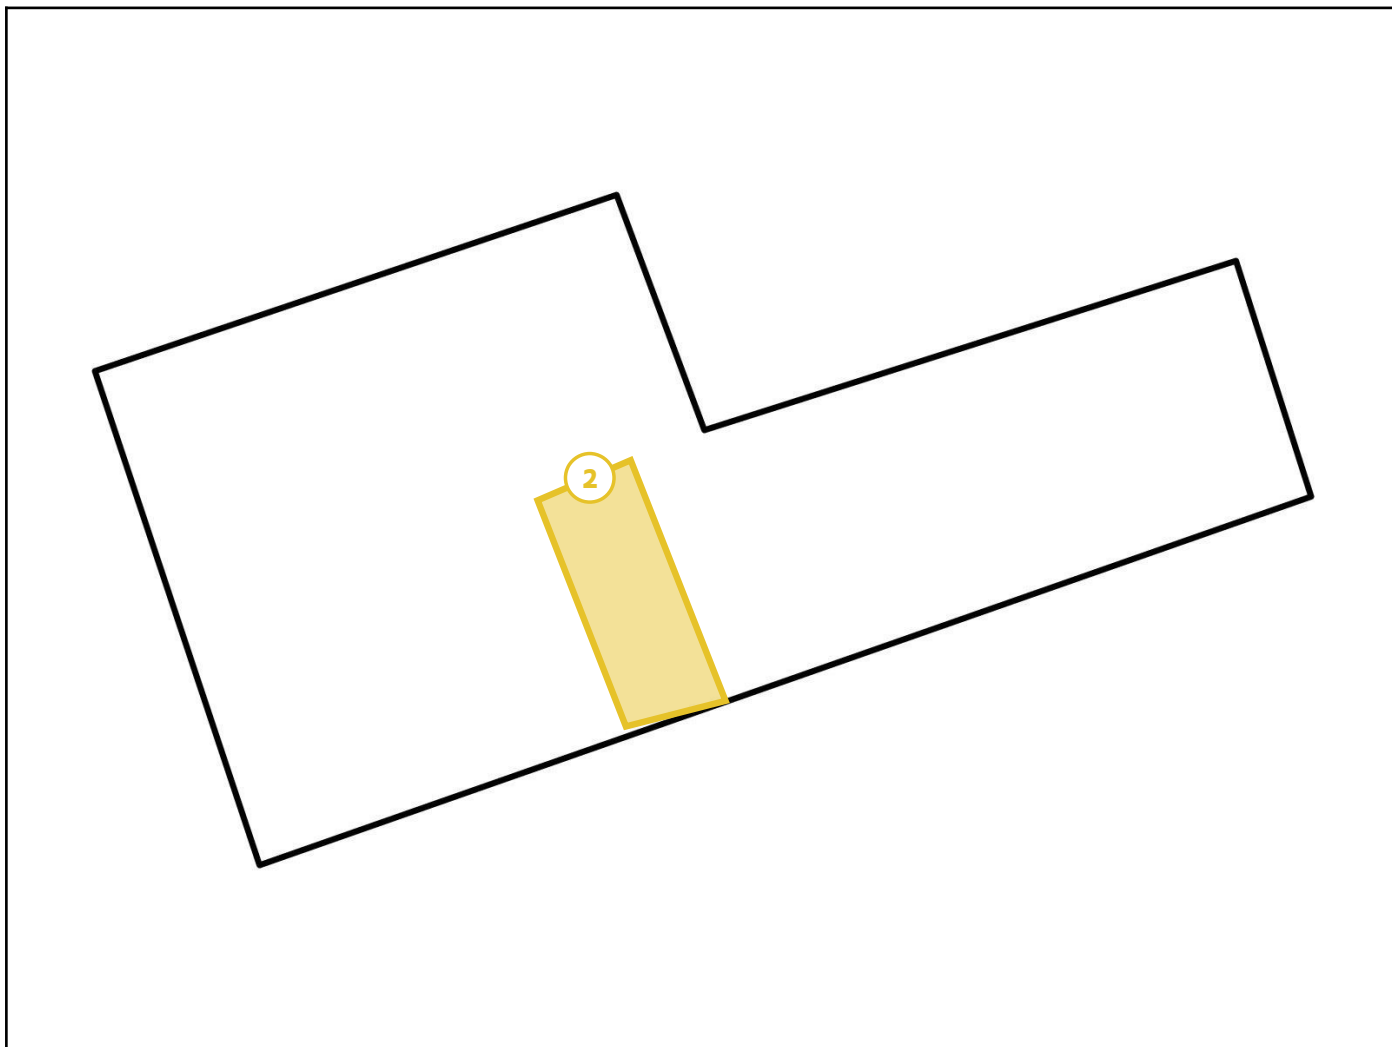
Plan 2.1: Grondplan Dak Garage - Roofing

Beschrijving	Type	Actie
2. Roofing Garage	Asbestmateriaal	Zorgvuldig beheren

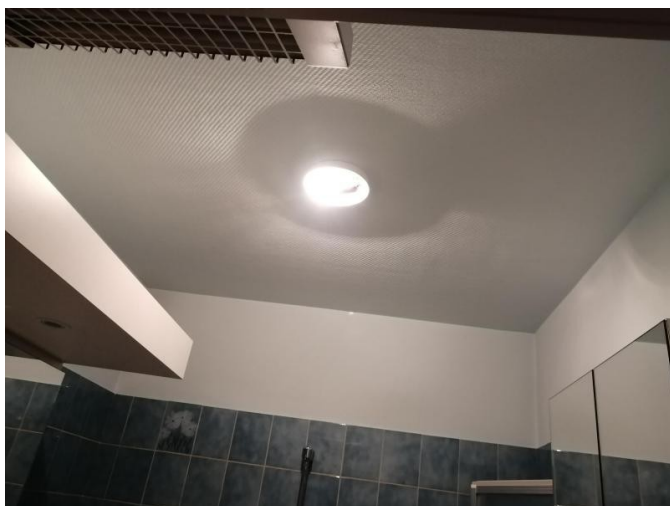
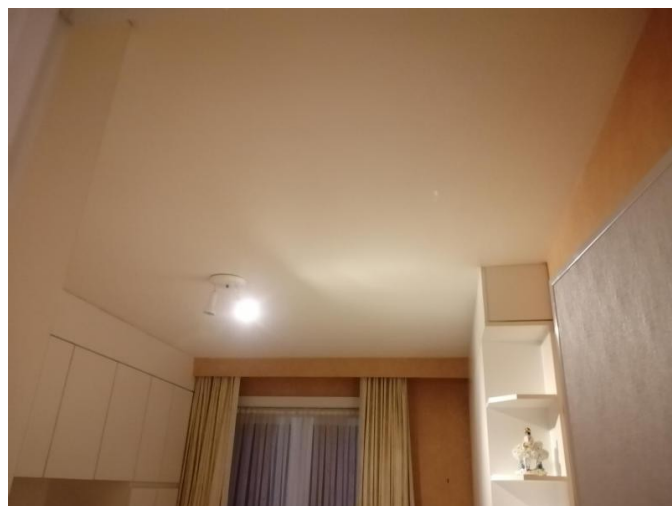
Eindbeoordeling materiaalrisico	Laag materiaalrisico en/of verlaagde kans op vezelvrijgave
---------------------------------	--

Gebondenheid	Categorie 2: niet-hechtgebonden met matrix
Asbestsoort (vezeltype)	Crocidoliet aanwezig
Asbestconcentratie	Laag (< 50%)
Afschermingsgraad van het gehele materiaal	Geheel of deels (ook) vrij aan de binnenlucht
Toestand van het materiaal	Onbeschadigd, niet verweerd

Beschrijving	Pleister Plafonds
Omgeving	Binnen
Primaire drager	Plafond
Asbestmateriaal	In-situ afwerkingslagen - Pleisterwerk (wand, plafond, ...)
Bindmiddel van asbestmateriaal	Gips - kalk
Gebondenheid op basis van bindmiddel	Niet-hechtgebonden
Hoeveelheid (oppervlakte - dikte - aantal)	• 85,00 m ² - 1,00 cm - 1 stuk
Totaal volume	0,85 m ³

Eenvoudig bereikbaar	Ja
Bevestigingswijze	<ul style="list-style-type: none"> • Verlijmd, ingegoten, versmeerd
Identificatiemethode	<p>Vaststelling zonder monstername</p> <p>Motivatie: Op vraag van de eigenaar-opdrachtgever werd geen monstername uitgevoerd</p>
Destructieve handeling voor identificatie	Nee
Opmerking	<p>Op vraag van de eigenaars werd geen monstername van het pleisterwerk op de plafonds uitgevoerd. De reden hiervoor is dat de plafonds behangen zijn met vliesbehang en monstername tot onherstelbare esthetische schade zou leiden. Er werden wel monsternames met negatief resultaat uitgevoerd op het pleisterwerk van de muren die destijds tegelijkertijd met de plafonds bezet werden.</p>

- Zorg voor een veilig beheer van de toepassing, bij werken dient de uitvoerder via monsternamen eventuele aanwezigheid van asbest na te gaan
- Voer bijkomende staalname(s) uit.

- Hermetische zone (erkend asbestverwijderaar)
Indien ooit mocht blijken dat er asbest verwerkt zit in het pleisterwerk (is niet bewezen in dit geval) dient dit door hoog risico op vrijgave van asbestvezels verwijderd te worden door een erkend verwijderaar met techniek van de hermetische zone.

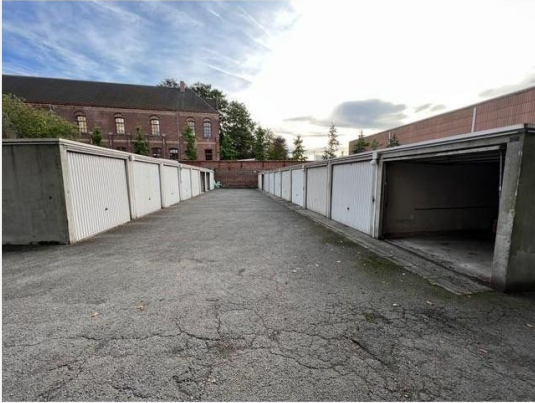
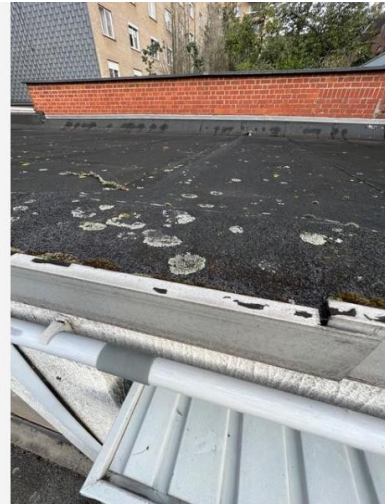
Eindbeoordeling materiaalrisico	Laag materiaalrisico en/of verlaagde kans op vezelvrijgave
Opmerking	Door risico op mogelijke lekken is het niet mogelijk om een staal te nemen tot op de primaire drager. In een beperkt aantal gevallen werd voor 2001 asbest verwerkt in roofing, alle roofing van voor 2001 is bijgevolg verdacht tot het tegendeel is bewezen. Dit betekent niet noodzakelijk dat deze roofing asbest bevat. Dient bij werken door de uitvoerder van de werken nagegaan te worden via monstername

Gebondenheid	Categorie 1: hechtgebonden in oorsprong
Asbestsoort (vezeltype)	Crocidoliet aanwezig
Asbestconcentratie	Laag (< 50%)
Afschermingsgraad van het gehele materiaal	Geheel of deels vrij aan de buitenlucht
Toestand van het materiaal	Onbeschadigd, niet verweerd

Beschrijving	Roofing Garage
Omgeving	Buiten
Primaire drager	Plat dak
Asbestmateriaal	Dak- en gevelbekleding - Roofing
Bindmiddel van asbestmateriaal	Bitumen (roofing, teer, asfalt)
Gebondenheid op basis van bindmiddel	Hecht
Hoeveelheid (oppervlakte - aantal)	• 15,00 m ² - 1 stuk
Totale oppervlakte	15,00 m ²

Eenvoudig bereikbaar	Nee <ul style="list-style-type: none">• Verwijdering tast de bouwkundige integriteit aan.
Bevestigingswijze	<ul style="list-style-type: none">• Verlijmd, ingegoten, versmeerd
Identificatiemethode	Vaststelling zonder monstername Motivatie: Groot risico op structurele gevolgschade (lekschade, werking installatie,...)
Destructieve handeling voor identificatie	Nee

- Zorg voor een veilig beheer van de toepassing, bij werken dient de uitvoerder via monsternamen eventuele aanwezigheid van asbest na te gaan

- Eenvoudige handelingen: enkel door erkend asbestverwijderaar
Indien de roofing asbesthoudende mocht zijn (is niet bewezen) wordt dit gezien risico op vezelvrijgave best uitgevoerd door een erkend asbestverwijderaar

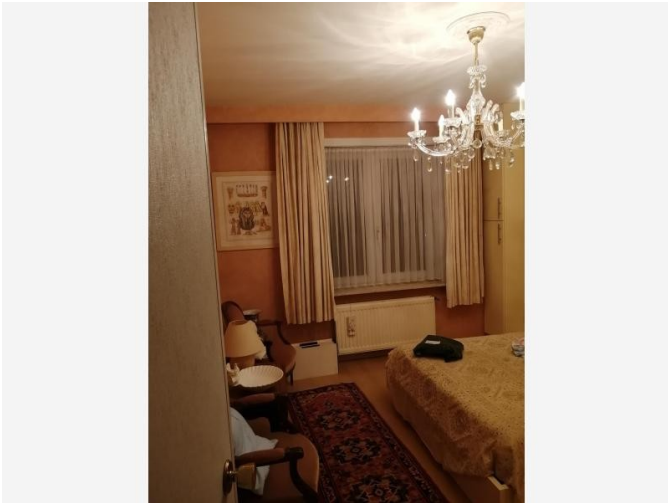
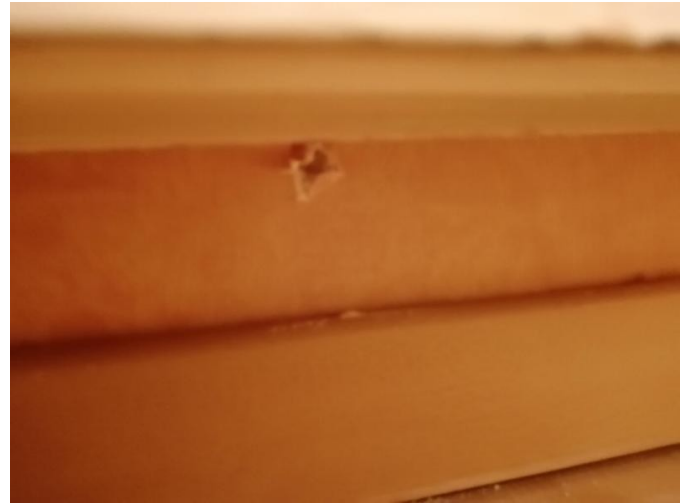
Geen asbest

#	Type	Referentie	Resultaat
3.1	Mengmonster	Pleister muren	Geen asbest

Beschrijving	Pleister Muren
Omgeving	Binnen
Primaire drager	Binnenwand
Bindmiddel van materiaal	Gips - kalk
