Asbestinventarisatetest

Iepersestraat 85, 8800 Roeselare

Attestnummer : 20230821-000257.000

Niet-asbestveilig

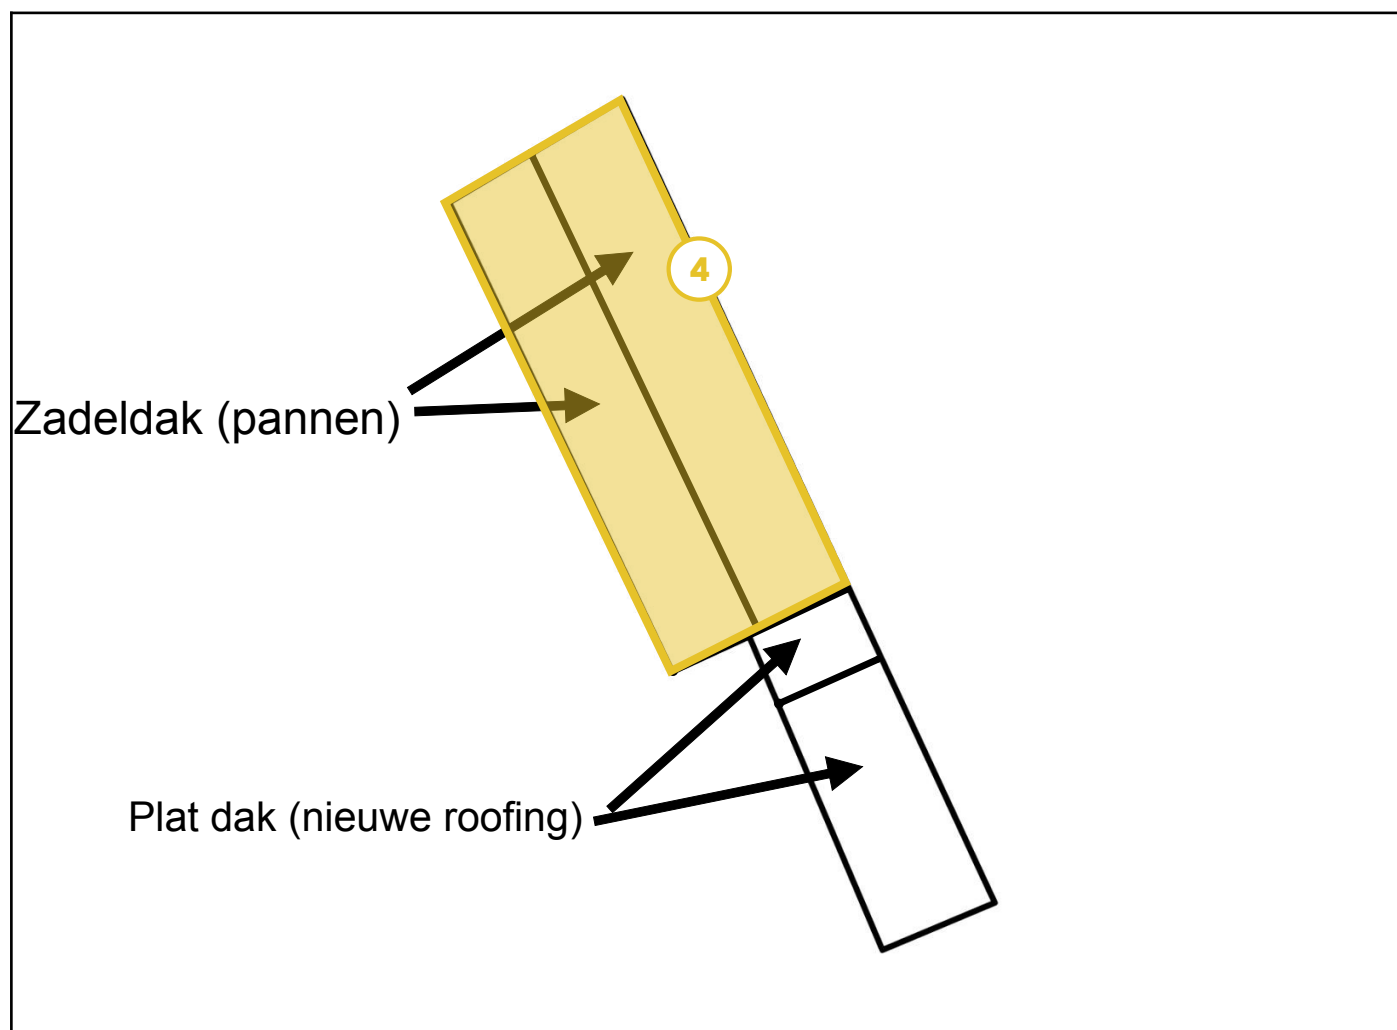
Plan 1.5: Woning plan (gevels en daken)

Beschrijving	Type	Actie
4. Onderdakplaten type 'Menuiserite'	Asbestmateriaal	Zorgvuldig beheren

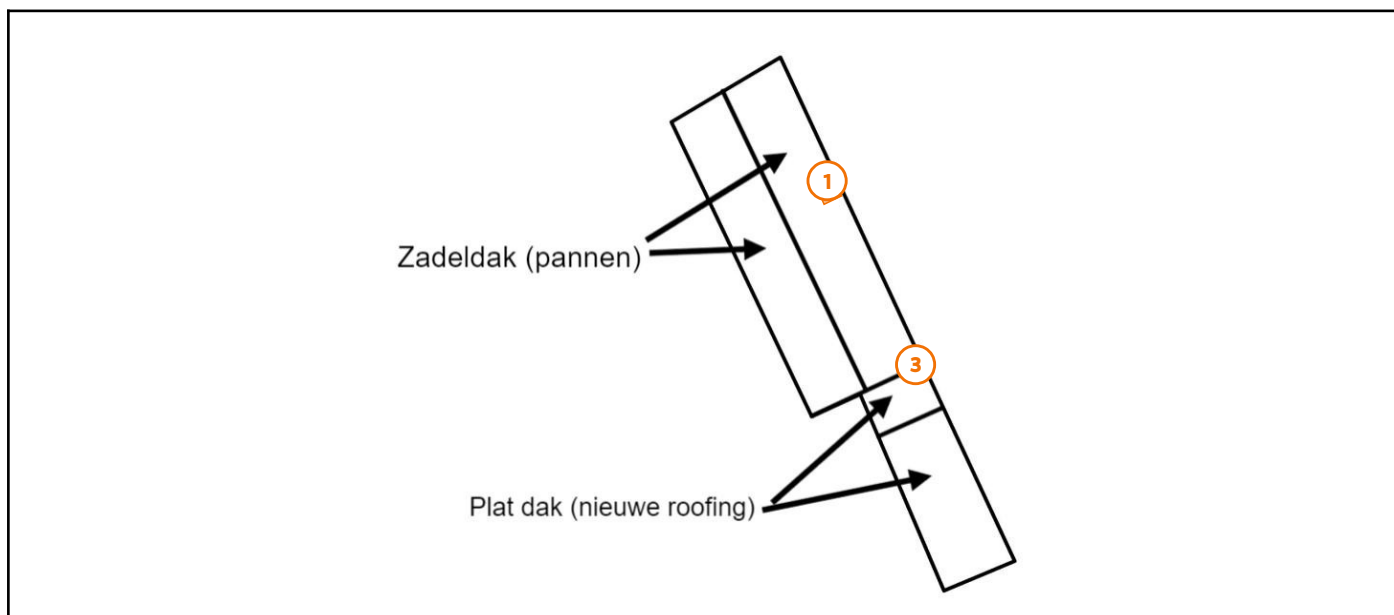
Plan 1.6: Woning plan (gevels en daken)

Beschrijving	Type	Actie
1. Schoorsteenbuis in asbestcement	Asbestmateriaal	Verwijderen
3. Gevelleien in asbestcement	Asbestmateriaal	Verwijderen

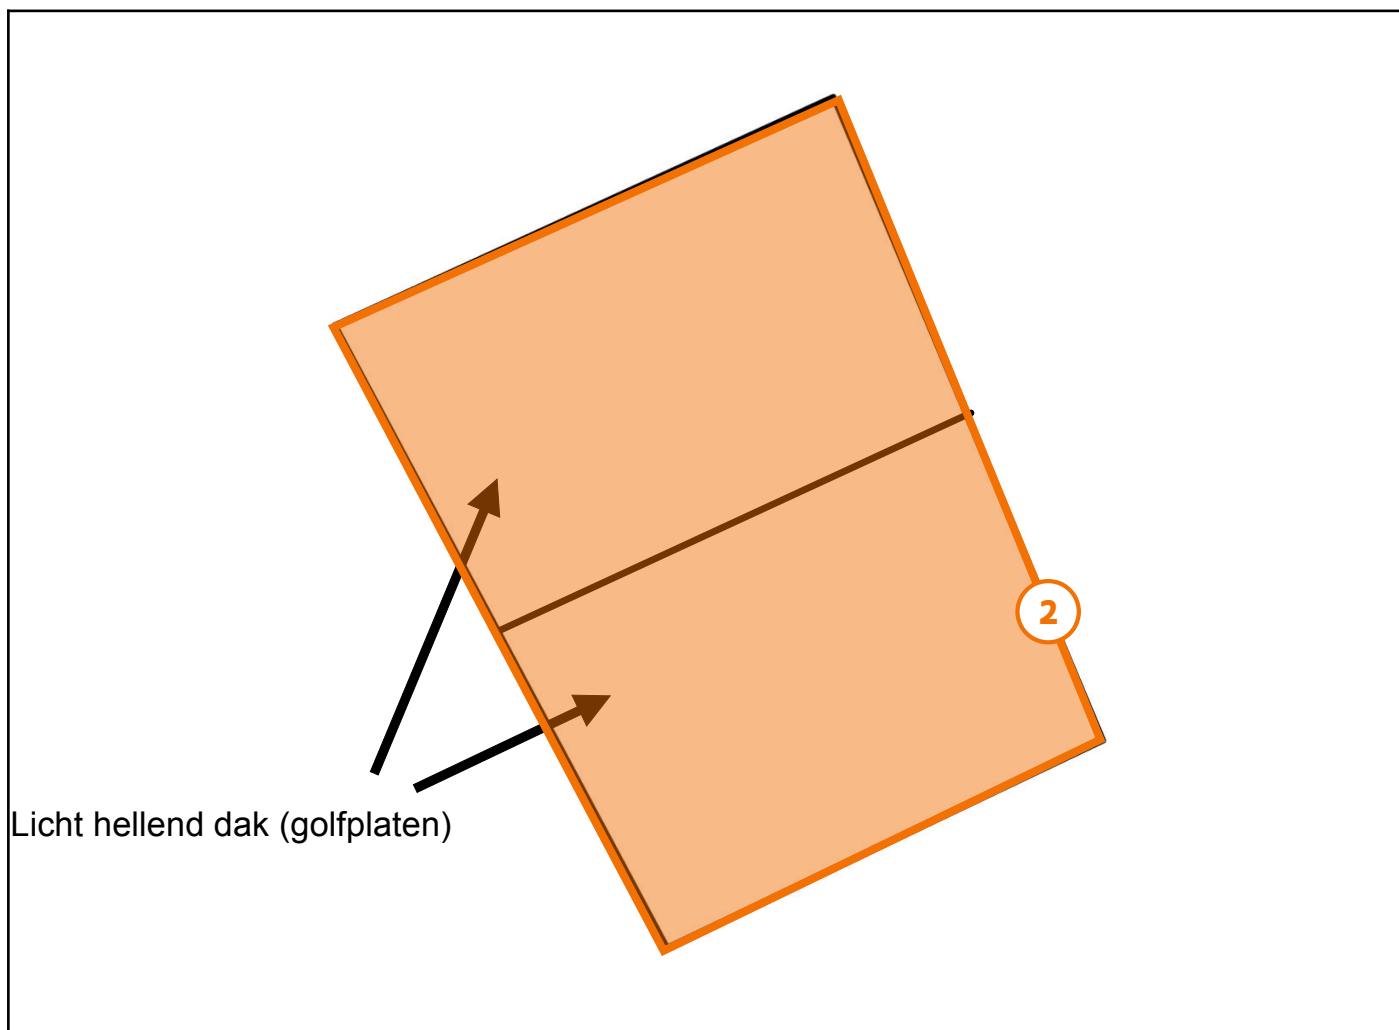
Plan 2.1: Tuinberging vooraan tuin plan

Beschrijving	Type	Actie
2. Golfplaten op tuinhuisen	Asbestmateriaal	Verwijderen

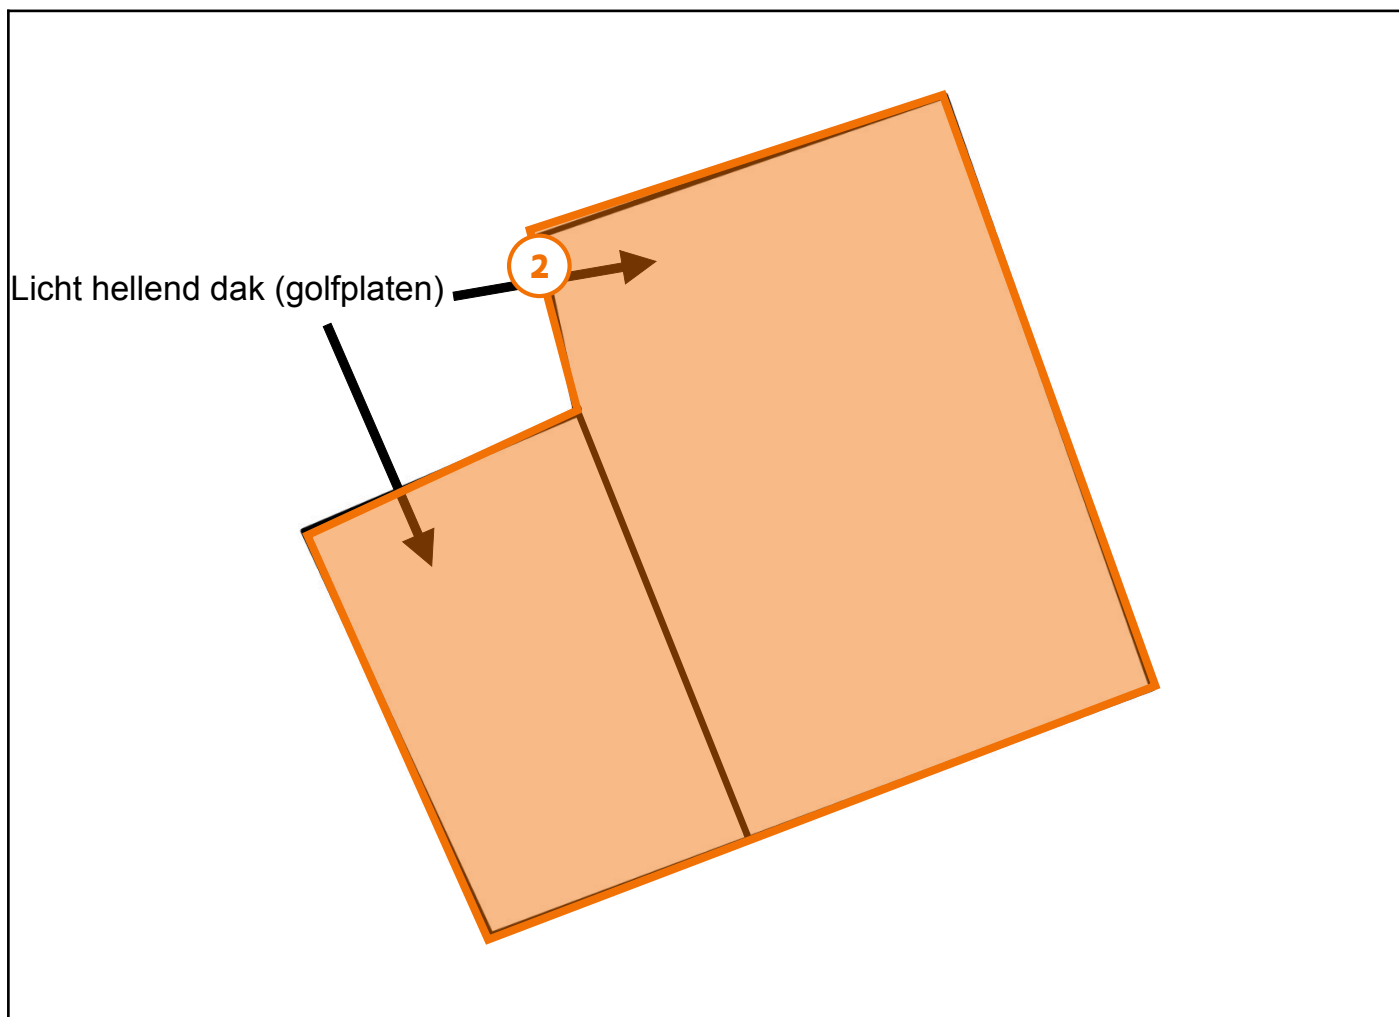
Plan 3.1: Tuinberging achteraan tuin plan

Beschrijving	Type	Actie
2. Golfplaten op tuinhuisen	Asbestmateriaal	Verwijderen

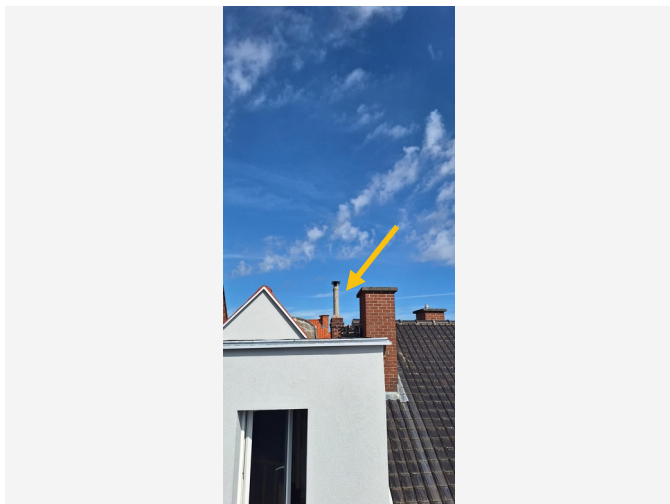
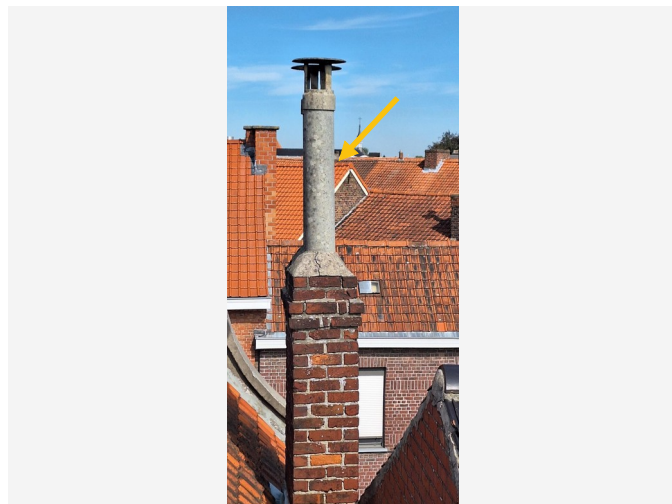
Het asbestmateriaal valt onder de mijlpaal van 2034.

Eindbeoordeling materiaalrisico	Verhoogd materiaalrisico en/of verhoogde kans op vezelvrijgave
---------------------------------	--

Gebondenheid	Categorie 1: hechtgebonden in oorsprong
Asbestsoort (vezeltype)	Alleen chrysotiel
Asbestconcentratie	Laag (< 50%)
Afschermingsgraad van het gehele materiaal	Geheel of deels vrij aan de buitenlucht
Toestand van het materiaal	Matig beschadigd, matig verweerd

Beschrijving	Schoorsteenbuis in asbestcement
Omgeving	Buiten
Primaire drager	HVAC infrastructuur en uitrusting
Asbestmateriaal	Rookgaskanaal
Bindmiddel van asbestmateriaal	Cement
Gebondenheid op basis van bindmiddel	Hecht
Hoeveelheid (lengte - omtrek - dikte - aantal)	<ul style="list-style-type: none">• 3,00 m - 30,00 cm - 1,00 cm - 1 stuk
Totaal volume	0,009 m ³
Eenvoudig bereikbaar	Ja
Bevestigingswijze	<ul style="list-style-type: none">• Verlijmd, ingegoten, versmeerd
Identificatiemethode	Vaststelling zonder monsternamen

Verwijderen

- Zorg voor een veilig beheer. Vermijd het beschadigen van het asbestmateriaal. Controleer de toestand jaarlijks op wijzigingen.

- Eenvoudige handelingen: mag via doe-het-zelf of door werknemer(s) met opleidingsattest eenvoudige handelingen
De buis kan met de nodige persoonlijke beschermingsmiddelen voorzichtig afgenomen worden. Probeer de buis en het deksel op zijn geheel te houden en af te voeren in een daarvoor voorziene zak. Geen storkoker gebruiken. Voorzie de nodige persoonlijke beschermingsmiddelen.

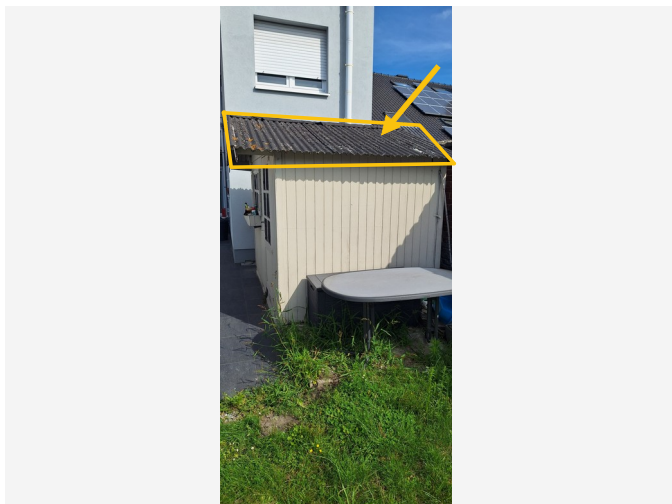
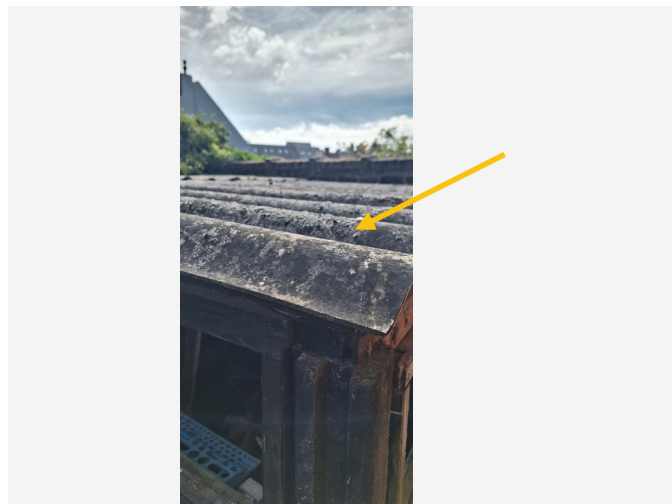
Het asbestmateriaal valt onder de mijlpaal van 2034.

Eindbeoordeling materiaalrisico	Verhoogd materiaalrisico en/of verhoogde kans op vezelvrijgave
---------------------------------	--

Gebondenheid	Categorie 1: hechtgebonden in oorsprong
Asbestsoort (vezeltype)	Alleen chrysotiel
Asbestconcentratie	Laag (< 50%)
Afschermingsgraad van het gehele materiaal	Geheel of deels (ook) vrij aan de binnenlucht
Toestand van het materiaal	Matig beschadigd, matig verweerd

Beschrijving	Golfplaten op tuinhuizen
Omgeving	Grenst aan binnen- en buitenlucht
Primaire drager	Schuin dak
Asbestmateriaal	Dak- en gevelbekleding - Golfplaat
Bindmiddel van asbestmateriaal	Cement
Gebondenheid op basis van bindmiddel	Hecht
Hoeveelheid (oppervlakte - aantal)	• 30,00 m ² - 1 stuk
Totale oppervlakte	30,00 m ²
Eenvoudig bereikbaar	Ja
Bevestigingswijze	• Geschroefd

Verwijderen

- Zorg voor een veilig beheer. Vermijd het beschadigen van het asbestmateriaal. Controleer de toestand jaarlijks op wijzigingen.

- Eenvoudige handelingen: mag via doe-het-zelf of door werknemer(s) met opleidingsattest eenvoudige handelingen
Schroef de bouten voorzichtig los. De platen één voor één en in hun geheel verwijderen. Niet gooien en geen stortkokers gebruiken. Zorg voor de nodige persoonlijke beschermingsmiddelen.

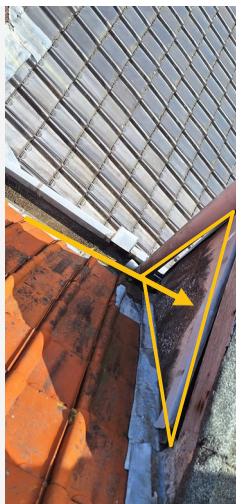
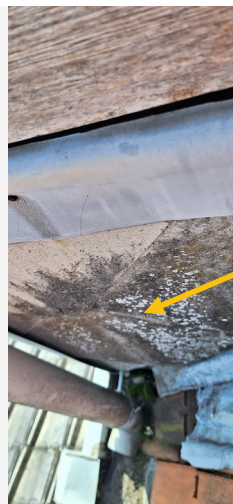
Het asbestmateriaal valt onder de mijlpaal van 2034.

Eindbeoordeling materiaalrisico	Verhoogd materiaalrisico en/of verhoogde kans op vezelvrijgave
---------------------------------	--

Gebondenheid	Categorie 1: hechtgebonden in oorsprong
Asbestsoort (vezeltype)	Alleen chrysotiel
Asbestconcentratie	Laag (< 50%)
Afschermingsgraad van het gehele materiaal	Geheel of deels vrij aan de buitenlucht
Toestand van het materiaal	Matig beschadigd, matig verweerd

Beschrijving	Gevelleien in asbestcement
Omgeving	Buiten
Primaire drager	Wand buitenschil
Asbestmateriaal	Dak- en gevelbekleding - Golfplaat
Bindmiddel van asbestmateriaal	Cement
Gebondenheid op basis van bindmiddel	Hecht
Hoeveelheid (oppervlakte - aantal)	<ul style="list-style-type: none">1,00 m² - 1 stuk
Totale oppervlakte	1,00 m ²
Eenvoudig bereikbaar	Ja
Bevestigingswijze	<ul style="list-style-type: none">Genageld, geniet
Identificatiemethode	Vaststelling zonder monsternamen

Verwijderen

- Zorg voor een veilig beheer. Vermijd het beschadigen van het asbestmateriaal. Controleer de toestand jaarlijks op wijzigingen.

- Eenvoudige handelingen: mag via doe-het-zelf of door werknemer(s) met opleidingsattest eenvoudige handelingen
De asbestleien kan je voorzichtig verwijderen en vervangen door nieuwe leien. Zorg dat de leien in zijn geheel blijven. Niet gooien en geen stortkokers gebruiken. Zorg voor de nodige persoonlijke beschermingsmiddelen.

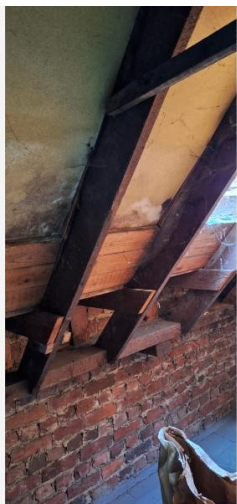
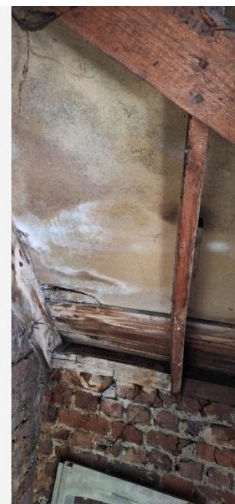
Het asbestmateriaal valt onder de mijlpaal van 2040.

Eindbeoordeling materiaalrisico	Laag materiaalrisico en/of verlaagde kans op vezelvrijgave
---------------------------------	--

Gebondenheid	Categorie 1: hechtgebonden in oorsprong
Asbestsoort (vezeltype)	Alleen chrysotiel
Asbestconcentratie	Laag (< 50%)
Afschermingsgraad van het gehele materiaal	Geheel of deels (ook) vrij aan de binnenlucht
Toestand van het materiaal	Licht beschadigd, licht verweerd. Intact materiaal type Pical – asbestboard of categorie III 'gebondenheid'

Beschrijving	Onderdakplaten type 'Menuiserite'
Omgeving	Binnen
Primaire drager	Schuin dak
Asbestmateriaal	Plaat, paneel, tablet - Type Menuiserite
Bindmiddel van asbestmateriaal	Cement
Gebondenheid op basis van bindmiddel	Hecht
Hoeveelheid (oppervlakte - dikte - aantal)	<ul style="list-style-type: none">90,00 m² - 0,30 cm - 1 stuk
Totaal volume	0,27 m ³
Eenvoudig bereikbaar	Nee <ul style="list-style-type: none">Het asbestmateriaal is bedekt (uitgezonderd laag verf, coating, behang, kunststof, textiel) en het wegnemen van het bedekkende materiaal kan niet zonder het bedekkende materiaal te beschadigen.

Zorgvuldig beheren

- Zorg voor een veilig beheer. Vermijd het beschadigen van het asbestmateriaal. Controleer de toestand jaarlijks op wijzigingen.

- Eenvoudige handelingen: mag via doe-het-zelf of door werknemer(s) met opleidingsattest eenvoudige handelingen
Verwijder de dakpannen. Erna voorzichtig houten draaglatjes en onderdakplaten loswrikken, asbesthoudende platen één voor één en in hun geheel verwijderen. Niet gooien en geen stortkokers gebruiken. Zorg voor de nodige persoonlijke beschermingsmiddelen.

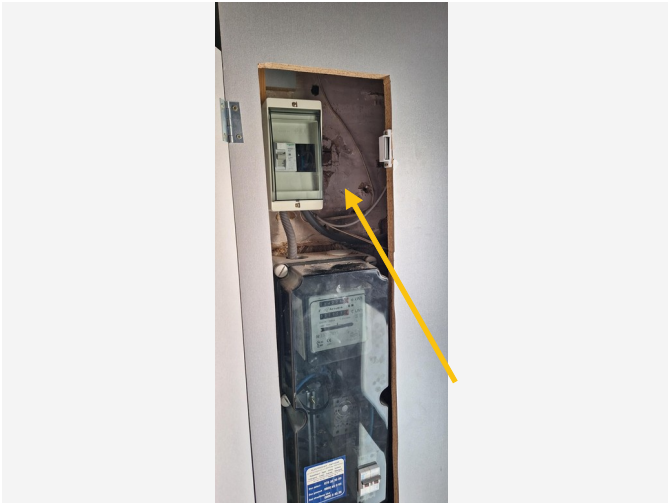
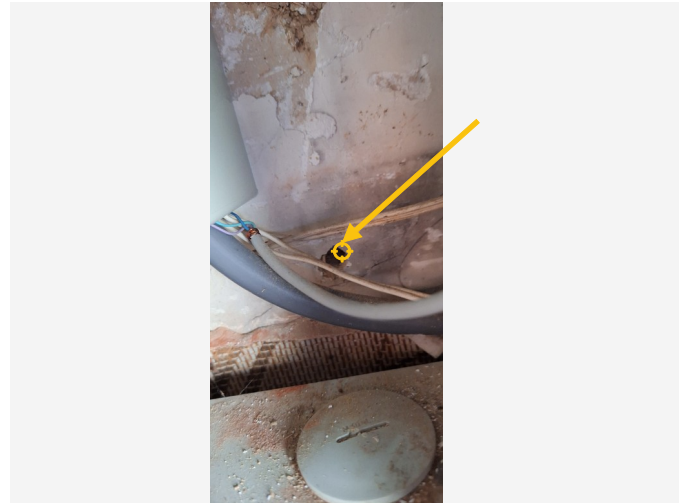
Fiche 5: Pleisterwerk muren

Geen asbest

#	Type	Referentie	Resultaat
5.1	Mengmonster	MM1	Geen asbest

Beschrijving	Pleisterwerk muren
Omgeving	Binnen
Primaire drager	Binnenwand
