Asbestinventarisatetest

Dokter Delbekestraat 14, 8800 Roeselare

Attestnummer : 20240605-000257.000

Uitgegeven op : 05.06.2024

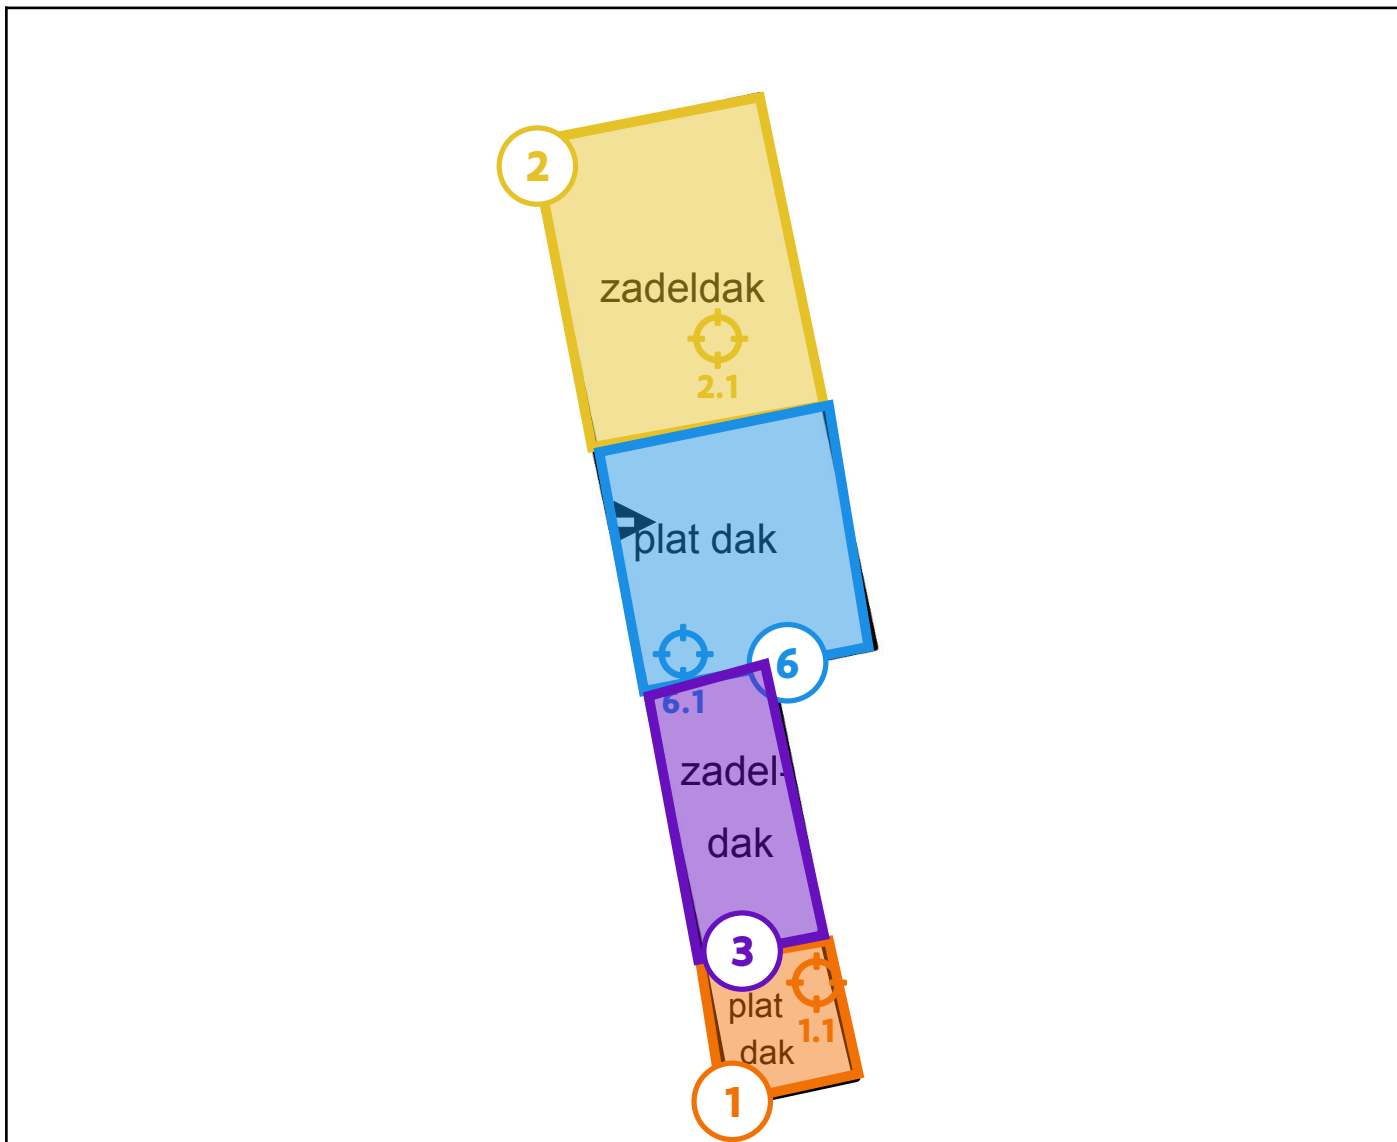
Plan 1.5: dakenplan

Beschrijving	Type	Actie
1. golfplaat	Asbestmateriaal	Verwijderen
1.1 Code: 1	Puntmonster	-
2. onderdak hoofddak	Asbestmateriaal	Zorgvuldig beheren
2.1 Code: 2	Puntmonster	-
3. onderdak zadeldak keuken	Advies	-
6. roofing	Geen asbest	-

6.1 Code: 4	Puntmonster	-
-------------	-------------	---

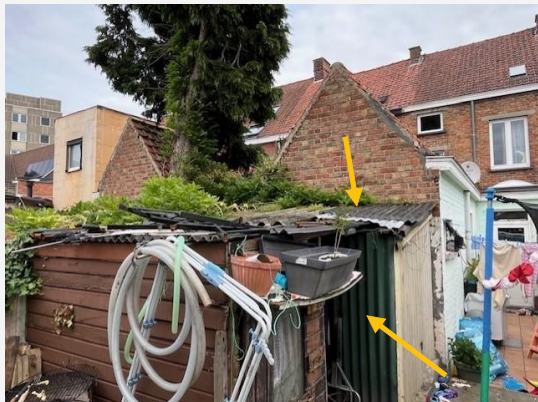
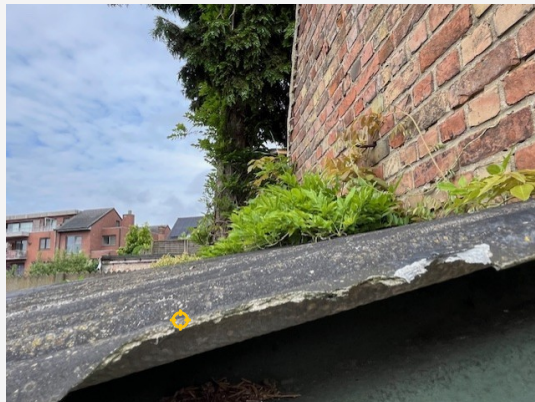
Het asbestmateriaal valt onder de mijlpaal van 2034.

Eindbeoordeling materiaalrisico	Verhoogd materiaalrisico en/of verhoogde kans op vezelvrijgave
---------------------------------	--

Gebondenheid	Categorie 1: hechtgebonden in oorsprong
Asbestsoort (vezeltype)	Alleen chrysotiel
Asbestconcentratie	Laag (< 50%)
Afschermingsgraad van het gehele materiaal	Geheel of deels vrij aan de buitenlucht
Toestand van het materiaal	Matig beschadigd, matig verweerd

#	Type	Referentie	Resultaat
1.1	Puntmonster	1	Chrysotiel

Beschrijving	golfplaat
Omgeving	Buiten
Primaire drager	Schuin dak

Asbestmateriaal	Dak- en gevelbekleding - Golfplaat
Bindmiddel van asbestmateriaal	Cement
Gebondenheid op basis van bindmiddel	Hecht
Hoeveelheid (oppervlakte - aantal)	• 6,00 m ² - 1 stuk
Totale oppervlakte	6,00 m ²
Eenvoudig bereikbaar	Ja
Bevestigingswijze	• Geschroefd
Identificatiemethode	Vaststelling met monsternamen
Destructieve handeling voor identificatie	Nee

Verwijderen

- Zorg voor een veilig beheer. Vermijd het beschadigen van het asbestmateriaal. Controleer de toestand jaarlijks op wijzigingen.
- Hemelwater dat afspoelt van asbestcement daken of gevels kan asbestdeeltjes bevatten. Gebruik het enkel voor gesloten circuits (bv. spoelen toiletten). Reinig na het vervangen van het dak of de gevel de dakgoten en regenwaterput of -ton om asbesthoudend sediment of slib te verwijderen

- Eenvoudige handelingen: mag via doe-het-zelf of door werknemer(s) met opleidingsattest eenvoudige handelingen
Eenvoudig van de draagstructuur te verwijderen.
Gebruik minimale persoonlijke bescherming bij het verwijderen zoals het dragen van een ffp3 masker.
Verwijder de panelen in zijn geheel om vezelverspreiding te vermijden. Verpak dubbel bij transport
Informeer bij uw lokale overheid of ze geen doe het zelf asbestverwijderingspakketten aanbieden.

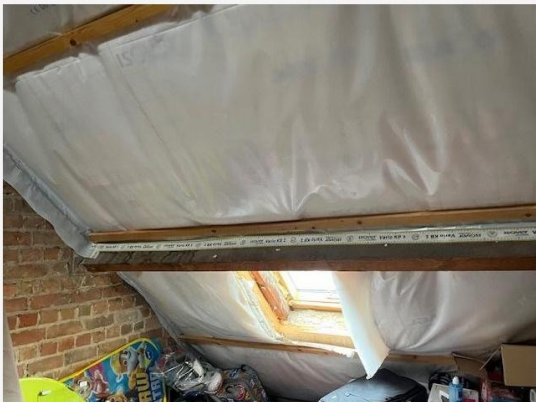
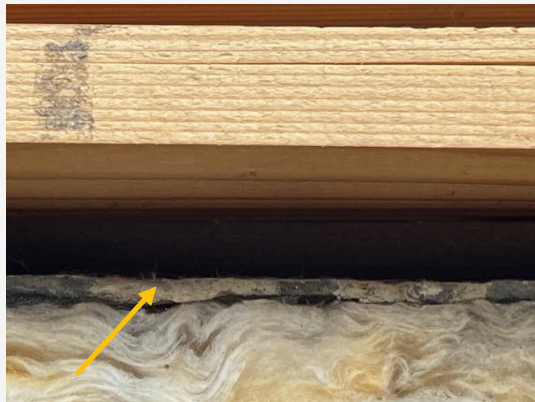
Het asbestmateriaal valt onder de mijlpaal van 2040.

Eindbeoordeling materiaalrisico	Zeer laag materiaalrisico en/of zeer lage kans op vezelvrijgave
---------------------------------	---

Gebondenheid	Categorie 1: hechtgebonden in oorsprong
Asbestsoort (vezeltype)	Alleen chrysotiel
Asbestconcentratie	Laag (< 50%)
Afschermingsgraad van het gehele materiaal	Enkel randen niet afgeschermd maar geen contact met binnenluchtstromen
Toestand van het materiaal	Licht beschadigd, licht verweerd. Intact materiaal type Pical – asbestboard of categorie III 'gebondenheid'

#	Type	Referentie	Resultaat
2.1	Puntmonster	2	Chrysotiel

Beschrijving	onderdak hoofddak
Omgeving	Binnen
Primaire drager	Schuin dak
Asbestmateriaal	Plaat, paneel, tablet - Type Menuiserite
Bindmiddel van asbestmateriaal	Cement

Gebondenheid op basis van bindmiddel	Hecht
Hoeveelheid (oppervlakte - dikte - aantal)	<ul style="list-style-type: none"> • 60,00 m² - 1,00 cm - 1 stuk
Totaal volume	0,60 m ³
Eenvoudig bereikbaar	<p>Nee</p> <ul style="list-style-type: none"> • Het asbestmateriaal is bedekt (uitgezonderd laag verf, coating, behang, kunststof, textiel) en het wegnemen van het bedekkende materiaal kan niet zonder het bedekkende materiaal te beschadigen.
Bevestigingswijze	<ul style="list-style-type: none"> • Genageld, geniet
Identificatiemethode	Vaststelling met monstername
Destructieve handeling voor identificatie	Nee
Opmerking	Oppervlakte bij benadering.

Zorgvuldig beheren

- Zorg voor een veilig beheer. Vermijd het beschadigen van het asbestmateriaal. Controleer de toestand jaarlijks op wijzigingen.

- Eenvoudige handelingen: mag via doe-het-zelf of door werknemer(s) met opleidingsattest eenvoudige handelingen
Eenvoudig van de draagstructuur los te wrikken eens makkelijk bereikbaar gemaakt.
Gebruik minimale persoonlijke bescherming bij het verwijderen zoals het dragen van een ffp3 masker.
Verwijder de panelen in zijn geheel om vezelverspreiding te vermijden. Verpak dubbel bij transport
Informeer bij uw lokale overheid of ze geen doe het zelf asbestverwijderingspakketten aanbieden.

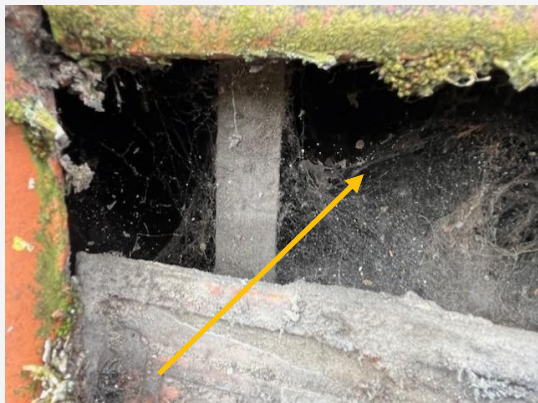
Vrije foto

In tegenstelling tot bij het hoofddak zijn er geen asbesthoudende menuiserie onderdakplaten waarneembaar op het zadeldak boven de keuken.

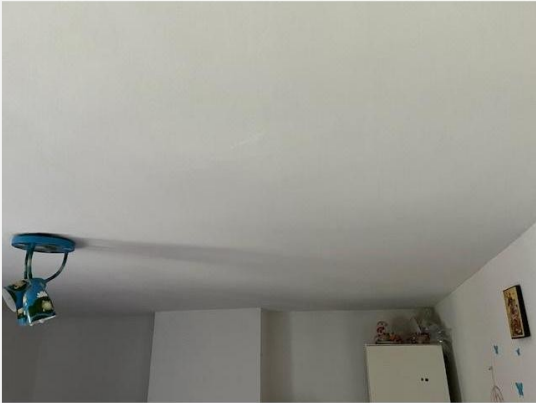
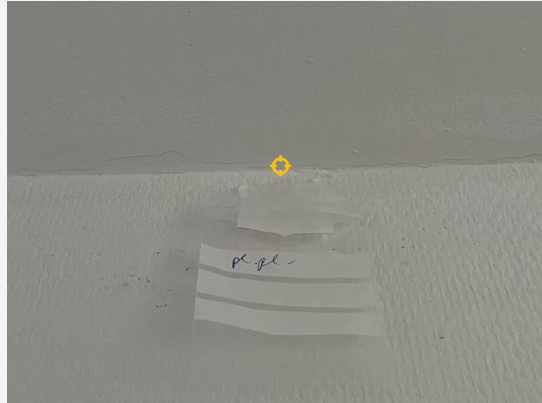
Fiche 4: pleister plafond

Geen asbest

#	Type	Referentie	Resultaat
4.1	Mengmonster	3	Geen asbest

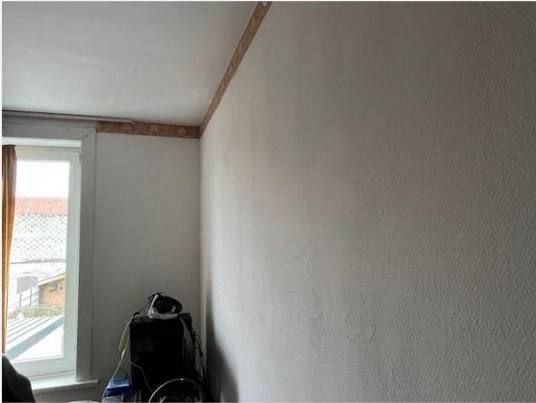
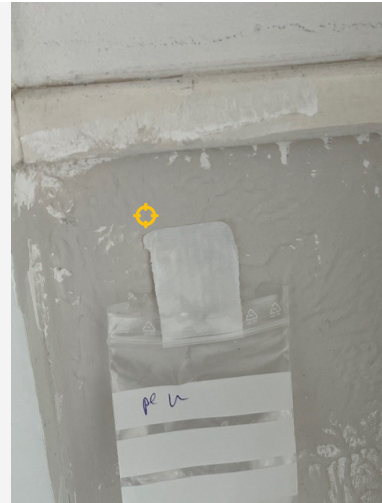
Fiche 5: pleister wand

Geen asbest

#	Type	Referentie	Resultaat
5.1	Mengmonster	5	Geen asbest

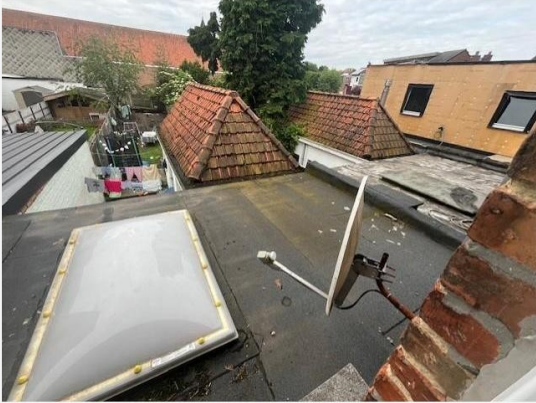
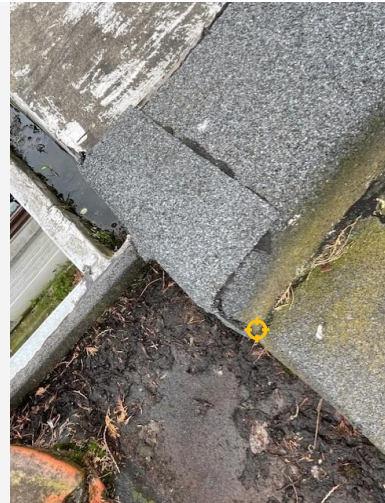
Fiche 6: roofing

Geen asbest

#	Type	Referentie	Resultaat
6.1	Puntmonster	4	Geen asbest
