Asbestinventarisatetest

Emiel Welvaertstraat 7, 8020 Oostkamp

Attestnummer : 20240629-000065.000

Uitgegeven op : 29.06.2024

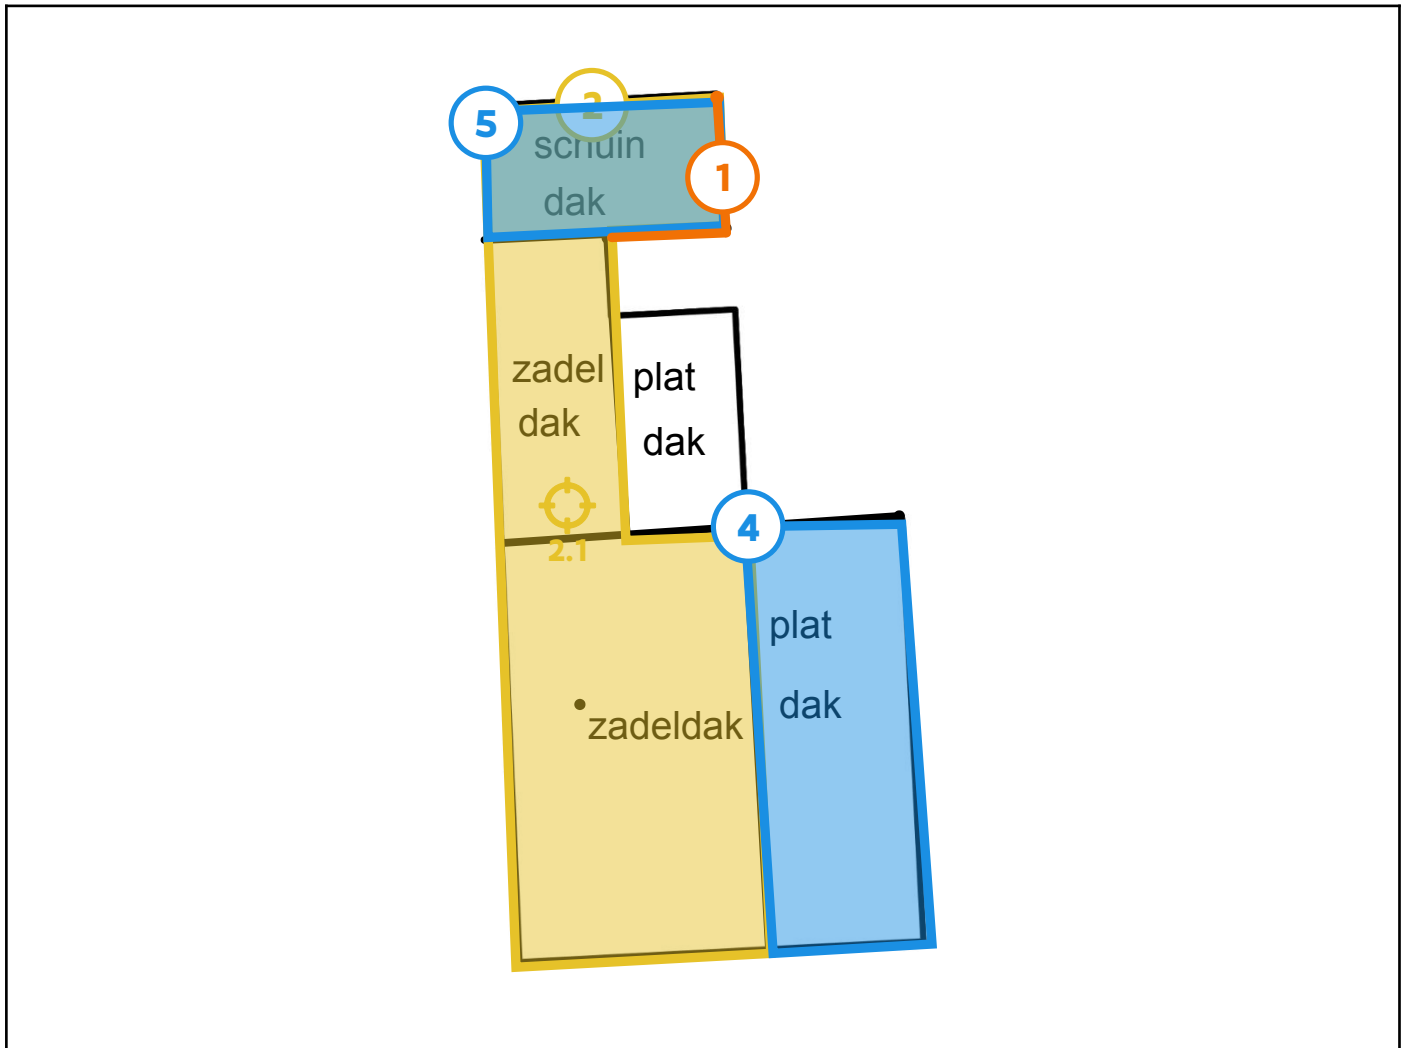
Plan 1.4: dakenplan

Beschrijving	Type	Actie
1. deksteen	Asbestmateriaal	Verwijderen
2. onderdak	Asbestmateriaal	Zorgvuldig beheren
2.1 Code: 2	Puntmonster	-
4. roofing	Geen asbest	-
5. golfplaat	Geen asbest	-

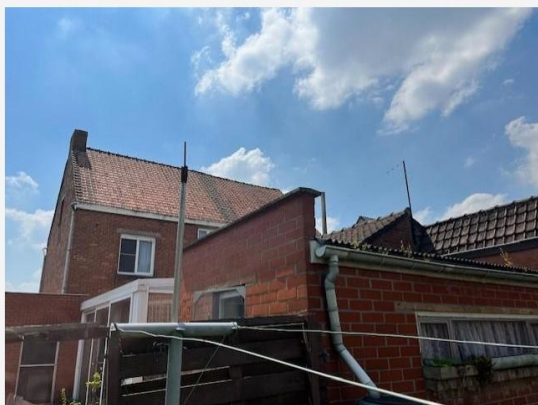
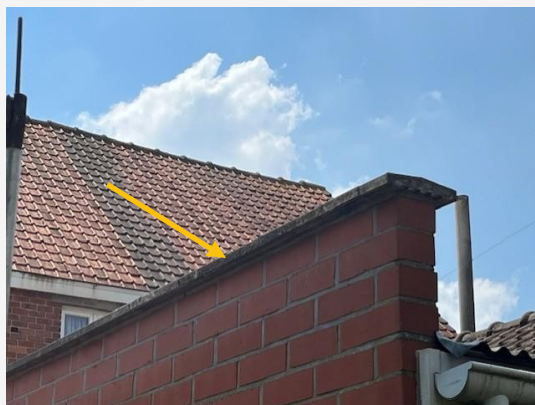
Het asbestmateriaal valt onder de mijlpaal van 2040.

Eindbeoordeling materiaalrisico	Verhoogd materiaalrisico en/of verhoogde kans op vezelvrijgave
---------------------------------	--

Gebondenheid	Categorie 1: hechtgebonden in oorsprong
Asbestsoort (vezeltype)	Crocidoliet aanwezig
Asbestconcentratie	Laag (< 50%)
Afschermingsgraad van het gehele materiaal	Geheel of deels vrij aan de buitenlucht
Toestand van het materiaal	Matig beschadigd, matig verweerd

Beschrijving	deksteen
Omgeving	Buiten
Primaire drager	Plat dak
Asbestmateriaal	Deksteen, muurkap - Vol
Bindmiddel van asbestmateriaal	Cement
Gebondenheid op basis van bindmiddel	Hecht
Hoeveelheid (oppervlakte - dikte - aantal)	• 2,50 m ² - 5,00 cm - 1 stuk
Totaal volume	0,125 m ³
Eenvoudig bereikbaar	Ja
Bevestigingswijze	• Verlijmd, ingegoten, versmeerd
Identificatiemethode	Vaststelling zonder monstername
Destructieve handeling voor identificatie	Nee

Verwijderen

- Zorg voor een veilig beheer. Vermijd het beschadigen van het asbestmateriaal. Controleer de toestand jaarlijks op wijzigingen.

- Eenvoudige handelingen: mag via doe-het-zelf of door werknemer(s) met opleidingsattest eenvoudige handelingen
Eenvoudig van de draagstructuur te verwijderen.

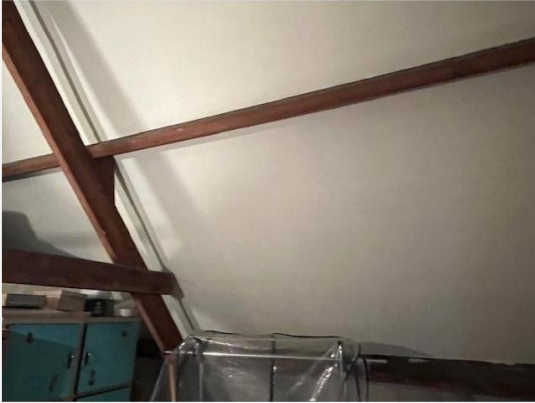
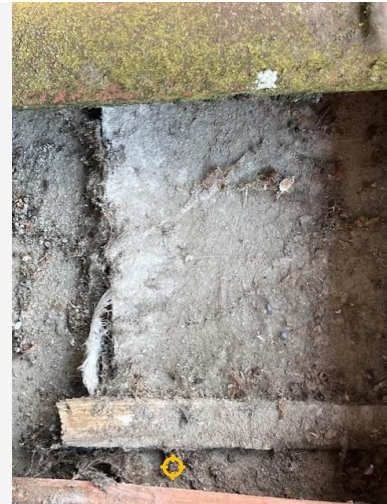
Het asbestmateriaal valt onder de mijlpaal van 2040.

Eindbeoordeling materiaalrisico	Zeer laag materiaalrisico en/of zeer lage kans op vezelvrijgave
Opmerking	De onderdakplaten zijn afgesloten van binnenluchtstromen onder het zadeldak van het hoofdgebouw. De onderdakplaten op tuinberging 1 zijn niet afgesloten van binnenluchtstromen.

Gebondenheid	Categorie 1: hechtgebonden in oorsprong
Asbestsoort (vezeltype)	Alleen chrysotiel
Asbestconcentratie	Laag (< 50%)
Afschermingsgraad van het gehele materiaal	Stootvaste afscherming of omkasting
Toestand van het materiaal	Licht beschadigd, licht verweerd. Intact materiaal type Pical – asbestboard of categorie III 'gebondenheid'

#	Type	Referentie	Resultaat
2.1	Puntmonster	2	Chrysotiel

Beschrijving	onderdak
Omgeving	Binnen
Primaire drager	Schuin dak
Asbestmateriaal	Plaat, paneel, tablet - Type Menuiserite
Bindmiddel van asbestmateriaal	Cement
Gebondenheid op basis van bindmiddel	Hecht
Hoeveelheid (oppervlakte - dikte - aantal)	<ul style="list-style-type: none">• 140,00 m² - 1,00 cm - 1 stuk
Totaal volume	1,40 m ³
Eenvoudig bereikbaar	Nee <ul style="list-style-type: none">• Het asbestmateriaal is bedekt (uitgezonderd laag verf, coating, behang, kunststof, textiel) en het wegnemen van het bedekkende materiaal kan niet zonder het bedekkende materiaal te beschadigen.
Bevestigingswijze	<ul style="list-style-type: none">• Genageld, geniet
Identificatiemethode	Vaststelling met monstername
Destructieve handeling voor identificatie	Nee
Opmerking	Oppervlakte bij benadering.

Zorgvuldig beheren

- Zorg voor een veilig beheer. Vermijd het beschadigen van het asbestmateriaal. Controleer de toestand jaarlijks op wijzigingen.

- Eenvoudige handelingen: mag via doe-het-zelf of door werknemer(s) met opleidingsattest eenvoudige handelingen
Makkelijk te verwijderen eens eenvoudig bereikbaar gemaakt.

Gebruik minimale persoonlijke bescherming bij het verwijderen zoals het dragen van een ffp3 masker.

Verwijder de panelen in zijn geheel om vezelverspreiding te vermijden. Verpak dubbel bij transport

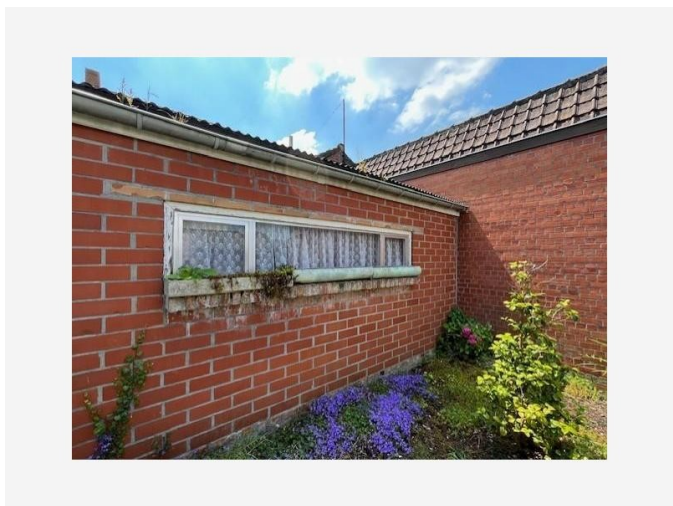
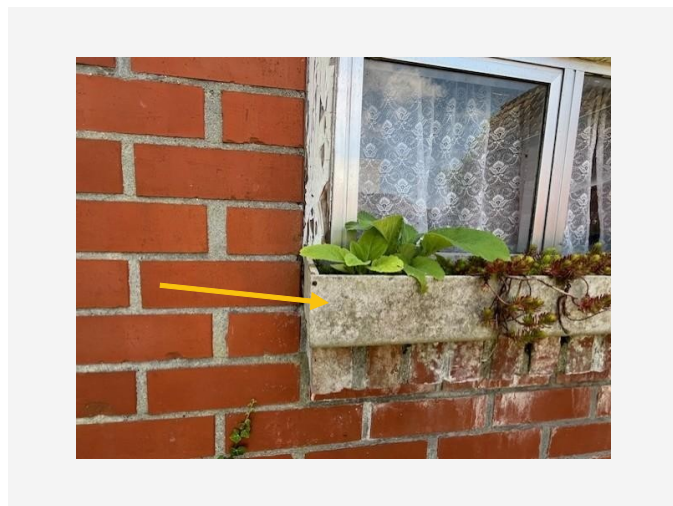
Eindbeoordeling materiaalrisico	Verhoogd materiaalrisico en/of verhoogde kans op vezelvrijgave
---------------------------------	--

Gebondenheid	Categorie 1: hechtgebonden in oorsprong
Asbestsoort (vezeltype)	Crocidoliet aanwezig
Asbestconcentratie	Laag (< 50%)
Afschermingsgraad van het gehele materiaal	Geheel of deels vrij aan de buitenlucht
Toestand van het materiaal	Matig beschadigd, matig verweerd

Beschrijving	bloembak
Omgeving	Buiten
Primaire drager	raamdorpel
Asbesttoepassing	Bak, reservoir, kuip, bloembak
Bindmiddel van asbesttoepassing	Cement
Gebondenheid op basis van bindmiddel	Hecht
Hoeveelheid (gewicht - aantal)	• 5,00 kg - 1 stuk
Totaal gewicht	5,00 kg
Identificatiemethode	Vaststelling zonder monsternamen
Destructieve handeling voor identificatie	Nee

- Verwijder deze asbesttoepassing zo snel mogelijk. Volg de toestand goed op.

- Eenvoudige handelingen: mag via doe-het-zelf of door werknemer(s) met opleidingsattest eenvoudige handelingen
Makkelijk te verwijderen

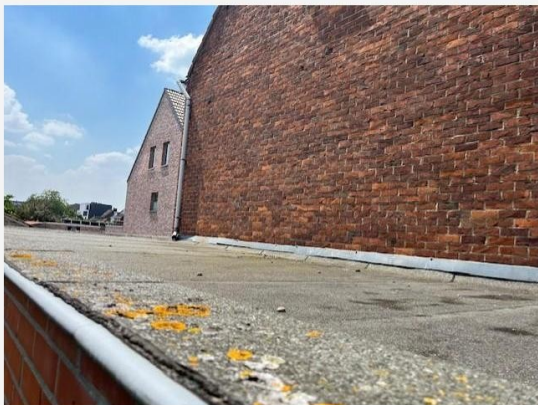
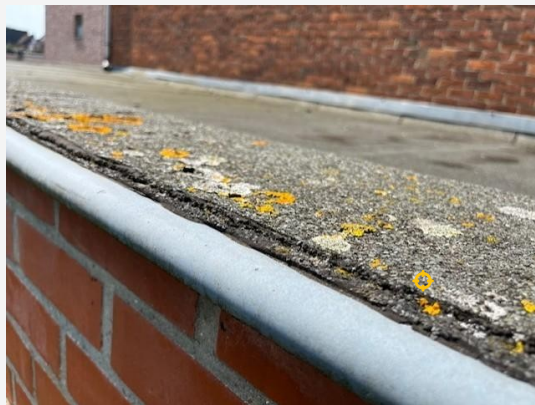
Fiche 4: roofing

Geen asbest

#	Type	Referentie	Resultaat
4.1	Puntmonster	3	Geen asbest

Beschrijving	roofing
Omgeving	Buiten
Primaire drager	Plat dak
Bindmiddel van materiaal	Bitumen (roofing, teer, asfalt)
Gebondenheid op basis van bindmiddel	Hecht
Hoeveelheid (oppervlakte - aantal)	• 30,00 m ² - 1 stuk
Totale oppervlakte	30,00 m ²
Identificatiemethode	Vaststelling met monsternamen
Destructieve handeling voor identificatie	Nee

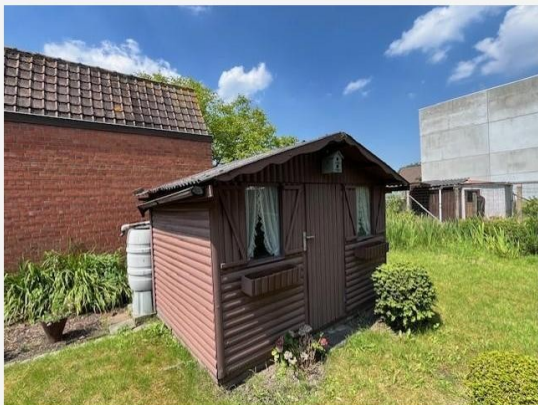
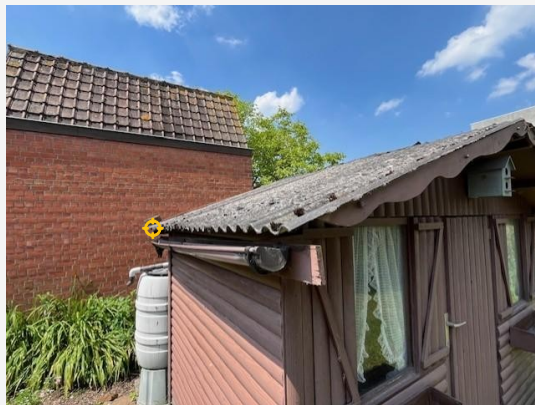
Fiche 5: golfplaat

Geen asbest

#	Type	Referentie	Resultaat
5.1	Puntmonster	4	Geen asbest

Beschrijving	golfplaat
Omgeving	Buiten
Primaire drager	Schuin dak
Bindmiddel van materiaal	Cement
Gebondenheid op basis van bindmiddel	Hecht
Hoeveelheid (oppervlakte - aantal)	• 30,00 m ² - 1 stuk
Totale oppervlakte	30,00 m ²
Identificatiemethode	Vaststelling met monstername
Destructieve handeling voor identificatie	Nee

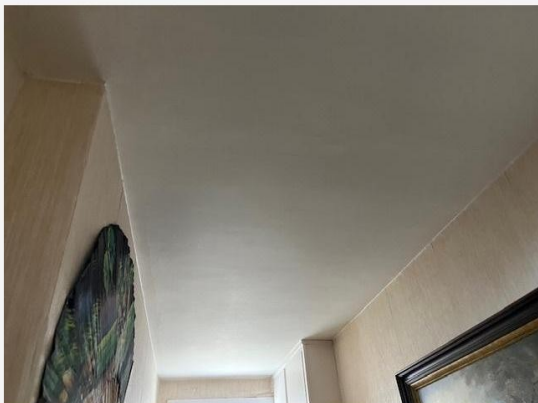
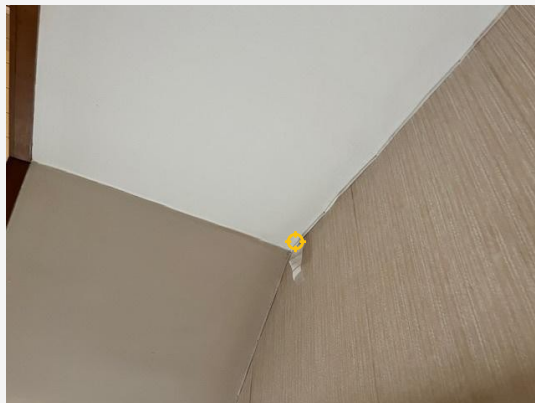
Fiche 6: pleister plafond

Geen asbest

#	Type	Referentie	Resultaat
6.1	Mengmonster	1	Geen asbest

Beschrijving	pleister plafond
Omgeving	Binnen
Primaire drager	Plafond
Bindmiddel van materiaal	Gips - kalk
Gebondenheid op basis van bindmiddel	Niet-hechtgebonden
Hoeveelheid (oppervlakte - dikte - aantal)	• 50,00 m ² - 2,00 cm - 1 stuk
Totaal volume	1,00 m ³
Identificatiemethode	Vaststelling met monstername
Destructieve handeling voor identificatie	Nee

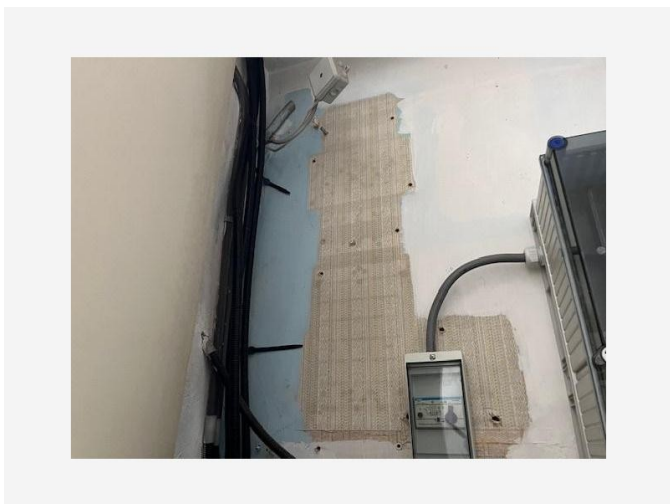
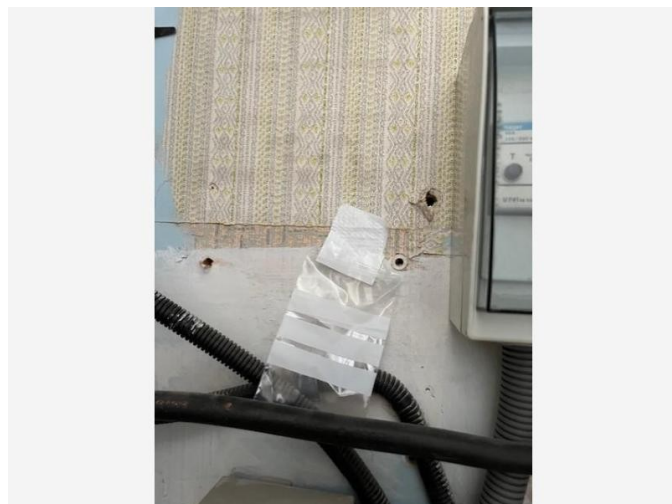
Fiche 7: pleister wand

Geen asbest

#	Type	Referentie	Resultaat
7.1	Mengmonster	5	Geen asbest

Beschrijving	pleister wand
Omgeving	Binnen
Primaire drager	Binnenwand
Bindmiddel van materiaal	Gips - kalk
Gebondenheid op basis van bindmiddel	Niet-hechtgebonden
Hoeveelheid (oppervlakte - dikte - aantal)	• 380,00 m ² - 2,00 cm - 1 stuk
Totaal volume	7,60 m ³
Identificatiemethode	Vaststelling met monsternamen
Destructieve handeling voor identificatie	Nee
