Asbestinventarisatetest

Grotestraat 25, 8420 De Haan

Attestnummer : 20240521-000162.000

Niet-asbestveilig

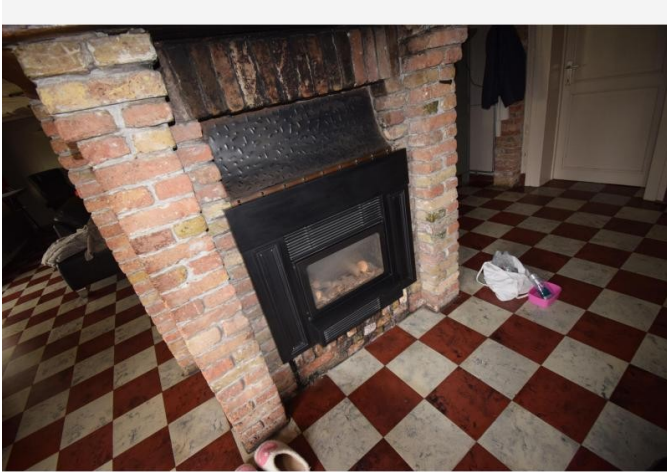
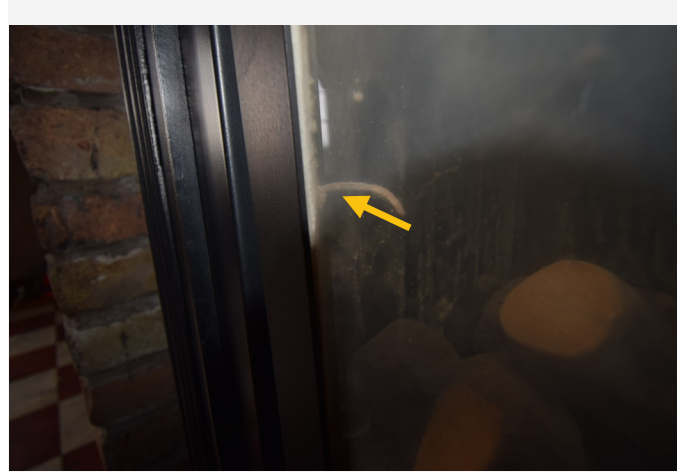
Het asbestmateriaal valt onder de mijlpaal van 2034.

Dringend verwijderen

Eindbeoordeling materiaalrisico	Hoog materiaalrisico en/of hoge kans op vezelvrijgave
---------------------------------	-------------------------------------------------------

Gebondenheid	Categorie 3: niet-hechtgebonden met weinig of geen matrix
Asbestsoort (vezeltype)	Alleen chrysotiel
Asbestconcentratie	Hoog ($\geq 50\%$)
Afschermingsgraad van het gehele materiaal	Geheel of deels (ook) vrij aan binnenluchtstromen
Toestand van het materiaal	Licht beschadigd, licht verweerd. Intact materiaal type Pical – asbestboard of categorie III 'gebondenheid'

Beschrijving	Koord - Kachel (Zijde keuken)
Omgeving	Binnen
Primaire drager	Ruimteverwarming
Asbestmateriaal	Koord, lint, band, strip

Bindmiddel van asbestmateriaal	Weinig of geen bindmiddel (textiel, bevolking, ...)
Gebondenheid op basis van bindmiddel	Niet-hechtgebonden
Hoeveelheid (lengte - omtrek - aantal)	<ul style="list-style-type: none">• 1,00 m - 2,00 cm - 1 stuk
Totale oppervlakte	0,02 m ²
Eenvoudig bereikbaar	Ja
Bevestigingswijze	<ul style="list-style-type: none">• Geklemd• Verlijmd, ingegoten, versmeerd
Identificatiemethode	Vaststelling zonder monsternamen
Destructieve handeling voor identificatie	Nee
Opmerking	Deur kan niet open.

- Scherm in afwachting van verwijdering het asbestmateriaal af van luchtstromingen en verstoring: bijvoorbeeld door het te verpakken, te fixeren, af te dekken, signalisatie - afbakening aan te brengen, ...
- Verwijder dit asbestmateriaal zo snel mogelijk. Volg de toestand goed op.

- Eenvoudige handelingen: mag via doe-het-zelf of door werknemer(s) met opleidingsattest eenvoudige handelingen
In binnenruimtes mag u alleen hechtgebonden asbest verwijderen dat niet beschadigd is. Dat betekent dat het materiaal volledig intact is en er geen vrije asbestvezels zichtbaar zijn. Opgelet: ook tijdens het verwijderen moet het asbest intact blijven. Bijgevolg dient men de toepassing dus te verwijderen zonder te breken of schade toe te brengen (In hun geheel). Indien dit niet mogelijk is mag je de asbest-toepassing niet zelf verwijderen en dien je een erkend verwijderaar aan te spreken.

--> Verwijdering van kachel in zijn geheel.

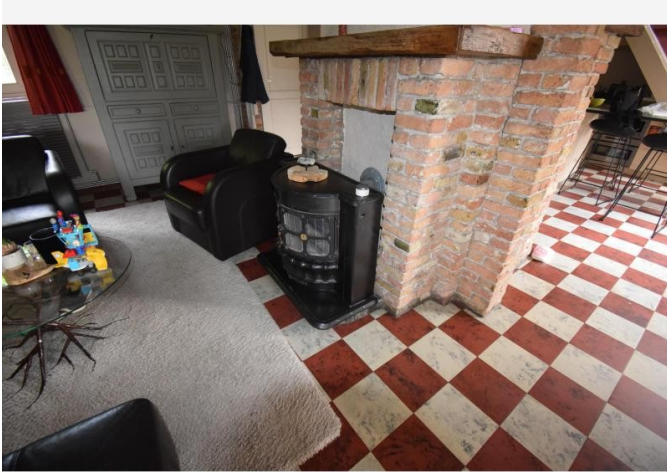
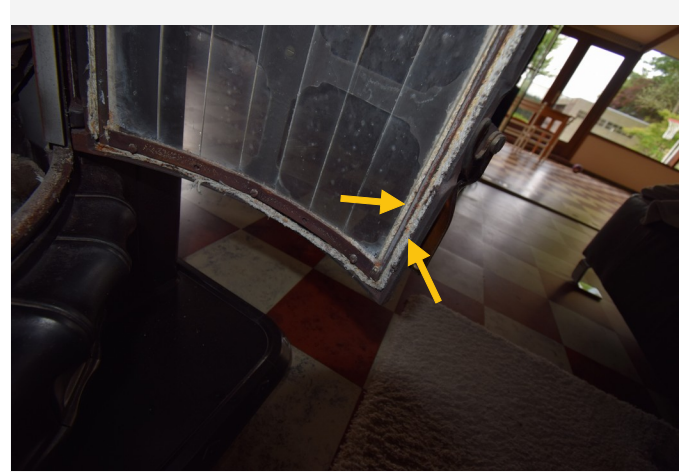
Het asbestmateriaal valt onder de mijlpaal van 2034.

Dringend verwijderen

Eindbeoordeling materiaalrisico	Hoog materiaalrisico en/of hoge kans op vezelvrijgave
---------------------------------	-------------------------------------------------------

Gebondenheid	Categorie 3: niet-hechtgebonden met weinig of geen matrix
Asbestsoort (vezeltype)	Alleen chrysotiel
Asbestconcentratie	Hoog ($\geq 50\%$)
Afschermingsgraad van het gehele materiaal	Geheel of deels (ook) vrij aan binnenluchtstromen
Toestand van het materiaal	Matig beschadigd, matig verweerd

#	Type	Referentie	Resultaat
2.1	Puntmonster	89080 - 3	Chrysotiel

Beschrijving	Koorden - Kachel woonkamer
Omgeving	Binnen
Primaire drager	Ruimteverwarming
Asbestmateriaal	Koord, lint, band, strip
Bindmiddel van asbestmateriaal	Weinig of geen bindmiddel (textiel, bevloeking, ...)
Gebondenheid op basis van bindmiddel	Niet-hechtgebonden
Hoeveelheid (lengte - omtrek - aantal)	<ul style="list-style-type: none">• 1,00 m - 2,00 cm - 1 stuk
Totale oppervlakte	0,02 m ²
Eenvoudig bereikbaar	Ja
Bevestigingswijze	<ul style="list-style-type: none">• Geklemd• Verlijmd, ingegoten, versmeerd
Identificatiemethode	Vaststelling met monsternamen
Destructieve handeling voor identificatie	Nee
Opmerking	Deurtje kan open. Bijgevolg staal kunnen nemen. Geen destructief onderzoek gesteld op toestellen, conform opdracht.

- Scherm in afwachting van verwijdering het asbestmateriaal af van luchtstromingen en verstoring: bijvoorbeeld door het te verpakken, te fixeren, af te dekken, signalisatie - afbakening aan te brengen, ...
- Verwijder dit asbestmateriaal zo snel mogelijk. Volg de toestand goed op.

- Eenvoudige handelingen: enkel door erkend asbestverwijderaar
Laat het asbest door een erkend aannemer verwijderen.

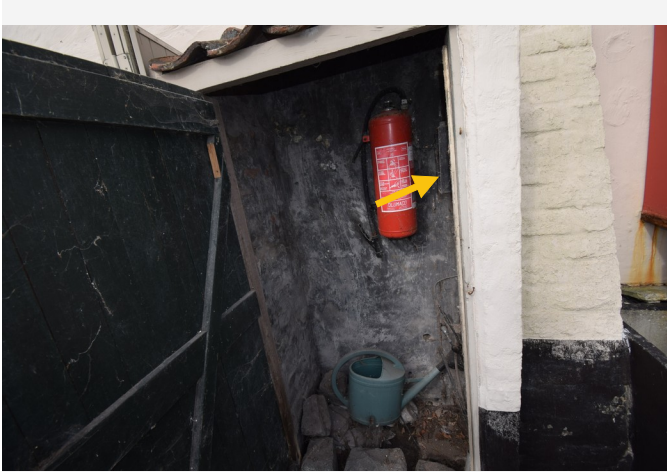
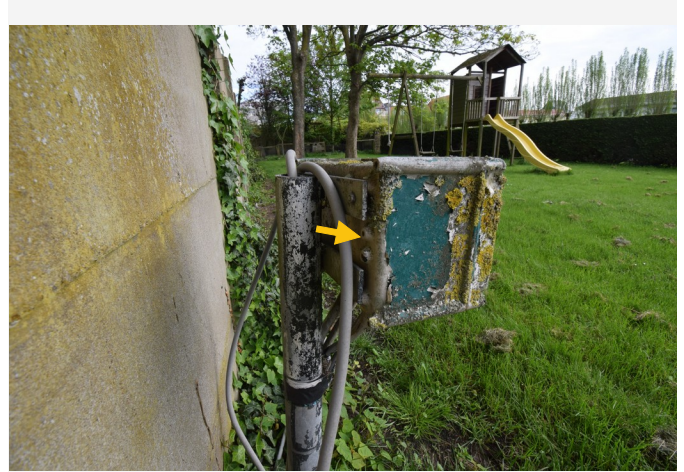
Het asbestmateriaal valt onder de mijlpaal van 2040.

Verwijderen

Eindbeoordeling materiaalrisico	Verhoogd materiaalrisico en/of verhoogde kans op vezelvrijgave
---------------------------------	----------------------------------------------------------------

Gebondenheid	Categorie 1: hechtgebonden in oorsprong
Asbestsoort (vezeltype)	Crocidoliet aanwezig
Asbestconcentratie	Laag (< 50%)
Afschermingsgraad van het gehele materiaal	Geheel of deels vrij aan de buitenlucht
Toestand van het materiaal	Matig beschadigd, matig verweerd

Beschrijving	Verdeeldozen - Bakeliet (Exterieur)
Omgeving	Buiten
Primaire drager	Communicatie en elektrische infrastructuur en uitrusting

Asbestmateriaal	Plaat, paneel, tablet - Type Bakeliet
Bindmiddel van asbestmateriaal	Kunststof of -hars
Gebondenheid op basis van bindmiddel	Hecht
Hoeveelheid (oppervlakte - dikte - aantal)	• 0,10 m ² - 5,00 cm - 2 stuks
Totaal volume	0,01 m ³
Eenvoudig bereikbaar	Ja
Bevestigingswijze	• Geschroefd
Identificatiemethode	Vaststelling zonder monsternamen
Destructieve handeling voor identificatie	Nee

- Scherm in afwachting van verwijdering het asbestmateriaal af van luchtstromingen en verstoring: bijvoorbeeld door het te verpakken, te fixeren, af te dekken, signalisatie - afbakening aan te brengen, ...
- Verwijder dit asbestmateriaal zo snel mogelijk. Volg de toestand goed op.

- Eenvoudige handelingen: mag via doe-het-zelf of door werknemer(s) met opleidingsattest eenvoudige handelingen
Bevindt het asbest zich buiten uw woning of gebouw? Dan mag u de volgende toepassingen zelf wegnemen:
 - Hechtgebonden asbest dat niet beschadigd is.
 - Hechtgebonden asbest dat wel beschadigd is en waarbij er vrije asbestvezels zichtbaar zijn.
 - Een beschadigde toepassing of asbest in slechte staat kan makkelijk verder breken of vergruizen. Er komen dan schadelijke asbestvezels vrij die ingeademd kunnen worden.

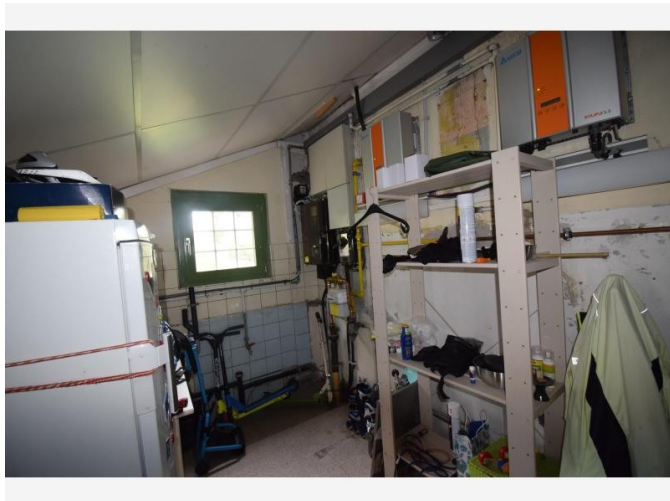
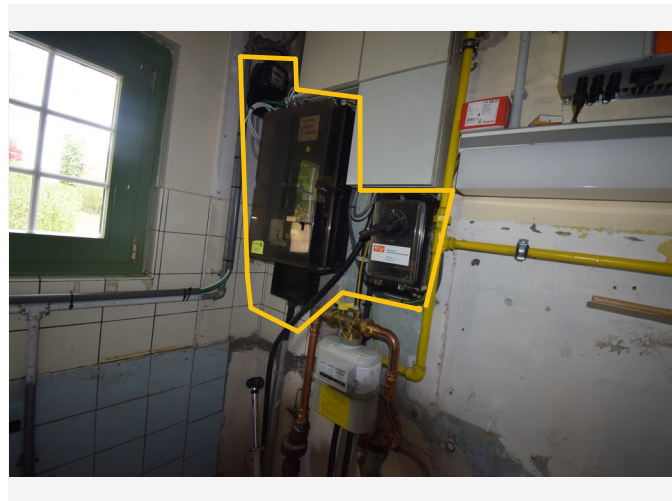
Het asbestmateriaal valt onder de mijlpaal van 2040.

Verwijderen

Eindbeoordeling materiaalrisico	Verhoogd materiaalrisico en/of verhoogde kans op vezelvrijgave
---------------------------------	----------------------------------------------------------------

Gebondenheid	Categorie 1: hechtgebonden in oorsprong
Asbestsoort (vezeltype)	Crocidoliet aanwezig
Asbestconcentratie	Laag (< 50%)
Afschermingsgraad van het gehele materiaal	Geheel of deels (ook) vrij aan de binnenlucht
Toestand van het materiaal	Licht beschadigd, licht verweerd. Intact materiaal type Pical – asbestboard of categorie III 'gebondenheid'

Beschrijving	Elementen in bakeliet - Berging naast woonkamer / WC
Omgeving	Binnen
Primaire drager	Communicatie en elektrische infrastructuur en uitrusting
Asbestmateriaal	Plaat, paneel, tablet - Type Bakeliet
Bindmiddel van asbestmateriaal	Kunststof of -hars

Gebondenheid op basis van bindmiddel	Hecht
Hoeveelheid (oppervlakte - dikte - aantal)	• 0,10 m ² - 5,00 cm - 5 stuks
Totaal volume	0,025 m ³
Eenvoudig bereikbaar	Ja
Bevestigingswijze	• Geschroefd
Identificatiemethode	Vaststelling zonder monstername
Destructieve handeling voor identificatie	Nee
Opmerking	Teller(s) elektriciteit/verdeeldoos/zekeringskast in bakeliet. Socket lamp in WC in bakeliet.

- Verwijder dit asbestmateriaal zo snel mogelijk. Volg de toestand goed op.

- Eenvoudige handelingen: mag via doe-het-zelf of door werknemer(s) met opleidingsattest eenvoudige handelingen
In binnenruimtes mag u alleen hechtgebonden asbest verwijderen dat niet beschadigd is. Dat betekent dat het materiaal volledig intact is en er geen vrije asbestvezels zichtbaar zijn. Opgelet: ook tijdens het verwijderen moet het asbest intact blijven. Bijgevolg dient men de toepassing dus te verwijderen zonder te breken of schade toe te brengen (in hun geheel). Indien dit niet mogelijk is mag je de asbest-toepassing niet zelf verwijderen en dien je een erkend verwijderaar aan te spreken.

--> Verwijdering in zijn geheel zonder te breken of schade toe te brengen.

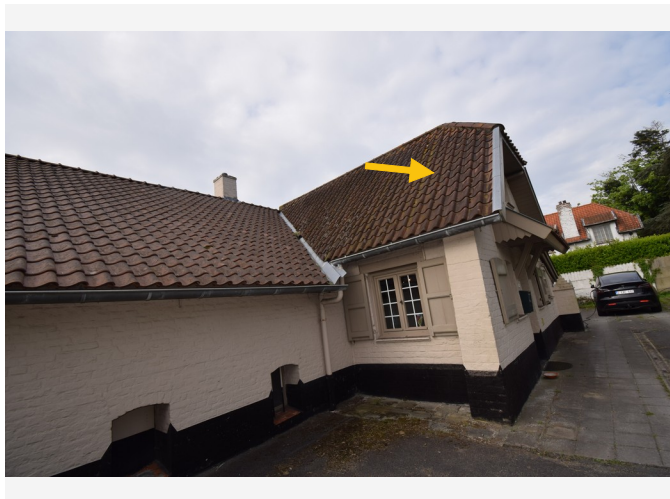
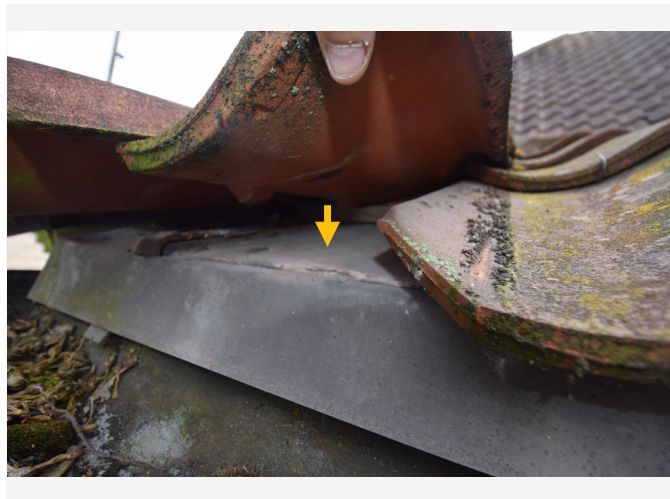
Het asbestmateriaal valt onder de mijlpaal van 2040.

Zorgvuldig beheren

Eindbeoordeling materiaalisico	Laag materiaalisico en/of verlaagde kans op vezelvrijgave
Opmerking	Nergens zichtbaar aan binnenzijde. Overal volledig afgewerkt aan binnenzijde.

Gebondenheid	Categorie 1: hechtgebonden in oorsprong
Asbestsoort (vezeltype)	Alleen chrysotiel
Asbestconcentratie	Laag (< 50%)
Afschermingsgraad van het gehele materiaal	Geheel of deels vrij aan de buitenlucht
Toestand van het materiaal	Licht beschadigd, licht verweerd. Intact materiaal type Pical – asbestboard of categorie III 'gebondenheid'

#	Type	Referentie	Resultaat
5.1	Puntmonster	89080 - 2	Chrysotiel

Beschrijving	Onderdakplaten - Cementplaten - Hellende daken
--------------	------------------------------------------------

Omgeving	Buiten
Primaire drager	Schuin dak
Asbestmateriaal	Plaat, paneel, tablet - Type Menuiserite
Bindmiddel van asbestmateriaal	Cement
Gebondenheid op basis van bindmiddel	Hecht
Hoeveelheid (oppervlakte - dikte - aantal)	<ul style="list-style-type: none"> • 169,00 m² - 0,30 cm - 1 stuk
Totaal volume	0,507 m ³
Eenvoudig bereikbaar	<p>Nee</p> <ul style="list-style-type: none"> • Het asbestmateriaal is bedekt (uitgezonderd laag verf, coating, behang, kunststof, textiel) en het wegnemen van het bedekkende materiaal kan niet zonder het bedekkende materiaal te beschadigen.
Bevestigingswijze	<ul style="list-style-type: none"> • Geklemd • Genageld, geniet
Identificatiemethode	Vaststelling met monsternamen
Destructieve handeling voor identificatie	Nee
Opmerking	Enkel bij dakdeel boven veranda en boven berging/kelder kon een nieuwe folie worden waargenomen.

- Scherm in afwachting van verwijdering het asbestmateriaal af van luchtstromingen en verstoring: bijvoorbeeld door het te verpakken, te fixeren, af te dekken, signalisatie - afbakening aan te brengen, ...
- Zorg voor een veilig beheer en verwijder dit asbestmateriaal wanneer het bij werken eenvoudig bereikbaar wordt. Controleer de toestand jaarlijks op wijzigingen.

- Eenvoudige handelingen: mag via doe-het-zelf of door werknemer(s) met opleidingsattest eenvoudige handelingen
Opgeleid personeel (Dakwerker met 8u basisopleiding asbest).

Indien de platen eenvoudig te verwijderen zijn zonder kans op breken kan dit via doe-het-zelf of door werknemer(s) met opleidingsattest eenvoudige handelingen.

Dek de zoldervloer af met plastic folie. Draag de nodige beschermingsmiddelen (Mondmasker ffp3,

handschoenen, tyvec). Verwijder de dakpannen. Fixeer het plaatmateriaal, de asbesthoudende platen één voor één en in hun geheel verwijderen. Niet gooien, niet breken. Reinig nadien de draagstructuur met vochtige doeken (+ stofzuiger met absoluut filter). Alle werknemer(s) moeten wel beschikken over een opleidingsattest eenvoudige handelingen 8u.

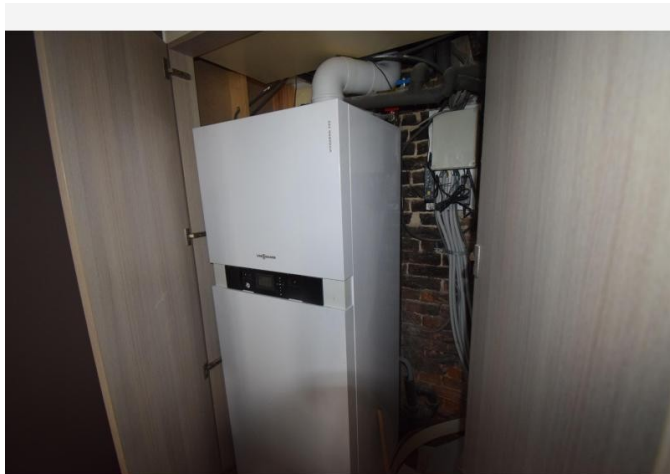
Fiche 6: Verwarmingsketel (Na 2001) - Recent vernieuwd

De verwarmingsketel is van na 2001.

Asbestverdachte materialen (bv. pakkingen, asbestkoord, verbindingen voor buizen of kanalen, brandwerende materialen, ...) kunnen bijgevolg niet in het toestel aanwezig zijn.

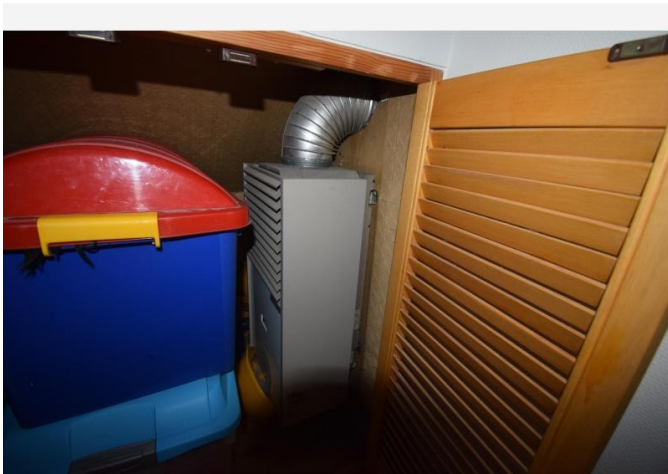
Fiche 7: Doorstromer - Kast badkamer (Bouwjaar ongekend)

Bouwjaar ongekend (Ouder model).

Asbestverdachte materialen (bv. pakkingen, asbestkoord, verbindingen voor buizen of kanalen, brandwerende materialen, ...) kunnen voorkomen in het toestel. Dit is niet te bepalen zonder destructief onderzoek.

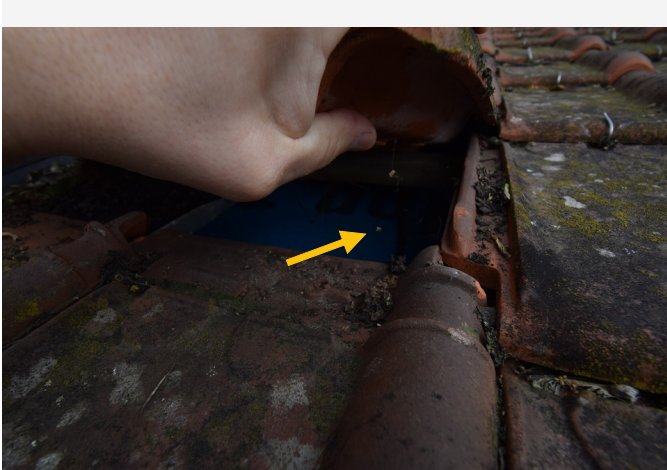
Fiche 8: Onderdak - Boven veranda & boven berging (Blauwe folie)

Boven veranda en berging werd een niet-verdacht onderdak waargenomen (In kunststoffen folie) zonder destructief onderzoek (Naar eventuele tussenliggende lagen).

Overige onderdaken bevatten cementplaten (Werd bestaald).

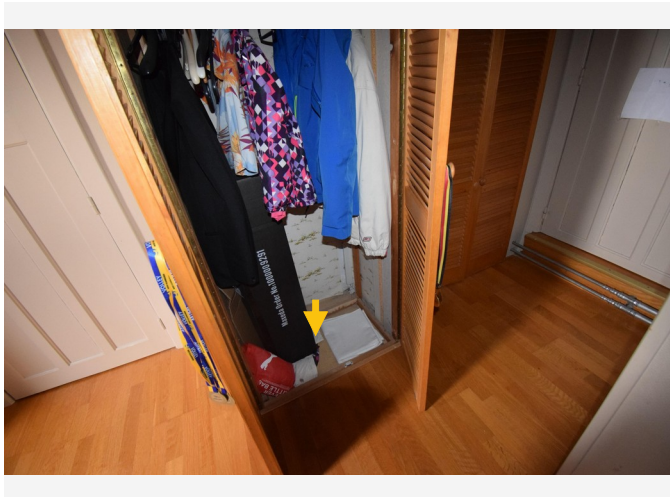
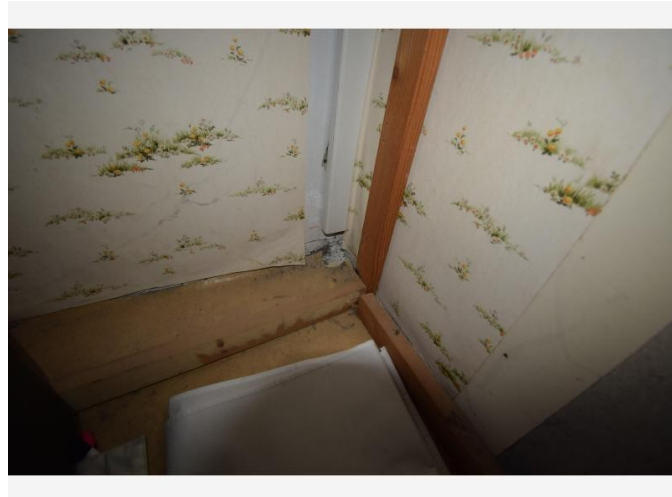
Fiche 14: Vinylvloer - Ingemaakte kasten verdieping + onder douche

Geen asbest

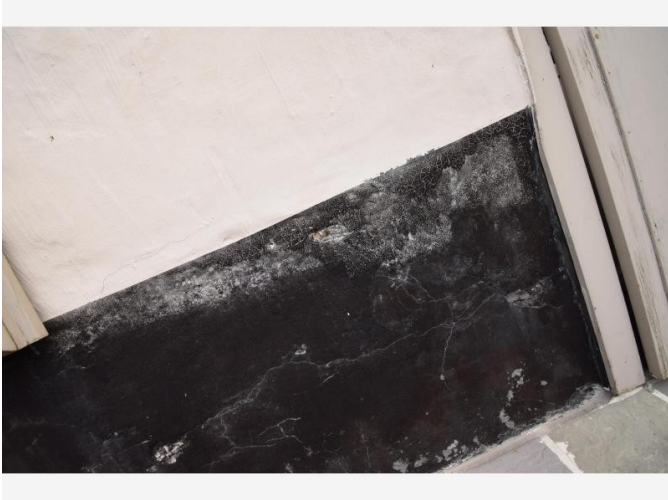
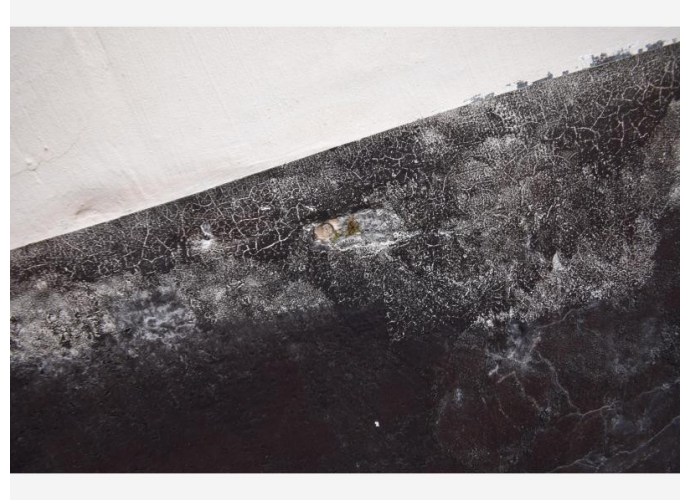
Fiche 16: Gevelbekleding - Sommige gevels (Zwart/beige)

Geen asbest
