Asbestinventarisatetest

Abdijbekerstraat 8/1, 8200 Brugge

Attestnummer : 20231010-000202.000

Uitgegeven op : 10.10.2023

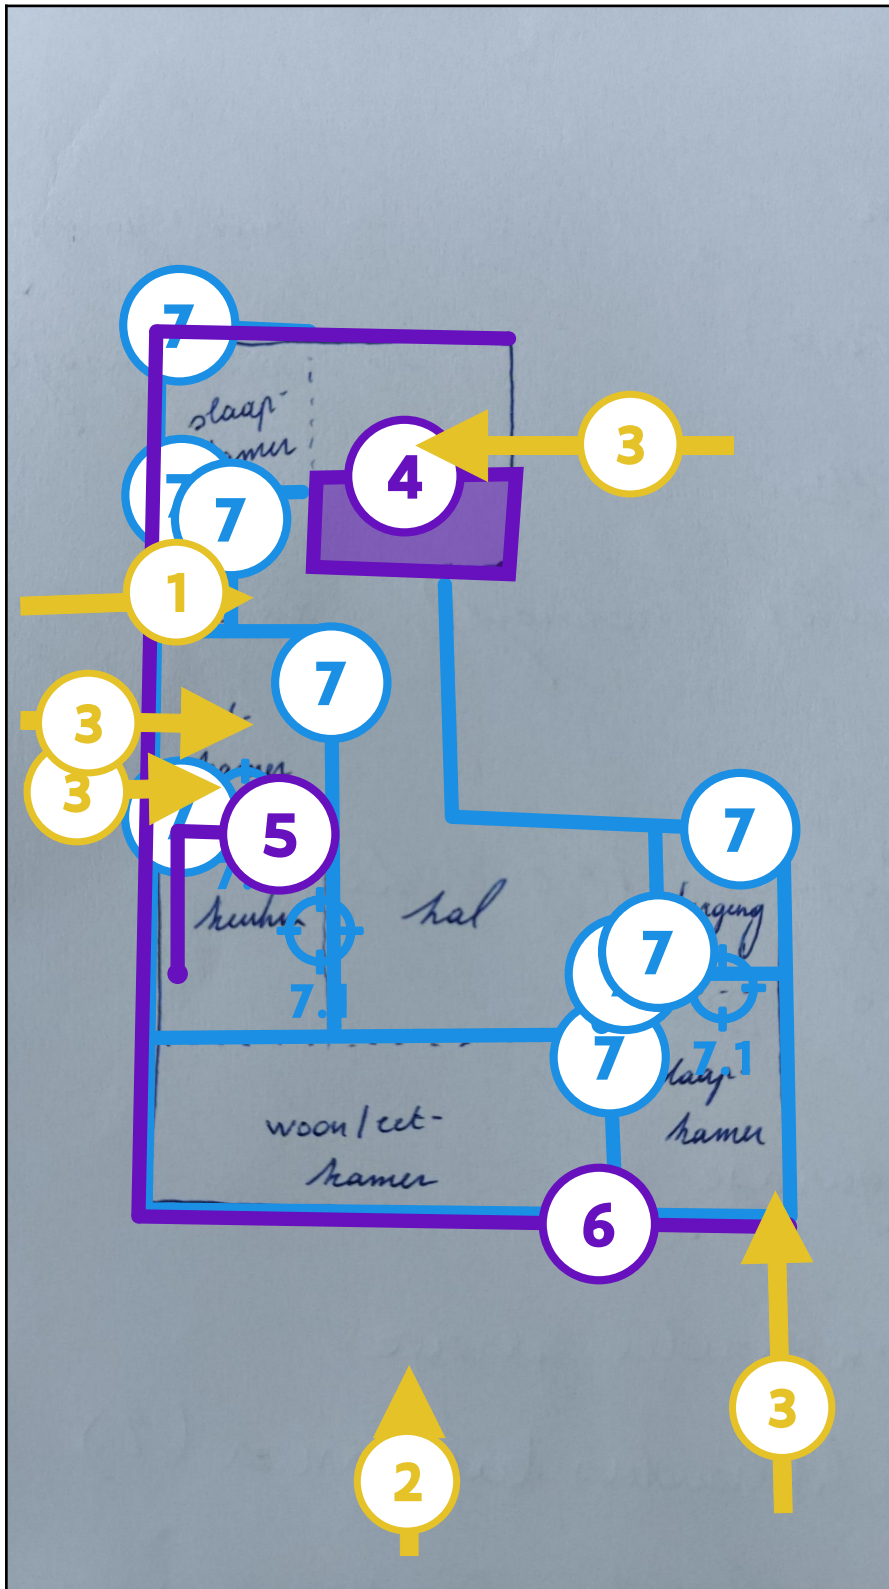
Plan 1.1: grondplan

1. bakeliet zekeringskast VFC (hal)	Asbestmateriaal	Zorgvuldig beheren
2. pakkingen radiatoren	Asbestmateriaal	Zorgvuldig beheren
3. bakeliet lichthouders	Asbestmateriaal	Zorgvuldig beheren
4. vloerzeil garage	Advies	-
5. keukenkasten	Advies	-
6. mastiek/kit gevelopeningen	Advies	-
7. pleisterwerk binnenwanden	Geen asbest	-
7.1 Code: 586-S01	Mengmonster	-

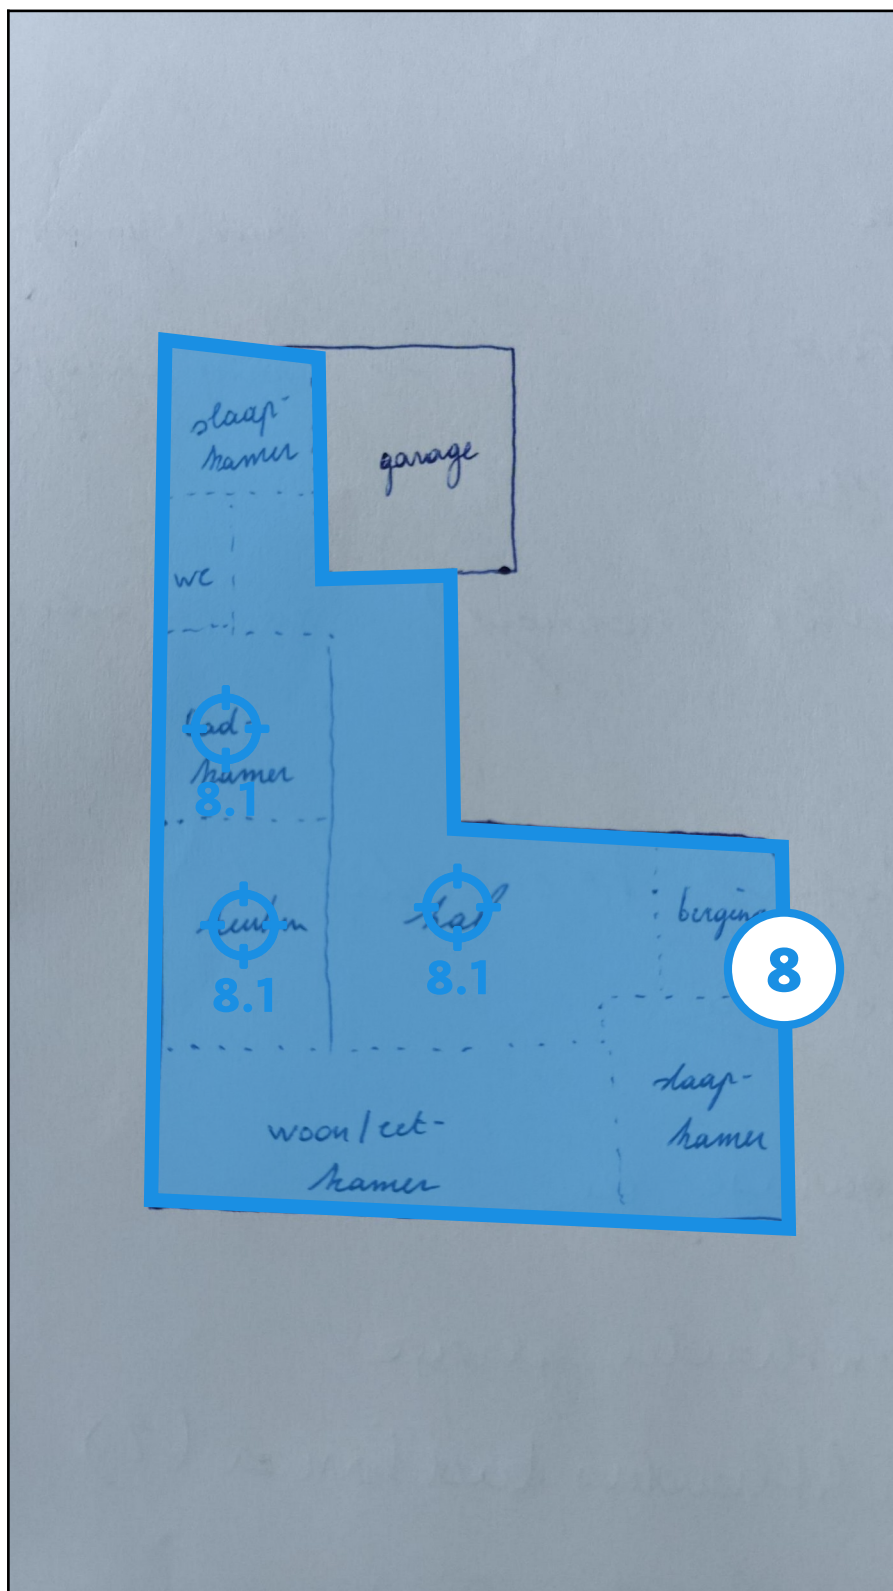
Plan 1.2: plafondplan grondplan

8. pleisterwerk plafond	Geen asbest	-
8.1 Code: 586-S02	Mengmonster	-

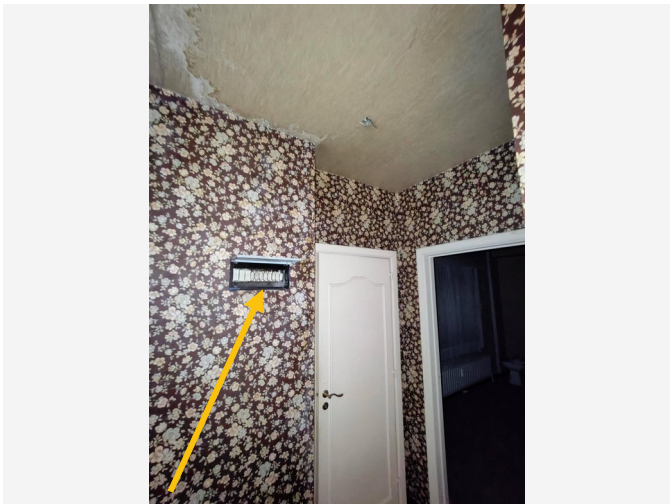
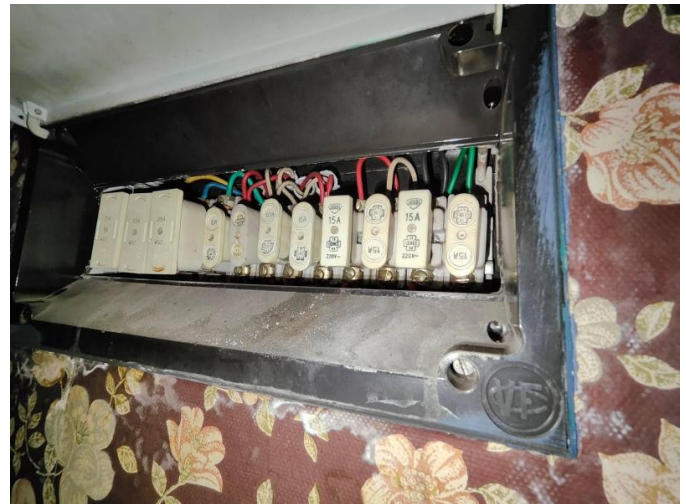
Eindbeoordeling materiaalisico	Laag materiaalisico en/of verlaagde kans op vezelvrijgave
--------------------------------	---

Gebondenheid	Categorie 1: hechtgebonden in oorsprong
Asbestsoort (vezeltype)	Crocidoliet aanwezig
Asbestconcentratie	Laag (< 50%)
Afschermingsgraad van het gehele materiaal	Geheel of deels (ook) vrij aan de binnenlucht
Toestand van het materiaal	Onbeschadigd, niet verweerd

Beschrijving	bakeliet zekeringskast VFC (hal)
Omgeving	Binnen
Primaire drager	Communicatie en elektrische infrastructuur en uitrusting
Asbestmateriaal	Plaat, paneel, tablet - Type Bakeliet
Bindmiddel van asbestmateriaal	Kunststof of -hars
Gebondenheid op basis van bindmiddel	Hecht
Hoeveelheid (oppervlakte - dikte - aantal)	• 1,00 m ² - 1,00 cm - 1 stuk
Totaal volume	0,01 m ³
Eenvoudig bereikbaar	Ja
Bevestigingswijze	• Geschroefd
Identificatiemethode	Vaststelling zonder monsternamen

- Zorg voor een veilig beheer. Vermijd het beschadigen van het asbestmateriaal. Controleer de toestand jaarlijks op wijzigingen.

- Eenvoudige handelingen: mag via doe-het-zelf of door werknemer(s) met opleidingsattest eenvoudige handelingen verwijdering door erkend aannemer (elektriciens)

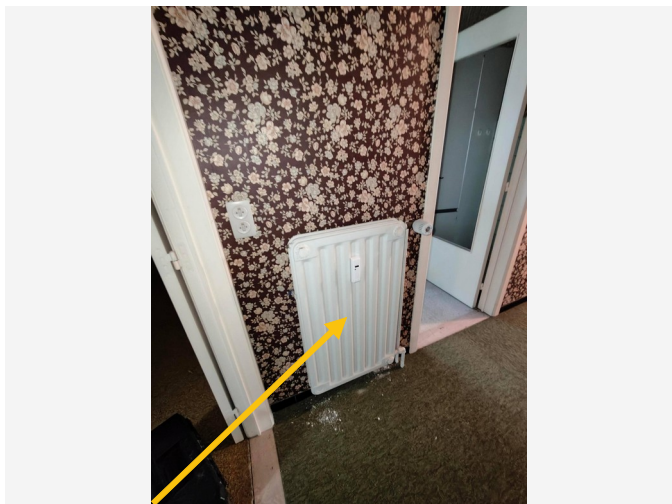
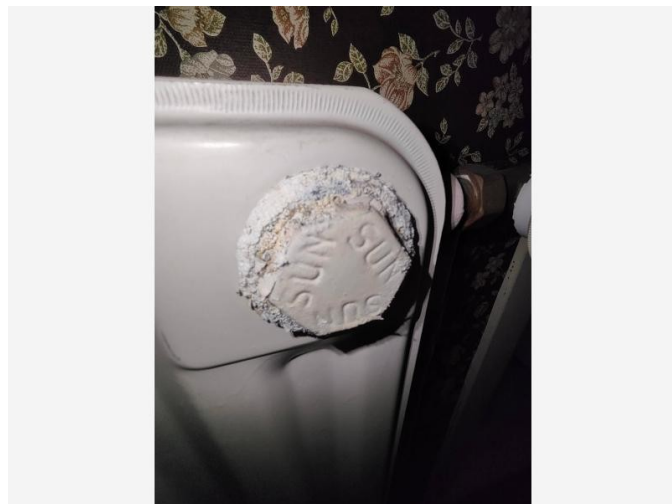
Eindbeoordeling materiaalrisico	Laag materiaalrisico en/of verlaagde kans op vezelvrijgave
---------------------------------	--

Gebondenheid	Categorie 1: hechtgebonden in oorsprong
Asbestsoort (vezeltype)	Crocidoliet aanwezig
Asbestconcentratie	Laag (< 50%)
Afschermingsgraad van het gehele materiaal	Geheel of deels (ook) vrij aan de binnenlucht
Toestand van het materiaal	Onbeschadigd, niet verweerd

Beschrijving	pakkingen radiatoren
Omgeving	Binnen
Primaire drager	Ruimteverwarming
Asbestmateriaal	Pakking, dichting
Bindmiddel van asbestmateriaal	Cement
Gebondenheid op basis van bindmiddel	Hecht
Hoeveelheid (gewicht - aantal)	<ul style="list-style-type: none">• 1,00 kg - 1 stuk
Totaal gewicht	1,00 kg
Eenvoudig bereikbaar	Ja
Bevestigingswijze	<ul style="list-style-type: none">• Geklemd
Identificatiemethode	Vaststelling zonder monsternamen

- Zorg voor een veilig beheer. Vermijd het beschadigen van het asbestmateriaal. Controleer de toestand jaarlijks op wijzigingen.

- Eenvoudige handelingen: mag via doe-het-zelf of door werknemer(s) met opleidingsattest eenvoudige handelingen verwijdering door erkend aannemer (loodgieter)

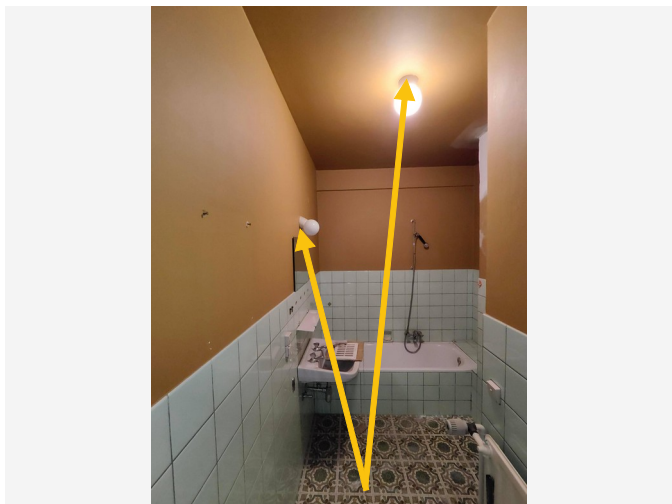
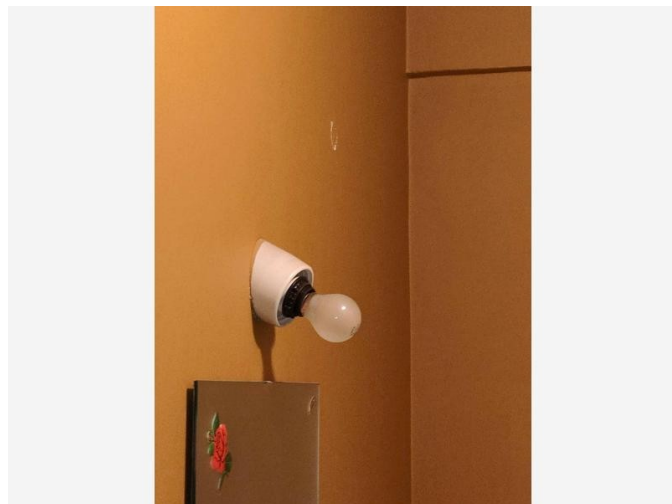
Eindbeoordeling materiaalrisico	Laag materiaalrisico en/of verlaagde kans op vezelvrijgave
---------------------------------	--

Gebondenheid	Categorie 1: hechtgebonden in oorsprong
Asbestsoort (vezeltype)	Crocidoliet aanwezig
Asbestconcentratie	Laag (< 50%)
Afschermingsgraad van het gehele materiaal	Geheel of deels (ook) vrij aan de binnenlucht
Toestand van het materiaal	Onbeschadigd, niet verweerd

Beschrijving	bakeliet lichthouders
Omgeving	Binnen
Primaire drager	Communicatie en elektrische infrastructuur en uitrusting
Asbestmateriaal	Plaat, paneel, tablet - Type Bakeliet
Bindmiddel van asbestmateriaal	Kunststof of -hars
Gebondenheid op basis van bindmiddel	Hecht
Hoeveelheid (oppervlakte - dikte - aantal)	• 1,00 m ² - 1,00 cm - 4 stuks
Totaal volume	0,04 m ³
Eenvoudig bereikbaar	Ja
Bevestigingswijze	• Geschroefd
Identificatiemethode	Vaststelling zonder monsternamen

Destructieve handeling voor identificatie	Nee
Opmerking	bakeliet lichthouder in de garage (plafond) bakeliet lichthouders (2) in de badkamer (plafond + binnenwand) bakeliet lichthouder in slaapkamer rechts voorraan

- Zorg voor een veilig beheer. Vermijd het beschadigen van het asbestmateriaal. Controleer de toestand jaarlijks op wijzigingen.

- Eenvoudige handelingen: mag via doe-het-zelf of door werknemer(s) met opleidingsattest eenvoudige handelingen verwijdering door erkend aannemer (elektriciens)

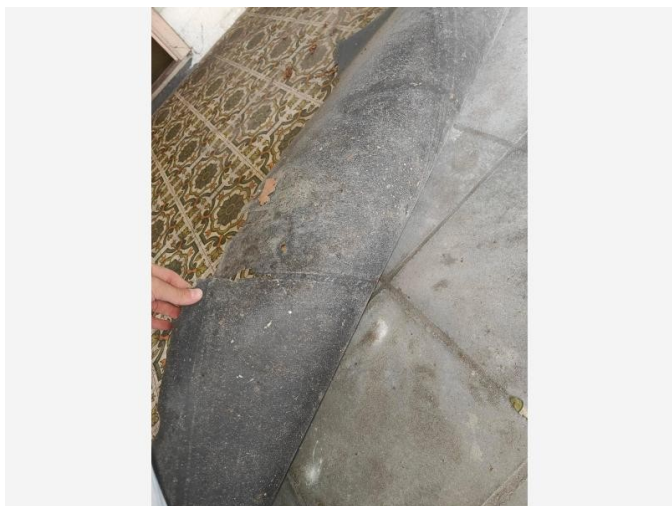
Vrije foto

Vloerzeilen met een achterzijde in zwarte kunststof zijn niet-asbestverdacht.

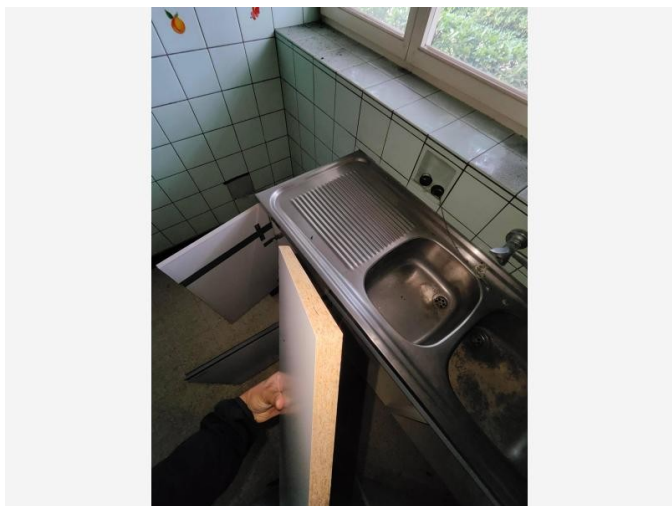
Vrije foto

Keukenkasten vervaardigd uit spaanplaten of andere... Geen brandwerende asbestplaten aanwezig.

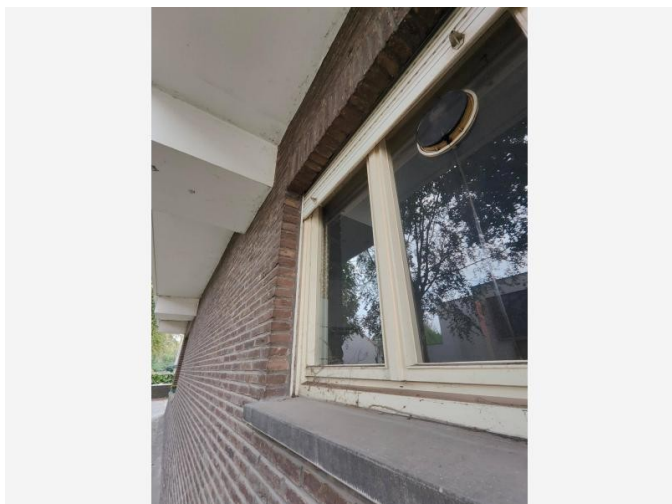
Vrije foto

Tijdens de asbestinspectie werd geen asbestverdachte mastiek/kit waargenomen.

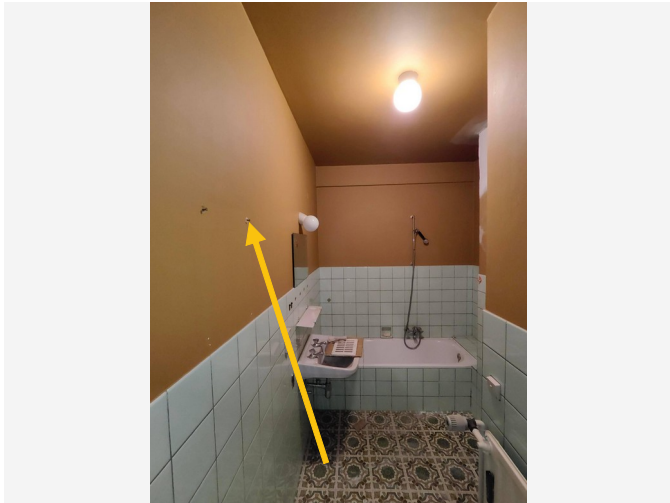
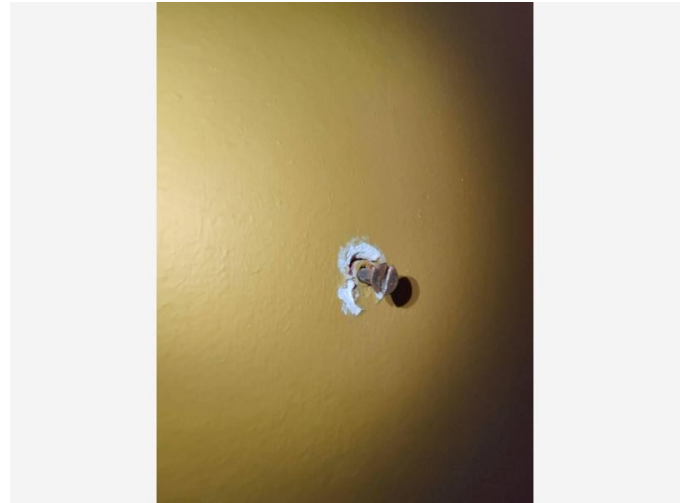
Geen asbest

#	Type	Referentie	Resultaat
7.1	Mengmonster	586-S01	Geen asbest

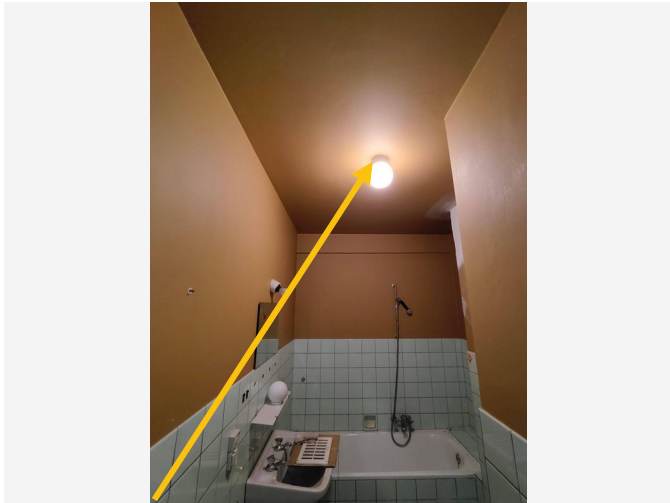
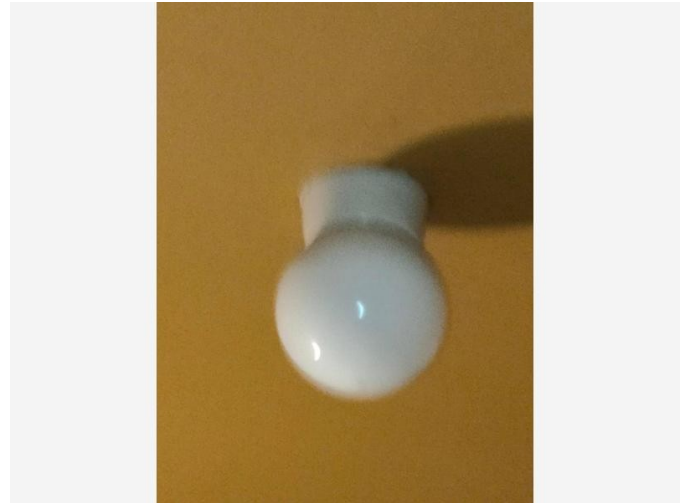
Fiche 8: pleisterwerk plafond

Geen asbest

#	Type	Referentie	Resultaat
8.1	Mengmonster	586-S02	Geen asbest
