Asbestinventarisatetest

Legeweg 32, 8490 Jabbeke

Attestnummer : 20230605-000325.000

Uitgegeven op : 05.06.2023

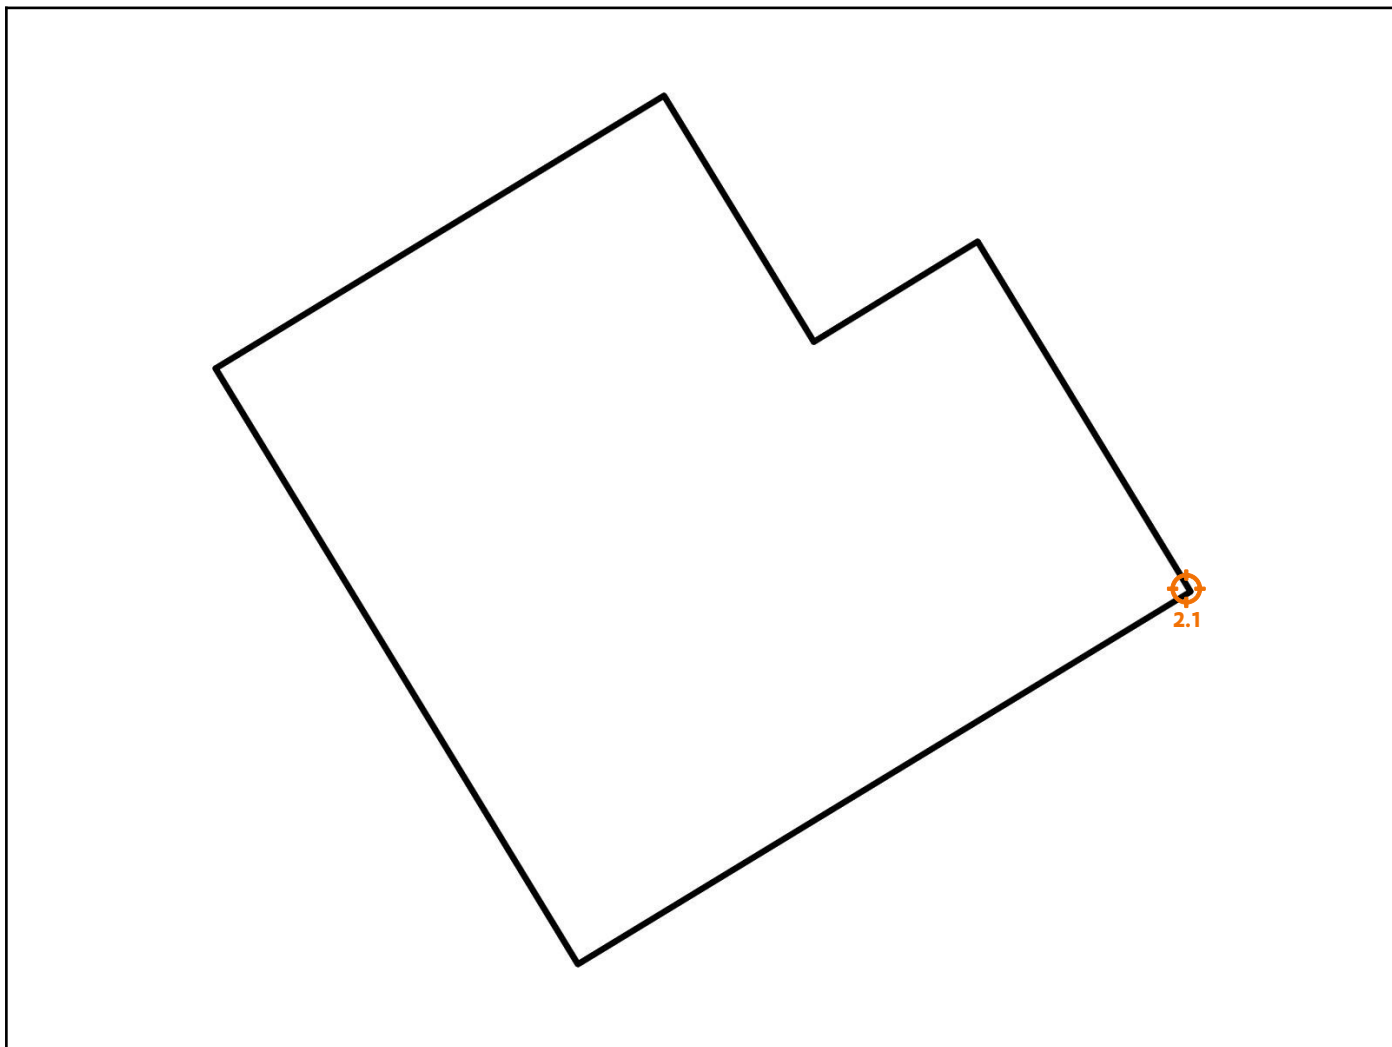
Plan 1.3: Dakleien woning

Beschrijving	Type	Actie
2. M5 daklei	Asbestmateriaal	Verwijderen
2.1 Code: M5 daklei	Puntmonster	-

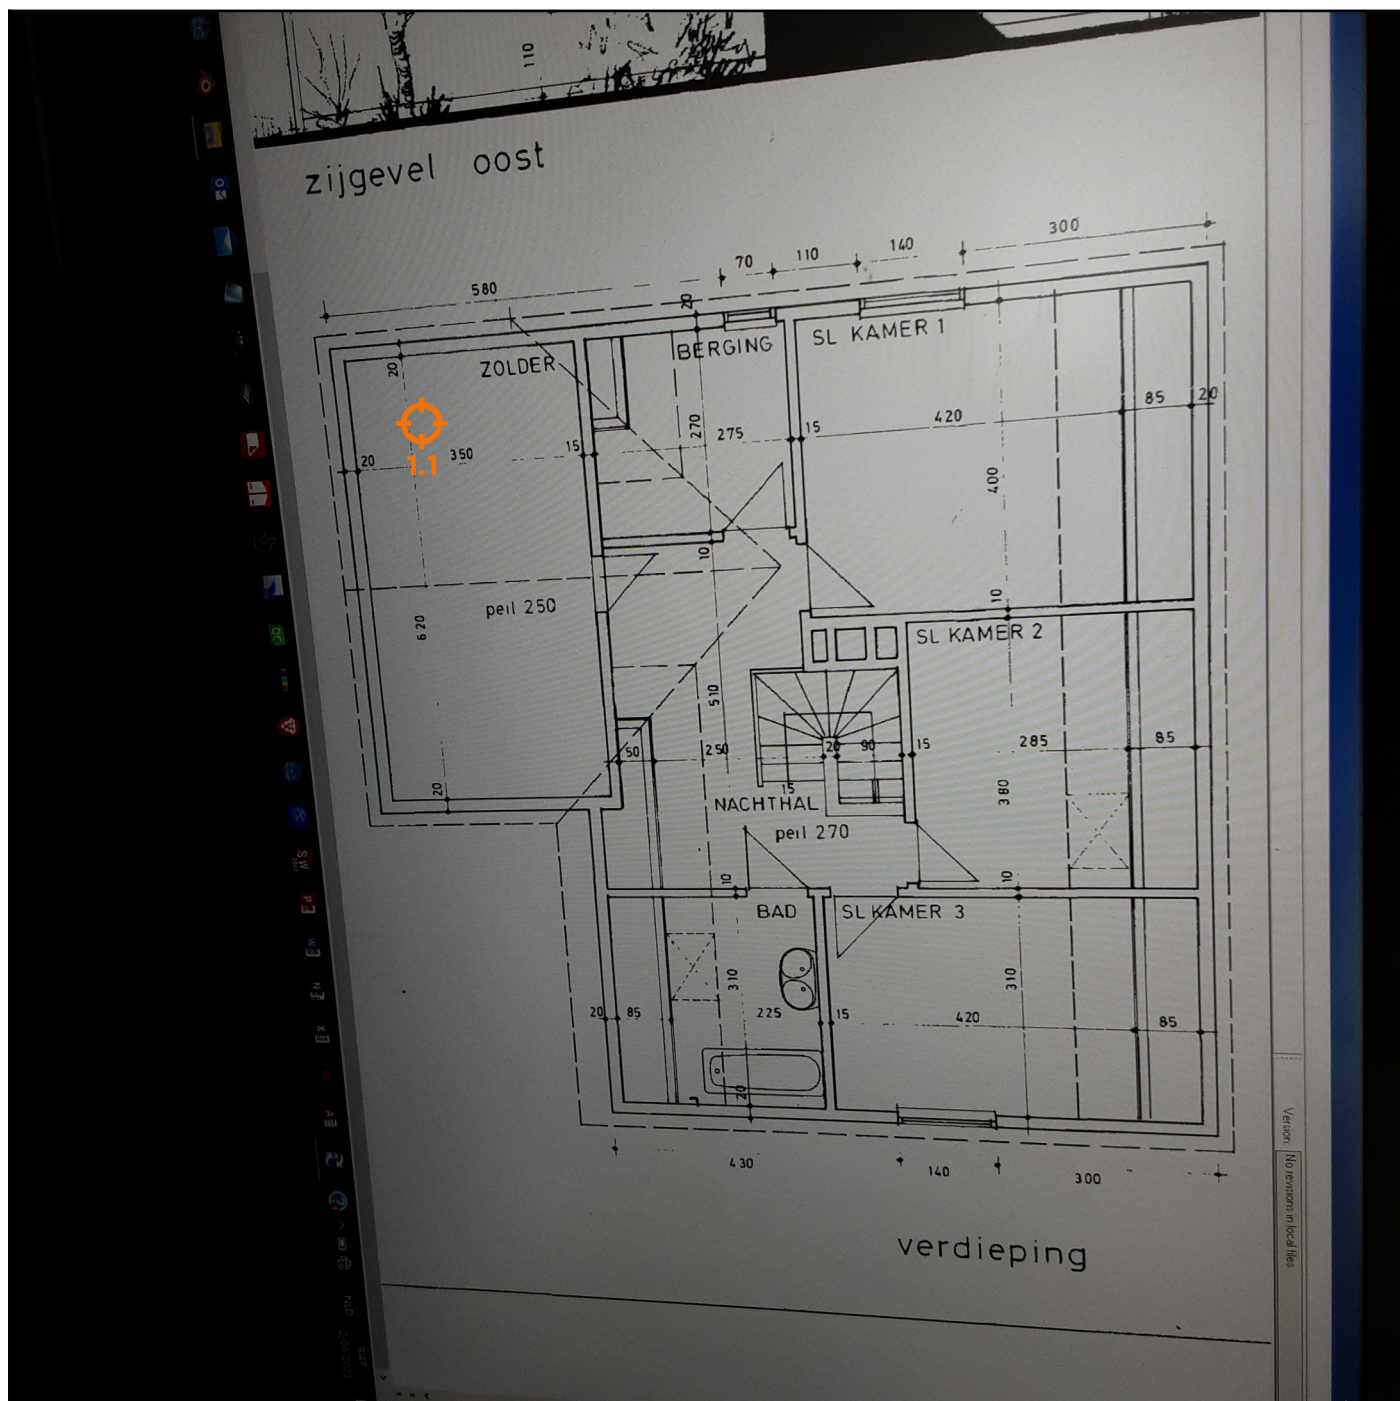
Plan 1.4: Onderdak zolder

Beschrijving	Type	Actie
1. M7 onderdak zolder	Asbestmateriaal	Verwijderen
1.1 Code: M7 onderdak zolder	Puntmonster	-

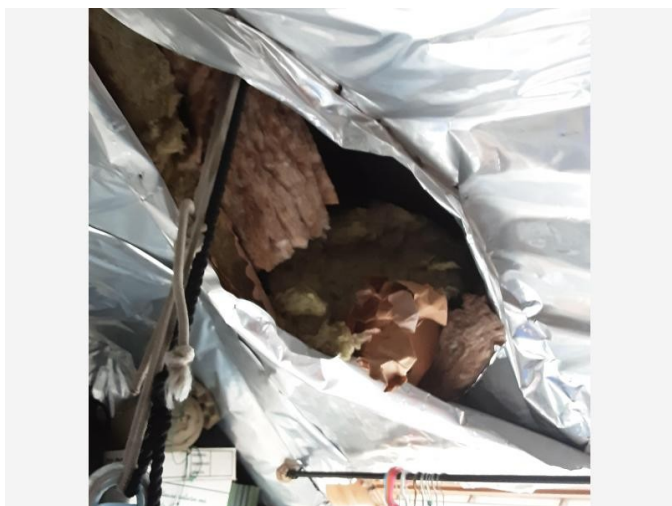
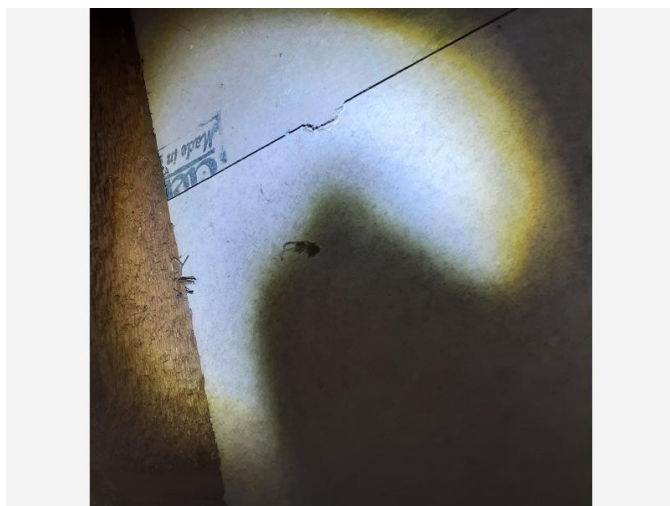
- Plan 1.4: Onderdak zolder

Eindbeoordeling materiaalrisico	Laag materiaalrisico en/of verlaagde kans op vezelvrijgave
---------------------------------	--

Gebondenheid	Categorie 2: niet-hechtgebonden met matrix
Asbestsoort (vezeltype)	Alleen chrysotiel
Asbestconcentratie	Hoog ($\geq 50\%$)
Afschermingsgraad van het gehele materiaal	Geheel of deels vrij aan de buitenlucht
Toestand van het materiaal	Licht beschadigd, licht verweerd. Intact materiaal type Pical – asbestboard of categorie III 'gebondenheid'

#	Type	Referentie	Resultaat
1.1	Puntmonster	M7 onderdak zolder	Chrysotiel

Beschrijving	M7 onderdak zolder
Omgeving	Grenst aan binnen- en buitenlucht
Primaire drager	Schuin dak
Asbestmateriaal	Dak- en gevelbekleding - Plaat
Bindmiddel van asbestmateriaal	Karton - papier - viltachtig
Gebondenheid op basis van bindmiddel	Niet-hechtgebonden
Hoeveelheid (gewicht - aantal)	• 50,00 kg - 1 stuk

Verwijderen

- Zorg voor een veilig beheer. Vermijd het beschadigen van het asbestmateriaal. Controleer de toestand jaarlijks op wijzigingen.

- Eenvoudige handelingen: enkel door erkend asbestverwijderaar
Deze laat je verwijderen door erkend verwijderaar

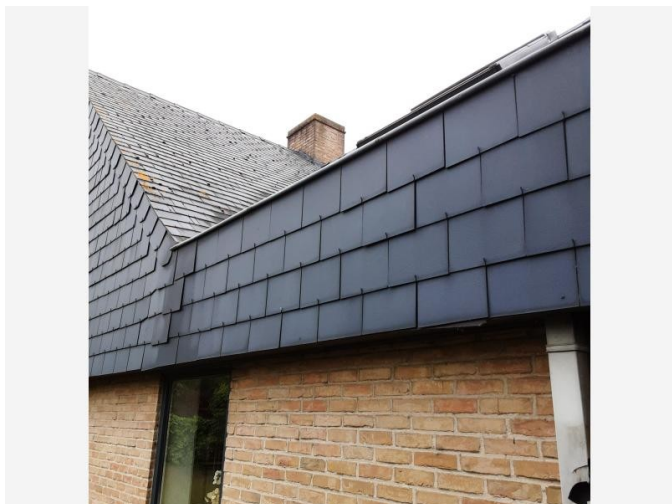
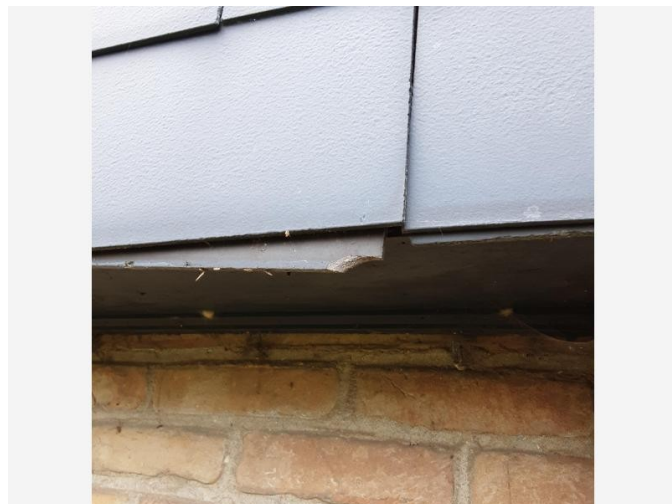
- Plan 1.3: Dakleien woning

Eindbeoordeling materiaalrisico	Verhoogd materiaalrisico en/of verhoogde kans op vezelvrijgave
---------------------------------	--

Gebondenheid	Categorie 1: hechtgebonden in oorsprong
Asbestsoort (vezeltype)	Alleen chrysotiel
Asbestconcentratie	Laag (< 50%)
Afschermingsgraad van het gehele materiaal	Geheel of deels vrij aan de buitenlucht
Toestand van het materiaal	Matig beschadigd, matig verweerd

#	Type	Referentie	Resultaat
2.1	Puntmonster	M5 daklei	Chrysotiel

Beschrijving	M5 daklei
Omgeving	Buiten
Primaire drager	Schuin dak
Asbestmateriaal	Dak- en gevelbekleding - Lei, shingle
Bindmiddel van asbestmateriaal	Cement
Gebondenheid op basis van bindmiddel	Hecht
Hoeveelheid (oppervlakte - aantal)	• 190,00 m ² - 1 stuk
Totale oppervlakte	190,00 m ²

Verwijderen

- Zorg voor een veilig beheer. Vermijd het beschadigen van het asbestmateriaal. Controleer de toestand jaarlijks op wijzigingen.

- Eenvoudige handelingen: enkel door erkend asbestverwijderaar
Deze laat verwijderen door erkend verwijderaar

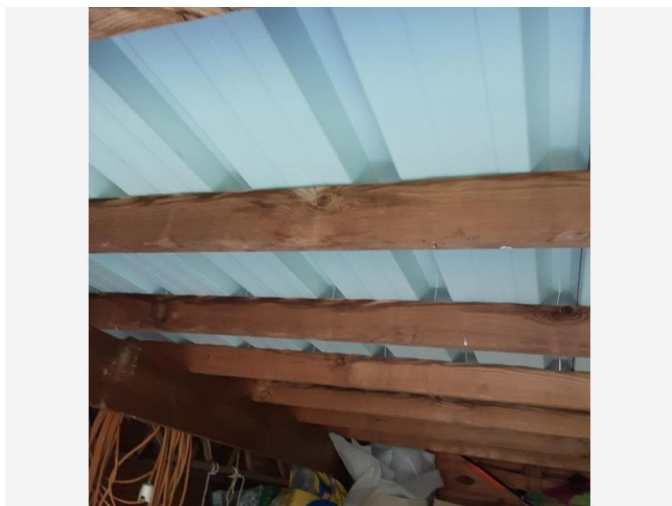
Geen asbestverdachte toepassingen in het tuinhuis. Dak waren ijzeren platen

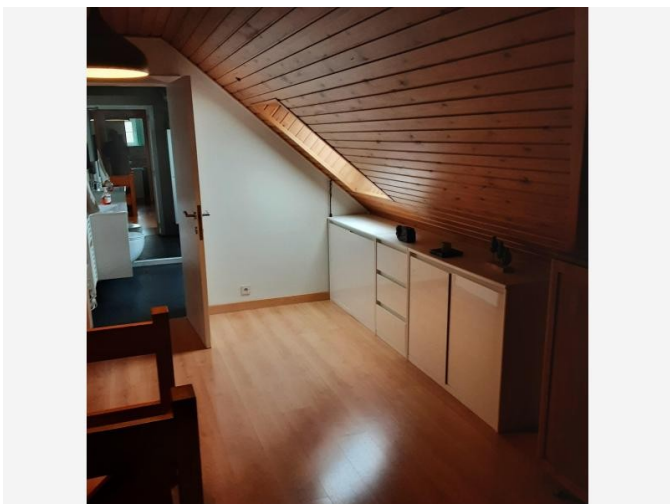
Het te inspecteren gebied is afgewerkt met hout boven en beneden is het plafond beton. Achter het hout zat isolatie

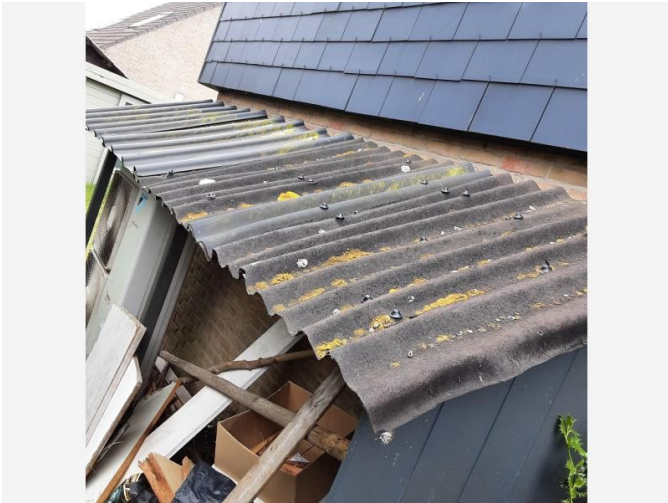
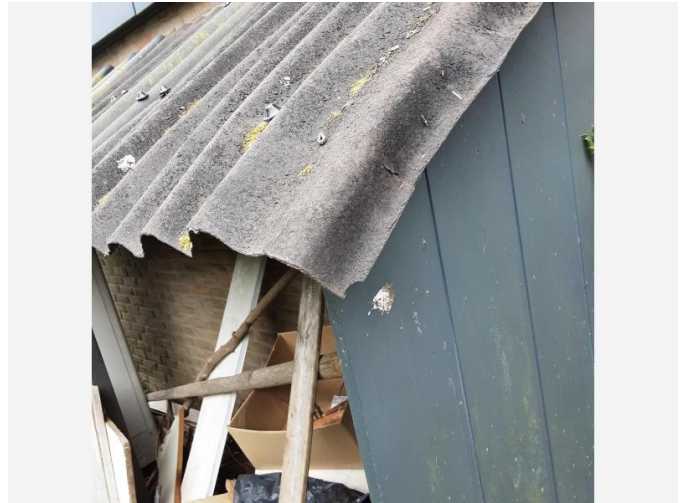
- Plan 1.2: Golfplaat afdakje zijkant woning

Geen asbest

#	Type	Referentie	Resultaat
5.1	Puntmonster	M4 golfplaat afdak	Geen asbest
