# Asbestinventarisatetest

Baron de Serretstraat 8, 8200 Brugge

Attestnummer : 20240808-000237.000

# Zone 1: Hoofdgebouw

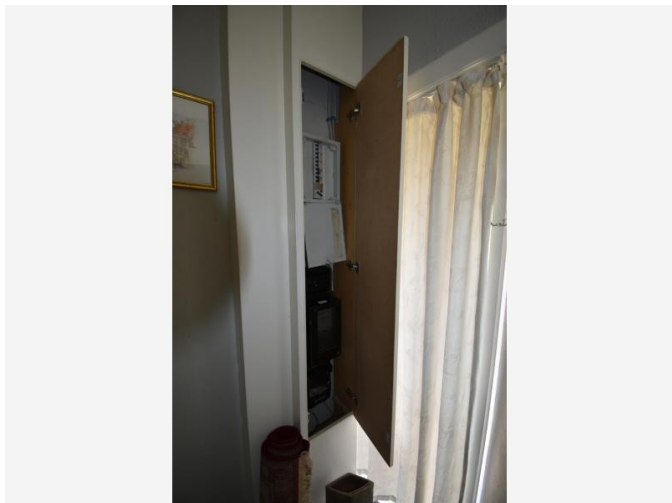
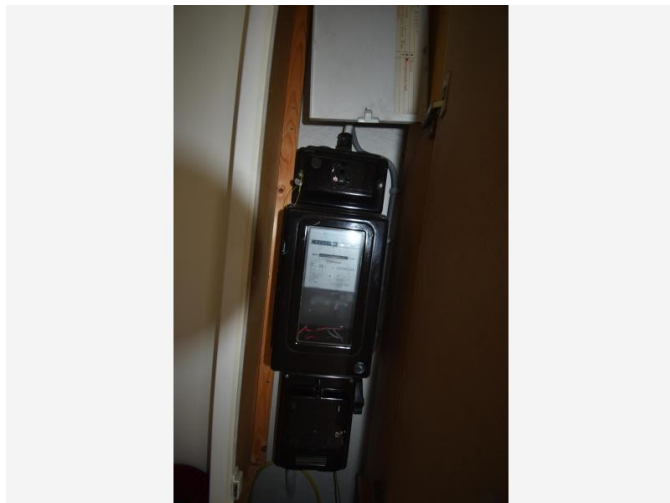
## Conclusie

Het asbestmateriaal valt onder de mijlpaal van 2040.

Verwijderen

Eindbeoordeling materiaalrisico	Verhoogd materiaalrisico en/of verhoogde kans op vezelvrijgave
---------------------------------	--

Gebondenheid	Categorie 1: hechtgebonden in oorsprong
Asbestsoort (vezeltype)	Crocidoliet aanwezig
Asbestconcentratie	Laag (< 50%)
Afschermingsgraad van het gehele materiaal	Geheel of deels (ook) vrij aan de binnenlucht
Toestand van het materiaal	Licht beschadigd, licht verweerd. Intact calciumsilicaatmateriaal of categorie III 'gebondenheid'

<b>Beschrijving</b>	Elektriciteitsteller + verdeler & elementen in bakeliet
<b>Omgeving</b>	Binnen
<b>Primaire drager</b>	Communicatie en elektrische infrastructuur en uitrusting
<b>Asbestmateriaal</b>	Plaat, paneel, tablet - Type Bakeliet
<b>Bindmiddel van asbestmateriaal</b>	Kunststof of -hars
<b>Gebondenheid op basis van bindmiddel</b>	Hecht
<b>Hoeveelheid (oppervlakte - dikte - aantal)</b>	<ul style="list-style-type: none"> <li>• 0,01 m<sup>2</sup> - 0,50 cm - 14 stuks</li> <li>• 0,10 m<sup>2</sup> - 1,00 cm - 1 stuk</li> <li>• 0,05 m<sup>2</sup> - 1,00 cm - 1 stuk</li> <li>• 0,02 m<sup>2</sup> - 1,00 cm - 1 stuk</li> </ul>
<b>Totaal volume</b>	0,002 m <sup>3</sup>
<b>Eenvoudig bereikbaar</b>	Ja
<b>Bevestigingswijze</b>	<ul style="list-style-type: none"> <li>• Geschroefd</li> </ul>
<b>Identificatiemethode</b>	Vaststelling zonder monstername
<b>Destructieve handeling voor identificatie</b>	Nee

- Verwijder dit asbestmateriaal zo snel mogelijk. Volg de toestand goed op.

- Eenvoudige handelingen: mag via doe-het-zelf of door werknemer(s) met opleidingsattest eenvoudige handelingen  
In binnenruimtes mag u alleen hechtgebonden asbest verwijderen dat niet beschadigd is. Dat betekent dat het materiaal volledig intact is en er geen vrije asbestvezels zichtbaar zijn. Opgelet: ook tijdens het verwijderen moet het asbest intact blijven. Bijgevolg dient men de toepassing dus te verwijderen zonder te breken of schade toe te brengen (in hun geheel). Indien dit niet mogelijk is mag je de asbest-toepassing niet zelf verwijderen en dien je een erkend verwijderaar aan te spreken.

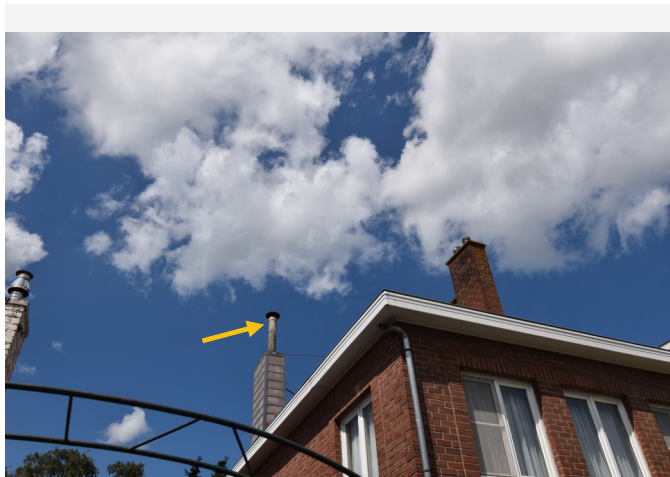
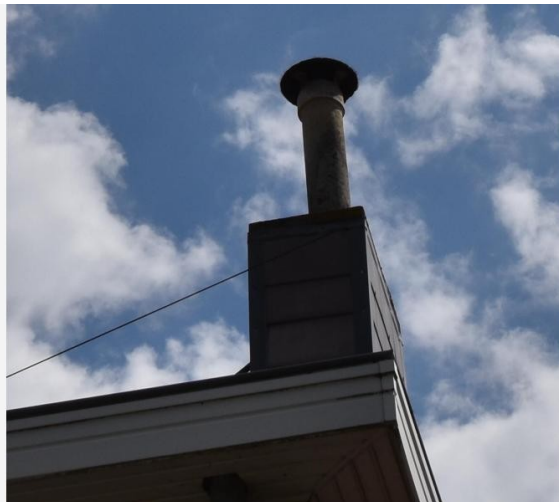
Het asbestmateriaal valt onder de mijlpaal van 2034.

Verwijderen

Eindbeoordeling materiaalrisico	Verhoogd materiaalrisico en/of verhoogde kans op vezelvrijgave
---------------------------------	--

Gebondenheid	Categorie 1: hechtgebonden in oorsprong
Asbestsoort (vezeltype)	Crocidoliet aanwezig
Asbestconcentratie	Laag (< 50%)
Afschermingsgraad van het gehele materiaal	Geheel of deels vrij aan de buitenlucht
Toestand van het materiaal	Matig beschadigd, matig verweerd

Beschrijving	Cementbuis
Omgeving	Buiten
Primaire drager	Schuin dak
Asbestmateriaal	Rookgaskanaal
Bindmiddel van asbestmateriaal	Cement
Gebondenheid op basis van bindmiddel	Hecht
Hoeveelheid (lengte - omtrek - dikte - aantal)	<ul style="list-style-type: none"><li>• 1,00 m - 40,00 cm - 1,00 cm - 1 stuk</li></ul>
Totaal volume	0,004 m <sup>3</sup>
Eenvoudig bereikbaar	Ja
Bevestigingswijze	<ul style="list-style-type: none"><li>• Verlijmd, ingegoten, versmeerd</li></ul>
Identificatiemethode	Vaststelling zonder monstername
Destructieve handeling voor identificatie	Nee

- Verwijder dit asbestmateriaal zo snel mogelijk. Volg de toestand goed op.

- Eenvoudige handelingen: mag via doe-het-zelf of door werknemer(s) met opleidingsattest eenvoudige handelingen  
Bevindt het asbest zich buiten uw woning of gebouw? Dan mag u de volgende toepassingen zelf wegnemen:
  - Hechtgebonden asbest dat niet beschadigd is.
  - Hechtgebonden asbest dat wel beschadigd is en waarbij er vrije asbestvezels zichtbaar zijn.
  - Een beschadigde toepassing of asbest in slechte staat kan makkelijk verder breken of vergruizen. Er komen dan schadelijke asbestvezels vrij die ingeademd kunnen worden.U mag bijgevolg enkel beschadigd of verweerd asbest verwijderen indien: de toepassing niet verder beschadigd raakt of vergruist en er niemand anders in de buurt is.

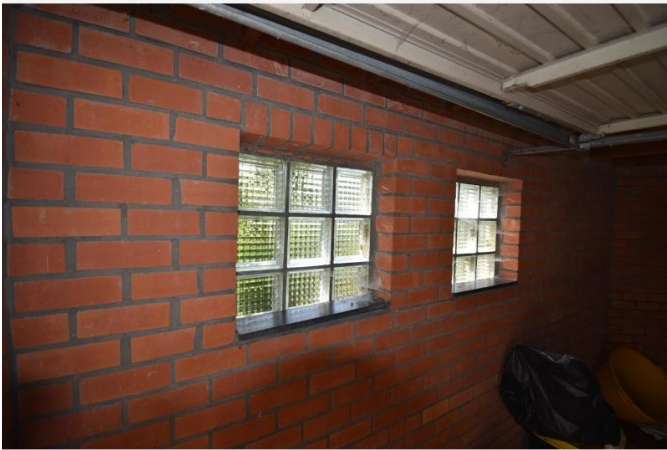
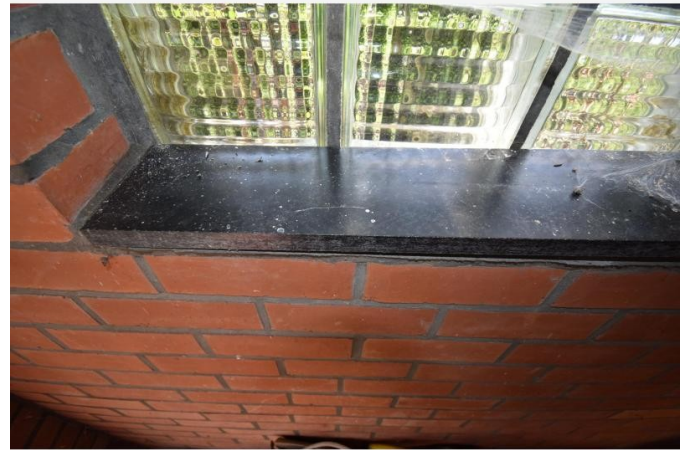
Het asbestmateriaal valt onder de mijlpaal van 2040.

Zorgvuldig beheren

Eindbeoordeling materiaalisico	Laag materiaalisico en/of verlaagde kans op vezelvrijgave
--------------------------------	---

Gebondenheid	Categorie 1: hechtgebonden in oorsprong
Asbestsoort (vezeltype)	Alleen chrysotiel
Asbestconcentratie	Laag (< 50%)
Afschermingsgraad van het gehele materiaal	Geheel of deels (ook) vrij aan de binnenlucht
Toestand van het materiaal	Licht beschadigd, licht verweerd. Intact calciumsilicaatmateriaal of categorie III 'gebondenheid'

Beschrijving	Vensterbanken - Garage
Omgeving	Binnen
Primaire drager	Wandopening verticaal (raam, deur, ...)
Asbestmateriaal	Plaat, paneel, tablet - Type Massal
Bindmiddel van asbestmateriaal	Cement
Gebondenheid op basis van bindmiddel	Hecht
Hoeveelheid (oppervlakte - dikte - aantal)	<ul style="list-style-type: none"><li>• 0,10 m<sup>2</sup> - 2,00 cm - 2 stuks</li></ul>
Totaal volume	0,004 m <sup>3</sup>
Eenvoudig bereikbaar	Ja
Bevestigingswijze	<ul style="list-style-type: none"><li>• Geklemd</li><li>• Verlijmd, ingegoten, versmeerd</li></ul>
Identificatiemethode	Vaststelling zonder monstername
Destructieve handeling voor identificatie	Nee

- Zorg voor een veilig beheer en verwijder dit asbestmateriaal wanneer het bij werken eenvoudig bereikbaar wordt. Controleer de toestand jaarlijks op wijzigingen.

- Eenvoudige handelingen: mag via doe-het-zelf of door werknemer(s) met opleidingsattest eenvoudige handelingen  
In binnenruimtes mag u alleen hechtgebonden asbest verwijderen dat niet beschadigd is. Dat betekent dat het materiaal volledig intact is en er geen vrije asbestvezels zichtbaar zijn. Opgelet: ook tijdens het verwijderen moet het asbest intact blijven. Bijgevolg dient men de toepassing dus te verwijderen zonder te breken of schade toe te brengen (In hun geheel). Indien dit niet mogelijk is mag je de asbest-toepassing niet zelf verwijderen en dien je een erkend verwijderaar aan te spreken.

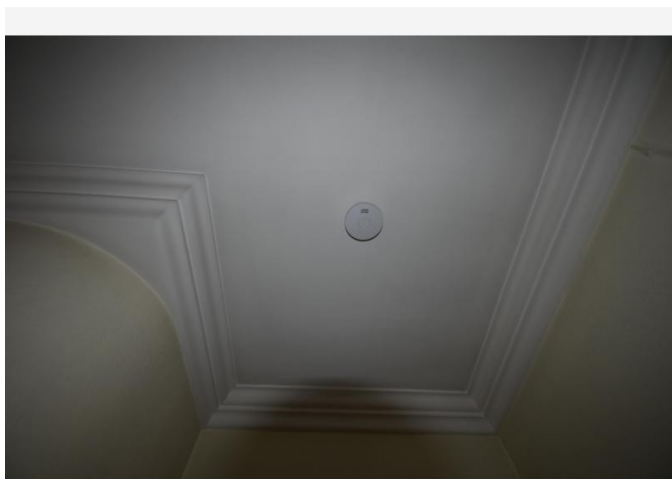
Vrije foto

Gebruikt materiaal -> isomo

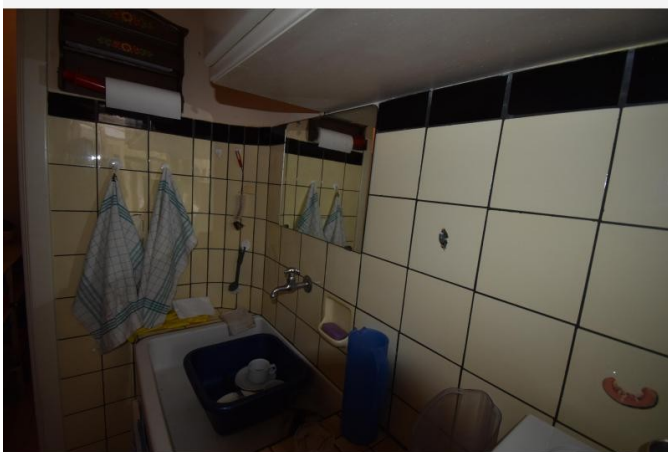
Vrije foto

Geen onderzoek gepleegd naar eventuele verdachte onderliggende (lijm)lagen, daar niet-verdachte tegels intact waren op het bezoek (Conform opdracht). Als u oudere lijmlagen of verdachte onderliggende lagen tegenkomt, laat dan eerst een staal uitvoeren alvorens eventuele werken verder te zetten.

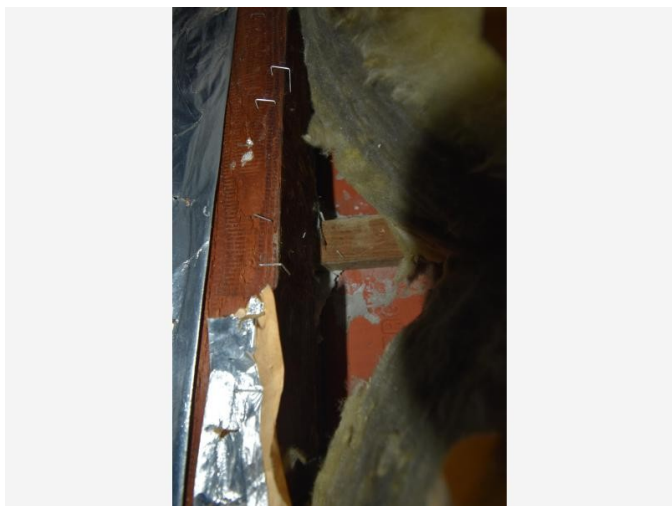
Vrije foto

Er werd geen onderdak waargenomen, enkel isolatie.

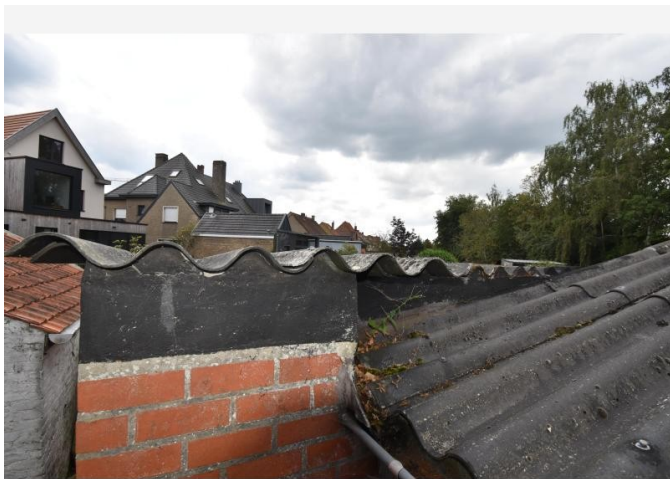
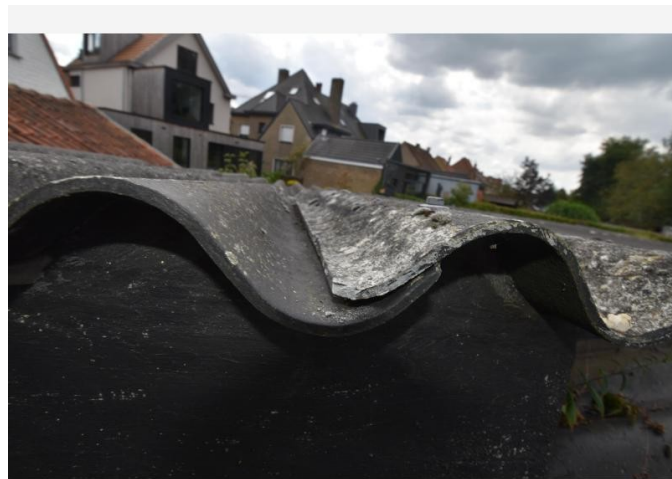
Geen asbest

#	Type	Referentie	Resultaat
7.1	Puntmonster	94545-5	Geen asbest

<b>Beschrijving</b>	Golfplaten - Garage/buitenberging
<b>Omgeving</b>	Buiten
<b>Primaire drager</b>	Schuin dak
<b>Bindmiddel van materiaal</b>	Cement
<b>Gebondenheid op basis van bindmiddel</b>	Hecht
<b>Hoeveelheid (oppervlakte - aantal)</b>	• 17,00 m <sup>2</sup> - 1 stuk
<b>Totale oppervlakte</b>	17,00 m <sup>2</sup>
<b>Identificatiemethode</b>	Vaststelling met monsternamen
<b>Destructieve handeling voor identificatie</b>	Nee

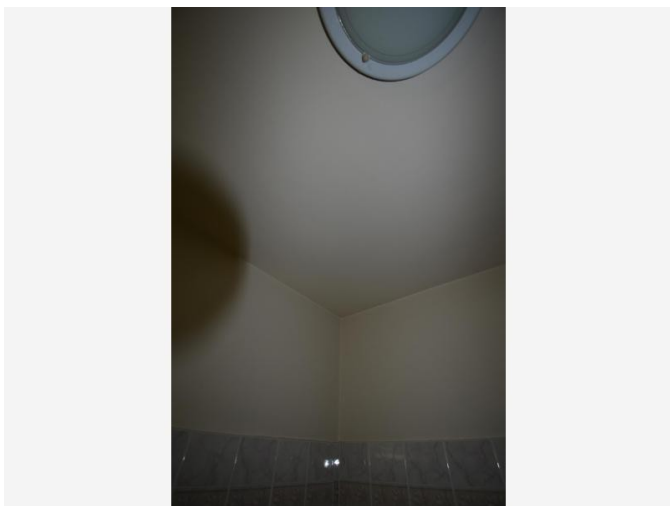
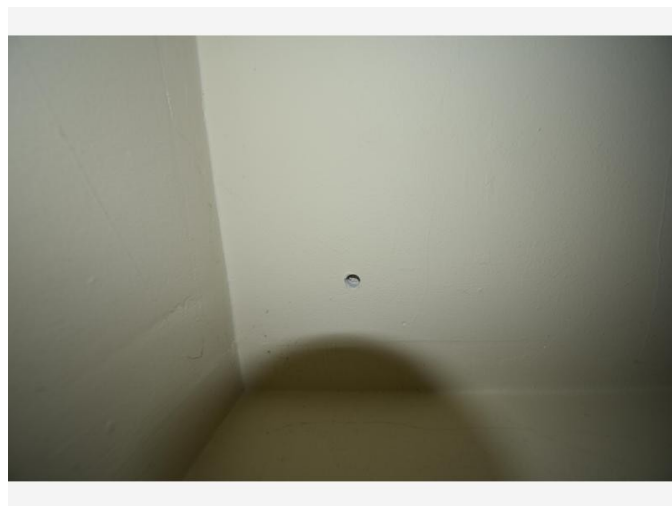
## Fiche 8: Pleisterwerk - Plafond

Geen asbest

#	Type	Referentie	Resultaat
8.1	Mengmonster	94545-2	Geen asbest

Beschrijving	Pleisterwerk - Plafond
Omgeving	Binnen
Primaire drager	Plafond
Bindmiddel van materiaal	Gips - kalk
Gebondenheid op basis van bindmiddel	Niet-hechtgebonden
Hoeveelheid (oppervlakte - dikte - aantal)	• 90,00 m <sup>2</sup> - 1,00 cm - 1 stuk
Totaal volume	0,90 m <sup>3</sup>
Identificatiemethode	Vaststelling met monstername
Destructieve handeling voor identificatie	Nee
Opmerking	Geen CV-ruimte aanwezig (Elektrische verwarming of decentrale verwarming aanwezig in dit pand). Bijgevolg geen staal kunnen nemen in deze ruimte.

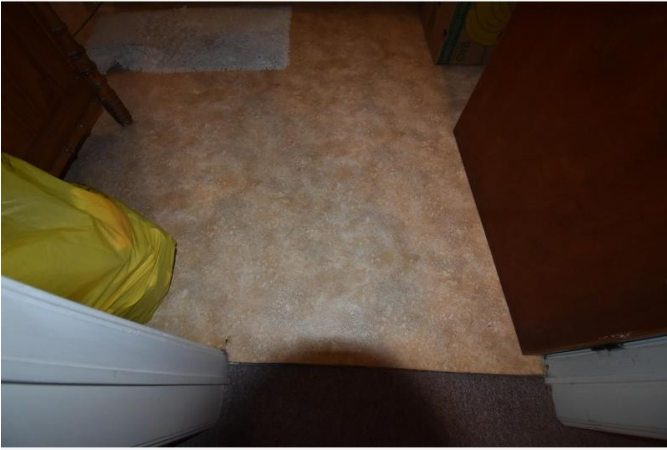
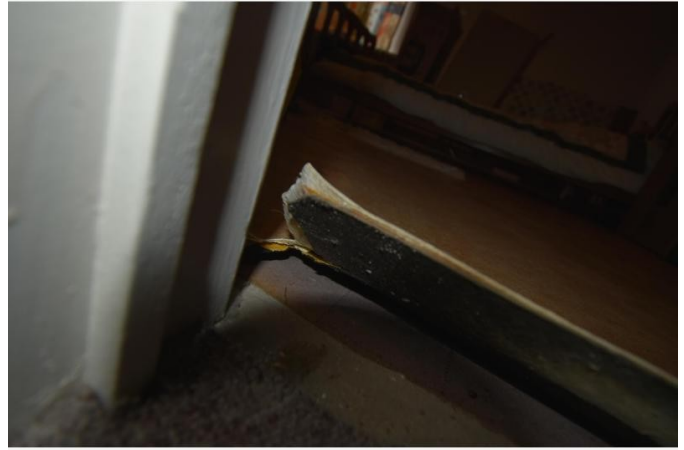
## Fiche 9: Vinylvloer - Slaapkamer

Geen asbest

#	Type	Referentie	Resultaat
9.1	Puntmonster	94545-4	Geen asbest

<b>Beschrijving</b>	Vinylvloer - Slaapkamer
<b>Omgeving</b>	Binnen
<b>Primaire drager</b>	Vloer
<b>Bindmiddel van materiaal</b>	Karton - papier - viltachtig
<b>Gebondenheid op basis van bindmiddel</b>	Niet-hechtgebonden
<b>Hoeveelheid (oppervlakte - aantal)</b>	<ul style="list-style-type: none"><li>• 20,00 m<sup>2</sup> - 1 stuk</li></ul>
<b>Totale oppervlakte</b>	20,00 m <sup>2</sup>
<b>Identificatiemethode</b>	Vaststelling met monsternamen
<b>Destructieve handeling voor identificatie</b>	Nee

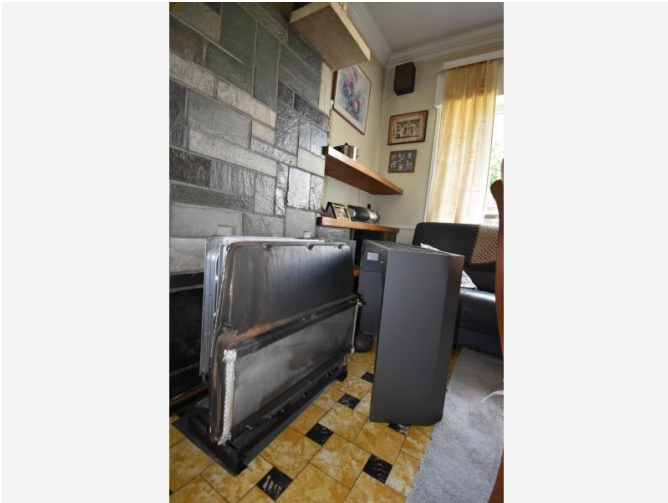
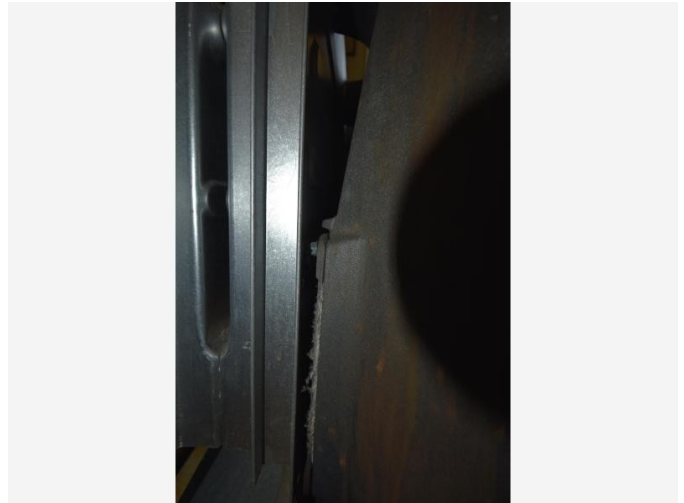
Geen asbest

#	Type	Referentie	Resultaat
10.1	Puntmonster	94545-3	Geen asbest

<b>Beschrijving</b>	Koord - Kachel
<b>Omgeving</b>	Binnen
<b>Primaire drager</b>	Ruimteverwarming
<b>Bindmiddel van materiaal</b>	Weinig of geen bindmiddel (textiel, bevolking, ...)
<b>Gebondenheid op basis van bindmiddel</b>	Niet-hechtgebonden
<b>Hoeveelheid (lengte - omtrek - aantal)</b>	• 2,20 m - 1,00 cm - 1 stuk
<b>Totale oppervlakte</b>	0,022 m <sup>2</sup>
<b>Identificatiemethode</b>	Vaststelling met monstername
<b>Destructieve handeling voor identificatie</b>	Nee

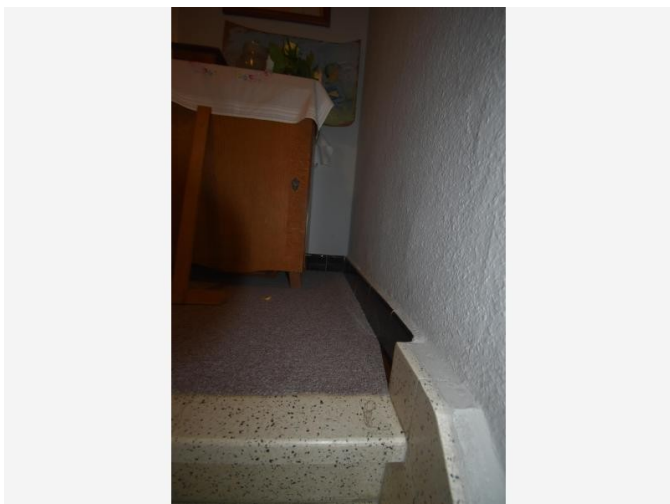
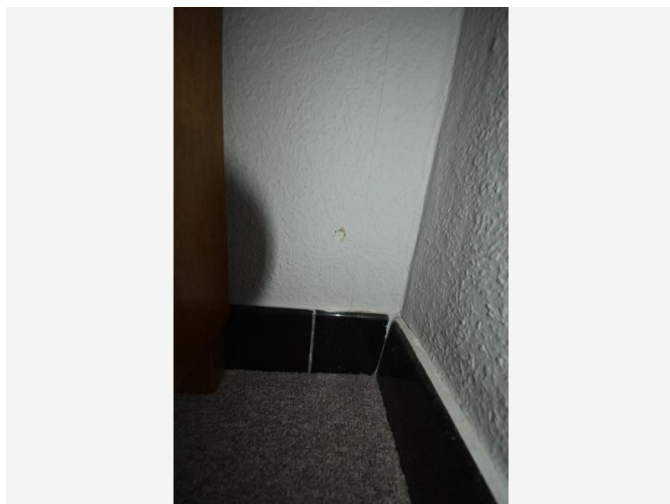
Geen asbest

#	Type	Referentie	Resultaat
11.1	Mengmonster	94545-1	Geen asbest

Beschrijving	Pleisterwerk - Muren
Omgeving	Binnen
Primaire drager	Binnenwand
Bindmiddel van materiaal	Gips - kalk
Gebondenheid op basis van bindmiddel	Niet-hechtgebonden
Hoeveelheid (oppervlakte - dikte - aantal)	• 260,00 m <sup>2</sup> - 1,00 cm - 1 stuk
Totaal volume	2,60 m <sup>3</sup>
Identificatiemethode	Vaststelling met monstername
Destructieve handeling voor identificatie	Nee
Opmerking	Geen CV-ruimte aanwezig (Elektrische verwarming of decentrale verwarming aanwezig in dit pand). Bijgevolg geen staal kunnen nemen in deze ruimte.
