Asbestinventarisatetest

Koude-Keukenstraat 34, 8200 Brugge

Attestnummer : 20240415-000124.000

Uitgegeven op : 15.04.2024

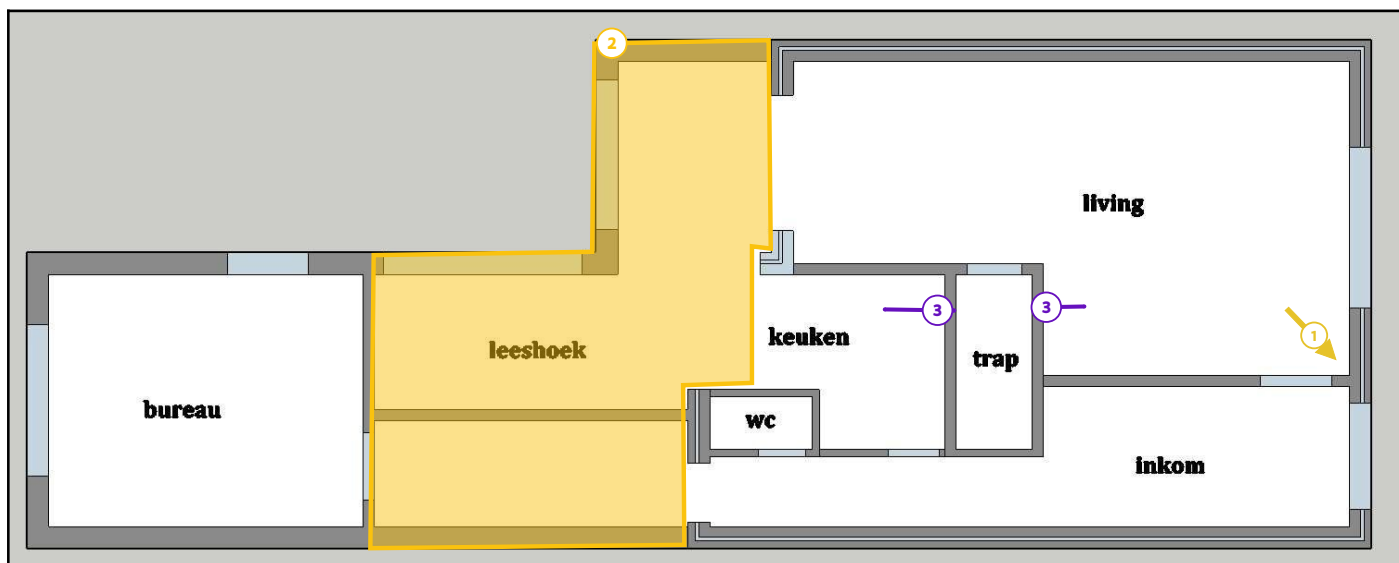
Plan 1.1: gelijkvloers

Beschrijving	Type	Actie
1. BAKELIET tellerkast	Asbestmateriaal	Zorgvuldig beheren
2. Uitsluiting aanbouw > 2001	Uitsluiting	-
3. VERLUCHTINGSBUIS kelder	Advies	-

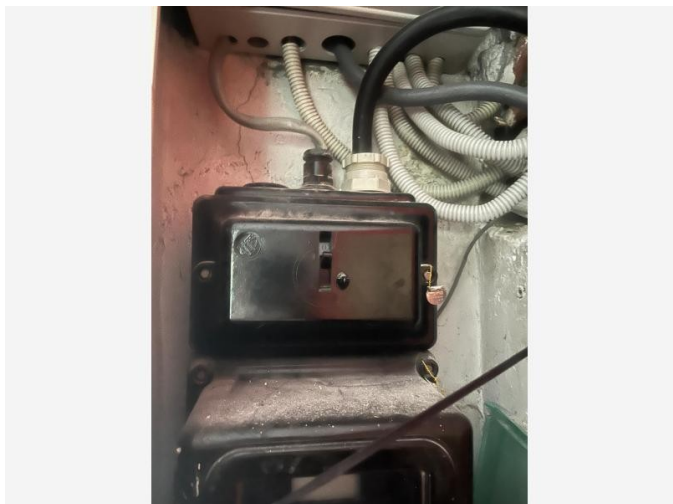
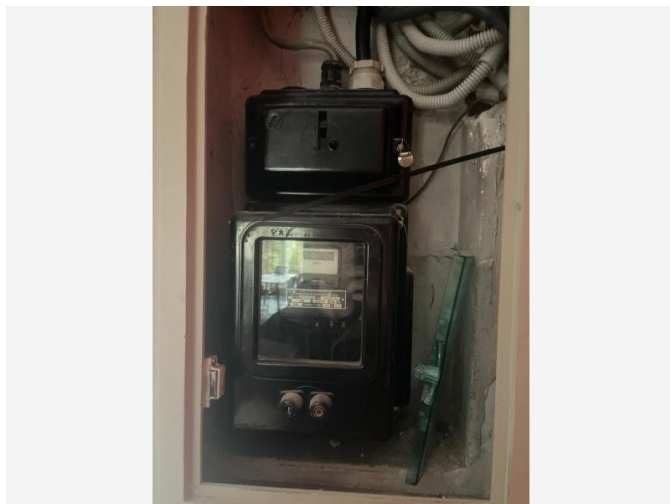
Het asbestmateriaal valt onder de mijlpaal van 2040.

Zorgvuldig beheren

Eindbeoordeling materiaalisico	Laag materiaalisico en/of verlaagde kans op vezelvrijgave
--------------------------------	---

Gebondenheid	Categorie 1: hechtgebonden in oorsprong
Asbestsoort (vezeltype)	Crocidoliet aanwezig
Asbestconcentratie	Laag (< 50%)
Afschermingsgraad van het gehele materiaal	Geheel of deels (ook) vrij aan de binnenlucht
Toestand van het materiaal	Onbeschadigd, niet verweerd

Beschrijving	BAKELIET tellerkast
Omgeving	Binnen
Primaire drager	Communicatie en elektrische infrastructuur en uitrusting
Asbestmateriaal	Plaat, paneel, tablet - Type Bakeliet
Bindmiddel van asbestmateriaal	Kunststof of -hars
Gebondenheid op basis van bindmiddel	Hecht
Hoeveelheid (oppervlakte - dikte - aantal)	• 0,01 m ² - 15,00 cm - 1 stuk
Totaal volume	0,002 m ³
Eenvoudig bereikbaar	Ja
Bevestigingswijze	• Geschroefd
Identificatiemethode	Vaststelling zonder monsternamen

- Zorg voor een veilig beheer. Vermijd het beschadigen van het asbestmateriaal. Controleer de toestand jaarlijks op wijzigingen.

- Eenvoudige handelingen: mag via doe-het-zelf of door werknemer(s) met opleidingsattest eenvoudige handelingen
Bakeliet schakelmateriaal (hechtgebonden toepassing) kan losgeschroefd worden zonder de toepassing te beschadigen.

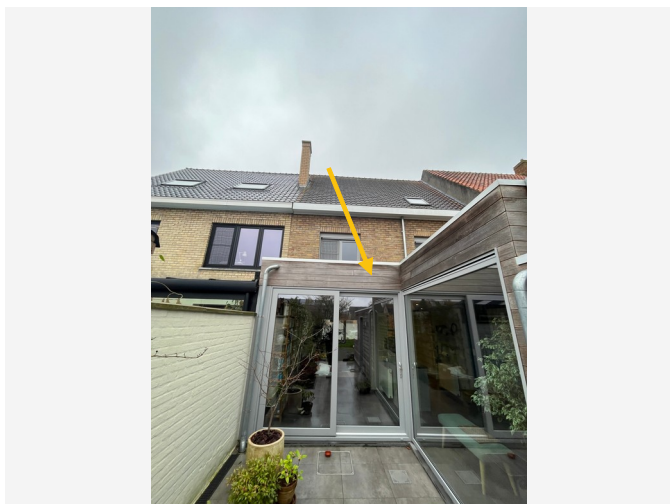
Uitgesloten van inspectie

Bouwjaar: 2018

Constructies gebouwd vanaf 2001 moeten niet onderzocht worden

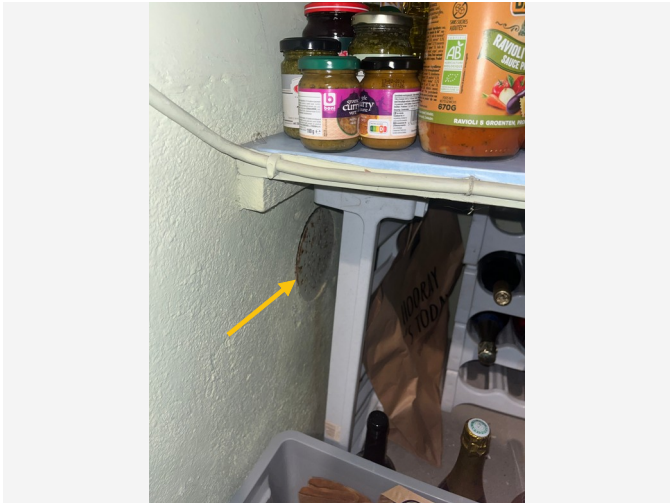
Verluchtungsbus in de kelder is niet toegankelijk door rooster. De kans bestaat dat dit een asbesthoudende buis is.

Identificatiemethode	Redelijk vermoeden
Primaire drager	HVAC infrastructuur en uitrusting
(Asbest)materiaal	Buis, koker, leiding, pijp, doorvoer
Bindmiddel	Cement
Gebondenheid bindmiddel	Hecht

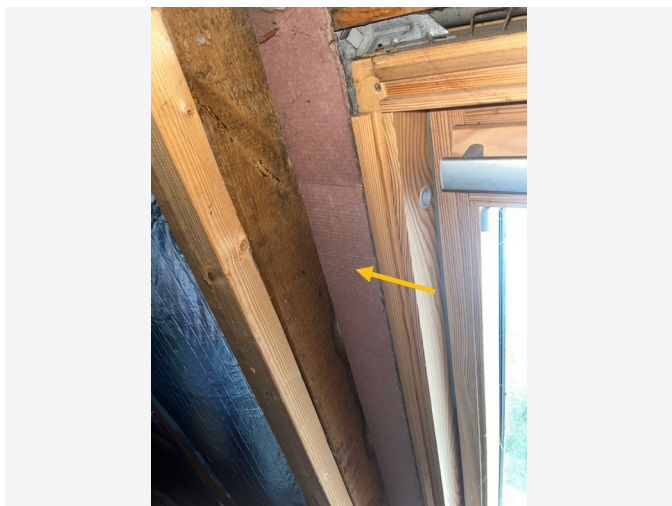
Onderdak van het hellend dak is niet asbestverdacht op basis van expertise en bewijsdocumenten (zie factuur Devidt nr. 08-132).

Identificatiemethode	Vaststelling & expertise (niet-asbestverdacht)
Primaire drager	Schuin dak
(Asbest)materiaal	Plaat, paneel, tablet - Type Menuiserite
Bindmiddel	Cement
Gebondenheid bindmiddel	Hecht

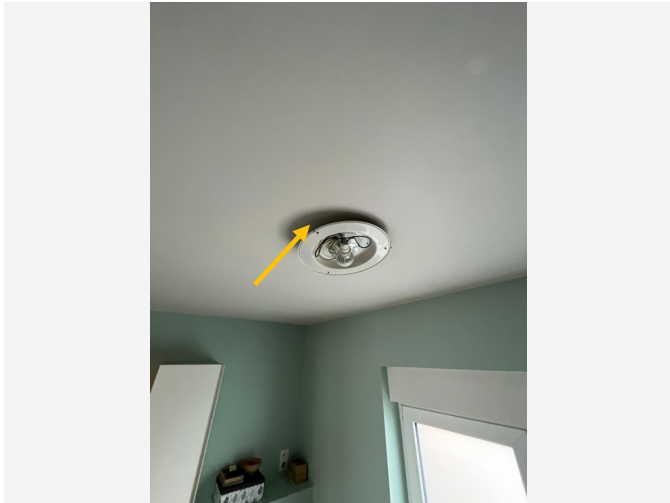
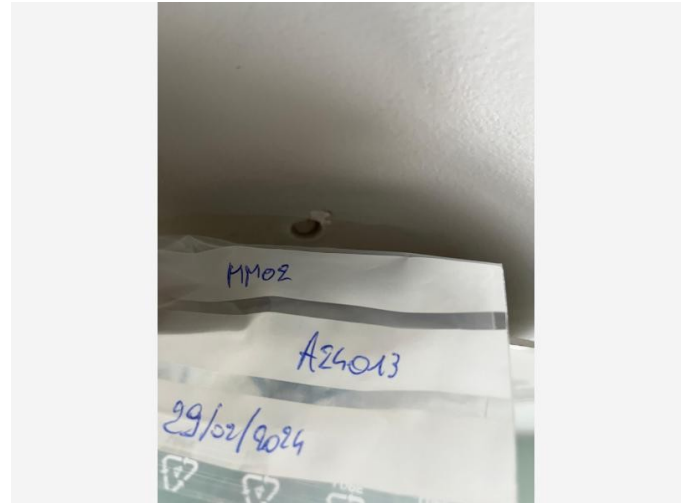
Fiche 5: PLEISTERWERK plafond

Geen asbest

#	Type	Referentie	Resultaat
5.1	Mengmonster	MM02	Geen asbest

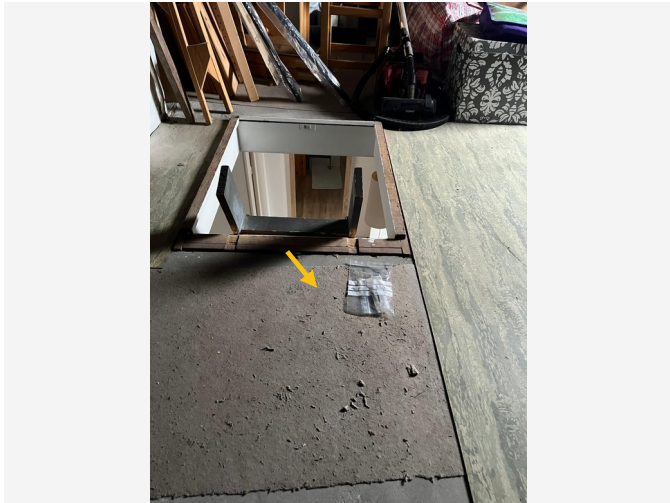
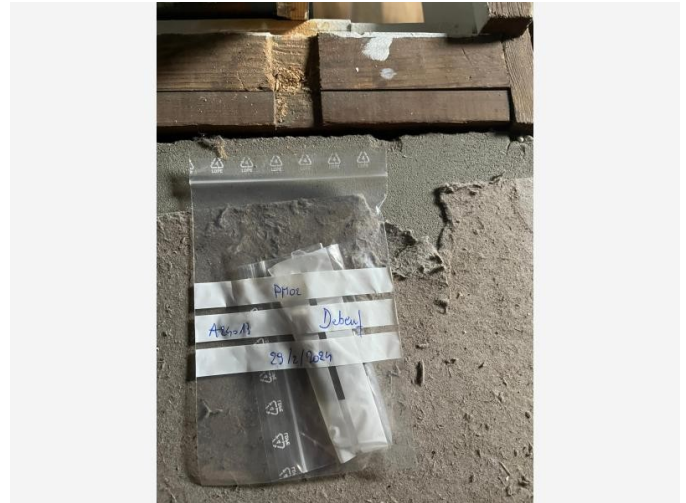
Fiche 6: KARTON onder vloerzeil

Geen asbest

#	Type	Referentie	Resultaat
6.1	Puntmonster	PM02	Geen asbest

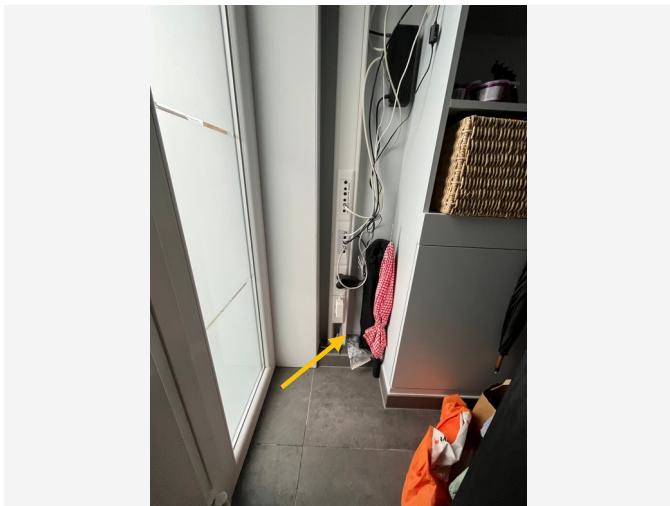
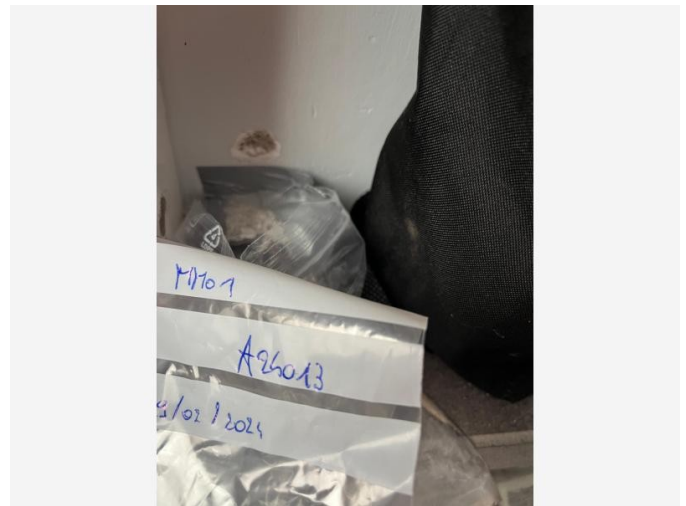
Geen asbest

#	Type	Referentie	Resultaat
7.1	Mengmonster	MM01	Geen asbest

Beschrijving	PLEISTERWERK wanden
Omgeving	Binnen
Primaire drager	Binnenwand

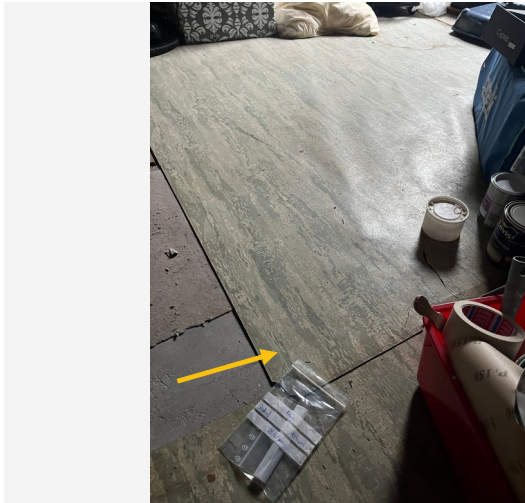
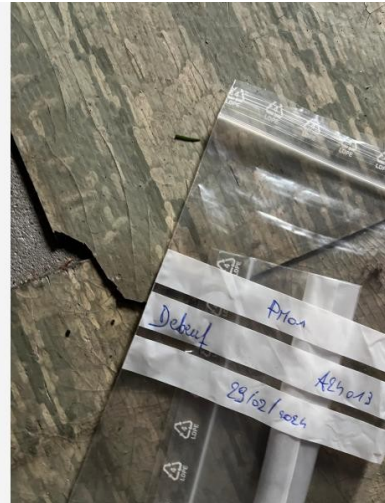
Geen asbest

#	Type	Referentie	Resultaat
8.1	Puntmonster	PM01	Geen asbest

Beschrijving	VLOERZEIL zolder
Omgeving	Binnen
Primaire drager	Vloer
Bindmiddel van materiaal	Kunststof of -hars
