Asbestinventarisatetest

Koning Albert I-laan 97, 8800 Roeselare

Attestnummer : 20230823-000013.000

Uitgegeven op : 23.08.2023

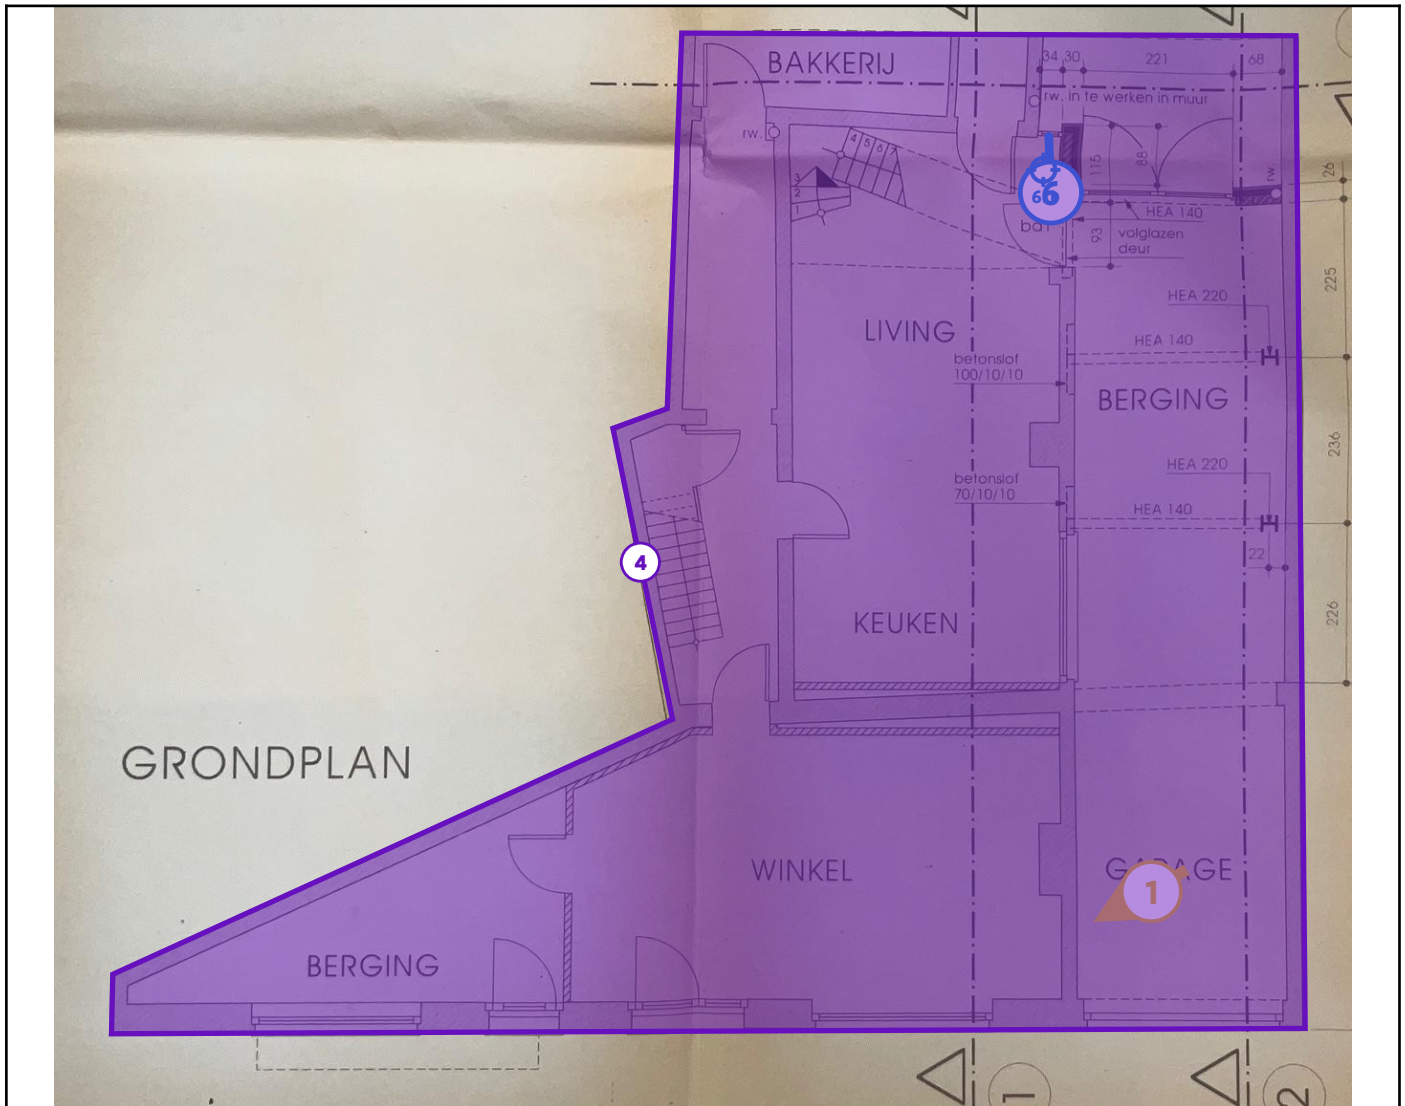
Plan 1.2: Gelijkvloers

Beschrijving	Type	Actie
1. Bakelieten elektrische behuizing	Asbestmateriaal	Zorgvuldig beheren
4. Plafonds	Advies	-
6. Pleister wand	Geen asbest	-
6.1 Code: MM01	Mengmonster	-

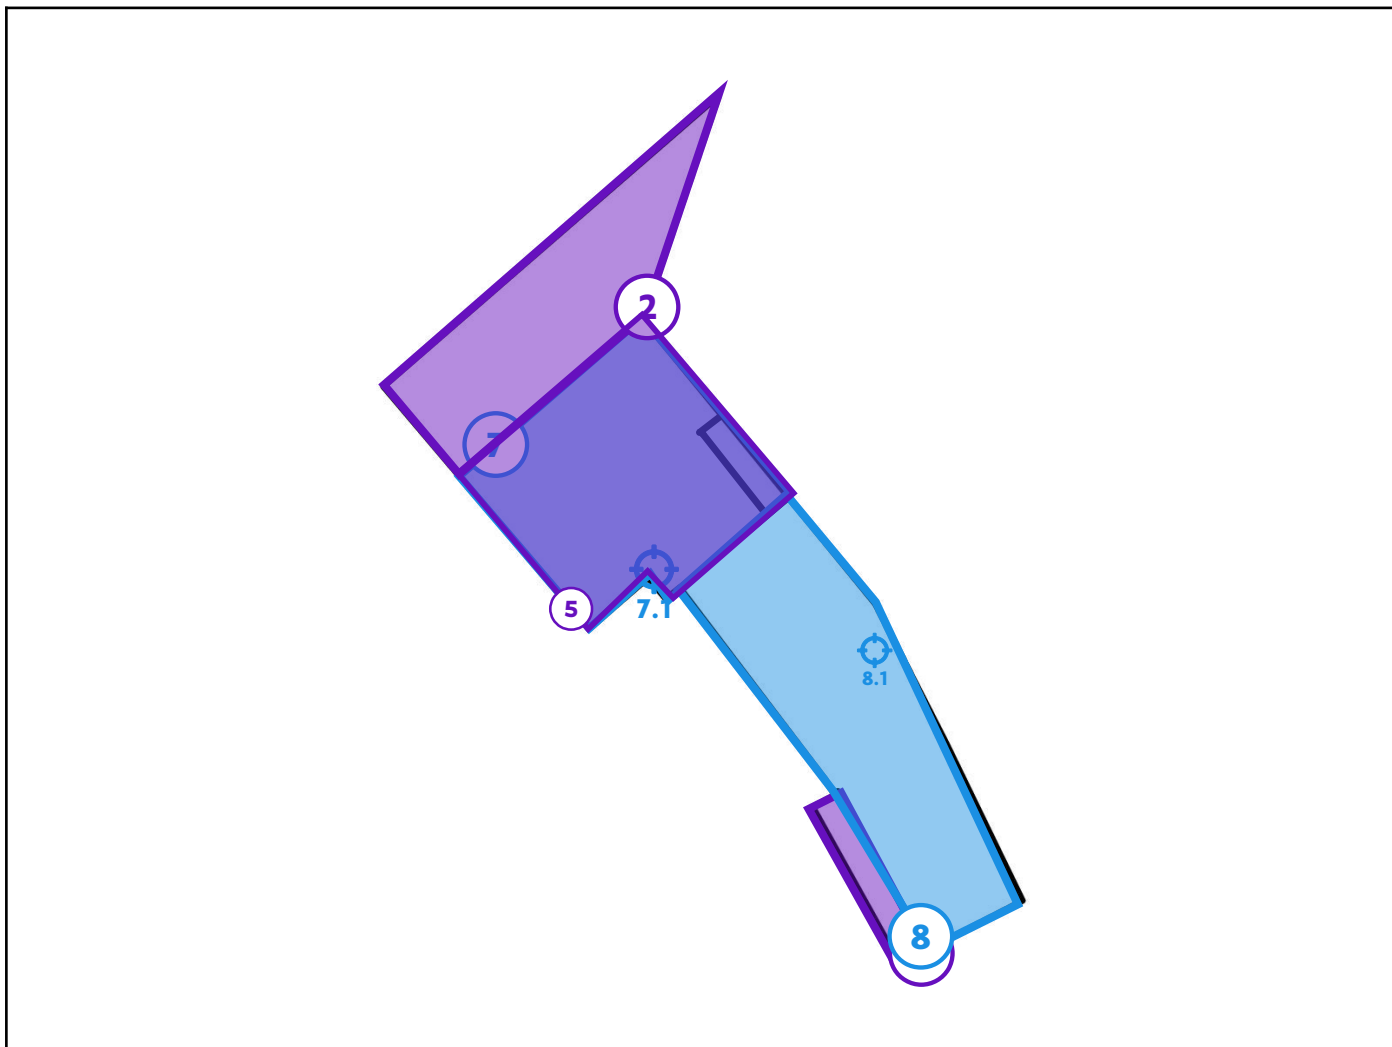
Plan 1.5: Dak

Beschrijving	Type	Actie
2. Onderdak	Advies	-
3. Golfplaten diepvries	Advies	-
5. Oude roofing	Advies	-
7. Roofing plat dak	Geen asbest	-
7.1 Code: MM03	Puntmonster	-
8. Golfplaten	Geen asbest	-
8.1 Code: MM02	Puntmonster	-

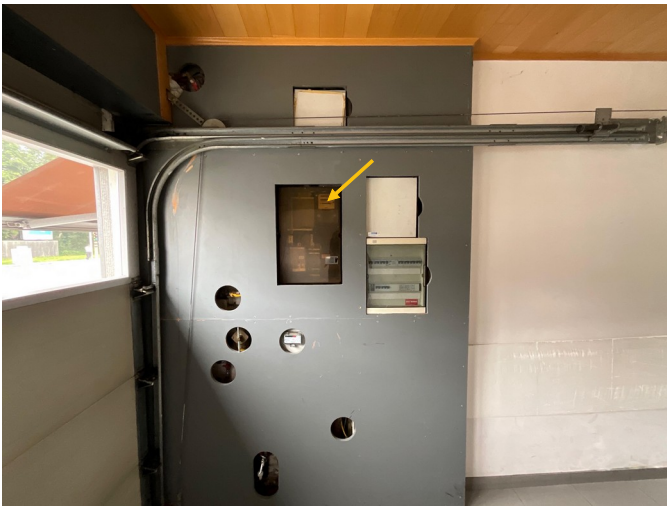
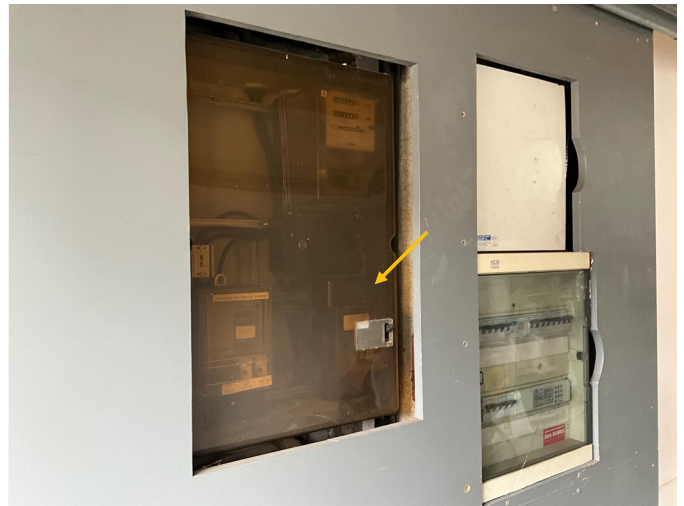
Conclusie

Actie

Het asbestmateriaal valt onder de mijlpaal van 2040.

Risicobeoordeling

Eindbeoordeling materiaalrisico	Laag materiaalrisico en/of verlaagde kans op vezelvrijgave
Opmerking	Art. 33/7 Materialendecreet bepaalt dat indien het goed dateert van bouwjaar 2000 of ouder, de nieuwe eigenaar de verplichting heeft alle asbesthoudende materialen te verwijderen bij onderhouds-, ontmantelings- of herstellingswerken, als deze materialen door die werken eenvoudig bereikbaar zijn geworden.

Gebondenheid	Categorie 1: hechtgebonden in oorsprong
Asbestsoort (vezeltype)	Crocidoliet aanwezig
Asbestconcentratie	Laag (< 50%)
Afschermingsgraad van het gehele materiaal	Geheel of deels (ook) vrij aan de binnenlucht
Toestand van het materiaal	Onbeschadigd, niet verweerd

Beschrijving	Bakelieten elektrische behuizing
--------------	----------------------------------

- Zorg voor een veilig beheer. Vermijd het beschadigen van het asbestmateriaal. Controleer de toestand jaarlijks op wijzigingen.

- Eenvoudige handelingen: mag via doe-het-zelf of door werknemer(s) met opleidingsattest eenvoudige handelingen
Voor tellers/schakelaars van het type bakeliet voorziet de wet geen verplichting om deze asbestverdachte toepassing te laten verwijderen door een firma met een opleidingsattest 'eenvoudige handelingen'. U mag in principe, ongeacht eventuele bestaande beschadigingen of vrije asbestvezels, deze asbestverdachte toepassing zelf verwijderen en afvoeren naar een kringlooppark.

- 1) Nat maken (water) of fixeren (fixeermiddel) van het materiaal;
- 2) Gebruikmaken van PE-folie en zakken om loskomende deeltjes en afval op te vangen en te verpakken;

- 3) Het materiaal niet gooien, niet breken en niet slijpen/schuren;
- 4) Het materiaal in 1 geheel losmaken en verwijderen;
- 5) Het materiaal opslaan in gesloten verpakking;
- 6) Bij de werkzaamheden mogen geen minderjarigen of derden aanwezig zijn;
- 7) Alle aanwezigen dragen PBM (persoonlijke beschermingsmiddelen: een stofmasker type FFP3- mondmasker of gelijkwaardig masker, een wegwerpoverall en wegwerphandschoenen en afspoelbaar schoeisel);
- 8) Natte doeken gebruiken om eventuele resten en stof weg te nemen.

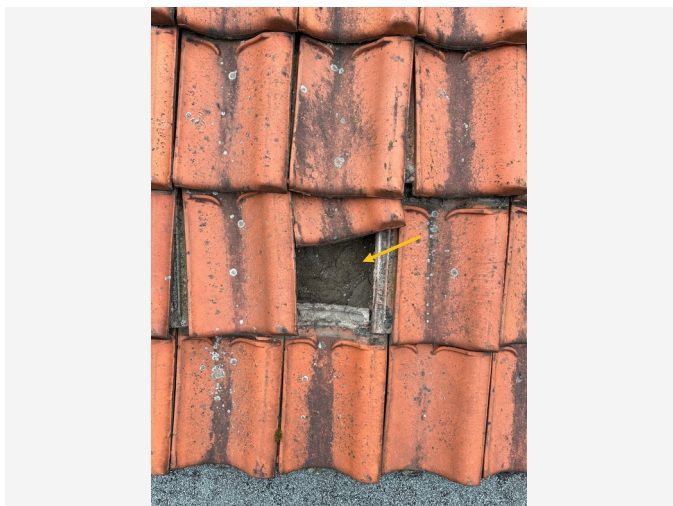
Er is geen asbesthoudend onderdak aanwezig.

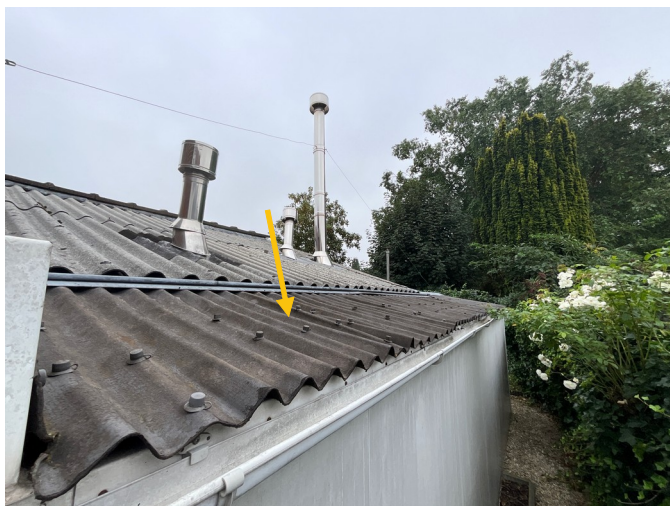
De golfplaten boven de diepvries zijn niet-asbesthoudend.

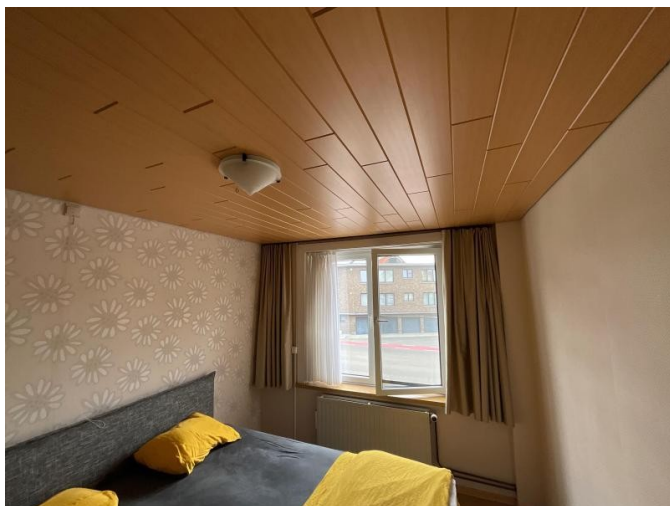
Alle plafonds zijn valse plafonds of bezet met planchetten.

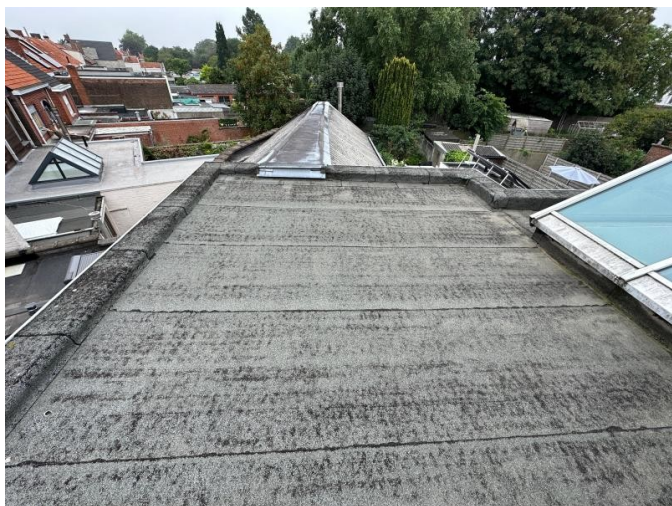
De toplaag is niet-asbesthoudend. Onder de toplaag kunnen oudere lagen aanwezig zijn. Het is aangeraden dit te controleren als er werken gepland zijn.

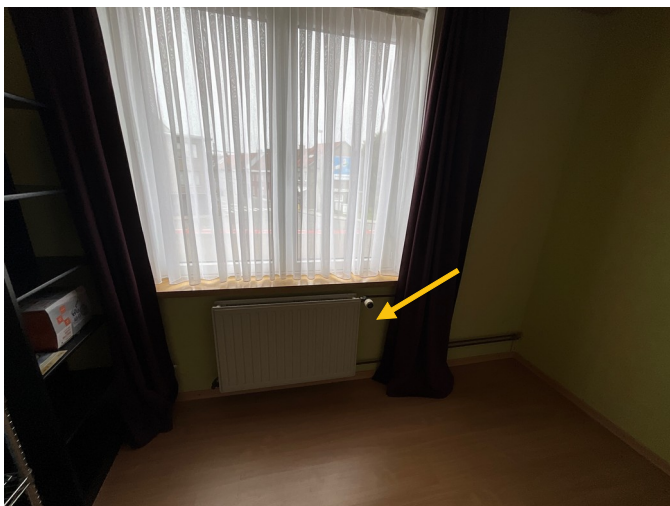
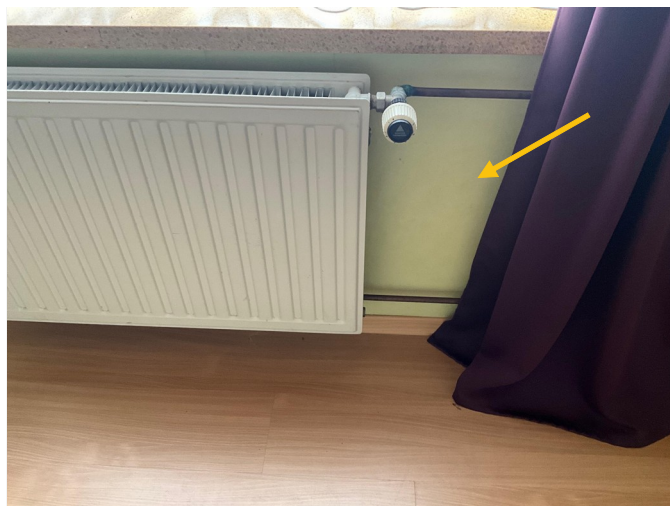
Fiche 6: Pleister wand

Geen asbest

#	Type	Referentie	Resultaat
6.1	Mengmonster	MM01	Geen asbest

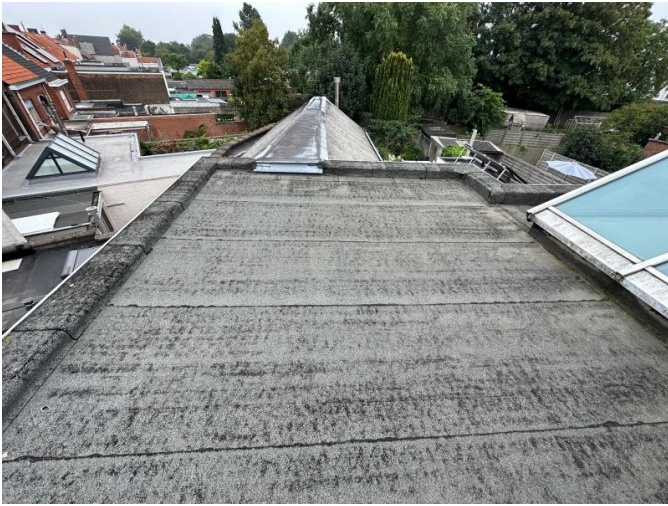
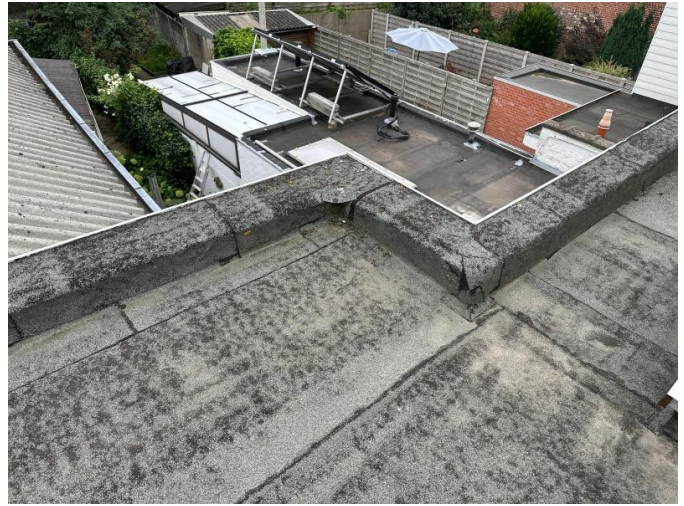
Fiche 7: Roofing plat dak

Geen asbest

#	Type	Referentie	Resultaat
7.1	Puntmonster	MM03	Geen asbest

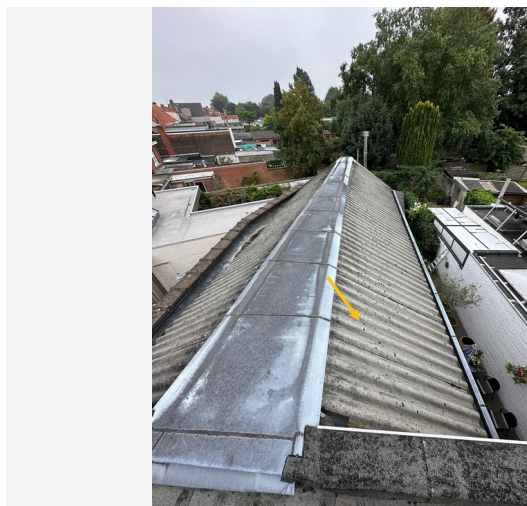
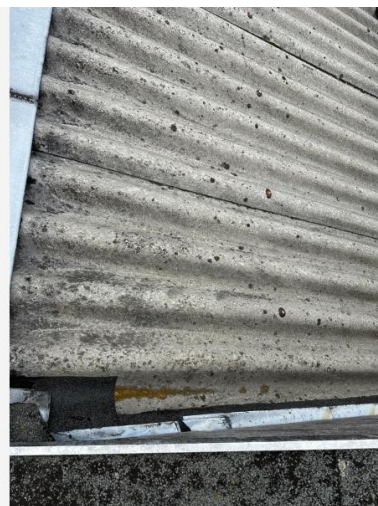
Geen asbest

#	Type	Referentie	Resultaat
8.1	Puntmonster	MM02	Geen asbest

Beschrijving	Golfplaten
Omgeving	Buiten
Primaire drager	Schuin dak
Bindmiddel van materiaal	Cement
