Asbestinventarisatetest

Meiboomlaan 1, 8200 Brugge

Attestnummer : 20240511-000115.000

Uitgegeven op : 11.05.2024

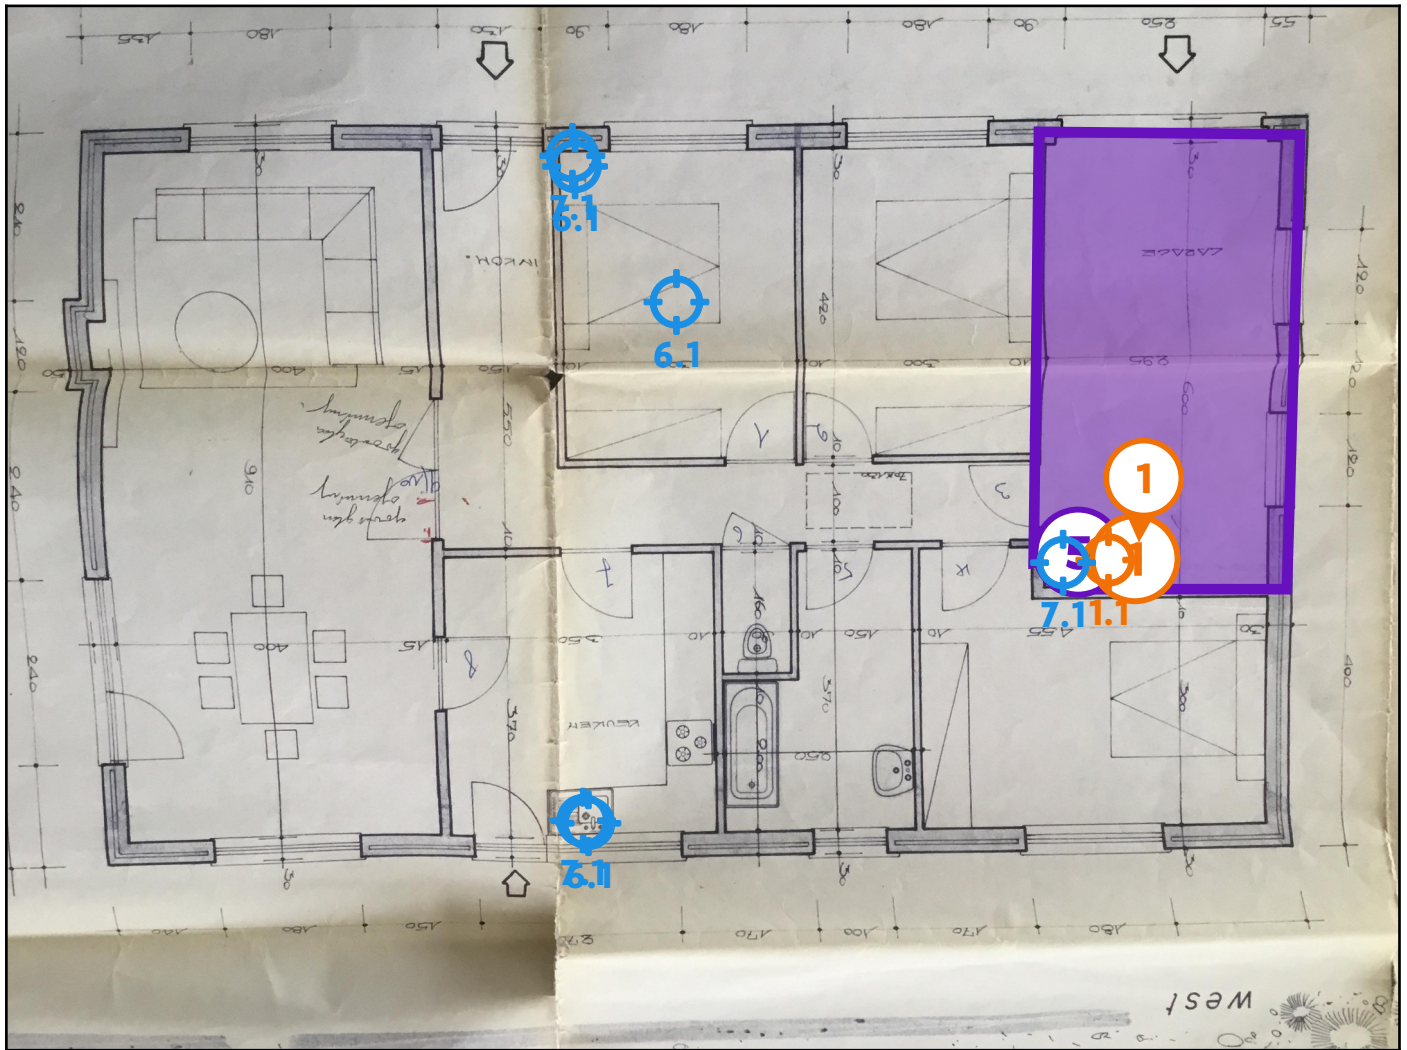
Plan 1.1: image

Beschrijving	Type	Actie
1. Isolatie pluizige watten bij brander	Asbestmateriaal	Verwijderen
1.1 Code: MM 003	Puntmonster	-
5. Chape	Advies	-
6. Pleisterwerk Plafonds	Geen asbest	-
6.1 Code: MM 002	Mengmonster	-
7. Pleisterwerk muren	Geen asbest	-
7.1 Code: MM 001	Mengmonster	-

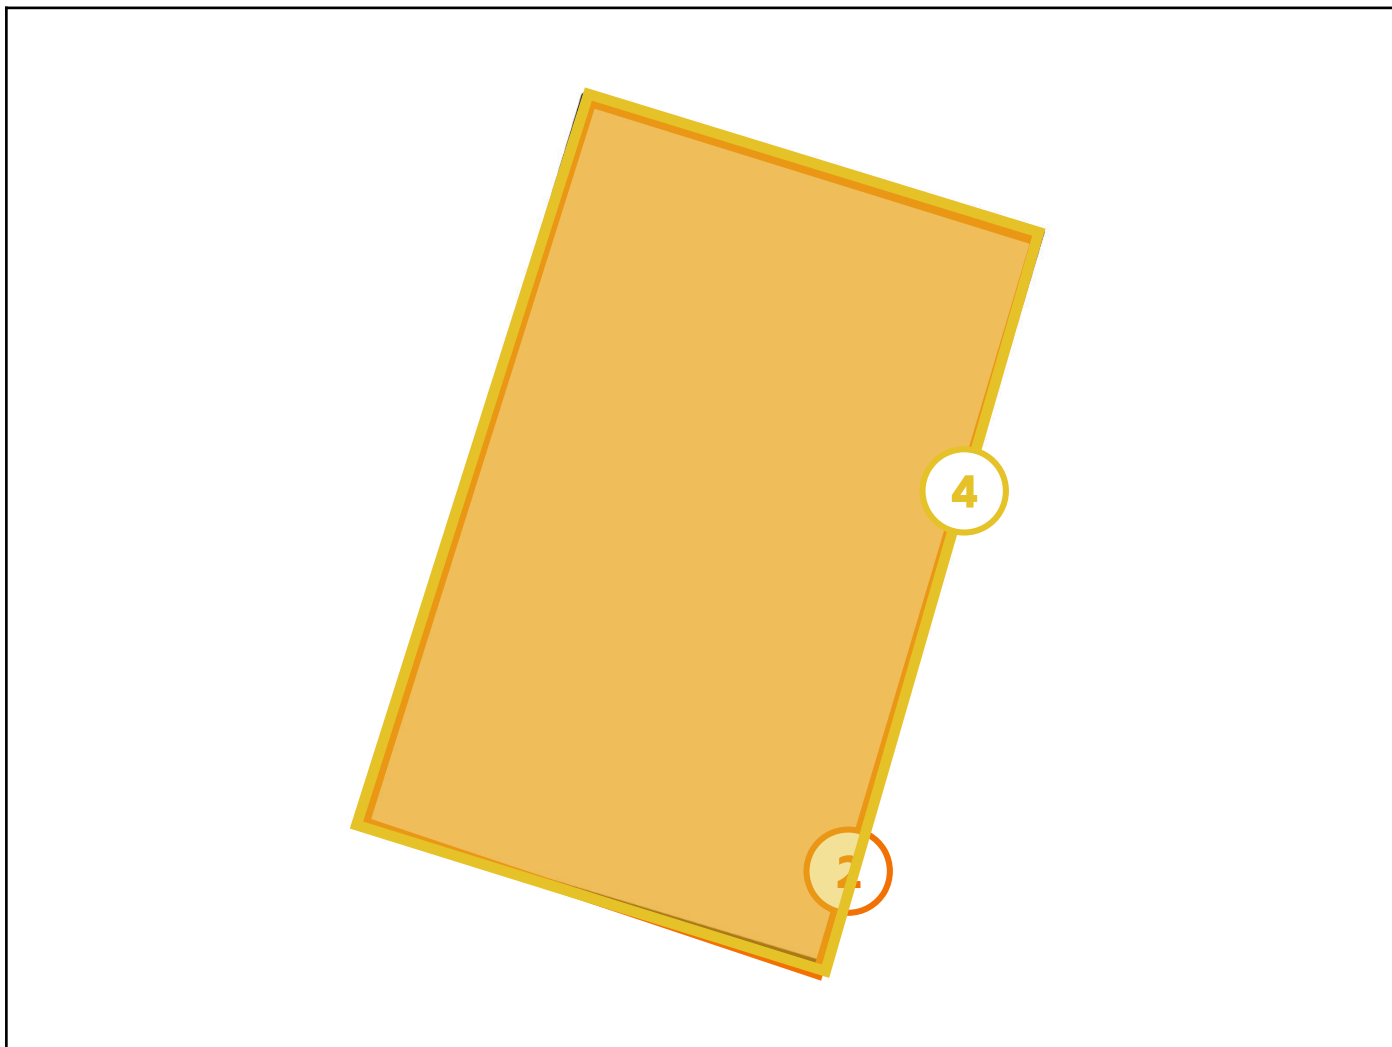
Plan 1.2: Hoofdgebouw plan

Beschrijving	Type	Actie
2. Dakleien hoofdgebouw	Asbestmateriaal	Verwijderen
4. Onderdakplaten	Asbestmateriaal	Zorgvuldig beheren

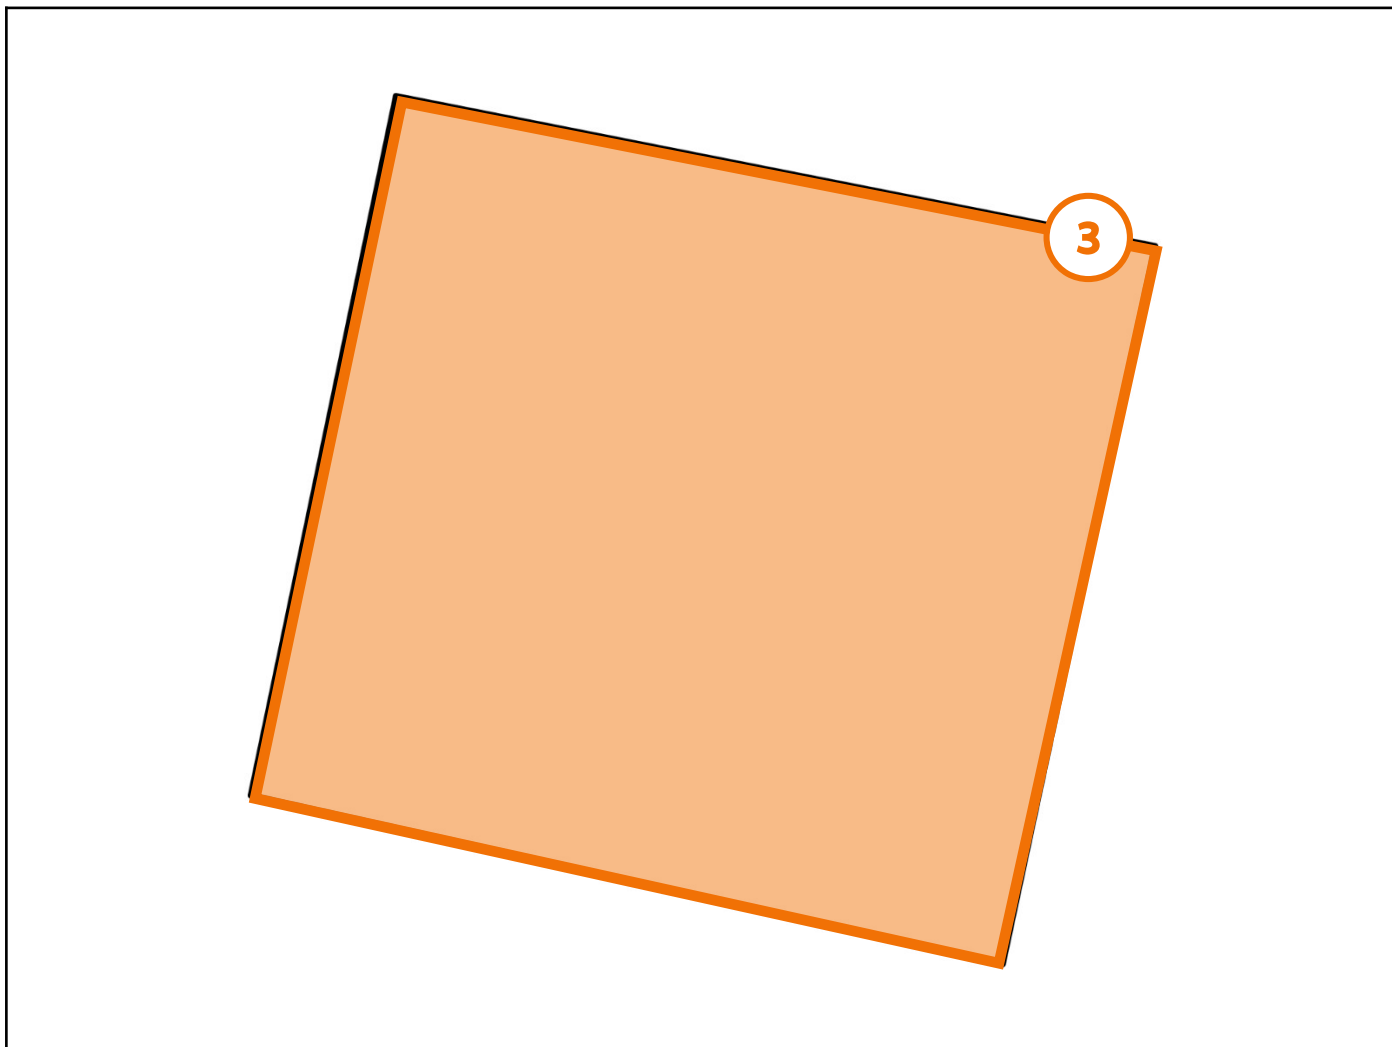
Plan 2.1: Bijgebouw plan

Beschrijving	Type	Actie
3. Golfplaten	Asbestmateriaal	Verwijderen

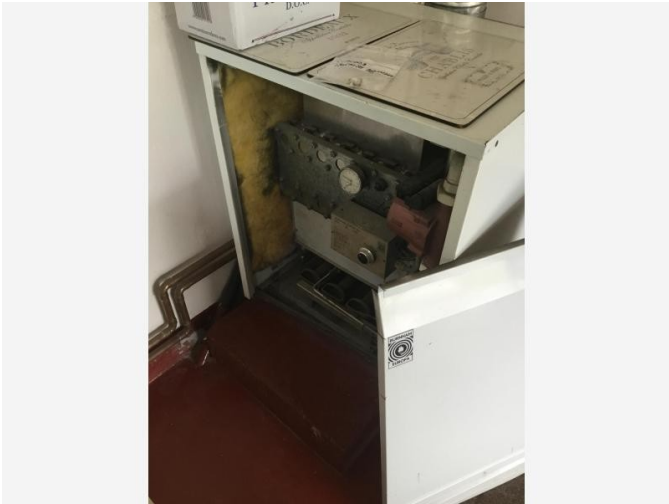
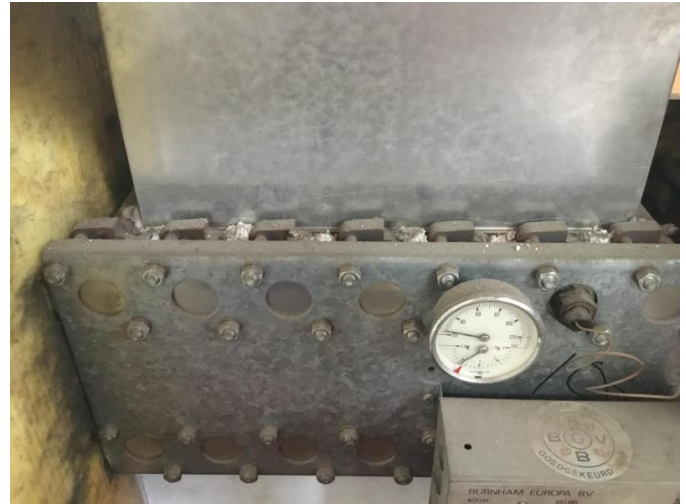
Het asbestmateriaal valt onder de mijlpaal van 2034.

Verwijderen

Eindbeoordeling materiaalrisico	Zeer laag materiaalrisico en/of zeer lage kans op vezelvrijgave
---------------------------------	---

Gebondenheid	Categorie 3: niet-hechtgebonden met weinig of geen matrix
Asbestsoort (vezeltype)	Alleen chrysotiel
Asbestconcentratie	Hoog ($\geq 50\%$)
Afschermingsgraad van het gehele materiaal	Stootvaste afscherming of omkasting
Toestand van het materiaal	Onbeschadigd, niet verweerd

#	Type	Referentie	Resultaat
1.1	Puntmonster	MM 003	Chrysotiel

Beschrijving	Isolatie pluizige watten bij brander
Omgeving	Binnen
Primaire drager	Sanitaire infrastructuur en uitrusting (toe- en afvoer)
Asbestmateriaal	pluisachtige watten-mouse
Bindmiddel van asbestmateriaal	pluisachtige watten
Gebondenheid op basis van bindmiddel	Niet-hechtgebonden

- Zorg voor een veilig beheer. Vermijd het beschadigen van het asbestmateriaal. Controleer de toestand jaarlijks op wijzigingen.

- Eenvoudige handelingen: mag via doe-het-zelf of door werknemer(s) met opleidingsattest eenvoudige handelingen
Voor watachtige-pluizige isolatie - voorziet de wet geen verplichting om deze asbestverdachte toepassing te laten verwijderen door een firma met een opleidingsattest eenvoudige handelingen. U mag, in principe, ongeacht beschadigingen of vrije asbestvezels, deze asbesttoepassing zelf verwijderen met inachtneming van de nodige veiligheidsmaatregelen om uzelf en uw omgeving te beschermen door bijvoorbeeld een FFP3 mondkap te dragen. Een beschadigde asbesttoepassing in slechte staat kan makkelijk verder breken of vergruizen. Er komen dan schadelijke asbestvezels vrij die ingeademd kunnen worden.

De verwijdering van het materiaal moet met de nodige zorg en veiligheidsvoorzieningen gebeuren.

Steeds dubbel verpakt afvoeren naar het containerpark of erkend asbestinzamelplaats.

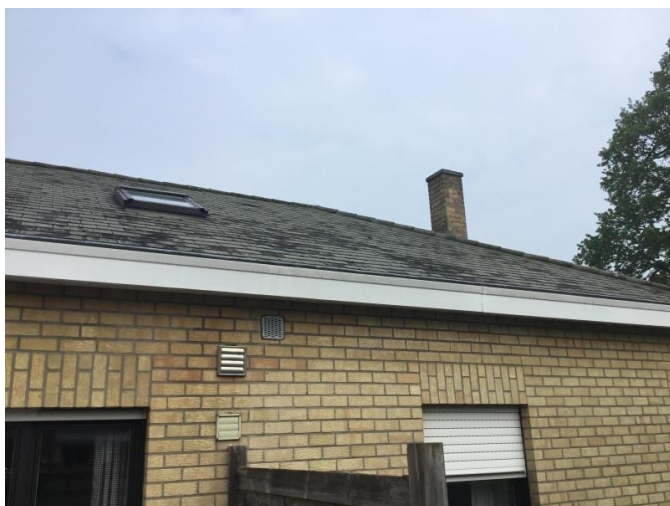
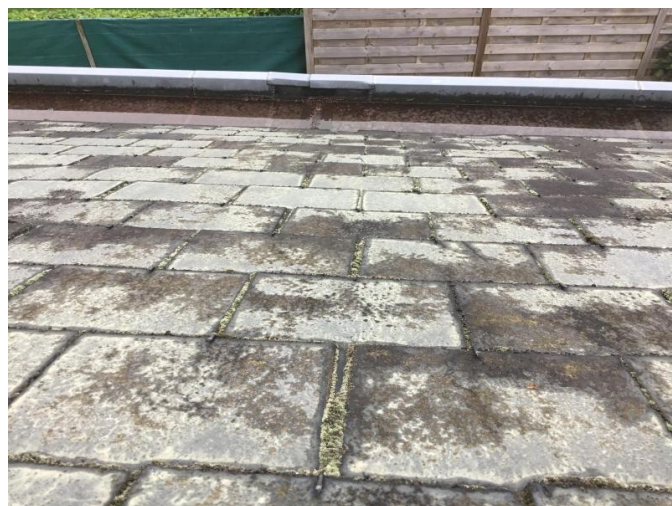
Het asbestmateriaal valt onder de mijlpaal van 2034.

Verwijderen

Eindbeoordeling materiaalrisico	Laag materiaalrisico en/of verlaagde kans op vezelvrijgave
---------------------------------	--

Gebondenheid	Categorie 1: hechtgebonden in oorsprong
Asbestsoort (vezeltype)	Crocidoliet aanwezig
Asbestconcentratie	Laag (< 50%)
Afschermingsgraad van het gehele materiaal	Geheel of deels vrij aan de buitenlucht

Toestand van het materiaal	Licht beschadigd, licht verweerd. Intact materiaal type Pical – asbestboard of categorie III 'gebondenheid'
-----------------------------------	---

Beschrijving	Dakleien hoofdgebouw
Omgeving	Buiten
Primaire drager	Schuin dak
Asbestmateriaal	Dak- en gevelbekleding - Lei, shingle
Bindmiddel van asbestmateriaal	Cement
Gebondenheid op basis van bindmiddel	Hecht
Hoeveelheid (oppervlakte - aantal)	• 166,00 m ² - 1 stuk
Totale oppervlakte	166,00 m ²
Eenvoudig bereikbaar	Ja
Bevestigingswijze	• Genageld, geniet
Identificatiemethode	Vaststelling zonder monsternamen
Destructieve handeling voor identificatie	Nee

- Zorg voor een veilig beheer. Vermijd het beschadigen van het asbestmateriaal. Controleer de toestand jaarlijks op wijzigingen.

- Eenvoudige handelingen: mag via doe-het-zelf of door werknemer(s) met opleidingsattest eenvoudige handelingen
Voor dakleien voorziet de wet geen verplichting om deze asbestverdachte toepassing te laten verwijderen door een firma met een opleidingsattest eenvoudige handelingen. U mag, in principe, ongeacht beschadigingen of vrije asbestvezels, deze asbesttoepassing zelf verwijderen met inachtneming van de nodige veiligheidsmaatregelen om uzelf en uw omgeving te beschermen. Een beschadigde asbesttoepassing in slechte staat kan makkelijk verder breken of vergruizen. Er komen dan schadelijke asbestvezels vrij die ingeademd kunnen worden.

1. leien mogen niet breken of beschadigd worden (nooit gooien of breken)
2. besproei de leien met speciaal fixeermiddel (per keer +- 5m²)
3. bevestigingsnagel lei losmaken d.m.v. klauwhamer met blokje hout eronder om beschadiging te vermijden
4. leien één voor één losmaken
5. leien één voor één voorzichtig stapelen in een asbestafvalzak (niet breken)
6. met het asbestafval kunt u terecht op het recyclagepark of bij een geregistreerde . asbestinzamelaar

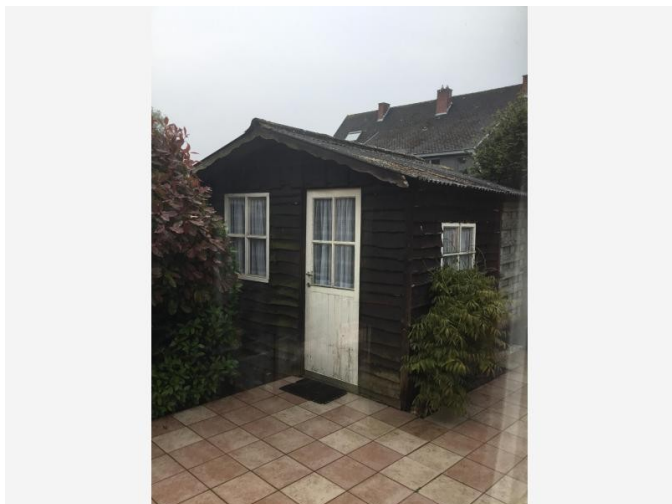
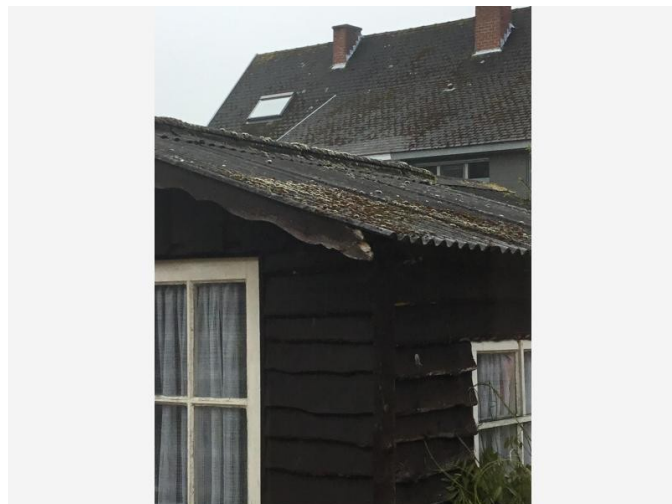
Het asbestmateriaal valt onder de mijlpaal van 2034.

Verwijderen

Eindbeoordeling materiaalrisico	Laag materiaalrisico en/of verlaagde kans op vezelvrijgave
---------------------------------	--

Gebondenheid	Categorie 1: hechtgebonden in oorsprong
Asbestsoort (vezeltype)	Crocidoliet aanwezig
Asbestconcentratie	Laag (< 50%)
Afschermingsgraad van het gehele materiaal	Geheel of deels vrij aan de buitenlucht

Toestand van het materiaal	Licht beschadigd, licht verweerd. Intact materiaal type Pical – asbestboard of categorie III 'gebondenheid'
-----------------------------------	---

Beschrijving	Golfplaten
Omgeving	Buiten
Primaire drager	Schuin dak
Asbestmateriaal	Dak- en gevelbekleding - Golfplaat
Bindmiddel van asbestmateriaal	Cement
Gebondenheid op basis van bindmiddel	Hecht
Hoeveelheid (oppervlakte - aantal)	• 8,00 m ² - 1 stuk
Totale oppervlakte	8,00 m ²
Eenvoudig bereikbaar	Ja
Bevestigingswijze	• Geschroefd
Identificatiemethode	Vaststelling zonder monstername
Destructieve handeling voor identificatie	Nee

- Zorg voor een veilig beheer. Vermijd het beschadigen van het asbestmateriaal. Controleer de toestand jaarlijks op wijzigingen.

- Eenvoudige handelingen: mag via doe-het-zelf of door werknemer(s) met opleidingsattest eenvoudige handelingen
Voor golfplaten voorziet de wet geen verplichting om deze asbestverdachte toepassing te laten verwijderen door een firma met een opleidingsattest eenvoudige handelingen. U mag, in principe, ongeacht beschadigingen of vrije asbestvezels, deze asbesttoepassing zelf verwijderen met inachtneming van de nodige veiligheidsmaatregelen om uzelf en uw omgeving te beschermen. Een beschadigde asbesttoepassing in slechte staat kan makkelijk verder breken of vergruizen. Er komen dan schadelijke asbestvezels vrij die ingeademd kunnen worden.

1. golfplaten mogen niet breken of beschadigd worden (nooit gooien of breken)
2. besproei de golfplaten met speciaal fixeermiddel op de bevestigingspunten
3. bevestigingsnagel golfplaat losmaken d.m.v. klauwhamer met blokje hout eronder om beschadiging te vermijden, bij schroef voorzichtig uitdraaien zonder beschadiging
4. golfplaten één voor één losmaken
5. golfplaten één voor één voorzichtig stapelen in een asbestafvalzak (niet breken)
6. met het asbestafval kunt u terecht op het recyclagepark of bij een geregistreerde asbestinzamelaar

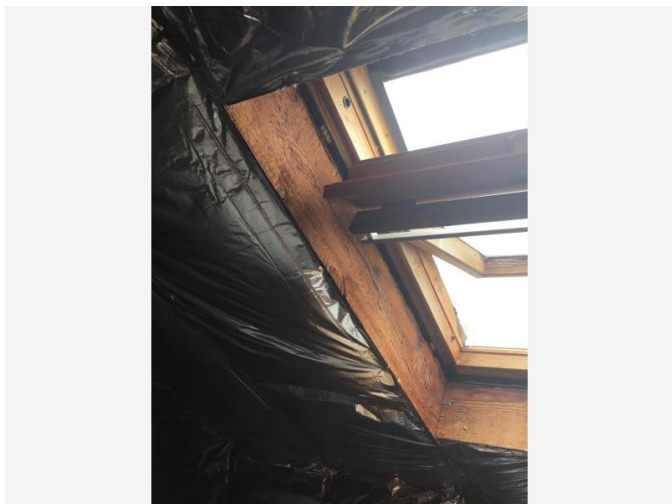
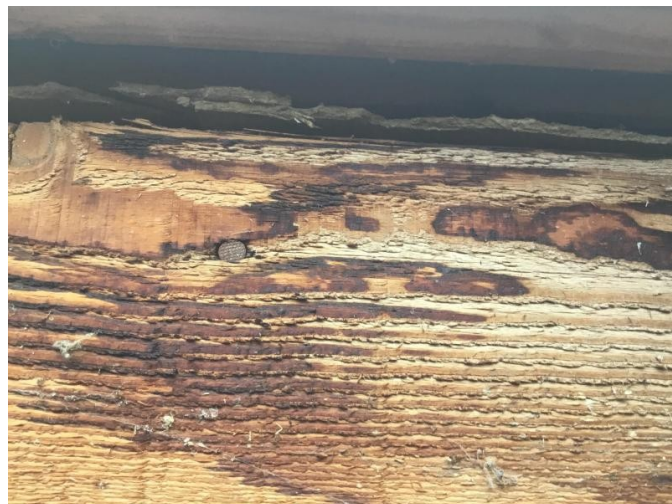
Het asbestmateriaal valt onder de mijlpaal van 2040.

Zorgvuldig beheren

Eindbeoordeling materiaalrisico	Zeer laag materiaalrisico en/of zeer lage kans op vezelvrijgave
---------------------------------	---

Gebondenheid	Categorie 1: hechtgebonden in oorsprong
Asbestsoort (vezeltype)	Crocidoliet aanwezig
Asbestconcentratie	Laag (< 50%)
Afschermingsgraad van het gehele materiaal	Stootvaste afscherming of omkasting
Toestand van het materiaal	Onbeschadigd, niet verweerd

Beschrijving	Onderdakplaten
Omgeving	Binnen
Primaire drager	Schuin dak
Asbestmateriaal	Dak- en gevelbekleding - Plaat
Bindmiddel van asbestmateriaal	Cement
Gebondenheid op basis van bindmiddel	Hecht
Hoeveelheid (oppervlakte - dikte - aantal)	• 166,00 m ² - 3,20 cm - 1 stuk
Totaal volume	5,312 m ³
Eenvoudig bereikbaar	Ja
Bevestigingswijze	• Genageld, geniet
Identificatiemethode	Vaststelling zonder monstername
Destructieve handeling voor identificatie	Nee

- Zorg voor een veilig beheer. Vermijd het beschadigen van het asbestmateriaal. Controleer de toestand jaarlijks op wijzigingen.

- Eenvoudige handelingen: mag via doe-het-zelf of door werknemer(s) met opleidingsattest eenvoudige handelingen

Indien het asbestverdachte materiaal volledig intact is en er geen vrije asbestvezels zichtbaar zijn, voorziet de wet geen verplichting om deze asbestverdachte toepassing te laten verwijderen door een firma met een opleidingsattest eenvoudige handelingen. U mag, in principe, deze asbesttoepassing zelf verwijderen met in achtname van de nodige veiligheidsmaatregelen om uzelf en uw omgeving te beschermen. Tijdens het verwijderen van de asbesttoepassing moet het materiaal intact blijven.

1. verwijder de onderdakplaten
2. verwijder de panlatten op een voorzichtige manier met een klauwhamer
3. bevestigingsnagels onderdakplaten losmaken d.m.v. klauwhamer met blokje hout eronder om beschadiging te vermijden
4. onderdakplaten één voor één losmaken in hun geheel
5. onderdakplaten één voor één voorzichtig stapelen in een asbestafvalzak (niet breken)
6. met het asbestafval kunt u terecht op het recyclagepark of bij een geregistreerde asbestinzamelaar

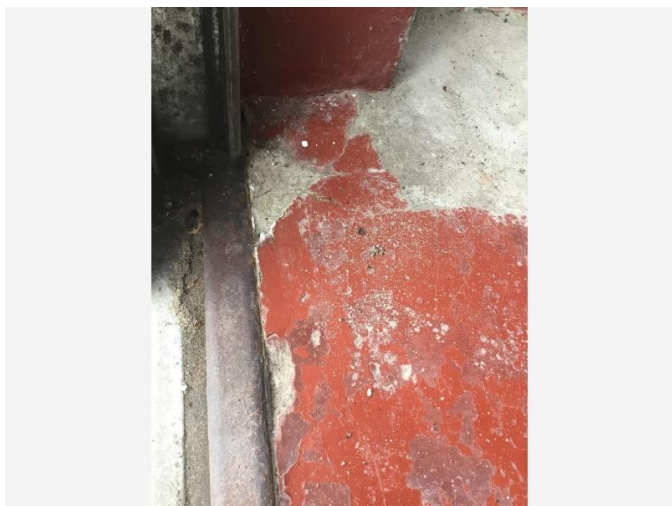
Vrije foto

Cement vloer met enkel de boven zijde rood gekleurd, binnenin grijs van kleur.

Identificatiemethode	Vaststelling & expertise (niet-asbestverdacht)
Primaire drager	Vloer
(Asbest)materiaal	cement vloer
Bindmiddel	Cement
Gebondenheid bindmiddel	Hecht

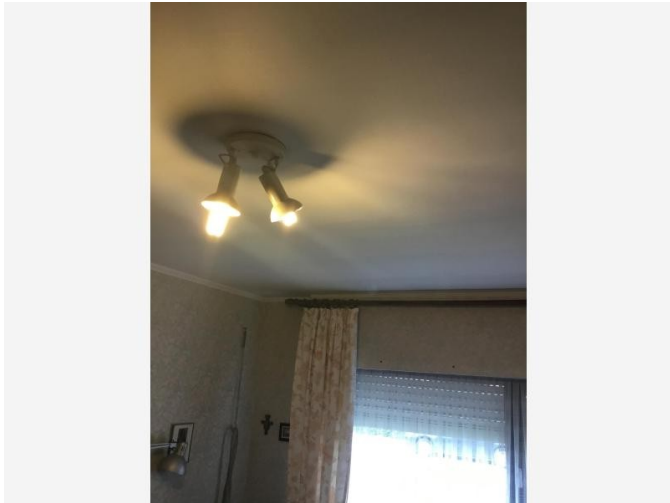
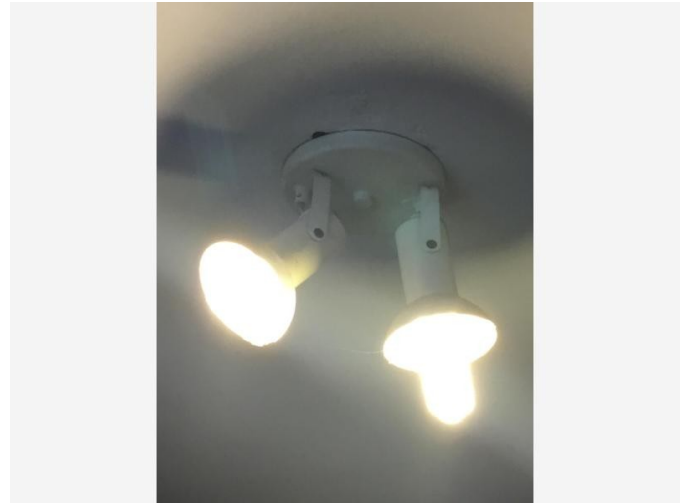
Fiche 6: Pleisterwerk Plafonds

Geen asbest

#	Type	Referentie	Resultaat
6.1	Mengmonster	MM 002	Geen asbest

Beschrijving	Pleisterwerk Plafonds
Omgeving	Binnen
Primaire drager	Plafond
Bindmiddel van materiaal	Gips - kalk

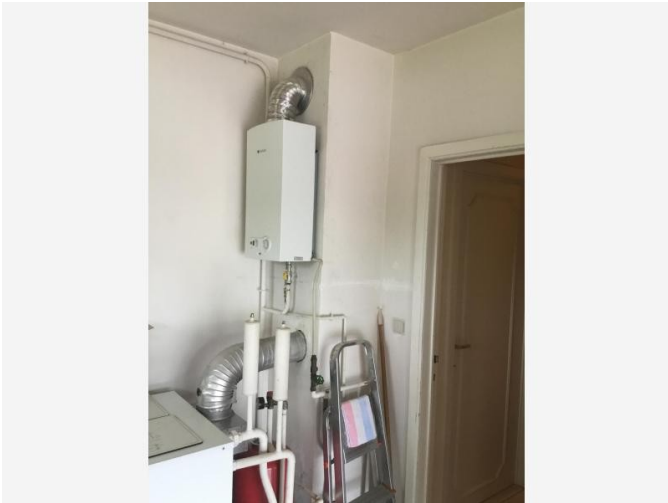
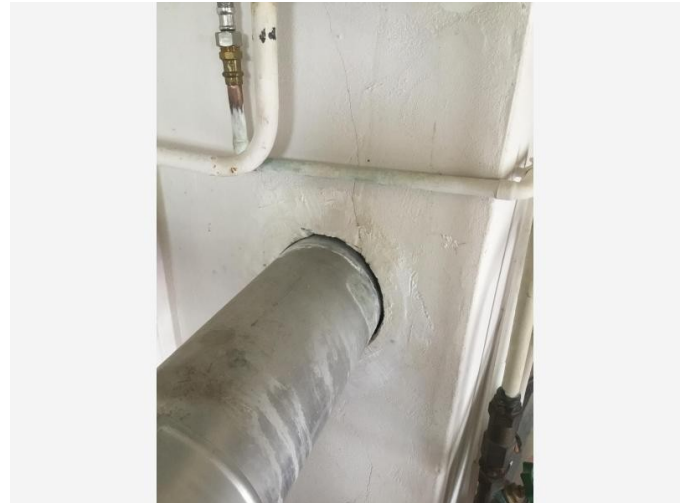
Geen asbest

#	Type	Referentie	Resultaat
7.1	Mengmonster	MM 001	Geen asbest

Beschrijving	Pleisterwerk muren
Omgeving	Binnen
Primaire drager	Binnenwand
Bindmiddel van materiaal	Gips - kalk
