Asbestinventarisatetest

Torhoutse Steenweg 299, 8200 Brugge

Attestnummer : 20240313-000093.001

Uitgegeven op : 13.03.2024

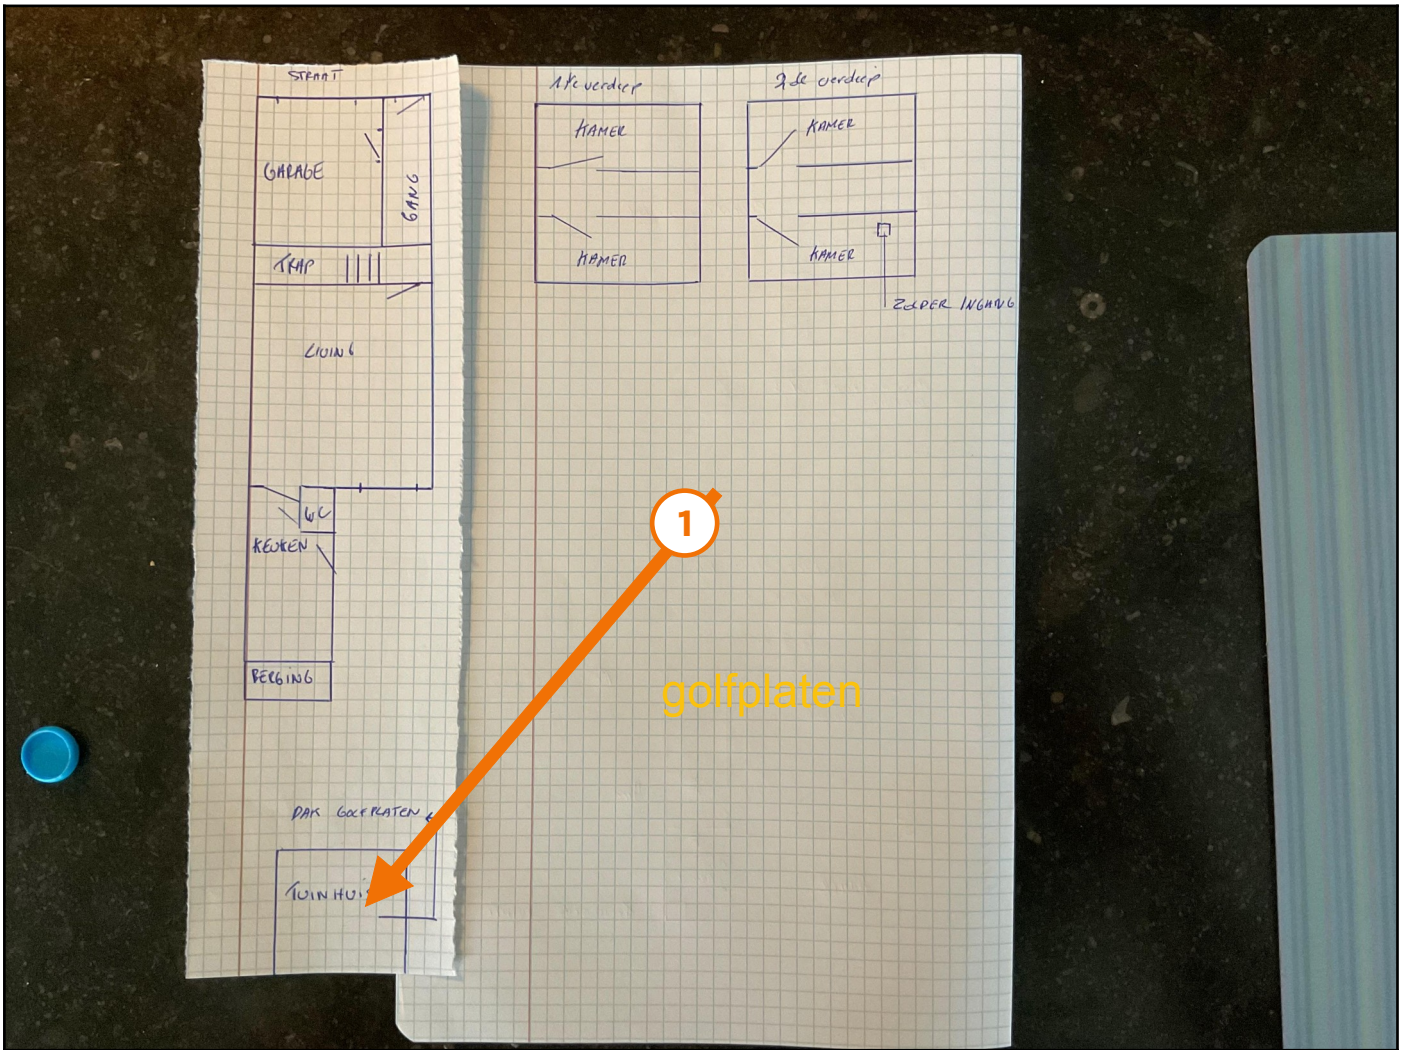
Plan 1.3: Tuinhuis golfplaten

Beschrijving	Type	Actie
1. Golfplaten tuinhuis	Asbestmateriaal	Verwijderen

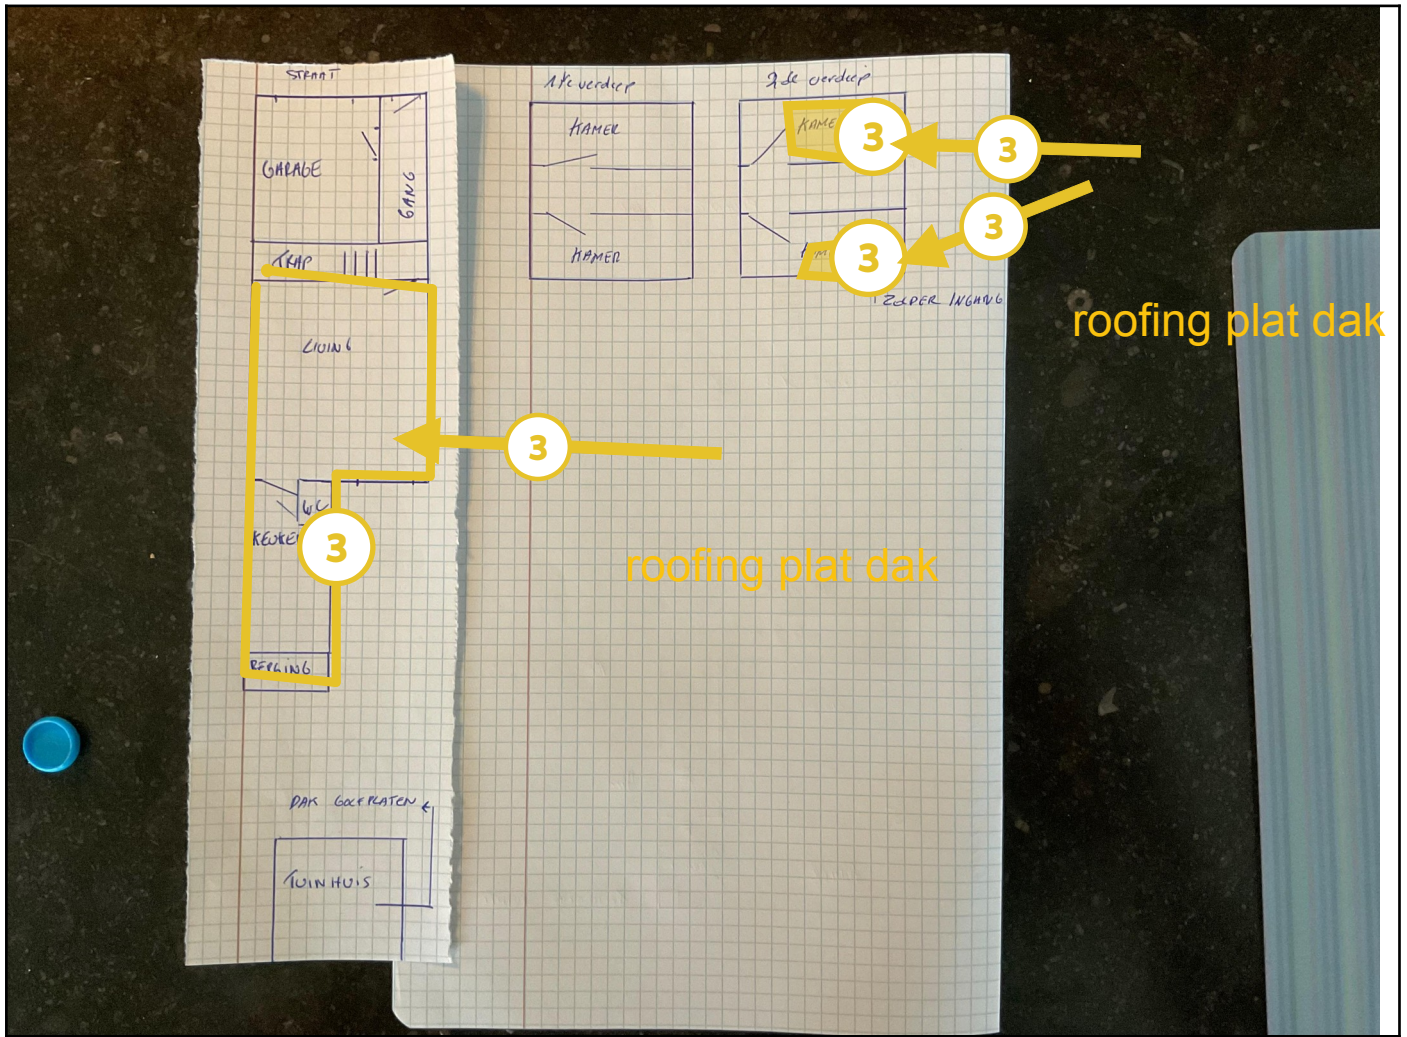
Plan 1.5: Roofing dak

Beschrijving	Type	Actie
3. Roofing	Asbestmateriaal	Zorgvuldig beheren

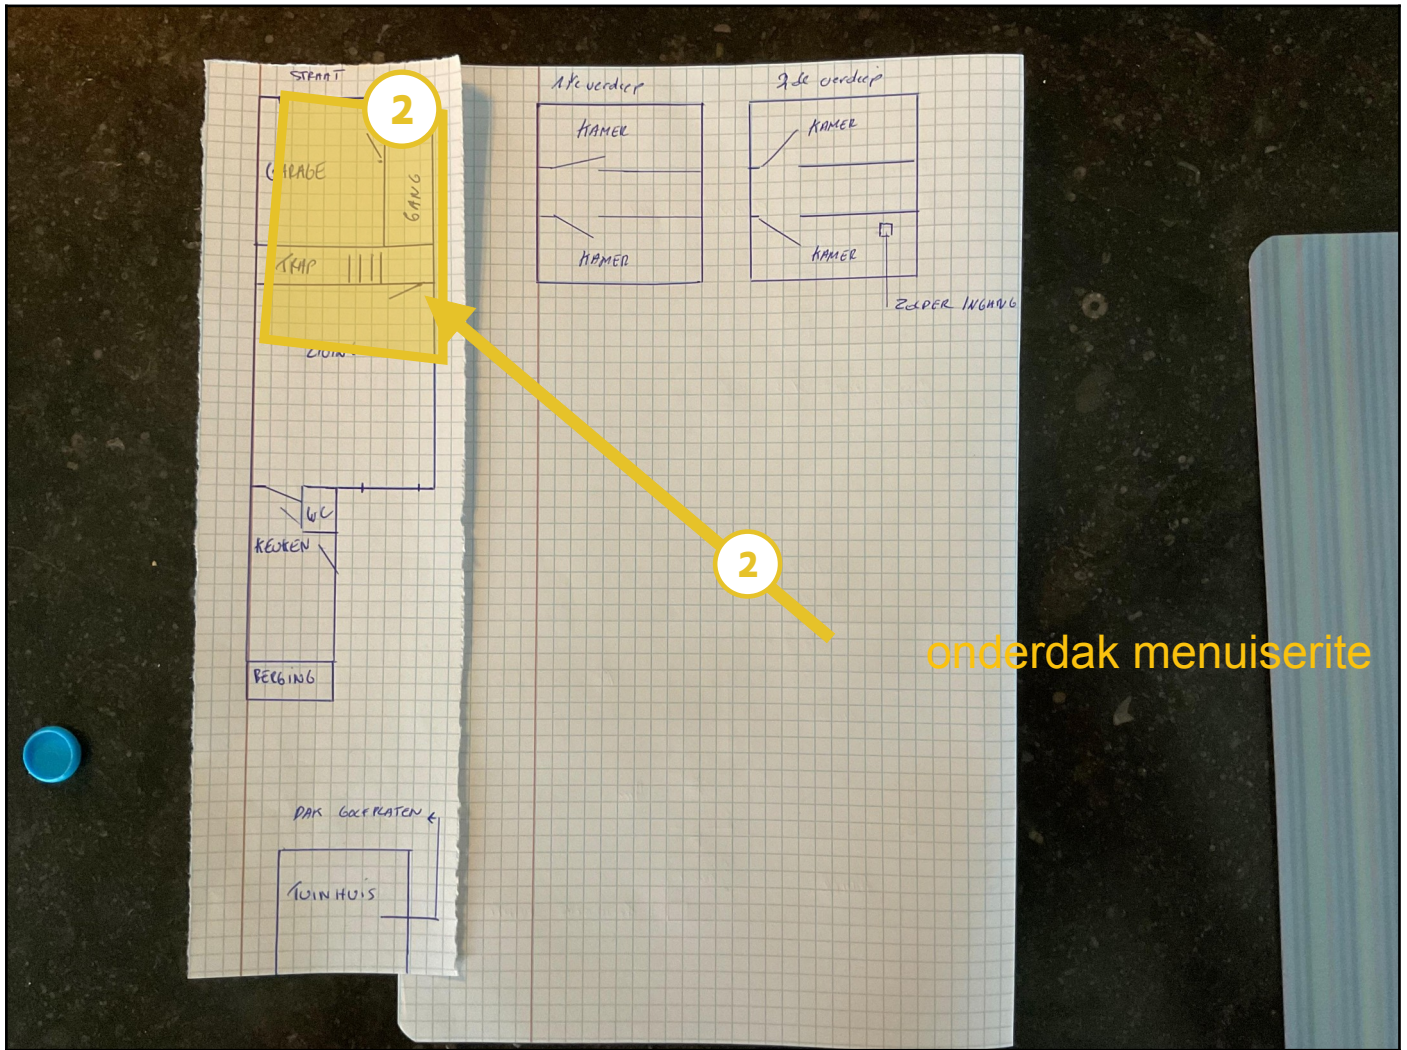
Plan 1.6: Onderdak menuiserie

Beschrijving	Type	Actie
2. Onderdak	Asbestmateriaal	Zorgvuldig beheren

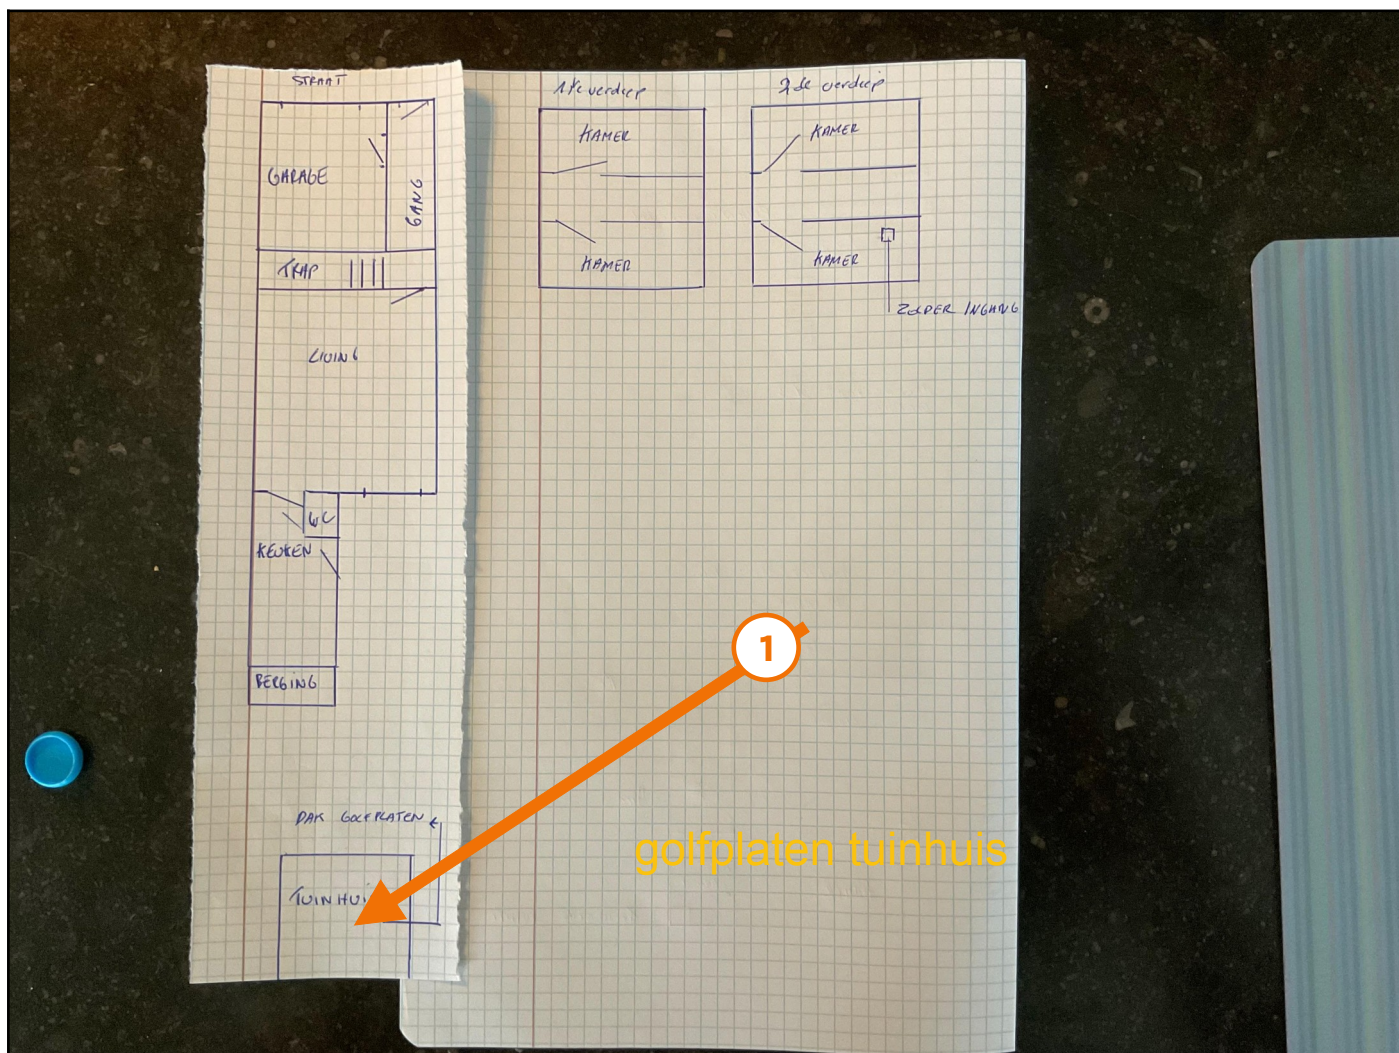
Plan 2.1: Plan tuinhuis

Beschrijving	Type	Actie
1. Golfplaten tuinhuis	Asbestmateriaal	Verwijderen

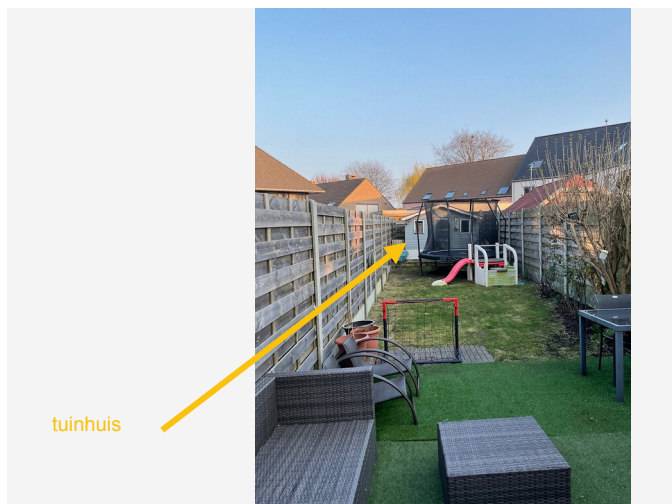
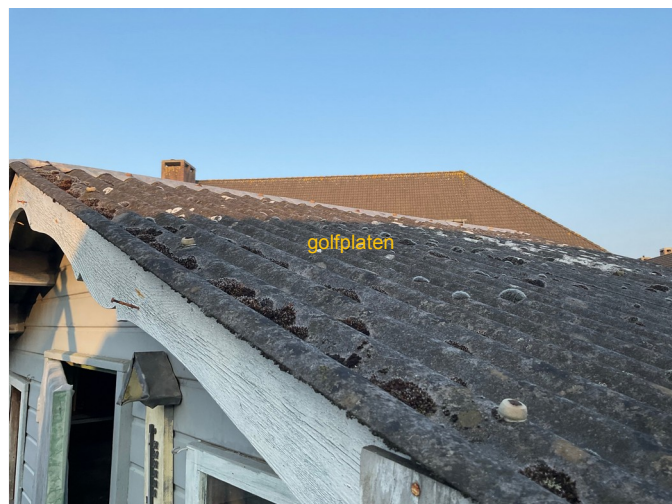
Het asbestmateriaal valt onder de mijlpaal van 2034.

Eindbeoordeling materiaalrisico	Verhoogd materiaalrisico en/of verhoogde kans op vezelvrijgave
---------------------------------	--

Gebondenheid	Categorie 1: hechtgebonden in oorsprong
Asbestsoort (vezeltype)	Crocidoliet aanwezig
Asbestconcentratie	Laag (< 50%)
Afschermingsgraad van het gehele materiaal	Geheel of deels vrij aan de buitenlucht
Toestand van het materiaal	Matig beschadigd, matig verweerd

Beschrijving	Golfplaten tuinhuis
Omgeving	Grenst aan binnen- en buitenlucht
Primaire drager	Schuin dak
Asbestmateriaal	Dak- en gevelbekleding - Golfplaat
Bindmiddel van asbestmateriaal	Cement
Gebondenheid op basis van bindmiddel	Hecht
Hoeveelheid (oppervlakte - aantal)	• 8,00 m ² - 1 stuk
Totale oppervlakte	8,00 m ²
Eenvoudig bereikbaar	Ja

- Verwijder dit asbestmateriaal zo snel mogelijk. Volg de toestand goed op.

- Eenvoudige handelingen: mag via doe-het-zelf of door werknemer(s) met opleidingsattest eenvoudige handelingen
Raadpleeg containerpark omtrent verpakkingsvoorwaarden (gesloten dubbele verpakking)- Bij het afhalen van de platen maak gebruik van wegwercoverall, handschoenen, bril en mondkap FFP3. Bevochtigen van de platen vooraleer afname. Neem plaat per plaat af manueel. NIET slijpen en storten van de platen, zo voorkom je vrijkomende stofdeeltjes asbest. Bij twijfel raadpleeg dakwerker. Bij het gebruik van materiaal traag draaiende gereedschap en bij voorkeur manuele handwerktuigen gebruiken

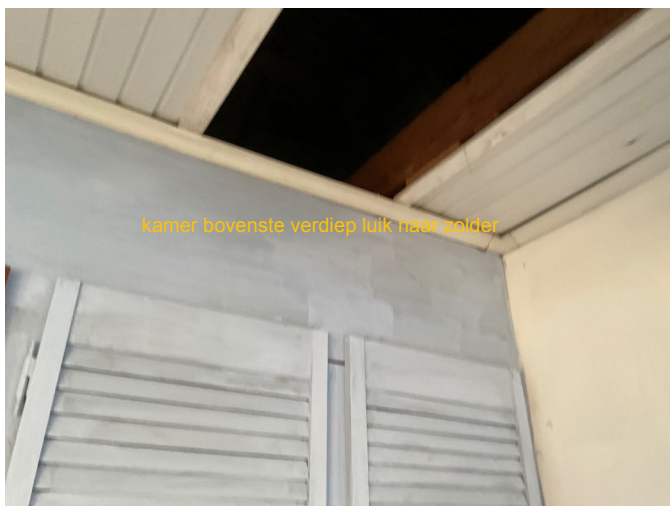
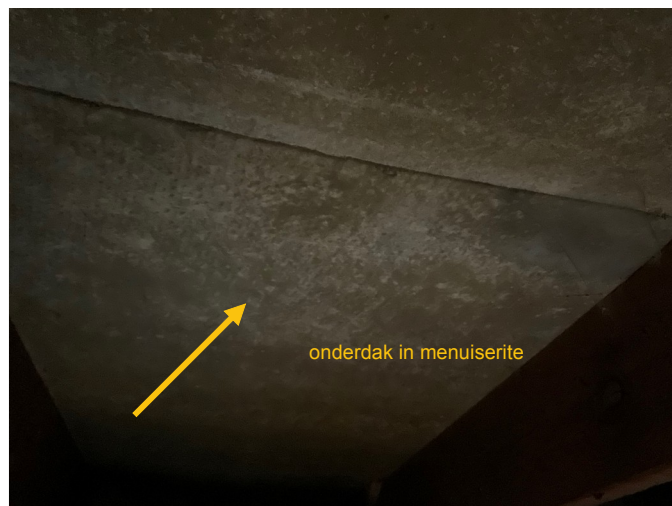
Het asbestmateriaal valt onder de mijlpaal van 2040.

Eindbeoordeling materiaalrisico	Laag materiaalrisico en/of verlaagde kans op vezelvrijgave
---------------------------------	--

Gebondenheid	Categorie 1: hechtgebonden in oorsprong
Asbestsoort (vezeltype)	Crocidoliet aanwezig
Asbestconcentratie	Laag (< 50%)
Afschermingsgraad van het gehele materiaal	Geheel of deels (ook) vrij aan de binnenlucht
Toestand van het materiaal	Onbeschadigd, niet verweerd

Beschrijving	Onderdak
Omgeving	Binnen
Primaire drager	Schuin dak
Asbestmateriaal	Dak- en gevelbekleding - Plaat
Bindmiddel van asbestmateriaal	Cement
Gebondenheid op basis van bindmiddel	Hecht
Hoeveelheid (oppervlakte - dikte - aantal)	• 60,00 m ² - 0,30 cm - 1 stuk
Totaal volume	0,18 m ³

- Zorg voor een veilig beheer. Vermijd het beschadigen van het asbestmateriaal. Controleer de toestand jaarlijks op wijzigingen.
- Zorg voor een veilig beheer en verwijder dit asbestmateriaal wanneer het bij werken eenvoudig bereikbaar wordt. Controleer de toestand jaarlijks op wijzigingen.

- Eenvoudige handelingen: mag via doe-het-zelf of door werknemer(s) met opleidingsattest eenvoudige handelingen
Bij vernieuwing van het onderdak raadpleeg containerpark en dakwerker - NIET in slijpen of storten van de de platen -
Maak gebruik van mondmasker ffpp3 en beschermende wegwerpoverall - bevochtigen van de platen vooraleer de werken te starten. Raadpleeg containerpark omtrent verpakking voorwaarden

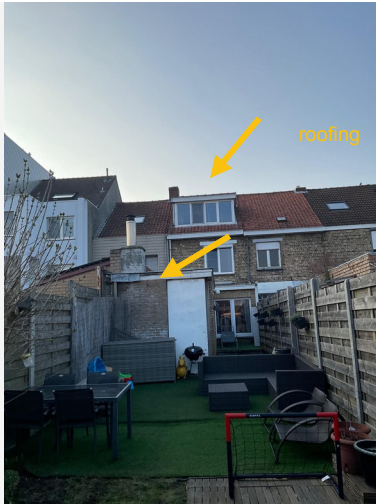
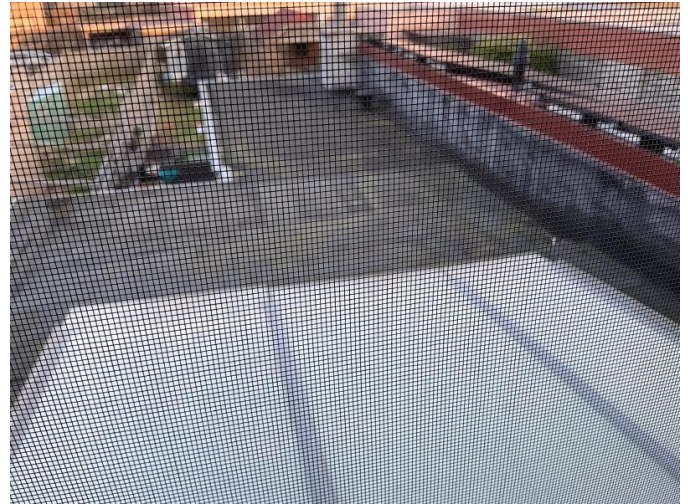
Het asbestmateriaal valt onder de mijlpaal van 2040.

Eindbeoordeling materiaalrisico	Zeer laag materiaalrisico en/of zeer lage kans op vezelvrijgave
---------------------------------	---

Gebondenheid	Categorie 1: hechtgebonden in oorsprong
Asbestsoort (vezeltype)	Alleen chrysotiel
Asbestconcentratie	Laag (< 50%)
Afschermingsgraad van het gehele materiaal	Geheel of deels vrij aan de buitenlucht
Toestand van het materiaal	Onbeschadigd, niet verweerd

Beschrijving	Roofing
Omgeving	Buiten
Primaire drager	Plat dak
Asbestmateriaal	Dak- en gevelbekleding - Roofing
Bindmiddel van asbestmateriaal	Bitumen (roofing, teer, asfalt)
Gebondenheid op basis van bindmiddel	Hecht
Hoeveelheid (oppervlakte - aantal)	• 64,00 m ² - 1 stuk

- Zorg voor een veilig beheer. Vermijd het beschadigen van het asbestmateriaal. Controleer de toestand jaarlijks op wijzigingen.
- Zorg voor een veilig beheer en verwijder dit asbestmateriaal wanneer het bij werken eenvoudig bereikbaar wordt. Controleer de toestand jaarlijks op wijzigingen.
- Hemelwater dat afspoelt van asbestcement daken of gevels kan asbestdeeltjes bevatten. Gebruik het enkel voor gesloten circuits (bv. spoelen toiletten). Reinig na het vervangen van het dak of de gevel de dakgoten en regenwaterput of -ton om asbesthoudend sediment of slib te verwijderen

- Eenvoudige handelingen: mag via doe-het-zelf of door werknemer(s) met opleidingsattest eenvoudige handelingen
Raadpleeg dakwerker bij vernieuwen roofing - neem staal tot op de kern om asbest uit te sluiten. Er kan een oude laag (dampscherm) nog bevinden op de nieuwe lagen roofing die asbest bevat. Raadpleeg containerpark omtrent verpakking voorwaarden en transport.
- Eenvoudige handelingen: enkel door erkend asbestverwijderaer

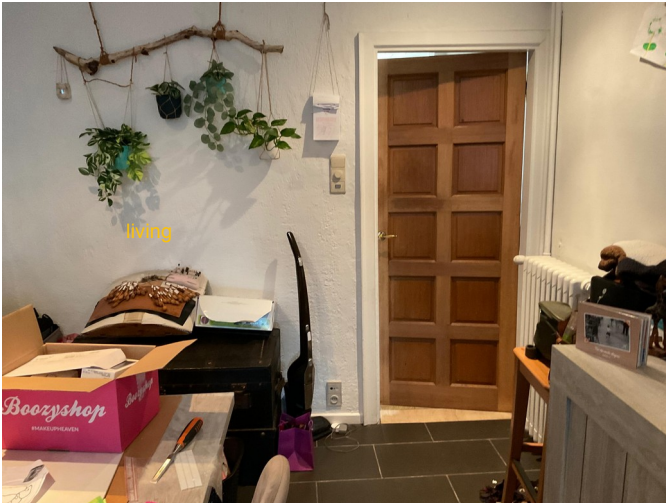
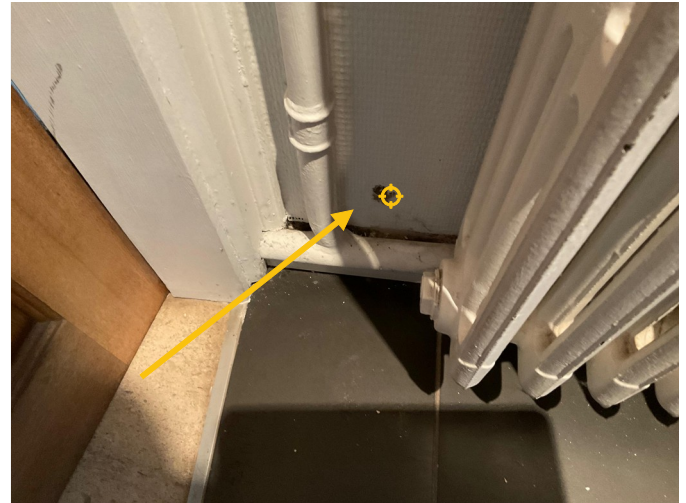
Fiche 4: Pleister muren

Geen asbest

#	Type	Referentie	Resultaat
4.1	Mengmonster	2420804-01	Geen asbest

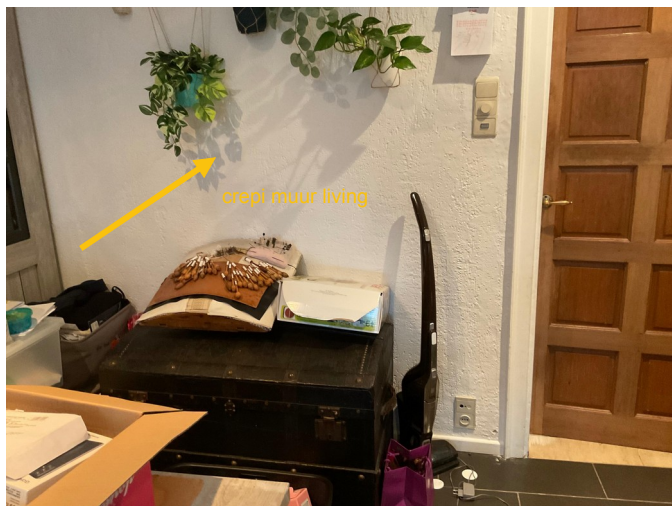
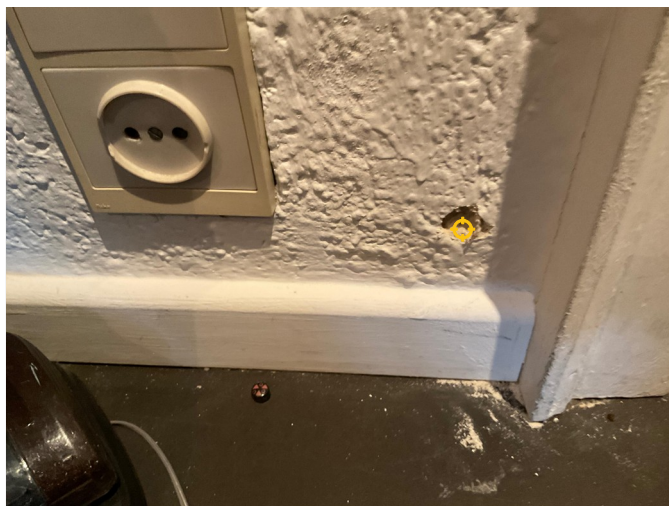
Fiche 5: Crepi muur living

Geen asbest

#	Type	Referentie	Resultaat
5.1	Mengmonster	2420804-02	Geen asbest
