Asbestinventarisatetest

Brugsestraat 203, 8210 Zedelgem

Attestnummer : 20230621-000119.000

Uitgegeven op : 21.06.2023

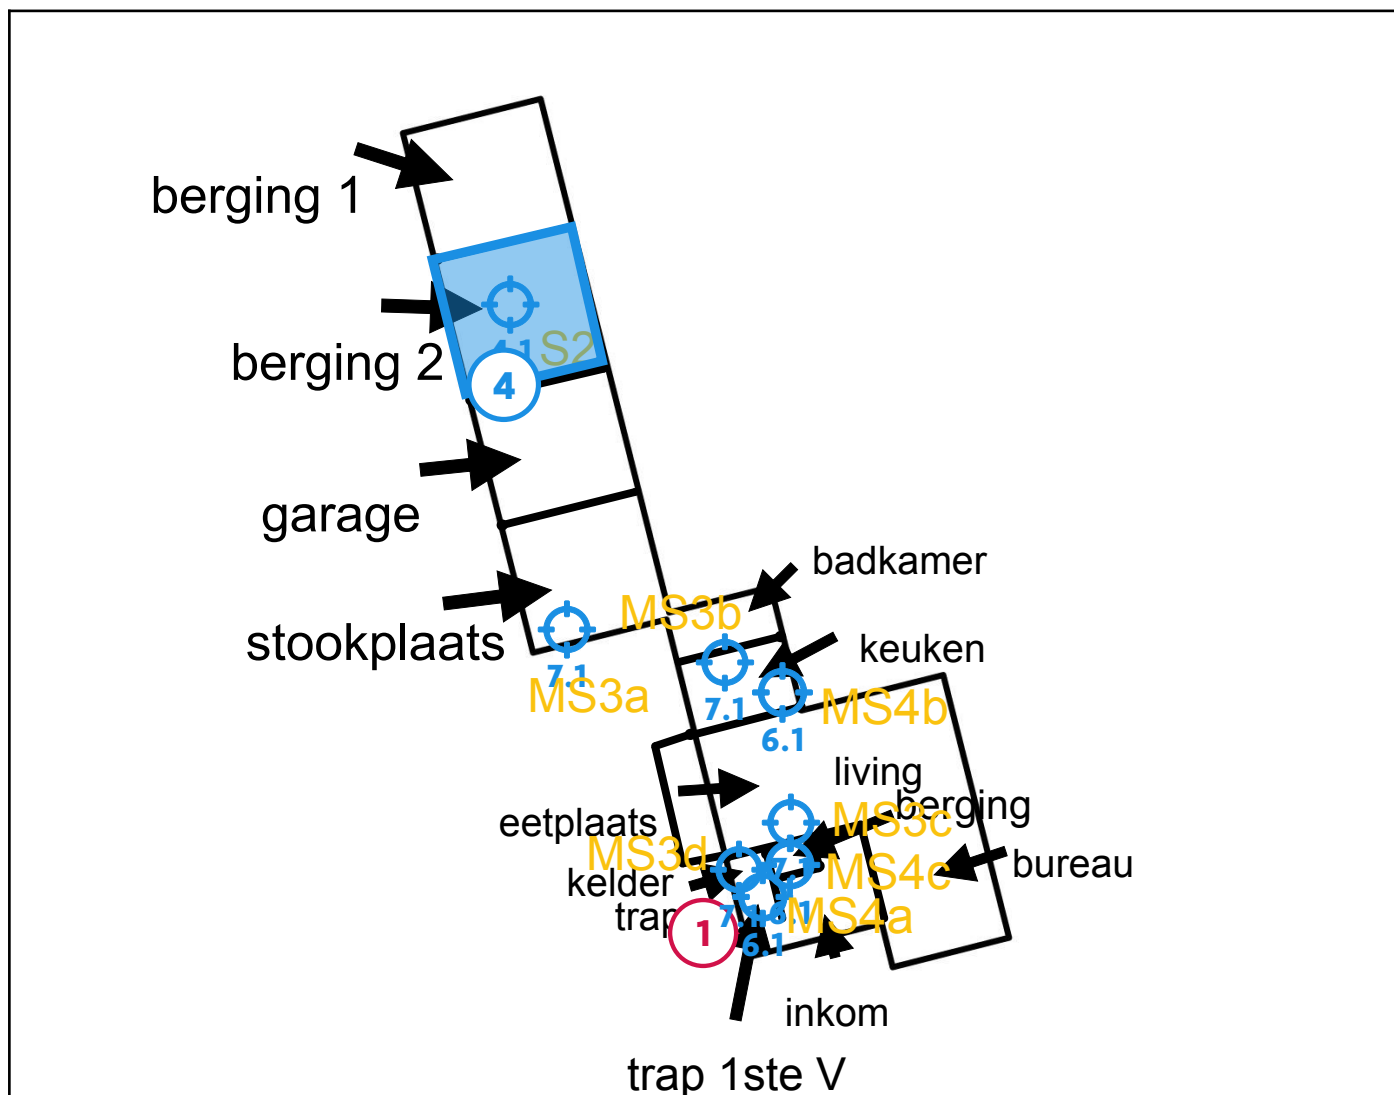
Plan 1.1: Hoofgebouw plan GVL

Beschrijving	Type	Actie
1. 6 : golfplaten zijkant links huis	Asbestmateriaal	Dringend verwijderen
4. S2: Papier, kartoen (dak, berging 2)	Geen asbest	-
4.1 Code: S2	Puntmonster	-
6. MS4: Pleisterwerk (Plafond)	Geen asbest	-
6.1 Code: MS4	Mengmonster	-
7. MS3: Pleisterwerk (muur)	Geen asbest	-

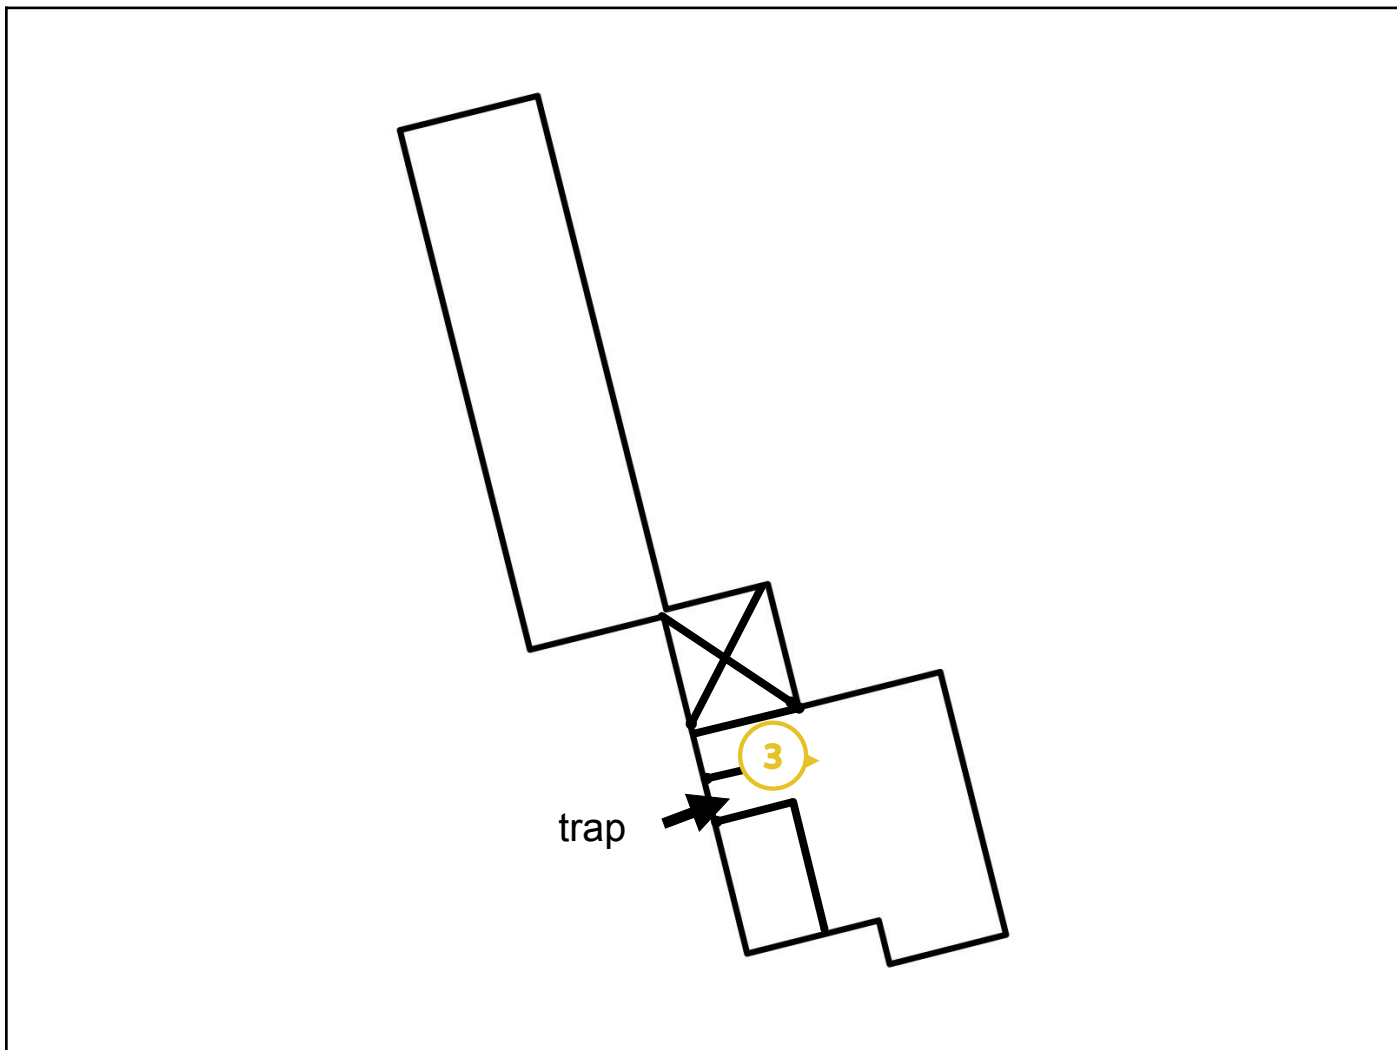
Plan 1.3: Hoofdgebouw plan zolder

Beschrijving	Type	Actie
3.7 : bakeliet schakelaar zolder	Asbestmateriaal	Zorgvuldig beheren

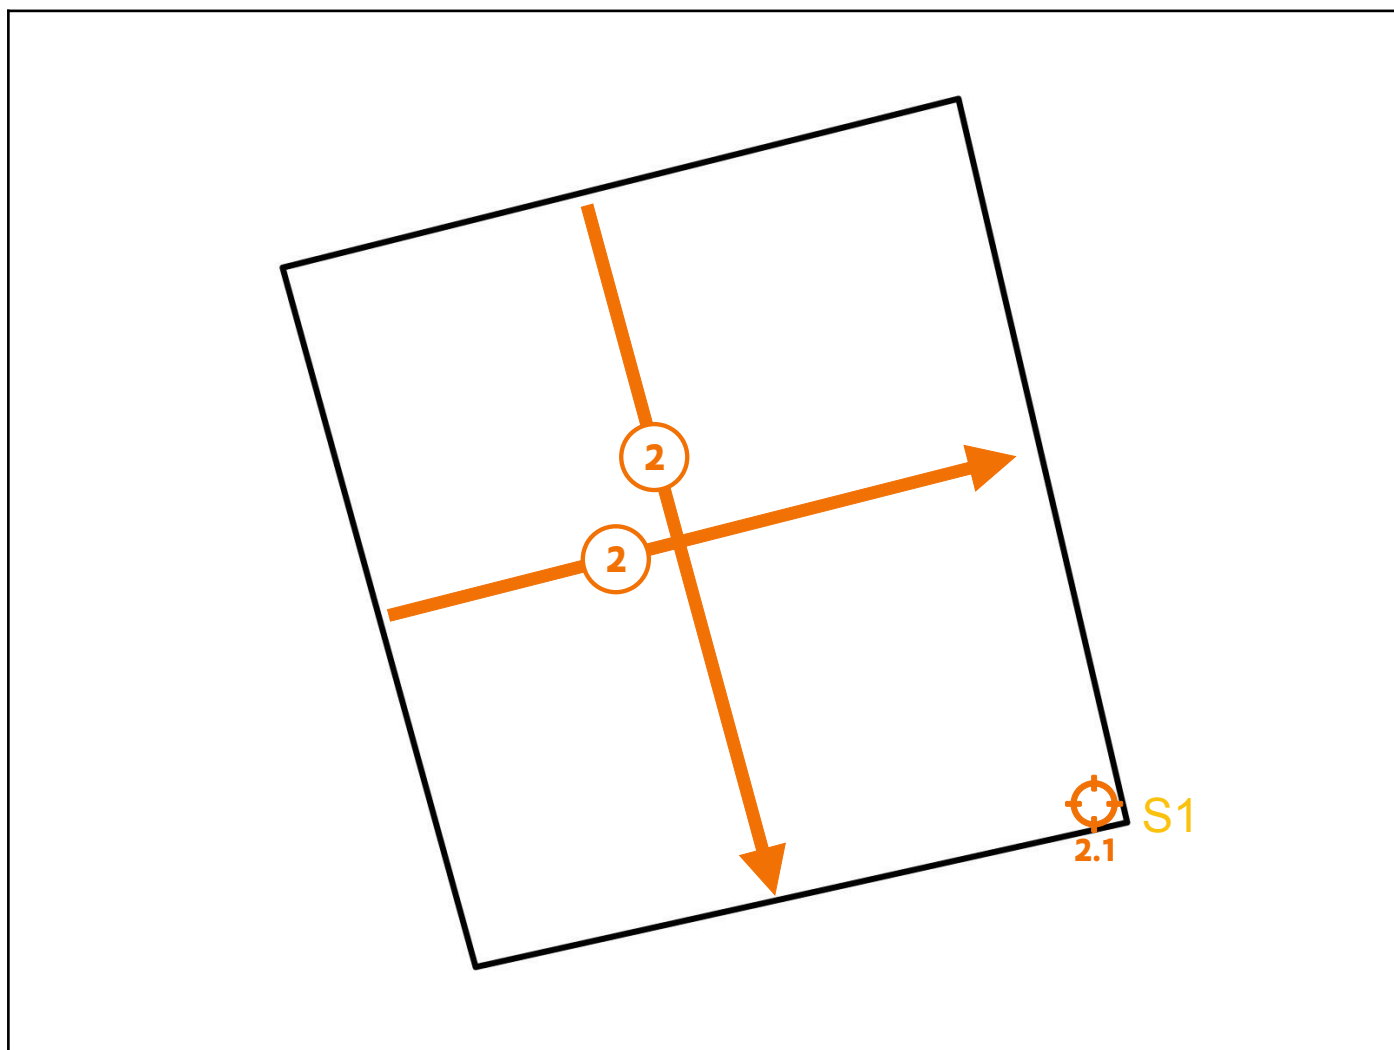
Plan 2.1: Tuinhuis plan

Beschrijving	Type	Actie
2. S1: Golfplaat (tuinberging)	Asbestmateriaal	Verwijderen
2.1 Code: S1	Puntmonster	-

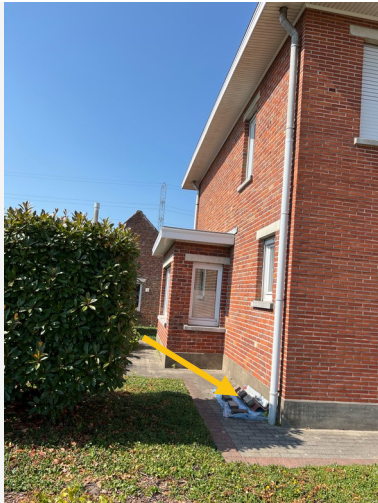
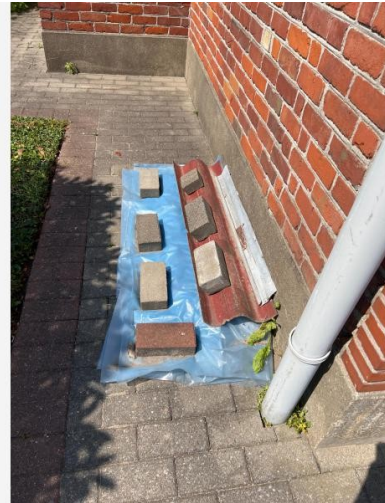
Dringend verwijderen

Beschrijving	6 : golfplaten zijkant links huis
Type afvalstof	Betreft stock-voorraad of gedemonteerde asbestmaterialen
Aanwezige resten	Golfplaat als afdekking luik
Omgeving	Buiten
Primaire drager	Verharding, wegenis
Asbestmaterialen	<ul style="list-style-type: none">Dak- en gevelbekleding - Golfplaat
Bindmiddel van asbestmateriaal	Cement
Gebondenheid op basis van bindmiddel	Hecht
Hoeveelheid (gewicht - aantal)	<ul style="list-style-type: none">10,00 kg - 1 stuk
Totaal gewicht	10,00 kg
Eenvoudig bereikbaar	Ja
Identificatiemethode	Vaststelling zonder monsternamen
Opmerking	Gewicht is een schatting.

- Verwijder het asbestafval.

- Eenvoudige handelingen: mag via doe-het-zelf of door werknemer(s) met opleidingsattest eenvoudige handelingen
Hechtgebonden en in redelijke staat.

Alle veiligheidsvoorschriften volgen mbt uw persoonlijke bescherming(FFP3 masker, tyvepak, blauwe gepaste wegwerphandschoenen,..).

Fixeren en dubbel verpakt naar asbestafdeling containerpark brengen.

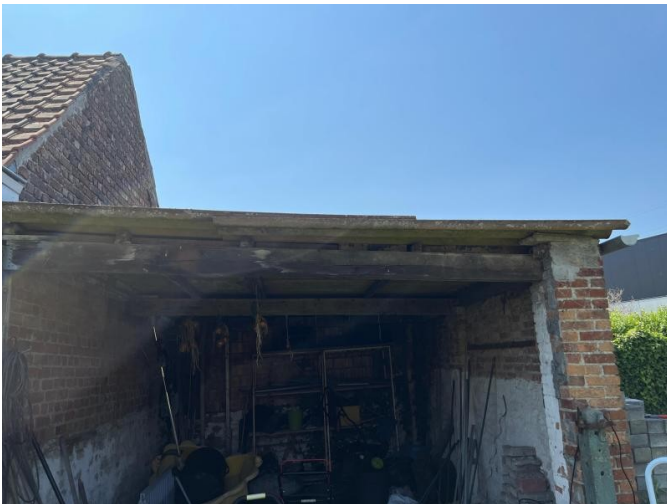
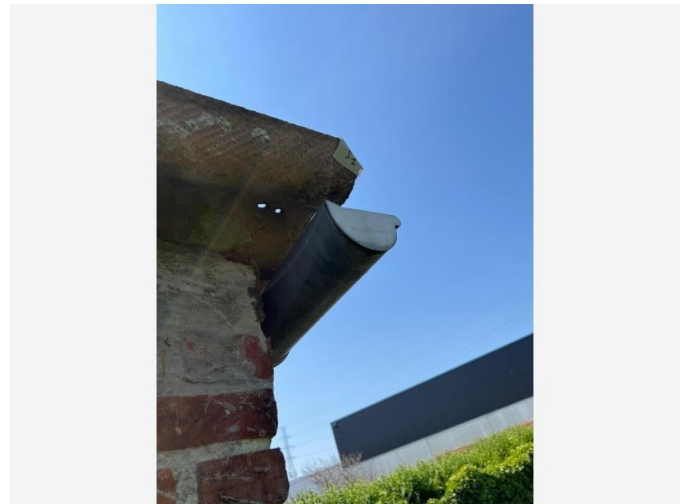
Het asbestmateriaal valt onder de mijlpaal van 2034.

Verwijderen

Eindbeoordeling materiaalrisico	Verhoogd materiaalrisico en/of verhoogde kans op vezelvrijgave
---------------------------------	--

Gebondenheid	Categorie 1: hechtgebonden in oorsprong
Asbestsoort (vezeltype)	Alleen chrysotiel
Asbestconcentratie	Laag (< 50%)
Afschermingsgraad van het gehele materiaal	Geheel of deels vrij aan de buitenlucht
Toestand van het materiaal	Matig beschadigd, matig verweerd

#	Type	Referentie	Resultaat
2.1	Puntmonster	S1	Chrysotiel

Beschrijving	S1: Golfplaat (tuinberging)
Omgeving	Buiten
Primaire drager	Plat dak
Asbestmateriaal	Dak- en gevelbekleding - Golfplaat
Bindmiddel van asbestmateriaal	Cement
Gebondenheid op basis van bindmiddel	Hecht
Hoeveelheid (oppervlakte - aantal)	• 18,00 m ² - 1 stuk

Totale oppervlakte	18,00 m ²
Eenvoudig bereikbaar	Ja
Bevestigingswijze	<ul style="list-style-type: none">• Geschroefd
Identificatiemethode	Vaststelling met monstername
Destructieve handeling voor identificatie	Nee

- Zorg voor een veilig beheer. Vermijd het beschadigen van het asbestmateriaal. Controleer de toestand jaarlijks op wijzigingen.

- Eenvoudige handelingen: mag via doe-het-zelf of door werknemer(s) met opleidingsattest eenvoudige handelingen
Hechtgebonden en in matige staat.

Alle veiligheidsvoorschriften volgen mbt uw persoonlijke bescherming(FFP3 masker, tyvepak, blauwe gepaste wegwerphandschoenen,..).

Fixeren en dubbel verpakt naar asbestafdeling containerpark brengen.

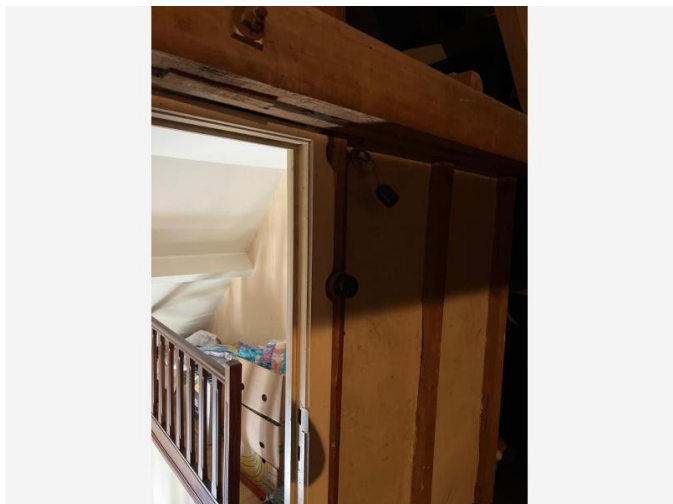
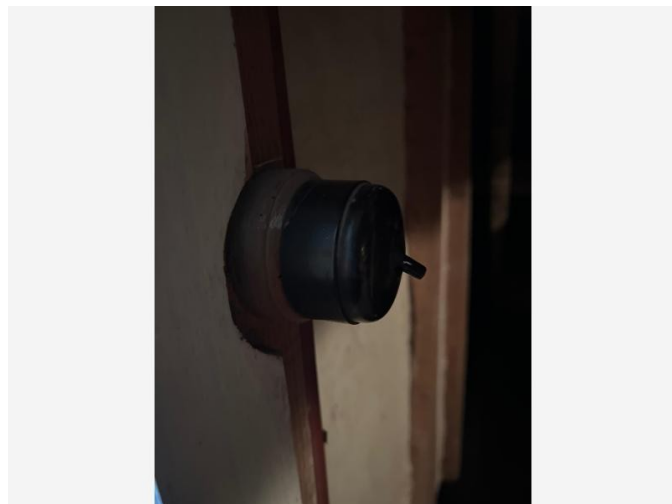
Het asbestmateriaal valt onder de mijlpaal van 2040.

Zorgvuldig beheren

Eindbeoordeling materiaalrisico	Laag materiaalrisico en/of verlaagde kans op vezelvrijgave
---------------------------------	--

Gebondenheid	Categorie 1: hechtgebonden in oorsprong
Asbestsoort (vezeltype)	Crocidoliet aanwezig
Asbestconcentratie	Laag (< 50%)
Afschermingsgraad van het gehele materiaal	Geheel of deels (ook) vrij aan de binnenlucht
Toestand van het materiaal	Onbeschadigd, niet verweerd

Beschrijving	7 : bakeliet schakelaar zolder
Omgeving	Binnen
Primaire drager	Binnenwand
Asbestmateriaal	Plaat, paneel, tablet - Type Bakeliet
Bindmiddel van asbestmateriaal	Kunststof of -hars
Gebondenheid op basis van bindmiddel	Hecht
Hoeveelheid (oppervlakte - dikte - aantal)	• 0,01 m ² - 5,00 cm - 1 stuk
Totaal volume	< 0,001 m ³
Eenvoudig bereikbaar	Ja
Bevestigingswijze	• Geschroefd

- Zorg voor een veilig beheer. Vermijd het beschadigen van het asbestmateriaal. Controleer de toestand jaarlijks op wijzigingen.

- Eenvoudige handelingen: mag via doe-het-zelf of door werknemer(s) met opleidingsattest eenvoudige handelingen
Hechtgebonden en in goeie staat.

Alle veiligheidsvoorschriften volgen mbt uw persoonlijke bescherming(FFP3 masker, tyvepak, blauwe gepaste wegwerphandschoenen,..).

Fixeren en dubbel verpakt naar asbestafdeling containerpark brengen.

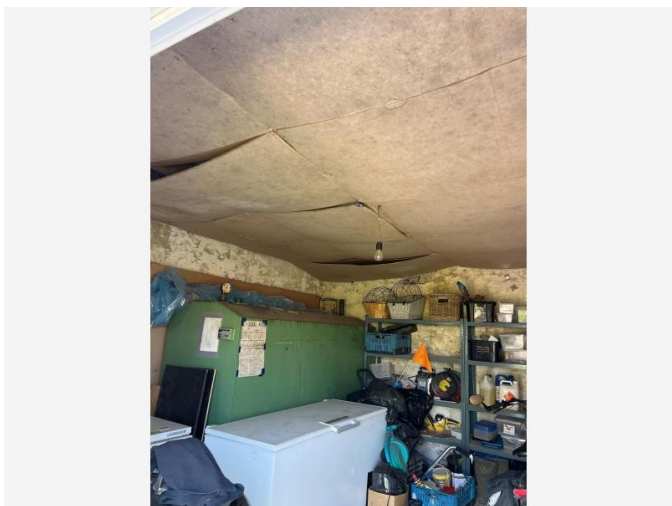
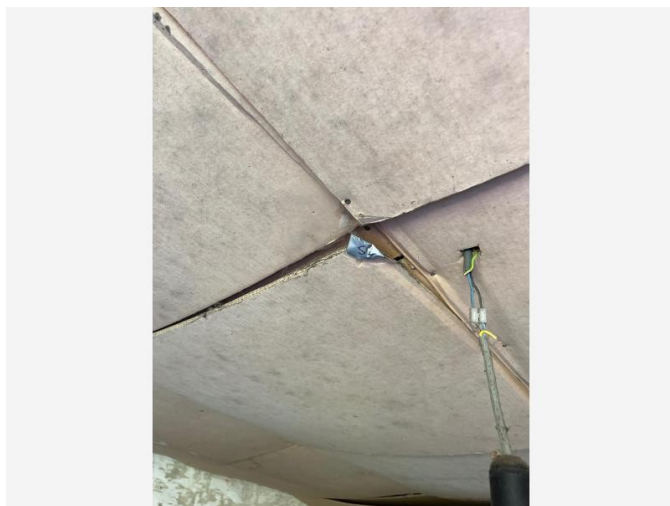
Geen asbest

#	Type	Referentie	Resultaat
4.1	Puntmonster	S2	Geen asbest

Beschrijving	S2: Papier, kartoen (dak, berging 2)
Omgeving	Binnen
Primaire drager	Plat dak
Bindmiddel van materiaal	Karton - papier - viltachtig

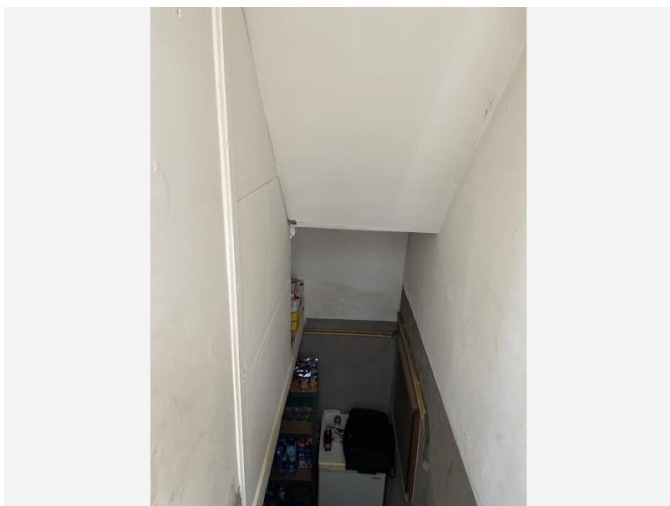
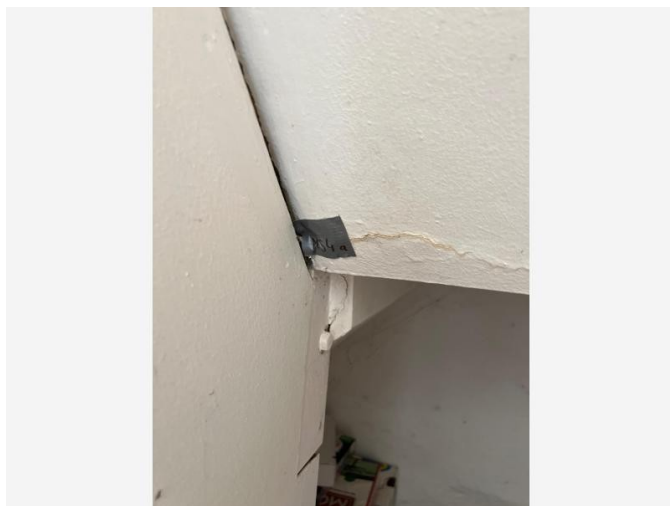
Geen asbest

#	Type	Referentie	Resultaat
6.1	Mengmonster	MS4	Geen asbest

Beschrijving	MS4: Pleisterwerk (Plafond)
Omgeving	Binnen
Primaire drager	Plafond
Bindmiddel van materiaal	Gips - kalk

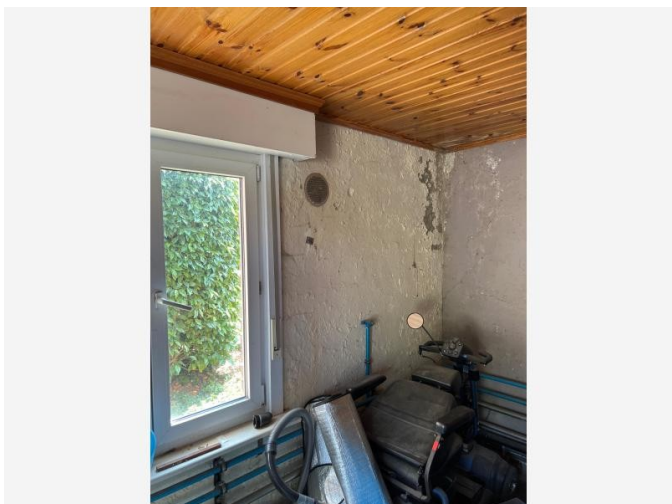
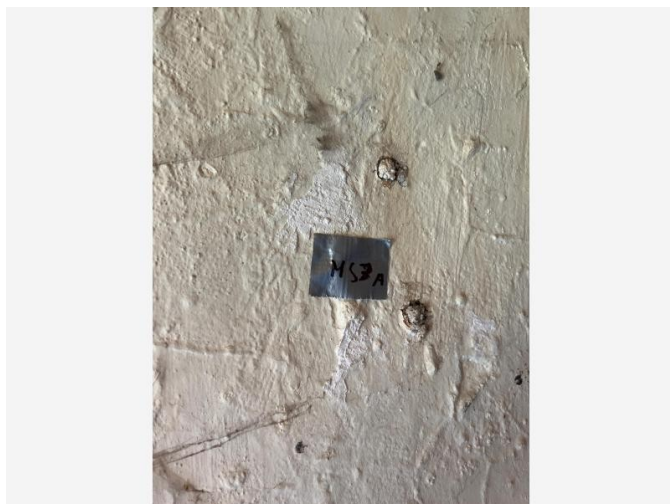
Fiche 7: MS3: Pleisterwerk (muur)

Geen asbest

#	Type	Referentie	Resultaat
7.1	Mengmonster	MS3	Geen asbest

Beschrijving	MS3: Pleisterwerk (muur)
Omgeving	Binnen
Primaire drager	Binnenwand
Bindmiddel van materiaal	Gips - kalk
