Asbestinventarisatetest

Korte Eriestraat 6, 8000 Brugge

Attestnummer : 20240705-000241.000

Asbestveilig

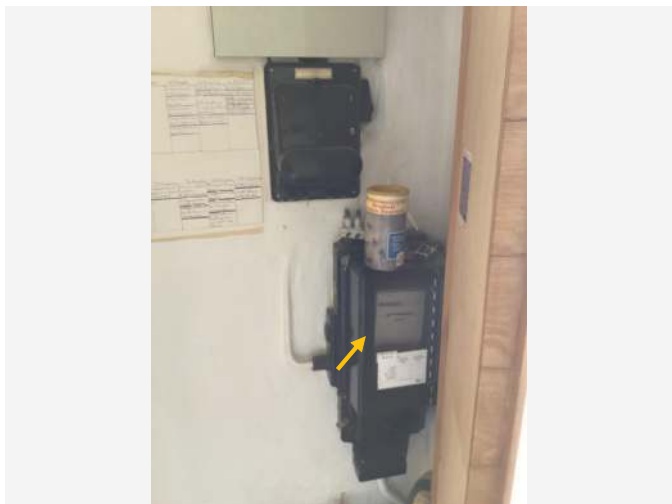
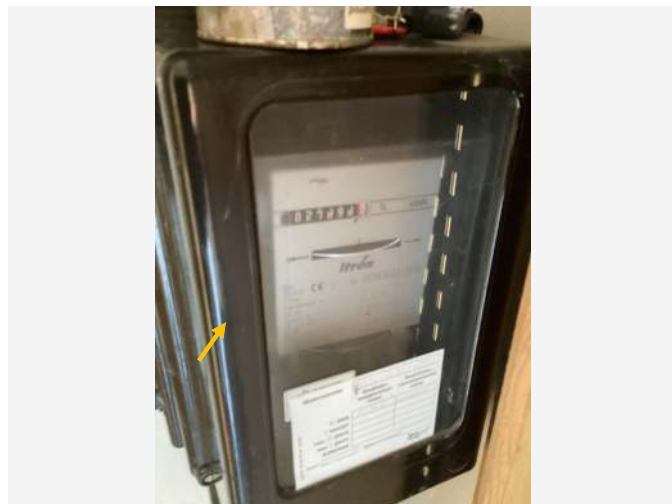
Het asbestmateriaal valt onder de mijlpaal van 2040.

Zorgvuldig beheren

Eindbeoordeling materiaalrisico	Laag materiaalrisico en/of verlaagde kans op vezelvrijgave
---------------------------------	--

Gebondenheid	Categorie 1: hechtgebonden in oorsprong
Asbestsoort (vezeltype)	Crocidoliet aanwezig
Asbestconcentratie	Laag (< 50%)
Afschermingsgraad van het gehele materiaal	Geheel of deels (ook) vrij aan de binnenlucht
Toestand van het materiaal	Onbeschadigd, niet verweerd

Beschrijving	Bakeliet meter- en zekering kast
Omgeving	Binnen
Primaire drager	Communicatie en elektrische infrastructuur en uitrusting
Asbestmateriaal	Plaat, paneel, tablet - Type Bakeliet
Bindmiddel van asbestmateriaal	Kunststof of -hars
Gebondenheid op basis van bindmiddel	Hecht
Hoeveelheid (oppervlakte - dikte - aantal)	• 0,50 m ² - 0,30 cm - 1 stuk
Totaal volume	0,002 m ³
Eenvoudig bereikbaar	Ja
Bevestigingswijze	• Geschroefd
Identificatiemethode	Vaststelling zonder monstername
Destructieve handeling voor identificatie	Nee
Opmerking	De meterkast hoort toe aan de nutsmaatschappij en dient door hen vervangen/verwijderd te worden.

- Zorg voor een veilig beheer. Vermijd het beschadigen van het asbestmateriaal. Controleer de toestand jaarlijks op wijzigingen.

- Eenvoudige handelingen: mag via doe-het-zelf of door werknemer(s) met opleidingsattest eenvoudige handelingen
Deze hechtgebonden toepassing mag je via deze methode verwijderen. Bijkomende info (oa voorzorgsmaatregelen) kan je terugvinden achteraan dit attest onder de rubriek toelichting.

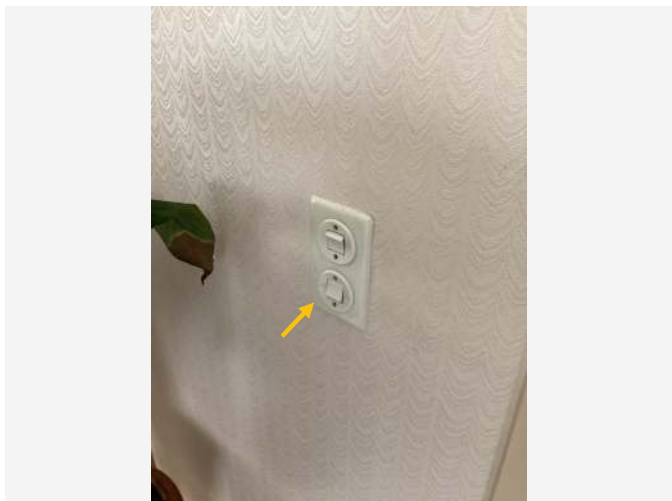
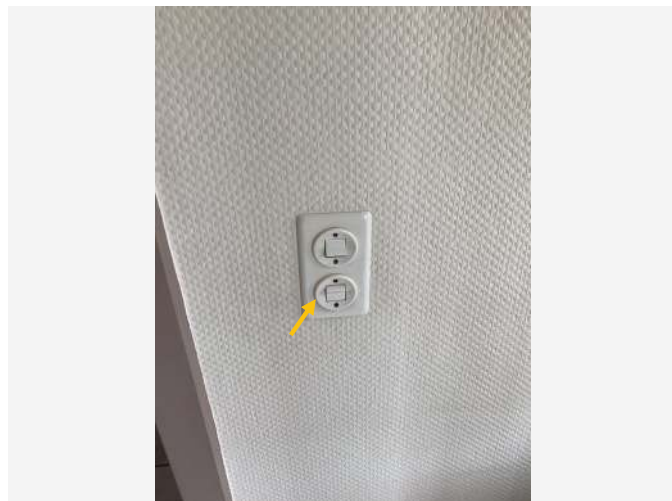
Fiche 2: Bakeliet - Stopcontacten & schakelaars (binnen)

Het asbestmateriaal valt onder de mijlpaal van 2040.

Zorgvuldig beheren

Eindbeoordeling materiaalrisico	Laag materiaalrisico en/of verlaagde kans op vezelvrijgave
---------------------------------	--

Gebondenheid	Categorie 1: hechtgebonden in oorsprong
Asbestsoort (vezeltype)	Crocidoliet aanwezig
Asbestconcentratie	Laag (< 50%)
Afschermingsgraad van het gehele materiaal	Geheel of deels (ook) vrij aan de binnenlucht
Toestand van het materiaal	Onbeschadigd, niet verweerd

Beschrijving	Bakeliet - Stopcontacten & schakelaars (binnen)
Omgeving	Binnen
Primaire drager	Communicatie en elektrische infrastructuur en uitrusting
Asbestmateriaal	Plaat, paneel, tablet - Type Bakeliet
Bindmiddel van asbestmateriaal	Kunststof of -hars
Gebondenheid op basis van bindmiddel	Hecht
Hoeveelheid (oppervlakte - dikte - aantal)	<ul style="list-style-type: none">• 0,50 m² - 0,20 cm - 5 stuks
Totaal volume	0,005 m ³
Eenvoudig bereikbaar	Ja
Bevestigingswijze	<ul style="list-style-type: none">• Geschroefd
Identificatiemethode	Vaststelling zonder monstername
Destructieve handeling voor identificatie	Nee
Opmerking	De genoteerde hoeveelheid betreft een schatting

- Zorg voor een veilig beheer. Vermijd het beschadigen van het asbestmateriaal. Controleer de toestand jaarlijks op wijzigingen.

- Eenvoudige handelingen: mag via doe-het-zelf of door werknemer(s) met opleidingsattest eenvoudige handelingen
Deze toepassing mag verwijderd worden via deze methode. Bijkomende info (oa voorzorgsmaatregelen) kan je terugvinden achteraan in dit attest onder de rubriek toelichting.

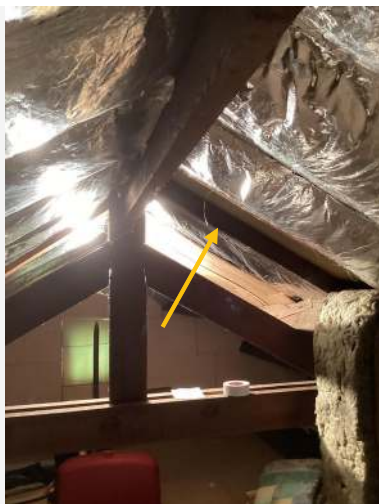
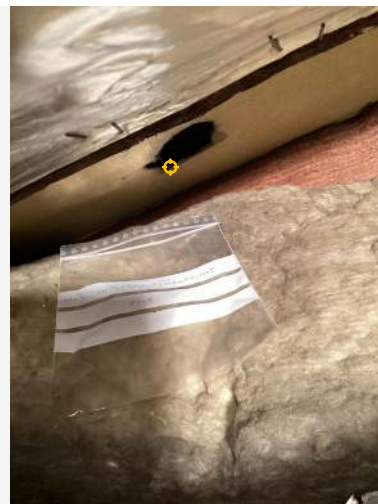
Het asbestmateriaal valt onder de mijlpaal van 2040.

Zorgvuldig beheren

Materiaal zit genageld langs de buitenkant van de balken.

Eindbeoordeling materiaalrisico	Laag materiaalrisico en/of verlaagde kans op vezelvrijgave
---------------------------------	--

Gebondenheid	Categorie 1: hechtgebonden in oorsprong
Asbestsoort (vezeltype)	Alleen chrysotiel
Asbestconcentratie	Laag (< 50%)
Afschermingsgraad van het gehele materiaal	Geheel of deels (ook) vrij aan de binnenlucht
Toestand van het materiaal	Licht beschadigd, licht verweerd. Intact materiaal type Pical – asbestboard of categorie III 'gebondenheid'

#	Type	Referentie	Resultaat
3.1	Puntmonster	M03	Chrysotiel

Beschrijving	Onderdak - Cementplaat
Omgeving	Grenst aan binnen- en buitenlucht
Primaire drager	Schuin dak
Asbestmateriaal	Plaat, paneel, tablet - Type Menuiserite
Bindmiddel van asbestmateriaal	Cement
Gebondenheid op basis van bindmiddel	Hecht
Hoeveelheid (oppervlakte - dikte - aantal)	<ul style="list-style-type: none">• 62,00 m² - 0,30 cm - 1 stuk
Totaal volume	0,186 m ³
Eenvoudig bereikbaar	Ja
Bevestigingswijze	<ul style="list-style-type: none">• Genageld, geniet
Identificatiemethode	Vaststelling met monstername
Destructieve handeling voor identificatie	Nee
Opmerking	De platen zijn gemonteerd langs de buitenkant van de balken.

- Zorg voor een veilig beheer. Vermijd het beschadigen van het asbestmateriaal. Controleer de toestand jaarlijks op wijzigingen.

- Eenvoudige handelingen: mag via doe-het-zelf of door werknemer(s) met opleidingsattest eenvoudige handelingen
Deze toepassing mag worden verwijderd via deze methode. Bijkomende info (oa voorzorgsmaatregelen) kan je terugvinden achteraan in dit attest onder de rubriek toelichting.

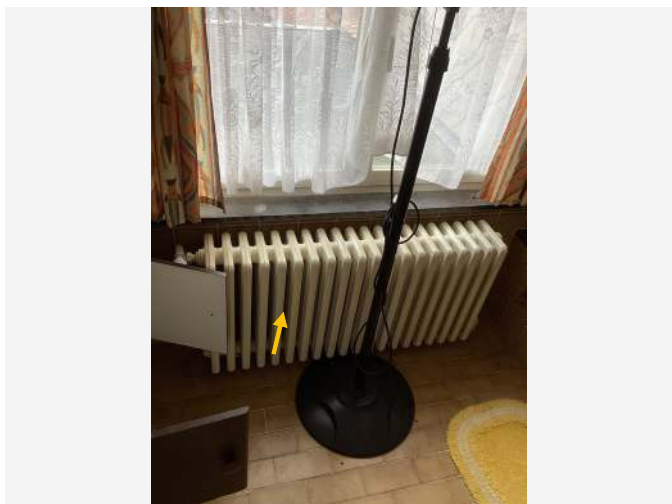
Mogelijk is er asbesthoudend materiaal aanwezig in de radiatoren ter hoogte van de verbindingstukken of achter de stoppen.

Identificatiemethode	Redelijk vermoeden
(Asbest)materiaal	Koord, lint, band, strip
Bindmiddel	Weinig of geen bindmiddel (textiel, bevlokkings, ...)
Gebondenheid bindmiddel	Niet-hechtgebonden

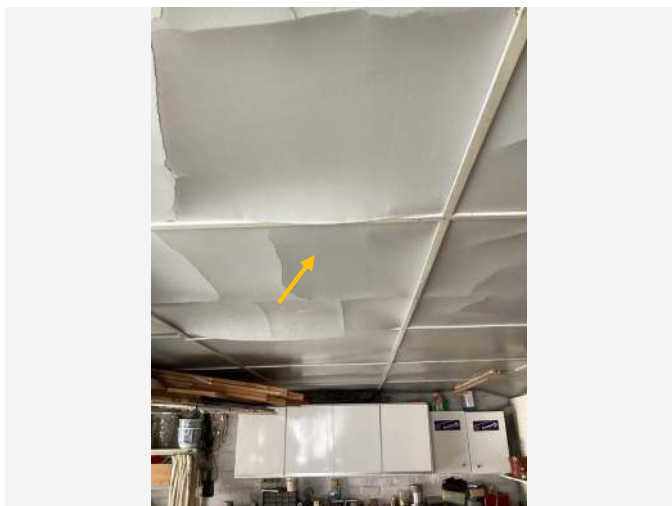
Het plafond bestaat uit hout/PVC. Zonder destructie is het niet mogelijk om na te gaan of er asbestverdachte materialen aanwezig zijn achter de plafondafwerking.

Het plafond van de veranda bestaat uit glas.

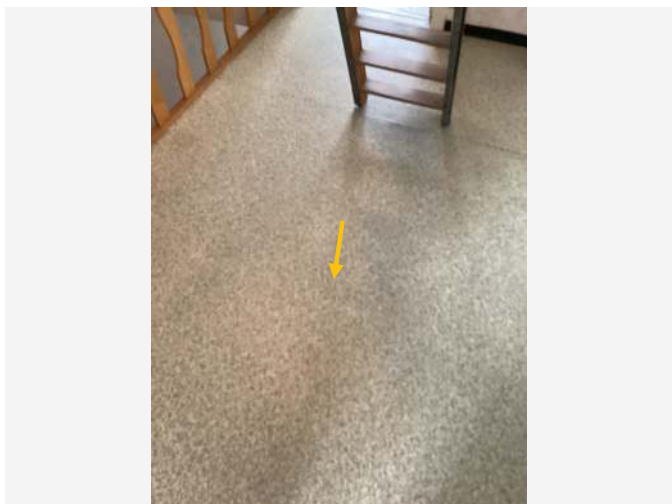
De aanwezige vloerbekleding is niet asbestverdacht. De onderliggende laag was echter niet inspecteerbaar zonder destructie tijdens de inspectie. Mogelijk is de onderliggende laag asbestverdacht.

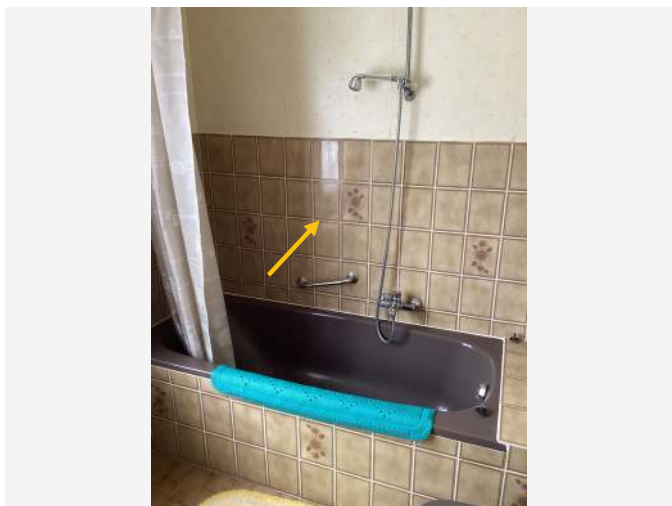
Op moment van de inspectie kon niet worden nagegaan of de tegellijm achter de muurtegels/plinten asbestverdacht is. Bij renovatie of verwijdering van de tegels dient het materiaal te worden geanalyseerd voor de werken van start gaan.

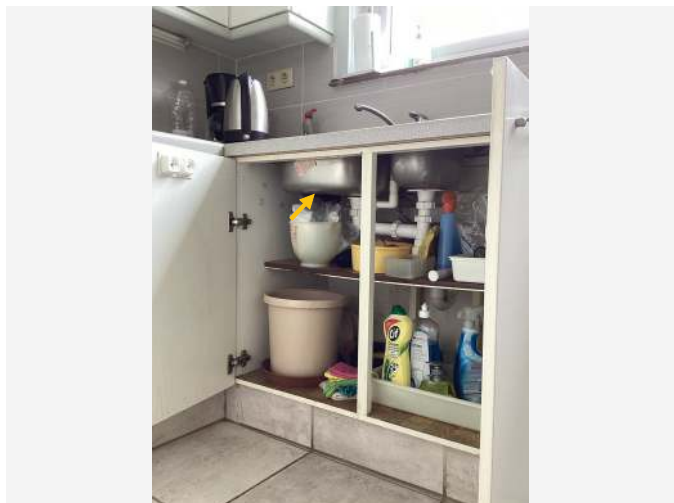
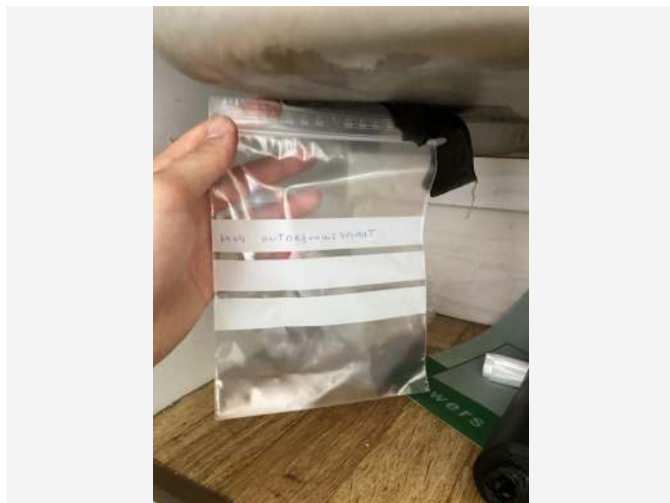
Fiche 8: Ontdreuningsplaat/anti-dreunplaat onder spoelbak

Geen asbest

#	Type	Referentie	Resultaat
8.1	Puntmonster	M04	Geen asbest

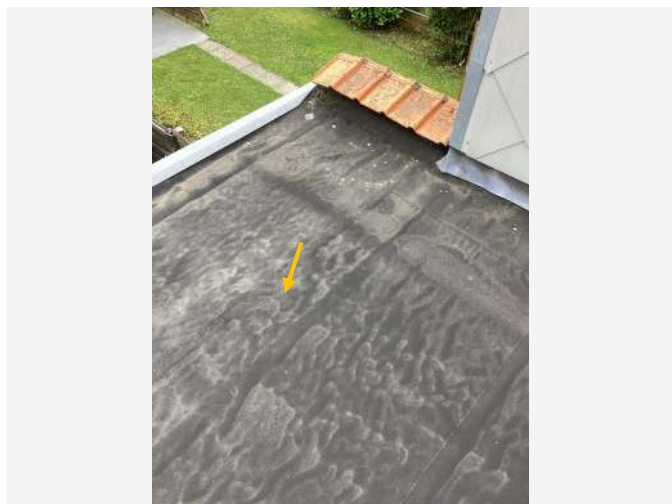
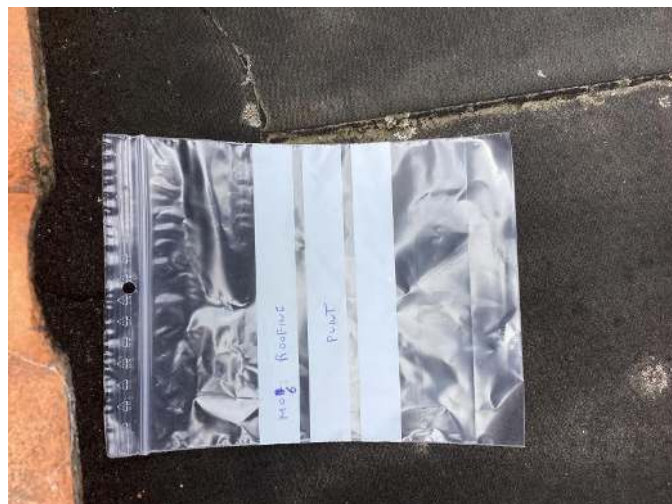
Fiche 9: Dakbedekking - Roofing

Geen asbest

#	Type	Referentie	Resultaat
9.1	Puntmonster	M06	Geen asbest

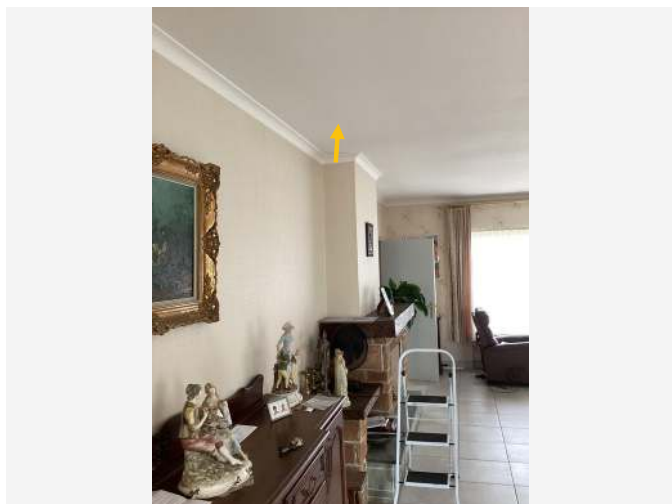
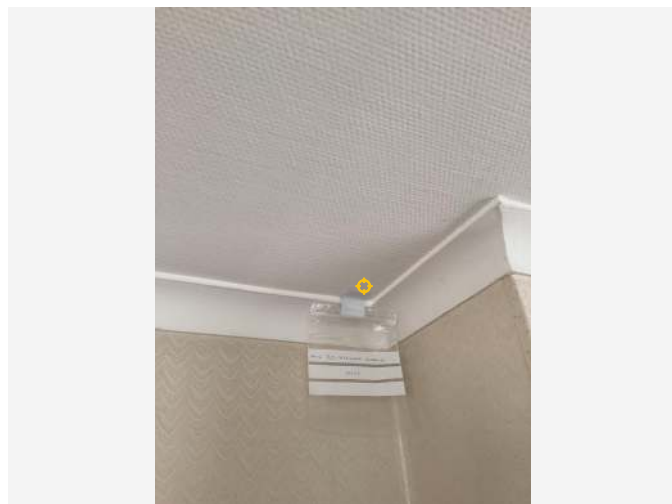
Fiche 10: Pleisterwerk plafonds

Geen asbest

#	Type	Referentie	Resultaat
10.1	Mengmonster	M02	Geen asbest

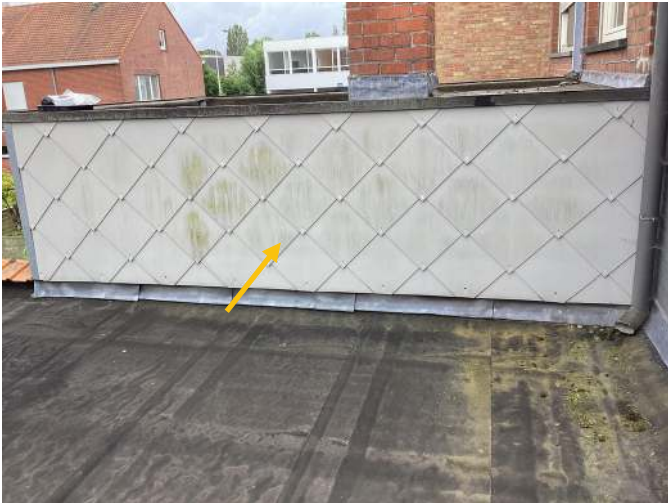
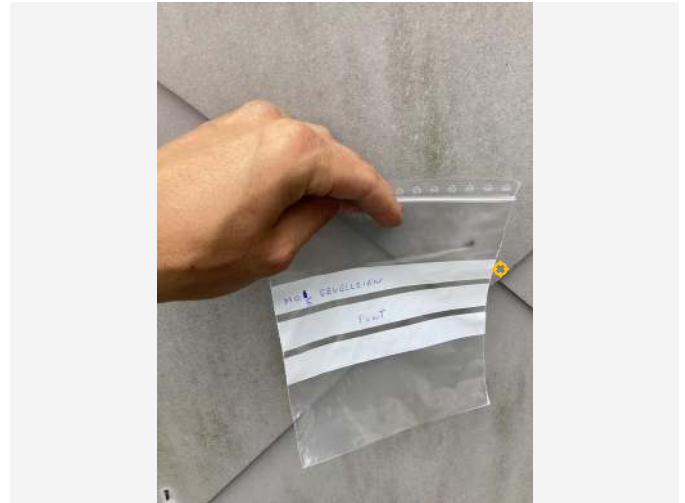
Fiche 11: Gevelleien

Geen asbest

#	Type	Referentie	Resultaat
11.1	Puntmonster	M05	Geen asbest

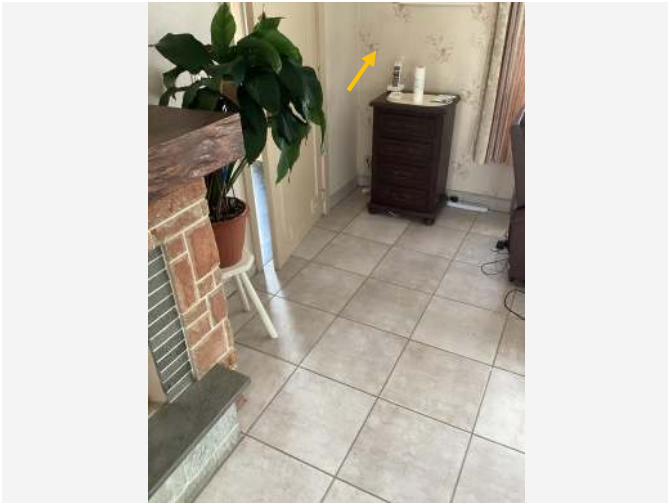
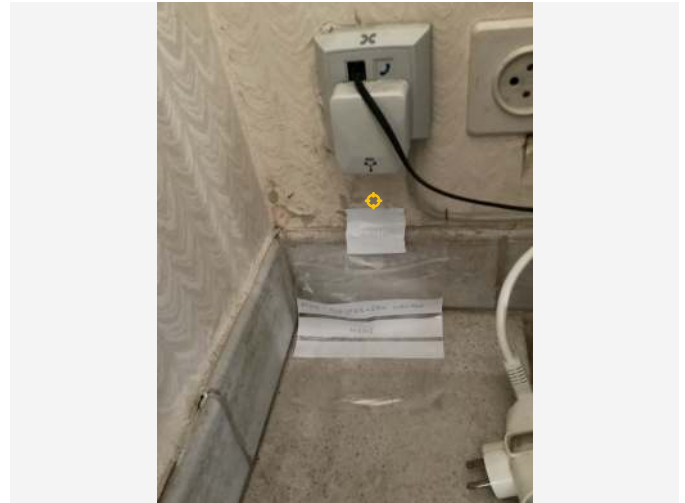
Fiche 12: Pleisterwerk wanden

Geen asbest

#	Type	Referentie	Resultaat
12.1	Mengmonster	M01	Geen asbest
