Asbestinventarisatetest

Groenstraat 6, 8860 Lendeledede

Attestnummer : 20240812-000246.000

Uitgegeven op : 12.08.2024

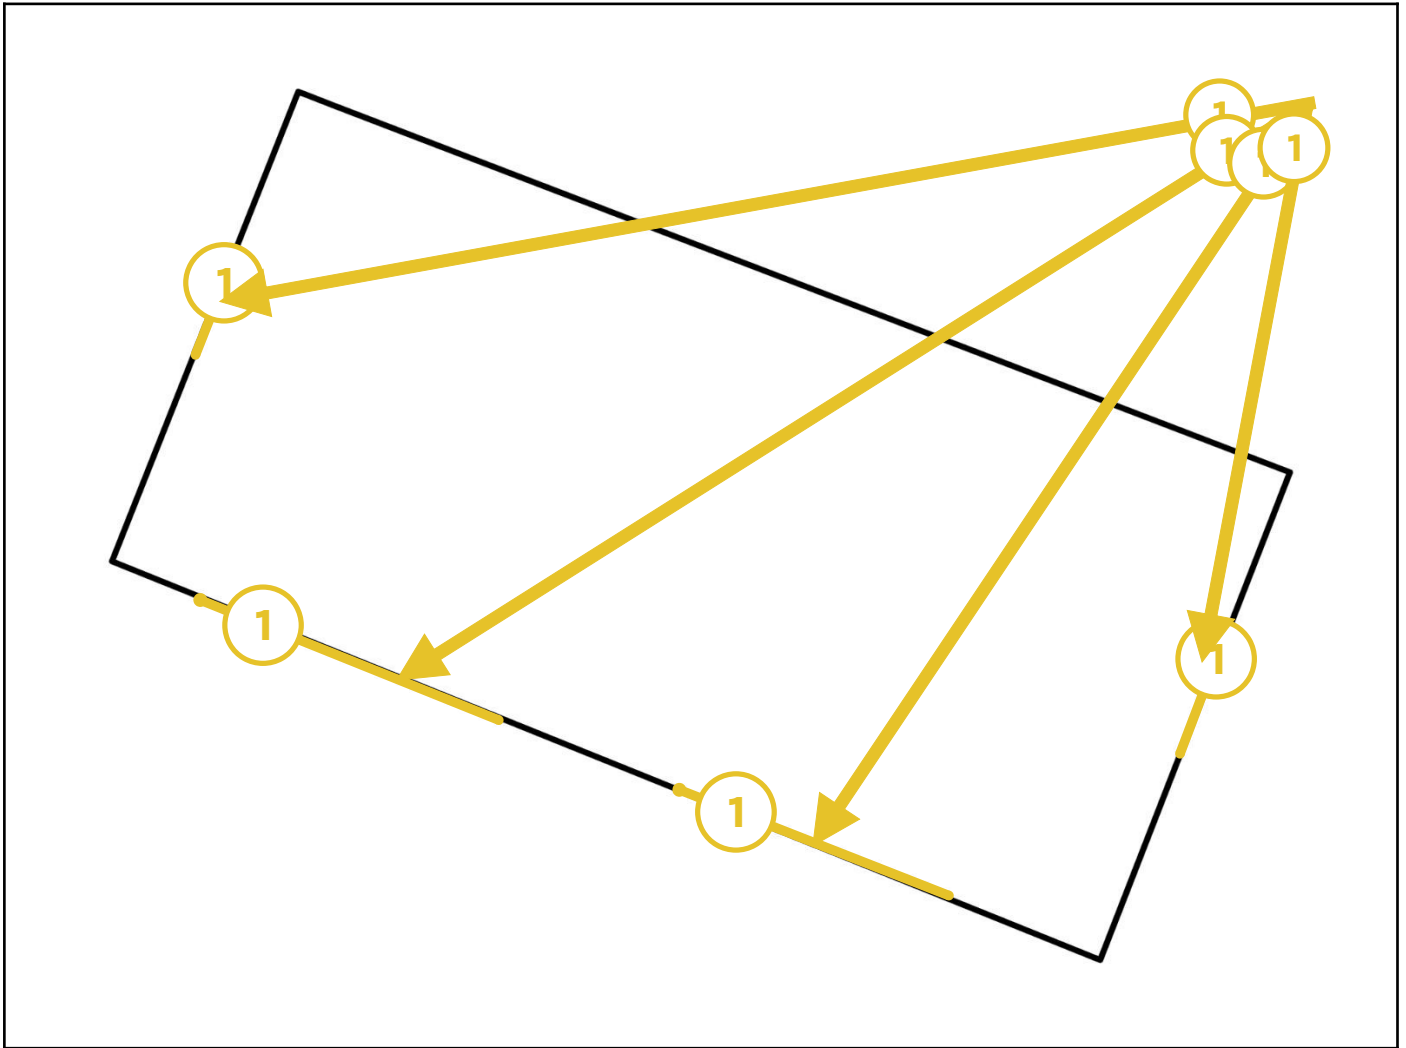
Plan 2.2: Garage plan - verdieping

Beschrijving	Type	Actie
1. Dorpels garage	Asbestmateriaal	Zorgvuldig beheren

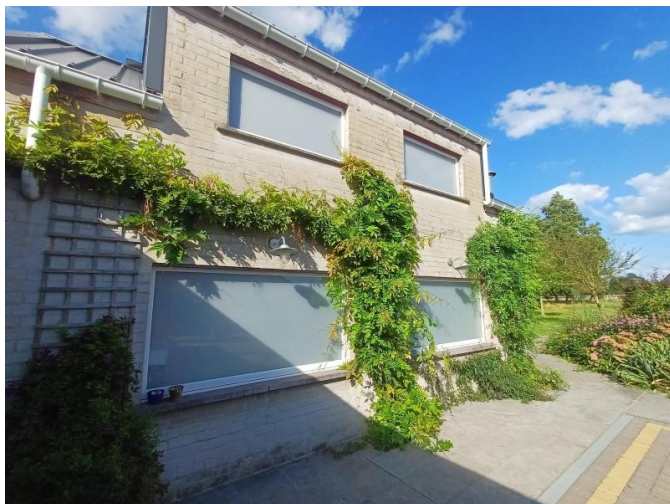
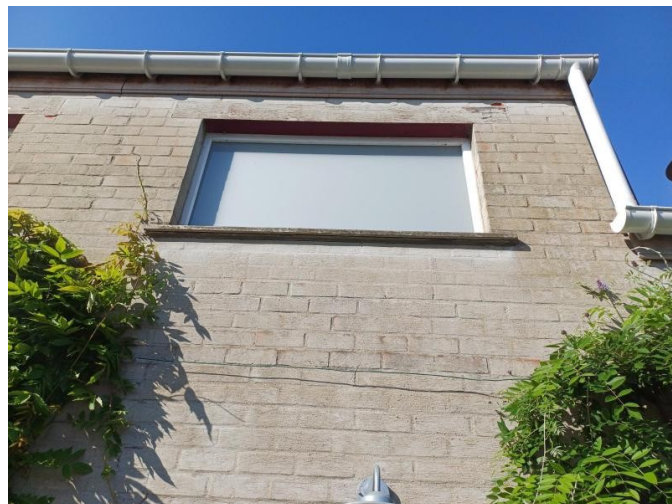
Het asbestmateriaal valt onder de mijlpaal van 2034.

Eindbeoordeling materiaalrisico	Laag materiaalrisico en/of verlaagde kans op vezelvrijgave
---------------------------------	--

Gebondenheid	Categorie 1: hechtgebonden in oorsprong
Asbestsoort (vezeltype)	Crocidoliet aanwezig
Asbestconcentratie	Laag (< 50%)
Afschermingsgraad van het gehele materiaal	Geheel of deels vrij aan de buitenlucht
Toestand van het materiaal	Licht beschadigd, licht verweerd. Intact calciumsilicaatmateriaal of categorie III 'gebondenheid'

Beschrijving	Dorpels garage
Omgeving	Buiten
Primaire drager	Wandopening verticaal (raam, deur, ...)
Asbestmateriaal	Dorpel
Bindmiddel van asbestmateriaal	Cement
Gebondenheid op basis van bindmiddel	Hecht
Hoeveelheid (gewicht - aantal)	<ul style="list-style-type: none">• 10,00 kg - 4 stuks
Totaal gewicht	40,00 kg
Eenvoudig bereikbaar	Ja
Bevestigingswijze	<ul style="list-style-type: none">• Verlijmd, ingegoten, versmeerd
Identificatiemethode	Vaststelling zonder monsternamen
Destructieve handeling voor identificatie	Nee
Opmerking	De hoeveelheid is een schatting

- Zorg voor een veilig beheer. Vermijd het beschadigen van het asbestmateriaal. Controleer de toestand jaarlijks op wijzigingen.

- Eenvoudige handelingen: mag via doe-het-zelf of door werknemer(s) met opleidingsattest eenvoudige handelingen
Het verwijderen via eenvoudige handelingen kan indien dit gebeurt zonder de dorpels te breken.
De dorpels ongebroken demonteren en verpakt in een asbestzak aanbieden aan het containerpark.
Het dragen van persoonlijke beschermingsmiddelen tijdens het demonteren is verplicht.

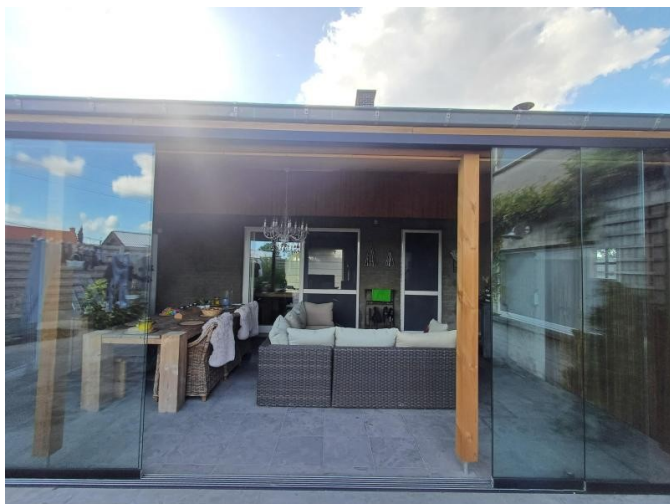
Uitgesloten van inspectie

Bouwjaar: 2021

Constructies gebouwd vanaf 2001 moeten niet onderzocht worden

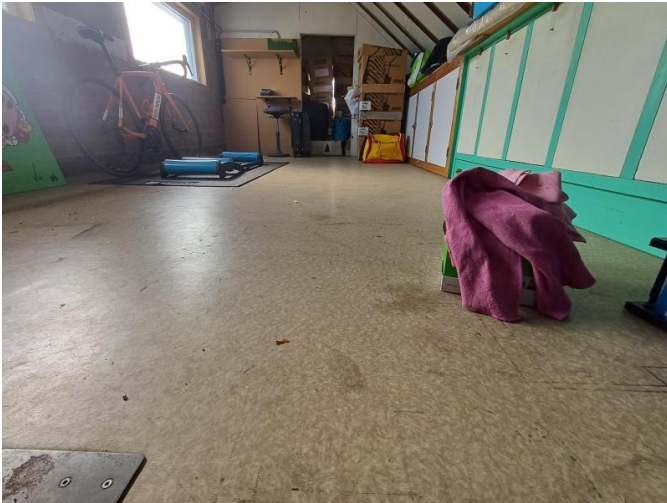
De vinylvloer is in goede staat en is overal goed bevestigd. Achterliggende materialen konden niet worden geïdentificeerd en geïnspecteerd. Er is een kans dat de vinylvloer werd bevestigd met asbesthoudende lijm.

Identificatiemethode	Redelijk vermoeden
Primaire drager	Vloer
(Asbest)materiaal	In-situ afwerkingslagen - Lijmlaag
Bindmiddel	Lijm
Gebondenheid bindmiddel	Hecht

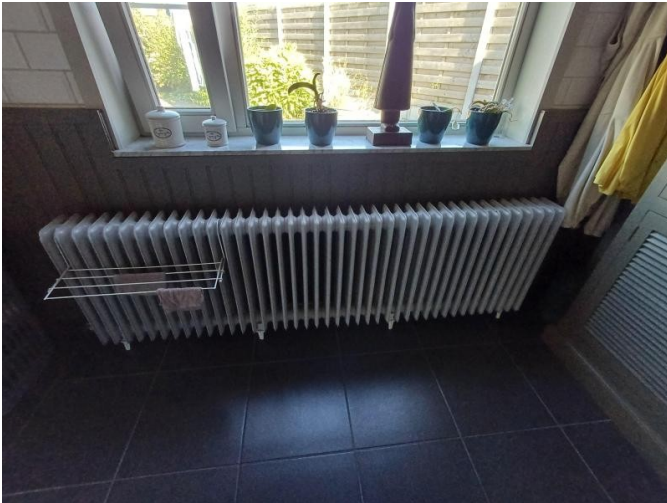
Er is een kans dat de 3 radiatoren asbesthoudende dichtingen bevatten.

Identificatiemethode	Redelijk vermoeden
Primaire drager	Ruimteverwarming
(Asbest)materiaal	Pakking, dichting
Bindmiddel	Karton - papier - viltachtig
Gebondenheid bindmiddel	Niet-hechtgebonden

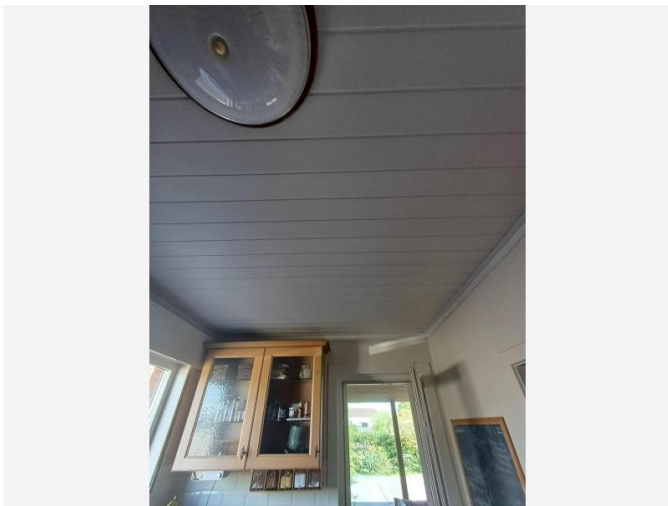
In verschillende ruimtes is het plafond afgewerkt in hout. Deze afwerking is in heel goede staat. Daardoor konden achterliggende materialen niet geïdentificeerd en geïnspecteerd worden. Er is een kans dat deze asbesthoudend zijn.

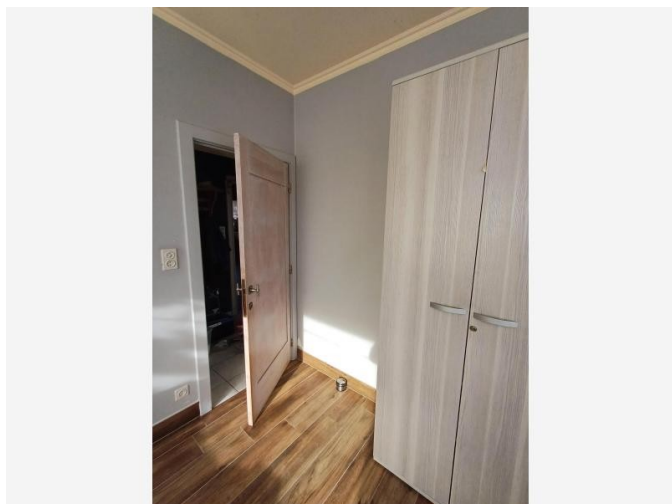
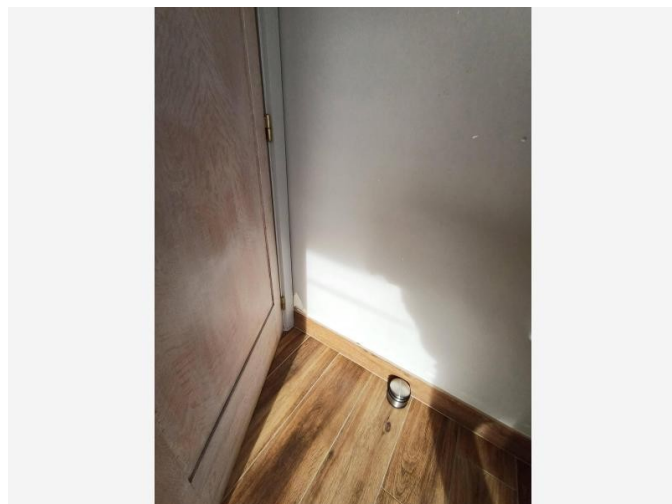
Geen asbest

#	Type	Referentie	Resultaat
10.1	Mengmonster	MM001	Geen asbest

Beschrijving	Pleisterwerk wanden
Omgeving	Binnen
Primaire drager	Binnenwand
Bindmiddel van materiaal	Gips - kalk
Gebondenheid op basis van bindmiddel	Niet-hechtgebonden
Hoeveelheid (oppervlakte - dikte - aantal)	• 220,00 m ² - 1,00 cm - 1 stuk
Totaal volume	2,20 m ³
Identificatiemethode	Vaststelling met monsternamen
Destructieve handeling voor identificatie	Nee
Opmerking	De hoeveelheid is een schatting.

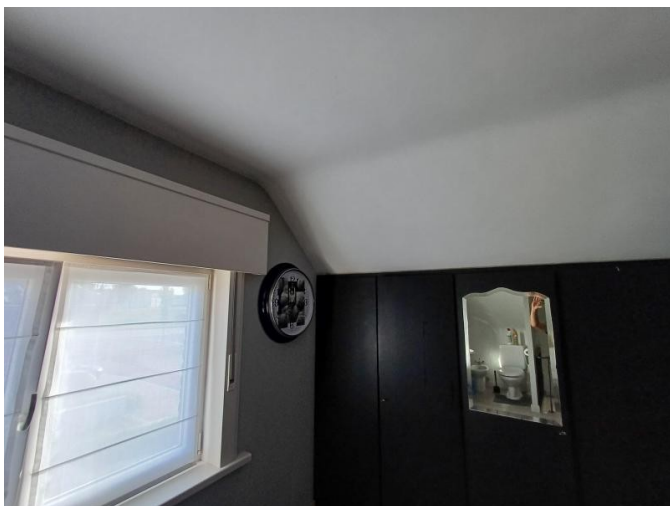
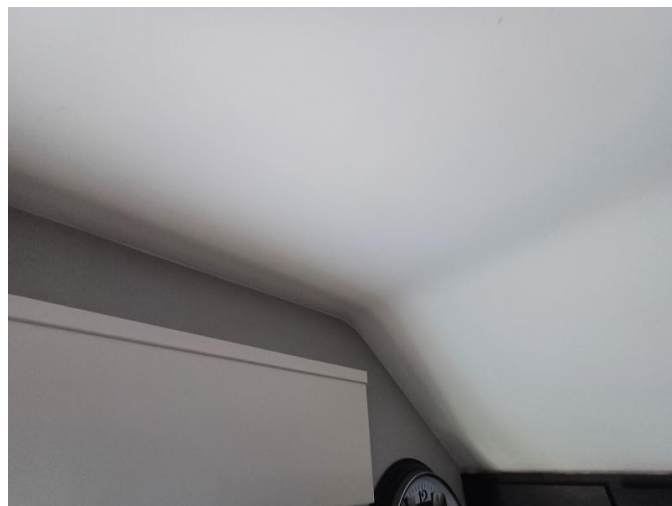
Fiche 11: Pleisterwerk plafond

Geen asbest

#	Type	Referentie	Resultaat
11.1	Mengmonster	MM002	Geen asbest

Beschrijving	Pleisterwerk plafond
Omgeving	Binnen
Primaire drager	Plafond
Bindmiddel van materiaal	Gips - kalk
Gebondenheid op basis van bindmiddel	Niet-hechtgebonden
Hoeveelheid (oppervlakte - dikte - aantal)	• 40,00 m ² - 1,00 cm - 1 stuk
Totaal volume	0,40 m ³
Identificatiemethode	Vaststelling met monstername
Destructieve handeling voor identificatie	Nee
Opmerking	De hoeveelheid is een schatting.
