Asbestinventarisatetest

De Stropersgracht 4, 8200 Brugge

Attestnummer : 20240902-000126.000

Uitgegeven op : 02.09.2024

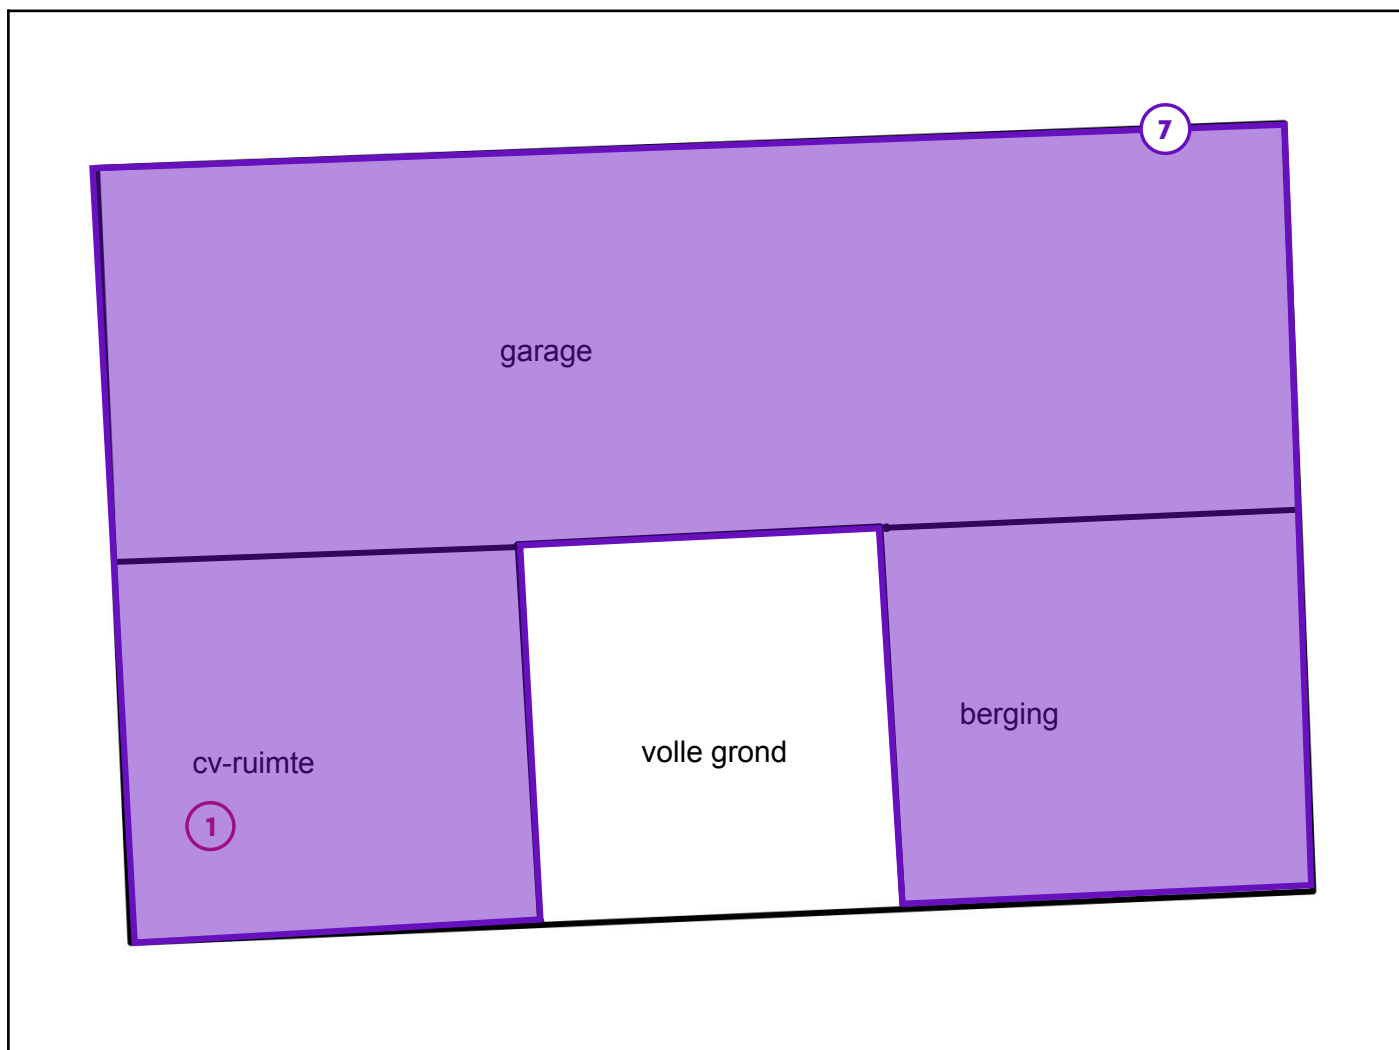
Plan 1.1: grondplan garage

Beschrijving	Type	Actie
1. isolatie boiler	Asbestmateriaal	Dringend verwijderen
7. plafonds	Advies	-

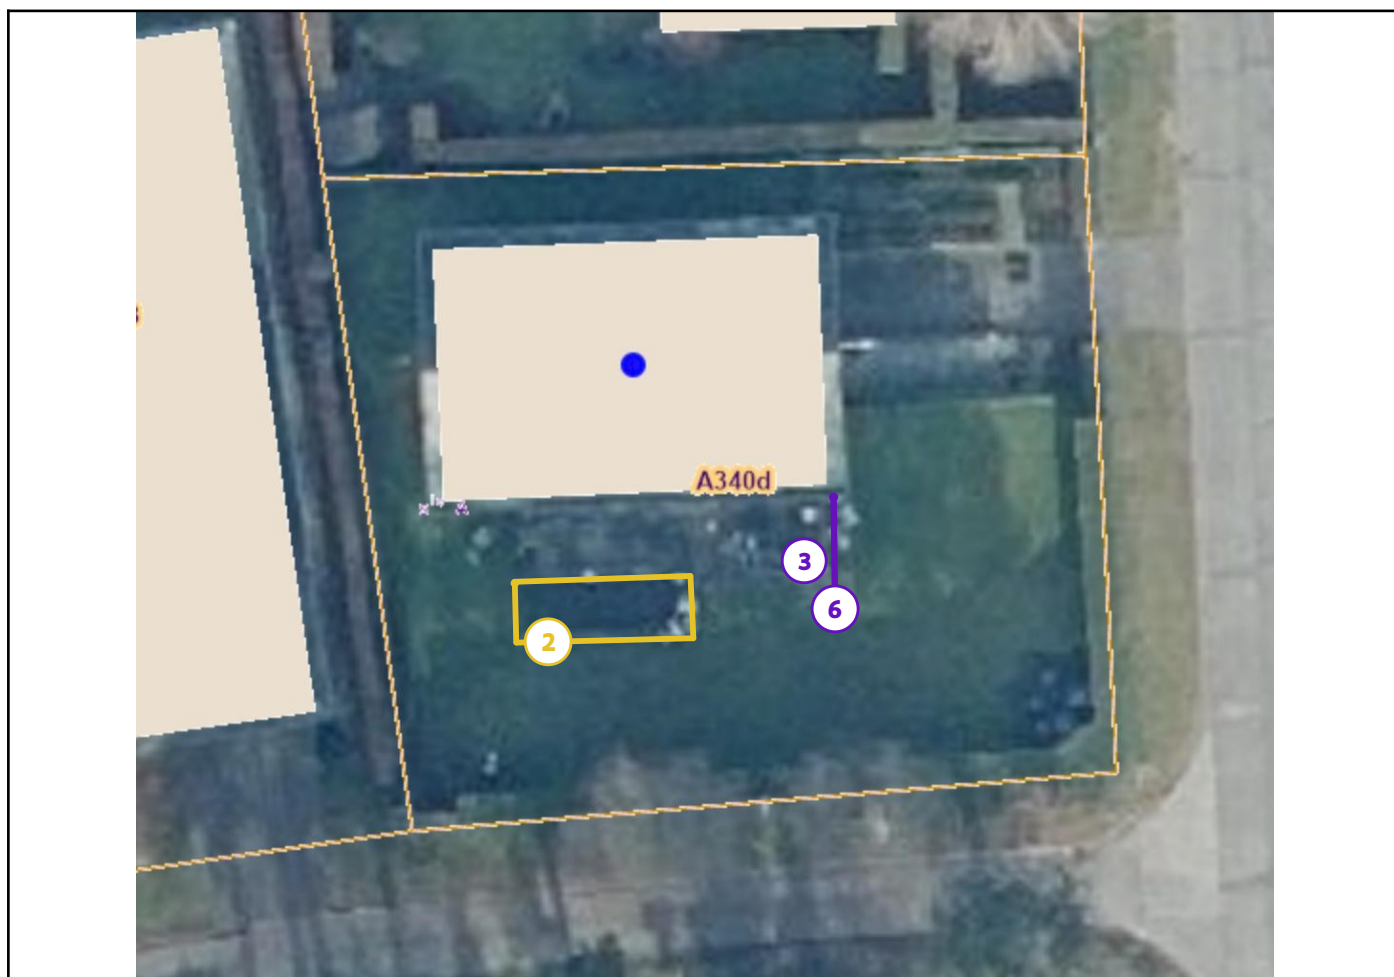
Plan 1.4: volledig perceel

Beschrijving	Type	Actie
2. deksteen afboording vijver	Asbestmateriaal	Zorgvuldig beheren
3. vloerplaat barbecue	Roerend goed	-
6. dekstenen tuinmuur	Advies	-

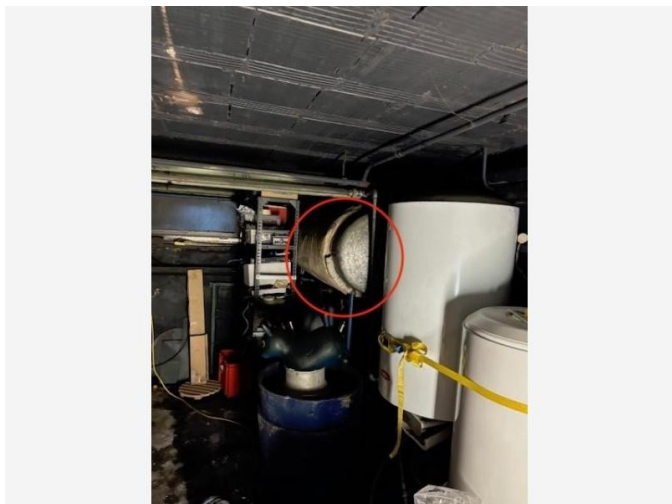
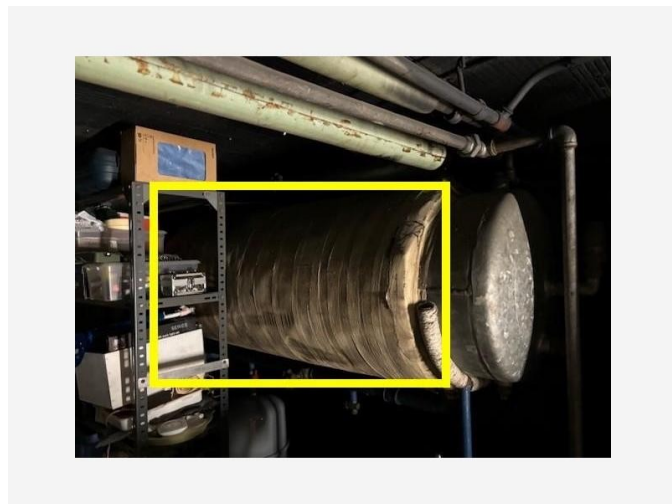
Eindbeoordeling materiaalrisico	Hoog materiaalrisico en/of hoge kans op vezelvrijgave
---------------------------------	---

Gebondenheid	Categorie 2: niet-hechtgebonden met matrix
Asbestsoort (vezeltype)	Crocidoliet aanwezig
Asbestconcentratie	Hoog ($\geq 50\%$)
Afschermingsgraad van het gehele materiaal	Geheel of deels (ook) vrij aan de binnenlucht
Toestand van het materiaal	Matig beschadigd, matig verweerd

Beschrijving	isolatie boiler
Omgeving	Binnen
Primaire drager	Ruimteverwarming
Asbestmateriaal	In-situ afwerkingslagen - Thermische isolatie
Bindmiddel van asbestmateriaal	Gips - kalk
Gebondenheid op basis van bindmiddel	Niet-hechtgebonden
Hoeveelheid (lengte - omtrek - dikte - aantal)	<ul style="list-style-type: none">• 1,60 m - 1,20 cm - 1,40 cm - 1 stuk
Totaal volume	< 0,001 m ³
Eenvoudig bereikbaar	Ja
Bevestigingswijze	<ul style="list-style-type: none">• Verlijmd, ingegoten, versmeerd
Identificatiemethode	Vaststelling zonder monstername Motivatie: Op vraag van de eigenaar-opdrachtgever werd geen monstername uitgevoerd
Destructieve handeling voor identificatie	Nee

Dringend verwijderen

- Zorg voor een veilig beheer. Vermijd het beschadigen van het asbestmateriaal. Controleer de toestand jaarlijks op wijzigingen.
- Sluit de ruimte luchtdicht af en vermijd het betreden van de ruimte.
- Verwijder dit asbestmateriaal zo snel mogelijk. Volg de toestand goed op.

- Hermetische zone (erkend asbestverwijderaar)
Door het grote risico aan vezelverspreiding verplicht de wetgeving om deze toepassing te laten verwijderen door een erkend asbestverwijderaar met deze methodiek.

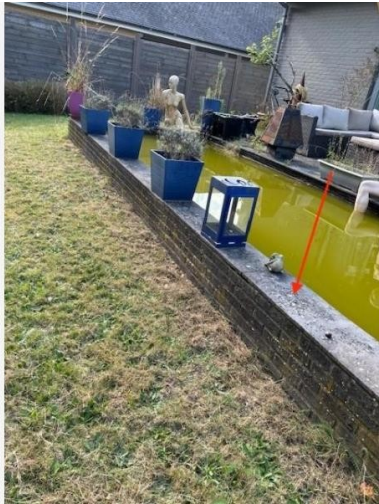
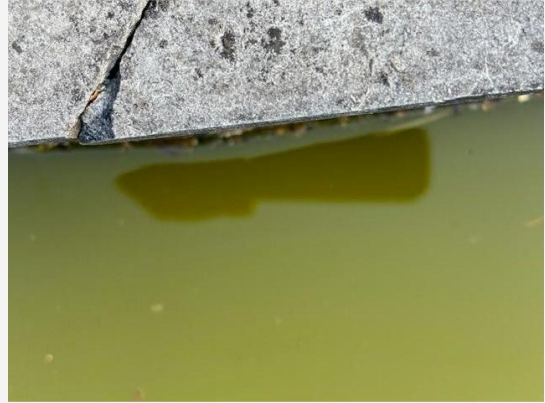
Eindbeoordeling materiaalrisico	Laag materiaalrisico en/of verlaagde kans op vezelvrijgave
---------------------------------	--

Gebondenheid	Categorie 1: hechtgebonden in oorsprong
Asbestsoort (vezeltype)	Crocidoliet aanwezig
Asbestconcentratie	Laag (< 50%)
Afschermingsgraad van het gehele materiaal	Geheel of deels vrij aan de buitenlucht
Toestand van het materiaal	Licht beschadigd, licht verweerd. Intact calciumsilicaatmateriaal of categorie III 'gebondenheid'

Beschrijving	deksteen afboording vijver
Omgeving	Buiten
Primaire drager	Afboording, omheining...
Asbestmateriaal	Deksteen, muurkap - Vol
Bindmiddel van asbestmateriaal	Cement
Gebondenheid op basis van bindmiddel	Hecht
Hoeveelheid (oppervlakte - dikte - aantal)	• 4,40 m ² - 1,20 cm - 1 stuk
Totaal volume	0,053 m ³
Eenvoudig bereikbaar	Ja
Bevestigingswijze	• Verlijmd, ingegoten, versmeerd
Identificatiemethode	Vaststelling zonder monstername
Destructieve handeling voor identificatie	Nee

Zorgvuldig beheren

- Zorg voor een veilig beheer. Vermijd het beschadigen van het asbestmateriaal. Controleer de toestand jaarlijks op wijzigingen.

- Eenvoudige handelingen: mag via doe-het-zelf of door werknemer(s) met opleidingsattest eenvoudige handelingen
Voor verwijdering van deze toepassing voorziet de wet geen verplichting om dit te laten uitvoeren door een firma met een opleidingsattest 'eenvoudige handelingen'. U mag in principe, ongeacht eventuele bestaande beschadigingen of vrije asbestvezels, deze asbestverdachte toepassing zelf verwijderen en afvoeren naar een kringlooppark.
