Asbestinventarisatetest

Groene-Herderstraat 135/1, 8800 Roeselare

Attestnummer : 20230709-000029.000

Uitgegeven op : 09.07.2023

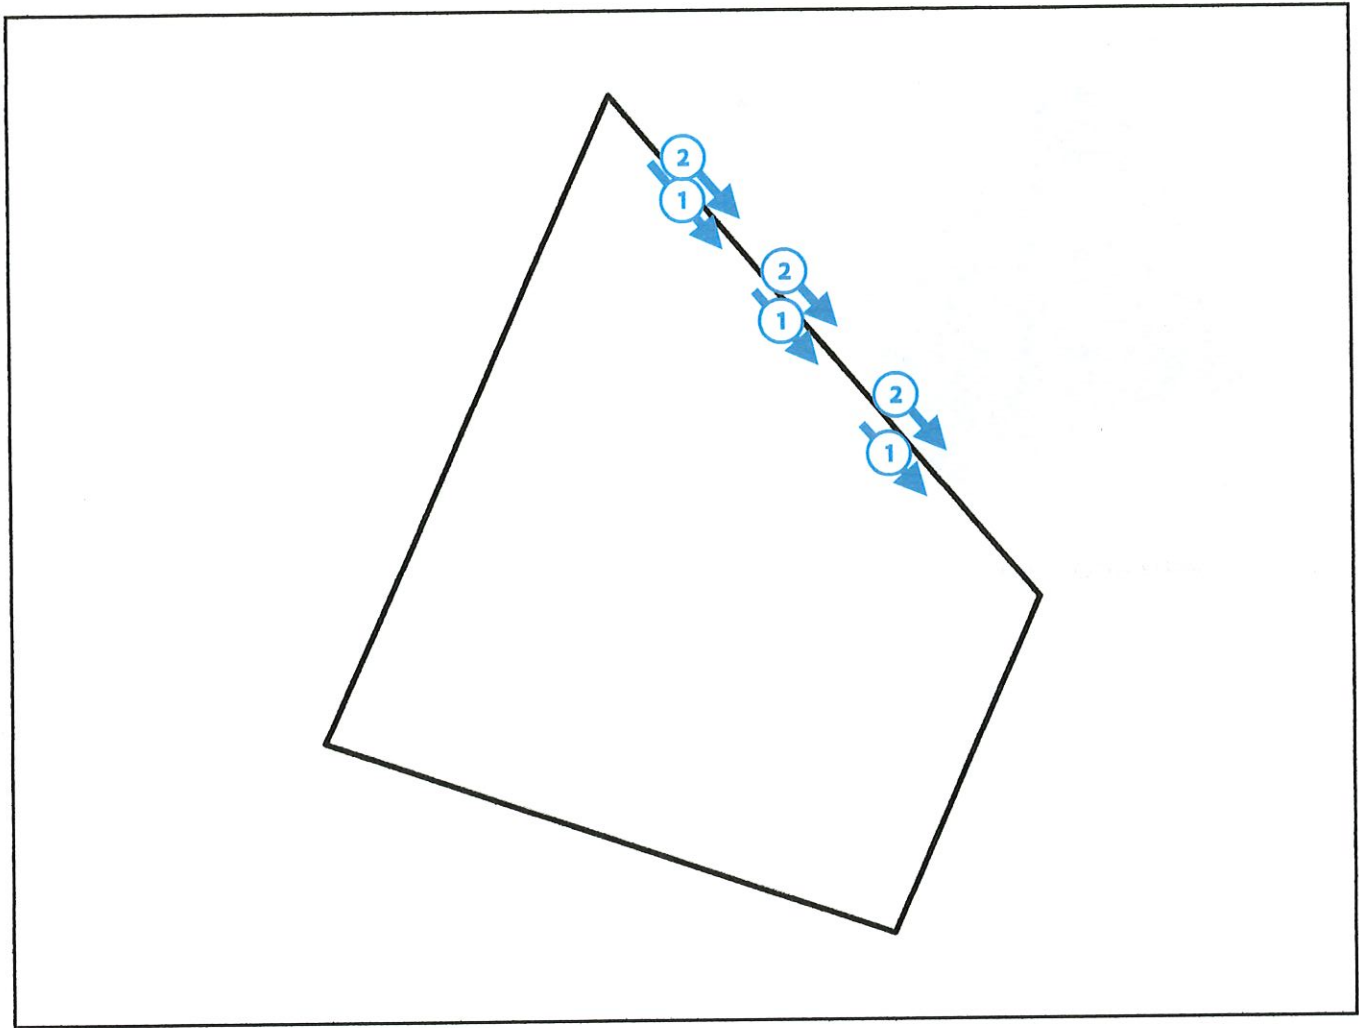
Plan 1.1: Hoofdgebouw plan

Beschrijving	Type	Actie
1. geen asbest mastiek binnen ramen	Geen asbest	-
2. geen asbest aanwezig buiten ramen	Geen asbest	-

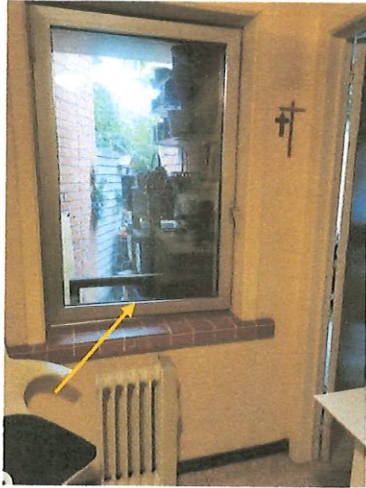
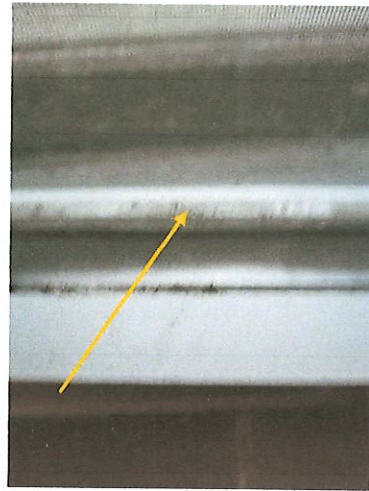
Fiche 1: geen asbest mastiek binnen ramen

Geen asbest

Beschrijving	geen asbest mastiek binnen ramen
Omgeving	Binnen
Identificatiemethode	Vaststelling met bewijsdocument, zonder monstername
Destructieve handeling voor identificatie	Nee

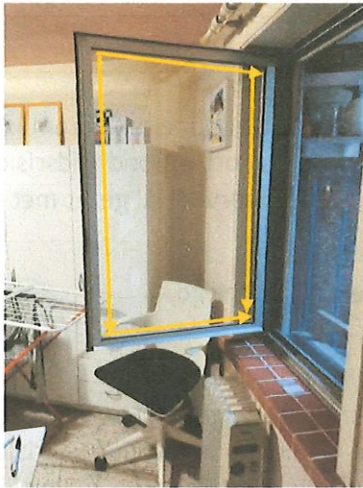
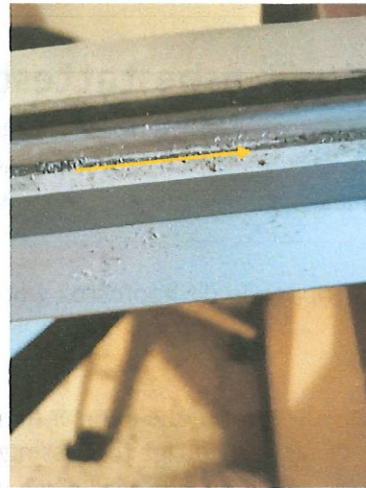
Fiche 2: geen asbest aanwezig buiten ramen

Geen asbest

Beschrijving	geen asbest aanwezig buiten ramen
Omgeving	Grenst aan binnen- en buitenlucht
Identificatiemethode	Vaststelling met bewijsdocument, zonder monstername
Destructieve handeling voor identificatie	Nee
