Asbestinventarisatetest

Kortrijksestraat 113, 8870 Izegem

Attestnummer : 20231018-000074.000

Uitgegeven op : 18.10.2023

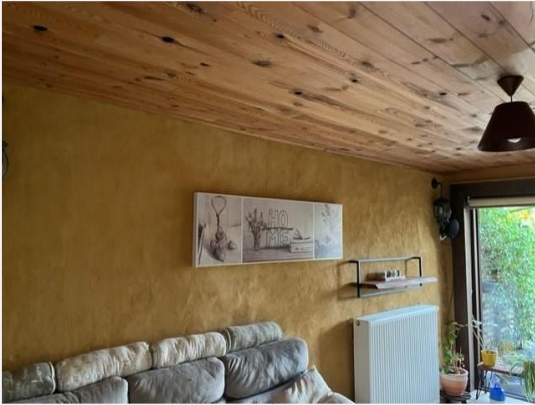
Situeringsfoto

Uitgesloten van inspectie

Bouwjaar: 2007

Constructies gebouwd vanaf 2001 moeten niet onderzocht worden

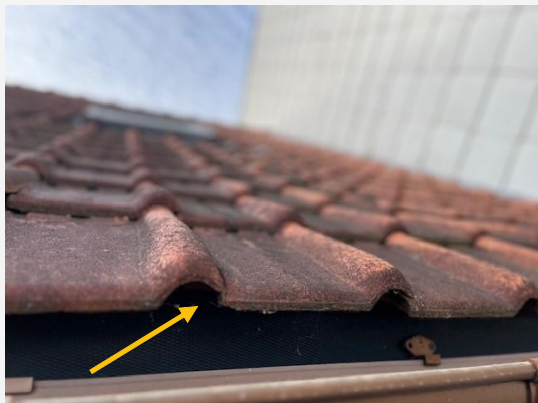
Vrije foto

Het onderdak werd volgens de eigenaar mee vernieuwd tijdens de renovatiewerken van 2007. Visueel valt dit ook vast te stellen.

Identificatiemethode	Vaststelling & expertise (niet-asbestverdacht)
Primaire drager	Schuin dak
(Asbest)materiaal	Plaat, paneel, tablet - Type Menuiserie
Bindmiddel	Cement
Gebondenheid bindmiddel	Hecht
