Asbestinventarisatetest

Van Eycklaan 6, 8890 Moorslede

Attestnummer : 20230609-000301.000

Uitgegeven op : 09.06.2023

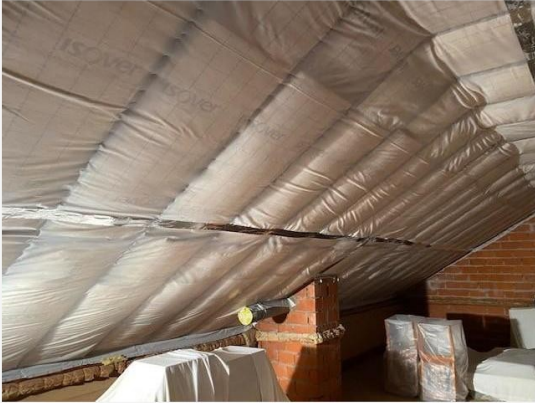
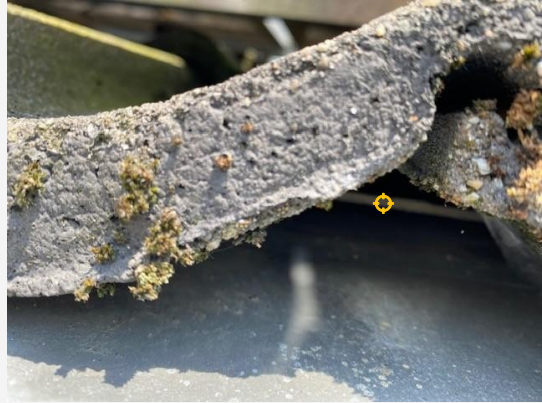
Beschrijving	Type	Actie
1. onderdak	Asbestmateriaal	Zorgvuldig beheren

Het asbestmateriaal valt onder de mijlpaal van 2040.

Eindbeoordeling materiaalrisico	Laag materiaalrisico en/of verlaagde kans op vezelvrijgave
---------------------------------	--

Gebondenheid	Categorie 1: hechtgebonden in oorsprong
Asbestsoort (vezeltype)	Alleen chrysotiel
Asbestconcentratie	Laag (< 50%)
Afschermingsgraad van het gehele materiaal	Geheel of deels (ook) vrij aan de binnenlucht
Toestand van het materiaal	Licht beschadigd, licht verweerd. Intact materiaal type Pical – asbestboard of categorie III 'gebondenheid'

#	Type	Referentie	Resultaat
1.1	Puntmonster	3	Chrysotiel

Beschrijving	onderdak
Omgeving	Binnen
Primaire drager	Schuin dak
Asbestmateriaal	Plaat, paneel, tablet - Type Menuiserite
Bindmiddel van asbestmateriaal	Cement

Gebondenheid op basis van bindmiddel	Hecht
Hoeveelheid (oppervlakte - dikte - aantal)	<ul style="list-style-type: none"> • 180,00 m² - 0,98 cm - 1 stuk
Totaal volume	1,764 m ³
Eenvoudig bereikbaar	<p>Nee</p> <ul style="list-style-type: none"> • Verwijdering tast de bouwkundige integriteit aan.
Bevestigingswijze	<ul style="list-style-type: none"> • Genageld, geniet
Identificatiemethode	Vaststelling met monsternamen
Destructieve handeling voor identificatie	Nee

- Zorg voor een veilig beheer. Vermijd het beschadigen van het asbestmateriaal. Controleer de toestand jaarlijks op wijzigingen.

- Eenvoudige handelingen: mag via doe-het-zelf of door werknemer(s) met opleidingsattest eenvoudige handelingen
Eenvoudig van de draagstructuur te verwijderen eens makkelijk bereikbaar gemaakt.
Gebruik minimale persoonlijke bescherming bij het verwijderen zoals het dragen van een ffp3 masker.
Verwijder de panelen in zijn geheel om vezelverspreiding te vermijden. Verpak dubbel bij transport
Informeer bij uw lokale overheid of ze geen doe het zelf asbestverwijderingspakketten aanbieden.

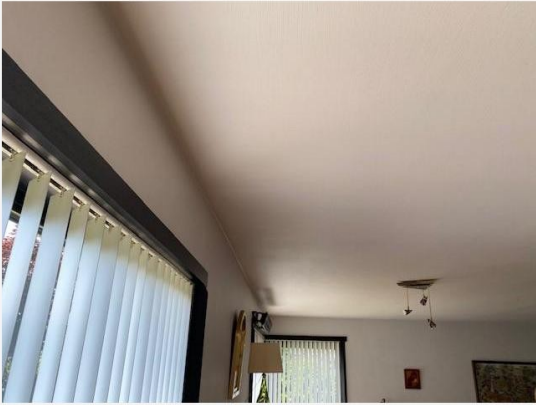
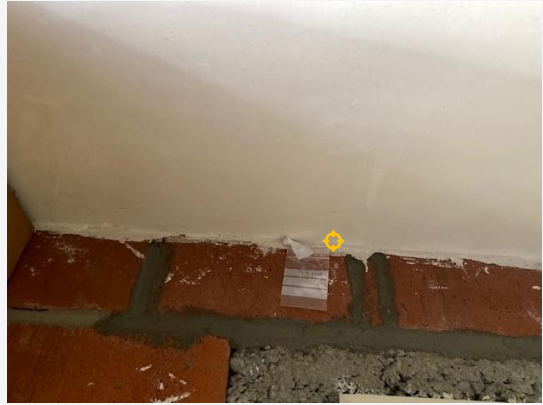
Fiche 2: pleister plafond

Geen asbest

#	Type	Referentie	Resultaat
2.1	Mengmonster	2	Geen asbest

Beschrijving	pleister plafond
Omgeving	Binnen
Primaire drager	Plafond
Bindmiddel van materiaal	Gips - kalk

Gebondenheid op basis van bindmiddel	Niet-hechtgebonden
Hoeveelheid (oppervlakte - dikte - aantal)	• 140,00 m ² - 2,00 cm - 1 stuk
Totaal volume	2,80 m ³
Identificatiemethode	Vaststelling met monstername
Destructieve handeling voor identificatie	Nee

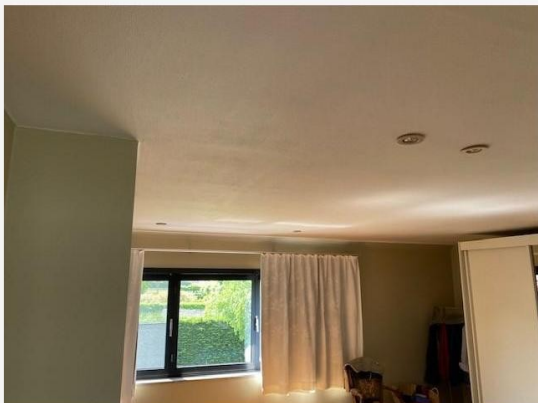
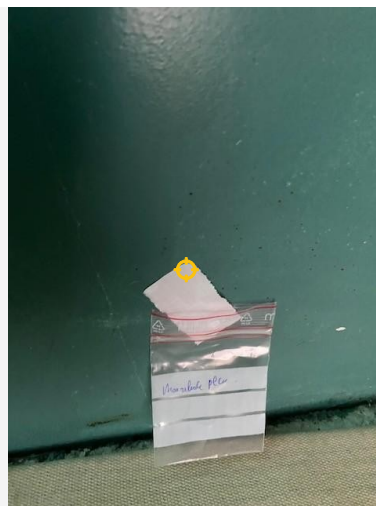
Fiche 3: pleisterwerk wand

Geen asbest

#	Type	Referentie	Resultaat
3.1	Mengmonster	4	Geen asbest

Beschrijving	pleisterwerk wand
Omgeving	Binnen
Primaire drager	Binnenwand

Bindmiddel van materiaal	Gips - kalk
Gebondenheid op basis van bindmiddel	Niet-hechtgebonden
Hoeveelheid (oppervlakte - dikte - aantal)	• 280,00 m ² - 2,00 cm - 1 stuk
Totaal volume	5,60 m ³
Identificatiemethode	Vaststelling met monstername
Destructieve handeling voor identificatie	Nee

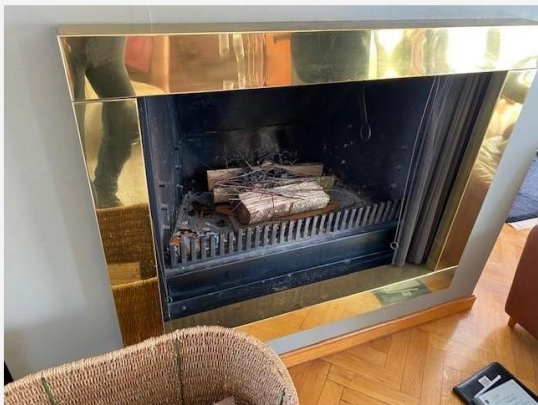
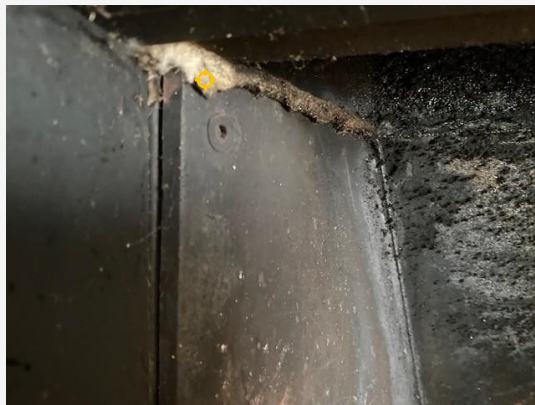
Geen asbest

#	Type	Referentie	Resultaat
4.1	Puntmonster	1	Geen asbest

Beschrijving	koord verwarmingstoestel
Omgeving	Binnen
Primaire drager	HVAC infrastructuur en uitrusting
Bindmiddel van materiaal	Weinig of geen bindmiddel (textiel, bevolking, ...)

Gebondenheid op basis van bindmiddel	Niet-hechtgebonden
Hoeveelheid (lengte - omtrek - aantal)	• 2,00 m - 2,00 cm - 1 stuk
Totale oppervlakte	0,04 m ²
Identificatiemethode	Vaststelling met monstername
Destructieve handeling voor identificatie	Nee
